บทที่ 2

ผลการดำเนินการตามมาตรการป้องกันและแก้ไขผลกระทบสิ่งแวดล้อม

2.1 ผลการดำเนินการตามมาตรการป้องกันและแก้ไขผลกระทบสิ่งแวดล้อม

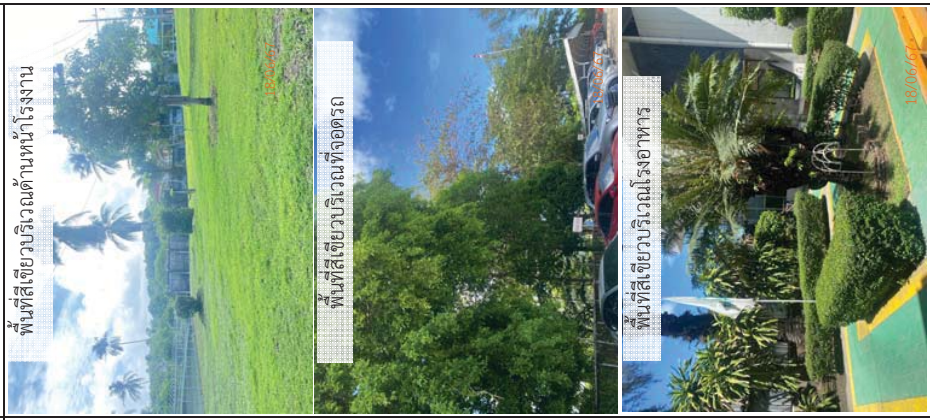
มาตรการป้องกันและแก้ไขผลกระทบสิ่งแวดล้อม และมาตรการติดตามตรวจสอบผลกระทบสิ่งแวดล้อม	ผลการปฏิบัติตามมาตรการ	ปัญหา อุปสรรค ที่ไม่สามารถปฏิบัติตามมาตรการ และแนวทางแก้ไข	ภาพประกอบมาตรการ
1.4 ให้โครงการพิจารณาเพิ่มพื้นที่สีเขียวให้มากที่สุดเท่าที่จะทำได้	<p>- ได้จัดให้มีพื้นที่สีเขียวของโครงการ ได้แก่ บริเวณทางเข้าโครงการ บริเวณด้านหน้าโครงการ บริเวณโรงอาหาร และบริเวณโรงอาบน้ำ</p>	<p>- ไม่มี</p>

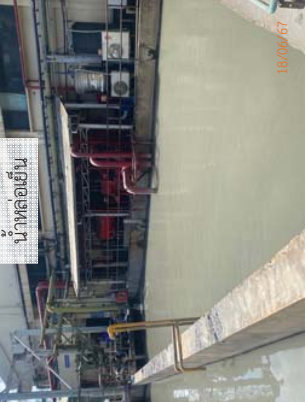
มาตรการป้องกันและแก้ไขผลกระทบสิ่งแวดล้อม และ มาตรการติดตามตรวจสอบผลกระทบสิ่งแวดล้อม	ผลการปฏิบัติตามมาตรการ	ปัญหา อุปสรรค ที่ไม่สามารถปฏิบัติ ตามมาตรการ และแนวทางแก้ไข	ภาพประกอบมาตรการ
<p>1.5 หากเป็นไปได้ให้พิจารณานำน้ำทิ้งจากระบบบำบัดน้ำเสียของโรงอาหาร และน้ำจาก overflow pit มาใช้รดน้ำต้นไม้ภายในพื้นที่โครงการ</p>	<p>- ปัจจุบันหาโครงการไม่ได้นำน้ำจากระบบบำบัด มาใช้รดน้ำต้นไม้ ซึ่งทางโครงการได้นำน้ำที่ผ่านการบำบัดแล้วกลับมาใช้ในกระบวนการผลิต โดยใช้เป็นน้ำหล่อเย็น และ - ไม่มีการปล่อยน้ำออกจากพื้นที่โครงการแต่อย่างใด</p>	<p>- ไม่มี</p>

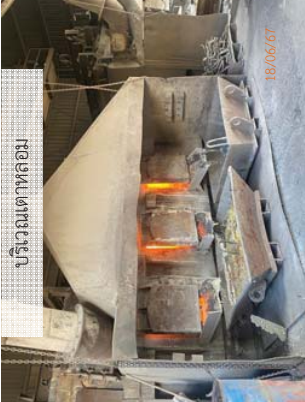
5.4 สารกัมมันตรังสี - มีผนังของเตาหลอมช่วยกันการแผ่รังสีของยูเรเนียมและทอเรียม	- ผนังเตาหลอมมีความหนาประมาณ 1 ฟุต ทำมาจากอิฐทนไฟและปูนชนิดพิเศษซึ่งสามารถลดผลกระทบจากรังสีที่อาจจะเกิดขึ้นจากการแผ่รังสีได้	- ไม่มี

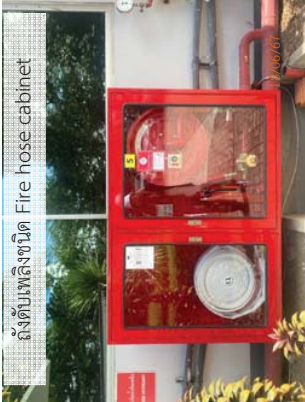
มาตรการป้องกันและแก้ไขผลกระทบสิ่งแวดล้อม และมาตรการติดตามตรวจสอบผลกระทบสิ่งแวดล้อม	ผลการปฏิบัติตามมาตรการ	ปัญหา อุปสรรค ที่ไม่สามารถปฏิบัติตามมาตรการ และแนวทางแก้ไข	ภาพประกอบมาตรการ
<p>- จัดเตรียมอุปกรณ์ดับเพลิง 2 ชนิด คือ ชนิด Chemical extinguisher และ Fire hose cabinet และให้มีการฝึกซ้อม และทราบดีวิธีปฏิบัติเมื่อเกิดอัคคีภัย อย่างน้อยปีละครั้ง</p>	<p>- ได้จัดเตรียมอุปกรณ์ดับเพลิงทั้ง 2 ชนิด ไว้ตาม จุดต่างๆ ของโรงงานพร้อมติดวิธีการใช้อุปกรณ์ และมีการตรวจสอบอุปกรณ์ดับเพลิงให้พร้อมใช้งานอยู่เสมอ ดังเอกสารแนบ 10 รวมทั้งจัดให้มีการรวมพลไว้บริเวณด้านหน้าโรงงาน</p> <p>- ทำการฝึกซ้อมอัคคีภัยเป็นประจำทุกปี โดยในปี 2566 ได้ดำเนินการเมื่อ วันที่ 17 พฤศจิกายน 2566 ดังเอกสารแนบ 11 การฝึกซ้อมปี 2567 จะนำเสนอให้ทราบในรายงานรอบถัดไป</p>	<p>- ไม่มี</p>

<p>ถังดับเพลิงชนิด Fire hose cabinet</p>

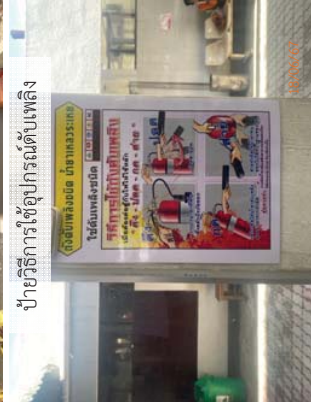
<p>ป้ายวิธีการใช้อุปกรณ์ดับเพลิง</p>   <p>ถังดับเพลิงชนิด Chemical extinguisher</p>

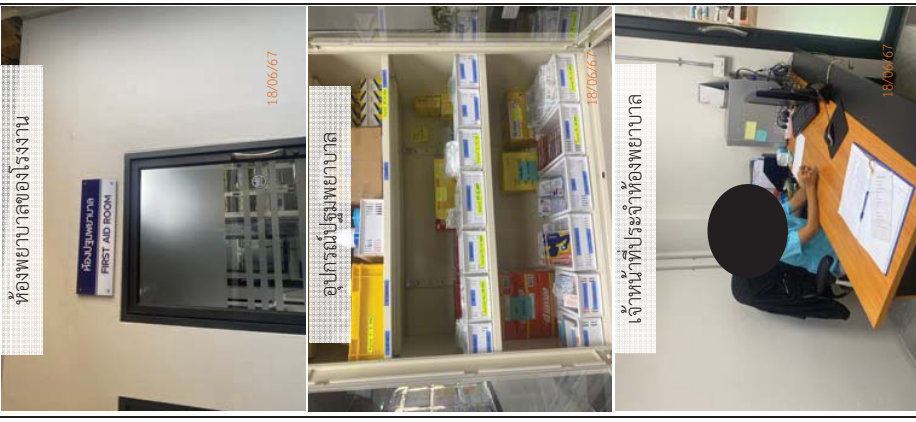
มาตรการป้องกันและแก้ไขผลกระทบสิ่งแวดล้อม และมาตรการติดตามตรวจสอบผลกระทบสิ่งแวดล้อม	ผลการปฏิบัติตามมาตรการ	ปัญหา อุปสรรค ที่ไม่สามารถปฏิบัติ ตามมาตรการ และแนวทางแก้ไข	ภาพประกอบมาตรการ
<p>- จัดให้มีอุปกรณ์ป้องกันอันตรายด้านความร้อน เสี่ยงสำหรับคนงานสวมใส่ขณะปฏิบัติงานอย่างเพียงพอ</p> <p>- มีแพทย์และพยาบาลควบคุมดูแลให้การ รักษาพยาบาล</p>	<p>- จัดให้มีการฝึกอบรมป้องกันอันตรายส่วนบุคคล ไว้เพียงพอสำหรับพนักงานทุกคน พร้อมทั้งมี คู่มือความปลอดภัยในการทำงาน ดังเอกสาร แนบ 12 ให้พนักงานได้ปฏิบัติงานได้ถูกต้อง และปลอดภัย</p> <p>- ทางโครงการได้จัดให้มีห้องพยาบาล และ เจ้าหน้าที่ประจำห้องพยาบาลเพื่อดูแลควบคุม ให้การรักษายาพยาบาล พร้อมทั้งมีการจัดทำ บันทึกสถิติการเกิดอุบัติเหตุ ดังเอกสารแนบ 13</p>	<p>- ไม่มี</p>

<p>ห้องพยาบาลของโรงงาน</p> <p>อุปกรณ์ปฐมพยาบาล</p> <p>เจ้าหน้าที่ประจำห้องพยาบาล</p>
