บทนำ

โครงการท่าเทียบเรือสินค้า ของบริษัท อ่าวไทยคลังสินค้า จำกัด (ท่าเทียบเรือ A4) ตั้งอยู่ในพื้นที่ของท่าเรือแหลมฉบัง ขั้นที่ 1 ซึ่งเป็นท่าเรือน้ำลึก ตั้งอยู่ในเขตภาคตะวันออกของประเทศไทย โดยโครงการได้รับการพิจารณาเห็นชอบรายงานการศึกษาผลกระทบสิ่งแวดล้อมจากคณะกรรมการผู้ชำนาญการพิจารณารายงานการวิเคราะห์ผลกระทบสิ่งแวดล้อม ด้านโครงการโครงสร้างพื้นฐาน ในการประชุม ครั้งที่ 2/2537 เมื่อวันที่ 19 มกราคม พ.ศ. 2537 ตามหนังสือที่ วว 0804/1123 ลงวันที่ 11 กุมภาพันธ์ พ.ศ. 2537 ซึ่งในรายงานการศึกษาผลกระทบสิ่งแวดล้อมฉบับดังกล่าว กำหนดให้โครงการต้องจัดทำรายงานผลการปฏิบัติการตามมาตรการป้องกันและแก้ไขผลกระทบสิ่งแวดล้อม และมาตรการติดตามตรวจสอบคุณภาพสิ่งแวดล้อมเสนอต่อหน่วยงานที่เกี่ยวข้องทุก 6 เดือน

**ตารางที่ 2-1 ผลการปฏิบัติตามมาตรการป้องกันและแก้ไขผลกระทบสิ่งแวดล้อม (ระยะดำเนินการ) โครงการท่าเทียบเรือสินค้า บริษัท อ่าวไทยคลั่งสินค้า จำกัด
ระหว่างเดือนมกราคม-มิถุนายน พ.ศ. 2567**

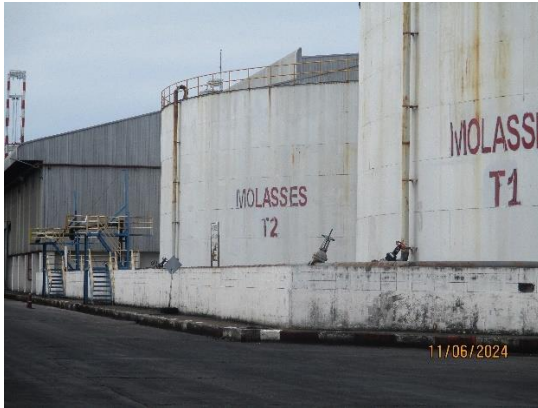
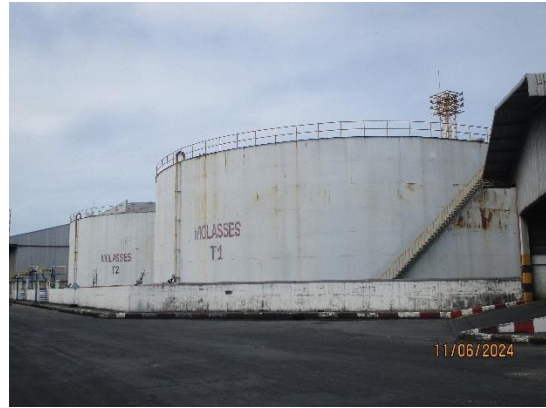
รูปที่ 2-1 คันกันป้องกันการรั่วไหลโดยรอบถังเก็บกากน้ำตาล

2. ทรัพยากรสิ่งแวดล้อมทางกายภาพ (ต่อ) 2.1 แหล่งน้ำทะเลและคุณภาพน้ำ (ต่อ)	- บริเวณถังเก็บจะต้องมี Fire wall สูง 1.6 เมตร กว้าง 46 เมตร ยาว 208 เมตร ล้อมรอบถังเก็บทั้ง 3 ถัง เพื่อป้องกันหากเกิดการรั่วไหลของถังเก็บ	- โครงการจัดให้มี Fire wall ล้อมรอบถังเก็บกากน้ำตาลทั้งหมด เพื่อป้องกันการปนเปื้อนสู่สิ่งแวดล้อม กรณีเกิดการรั่วไหลทั้งนี้ ระหว่างเดือนมกราคม-มิถุนายน พ.ศ. 2567 ไม่พบการชำรุดเสียหายของระบบลำเลียงขนส่งกากน้ำตาลที่ส่งผลให้ต้องหยุดการลำเลียงขนส่ง เพื่อดำเนินการซ่อมแซมและแก้ไข	-	รูปที่ 2-1

1. มาตรการทั่วไป	- ให้บริษัทฯ นำเสนอเอกสารยืนยันจากนิคมอุตสาหกรรมแหลมฉบัง ในประเด็นเกี่ยวกับความสามารถ และประสิทธิภาพในการให้บริการบำบัดน้ำทิ้งปนเปื้อนกากน้ำตาลในบริเวณพื้นที่โครงการ ให้สำนักงานฯ ทราบ ก่อนเปิดดำเนินการโครงการ	- โครงการนำเสนอเอกสารยืนยันจากนิคมอุตสาหกรรมแหลมฉบัง ในประเด็นเกี่ยวกับความสามารถและประสิทธิภาพในการให้บริการบำบัดน้ำทิ้งปนเปื้อนกากน้ำตาลในบริเวณพื้นที่โครงการให้สำนักงานฯ ทราบก่อนเปิดดำเนินการ โดยที่ผ่านมาไม่พบเหตุการณ์ต้องส่งกำจัดน้ำทิ้งปนเปื้อนกากน้ำตาลในบริเวณพื้นที่โครงการ เนื่องจากโครงการจัดเก็บกากน้ำตาลในถังเก็บซึ่งมีคั่นกันป้องกันการรั่วไหลโดยรอบ	-	รูปที่ 2-1 ภาคผนวก ก-1
