## บทที่ 2

### ผลการปฏิบัติตามมาตรการป้องกันและแก้ไขผลกระทบสิ่งแวดล้อม

#### 2.1 การปฏิบัติตามมาตรการป้องกันและแก้ไขผลกระทบสิ่งแวดล้อม

โครงการ เดอะทรัสต์ คอนโด อมตะ-ชลบุรี ตั้งอยู่ที่ ทางหลวงแผ่นดินหมายเลข 3 (ถนนสุขุมวิท) ตำบลหนองปรือ อำเภอบางละมุง จังหวัดชลบุรี ซึ่งเป็นโครงการประเภทอาคารรวม (อาคารชุด) ขนาดพื้นที่ 5-0-15.3 ไร่ ประกอบด้วย อาคารชุดขนาดความสูง จำนวน 3 อาคาร มีห้องชุดพักอาศัยจำนวน 518 ห้อง และอาคารต้อนรับ ความสูง 1 ชั้น จำนวน 1 อาคาร โดยโครงการได้จัดทำรายงานการประเมินผลกระทบสิ่งแวดล้อม และได้ผ่านการพิจารณาเห็นชอบรายงานฯ ตามหนังสือจากสำนักงานนโยบายและแผนทรัพยากรธรรมชาติและสิ่งแวดล้อม เลขที่ ทส 1009.5/5696 ลงวันที่ 26 พฤษภาคม 2557 โดยหนังสือเห็นชอบได้กำหนดมาตรการป้องกันและแก้ไขผลกระทบสิ่งแวดล้อมและมาตรการติดตามตรวจสอบผลกระทบสิ่งแวดล้อม เพื่อเป็นแนวทางให้โครงการปฏิบัติ รวมไปถึงเสนอรายงานผลการปฏิบัติตามมาตรการฯ ต่อหน่วยงานอนุญาต และหน่วยงานที่เกี่ยวข้อง รวมทั้งสำนักงานนโยบายและแผนทรัพยากรธรรมชาติและสิ่งแวดล้อม (สผ.) ทุก 6 เดือน

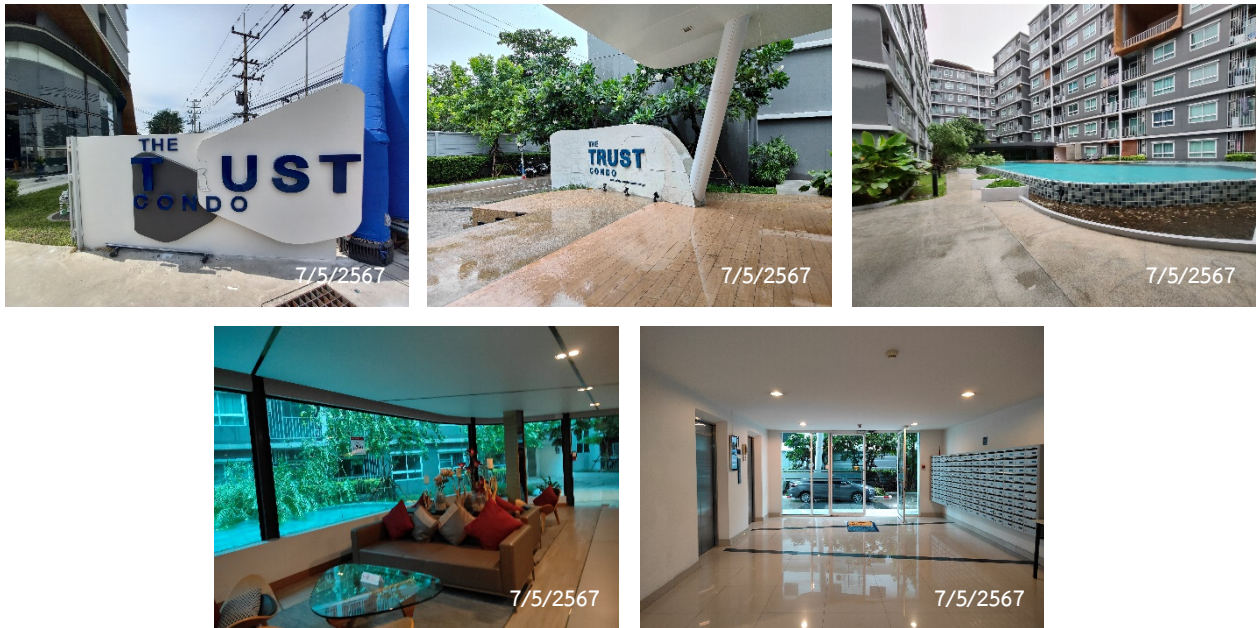
ภาพที่ 2.2-1 สภาพพื้นที่โครงการ

| องค์ประกอบทางสิ่งแวดล้อม | มาตรการป้องกันและแก้ไขผลกระทบสิ่งแวดล้อม | ผลการปฏิบัติและรายละเอียดการปฏิบัติตามมาตรการฯ | | เอกสารอ้างอิง | ปัญหา/อุปสรรค/แนวทางแก้ไข |
|---|---|---|---|---|---|
| 1.1 ลักษณะภูมิประเทศ | 1. จัดให้มีรั้วรอบพื้นที่โครงการเพื่อกันขอบเขตพื้นที่และป้องกันการพังทลายของดินสู่พื้นที่ข้างเคียง | ✓ | - โครงการจัดให้มีการสร้างรั้วรอบพื้นที่โครงการเพื่อกันเป็นแนวเขตระหว่างโครงการกับพื้นที่ข้างเคียง โดยจัดสร้างเป็นแนวคอนกรีตสูง 3 เมตร ด้านหลังและด้านข้างโครงการ บริเวณด้านหน้าได้ปลูกพันธุ์ไม้ประดับและตกแต่งให้เป็นแนวเขต | ภาพที่ 2.2-1 | - |

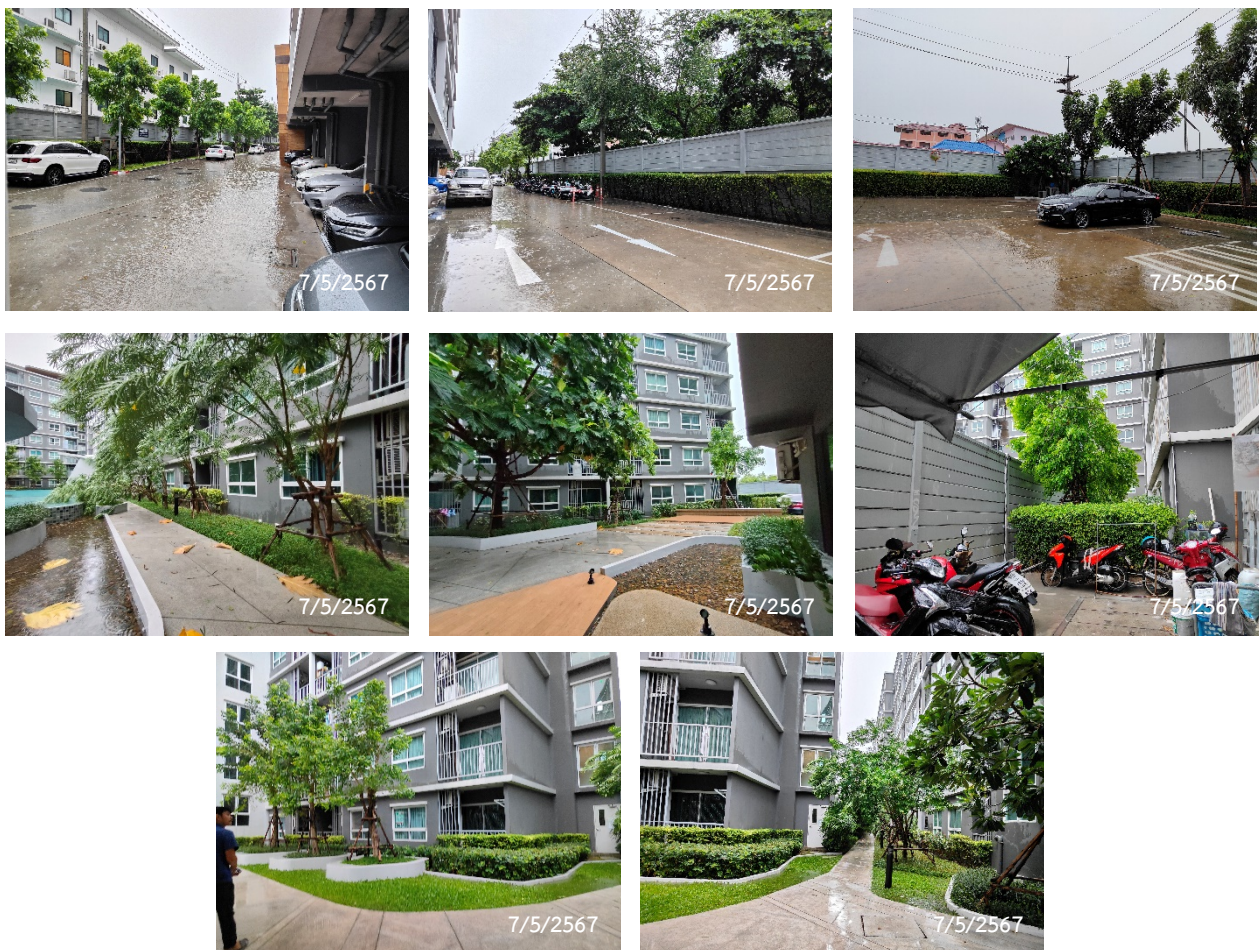
ภาพที่ 2.2-2 พื้นที่สีเขียว

| องค์ประกอบทางสิ่งแวดล้อม | มาตรการป้องกันและแก้ไขผลกระทบสิ่งแวดล้อม | ผลการปฏิบัติและรายละเอียดการปฏิบัติตามมาตรการฯ | | เอกสารอ้างอิง | ปัญหา/อุปสรรค/แนวทางแก้ไข |
|---|---|---|---|---|---|
| | 2. จัดให้มีการปลูกไม้ยืนต้น ไม้พุ่ม ไม้คลุมดิน ภายในโครงการ โดยเฉพาะบริเวณแนวเขตที่ดินเพื่อให้พืชช่วยยึดหน้าดิน | ✓ | - โครงการจัดให้มีการปลูกไม้ยืนต้น ไม้พุ่ม ไม้คลุมดินภายในพื้นที่โครงการ เพื่อช่วยยึดหน้าดิน | ภาพที่ 2.2-2 | - |
| | 2. จัดให้มีพื้นที่สีเขียวภายในโครงการให้มากที่สุด ขนาดพื้นที่รวม 1,689.18 ตร.ม. | ✓ | - โครงการจัดให้มีพื้นที่สีเขียวภายในโครงการ โดยปลูกไม้ยืนต้น ไม้พุ่ม ไม้คลุมดิน เช่น หล่อกวาลน้อย ต้นโมก เศรษฐีเรือนใน ต้นลีลาวดี ต้นเข็ม เพื่อช่วยลดมลพิษทางอากาศ รวมถึงเพื่อทัศนียภาพที่ดีต่อผู้พบเห็น | ภาพที่ 2.2-2 | - |

| องค์ประกอบทางสิ่งแวดล้อม | มาตรการป้องกันและแก้ไขผลกระทบสิ่งแวดล้อม | ผลการปฏิบัติและรายละเอียดการปฏิบัติตามมาตรการ<br>✓ = ปฏิบัติ    ✕ = ไม่ได้ปฏิบัติ    ○ = ปฏิบัติไม่ได้<br>● = ปฏิบัติได้แต่ไม่มีประสิทธิภาพ    ● = ยังไม่ถึงเวลาปฏิบัติ | เอกสารอ้างอิง | ปัญหา/อุปสรรค/แนวทางแก้ไข |
|---|---|---|---|---|
| 2) มลพิษทางอากาศ (ต่อ) | 6. จัดให้มีพื้นที่สีเขียวภายในโครงการ ขนาดพื้นที่รวม 1,689.18 ตร.ม. เพื่อให้ต้นไม้ดังกล่าวช่วยดูดซับมลพิษจากที่จอดรถของโครงการ โดยพันธุ์ไม้ที่โครงการเลือกปลูกมีอัตราการสังเคราะห์แสง 132 โมล หรือคิดเป็น 5,808 กรัม ซึ่งมากกว่าปริมาณคาร์บอนมอนอกไซด์ที่เกิดจากรถยนต์ 79 กรัม ต้นไม้ในโครงการจึงดูดซับได้เพียงพอ | ✓ - โครงการจัดให้มีพื้นที่สีเขียวภายในโครงการ โดยปลูกไม้ยืนต้น ไม้พุ่ม ไม้คลุมดิน เช่น กล้วยาลน้อย ต้นโมก เศรษฐีเรือนใน ต้นลิลาวดี ต้นเข็ม เพื่อให้ต้นไม้ดังกล่าวช่วยดูดซับมลพิษจากที่จอดรถของโครงการ รวมถึงเพื่อทัศนียภาพที่ดีต่อผู้พบเห็น | ภาพที่ 2.2-2 | - |

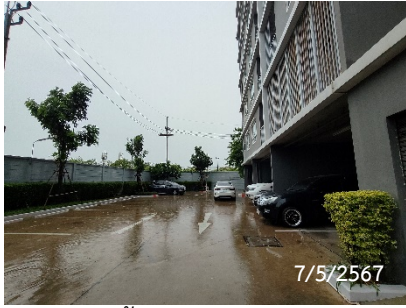
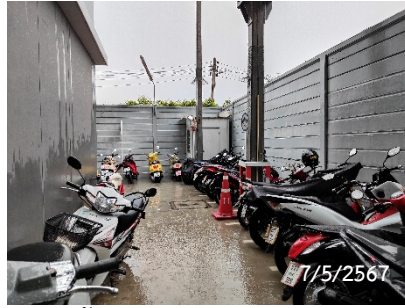
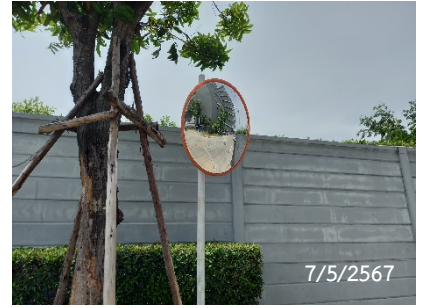
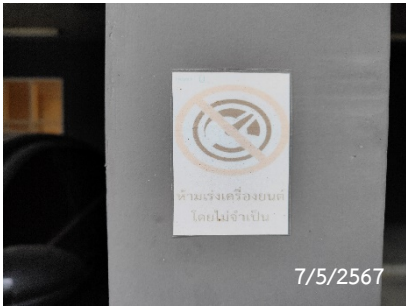
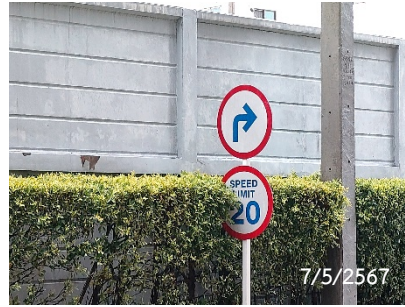
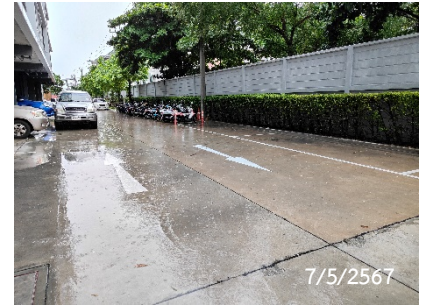
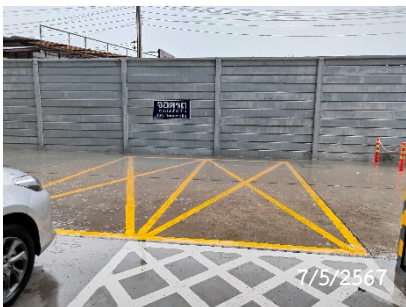
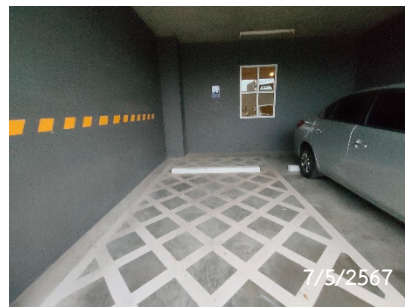
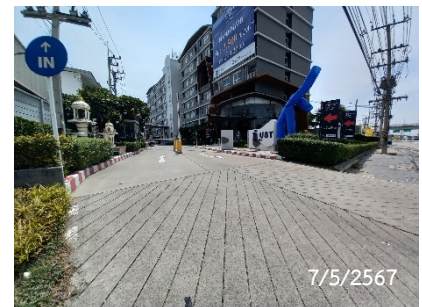
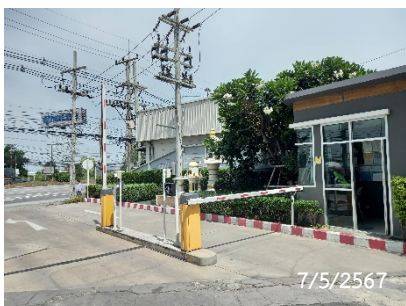
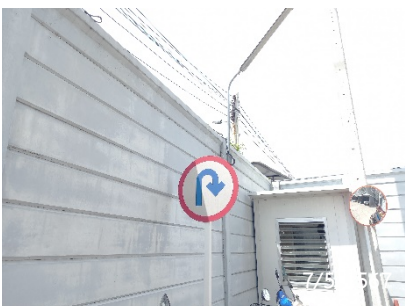
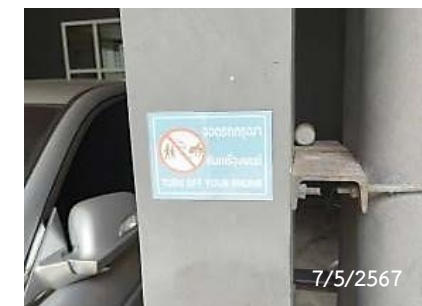
### ภาพที่ 2.2-3 ระบบจราจรภายในโครงการ

| องค์ประกอบทางสิ่งแวดล้อม | มาตรการป้องกันและแก้ไขผลกระทบสิ่งแวดล้อม | ผลการปฏิบัติและรายละเอียดการปฏิบัติตามมาตรการฯ | | เอกสารอ้างอิง | ปัญหา/อุปสรรค/แนวทางแก้ไข |
|---|---|---|---|---|---|
| 1.2 คุณภาพอากาศ<br>1) ฝุ่นละออง | 1. ควบคุมความเร็วของรถภายในโครงการ เช่น ป้ายจำกัดความเร็ว เพื่อไม่ให้เกิดการฟุ้งกระจายของฝุ่นบนผิวถนน | ✓ | - โครงการจัดให้มีการควบคุมความเร็วของรถภายในโครงการโดยการติดตั้งป้ายจำกัดความเร็วไม่เกิน 20 กม./ชม. ติดตั้งตามจุดต่างๆ ภายในพื้นที่โครงการ ให้สามารถมองเห็นได้อย่างชัดเจน เพื่อไม่ให้เกิดการฟุ้งกระจายของฝุ่นบนผิวถนน | ภาพที่ 2.2-3 | - |
| | 3. จัดทำป้ายสัญญาณจราจรทั้งบนพื้นทาง และป้ายต่างๆ บริเวณภายในโครงการให้ชัดเจน เพื่อให้การเคลื่อนตัวของรถในโครงการ และบริเวณทางเข้า-ออกโครงการสามารถทำได้อย่างสะดวกและปลอดภัย | ✓ | - โครงการจัดให้มีการติดตั้งป้ายสัญญาณจราจร และจัดทำสัญลักษณ์จราจรบนพื้นทางภายในพื้นที่โครงการที่สามารถมองเห็นได้อย่างชัดเจน เพื่อให้การเคลื่อนตัวของรถในโครงการ และบริเวณทางเข้า-ออกโครงการสามารถทำได้อย่างสะดวกและปลอดภัย | ภาพที่ 2.2-3 | - |

| องค์ประกอบทางสิ่งแวดล้อม | มาตรการป้องกันและแก้ไขผลกระทบสิ่งแวดล้อม | ผลการปฏิบัติและรายละเอียดการปฏิบัติตามมาตรการ<br>✓ = ปฏิบัติ    ✕ = ไม่ได้ปฏิบัติ    ○ = ปฏิบัติไม่ได้<br>● = ปฏิบัติได้แต่ไม่มีประสิทธิภาพ    ● = ยังไม่ถึงเวลาปฏิบัติ | เอกสารอ้างอิง | ปัญหา/อุปสรรค/แนวทางแก้ไข |
|---|---|---|---|---|
| 2) มลพิษทางอากาศ | 1. ออกแบบให้ที่จอดรถบริเวณชั้นที่ 1 มีลักษณะเปิดโล่ง ไม่ปิดทึบ ไม่มีการสะสมของมลพิษในบริเวณที่จอดรถ | ✓ - โครงการจัดให้มีการออกแบบที่จอดรถภายนอกโครงการให้มีลักษณะเปิดโล่งอากาศถ่ายเทสะดวก เพื่อป้องกันการสะสมของมลพิษในบริเวณที่จอดรถ โดยแบ่งเป็นพื้นที่จอดรถยนต์ 59 คัน และรถจักรยานยนต์ 10 คัน ซึ่งเพียงพอต่อผู้พักอาศัยภายในโครงการ | ภาพที่ 2.2-3 | - |
| | 2. ติดตั้งป้ายห้ามติดเครื่องยนต์ทิ้งไว้ภายในบริเวณพื้นที่จอดรถ ให้สามารถสังเกตได้อย่างชัดเจนและทั่วถึง | ✓ - โครงการจัดให้มีการติดตั้งป้ายกีดขวางเครื่องยนต์ทิ้งไว้ในบริเวณพื้นที่จอดรถของโครงการ | ภาพที่ 2.2-3 | - |
| | 3. ควบคุมความเร็วของรถภายในโครงการ เช่น ป้ายจำกัดความเร็ว เพื่อไม่ให้เกิดการฟุ้งกระจายของฝุ่นบนผิวถนน | ✓ - โครงการจัดให้มีการควบคุมความเร็วของรถภายในโครงการ โดยการติดตั้งป้ายจำกัดความเร็วไม่เกิน 20 กม./ชม. ติดตั้งตามจุดต่างๆ ภายในพื้นที่โครงการ ให้สามารถมองเห็นได้อย่างชัดเจน เพื่อไม่ให้เกิดการฟุ้งกระจายของฝุ่นบนผิวถนน | ภาพที่ 2.2-3 | - |
| | 4. จัดทำป้าย และสัญลักษณ์จราจรบนพื้นทางให้ชัดเจน และไม่ก่อให้เกิดความสับสนของผู้ขับขี่ ทำให้การเคลื่อนตัวของรถในโครงการ และบริเวณทางเข้า-ออกโครงการสามารถทำได้อย่างดี และปลอดภัย | ✓ - โครงการจัดให้มีการติดตั้งป้ายบริเวณทางเข้า-ออกโครงการ และสัญลักษณ์จราจรบนพื้นถนน เพื่อไม่ให้เกิดการสับสนการสัญจรเข้าออก และทำให้การเคลื่อนตัวของรถในโครงการสามารถทำได้อย่างดีและปลอดภัย | ภาพที่ 2.2-3 | - |

| องค์ประกอบทางสิ่งแวดล้อม | มาตรการป้องกันและแก้ไขผลกระทบสิ่งแวดล้อม | ผลการปฏิบัติและรายละเอียดการปฏิบัติตามมาตรการ<br>✓ = ปฏิบัติ    ✕ = ไม่ได้ปฏิบัติ    ○ = ปฏิบัติไม่ได้<br>● = ปฏิบัติได้แต่ไม่มีประสิทธิภาพ    ● = ยังไม่ถึงเวลาปฏิบัติ | เอกสารอ้างอิง | ปัญหา/อุปสรรค/แนวทางแก้ไข |
|---|---|---|---|---|
| 3) เสียง | 1. ติดตั้งป้ายห้ามเร่งเครื่องยนต์ไว้บริเวณที่จอดรถและทางวิ่งภายในโครงการให้เห็นอย่างชัดเจน | ✓ - โครงการจัดให้มีการติดตั้งป้ายห้ามเร่งเครื่องยนต์ไว้บริเวณที่จอดรถและทางวิ่งภายในโครงการ | ภาพที่ 2.2-3 | - |
| | 2. จัดให้มีลูกระนาดชะลอความเร็วของรถยนต์ จำนวน 3 จุด บริเวณด้านหน้าอาคาร A ใกล้ทางเข้า-ออก โครงการ (ห่างจากทางเข้า-ออกประมาณ 20 ม.) บริเวณด้านหน้าอาคาร B และด้านหน้าอาคาร C ซึ่งลูกระนาดชะลอความเร็วที่โครงการจัดให้มีจะมีขนาดความสูง 0.075 ม. ความกว้าง 0.90 ม. และความยาว 6.0 ม. เพื่อชะลอความเร็วของรถ และลดเสียงจากการแล่นของรถยนต์ | ✓ - โครงการยังไม่มีมีการติดตั้งสันนูนชะลอความเร็วภายในโครงการ โดยทางนิติบุคคลอาคารชุดกำลังดำเนินการเสนอต่อกรรมการให้รับทราบ แต่มีการติดตั้งป้ายจำกัดความเร็วไว้ในพื้นที่โครงการ เพื่อชะลอความเร็วของรถและลดเสียงจากการแล่นของรถยนต์ | ภาพที่ 2.2-3 | - |

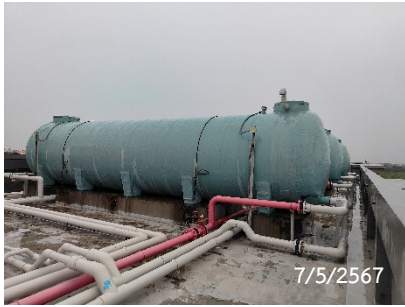
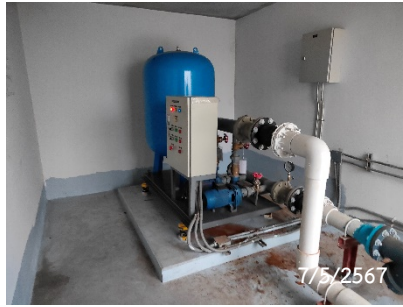
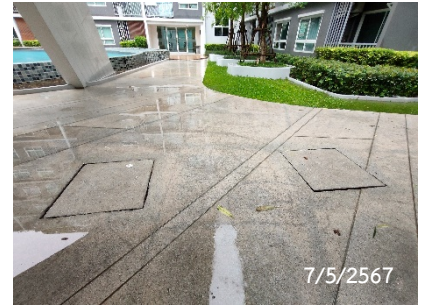
| องค์ประกอบทางสิ่งแวดล้อม | มาตรการป้องกันและแก้ไขผลกระทบสิ่งแวดล้อม | ผลการปฏิบัติและรายละเอียดการปฏิบัติตามมาตรการฯ<br>✓ = ปฏิบัติ X = ไม่ได้ปฏิบัติ O = ปฏิบัติไม่ได้<br>● = ปฏิบัติได้แต่ไม่มีประสิทธิภาพ ● = ยังไม่ถึงเวลาปฏิบัติ | เอกสารอ้างอิง | ปัญหา/อุปสรรค/แนวทางแก้ไข |
|---|---|---|---|---|
| 3.1 การใช้น้ำ | 1. จัดให้มีน้ำสำรองเก็บไว้ในถังเก็บน้ำชั้นใต้ดิน และถังเก็บน้ำชั้นหลังคาของแต่ละอาคาร โดยสำรองน้ำใช้ได้อย่างน้อย 2.5 วัน | ✓ - โครงการจัดให้มีถังเก็บน้ำใต้ดินและบริเวณชั้นหลังคา ของแต่ละอาคาร ซึ่งสามารถใช้เป็นแหล่งน้ำสำรองของโครงการได้อย่างน้อย 2.5 วัน | ภาพที่ 2.2-4 | - |

| องค์ประกอบทางสิ่งแวดล้อม | มาตรการป้องกันและแก้ไขผลกระทบสิ่งแวดล้อม | ผลการปฏิบัติและรายละเอียดการปฏิบัติตามมาตรการฯ<br>✓ = ปฏิบัติ X = ไม่ได้ปฏิบัติ ○ = ปฏิบัติไม่ได้<br>● = ปฏิบัติได้แต่ไม่มีประสิทธิภาพ ● = ยังไม่ถึงเวลาปฏิบัติ | เอกสารอ้างอิง | ปัญหา/อุปสรรค/แนวทางแก้ไข |
|---|---|---|---|---|
| 3.1 การใช้น้ำ (ต่อ) | 2. จัดให้มีระบบสูบน้ำในแต่ละอาคารซึ่งทำหน้าที่สูบน้ำ โดยไม่ดึงน้ำเข้ามาจากท่อประปาโดยตรง และควบคุมการจ่ายน้ำด้วยระบบตั้งเวลา ซึ่งกำหนดเวลาการสูบน้ำในช่วง 24.00-05.00 น. ซึ่งอยู่นอกช่วงเวลาที่ผู้พักอาศัยใกล้เคียงมีการใช้น้ำมาก | ✓ - โครงการจัดให้มีระบบสูบน้ำในแต่ละอาคารของโครงการ สูบน้ำจ่ายน้ำโดยไม่ดึงน้ำเข้ามาจากท่อประปาโดยตรง โดยระบบสูบน้ำของโครงการเป็นแบบกลูกลอยซึ่งจะทำการสูบน้ำเข้าสู่โครงการเมื่อระดับน้ำในถังลดลงถึงปริมาณที่กำหนดไว้ | ภาพที่ 2.2-4 | - |

| องค์ประกอบทางสิ่งแวดล้อม | มาตรการป้องกันและแก้ไขผลกระทบสิ่งแวดล้อม | ผลการปฏิบัติและรายละเอียดการปฏิบัติตามมาตรการ<br>✓ = ปฏิบัติ X = ไม่ได้ปฏิบัติ ○ = ปฏิบัติไม่ได้<br>● = ปฏิบัติได้แต่ไม่มีประสิทธิภาพ ● = ยังไม่ถึงเวลาปฏิบัติ | เอกสารอ้างอิง | ปัญหา/อุปสรรค/แนวทางแก้ไข |
|---|---|---|---|---|
| | 9. กำหนดให้มีการปิดวาล์วควบคุมการจ่ายน้ำจากท่อเมนประปาด้านหน้าโครงการ เข้าสู่ถังเก็บน้ำของแต่ละอาคาร ในช่วง 06.00-09.00 น. และช่วงเวลา 19.00-21.00 น. ซึ่งเป็นช่วงเวลาที่ผู้พักอาศัยข้างเคียงมีการใช้น้ำเป็นจำนวนมาก | ✓ - โครงการจัดให้มีระบบสูบน้ำในแต่ละอาคารของโครงการ สูบน้ำจ่ายน้ำโดยไม่ต้องดึงน้ำเข้ามาจากท่อประปาโดยตรง โดยระบบสูบน้ำของโครงการเป็นแบบลูกลอยซึ่งจะทำการสูบน้ำเข้าสู่โครงการเมื่อระดับน้ำในถังลดลงถึงปริมาณที่กำหนดไว้ | ภาพที่ 2.2-4 | - |
| | 11. ภายในถังเก็บน้ำจะทาเคลือบผิวคอนกรีตที่สัมผัสกับน้ำด้วยสาร NON-TOXIC (CHEMICRETE E) | ✓ - โครงการจัดให้มีการเคลือบผิวคอนกรีตที่สัมผัสกับน้ำด้วยสาร NON-TOXIC (CHEMICRETE E) เพื่อป้องกันน้ำซึม | ภาพที่ 2.2-4 | - |
| | 12. ออกแบบให้มีฝาลังเก็บน้ำใต้ดินของแต่ละอาคาร จำนวน 2 ฝาลัง เพื่อความสะดวกในการดูแลและบำรุงรักษา | ✓ - โครงการจัดให้มีการออกแบบให้มีฝาลังเก็บน้ำใต้ดินของแต่ละอาคาร จำนวน 2 ฝาลัง เพื่อความสะดวกในการดูแลและบำรุงรักษา | ภาพที่ 2.2-4 | - |

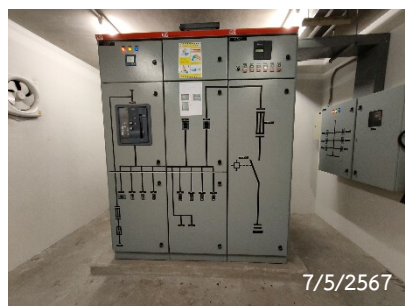
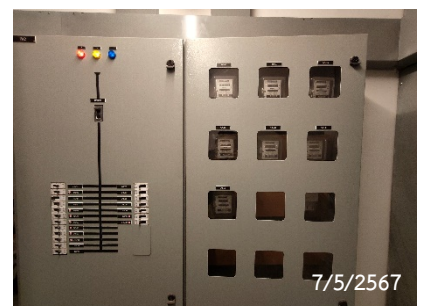
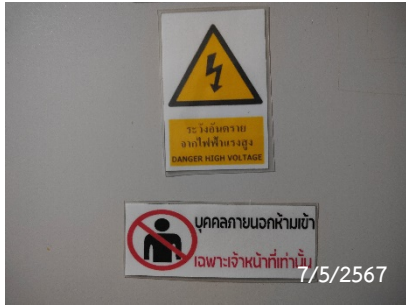
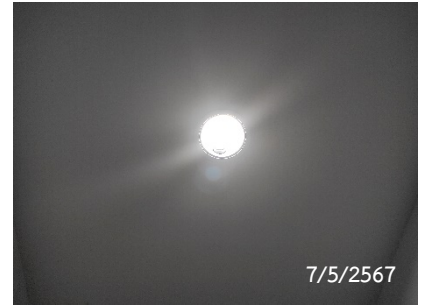
ภาพที่ 2.2-6 ระบบไฟฟ้าของโครงการ

MDB Room

สวิตช์ไฟแต่ละห้อง

ป้ายเตือนอันตรายไฟฟ้าแรงสูง

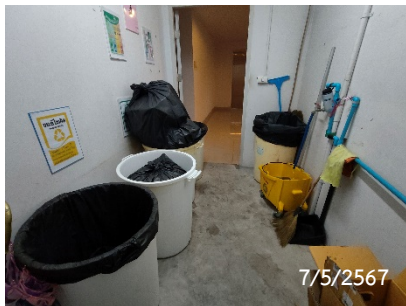
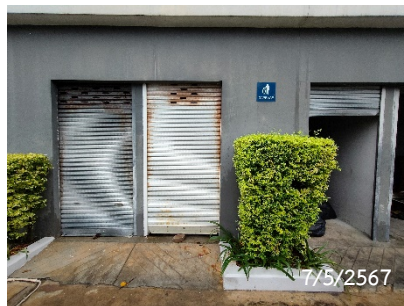
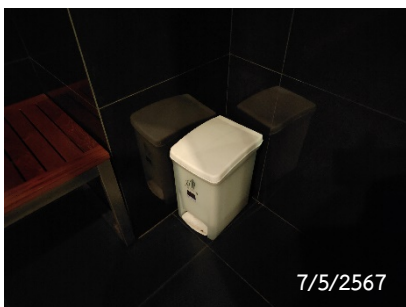
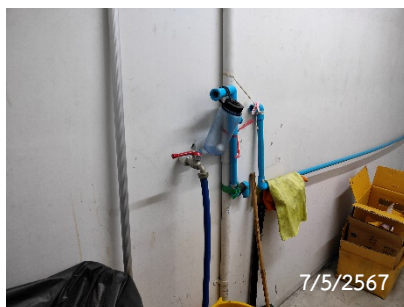
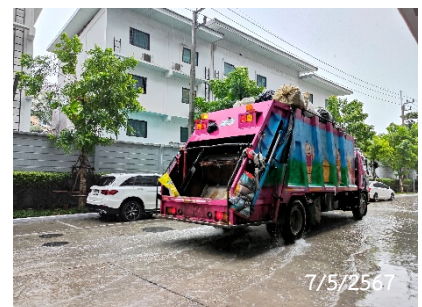
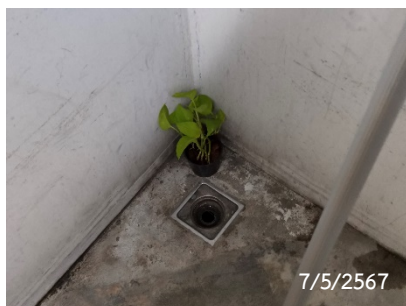
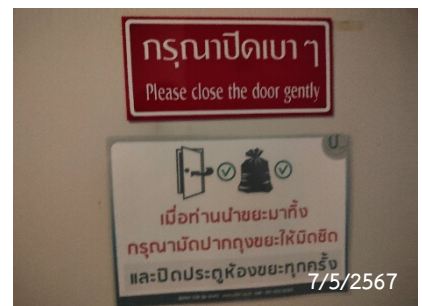
ภาพที่ 2.2-7 ห้องพักมูลฝอย

| องค์ประกอบทางสิ่งแวดล้อม | มาตรการป้องกันและแก้ไขผลกระทบสิ่งแวดล้อม | ผลการปฏิบัติและรายละเอียดการปฏิบัติตามมาตรการฯ<br>✓ = ปฏิบัติ X = ไม่ได้ปฏิบัติ ○ = ปฏิบัติไม่ได้<br>● = ปฏิบัติได้แต่ไม่มีประสิทธิภาพ ● = ยังไม่ถึงเวลาปฏิบัติ | เอกสารอ้างอิง | ปัญหา/อุปสรรค/แนวทางแก้ไข |
|---|---|---|---|---|
| | 6. กำหนดให้พนักงานใช้ภาชนะรองน้ำและซักล้างอุปกรณ์ในภาชนะก่อนที่จะนำไปเช็ดถู ซึ่งจะใช้น้ำน้อยกว่าการใช้สายยางฉีดล้างทำความสะอาดโดยตรง | ✓ - โครงการกำหนดให้พนักงานภายในโครงการใช้ภาชนะรองน้ำและซักล้างอุปกรณ์ในภาชนะก่อนที่จะนำไปเช็ดถูทำความสะอาด เพื่อลดการใช้น้ำ | ภาพที่ 2.2-7 | - |

ห้องพักมูลฝอยประจำชั้น

ห้องพักมูลฝอยรวม

ถังขยะบริเวณพื้นที่ส่วนกลาง

การเก็บขนมูลฝอยจากสำนักงานเขต

ท่อระบายน้ำ

ป้ายเตือนหน้าห้องพักมูลฝอย

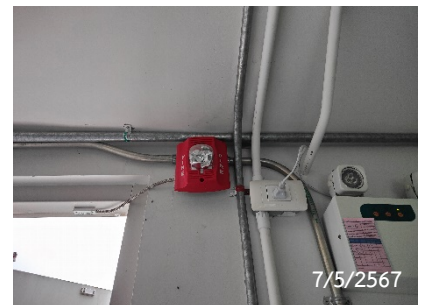
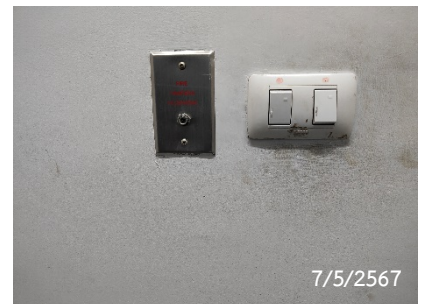
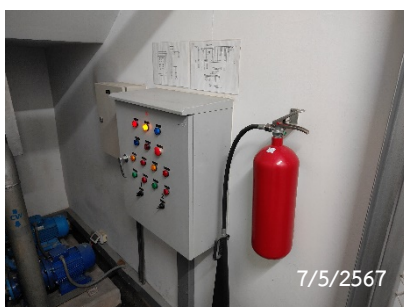
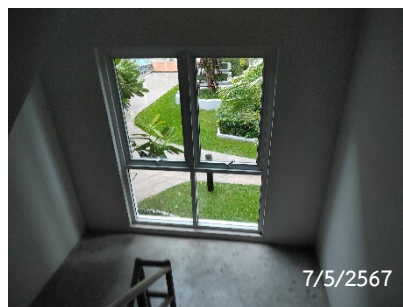
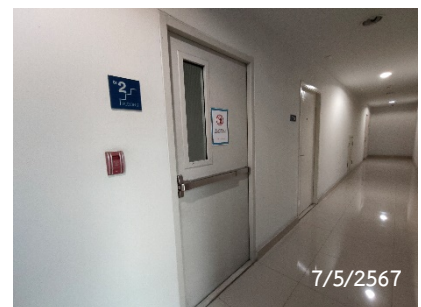
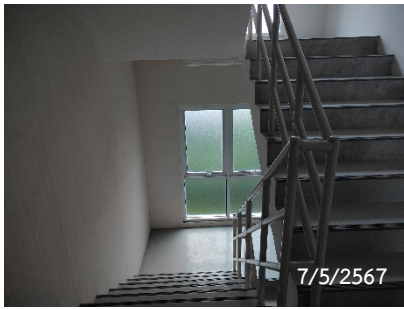
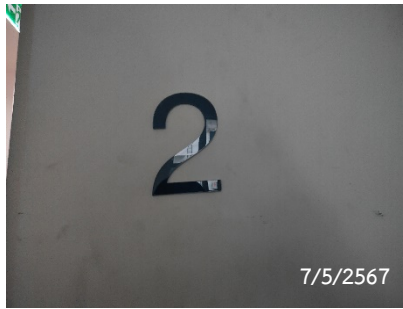
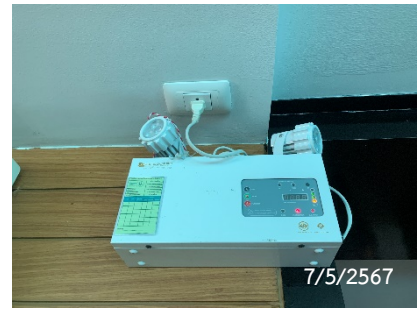
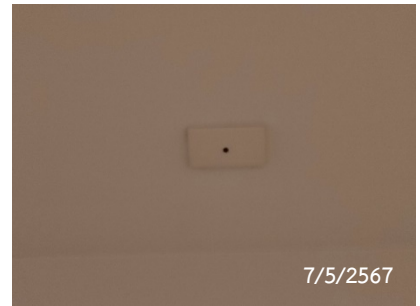
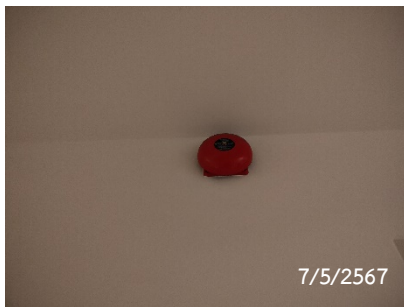
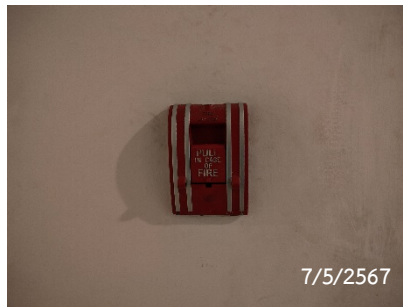
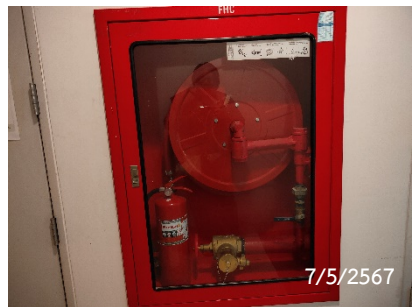
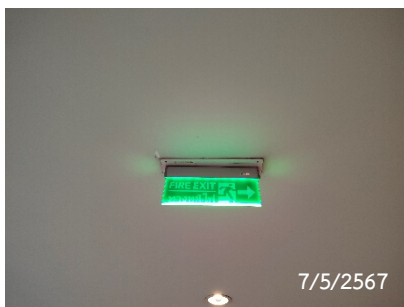
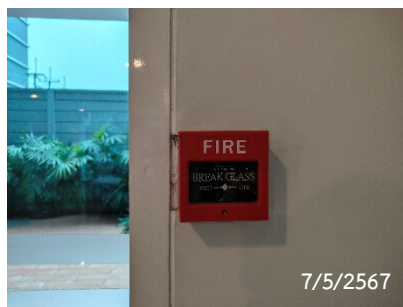
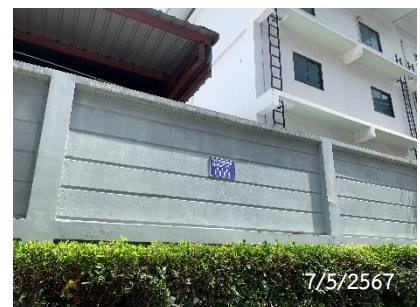
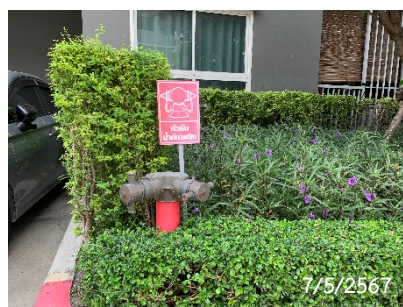
ภาพที่ 2.2-8 ระบบป้องกันและเตือนอัคคีภัย

| องค์ประกอบทางสิ่งแวดล้อม | มาตรการป้องกันและแก้ไขผลกระทบสิ่งแวดล้อม | ผลการปฏิบัติและรายละเอียดการปฏิบัติตามมาตรการฯ<br>✓ = ปฏิบัติ X = ไม่ได้ปฏิบัติ ○ = ปฏิบัติไม่ได้<br>● = ปฏิบัติได้แต่ไม่มีประสิทธิภาพ ● = ยังไม่ถึงเวลาปฏิบัติ | เอกสารอ้างอิง | ปัญหา/อุปสรรค/แนวทางแก้ไข |
|---|---|---|---|---|
| | 2. ประตูเพื่อออกนอกอาคารบริเวณบันได ST-2 ST-3 (อาคาร B) และบันได ST-2 (อาคาร C) จะเป็นประตูแบบเปิดผลักออก ซึ่งไม่สามารถเปิดย้อนกลับเข้ามาภายในอาคารได้ | ✓ - โครงการจัดให้มีการออกแบบอาคาร โดยมีการติดตั้งประตูหนีไฟบริเวณบันได ST-2, ST-3 (อาคาร B) และบันได ST-2 (อาคาร C) เป็นประตูแบบเปิดผลักออก เพื่อความสะดวกกรณีเกิดเหตุฉุกเฉิน ทั้งนี้ประตูดังกล่าวจะไม่สามารถเปิดย้อนกลับเข้ามาภายในอาคารได้ เพื่อป้องกันบุคคลภายนอกเข้ามาภายในอาคาร | ภาพที่ 2.2-8 | - |

Fire Alarm Horn Strobe

Fireman Phone Jack

ถังดับเพลิง

ช่องระบายอากาศบริเวณบันไดหนีไฟ

ประตูหนีไฟ

บันไดหนีไฟ

ป้ายบอกเลขชั้น

ไฟสำรองฉุกเฉิน

Fire Alarm Indicator Lamp

Alarm Bell

Manual Pull Station

Fire Hose Cabinet

ป้ายบอกทางหนีไฟ

Emergency Break Glass

จุดรวมพล

หัวรับน้ำดับเพลิง

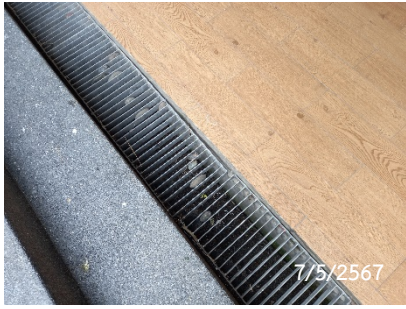
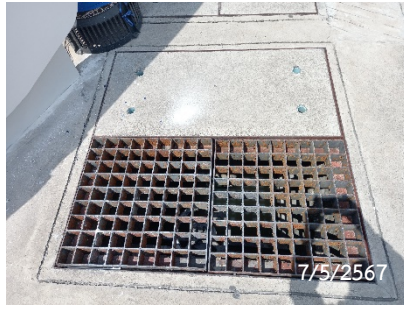
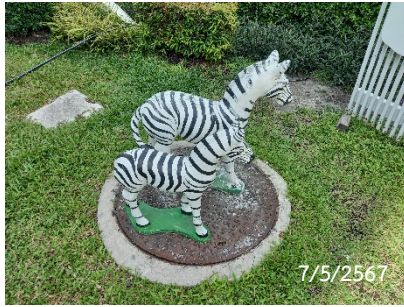
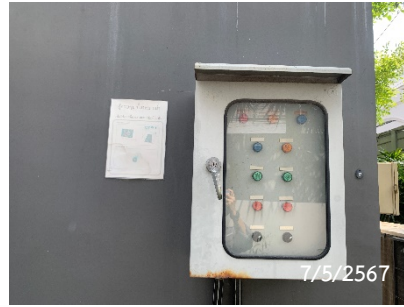
ภาพที่ 2.2-9 การระบายน้ำของโครงการ

รางระบายน้ำรอบโครงการ

บ่อพักน้ำรอบโครงการ

บ่อหนองน้ำ

ตู้ควบคุมปั๊มบ่อหนองน้ำ

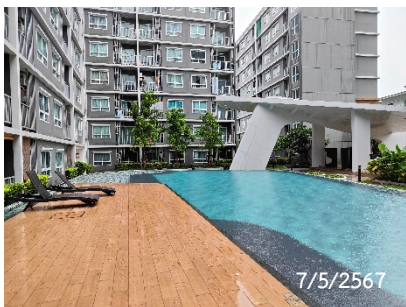
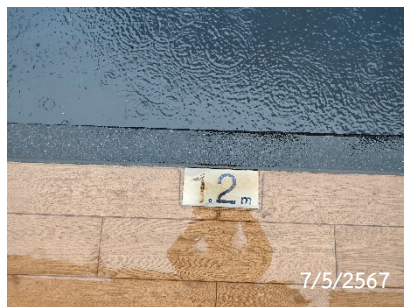
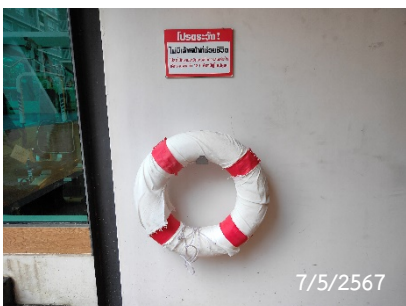
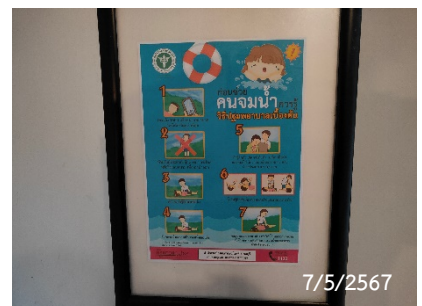
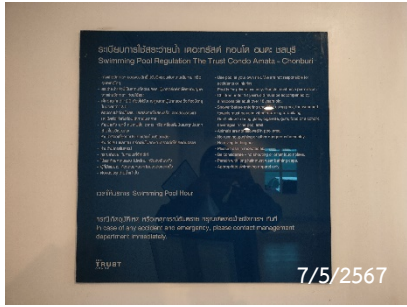
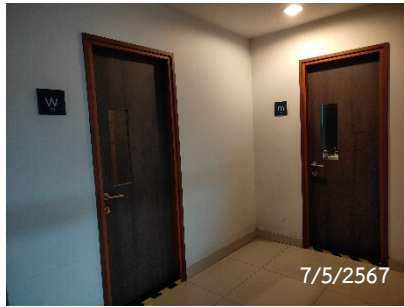
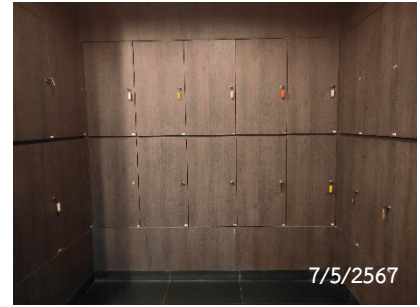
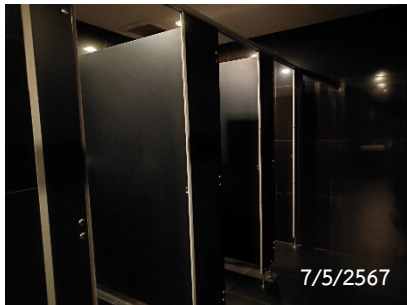
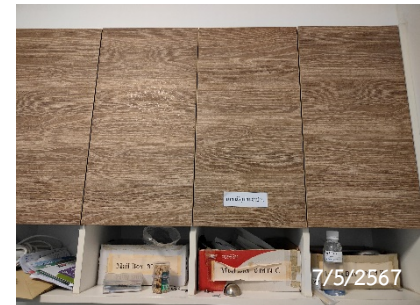
ภาพที่ 2.2-10 สระว่ายน้ำ

| องค์ประกอบทางสิ่งแวดล้อม | มาตรการป้องกันและแก้ไขผลกระทบสิ่งแวดล้อม | ผลการปฏิบัติและรายละเอียดการปฏิบัติตามมาตรการฯ<br>✓ = ปฏิบัติ X = ไม่ได้ปฏิบัติ ○ = ปฏิบัติไม่ได้<br>● = ปฏิบัติได้แต่ไม่มีประสิทธิภาพ ● = ยังไม่ถึงเวลาปฏิบัติ | | เอกสารอ้างอิง | ปัญหา/อุปสรรค/แนวทางแก้ไข |
|---|---|---|---|---|---|
| 3.2 สระว่ายน้ำ<br>1) คุณภาพน้ำสระว่ายน้ำ | 1. ในการฆ่าเชื้อโรคในสระว่ายน้ำจะใช้ระบบเกลือ (Salt Chlorinator) | ✓ | - โครงการจัดให้มีการฆ่าเชื้อโรคในสระว่ายน้ำเป็นระบบเกลือ (salt chlorinator) โดยควบคุมปริมาณเกลือในน้ำให้อยู่ในช่วง 3.0-3.5 มก./ล. ซึ่งมีความปลอดภัยสูงต่อผู้ใช้บริการสระว่ายน้ำ | ภาพที่ 2.2-10 | - |
| | 2. เดินระบบกรองวันละ 1 ครั้ง ครึ่งละ 2 ชม. ทั้งนี้ขึ้นอยู่กับความขุ่นของน้ำในสระว่ายน้ำ กรณีที่น้ำขุ่นให้ดำเนินการเดินระบบทันทีจนกว่าน้ำในสระว่ายน้ำจะใส หลังจากนั้นดำเนินการเดินระบบวันละ 1 ครั้ง ครึ่งละ 2 ชม. ในช่วงที่สระว่ายน้ำปิดบริการ | ✓ | - โครงการจัดให้มีการเลือกใช้ระบบกรองแบบตั้งเวลา โดยจะมีการเดินระบบกรองทุกวัน ใช้นานกว่า 2 ชั่วโมง/ครั้ง ทั้งนี้กรณีที่น้ำมีสีขุ่นโครงการจะดำเนินการเดินระบบกรองทันทีจนกว่าน้ำในสระว่ายน้ำจะใส | ภาพที่ 2.2-10 | - |

| องค์ประกอบทางสิ่งแวดล้อม | มาตรการป้องกันและแก้ไขผลกระทบสิ่งแวดล้อม | ผลการปฏิบัติและรายละเอียดการปฏิบัติตามมาตรการฯ<br>✓ = ปฏิบัติ X = ไม่ได้ปฏิบัติ ○ = ปฏิบัติไม่ได้<br>● = ปฏิบัติได้แต่ไม่มีประสิทธิภาพ ● = ยังไม่ถึงเวลาปฏิบัติ | เอกสารอ้างอิง | ปัญหา/อุปสรรค/แนวทางแก้ไข |
|---|---|---|---|---|
| 2) อุบัติเหตุจากการจมน้ำ | 1. จัดให้มีป้ายบอกระดับความลึก หรือเลขบอกตัวระดับความลึกที่สามารถมองเห็นได้ชัดเจน โดยมีตัวเลขแสดงความลึกเป็นระยะๆ อย่างน้อย 3 ระยะ | ✓ - โครงการจัดให้มีการติดตั้งป้ายบอกระดับความลึกที่สามารถมองเห็นได้อย่างชัดเจน จำนวน 2 ระยะ ได้แก่ 0.6 เมตร และ 1.2 เมตร | ภาพที่ 2.2-10 | - |
| | 4. จัดให้มีอุปกรณ์ประจำสระว่ายน้ำ ซึ่งอยู่ในตำแหน่งที่เห็นชัดเจนและนำมาใช้ได้ทันที โดยอุปกรณ์ที่จัดให้มี ได้แก่<br>- ไม่ช่วยชีวิต ยาวไม่น้อยกว่า 3.5 ม. น้ำหนักเบาอย่างน้อย 2 อัน<br>- ห่วงชูชีพ ขนาดเส้นผ่านศูนย์กลางภายในไม่น้อยกว่า 15 นิ้ว ผูกไว้กับเชือกยาวไม่น้อยกว่า 32.5 ม. (ไม่น้อยกว่า 32.5 ม. ซึ่งเป็นความยาวของสระ) | ✓ - โครงการจัดให้มีอุปกรณ์ช่วยชีวิตประจำสระว่ายน้ำ ได้แก่ ห่วงชูชีพ จำนวน 1 อัน ติดตั้งไว้บริเวณสระว่ายน้ำ ซึ่งอยู่ในตำแหน่งที่สามารถสังเกตเห็นได้อย่างชัดเจน เพื่อสะดวกต่อการใช้งานกรณีเกิดเหตุฉุกเฉิน | ภาพที่ 2.2-10 | - |

| องค์ประกอบทางสิ่งแวดล้อม | มาตรการป้องกันและแก้ไขผลกระทบสิ่งแวดล้อม | ผลการปฏิบัติและรายละเอียดการปฏิบัติตามมาตรการฯ<br>✓ = ปฏิบัติ X = ไม่ได้ปฏิบัติ ○ = ปฏิบัติไม่ได้<br>● = ปฏิบัติได้แต่ไม่มีประสิทธิภาพ ● = ยังไม่ถึงเวลาปฏิบัติ | | เอกสารอ้างอิง | ปัญหา/อุปสรรค/แนวทางแก้ไข |
|---|---|---|---|---|---|
| 3) โครงสร้างสระว่ายน้ำ | 1. โครงสร้างของสระว่ายน้ำเป็นคอนกรีตเสริมเหล็กมีความมั่นคง แข็งแรง น้ำซึมไม่ได้ ผนังเรียบอยู่ในสภาพดี และทำความสะอาดง่าย | ✓ | - โครงการจัดให้มีการออกแบบโครงสร้างของสระว่ายน้ำเป็นคอนกรีตเสริมเหล็ก มีความมั่นคง แข็งแรง น้ำซึมไม่ได้ ผนังเรียบ อยู่ในสภาพดี และทำความสะอาดง่าย รวมถึงจัดให้มีเจ้าหน้าที่คอยตรวจสอบดูแลสระว่ายน้ำให้อยู่ในสภาพดี มีประสิทธิภาพ พร้อมสำหรับการใช้งานอยู่เสมอ | ภาพที่ 2.2-10 | - |
| | 2. จัดให้มีรางระบายน้ำล้น มีฝาปิดรอบสระว่ายน้ำ ความกว้าง 30-40 ซม. ไม่เป็นสนิม แข็งแรง ทำความสะอาดง่าย อยู่ในสภาพดี และไม่มีน้ำล้นออกจากราง | ✓ | - โครงการจัดให้มีฝาปิดรางระบายน้ำล้นรอบสระว่ายน้ำ โดยเลือกใช้ฝาปิดไม่เป็นสนิม แข็งแรง ทำความสะอาดง่าย รวมถึงจัดให้มีเจ้าหน้าที่คอยตรวจสอบ ดูแลสระว่ายน้ำให้อยู่ในสภาพดี มีประสิทธิภาพ พร้อมสำหรับการใช้งานอยู่เสมอ | ภาพที่ 2.2-10 | - |

สระว่ายน้ำ

ป้ายบอกความลึก

ห่วงช่วยชีวิต

วิธีปฐมพยาบาลเบื้องต้น

ระเบียบการใช้สระว่ายน้ำ

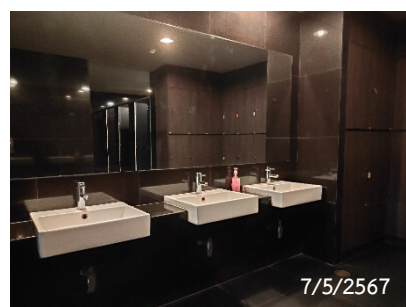
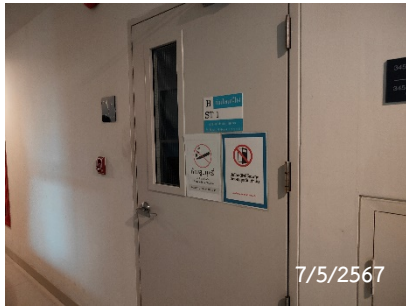
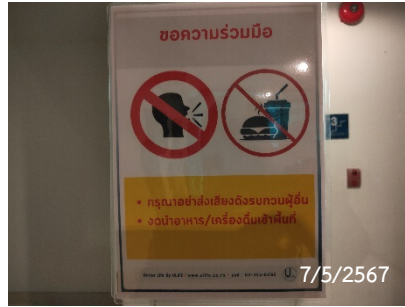
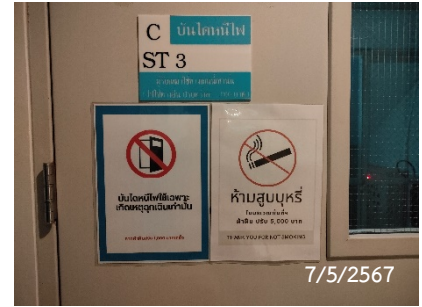
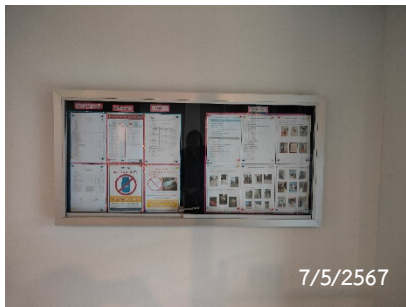
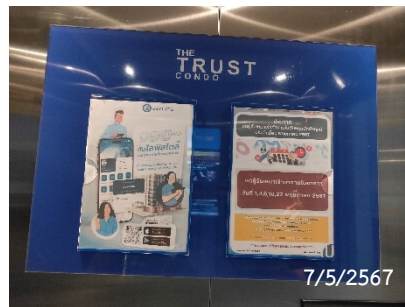
ภาพที่ 2.2-12 การประชาสัมพันธ์

| องค์ประกอบทางสิ่งแวดล้อม | มาตรการป้องกันและแก้ไขผลกระทบสิ่งแวดล้อม | ผลการปฏิบัติและรายละเอียดการปฏิบัติตามมาตรการฯ<br>✓ = ปฏิบัติ X = ไม่ได้ปฏิบัติ ○ = ปฏิบัติไม่ได้<br>● = ปฏิบัติได้แต่ไม่มีประสิทธิภาพ ● = ยังไม่ถึงเวลาปฏิบัติ | เอกสารอ้างอิง | ปัญหา/อุปสรรค/แนวทางแก้ไข |
|---|---|---|---|---|
| | 5. ติดป้ายรณรงค์การประหยัดน้ำภายในพื้นที่โครงการ | ✓ - โครงการจัดให้มีการติดตั้งป้ายประชาสัมพันธ์รณรงค์การประหยัดน้ำภายในโครงการ | ภาพที่ 2.2-12 | - |
