บทที่ 2

ผลการปฏิบัติตามมาตรการป้องกันและแก้ไขผลกระทบสิ่งแวดล้อม

2.1 การปฏิบัติตามมาตรการป้องกันและแก้ไขผลกระทบสิ่งแวดล้อม

ตารางที่ 2.2-1 มาตรการป้องกันและแก้ไขผลกระทบสิ่งแวดล้อมของโครงการ เดอะพอยต์ คอนโด แห่ลมฉะเชิงเทรา (ระยะดำเนินการ)

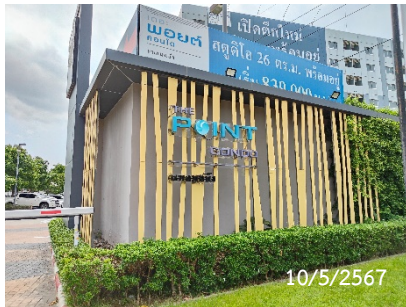
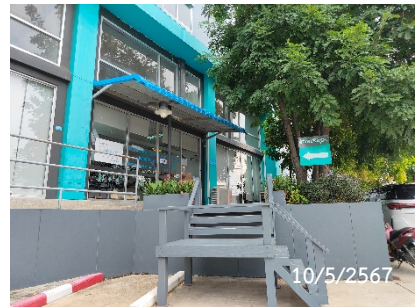
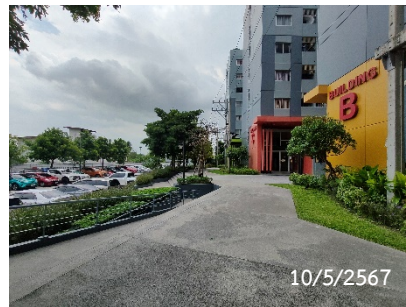
ภาพที่ 2.2-1 สภาพพื้นที่โครงการ

1. ทรัพยากรสิ่งแวดล้อม					
1.1 ภูมิประเทศ	1. ดูแลรักษาความเป็นระเบียบเรียบร้อยภายในโครงการให้อยู่ในสภาพดีอยู่เสมอ	✓	- โครงการจัดให้มีเจ้าหน้าที่ดูแลความเป็นระเบียบเรียบร้อยภายในโครงการให้อยู่ในสภาพดีอยู่เสมอ	ภาพที่ 2.2-1	-

3. จัดให้มีแนวรั้วและแนวกำแพงกันดินที่ออกแบบฐานรากรองรับไว้เพื่อป้องกันเลื่อนไหลของดินในแต่ละบริเวณและดูแลให้มีสภาพดีอยู่ตลอดเวลาเปิดดำเนินการ	✓	- โครงการจัดสร้างแนวรั้วและแนวกำแพงกันดินเรียบร้อยแล้ว พร้อมทั้งมีการดูแลให้สภาพดีอยู่ตลอด	ภาพที่ 2.2-1	-

1.3 ธรณีวิทยา	1. ดูแลส่วนโครงสร้างของอาคารให้อยู่ในสภาพดีตามที่ได้รับการออกแบบไว้ หากเกิดการเสียหายต้องรีบซ่อมแซมทันที	✓	- โครงการได้กำหนดให้ช่างประจำโครงการดูแลอาคารพักอาศัยให้มีสภาพดีตามที่ออกแบบไว้อย่างสม่ำเสมอ หากพบการชำรุดเสียหายทางโครงการจะดำเนินการซ่อมแซมทันที	ภาพที่ 2.2-1	-

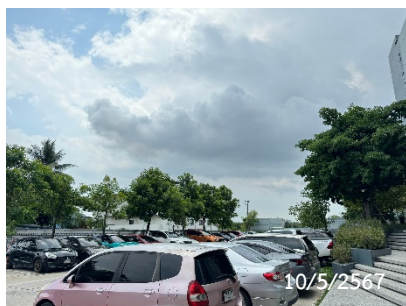
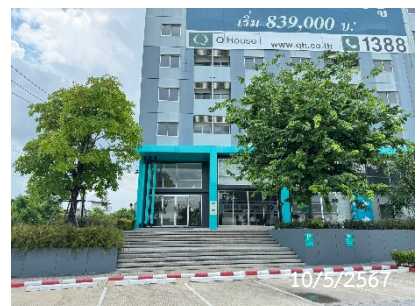
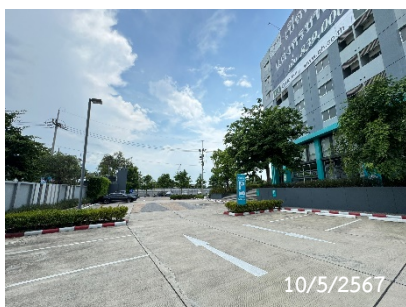
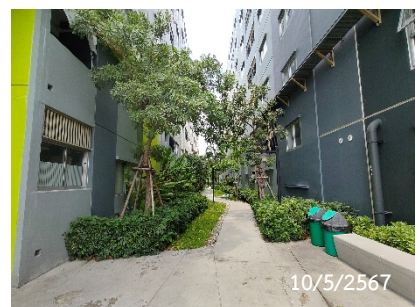
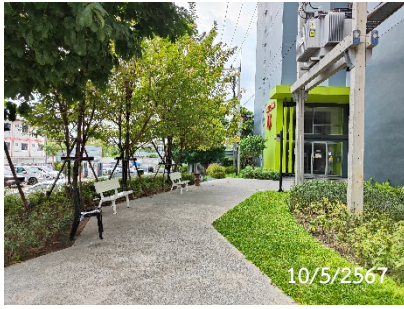
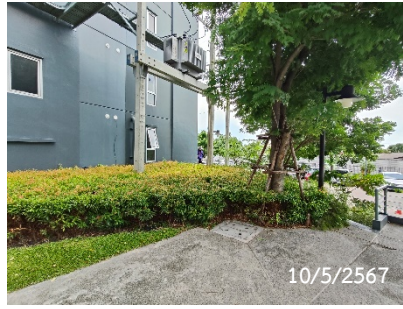
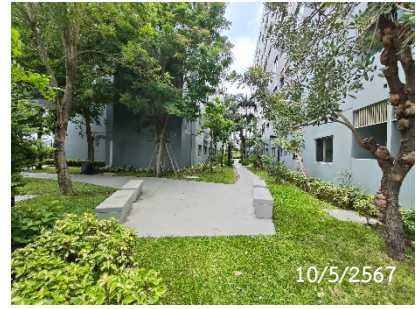
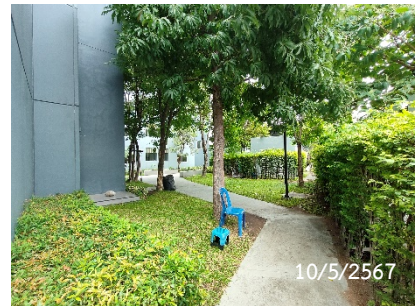
ภาพที่ 2.2-2 พื้นที่สีเขียว

1.2 ทรัพยากรดิน	1. ดูแลต้นไม้และพืชคลุมดินบริเวณต่าง ๆ ให้อยู่ในสภาพดีและสวยงามอยู่เสมอ หากพบว่าต้นไม้ตายต้องปลูกแทนทันที	✓	- โครงการจัดให้มีเจ้าหน้าที่ดูแลต้นไม้และพืชคลุมดินทุกวัน เพื่อให้มีสภาพดีและสวยงามอยู่เสมอ หากตรวจสอบพบว่าต้นไม้ตายลงทางโครงการจะดำเนินการปลูกทดแทนทันที	ภาพที่ 2.2-2	-

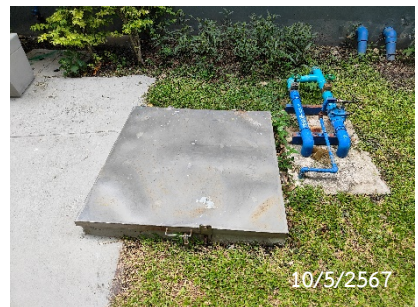
2. จัดให้มีแนวรั้วและแนวกำแพงกันดินที่ออกแบบฐานรากรองรับไว้เพื่อป้องกันเลื่อนไหลของดินในแต่ละบริเวณไม่ให้ส่งผลกระทบต่อพื้นที่ข้างเคียงและภายในโครงการที่มีระดับต่างกันดังนี้ 2.1 ตามแนวเขตที่ดินของนิติบุคคลอาคารชุดที่ 1 ที่ติดกับพื้นที่ข้างเคียง (ที่ดินบุคคลอื่น) จัดให้มี	✓	- โครงการได้จัดสร้างแนวรั้วด้านหน้าโครงการที่ติดกับถนนดาวเทียมเป็นรั้วผนังก่ออิฐ ฉาบเรียบทาสีสลับกับกระเบื้องไม้เป็นช่วงๆ ความสูงของรั้ว 2 เมตร	ภาพที่ 2.2-3	-

6. เพื่อป้องกันการแทรกซึมของสารเคมีเข้าสู่ถังเก็บน้ำใช้ และป้องกันรอยแตกร้าว ให้มีการเคลือบพื้นภายในถังเก็บน้ำทุกถังด้วยอีพอกซี (Epoxy) ก่อนใช้งานครั้งแรก	✓	- โครงการดำเนินการเคลือบพื้นภายในถังเก็บน้ำด้วยอีพอกซี (Epoxy) ก่อนใช้งาน เพื่อป้องกันการซึมของสารเคมีเข้าสู่ถังเก็บน้ำใช้และป้องกันรอยแตกร้าวของถังเก็บน้ำ	ภาพที่ 2.2-3	-

ถังเก็บน้ำชั้นดาดฟ้า

Booster Pump

เครื่องสูบน้ำ

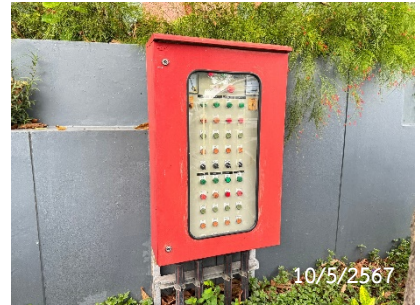
ภาพที่ 2.2-4 ระบบบำบัดน้ำเสีย

1.7 ทรัพยากรน้ำ	1. จัดให้มีระบบบำบัดน้ำเสียรวมสำหรับแต่ละอาคารแยกกันโดยเลือกใช้ระบบบำบัดน้ำเสียรวมชนิดกรองเติมอากาศแบบผิวสัมผัส (Contact Aeration Biofilter) ออกแบบไว้ 3 ขนาด คือ ขนาดรองรับน้ำเสีย 80 ลูกบาศก์เมตร/วัน สำหรับอาคาร 1A ขนาด 90 ลูกบาศก์เมตร/วัน สำหรับอาคาร 1B, 1C, 1D และขนาด 100 ลูกบาศก์เมตร/วัน สำหรับอาคาร 2E, 2F, 2G หน่วยการบำบัดน้ำเสียประกอบด้วย ถังตกไขมัน ส่วนแยกกากตะกอน ส่วนเติมอากาศ และส่วนตกตะกอน บำบัดน้ำทิ้งจนได้เกณฑ์มาตรฐานคุณภาพน้ำทิ้งจากอาคารประเภท ก ค่า BOD ไม่เกิน 20 มิลลิกรัม/ลิตร	✓ - โครงการจัดให้มีระบบบำบัดน้ำเสียรวมสำหรับแต่ละอาคารแยกกันโดยเลือกใช้ระบบบำบัดน้ำเสียรวมชนิดกรองเติมอากาศแบบผิวสัมผัส (Contact Aeration Biofilter) ขนาดรองรับน้ำเสีย 80 ลูกบาศก์เมตร/วัน สำหรับอาคาร 1A ขนาด 90 ลูกบาศก์เมตร/วัน สำหรับอาคาร 1B, 1C, 1D บำบัดน้ำทิ้งจนได้เกณฑ์มาตรฐานคุณภาพน้ำทิ้งจากอาคารประเภท ก ค่า BOD ไม่เกิน 20 มิลลิกรัม/ลิตร	ภาพที่ 2.2-4	-

2. รวบรวมน้ำเสียจากการล้างห้องพักรวมของนิติฯ 1 เข้าบำบัดร่วมกับระบบบำบัดน้ำเสียของอาคาร 1A ส่วนน้ำเสียจากการล้างห้องพักรวมของนิติฯ 2 บำบัดด้วยระบบบำบัดน้ำเสียชนิดเกราะ-กรองเติมอากาศ ขนาดรองรับ 1 ลูกบาศก์เมตร/วัน บำบัดทิ้งจนได้เกณฑ์มาตรฐานคุณภาพน้ำทิ้งจากอาคารประเภท ก. ค่า BOD ไม่เกิน 20 มิลลิกรัม/ลิตร	✓ - โครงการได้จัดให้มีรวบรวมน้ำเสียจากการล้างห้องพักรวมเข้าสู่ระบบบำบัดน้ำเสียเพื่อทำการบำบัดก่อนปล่อยออกนอกโครงการ	ภาพที่ 2.2-4 ภาพที่ 2.2-6	-

1.7 ทรัพยากรน้ำ (ต่อ)	3. จัดให้มีระบบกำจัดก๊าซมีเทนโดยวิธีซึมผ่านดิน ขนาดพื้นที่ 2 ตารางเมตร จำนวน 7 แห่ง (1 แห่งต่ออาคาร) อัตราการกำจัดก๊าซมีเทน 4,800 ลิตร/วัน	✓ - โครงการจัดให้มีการกำจัดก๊าซมีเทนบริเวณพื้นที่สีเขียวใกล้กับระบบบำบัดน้ำเสียแต่ละชุด โดยวิธีซึมผ่านดิน สำหรับอาคาร 2E, 2F, 2G โครงการไม่ได้ดำเนินการก่อสร้าง	ภาพที่ 2.2-4	-

4. จัดให้มีระบบกำจัดละอองลอย (Aerosol) โดยใช้ถัง Filter Scrubber ภายในบรรจุ media ปริมาตร 0.59 ลูกบาศก์เมตร สามารถกำจัดละอองลอย (Aerosol) ที่เกิดขึ้น 130 ลูกบาศก์เมตร/ชั่วโมง จัดไว้จำนวน 7 ชุด สำหรับระบบบำบัดน้ำเสียของแต่ละอาคาร	✓ - โครงการจัดให้มีระบบกำจัดละอองลอย (Aerosol) จำนวน 4 แห่ง ติดตั้งตำแหน่งเดียวกับระบบบำบัดน้ำเสียบริเวณอาคาร 1A 1B, 1C และ 1D สำหรับอาคาร 2E, 2F, 2G โครงการไม่ได้ดำเนินการก่อสร้าง	ภาพที่ 2.2-4	-

5. จัดให้มีการสูบน้ำออกจากถังแยกกากตะกอนของระบบบำบัดน้ำเสียสำหรับแต่ละอาคาร ไปกำจัดทุก 1 เดือน	✓ - โครงการจัดให้มีการสูบน้ำออกจากกระบบบำบัดน้ำเสีย ปีละ 2 ครั้ง	ภาพที่ 2.2-4	-

1.7 ทรัพยากรน้ำ (ต่อ)	7. ห้ามปล่อยน้ำเสียที่ยังไม่ผ่านการบำบัดออกสู่ท่อระบายน้ำสาธารณะโดยเด็ดขาด	✓ - โครงการจัดให้มีการบำบัดน้ำเสียก่อนปล่อยออกสู่ท่อระบายน้ำสาธารณะ	ภาพที่ 2.2-4	-

3.3 การจัดการน้ำเสียสิ่งปฏิกูล	1. จัดให้มีระบบบำบัดน้ำเสียรวมสำหรับแต่ละอาคารแยกกันโดยเลือกใช้ระบบบำบัดเสียรวมชนิดกรองเติมอากาศแบบผิวสัมผัส (Contact Aeration Biofilter) ออกแบบไว้ 3 ขนาด คือ ขนาดรองรับน้ำเสีย 80 ลูกบาศก์เมตร/วัน สำหรับอาคาร 1A ขนาด 90 ลูกบาศก์เมตร/วัน สำหรับอาคาร 1B, 1C, 1D และขนาด 100 ลูกบาศก์เมตร/วัน สำหรับอาคาร 2E, 2F, 2G หน่วยการบำบัดน้ำเสีย ประกอบด้วย ถังตกไขมัน ส่วนแยกกากตะกอน ส่วนเติมอากาศ และส่วนตกตะกอน บำบัดน้ำทิ้งให้ได้เกณฑ์มาตรฐานคุณภาพน้ำทิ้งจากอาคารประเภท ก. ค่า BOD _{๑๐๐} ไม่เกิน 20 มิลลิกรัม/ลิตร	✓ - โครงการจัดให้มีระบบบำบัดน้ำเสียรวมสำหรับแต่ละอาคารแยกกันโดยเลือกใช้ระบบบำบัดน้ำเสียรวมชนิดกรองเติมอากาศแบบผิวสัมผัส (Contact Aeration Biofilter) ขนาดรองรับน้ำเสีย 80 ลูกบาศก์เมตร/วัน สำหรับอาคาร 1A ขนาด 90 ลูกบาศก์เมตร/วัน สำหรับอาคาร 1B, 1C, 1D บำบัดน้ำทิ้งจนได้เกณฑ์มาตรฐานคุณภาพน้ำทิ้งจากอาคารประเภท ก ค่า BOD ไม่เกิน 20 มิลลิกรัม/ลิตร	ภาพที่ 2.2-4	-

10. ห้ามปล่อยน้ำเสียที่ยังไม่ผ่านการบำบัดออกสู่ท่อระบายน้ำสาธารณะโดยเด็ดขาด	✓ - โครงการจัดให้มีการบำบัดน้ำเสียก่อนปล่อยออกสู่ท่อระบายน้ำสาธารณะ	ภาพที่ 2.2-4	-

ท่อระบายอากาศและท่อเติมอากาศ

ตู้ควบคุมระบบบำบัดน้ำเสีย

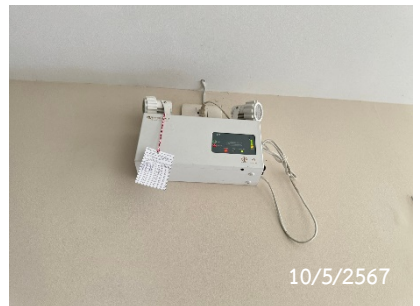
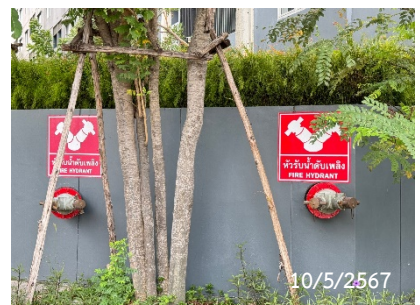
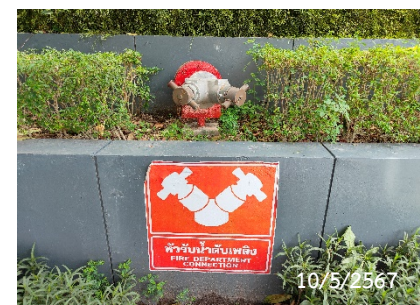
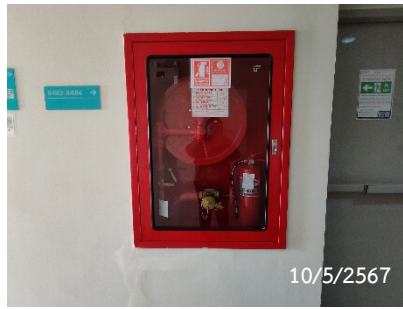
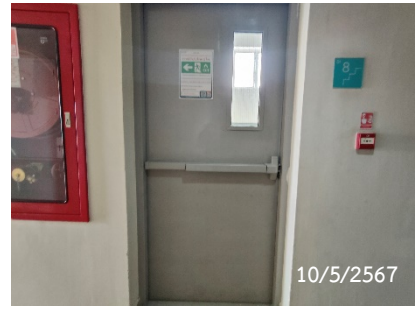
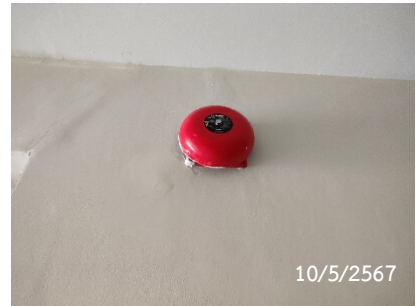
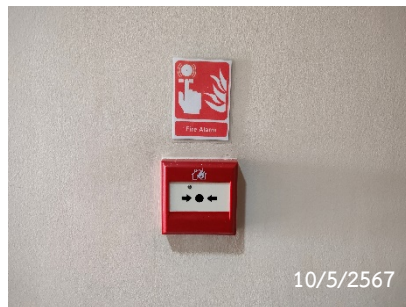
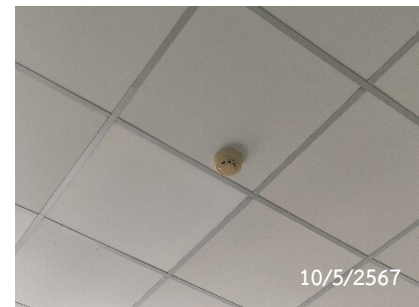
ภาพที่ 2.2-5 ระบบป้องกันและเตือนอัคคีภัย

Emergency Break Glass

ไฟสำรองฉุกเฉิน

บันไดหนีไฟ

หัวรับน้ำดับเพลิง

ผังแสดงเส้นทางหนีไฟ

Fire Hose Cabinet

ประตูดุหนีไฟ

ป้ายบอกทางหนีไฟ

ป้ายบอกเลขชั้น

Alarm Bell

Fire Alarm Manual Station

Heat Detector

Smoke Detector

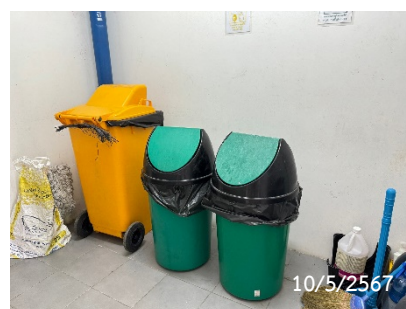
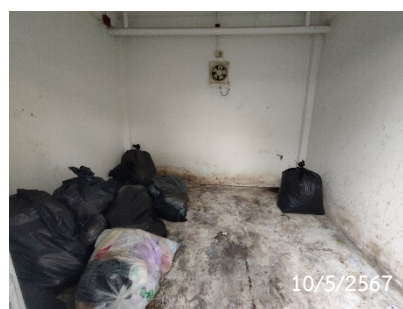
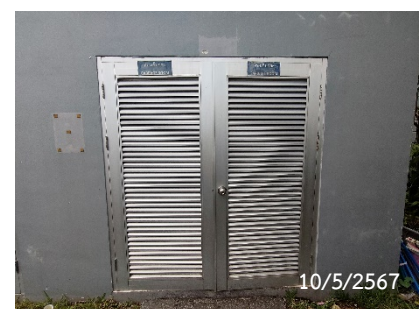
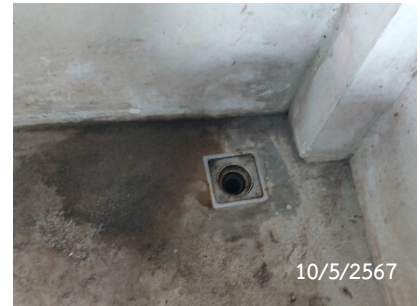
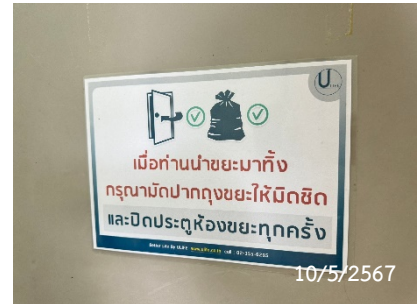
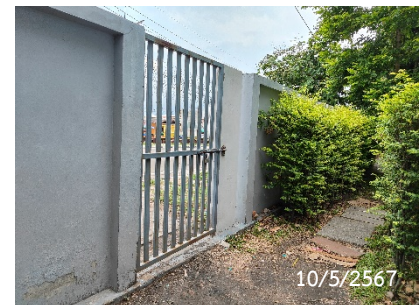
ภาพที่ 2.2-6 ห้องพักมูลฝอยโครงการ

ห้องพักมูลฝอยประจำชั้น

ห้องพักมูลฝอยรวม

พัดลมระบายอากาศ

ท่อระบายน้ำ

ป้ายรณรงค์การคัดแยกมูลฝอย

ป้ายเตือนหน้าห้องพักมูลฝอย

อุปกรณ์ทำความสะอาด

ประตูสำหรับขนย้ายมูลฝอย

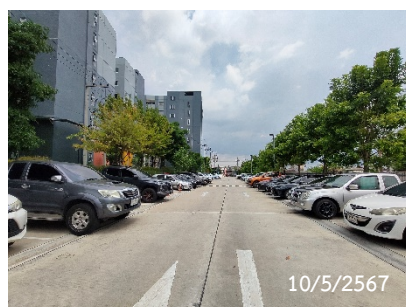
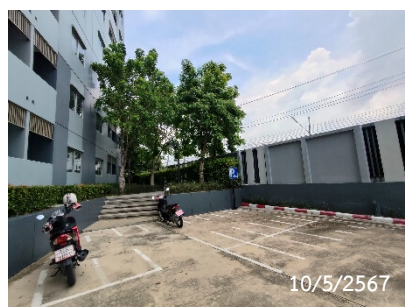
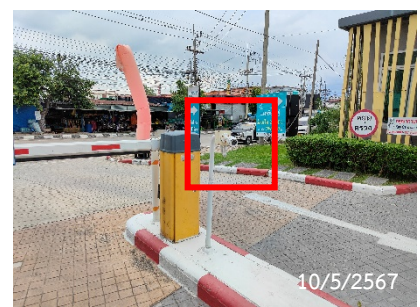
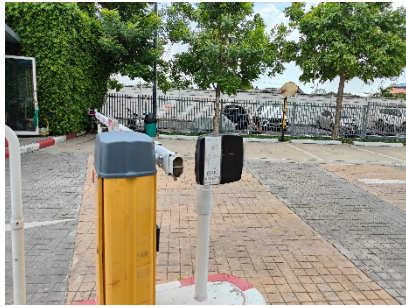
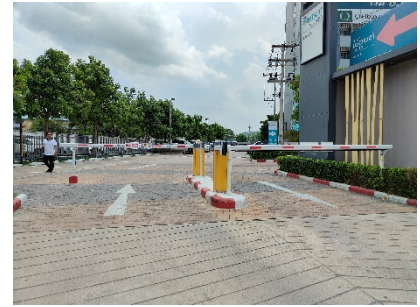
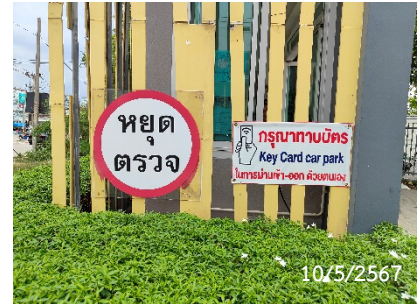
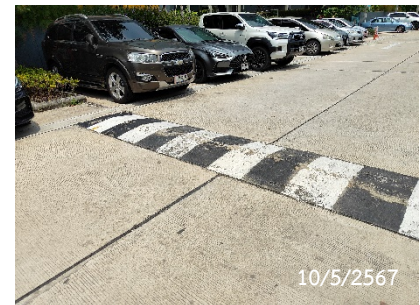
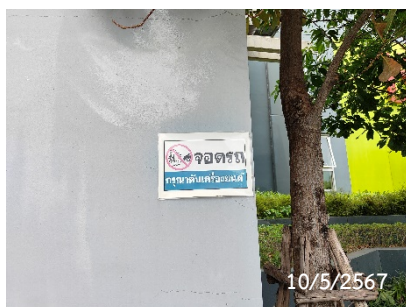
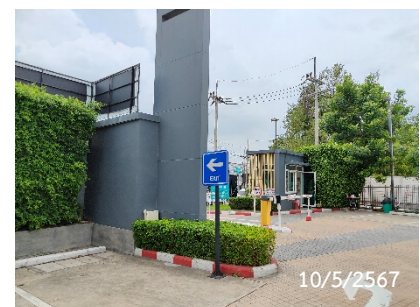
ภาพที่ 2.2-7 ระบบจราจรภายในโครงการ

1.4 อากาศ	1. จำกัดความเร็วของรถยนต์ภายในโครงการให้มีความเร็วไม่เกิน 20 กิโลเมตร/ชั่วโมง เพื่อลดฝุ่นละอองโดยบริเวณด้านหน้าทางเข้า-ออกโครงการ กำหนดให้ติดป้าย “ใช้ความเร็วไม่เกิน 20 กิโลเมตร/ชั่วโมง”	✓	- โครงการจัดให้มีป้ายความเร็วไม่เกิน 30 กิโลเมตร/ชั่วโมง ในพื้นที่โครงการ เพื่อลดฝุ่นละอองโดยบริเวณด้านหน้าทางเข้า-ออกโครงการ	ภาพที่ 2.2-7	-

1.4 อากาศ (ต่อ)	4. ติดป้าย “กรุณาดับเครื่องยนต์ ห้ามสตาร์ทเครื่องยนต์ทิ้งไว้” บริเวณที่จอดรถยนต์ เพื่อลดผลกระทบจากควัน เสียง และความร้อนที่เกิดจากรถยนต์	✓ - โครงการทำการติดตั้งป้าย “จอดรถ กรุณาดับเครื่องยนต์” และ “ห้ามสตาร์ทเครื่องยนต์” ไว้ในพื้นที่โครงการ เพื่อลดผลกระทบจากควัน เสียง และความร้อนที่เกิดจากรถยนต์	ภาพที่ 2.2-7	-

3. กำหนดให้รถที่วิ่งในโครงการใช้ความเร็วไม่เกิน 20 กิโลเมตร/ชั่วโมง เพื่อลดระดับความดังของเสียงจากรถยนต์โดยบริเวณด้านหลังทางเข้า-ออกโครงการกำหนดให้มีป้ายที่เขียนด้วยข้อความ “ใช้ความเร็วไม่เกิน 20 กิโลเมตร/ชั่วโมง”	✓ - โครงการจัดให้มีป้ายความเร็วไม่เกิน 30 กิโลเมตร/ชั่วโมง ในพื้นที่โครงการ เพื่อลดระดับความดังของเสียงจากรถยนต์ โดยบริเวณด้านหลังทางเข้า-ออกโครงการ	ภาพที่ 2.2-7	-

4. จัดให้มีป้าย “ห้ามสตาร์ทรถยนต์ทิ้งไว้” ติดตั้งไว้บริเวณที่จอดรถของโครงการ	✓ - โครงการทำการติดตั้งป้าย “ห้ามสตาร์ทเครื่องยนต์” ไว้ในพื้นที่โครงการ เพื่อลดผลกระทบจากควั่น เสียง และความร้อนที่เกิดจากรถยนต์	ภาพที่ 2.2-7	-

13. จัดให้มีเจ้าหน้าที่คอยดูแลตรวจความเรียบร้อยมิให้มีสิ่งกีดขวางบริเวณบันไดหนีไฟทุกแห่งทุกวัน เพื่อความสะดวกในการใช้งานได้อย่างปลอดภัยในขณะเกิดเพลิงไหม้	✓ - โครงการจัดให้มีเจ้าหน้าที่คอยดูแลตรวจความเรียบร้อยมิให้มีสิ่งกีดขวางบริเวณบันไดหนีไฟทุกแห่งทุกวัน เพื่อความสะดวกในการใช้งานได้อย่างปลอดภัยในขณะเกิดเพลิงไหม้	ภาพที่ 2.2-7	-

14. จัดให้มีหัวรับน้ำเพลิงนอกอาคาร จำนวน 1 แห่งต่ออาคาร แต่ละหัวมีขนาดเส้นผ่าศูนย์กลาง 65 มิลลิเมตร โดยติดตั้งไว้ใกล้กับบริเวณถนนรอบโครงการที่มีความกว้างไม่น้อยกว่า 6 เมตร	✓ - โครงการจัดให้มีหัวรับน้ำเพลิงนอกอาคาร จำนวน 1 แห่ง/อาคาร แต่ละหัวมีขนาดเส้นผ่าศูนย์กลาง 65 มิลลิเมตร โดยติดตั้งไว้ใกล้กับบริเวณถนนรอบโครงการที่มีความกว้างไม่น้อยกว่า 6 เมตร	ภาพที่ 2.2-7	-

พื้นที่จอดรถยนต์

พื้นที่จอดรถจักรยานยนต์

CCTV

Longer Reader System

สัญลักษณ์จราจรบนพื้นทาง

ไม้กั้นจราจร

ป้ายจำกัดความเร็ว

ป้ายเตือนบริเวณทางเข้า-ออก

ป้ายห้ามเร่งเครื่องยนต์

สันนูนชะลอความเร็ว

ป้ายห้ามติดเครื่องยนต์ทิ้งไว้

จุดกลับรถในโครงการ

ป้ายบอกทาง

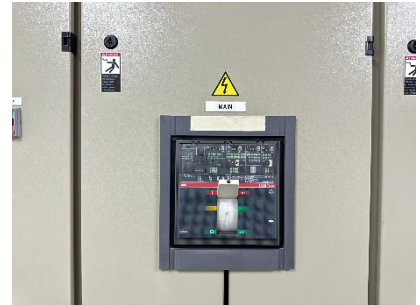
ภาพที่ 2.2-8 ระบบไฟฟ้า

หม้อแปลงไฟฟ้า

ป้ายเตือนอันตรายไฟฟ้าแรงสูง

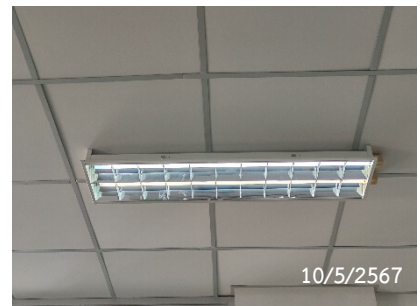
ภาพที่ 2.2-9 ไฟฟ้าส่องสว่าง และการประหยัดไฟในโครงการ

หลอดไฟ LED พร้อมแผ่นสะท้อนแสง

ป้ายประหยัดพลังงาน

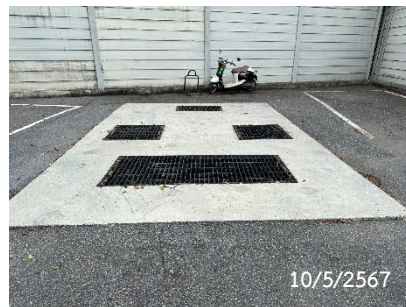
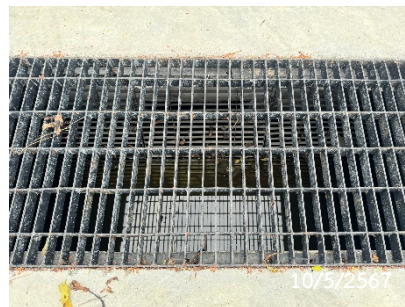
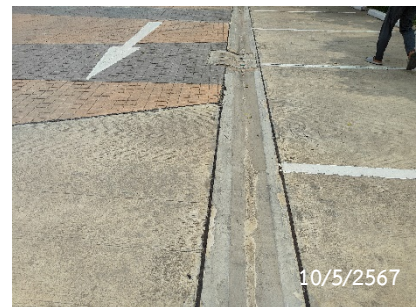
บ่อหน่วงน้ำ

บ่อพักน้ำสุดท้ายพร้อมตะแกรงดักขยะ

รางระบายน้ำรอบโครงการ

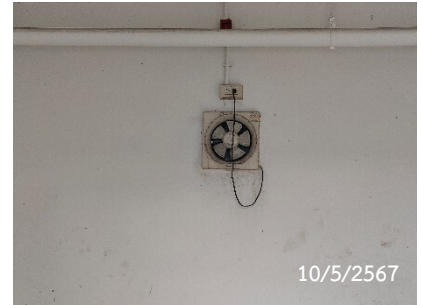
ภาพที่ 2.2-12 การระบายอากาศ

7. กำหนดให้มีการระบายอากาศด้วยวิธีการปรับอากาศและวิธีกล (พัดลมระบายอากาศ) ให้เพียงพอแต่ละห้อง ตามที่กำหนดในกฎหมายกระทรวงฉบับที่ 33 (พ.ศ.2535)	✓ - โครงการจัดให้มีการระบายอากาศภายในโครงการด้วยวิธีกลในแต่ละห้อง และวิธีธรรมชาติในบริเวณทางเดินส่วนต่างภายในโครงการ	ภาพที่ 2.2-11	-

หน้าต่างระบายอากาศ

พัดลมระบายอากาศ

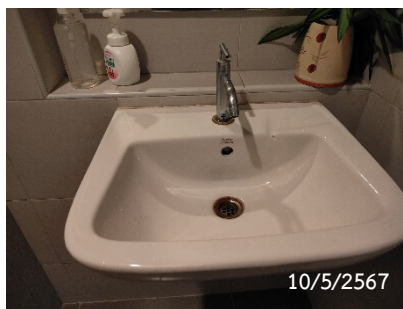
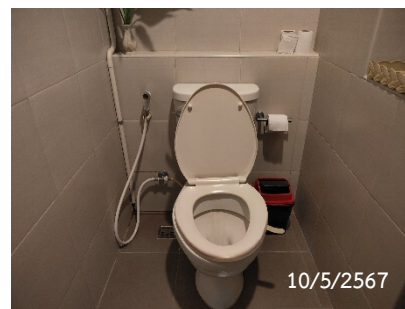
ภาพที่ 2.2-13 สุขภัณฑ์ภายในพื้นที่โครงการ

3. ใช้สุขภัณฑ์และอุปกรณ์ประหยัดน้ำ	✓	- โครงการได้เลือกใช้สุขภัณฑ์และอุปกรณ์ที่ประหยัดน้ำ	ภาพที่ 2.2-12	-
	4. ระบบสูบน้ำภายในโครงการ ทำหน้าที่สูบน้ำภายในอาคารเท่านั้น โดยไม่ต้องนำเข้ามาจากท่อประปาโดยตรงด้วยวิธีสูบหรือเพิ่มแรงดันน้ำ โดยกำหนดช่วงเวลาที่จะสูบน้ำเข้ามาใน	✓	- โครงการจัดให้มีระบบสูบน้ำในแต่ละอาคารของโครงการ สูบน้ำโดยไม่ดึงน้ำเข้ามาจากท่อประปาโดยตรง โดยระบบสูบน้ำของโครงการเป็นแบบลูกลอยซึ่งจะทำการสูบน้ำเข้าสู่โครงการเมื่อ	ภาพที่ 2.2-3	-

อ่างล้างมือ

ห้องน้ำ

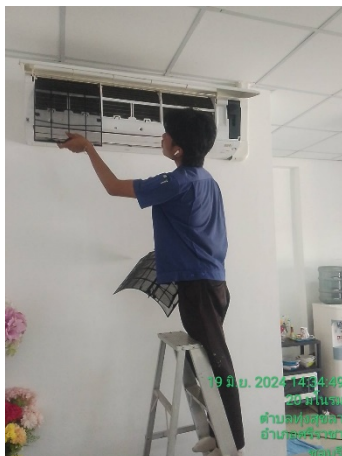
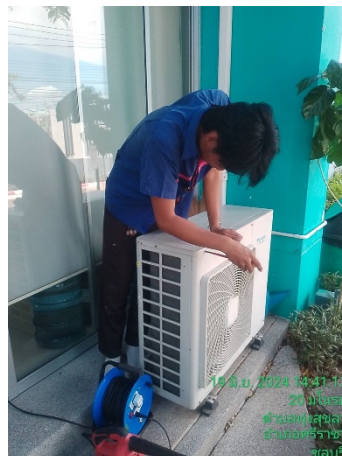
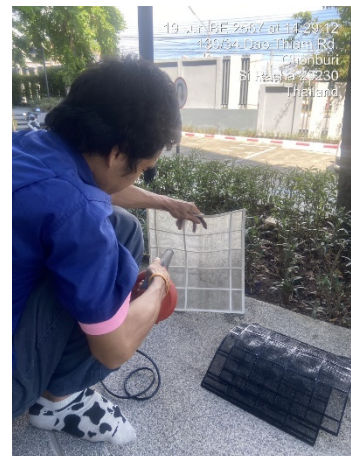
ภาพที่ 2.2-16 การดูแลเครื่องปรับอากาศ

6. จัดให้มีเจ้าหน้าที่คอยดูแลบำรุงรักษาเครื่องปรับอากาศหรือพัดลมระบายอากาศที่ติดตั้งไว้ตามจุดต่างๆ ที่เป็นพื้นที่ส่วนกลางให้สามารถใช้งานได้อย่างมีประสิทธิภาพอยู่เสมอ	✓ - โครงการจัดให้มีเจ้าหน้าที่คอยดูแลบำรุงรักษาเครื่องปรับอากาศและพัดลมระบายอากาศทุกเดือน หากตรวจสอบพบว่ามีการชำรุดเสียหายทางโครงการจะดำเนินการซ่อมแซม	ภาพที่ 2.2-16	-

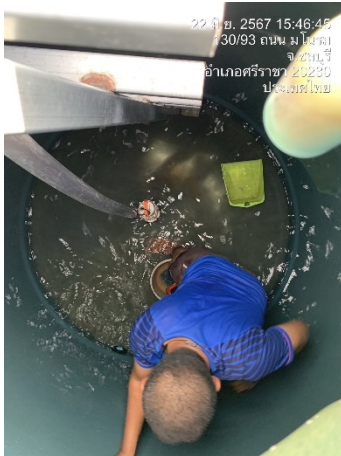
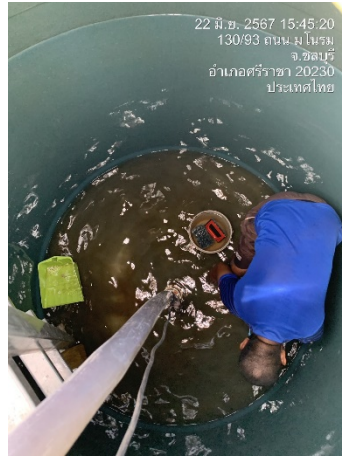
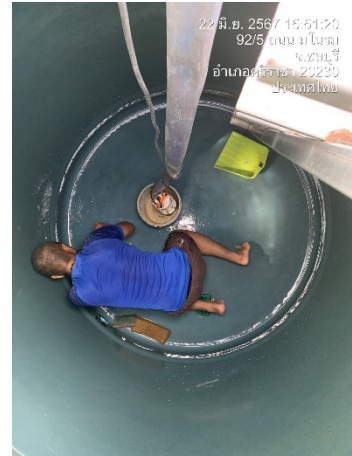
ภาพที่ 2.2-17 การล้างถังเก็บน้ำใช้

2. ตรวจสอบดูแลระบบจ่ายน้ำและระบบเส้นท่อประปาให้อยู่ในสภาพดีอยู่เสมอ หากพบว่ามีารชำรุดให้รีบแก้ไขทันที	✓	- โครงการจัดให้มีเจ้าหน้าที่ตรวจสอบดูแลระบบจ่ายน้ำและระบบเส้นท่อประปาทุกวัน เพื่อให้อยู่ในสภาพดีอยู่เสมอ หากพบว่ามีารชำรุดทางโครงการจะรีบแก้ไขทันที	ภาพที่ 2.2-17	-

7. ล้างทำความสะอาดถังเก็บน้ำสำรองใช้เพื่อสุขภาพอนามัยที่ดีของผู้อาศัยโดยกำหนดให้ล้างทำความสะอาดถังเก็บน้ำสำรอง (ทั้งถังเก็บน้ำใต้ดินและถังเก็บน้ำบนดาดฟ้า) ทุก 6 เดือน โดยมีวิธีการในการล้างทำความสะอาดดังนี้	✓	- โครงการจัดให้มีเจ้าหน้าที่ทำความสะอาดถังเก็บน้ำ ปีละ 2 ครั้ง เพื่อสุขภาพอนามัยที่ดีของผู้อาศัย โดยได้ทำตามวิธีการในการล้างทำความสะอาดตามมาตรการกำหนด	ภาพที่ 2.2-17	-
