ผลการปฏิบัติตามมาตรการป้องกันและ
แก้ไขผลกระทบสิ่งแวดล้อม

การปฏิบัติตามมาตรการป้องกันและแก้ไขผลกระทบสิ่งแวดล้อม โครงการโรงน้ำตาลวังขนาย ของบริษัท น้ำตาลวังขนาย จำกัด ระยะดำเนินการ ในช่วงเดือนมกราคม-มิถุนายน พ.ศ.2567 ทางบริษัท น้ำตาลวังขนาย จำกัด ได้มอบหมายให้บริษัท เอ็ม อี ที จำกัด เป็นผู้ดำเนินการตรวจสอบการปฏิบัติตามมาตรการฯ ที่กำหนดไว้ในรายงานการวิเคราะห์ผลกระทบสิ่งแวดล้อมของโครงการ โดยวิธี Walk-Through Survey เมื่อวันที่ 29 พฤษภาคม พ.ศ.2567

แบบ ตต.3
ตารางที่ 2.2-1 ผลการปฏิบัติตามมาตรการป้องกันและลดผลกระทบสิ่งแวดล้อม โครงการโรงงานผลิตน้ำตาลวังขนาย ของบริษัท น้ำตาลวังขนาย จำกัด
ระยะดำเนินการ เดือนมกราคม-มิถุนายน พ.ศ.2567

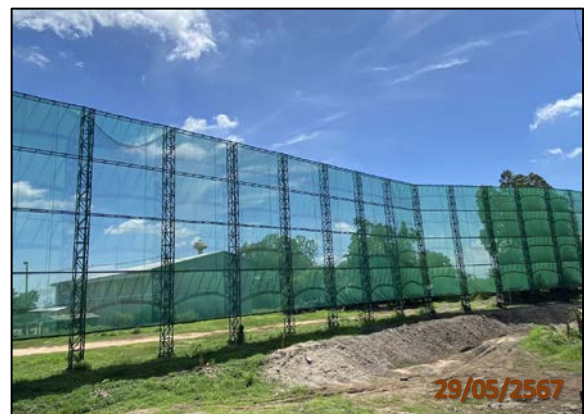
มาตรการป้องกันและแก้ไขผลกระทบ	รายละเอียดการปฏิบัติตามมาตรการ	ปัญหาและ แนวทางแก้ไข	อ้างอิง
- ติดตั้งถุงผ้าใบบริเวณปลายสายพานลำเลียง เพื่อกันลมและลดระยะห่างในการโปรยกองกากอ้อยจากสายพานลงสู่ลานกอง ซึ่งจะสามารถลดระดับของผลกระทบจากการฟุ้งกระจายของฝุ่นละอองขณะที่ทำการโปรยกอง	- โครงการได้มีการติดตั้งถุงผ้าใบบริเวณปลายสายพานลำเลียงเพื่อกันลมและลดระยะห่างในการโปรยกองกากอ้อยจากสายพานลงสู่ลานกองเป็นที่เรียบร้อยแล้ว	-	- ภาพที่ 2.2-5 ถุงผ้าใบบริเวณปลายสายพานลำเลียง

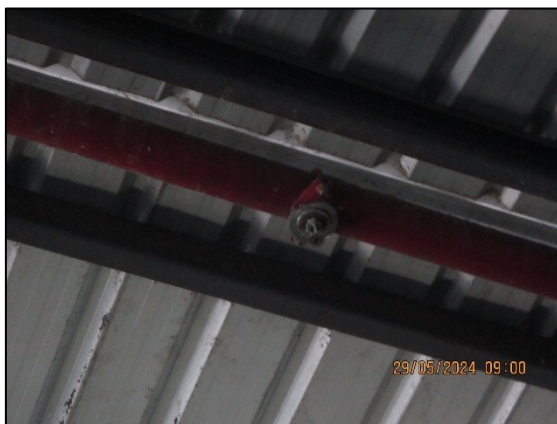
2.5 สายพานลำเลียงกากอ้อย			
- ติดตั้งระบบสายพานลำเลียงแบบปิดเพื่อลดการฟุ้งกระจายของฝุ่นละอองที่เกิดขึ้นระหว่างการลำเลียงกากอ้อย	- โครงการได้ติดตั้งระบบสายพานลำเลียงเป็นแบบปิดเพื่อลดการฟุ้งกระจายของฝุ่นละอองที่เกิดขึ้นระหว่างการลำเลียงกากอ้อย	-	- ภาพที่ 2.2-9 ระบบสายพานลำเลียงแบบปิด

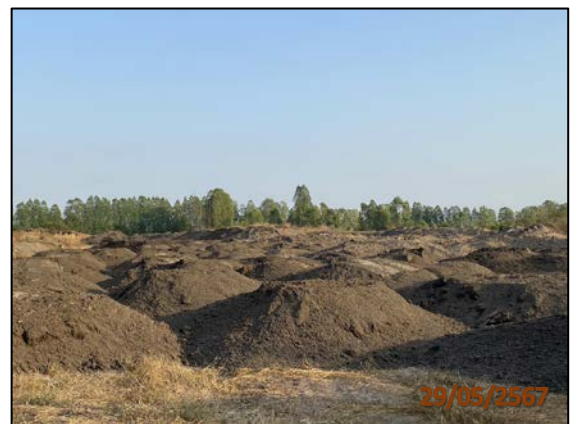
ภาพที่ 2.2-10 หัวฉีดพ่นน้ำแบบสเปรย์ในระบบ
สายพาน

- ติดตั้งระบบหัวฉีดพ่นน้ำแบบสเปรย์ในระบบสายพานลำเลียงเพื่อระงับเหตุฝุ่นจากเพลิงไหม้ระหว่างการขนส่ง	- โครงการได้ติดตั้งระบบหัวฉีดพ่นน้ำแบบสเปรย์ในระบบสายพานลำเลียงเพื่อระงับเหตุฝุ่นจากเพลิงไหม้ระหว่างการขนส่งแล้ว	-	- ภาพที่ 2.2-10 หัวฉีดพ่นน้ำแบบสเปรย์ในระบบสายพาน

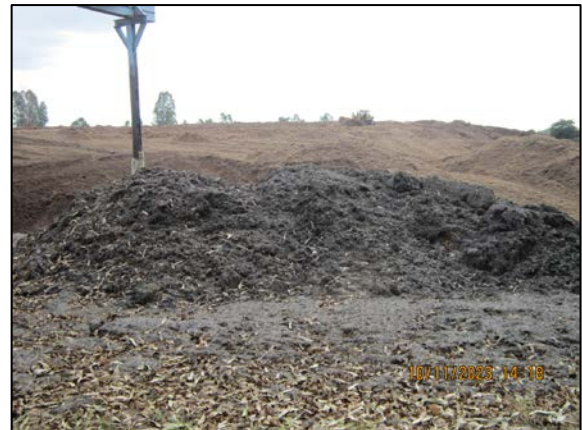
ภาพที่ 2.2-12 เจ้าหน้าที่ตรวจสอบและควบคุม
สภาพรถบรรทุกอ้อย

มาตรการป้องกันและแก้ไขผลกระทบ	รายละเอียดการปฏิบัติตามมาตรการ	ปัญหาและ แนวทางแก้ไข	อ้างอิง
- สภาพรถบรรทุกอ้อยที่ทำการบรรทุกกากตะกอนหม้อกรองกลับออกไปต้องอยู่ในสภาพดีพร้อมใช้งานเพื่อป้องกันการหกหล่นในระหว่างการขนส่ง	- โครงการจัดให้มีเจ้าหน้าที่และ รถ. ดูแลตรวจสอบสภาพรถบรรทุกอ้อยที่บรรทุกกากตะกอนหม้อกรองกลับออกไปให้อยู่ในสภาพดีพร้อมใช้งานอยู่เสมอ	-	- ภาพที่ 2.2-12 เจ้าหน้าที่ตรวจสอบและควบคุมสภาพรถบรรทุกอ้อย

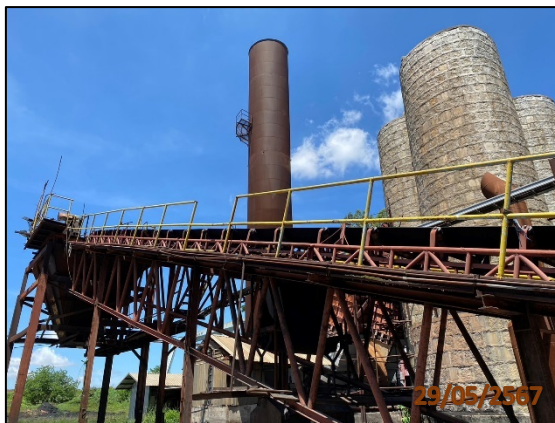
ภาพที่ 2.2-13 พื้นที่ลานกองขี้เถ้า

2.7 ซี้เถ้า			
- จัดให้มีพื้นที่ลานกองซี้เถ้าขนาด 6 ไร่ โดยควบคุมความสูงของกองซี้เถ้าไม่เกิน 1.5 เมตร	- โครงการจัดให้มีพื้นที่ลานกองซี้เถ้าและควบคุมความสูงของกองซี้เถ้าไม่เกิน 1.5 เมตร	-	- ภาพที่ 2.2-13 พื้นที่ลานกองซี้เถ้า

- ลักษณะการเทกองซี้เถ้าให้แบ่งออกเป็นกองย่อยๆ 6 กอง เว้นระยะถอยร่นจากขอบลานแต่ละด้าน ประมาณ 2 เมตร และบริเวณส่วนกลางของลานเว้นระยะระหว่างกองไม่น้อยกว่า 6 เมตร เพื่อให้รถบรรทุกเข้าหรือรถบรรทุกน้ำสามารถวิ่งผ่านได้ รวมทั้ง ควบคุมค่าความสูงของกองซี้เถ้าไม่เกิน 1.5 เมตร เพื่อความสะดวกในการเทกองและป้องกันการฟุ้งกระจายโดยแรงลม	- โครงการกำหนดให้การเทกองซี้เถ้าแบ่งออกเป็นกองย่อยๆ แต่ละกอง ควบคุมความสูงไม่เกิน 1.5 เมตร	-	- ภาพที่ 2.2-13 พื้นที่ลานกองซี้เถ้า

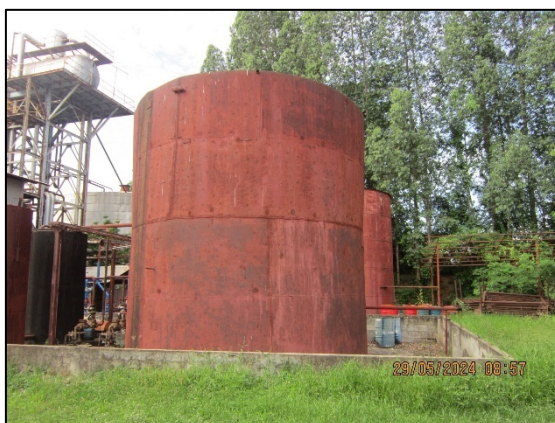
ภาพที่ 2.2-15 ไส้โลเก็บขี้เถ้า

- กำหนดให้มีไซโลเก็บซี้เถ้าสำหรับเป็นสถานีขนถ่ายลงสู่รถบรรทุก	- โครงการมีไซโลเก็บซี้เถ้าสำหรับเป็นสถานีขนถ่ายลงสู่รถบรรทุก	-	- ภาพที่ 2.2-15 ไซโลเก็บซี้เถ้า

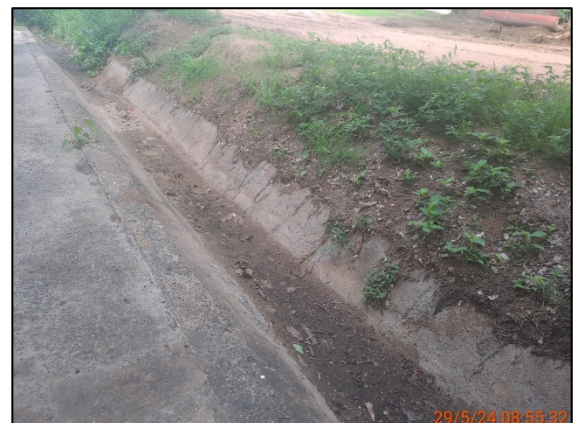
ภาพที่ 2.2-16 คันคอนกรีตล้อมรอบลานถ้ำน้ำมันเตา

3. คุณภาพน้ำ			
3.1 ระบบรวบรวมน้ำเสีย			
- จัดให้มีการสร้างคันคอนกรีตล้อมรอบลานถังน้ำมันเตา โดยมีขนาดเพียงพอในการกักเก็บน้ำมันเตาไว้ได้ทั้งหมดของปริมาณน้ำมันภายในถัง เพื่อป้องกันการรั่วไหลออกนอกพื้นที่โครงการ	- โครงการได้สร้างคันคอนกรีตล้อมรอบลานถังน้ำมันเตา เพื่อป้องกันการรั่วไหลออกนอกพื้นที่โครงการ	-	- ภาพที่ 2.2-16 คันคอนกรีตล้อมรอบลานถังน้ำมันเตา

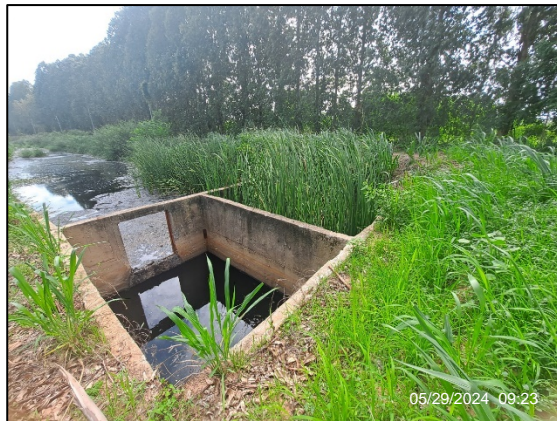
- จัดให้มีรางระบายน้ำรวบรวมน้ำฝนจากลานกองกากอ้อย ลานกองชี้เถา และลานกองกากตะกอนหม้อกรอง ไปยังบ่อตกตะกอนและระบบบำบัดน้ำเสียตามลำดับ	- โครงการมีรางระบายน้ำสำหรับรวบรวมน้ำฝนจากลานกองกากอ้อย ลานกองชี้เถา และลานกองกากตะกอนหม้อกรอง ไปยังบ่อตกตะกอนและระบบบำบัดน้ำเสีย	-	- ภาพที่ 2.2-17 รางรวบรวมน้ำฝน - ภาพที่ 2.2-18 บ่อตกตะกอน

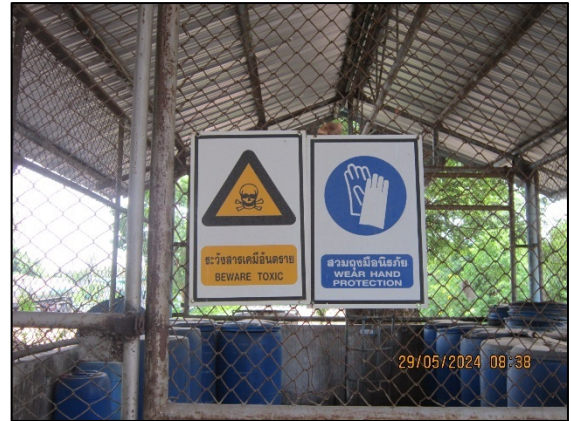
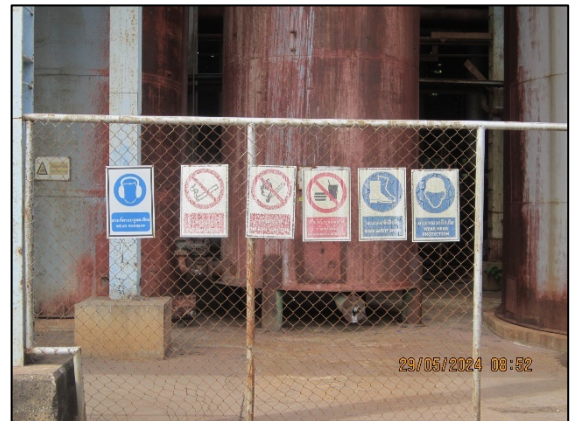
3.3 บ่อเก็บกากน้ำตาล			
- การก่อสร้างบ่อเก็บกากน้ำตาลให้มีแผนการควบคุมและตรวจสอบคุณภาพ การก่อสร้างให้เป็นไปตามมาตรฐานสากลหรือหน่วยงานราชการ เช่น กรมโยธาฯ โดยเฉพาะการบดอัดดินและการตั้งชั้นปูรองกันซึม ได้แก่ <ul style="list-style-type: none">• ชั้นดินเดิมบดอัด หนา 30 เซนติเมตร• ชั้นดินเหนียว หนา 90 เซนติเมตร• HDPE หนาไม่น้อยกว่า 1 มิลลิเมตร	- โครงการได้ก่อสร้างบ่อและถังเก็บกากน้ำตาลเสร็จเรียบร้อยแล้ว	-	- ภาพที่ 2.2-24 ถังเก็บกากน้ำตาล

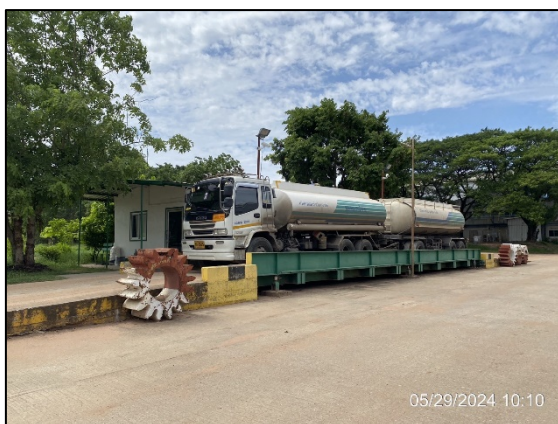
- กำหนดให้มีเจ้าหน้าที่การควบคุมความเร็วของยานพาหนะภายในพื้นที่โครงการไม่เกิน 20 กม./ชม.	- โครงการจัดให้มีเจ้าหน้าที่การควบคุมความเร็วของยานพาหนะไม่เกิน 20 กม./ชม. พร้อมทั้งติดป้ายจำกัดความเร็วไว้ภายในพื้นที่โครงการเป็นระยะๆ	-	- ภาพที่ 2.2-12 เจ้าหน้าที่ตรวจสอบและควบคุมสภาพรถบรรทุก - ภาพที่ 2.2-29 ป้ายจำกัดความเร็วภายในโครงการ
