## 1.1 ความเป็นมาของการจัดทำรายงาน

## 1.2 รายละเอียดของโครงการโดยสังเขป

| 1. ชื่อโครงการ | โครงการทำเหมืองชนิดแร่หินอุตสาหกรรมชนิดหินบะซอลต์ เพื่ออุตสาหกรรมก่อสร้าง ของนายประเสริฐ ศรีหิรัญรัตน์<br>ประทานบัตรที่ 28723/15655 |

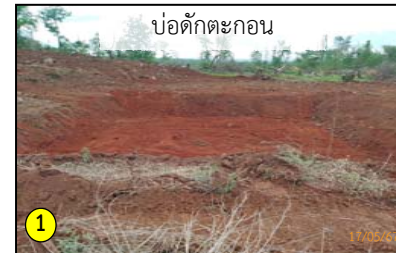
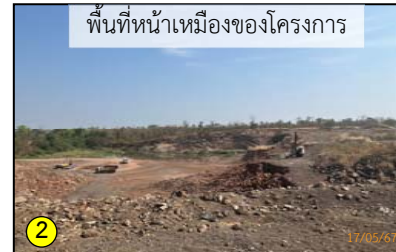
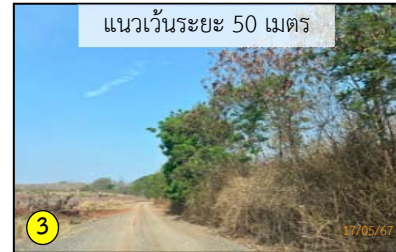
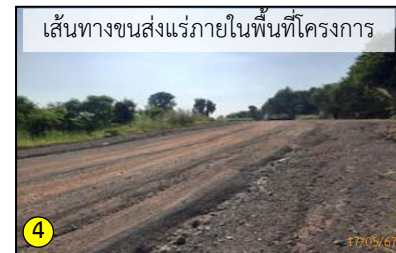
รูปที่ 1.3-2

แผนผังและสภาพการใช้ประโยชน์ที่ดินภายในโครงการ

การใช้ประโยชน์พื้นที่โครงการประกอบด้วย พื้นที่ทำเหมือง เนื้อที่ 112-0-80 ไร่ และพื้นที่ประกอบกิจกรรมเกี่ยวเนื่องจากการทำเหมือง เช่น พื้นที่กองเก็บเปลือกดินและเศษหิน เนื้อที่ 12-21-52 ไร่ พื้นที่เว้นไม่ทำเหมืองในระยะ 50 ม. พื้นที่เว้นไม่ทำเหมืองในระยะ 10 ม. แนวคูระบายน้ำ บ่อตกตะกอน 2 บ่อ และเส้นทางหลักในการทำเหมือง (รูปที่ 1.3-2)
