## 1.1 ความเป็นมาของการจัดทำรายงาน

## 1.2 รายละเอียดของโครงการโดยสังเขป

1. ชื่อโครงการ                      โครงการเหมืองแร่หินอุตสาหกรรมชนิดหินปูน (เพื่ออุตสาหกรรมก่อสร้าง) ของบริษัท สุราษฎร์ผาทอง จำกัด ประทานบัตรที่ 30328/16342

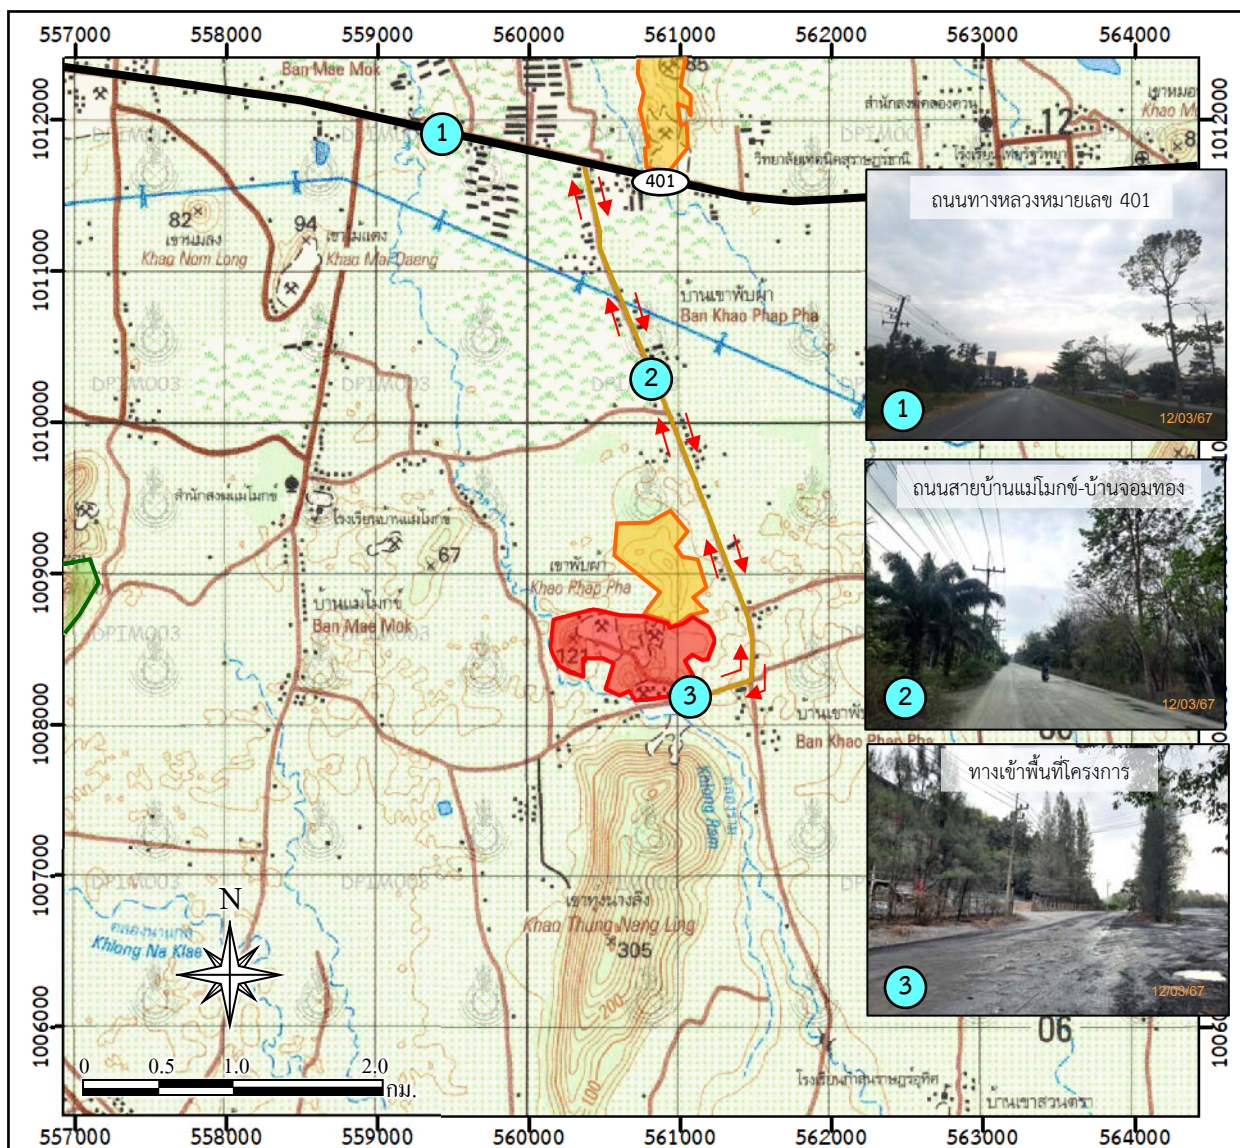
รูปที่ 1.3-1

เส้นทางคมนาคมและขนส่งแร่ของโครงการ

พื้นที่โครงการมีเนื้อที่ 265-2-80 ไร่ การเดินทางเข้าสู่พื้นที่โครงการสามารถเดินทางจากที่ว่าการอำเภอกาญจนดิษฐ์ ไปทางทิศตะวันออกตามทางหลวงหมายเลข 401 ประมาณ 9 กิโลเมตร (กม.) แล้วให้เลี้ยวขวาไปตามเส้นทางถนนสายบ้านแม่โมกข์-บ้านจอมทอง ประมาณ 4 กม. จะถึงพื้นที่โครงการ ดังรูปที่ 1.3-1

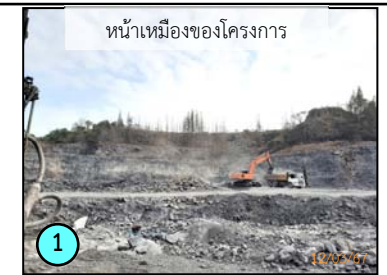
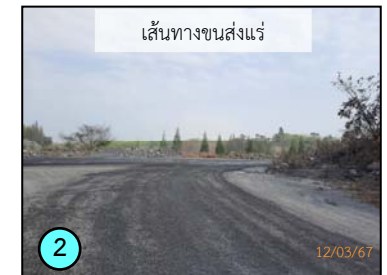
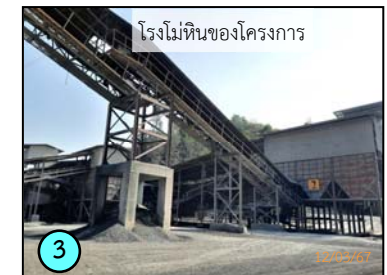
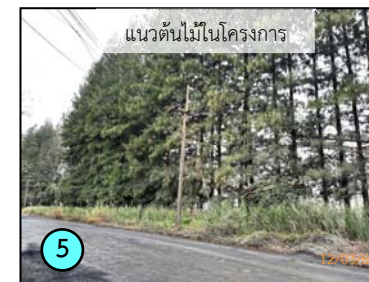
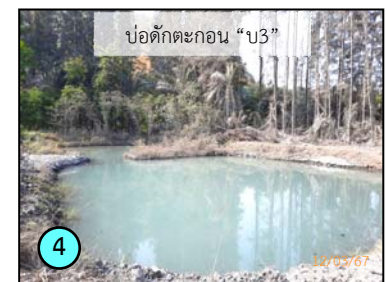
รูปที่ 1.3-2

แผนและสภาพการใช้ประโยชน์ที่ดินภายในโครงการ

การใช้ที่ดินภายในโครงการ ประกอบด้วย พื้นที่ทำเหมือง พื้นที่เก็บกองเปลือกดินและเศษหิน ลานกองแร่ บ่อตกตะกอน โรงโม่หิน สำนักงานของโครงการ อาคารเก็บวัตถุดิบ โรงซ่อมเครื่องจักร เครื่องชั่ง น้ำหนัก คันทำนบกั้น คูระบายน้ำ และเส้นทางขนส่งในพื้นที่โครงการ

1) การใช้ประโยชน์ที่ดินภายในโครงการ ปัจจุบันโครงการแยกการทำเหมืองออกเป็น 2 หน้าเหมือง คือ หน้าเหมือง ห1 และ ห2 (รูปที่ 1.3-2) โดยมีการเปิดหน้าเหมืองให้มีลักษณะเป็นขั้นบันได ที่จุดต่ำสุดของพื้นที่หน้าเหมืองมีบ่อรองรับน้ำที่ระบายจากพื้นที่ทำเหมือง และโครงการยังคงเว้นการทำเหมืองระยะ 10 เมตร (ม.) โดยรอบพื้นที่เขตประทานบัตร เว้นการทำเหมืองในระยะไม่น้อยกว่า 50 ม. จากเส้นทางสาธารณะสายบ้านแม่โมกข์-บ้านจอมทองทางด้านทิศใต้ และทางน้ำสาธารณะคลองกำสนทางด้านทิศตะวันตก สำหรับถนนภายในพื้นที่โครงการที่ใช้ในการลำเลียงแร่เข้าสู่โรงโม่หิน ตั้งอยู่ทางทิศใต้ของพื้นที่โครงการ

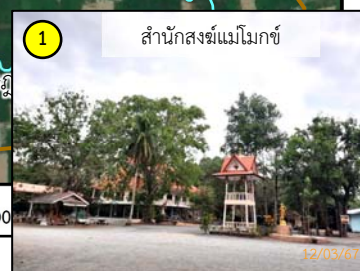
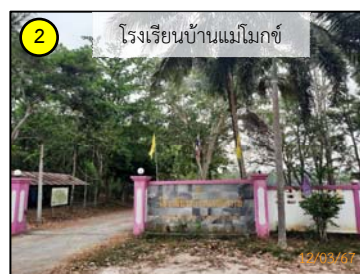
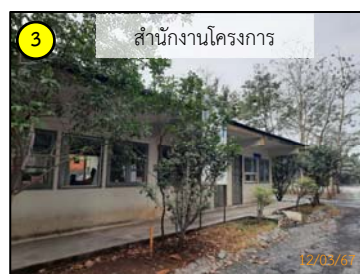
รูปที่ 1.3-3

การใช้ประโยชน์ที่ดินโดยรอบโครงการ

**2) การใช้ประโยชน์ที่ดินโดยรอบโครงการ** ด้านทิศเหนือติดกับแปลงประทานบัตรที่ 30197/15800 ของบริษัท ศักดิ์เพชร กรุ๊ป จำกัด ด้านทิศตะวันออกติดกับพื้นที่ราบและพื้นที่ชุมชนหมู่ที่ 8 บ้านเขาพับผ้า ทิศตะวันตกติดพื้นที่ชุมชนหมู่ที่ 7 บ้านแม่โมกข์ และทิศใต้เป็นพื้นที่เขาทุ่งนาพัง ดังรูปที่ 1.3-3
