# บทที่ 3

ผลการปฏิบัติตามมาตรการ  
ติดตามตรวจสอบผลกระทบ  
สิ่งแวดล้อม

## ผลการปฏิบัติตามมาตรการติดตามตรวจสอบผลกระทบสิ่งแวดล้อม

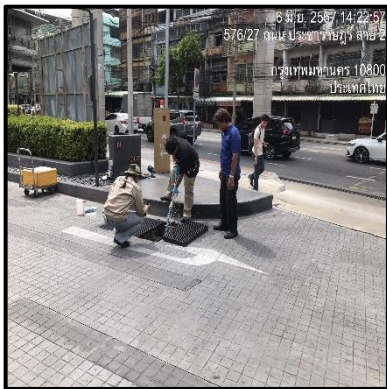
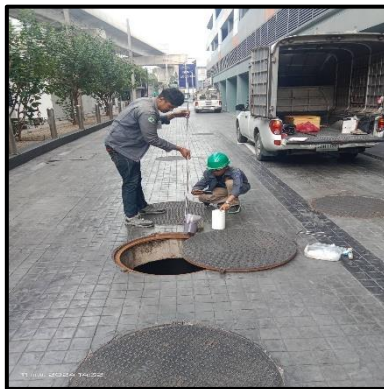
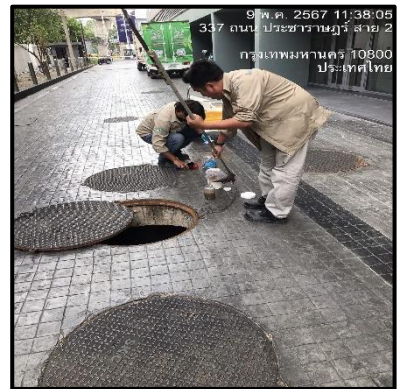
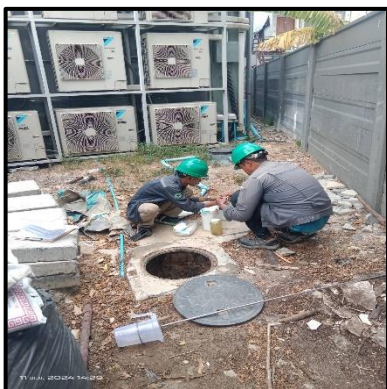
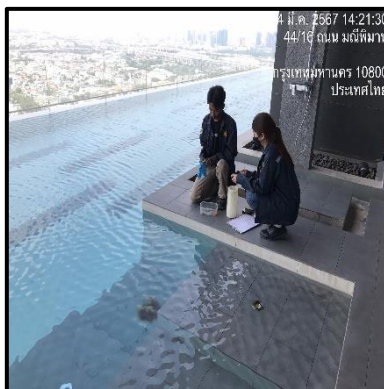
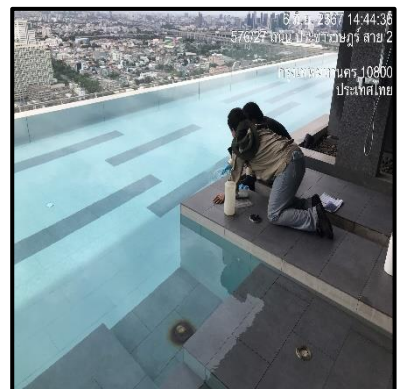
การตรวจวัดคุณภาพน้ำทั้ง ทำการเก็บตัวอย่างคุณภาพน้ำ 5 จุด ได้แก่ จุดรวบรวมน้ำเสียเข้าระบบบำบัดน้ำเสียจำนวน 2 จุด จุดระบายน้ำออกจากระบบบำบัดน้ำเสียจำนวน 2 จุด และบ่อกักน้ำสุดท้ายของระบบก่อนระบายลงสู่ระบบระบายน้ำบนถนนสาธารณะจำนวน 1 จุด เดือนละ 1 ครั้ง

การตรวจวัดคุณภาพน้ำในสระว่ายน้ำ ทำการเก็บตัวอย่างคุณภาพน้ำ 2 จุด ได้แก่ บริเวณสระว่ายน้ำสำหรับผู้ใหญ่จำนวน 1 จุด และสระว่ายน้ำสำหรับเด็กจำนวน 1 จุด เดือนละ 1 ครั้ง
