ผลการปฏิบัติตามมาตรการป้องกันและลดผลกระทบสิ่งแวดล้อม

ชื่อโครงการ : รถไฟฟ้ามหานครสายเฉลิมรัชมงคล (สายสีน้ำเงิน ช่วงหัวลำโพง-บางซื่อ)
เจ้าของโครงการ : การรถไฟฟ้าขนส่งมวลชนแห่งประเทศไทย (รฟม.)
ผู้รับสัมปทาน : บริษัท ทางด่วนและรถไฟฟ้ากรุงเทพ จำกัด (มหาชน)

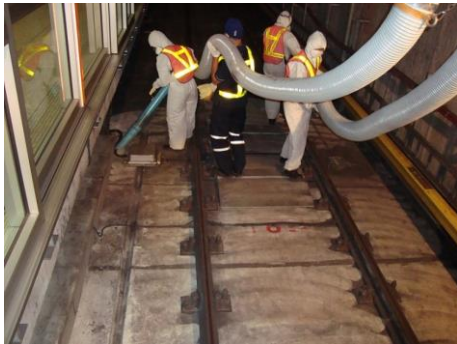
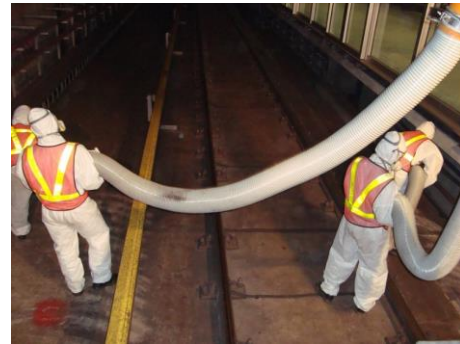
ภาพที่ 2.2-1 การดูดฝุ่นอุโมงค์ และการสวมใส่อุปกรณ์ป้องกันขณะปฏิบัติงาน

<ul style="list-style-type: none">ในส่วนของการจัดการเรื่องฝุ่น บริษัท มีการว่าจ้างให้ทำการดูดฝุ่น 2 ครั้งต่อปี และมีการจัดชุดอุปกรณ์ป้องกันที่ได้มาตรฐานอย่างครบถ้วนเตรียมไว้สำหรับผู้มีหน้าที่ต้องเข้าไปปฏิบัติงานในบริเวณที่มีฝุ่นดังกล่าว	<ul style="list-style-type: none">อุโมงค์	<ul style="list-style-type: none">บริษัท ทางด่วนและรถไฟฟ้ากรุงเทพ จำกัด (มหาชน) ได้ดำเนินการตามมาตรการกำหนด โดยมีแผนการจัดการดูดฝุ่นภายในอุโมงค์ 2 ครั้งต่อปี จนครบทั้ง 18 สถานี ซึ่งระหว่างเข้าไปปฏิบัติงานทางโครงการกำหนดให้ผู้ปฏิบัติงานสวมใส่ชุดอุปกรณ์ป้องกันที่ได้มาตรฐานอย่างครบถ้วนเพื่อป้องกันการได้รับสัมผัสฝุ่นละออง	ไม่พบปัญหา	<ul style="list-style-type: none">ภาพที่ 2.2-1 การดูดฝุ่น อุโมงค์และการสวมใส่อุปกรณ์ป้องกันขณะปฏิบัติงานเอกสารแนบ 2-3 แผนการทำความสะอาดอุโมงค์ ช่วงเดือนมกราคม-มิถุนายน 2567 ในภาคผนวกที่ 2เอกสารแนบ 2-4 เอกสารสนับสนุนมาตรฐานอุปกรณ์คุ้มครองความปลอดภัยส่วนบุคคลในภาคผนวกที่ 2

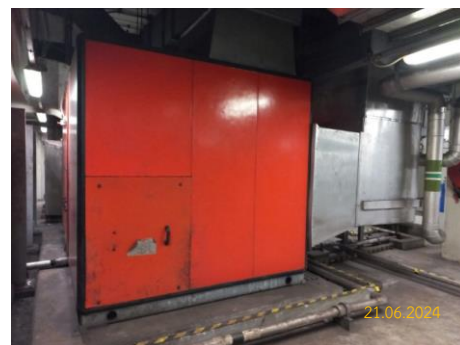
ภาพที่ 2.2-2 ไดอะแกรมและภาพเครื่องส่งลมเย็น (Air Handling Unit: AHU)

ผลกระทบสิ่งแวดล้อม	มาตรการป้องกันและลดผลกระทบสิ่งแวดล้อม	สถานที่ดำเนินการ	รายละเอียดการปฏิบัติตามมาตรการ	ปัญหาอุปสรรคและการแก้ไข	เอกสารอ้างอิง
1. คุณภาพอากาศ (ต่อ)	<ul style="list-style-type: none">■ ส่วนซ่อมบำรุงมีแผนที่จะติดตั้งตัวกรองอากาศ (Filter) เพื่อช่วยในการดักจับฝุ่นละอองภายในระบบ และมี Under platform extraction fan ที่สามารถดูดฝุ่น และก๊าซคาร์บอนมอนอกไซด์ (CO) ผ่าน shaft อีกด้วย	<ul style="list-style-type: none">■ อุโมงค์	<ul style="list-style-type: none">■ บริษัท ทางด่วนและรถไฟฟ้ากรุงเทพ จำกัด (มหาชน) ได้ดำเนินการตามมาตรการกำหนดโดยมีการติดตั้งตัวกรองอากาศ (Filter) เพื่อช่วยในการดักจับฝุ่นละอองภายในระบบ ซึ่งเริ่มดำเนินการตั้งแต่การออกแบบให้มีการติดตั้งระบบปรับอากาศ โดยกำหนดให้มีการติดตั้งแผ่นกรองอากาศที่เครื่องส่งลมเย็น (Air Handling Unit) ซึ่งมีการติดตั้ง 2 ชุดด้วยกัน ได้แก่ Pre-filter และ Medium-filter รวมทั้งมีการติดตั้งพัดลมระบายอากาศในอุโมงค์ 2 ส่วน ได้แก่<ol style="list-style-type: none">1) พัดลมระบายอากาศใต้ชั้นขานชาลา (Under Platform Exhaust Fan : UPEF) ทำหน้าที่ในการระบายความร้อนที่เกิดขึ้นจากการหยุดของรถไฟฟ้าที่สถานีนั้นๆ ปลอยออกไปยังปล่องระบายอากาศสู่ภายนอกทั้งยังสามารถดูดฝุ่นและก๊าซคาร์บอนมอนอกไซด์ (CO) ผ่าน shaft2) พัดลมระบายอากาศภายในอุโมงค์ (Tunnel Ventilation Fan : TVF) ทำหน้าที่ในการเติมหรือดูด เพื่อการระบายอากาศภายในอุโมงค์ รวมถึงการใช้งานสำหรับกรณีฉุกเฉิน หากมีการใช้อุโมงค์ในการอพยพ	ไม่พบปัญหา	<ul style="list-style-type: none">■ ภาพที่ 2.2-2 โต๊ะแกรมและภาพเครื่องส่งลมเย็น (Air Handling Unit: AHU)■ ภาพที่ 2.2-3 การติดตั้งแผ่นกรองอากาศด้านข้างเครื่องส่งลมเย็น■ ภาพที่ 2.2-4 ห้องพัดลมระบายอากาศใต้ชั้นขานชาลา (UPEF room)■ ภาพที่ 2.2-5 แคมเปอร์ระดับรางสำหรับเป็นช่องดูดอากาศออก■ ภาพที่ 2.2-6 ปล่องระบายอากาศจากใต้ชั้นขานชาลาสู่ภายนอก

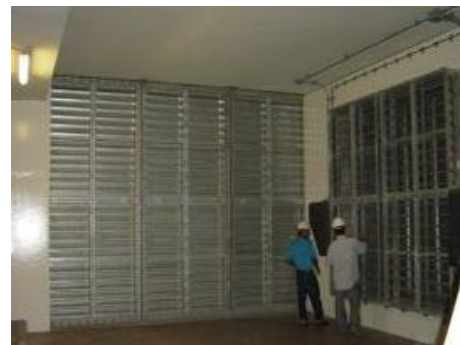
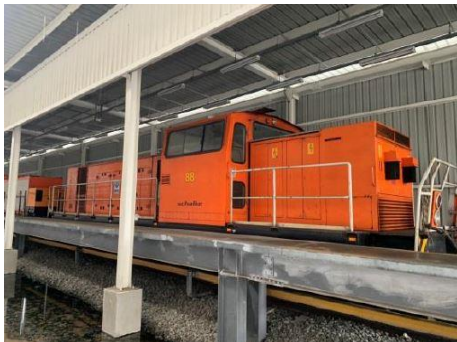
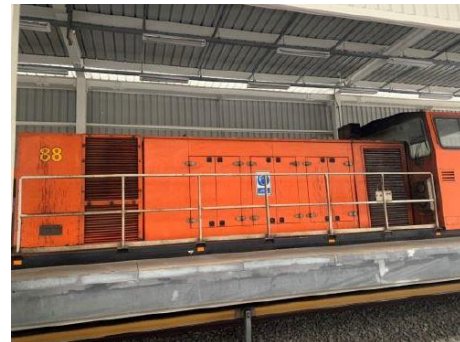
ผลกระทบสิ่งแวดล้อม	มาตรการป้องกันและลดผลกระทบสิ่งแวดล้อม	สถานที่ดำเนินการ	รายละเอียดการปฏิบัติตามมาตรการ	ปัญหาอุปสรรคและการแก้ไข	เอกสารอ้างอิง
2. ก๊าซหรือไอเสียที่ปล่อยออกจากรถ Unimog และหัวรถจักร (Locomotive) และยานพาหนะ อื่นๆ	■ การจัดการเรื่องก๊าซคาร์บอนมอนอกไซด์ของรถ Unimog และ Locomotive มีอุปกรณ์ดักจับก๊าซที่เป็นอันตรายต่อมนุษย์ซึ่งออกแบบมาอยู่แล้ว	■ อุโมงค์	■ บริษัท ทางด่วนและรถไฟฟ้ากรุงเทพ จำกัด (มหาชน) ได้ดำเนินการตามมาตรการโดยติดตั้ง Locomotive Filtration Exhaust Gas Arrangement เป็นอุปกรณ์กำจัดก๊าซคาร์บอนมอนอกไซด์ของรถ Unimog และ Locomotive เพื่อลดปริมาณก๊าซคาร์บอนมอนอกไซด์ ซึ่งมีส่วนประกอบสำคัญได้แก่ 1. Scoot filter เป็นอุปกรณ์สำหรับกรองเขม่าควันดำ 2. SCRkat เป็นอุปกรณ์ที่ทำหน้าที่ลดก๊าซไนโตรเจนออกไซด์ (NO, NO ₂) โดยเปลี่ยนแปลงก๊าซไนโตรเจนออกไซด์จากกระบวนการเผาไหม้ให้กลายเป็นก๊าซไนโตรเจน (N ₂) และน้ำ (H ₂ O) ผ่านกระบวนการ Selective Catalytic Reduction โดยมีแอมโมเนีย (NH ₃) เป็นสารทำปฏิกิริยา 3. Oxikat (Oxidation catalyst) เป็นอุปกรณ์ที่ทำหน้าที่ลดก๊าซคาร์บอนมอนอกไซด์ (CO) โดยการเผาไหม้กลายเป็นก๊าซคาร์บอนไดออกไซด์ (CO ₂) และน้ำ (H ₂ O)	ไม่พบปัญหา	■ ภาพที่ 2.2-7 Locomotive Filtration Exhaust Gas Arrangement

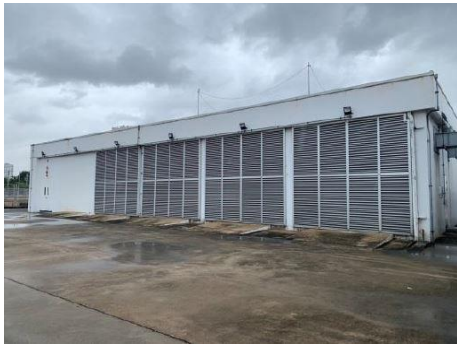
■ สำหรับเขม่าที่เกิดจาก Generator นั้นไม่ค่อยมีผลกระทบเนื่องจากมีปริมาณไม่มาก และสภาพแวดล้อมโดยรอบเครื่องนั้นมีลักษณะที่มีการเปิดโล่งสามารถถ่ายเทอากาศได้ตลอดเวลา (Open Area)	■ ศูนย์ซ่อมบำรุง	■ บริษัท ทางด่วนและรถไฟฟ้ากรุงเทพ จำกัด (มหาชน) ได้ดำเนินการตามมาตรการกำหนด โดยเขม่าที่เกิดจากการเดินเครื่อง Generator ซึ่งเกิดขึ้นไม่บ่อยครั้ง เนื่องจากจะมีการเดินเครื่อง Generator เป็นครั้งคราว ตามแผนการซ่อมบำรุง คือ ทุก 2 สัปดาห์แต่ละครั้งเดินเครื่องประมาณ 20 นาที ประกอบกับบริเวณที่ตั้ง Generator เป็นที่โล่งอากาศจึงถ่ายเทได้ดีไม่ค่อยมีผลกระทบต่อสภาพแวดล้อมโดยรอบมากนัก	ไม่พบปัญหา	■ ภาพที่ 2.2-8 บริเวณที่ตั้ง Generator

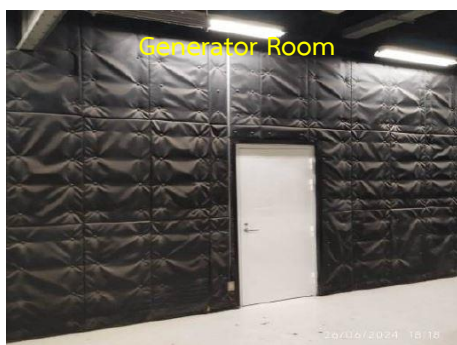
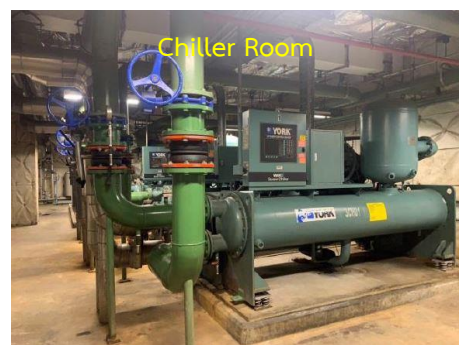
ผลกระทบสิ่งแวดล้อม	มาตรการป้องกันและลดผลกระทบสิ่งแวดล้อม	สถานที่ดำเนินการ	รายละเอียดการปฏิบัติตามมาตรการ	ปัญหาอุปสรรคและการแก้ไข	เอกสารอ้างอิง
3. เสียง	■ อุปกรณ์และเครื่องมือกลที่ก่อให้เกิดเสียงดังจะต้องถูกติดตั้งไว้ในห้อง ซึ่งมีผนังกันเสียง	■ ศูนย์ซ่อมบำรุง ■ ชั้นขานชาลาของ 6 สถานีที่มีการตรวจวัดข้อมูลพื้นฐานด้านสิ่งแวดล้อม	■ บริษัท ทางด่วนและรถไฟฟ้ากรุงเทพ จำกัด (มหาชน) ได้ดำเนินการตามมาตรการกำหนด โดยมีการติดตั้งผนังกันเสียงที่บริเวณศูนย์ซ่อมบำรุง เพื่อลดระดับเสียงจากเครื่องกลหรืออุปกรณ์ที่มีเสียงดัง เช่น Generator และ Chiller อย่างไรก็ดี การติดตั้งผนังกันเสียง เพื่อเป็นการป้องกันมิให้มีเสียงดังรบกวนชุมชนหรือพื้นที่ใกล้เคียงโครงการ	ไม่พบปัญหา	■ ภาพที่ 2.2-9 ห้องซึ่งมีผนังกันเสียง
	■ ปฏิบัติตามระเบียบที่ได้กำหนดไว้ในคู่มือปฏิบัติการ กฎ ระเบียบ ข้อบังคับว่าด้วยการเดินรถ, คู่มือปฏิบัติงานซ่อมบำรุงต่างๆ ที่ออกโดยส่วนซ่อมบำรุง	■ ศูนย์ซ่อมบำรุง	■ บริษัท ทางด่วนและรถไฟฟ้ากรุงเทพ จำกัด (มหาชน) ได้ดำเนินการตามมาตรการกำหนด โดยในระหว่างการซ่อมบำรุงรถไฟฟ้า ทางโครงการได้ปฏิบัติตามระเบียบต่างๆ ที่ระบุไว้ในเอกสารสนับสนุนเรื่อง กฎ ระเบียบ ข้อบังคับว่าด้วยการเดินรถ และระเบียบปฏิบัติงานซ่อมบำรุงต่างๆ ที่ออกโดยส่วนซ่อมบำรุง ซึ่งจะช่วยลดผลกระทบด้านเสียงลงได้	ไม่พบปัญหา	■ เอกสารแนบ 2-1 เอกสารสนับสนุนเรื่อง กฎ ระเบียบ ข้อบังคับว่าด้วยการเดินรถ ในภาคผนวกที่ 2 ■ เอกสารแนบ 2-2 ระเบียบปฏิบัติงานซ่อมบำรุงต่างๆ ที่เกี่ยวข้องในภาคผนวกที่ 2

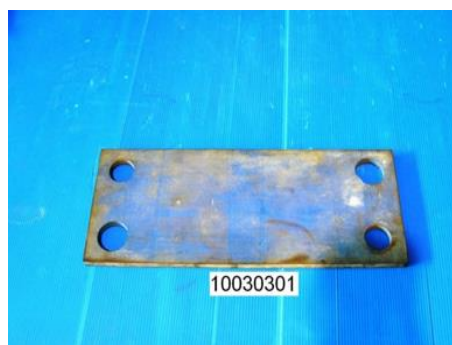
ภาพที่ 2.2-10 แผ่นยืดหยุ่น (Elastomer Pad) เพื่อช่วยลดแรงสั่นสะเทือน

ผลกระทบสิ่งแวดล้อม	มาตรการป้องกันและลดผลกระทบสิ่งแวดล้อม	สถานที่ดำเนินการ	รายละเอียดการปฏิบัติตามมาตรการ	ปัญหาอุปสรรคและการแก้ไข	เอกสารอ้างอิง
4. แรงสั่นสะเทือน	<ul style="list-style-type: none">■ สำหรับผลกระทบที่เกิดจากแรงสั่นสะเทือนที่เกิดจากการเคลื่อนที่ของรถไฟนั้น ได้มีการออกแบบแผ่นยืดหยุ่น (Elastomer Pad) เพื่อช่วยลดแรงสั่นสะเทือนระหว่างล้อกับรางตลอดแนวของโครงสร้างตัวยี่ดรางและระดับแรงสั่นสะเทือนที่เกิดขึ้นยังคงอยู่ภายใต้เกณฑ์มาตรฐานที่กำหนดไว้	<ul style="list-style-type: none">■ ศูนย์ซ่อมบำรุง■ ชั้นขานขาลาของ 6 สถานี ที่มีการตรวจวัดข้อมูลพื้นฐานด้านสิ่งแวดล้อม	<ul style="list-style-type: none">■ บริษัท ทางด่วนและรถไฟฟ้ากรุงเทพ จำกัด (มหาชน) ได้ดำเนินการโดยกำหนดให้มีมาตรการสำหรับลดผลกระทบที่เกิดจากแรงสั่นสะเทือนที่เกิดจากการเคลื่อนที่ของรถไฟ โดยจัดให้มีการออกแบบแผ่นยืดหยุ่น (Elastomer Pad) เพื่อช่วยลดแรงสั่นสะเทือนระหว่างล้อกับรางตลอดแนวของโครงสร้างตัวยี่ดราง รวมทั้งได้จัดให้มีการติดตามตรวจวัดความสั่นสะเทือนที่เกิดขึ้น ปีละ 1 ครั้ง ในปี 2567 โครงการได้มีการดำเนินการในระหว่างวันที่ 19-22 เมษายน 2567 พบว่า ระดับความสั่นสะเทือนที่ทำการตรวจวัดอยู่ในระดับที่ไม่ส่งผลกระทบต่อโครงสร้างอาคาร	ไม่พบปัญหา	<ul style="list-style-type: none">■ ภาพที่ 2.2-10 แผ่นยืดหยุ่น (Elastomer Pad) เพื่อช่วยลดแรงสั่นสะเทือน■ เอกสารแนบ 4-6 ใบรายงานผลการตรวจวัดความสั่นสะเทือนภายในสถานีรถไฟฟ้าในภาคผนวกที่ 4

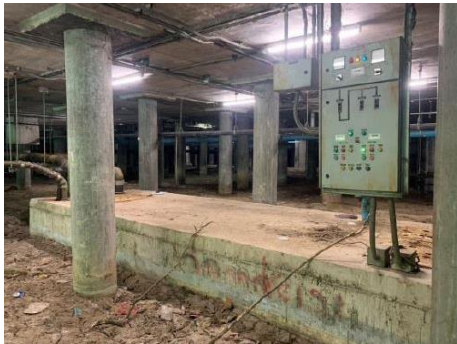
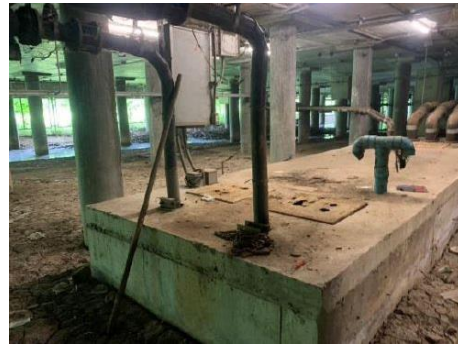
ภาพที่ 2.2-11 ระบบบำบัดน้ำเสียบริเวณศูนย์ซ่อมบำรุง

ผลกระทบสิ่งแวดล้อม	มาตรการป้องกันและลดผลกระทบสิ่งแวดล้อม	สถานที่ดำเนินการ	รายละเอียดการปฏิบัติตามมาตรการ	ปัญหาอุปสรรคและการแก้ไข	เอกสารอ้างอิง
5. คุณภาพน้ำทิ้ง	<ul style="list-style-type: none">ศูนย์ซ่อมบำรุงและอาคารบริหารมีการจัดระบบบำบัดน้ำเสียรวมระบบ Activated Sludge (AS) ซึ่งดูแลโดยผู้รับเหมา W&W ซึ่งน้ำทิ้งทั้งหมดจะไหลมารวมและผ่านระบบบำบัด ก่อนปล่อยออกสู่สาธารณะ	<ul style="list-style-type: none">ศูนย์ซ่อมบำรุงและอาคารบริหาร	<ul style="list-style-type: none">บริษัท ทางด่วนและรถไฟฟ้ากรุงเทพ จำกัด (มหาชน) ได้ดำเนินการตามมาตรการกำหนด โดยจัดให้มีระบบบำบัดน้ำเสียรวม ระบบ Activated Sludge (AS) ซึ่งรับน้ำเสียจากศูนย์ซ่อมบำรุงและอาคารบริหารมาทำการบำบัดก่อนระบายน้ำที่ผ่านการบำบัดออกสู่รางระบายน้ำสาธารณะ ซึ่งทางโครงการมีการควบคุมดูแลระบบบำบัดน้ำเสียให้สามารถทำงานได้อย่างมีประสิทธิภาพ ทั้งนี้ โครงการมีการตรวจวัดลักษณะน้ำทิ้งที่ศูนย์ซ่อมบำรุงเป็นประจำทุกเดือน สำหรับผลการตรวจวัดในช่วงเดือนมกราคม-มิถุนายน 2567 พบว่า มีค่าอยู่ในเกณฑ์มาตรฐานที่กำหนด	ไม่พบปัญหา	<ul style="list-style-type: none">ภาพที่ 2.2-11 ระบบบำบัดน้ำเสียบริเวณศูนย์ซ่อมบำรุงภาพที่ 2.2-12 ระบบบำบัดน้ำเสียบริเวณอาคารบริหารเอกสารแนบ 2-5 แผนการซ่อมบำรุงและการตรวจสอบระบบบำบัดน้ำเสียบริเวณสถานีรถไฟฟ้าและศูนย์ซ่อมบำรุงในภาคผนวกที่ 2เอกสารแนบ 4-7 ใบรายงานผลการตรวจวิเคราะห์คุณภาพน้ำทิ้งจากสถานีรถไฟฟ้าและศูนย์ซ่อมบำรุงในภาคผนวกที่ 4

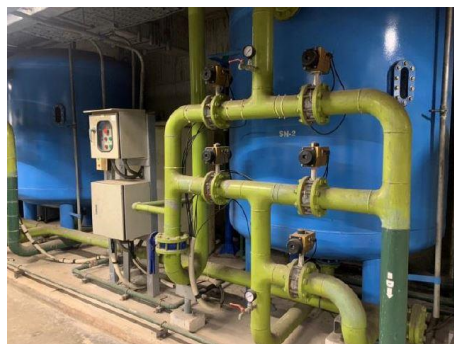
ภาพที่ 2.2-13 เครื่องมือและอุปกรณ์ที่ใช้ในการปรับค่า pH ของน้ำทิ้งจาก Softener

ผลกระทบสิ่งแวดล้อม	มาตรการป้องกันและลดผลกระทบสิ่งแวดล้อม	สถานที่ดำเนินการ	รายละเอียดการปฏิบัติตามมาตรการ	ปัญหาอุปสรรคและการแก้ไข	เอกสารอ้างอิง
5. คุณภาพน้ำทิ้ง (ต่อ)	<ul style="list-style-type: none">■ สำหรับน้ำทิ้งในสถานีโดยส่วนใหญ่มาจาก Softener regenerator นั้น จะมีการปรับค่า pH ก่อนปล่อยทิ้ง และน้ำทิ้งจากห้องน้ำหรือจากกิจกรรมอื่นๆ จะมีระบบถังบำบัดสำเร็จรูป (ถัง SAT) ติดตั้งไว้บำบัดก่อนปล่อยทิ้ง ส่วนน้ำที่ซึมออกมาจากภายในอุโมงค์เคยมีการตรวจเก็บตัวอย่าง และพบว่าปริมาณแคลเซียมแต่ขณะนี้ไม่ได้ดำเนินการใดๆ เพียงปล่อยไหลออกนอกระบบตามที่ออกแบบไว้	<ul style="list-style-type: none">■ สถานีรถไฟฟ้ามหานคร 18 สถานี	<ul style="list-style-type: none">■ บริษัท ทางด่วนและรถไฟฟ้ากรุงเทพ จำกัด (มหาชน) ได้ประสานไปยังสำนักการระบายน้ำ เพื่อขอเข้ารับบริการบำบัดน้ำเสียของกรุงเทพมหานครให้กับอาคารสถานีรถไฟฟ้ามหานคร สายเฉลิมรัชมงคล (บางซื่อ-หัวลำโพง) ซึ่งสำนักการระบายน้ำได้ตรวจสอบและพิจารณารายละเอียดแล้ว ได้รับรองการให้บริการบำบัดน้ำเสียของอาคารสถานีรถไฟฟ้ามหานคร สายเฉลิมรัชมงคล จำนวนทั้งสิ้น 11 สถานี โดยสถานีบางซื่อ สถานีกำแพงเพชร สถานีสวนจตุจักร สถานีพหลโยธิน สถานีลาดพร้าว สถานีรัชดาภิเษก รับบริการบำบัดน้ำเสียที่โรงควบคุมคุณภาพน้ำจตุจักร สถานีสุทธิสาร และสถานีหัวลำโพง รับบริการบำบัดน้ำเสียที่โรงควบคุมคุณภาพน้ำดินแดง และสถานีลุมพินี สถานีสีลม สถานีสามย่าน รับบริการบำบัดน้ำเสียที่โรงควบคุมคุณภาพน้ำช่องนนทรี■ สำหรับการจัดการน้ำทิ้งในอาคารสถานีรถไฟฟ้ามหานคร สายเฉลิมรัชมงคล จำนวน 7 สถานี ซึ่งไม่ได้อยู่ในพื้นที่ให้บริการบำบัดน้ำเสียของกรุงเทพมหานคร บริษัทฯ ยังคงดำเนินการตามมาตรการที่กำหนดไว้อย่างเคร่งครัด โดยน้ำเสียจากอาคารสถานีรถไฟฟ้ามหานคร สายเฉลิมรัชมงคล จะมีการปรับค่า pH ก่อนระบายออก สำหรับน้ำเสียจาก	ไม่พบปัญหา	<ul style="list-style-type: none">■ ภาพที่ 2.2-13 เครื่องมือและอุปกรณ์ที่ใช้ในการปรับค่า pH ของน้ำทิ้งจาก Softener■ ภาพที่ 2.2-14 ตัวอย่างระบบบำบัดน้ำเสียบริเวณสถานี■ เอกสารแนบ 2-5 แผนการซ่อมบำรุงและการตรวจสอบระบบบำบัดน้ำเสียบริเวณสถานีรถไฟฟ้ามหานคร สายเฉลิมรัชมงคลในภาคผนวกที่ 2■ เอกสารแนบ 2-18 หนังสือรับรองการให้บริการบำบัดน้ำเสียของอาคารสถานีรถไฟฟ้ามหานคร สายเฉลิมรัชมงคลในภาคผนวกที่ 2■ เอกสารแนบ 4-7 ใบรายงานผลการตรวจวิเคราะห์คุณภาพน้ำทิ้งจากอาคารสถานีรถไฟฟ้ามหานคร สายเฉลิมรัชมงคลในภาคผนวกที่ 4

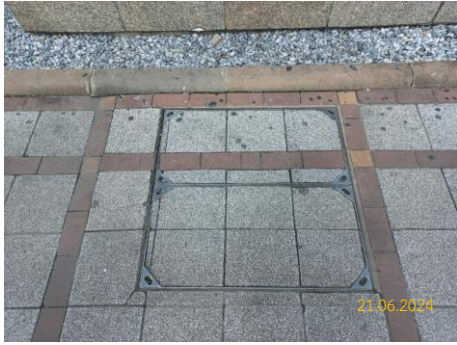
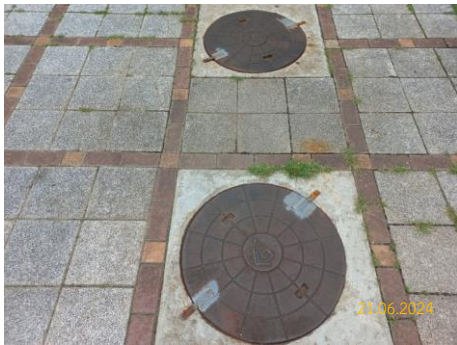
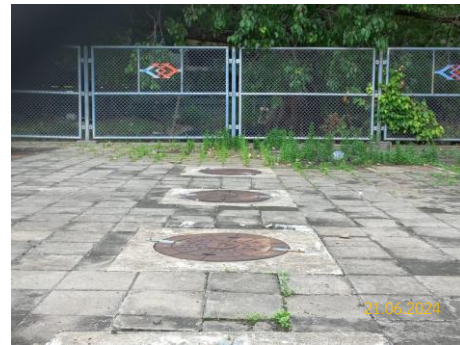
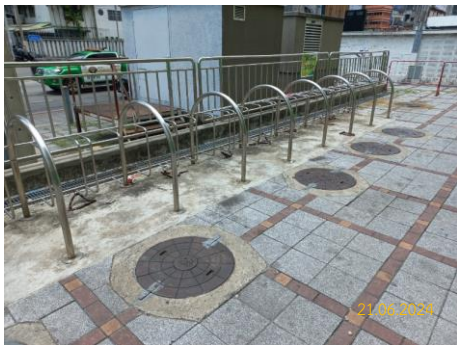
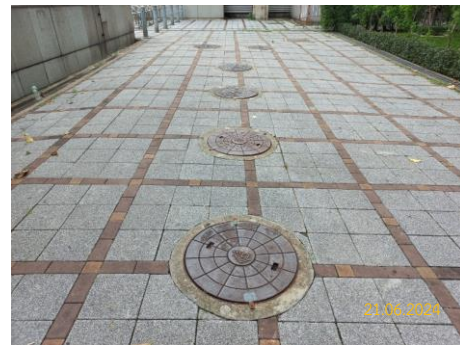
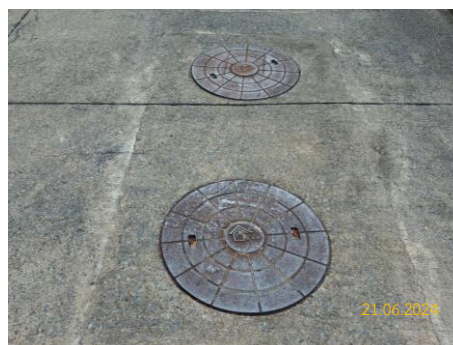
ภาพที่ 2.2-14 ตัวอย่างระบบบำบัดน้ำเสียบริเวณสถานี

ผลกระทบสิ่งแวดล้อม	มาตรการป้องกันและลดผลกระทบสิ่งแวดล้อม	สถานที่ดำเนินการ	รายละเอียดการปฏิบัติตามมาตรการ	ปัญหาอุปสรรคและการแก้ไข	เอกสารอ้างอิง
5. คุณภาพน้ำทิ้ง (ต่อ)			ห้องน้ำหรือจากกิจกรรมอื่นๆ โครงการได้จัดให้มีการบำบัดโดยถังบำบัดน้ำเสียสำเร็จรูป (SAT) ให้มีค่าอยู่ในเกณฑ์ที่ควบคุมก่อนระบายออก ตลอดจนได้จัดให้มีการตรวจวิเคราะห์คุณภาพน้ำทิ้ง ความถี่ 4 ครั้งต่อปี เพื่อตรวจสอบประสิทธิภาพการบำบัดอย่างสม่ำเสมอ โดยผลการตรวจวิเคราะห์คุณภาพน้ำจำนวน 7 สถานี ในช่วงเดือนมกราคม-มิถุนายน 2567 พบว่า มีค่าอยู่ในเกณฑ์มาตรฐานที่กำหนด

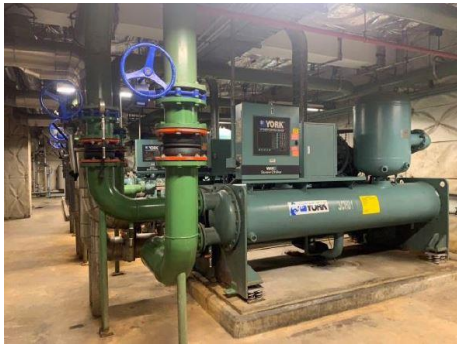
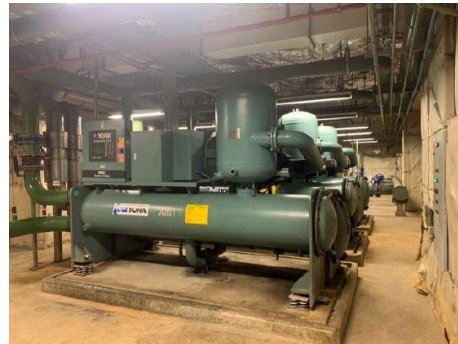
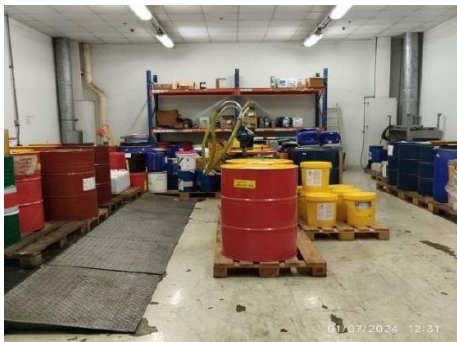
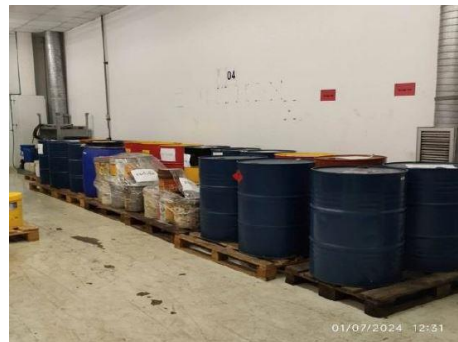
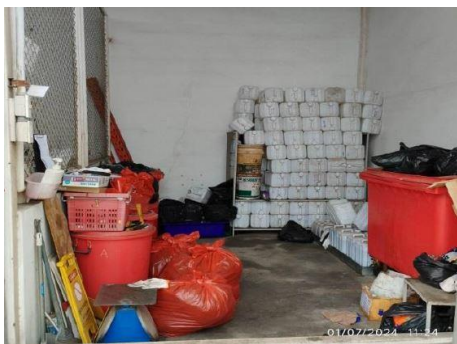
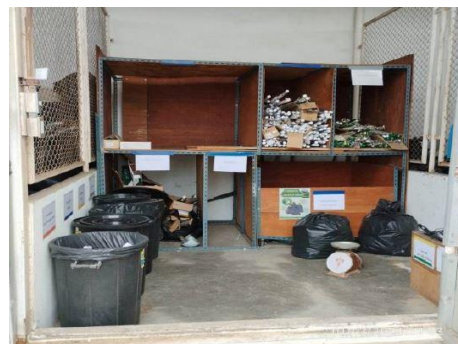
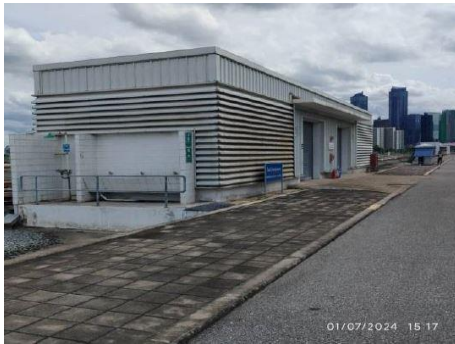
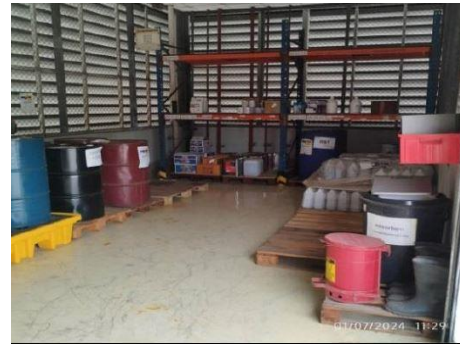
ภาพที่ 2.2-15 พื้นที่จัดเก็บสารเคมี

ผลกระทบสิ่งแวดล้อม	มาตรการป้องกันและลดผลกระทบสิ่งแวดล้อม	สถานที่ดำเนินการ	รายละเอียดการปฏิบัติตามมาตรการ	ปัญหาอุปสรรคและการแก้ไข	เอกสารอ้างอิง
6. สารเคมีที่ใช้ในระบบทำความเย็น	<ul style="list-style-type: none">สารเคมีที่ใช้ในระบบทำความเย็น เช่น แก๊สที่ใช้เติมในส่วนปรับสภาพน้ำ และสารที่เติมในระบบ เช่น สารป้องกันการเกิดคราบตะกรันในท่อเย็น จะทำการจัดเก็บไว้ในพื้นที่เก็บอะไหล่ของอาคาร Main workshop ของ Depot ซึ่งจะมีการนำไปใช้ในเวลาที่ จะเติมเข้าระบบ โดยจะไม่นำไปเก็บไว้ในสถานี ส่วนเมื่อต้องกำจัดจะทำการแยกประเภทก่อนทั้ง Refrigerant หรือสารทำความเย็นจะบรรจุอยู่ในภาชนะรับแรงดัน และเก็บไว้ที่ Dangerous goods store ภายใต้การควบคุมดูแลของผู้รับเหมา SIEMENS และจะส่งกำจัดโดยบริษัทรับกำจัดของเสียที่ได้รับใบอนุญาตจากกรมโรงงานอุตสาหกรรม	<ul style="list-style-type: none">อาคาร Main workshop ของ Depot	<ul style="list-style-type: none">บริษัท ทางด่วนและรถไฟฟ้ากรุงเทพ จำกัด (มหาชน) ได้ดำเนินการตามมาตรการกำหนด โดยจัดให้มีระบบการจัดการสารเคมีที่ใช้ในระบบทำความเย็น โดยจัดเก็บไว้ในพื้นที่เก็บอะไหล่ของอาคาร Main workshop ของ Depot ซึ่งจะมีการนำไปใช้ในเวลาที่ จะเติมเข้าระบบ โดยจะไม่นำไปเก็บไว้ในสถานี ส่วนที่ต้องกำจัดจะทำการแยกประเภทก่อนทั้ง Refrigerant หรือสารทำความเย็น จะบรรจุอยู่ในภาชนะรับแรงดัน และเก็บไว้ที่ Dangerous goods store ภายใต้การควบคุมดูแลของผู้รับเหมา (SIEMENS) และจะส่งกำจัดโดยบริษัทรับกำจัดของเสียที่ได้รับใบอนุญาตจากกรมโรงงานอุตสาหกรรม	ไม่พบปัญหา	<ul style="list-style-type: none">ภาพที่ 2.2-15 พื้นที่จัดเก็บสารเคมี
