# บทที่ 3

ผลการปฏิบัติตามมาตรการ  
ติดตามตรวจสอบผลกระทบ  
สิ่งแวดล้อม

### ตารางที่ 3 แบบรายงานผลการปฏิบัติตามมาตรการติดตามตรวจสอบผลกระทบสิ่งแวดล้อมของโครงการนิช โมโน พระราม 9 เฟส 1

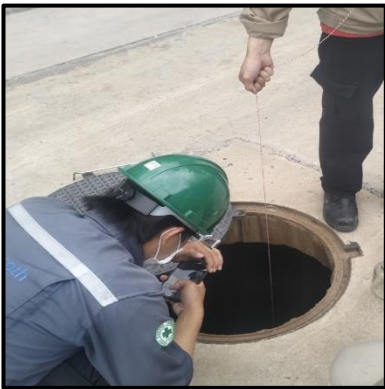
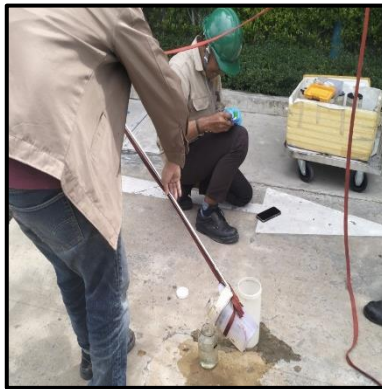
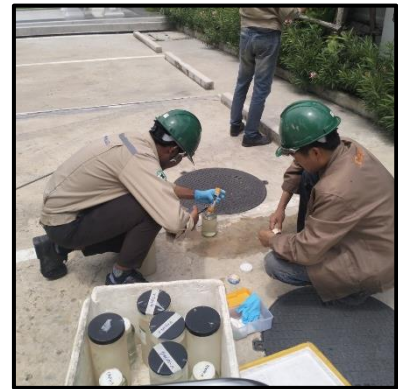
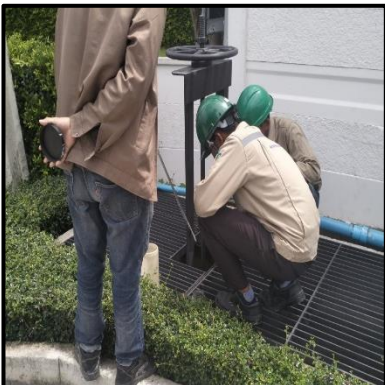
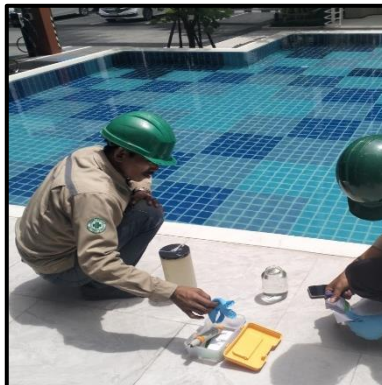
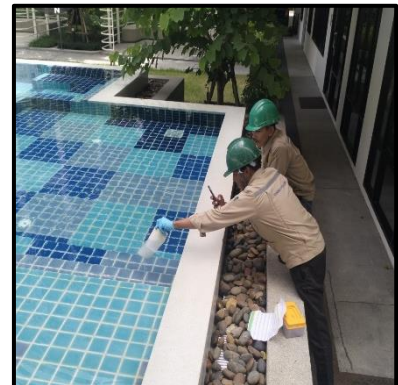
การตรวจวัดคุณภาพน้ำทิ้ง ทำการเก็บตัวอย่างคุณภาพน้ำ 5 จุด ได้แก่ จุดรวบรวมน้ำเสียเข้าระบบบำบัดน้ำเสีย จำนวน 2 จุด จุดรวบรวมน้ำเสียหลังออกกระบบบำบัดน้ำเสีย จำนวน 2 จุด และบ่อกักน้ำสุดท้ายของระบบก่อนระบายลงสู่ระบบระบายน้ำบนถนนสาธารณะ จำนวน 1 จุด เดือนละ 1 ครั้ง

การตรวจวัดคุณภาพน้ำในสระว่ายน้ำ ทำการเก็บตัวอย่างคุณภาพน้ำ 2 จุด ได้แก่ น้ำในสระว่ายน้ำที่บริเวณฝัวน้ำ จำนวน 2 จุด และน้ำในสระว่ายน้ำที่ความลึกกึ่งกลางสระ จำนวน 2 จุด เดือนละ 1 ครั้ง
