ผลกระทบสิ่งแวดล้อม ในระยะดำเนินการ

โครงการ โรงพยาบาลซีจีเอช ลำลูกกา

ระหว่างเดือนมกราคม ถึง มิถุนายน พ.ศ. 2567

**รายงานผลการปฏิบัติตามมาตรการป้องกัน และแก้ไขผลกระทบสิ่งแวดล้อม**  
**และมาตรการติดตามตรวจสอบผลกระทบสิ่งแวดล้อม**  
**โครงการ โรงพยาบาลซีจีเอส ลำลูกกา (ระยะดำเนินการ)**

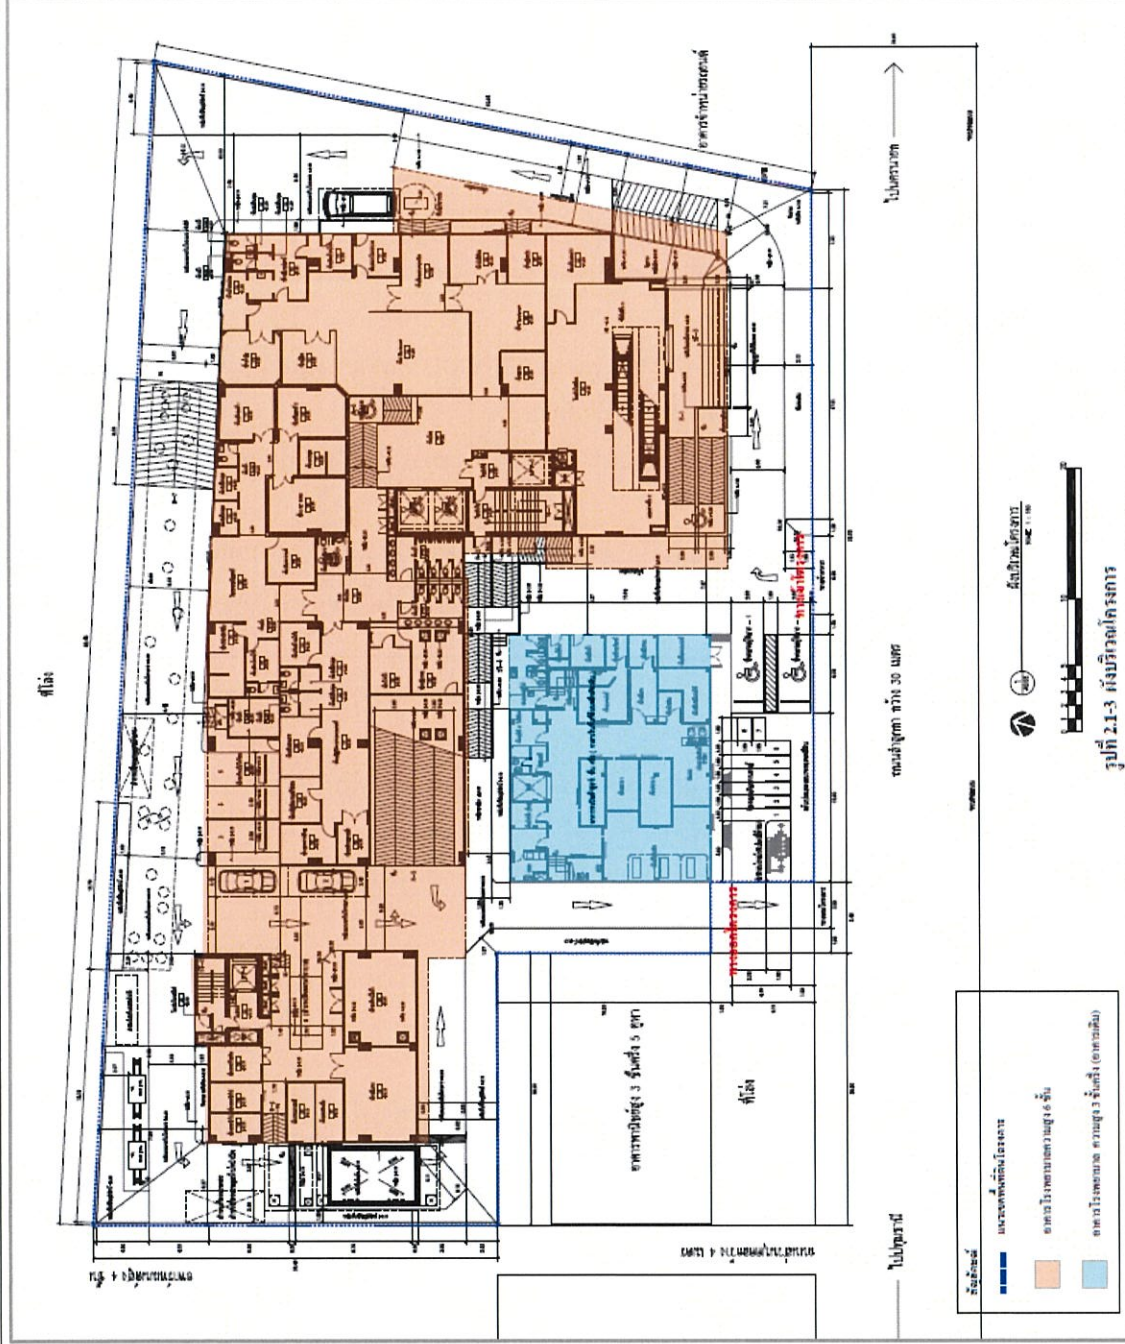
รูปที่ 1.4.1-2 ผังบริเวณโครงการ

โครงการมีลักษณะเป็นประเภทอาคารโรงพยาบาลประกอบด้วย อาคารโรงพยาบาลขนาดความสูง 6 ชั้น จำนวน 1 อาคาร และอาคารโรงพยาบาลความสูง 3 ชั้นครึ่ง (อาคารเดิม) จำนวน 1 อาคาร มีจำนวนเตียงผู้ป่วยไว้ค้างคืนรวม 100 เตียง ดังแสดงผังบริเวณโครงการไว้ในรูปที่ 1.4.1-2
