# บทที่ 3

ผลการปฏิบัติตามมาตรการ  
ติดตามตรวจสอบผลกระทบ  
สิ่งแวดล้อม

ตารางที่ 3 แบบรายงานผลการปฏิบัติตามมาตรการติดตามตรวจสอบผลกระทบสิ่งแวดล้อมของโครงการนิช โมโน อีสราภาพ

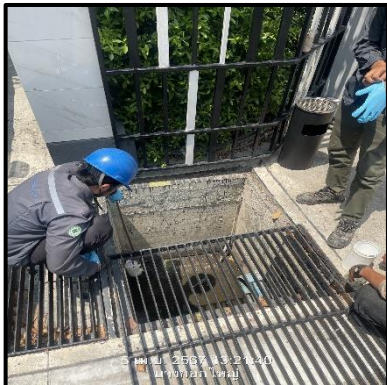
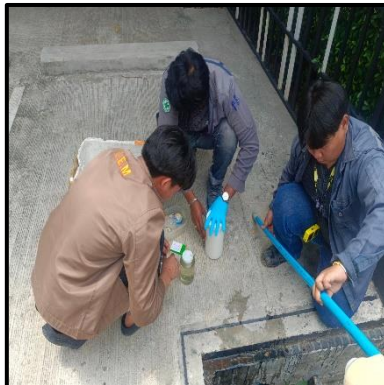
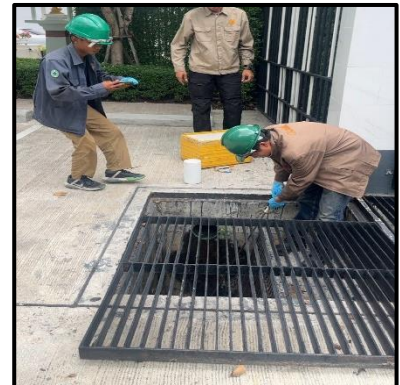
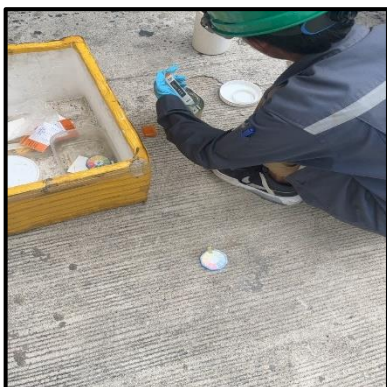
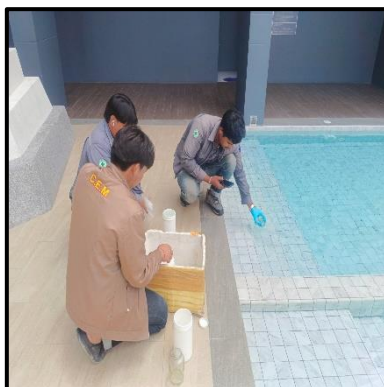
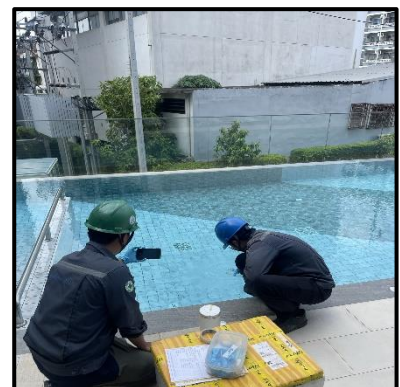
การตรวจวัดคุณภาพน้ำทั้ง ทำการเก็บตัวอย่างคุณภาพน้ำ 1 จุด ได้แก่ บ่อพักน้ำสุดท้ายของระบบก่อนระบายลงสู่ระบบระบายน้ำบนถนนสาธารณะจำนวน 1 จุด เดือนละ 1 ครั้ง

การตรวจวัดคุณภาพน้ำในสระว่ายน้ำ ทำการเก็บตัวอย่างคุณภาพน้ำ 2 จุด ได้แก่ บริเวณสระว่ายน้ำส่วนลึกจำนวน 1 จุด และสระว่ายน้ำส่วนตื้นจำนวน 1 จุด เดือนละ 1 ครั้ง
