ผลการปฏิบัติตาม  
มาตรการป้องกัน  
และแก้ไขผลกระทบ  
สิ่งแวดล้อม

## 2.1 ผลการปฏิบัติตามมาตรการป้องกัน และแก้ไขผลกระทบสิ่งแวดล้อม

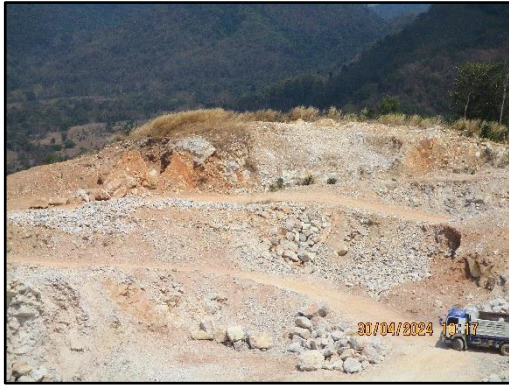
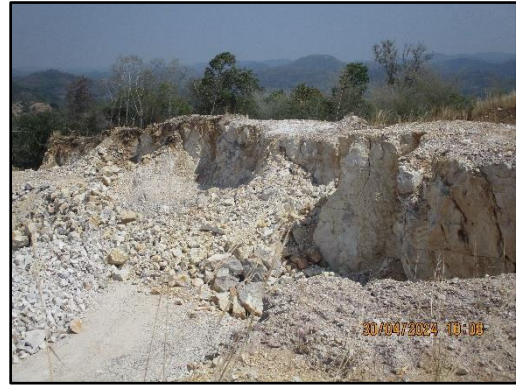
ภาพที่ 2.1 สภาพหน้าเหมืองในปัจจุบัน

มาตรการป้องกันและแก้ไขผลกระทบสิ่งแวดล้อม	รายละเอียดการปฏิบัติตามมาตรการฯ	ปัญหา อุปสรรค ที่ไม่สามารถปฏิบัติ ตามมาตรการ และแนวทางแก้ไข	ภาพถ่าย/เอกสารประกอบผล
<b>1. มาตรการที่เสนอไว้ในรายงานการวิเคราะห์ผลกระทบสิ่งแวดล้อม</b> 1.1 ให้เปิดหน้าเหมืองโดยวิธีเหมืองหีบลักษณะ ขั้้นบันไดสูงประมาณ 5 เมตร กว้าง 6 เมตร รักษาความ ลาดชันของหน้าเหมืองทั้งหมดให้อยู่ในสภาพมั่นคง ปลอดภัย	- โครงการฯ ได้ทำเหมืองแบบขั้้นบันได ซึ่งกำหนดขั้้นบันไดในแต่ละชั้น ให้มีความสูงประมาณ 5 เมตร ความกว้างประมาณ 5 เมตร และความ ลาดเอียงรวมไม่เกิน 45 องศา เพื่อความปลอดภัยและความสะดวกของ เครื่องจักรที่ทำงาน ตลอดจนหลีกเลี่ยงการเดินหน้าเหมืองที่มีขั้้นหิน เอียงเข้าหาหน้างาน เพื่อป้องกันมิให้เกิดการพังถล่ม หรือการร่วงหล่น ของเศษดินและเศษหินของบริเวณหน้าเหมือง	-	- ภาพที่ 2.1 สภาพหน้าเหมือง ในปัจจุบัน

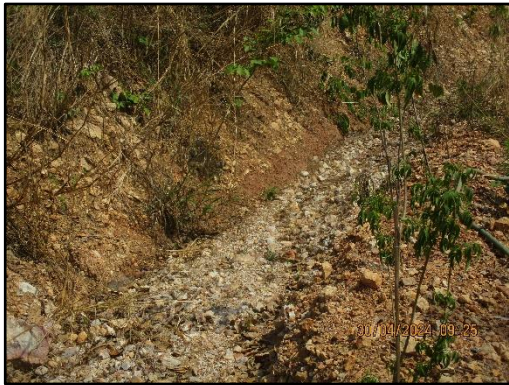
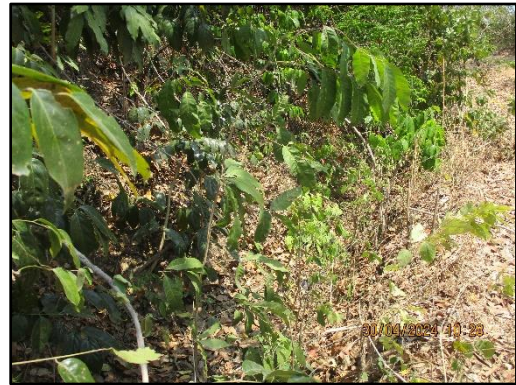
ภาพที่ 2.2 คูระบายน้ำที่รองรับน้ำฝนจากพื้นที่เก็บกองเศษดิน

1.2 ทำการขุดระบายน้ำกว้าง 1.5 เมตร ลึก 1 เมตร เพื่อรองรับน้ำฝนจากพื้นที่เก็บกองเศษดินและพื้นที่ โครงการ และขุดบ่อดักตะกอนขนาด 900 ตารางเมตร ลึก 5 เมตร เพื่อเก็บกักน้ำและตะกอนจากหน้าเหมือง	- โครงการฯ ได้ทำการขุดระบายน้ำกว้าง 1.5 เมตร ลึก 1 เมตร เพื่อ รองรับน้ำฝนจากพื้นที่เก็บกองเศษดิน และพื้นที่โครงการ และขุดบ่อดัก ตะกอน เพื่อเก็บกักเก็บน้ำและตะกอนดินจากหน้าเหมือง	-	- ภาพที่ 2.2 ระบายน้ำที่รอง รับน้ำฝนจากพื้นที่เก็บกองเศษ ดิน - ภาพที่ 2.3 บ่อดักตะกอน ภายในพื้นที่โครงการ

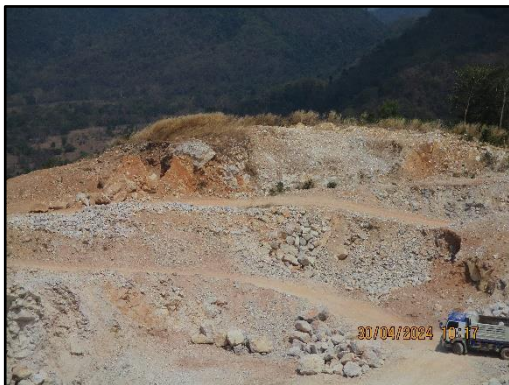
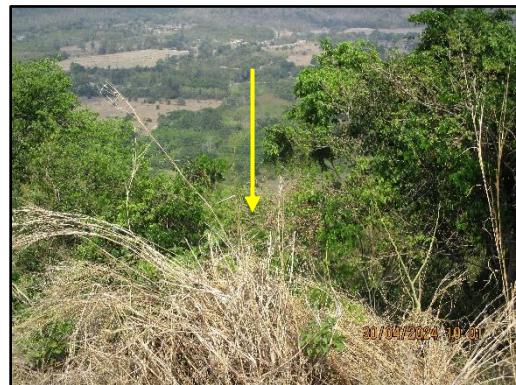
บริเวณพื้นที่หน้าเหมือง

บริเวณกองเก็บเปลือกดิน

ภาพที่ 2.3 ปอดักตะกอนภายในพื้นที่โครงการ

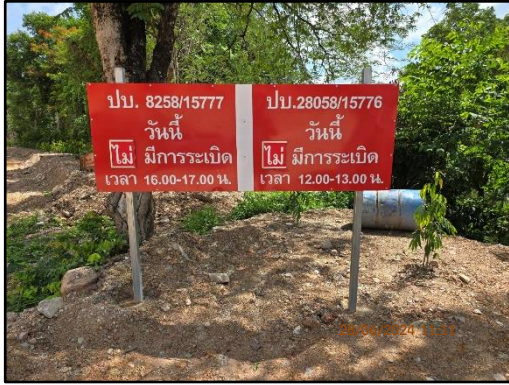
ภาพที่ 2.4 ป้ายแสดงรายละเอียดช่วงเวลาการระเบิด  
เหมือง

1.3 ใช้วัตถุระเบิดชนิด AN-FO ปริมาณไม่เกิน 150 ปอนด์/จังหวัด ในการเปิดหน้าเหมืองวัน ละ 1 ครั้ง ในช่วงเวลาเดียวกันทุกวันระหว่าง 16.00- 17.00 น.	- โครงการฯ กำหนดให้ใช้วัตถุระเบิดชนิด AN-FO ปริมาณไม่เกิน 150 ปอนด์/จังหวัด เพื่อก่อให้เกิดผลกระทบต่อสิ่งแวดล้อมน้อยที่สุด และได้กำหนดเวลาในการระเบิดในช่วงเวลา 16.00-17.00 น. โดยทำ การระเบิด 1 ครั้ง/วันเท่านั้น พร้อมทั้งโครงการยังได้ติดตั้งป้ายเพื่อ แสดงรายละเอียดช่วงเวลาการระเบิดเหมืองด้วย	-	- เอกสารแนบที่ 2.1 ตัวอย่าง รายงานการเจาะระเบิด - ภาพที่ 2.4 ป้ายแสดงราย ละเอียดช่วงเวลาการระเบิด เหมือง

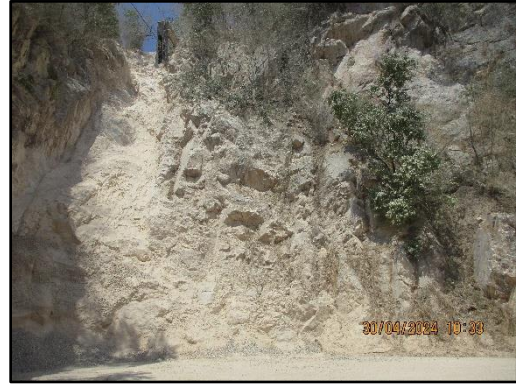
ภาพที่ 2.5 รางส่งแร่ภายในโครงการ

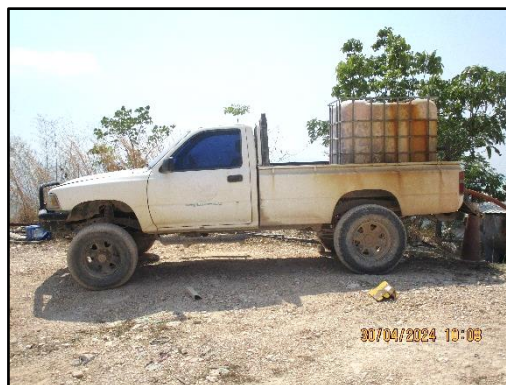
ภาพที่ 2.7 รถฉีดพรมน้ำบนเส้นทางขนส่งแร่

1.7 ฉีดพรมน้ำบนเส้นทางการขนส่งแร่อย่างน้อยวันละ 2 ครั้ง ตามความเหมาะสมของฤดูกาล	- โครงการฯ ได้มีการฉีดพรมน้ำบนเส้นทางการขนส่งแร่เป็นประจำ ประมาณ 4 ครั้งต่อวัน ในช่วงฤดูแล้ง เพื่อเป็นการป้องกันผลกระทบด้านฝุ่นละอองจากการขนส่งแร่ภายในพื้นที่โครงการ	-	- ภาพที่ 2.7 รถฉีดพรมน้ำบนเส้นทางการขนส่งแร่

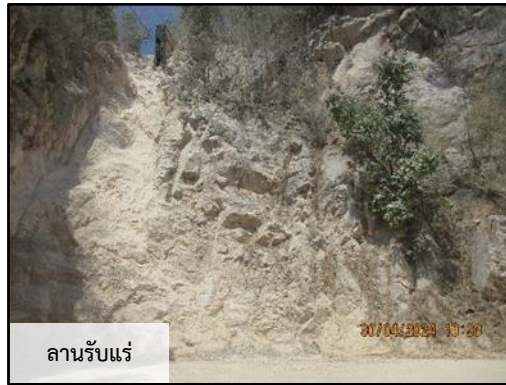
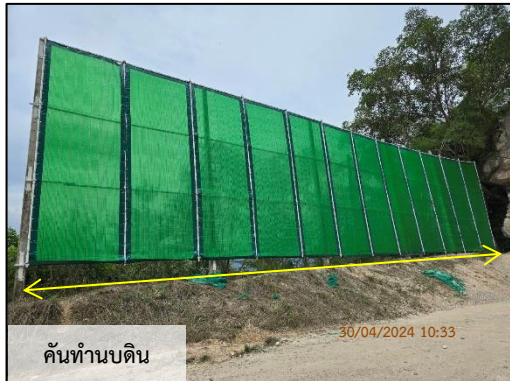
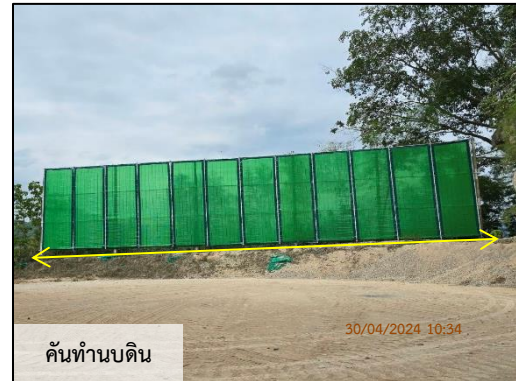
ลานรับแร่

คันทำนบกิน

ภาพที่ 2.8 ลานรับแร่ และคันทำนบกินรอบลานรับแร่ของโครงการ

1. มาตรการที่เสนอไว้ในรายงานการวิเคราะห์ผลกระทบสิ่งแวดล้อม (ต่อ) 1.5 ทำคันทำนบดินโดยรอบลานรับแร่มีความสูงไม่น้อยกว่า 5 เมตร ฐานกว้าง 10 เมตร เพื่อป้องกันการกระเด็นของหิน	- โครงการฯ ได้จัดให้มีคันทำนบดินโดยรอบลานรับแร่ที่มีความสูง 5 เมตร ฐานกว้าง 11 เมตร เพื่อป้องกันการกระเด็นของหิน	-	- ภาพที่ 2.8 ลานรับแร่ และคันทำนบดินรอบลานรับแร่ของโครงการ

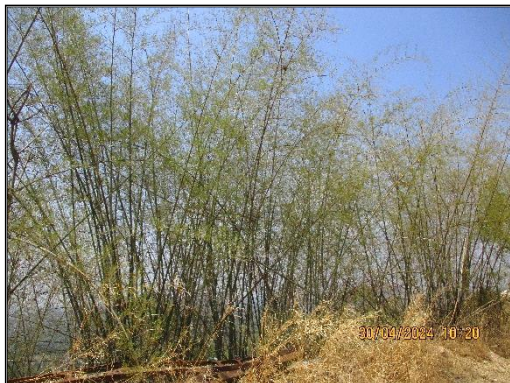
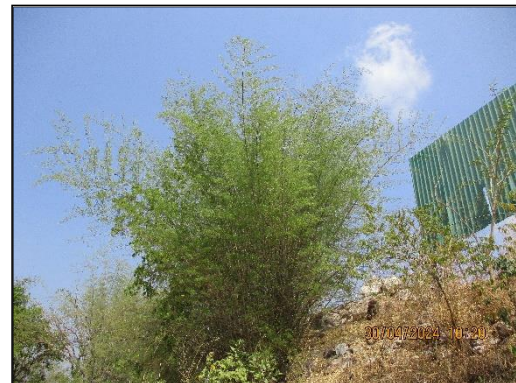
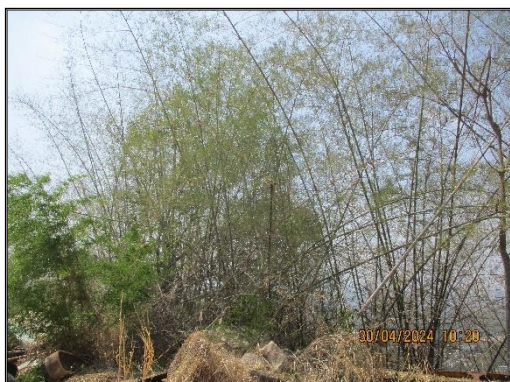
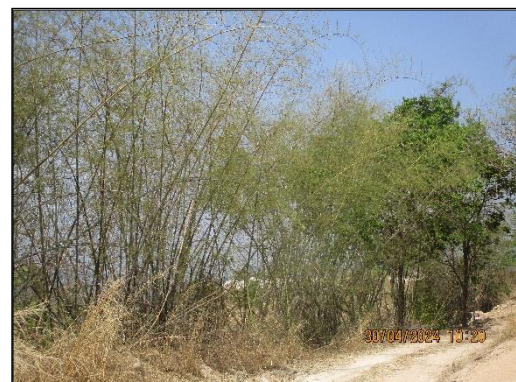
ภาพที่ 2.9 ปลูกต้นไม้ทรงสูงหนาแน่นล้อมรอบบริเวณพื้นที่โรงโม่หิน/บดย่อยหิน

1.6 ปลุกต้นไม้โดยรอบโรงโม่หินของโครงการอย่างน้อย 4 แถว เพื่อป้องกันการฟุ้งกระจายของฝุ่น	- โครงการฯ มีการปลุกต้นไม้ทรงสูงหนาแน่นโดยรอบโรงโม่หินของโครงการ เพื่อป้องกันผลกระทบด้านทัศนียภาพ เสียง และฝุ่นละอองจากการทำเหมืองของโครงการ และทำการติดตามการเจริญเติบโตเป็นระยะอย่างต่อเนื่อง	-	- ภาพที่ 2.9 ปลุกต้นไม้ทรงสูงหนาแน่นล้อมรอบบริเวณพื้นที่โรงโม่หิน/บดย่อยหิน

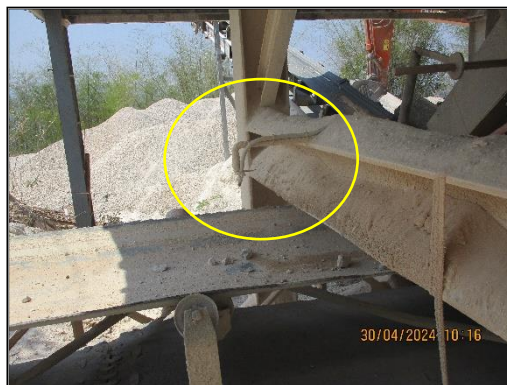
ภาพที่ 2.16 การติดตั้งระบบสเปรย์น้ำบริเวณจุดกำเนิดฝุ่น

3.มาตรการฉบับเปลี่ยนแปลงแผนผังโครงการบางส่วน (ต่อ) 3.3 ติดตั้งระบบสเปรย์น้ำบริเวณจุดกำเนิดฝุ่นทุกจุด และจะปิดคลุมเครื่องจักรเป็นระบบปิด	- โครงการฯ ได้ติดตั้งระบบสเปรย์น้ำที่บริเวณจุดกำเนิดฝุ่นทุกจุด เช่น ตามสายพานลำเลียง และเครื่องจักรที่ใช้ในการแต่งแร่จะถูกปิดคลุม ไม่ให้เกิดปัญหาฝุ่นละอองออกสู่ภายนอก	-	- ภาพที่ 2.16 การติดตั้งระบบสเปรย์น้ำบริเวณจุดกำเนิดฝุ่น - ภาพที่ 2.17 การปิดคลุมเครื่องจักรเป็นระบบปิด

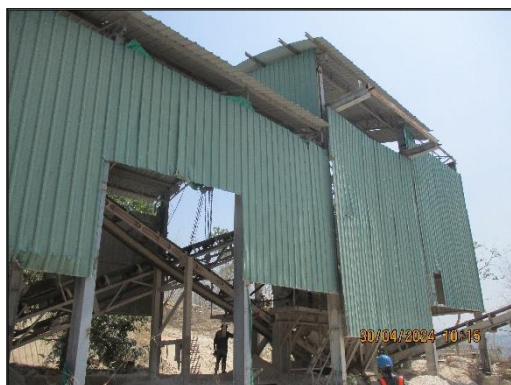
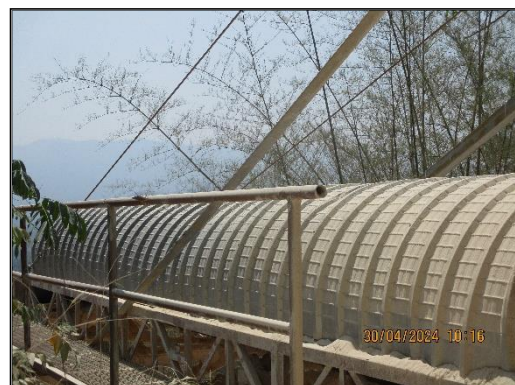
ภาพที่ 2.17 การปิดคลุมเครื่องจักรเป็นระบบปิด
