ผลการปฏิบัติตามมาตรการป้องกัน
และแก้ไขผลกระทบสิ่งแวดล้อม

ผลการปฏิบัติตามมาตรการป้องกันและแก้ไขผลกระทบสิ่งแวดล้อม ของโครงการ QUINN CONDOMINIUM SUKHUMVIT 101 (ระยะดำเนินการ) ที่กำหนดไว้ในรายงานการวิเคราะห์ผลกระทบสิ่งแวดล้อมซึ่งได้รับความเห็นชอบจากสำนักงานนโยบายและแผนทรัพยากรธรรมชาติและสิ่งแวดล้อม ตามเลขที่หนังสือเห็นชอบ ทส 1009.5/13882 ลงวันที่ 1 พฤศจิกายน พ.ศ. 2560 ปัจจุบันอยู่ในระยะเปิดดำเนินการ ในความดูแลของนิติบุคคลอาคารชุด ควินน์ สุขุมวิท 101 ระหว่างเดือนมกราคม-มิถุนายน พ.ศ. 2567 ดำเนินการติดตามตรวจสอบการปฏิบัติตามมาตรการโดยบริษัท ยูไนเต็ด แอนนาลิสต์ แอนด์ เอ็นจิเนียริง คอนซัลแตนท์ จำกัด ซึ่งได้ทำการตรวจประเมินพร้อมทั้งรวบรวม เอกสาร และถ่ายภาพประกอบผลการปฏิบัติตามมาตรการฯ โดยสรุปผลการติดตามตรวจสอบไว้ดังตารางที่ 2-1

ตารางที่ 2-1 ผลการปฏิบัติตามมาตรการป้องกันและแก้ไขผลกระทบสิ่งแวดล้อม ของโครงการ QUINN CONDOMINIUM SUKHUMVIT 101

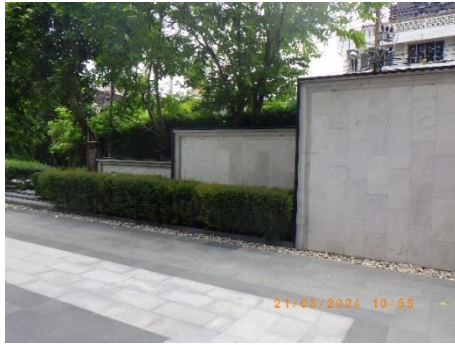
1. ทรัพยากรสิ่งแวดล้อมทางกายภาพ			
1.1 ลักษณะภูมิประเทศ			
1) จัดให้มีรั้วรอบพื้นที่โครงการเพื่อกันขอบเขตพื้นที่อย่างชัดเจน และป้องกันการพังทลายของดินในพื้นที่ข้างเคียง	จัดให้มีรั้วรอบพื้นที่โครงการแต่ละส่วน เพื่อกันขอบเขตของแต่ละพื้นที่โครงการอย่างชัดเจน	-	รูปที่ 2-1

รั้วรอบพื้นที่โครงการ

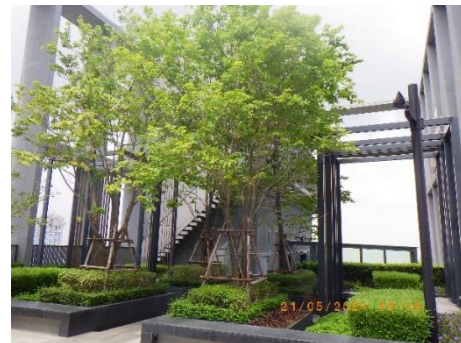
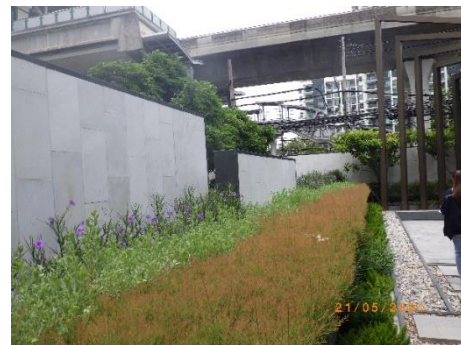
2) จัดให้มีการปลูกไม้ยืนต้น ไม้พุ่มไม้คลุมดิน ภายในโครงการ เพื่อให้พืชช่วยยึดหน้าดิน	จัดให้มีพื้นที่สีเขียว โดยมีการปลูกไม้ยืนต้น ไม้พุ่ม ไม้คลุมดิน ภายในโครงการ เพื่อให้พืชช่วยยึดหน้าดิน	-	รูปที่ 2-1 รูปที่ 2-2

3) จัดให้มีพื้นที่สีเขียวภายในพื้นที่โครงการ เพื่อให้ต้นไม้ดังกล่าวช่วยดูดซับมลพิษจากการสัญจรของรถในโครงการ	จัดให้มีพื้นที่สีเขียว โดยมีการปลูกไม้ยืนต้น ไม้พุ่ม ไม้คลุม-ดินภายในโครงการ เพื่อช่วยดูดซับมลพิษที่เกิดขึ้นจากควันรถยนต์	-	รูปที่ 2-2

5) จัดให้มีพื้นที่สีเขียวภายในโครงการ ขนาดพื้นที่รวม 1,393.5 เมตร เพื่อให้ต้นไม้ดังกล่าวดูดซับมลพิษจากที่จอดรถของโครงการ โดยพันธุ์ไม้ที่โครงการเลือกปลูกมีอัตราการสังเคราะห์แสง 386.7 โมล หรือคิดเป็น 16,984 กรัม (คำนวณจากโมล x มวลโมเลกุล CO ₂ = 386.7 x 44) ซึ่งมากกว่าปริมาณก๊าซคาร์บอนมอนอกไซด์ที่เกิดจากรถในโครงการ 5,234 กรัม/ชั่วโมง ต้นไม้ในโครงการจึงดูดซับได้เพียงพอ	โครงการจัดให้มีเจ้าหน้าที่ดูแลพื้นที่สีเขียวให้มีความสมบูรณ์ตลอดเวลา	-	รูปที่ 2-2

พื้นที่สีเขียวภายในโครงการ

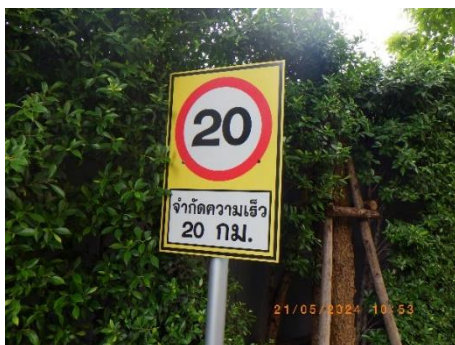
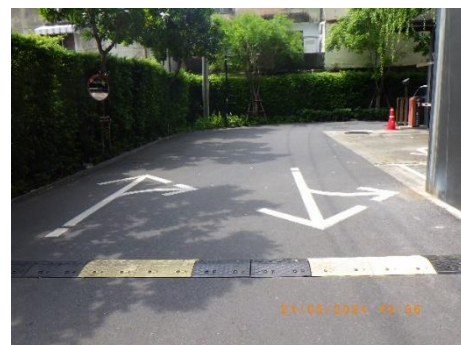
1.2 คุณภาพอากาศ			
1.2.1 ฝุ่นละออง			
1) ควบคุมความเร็วของรถภายในโครงการ เช่น ป้ายจำกัดความเร็ว สันนุน เพื่อลดความเร็ว เพื่อไม่ให้เกิดการฟุ้งกระจายของฝุ่นบนผิวถนน โดยโครงการจัดให้มีสันนุนชะลอความเร็วจำนวน 6 ชุด มีขนาดความสูง 0.05 เมตร ความกว้าง 0.3 เมตร ความยาว 6 เมตร เพื่อชะลอความเร็วของรถ และลดเสียงจากการแล่นของรถยนต์	จัดให้มีป้ายจำกัดความเร็วรถไม่เกิน 20 กม./ชม. และสันนุนชะลอความเร็วรถ เพื่อป้องกันการฟุ้งกระจายของฝุ่นละออง และลดเสียงที่เกิดจากการขับเคลื่อนรถยนต์	-	รูปที่ 2-3

1.4 เสียง			
1) ควบคุมความเร็วของรถภายในโครงการ เช่น ป้ายจำกัดความเร็ว สันนุนชะลอความเร็ว เพื่อไม่ให้เกิดการฟุ้งกระจายของฝุ่นบนผิวถนน โดยโครงการจัดให้มีสันนุนชะลอความเร็ว ขนาดความสูง 5 เซนติเมตร ความกว้าง 30 เซนติเมตร ความ ยาว 6 เมตร จำนวน 6 จุด เพื่อชะลอความเร็วของรถ และลดเสียงจากการแล่นของรถยนต์	ทางโครงการจัดให้มีป้ายจำกัดความเร็วไม่เกิน 20 กม./ชม. และสันนุนชะลอความเร็วรถ เพื่อป้องกันการฟุ้งกระจายของฝุ่นละออง และลดเสียงที่เกิดจากการขับเคลื่อนรถยนต์	-	รูปที่ 2-3

ป้ายจำกัดความเร็ว 20 กม./ชม. และสันนูนชะลอความเร็วรถ

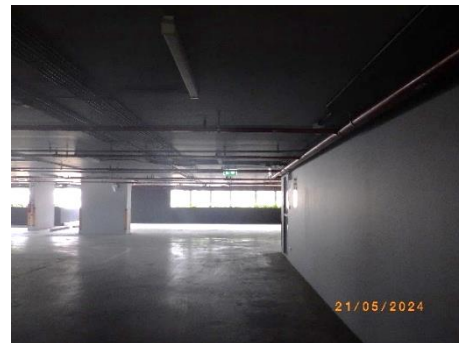
มาตรการป้องกันและแก้ไขผลกระทบสิ่งแวดล้อม	ผลการปฏิบัติตามมาตรการฯ	ปัญหา อุปสรรค และแนวทางแก้ไข	หลักฐานและเอกสารประกอบ
1.2.2 มลพิษทางอากาศ			
1) ออกแบบให้ชั้นจอดรถ สามารถระบายอากาศได้อย่างสะดวกตลอดเวลา ไม่ให้เกิดการสะสมมลพิษ	ทางโครงการมีการออกแบบให้ชั้นจอดรถเป็นอาคารเปิดโล่ง สามารถระบายอากาศได้อย่างสะดวกตลอดเวลาไม่ให้เกิดการสะสมมลพิษ	-	รูปที่ 2-5

รูปที่ 2-5 อาคารจอดรถแบบเปิดโล่ง

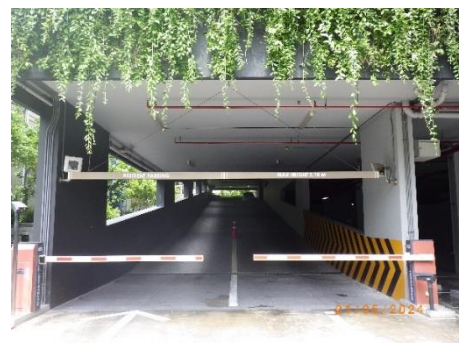
3) จัดทำป้ายและสัญลักษณ์จราจรบนพื้นทางให้ชัดเจน และไม่ก่อให้เกิดความสับสนของผู้ขับขี่ ทำให้การเคลื่อนตัวของรถในโครงการทำได้อย่างดีและปลอดภัย	ทางโครงการมีการแบ่งช่องทางจราจรการเดินรถ และติดตั้งป้ายสัญลักษณ์ควบคุมแสดงทิศทางการจราจรไว้อย่างชัดเจน	-	รูปที่ 2-7

4) จัดทำป้ายและสัญลักษณ์จราจรบนพื้นทางให้ชัดเจน และไม่ก่อให้เกิดความสับสนของผู้ขับขี่ ทำให้การเคลื่อนตัวของรถในโครงการทำได้อย่างดีและปลอดภัย	ทางโครงการมีการแบ่งช่องทางจราจรการเดินรถ และติดตั้งป้ายสัญลักษณ์ควบคุมแสดงทิศทางการจราจรไว้อย่างชัดเจน	-	รูปที่ 2-7

รูปที่ 2-7 ป้ายสัญลักษณ์จราจร

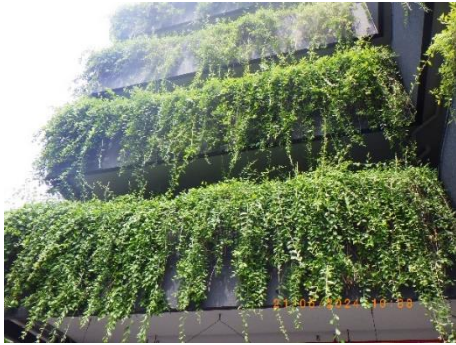
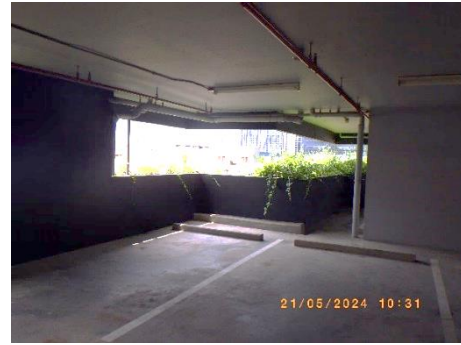
4) จัดให้มีการปลูกต้นกระดุมทองเลื้อยบริเวณชั้นจอดรถที่ 2-6 ขนาดพื้นที่รวม 182.2 ตารางเมตร เพื่อลดมลพิษจากรถยนต์และเพื่อทัศนียภาพที่ดี ทั้งนี้ พื้นที่ปลูกต้นกระดุมทองเลื้อยดังกล่าว โครงการไม่ได้นำพื้นที่มาคิดเป็นพื้นที่สีเขียวรวมของโครงการแต่อย่างใด	ทางโครงการจัดให้มีการปลูกไม้เลื้อยบริเวณชั้นจอดรถที่ 2-6 เพื่อทัศนียภาพที่สวยงาม และลดมลพิษที่เกิดขึ้นจากรถยนต์	-	รูปที่ 2-8

รูปที่ 2-8 ปลูกไม้เลื้อยบริเวณชั้นจอดรถ

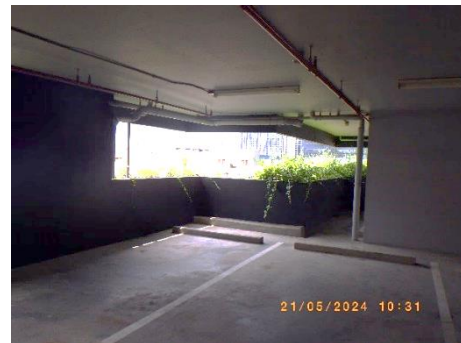
1.3 ผลกระทบจากแสงไฟรบกวน			
1) ออกแบบอาคารได้ออกแบบให้มีผนังกันตกเป็นผนังทึบ ความสูงประมาณ 0.9 เมตร ซึ่งสูงกว่าตำแหน่งดวงไฟหน้ารถยนต์	ทางโครงการได้ออกแบบให้มีผนังกันตกเป็นผนังทึบ เพื่อลดผลกระทบจากแสงไฟรบกวน	-	รูปที่ 2-9

รูปที่ 2-9 ผนังกันตกแบบทึบบริเวณชั้นจอดรถยนต์

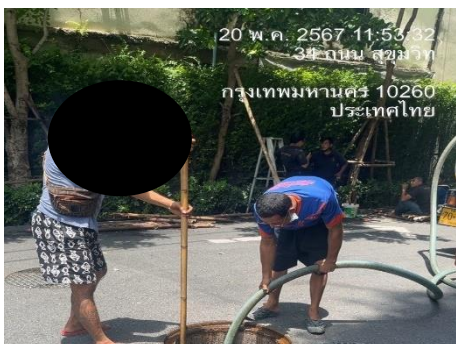
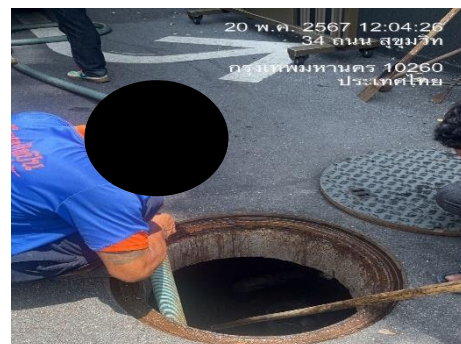
3) โครงการจะประสานบริษัทเอกชนที่ได้รับอนุญาตจากกรมโรงงานอุตสาหกรรม เช่น บริษัท เบตเตอร์ เวิลด์ กรีน จำกัด (มหาชน) หรือ บริษัท เอเซีย เวสต์ แมนเนจเม้นต์ จำกัด เป็นต้น มาสูบตะกอนส่วนเกินจากระบบบำบัดน้ำเสียไปกำจัด เดือนละ 1 ครั้ง โดยสูบตะกอนในช่วงเวลาบ่ายของวันจันทร์ถึงวันศุกร์ ซึ่งจะมีผู้พักอาศัยน้อยที่สุด (ปรับได้ตามความเหมาะสม เพื่อไม่ให้ส่งผลกระทบต่อผู้พักอาศัยภายในโครงการ) โดยในการสูบล้างสิ่งปฏิกูลลงสู่สิ่งปฏิกูลสามารถขุดได้บริเวณตำแหน่ง	ทางโครงการจะประสานงานบริษัทเอกชนที่ได้รับอนุญาตจากกรมโรงงานอุตสาหกรรมเพื่อเข้ามาสูบตะกอนส่วนเกินจากระบบบำบัดน้ำเสีย ซึ่งดำเนินการแล้วในวันที่ 20 พฤษภาคม พ.ศ. 2567	-	รูปที่ 2-12

รูปที่ 2-12 การสูบน้ำจากตะกอน

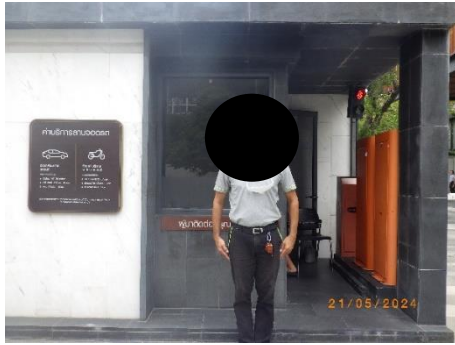
4) ในช่วงเวลาที่มีการสูบล้างสิ่งปฏิกูล หรือเปิดฝาท่อเก็บไขมันหรือเก็บตัวอย่างน้ำ ตลอดจนการซ่อมแซมระบบบำบัดน้ำเสีย จะต้องจัดให้มีพนักงานรักษาความปลอดภัยคอยอำนวยความสะดวกด้านการจราจรในโครงการ	ทางโครงการจัดให้มีพนักงานรักษาความปลอดภัยคอยอำนวยความสะดวกด้านการจราจรในโครงการประจำตลอด 24 ชั่วโมง	-	รูปที่ 2-13

รูปที่ 2-13 พนักงานรักษาความปลอดภัย

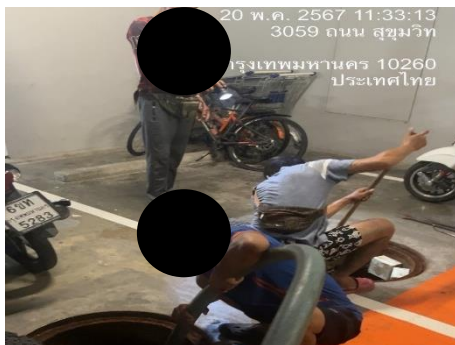
6) ประสานให้รถสูบล้างไขมันของสำนักงานเขตพระโขนง มาสูบล้างกำจัดต่อไป	ทางโครงการจะประสานงานบริษัทเอกชนที่ได้รับอนุญาตจากกรมโรงงานอุตสาหกรรมเพื่อเข้ามาสูบล้างตะกอนส่วนเกินจากระบบบำบัดน้ำเสีย ซึ่งดำเนินการแล้วในวันที่ 20 พฤษภาคม พ.ศ. 2567	-	รูปที่ 2-15

รูปที่ 2-15 การสูบลากไขมัน

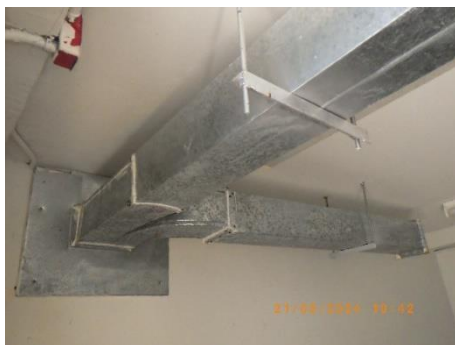
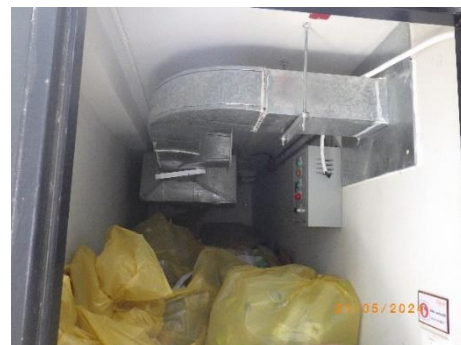
9) ติดตั้งพัดลมระบายอากาศภายในห้องพักมูลฝอยเปียก โดยห้องพักมูลฝอยเปียกมีปริมาตรห้องเท่ากับ 17.7 ลูกบาศก์เมตร ซึ่งจะติดตั้งพัดลมระบายอากาศ จำนวน 1 เครื่อง อัตราการ ระบายอากาศ 100 ลูกบาศก์ฟุต/นาที่ ซึ่งสามารถระบายอากาศได้ 4 เท่า (ไม่น้อยกว่า 4 เท่า) ของปริมาตรห้องพักมูลฝอยเปียก แล้วต่อท่อระบายอากาศเชื่อมกับท่อก๊าซมีเทนเพื่อเพิ่มแรงดันภายในท่อมี่เทน ให้สามารถไหลเวียนไปยังบ่อดินบำบัดก๊าซมีเทนได้อย่างมีประสิทธิภาพ ซึ่งมีระยะเวลาสัมผัสอากาศประมาณ 64 วินาที นอกจากนี้ การติดตั้งพัดลมระบายอากาศภายในห้องพักมูลฝอยรวมดังกล่าวจะช่วยลดผลกระทบเรื่องกลิ่น ที่อาจส่งกลิ่นออกสู่ภายนอกห้องพักมูลฝอยรวมได้อีกทางหนึ่ง	ทางโครงการได้มีการติดตั้งปล่องระบายอากาศภายในห้องพักมูลฝอย	-	รูปที่ 2-16

รูปที่ 2-16 ระบบระบายอากาศภายในห้องพักมูลฝอย

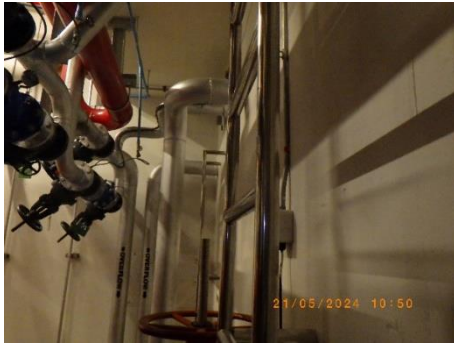
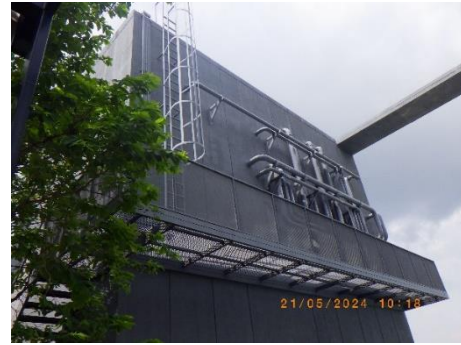
3. คุณค่าการใช้ประโยชน์ของมนุษย์			
3.1 การใช้น้ำ			
1) จัดให้มีน้ำสำรองเก็บไว้ในถังเก็บน้ำใต้ดิน และถังเก็บน้ำชั้นดาดฟ้า โดยสำรองน้ำใช้ได้ไม่น้อยกว่า 1 วัน	จัดให้มีน้ำสำรองเก็บไว้ในถังเก็บน้ำใต้ดิน และถังเก็บน้ำชั้นดาดฟ้า สำรองน้ำใช้ได้ไม่น้อยกว่า 1 วัน-	-	รูปที่ 2-19

รูปที่ 2-19 ถังสำรองน้ำใต้ดิน และถังสำรองน้ำชั้นดาดฟ้า

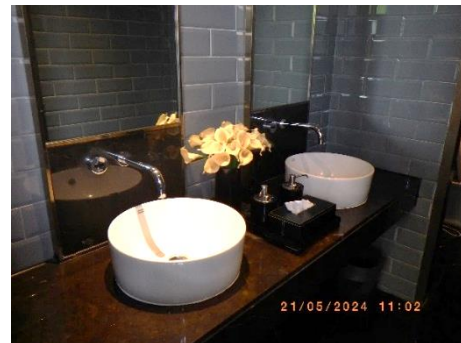
3) จัดให้มีเจ้าหน้าที่คอยดูแลรักษาระบบเส้นท่อประปาให้อยู่ในสภาพดี	จัดให้มีเจ้าหน้าที่คอยดูแลรักษาระบบเส้นท่อประปาให้มีสภาพดีอยู่เสมอ	-	รูปที่ 2-11
4) ออกแบบโดยเลือกใช้สุขภัณฑ์ที่ประหยัดน้ำหรืออุปกรณ์ที่มีประสิทธิภาพสูง ทั้งก๊อกประหยัดน้ำ ชักโครก และหัวฉีดประหยัดน้ำ	ทางโครงการเลือกใช้สุขภัณฑ์ที่ประหยัดน้ำ และมีคุณภาพดี	-	รูปที่ 2-21

รูปที่ 2-21 สุขภัณฑ์ประหยัดน้ำ

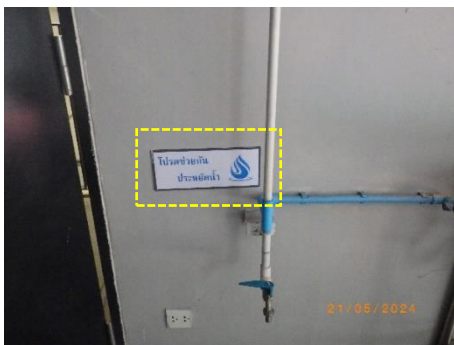
มาตรการป้องกันและแก้ไขผลกระทบสิ่งแวดล้อม	ผลการปฏิบัติตามมาตรการฯ	ปัญหา อุปสรรค และแนวทางแก้ไข	หลักฐานและเอกสารประกอบ
5) ติดป้ายรณรงค์การประหยัดน้ำภายในพื้นที่โครงการ	มีการติดป้ายรณรงค์ให้ใช้น้ำอย่างประหยัดบริเวณพื้นที่โครงการ การประชาสัมพันธ์ผ่านทางบอร์ดดิจิทัล รวมไปถึงการแจ้งผ่านทางสื่อออนไลน์ ให้ผู้พักอาศัยตระหนักถึงการใช้น้ำอย่างประหยัด	-	รูปที่ 2-22

6) กำหนดให้พนักงานใช้ภาชนะรองน้ำและชักล้างอุปกรณ์ในภาชนะก่อนที่จะนำไปเช็ดถู ซึ่งจะใช้น้ำน้อยกว่าการใช้สายยางฉีดล้างทำความสะอาดโดยตรง	กำชับให้พนักงานใช้ภาชนะรองน้ำและชักล้างอุปกรณ์ในภาชนะก่อนที่จะนำไปเช็ดถู ซึ่งจะช่วยประหยัดน้ำกว่าการฉีดล้างโดยตรง	-	รูปที่ 2-22

รูปที่ 2-22 ป้ายรณรงค์ประหยัดน้ำ

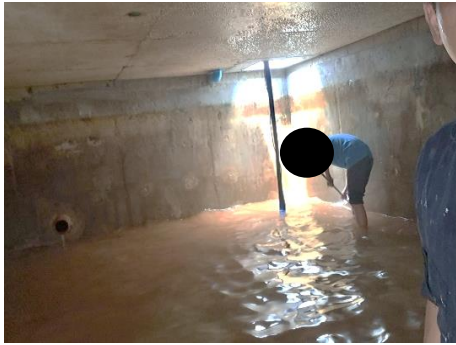
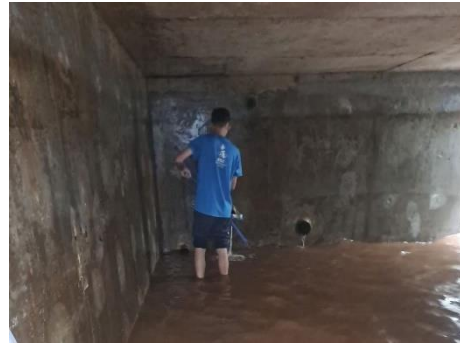
8) โครงการจะต้องควบคุมพนักงานของโครงการให้ปฏิบัติตามมาตรการอย่างเคร่งครัด	ทางโครงการมีการควบคุมพนักงานของโครงการให้ปฏิบัติตามมาตรการอย่างเคร่งครัด	-	-
9) กำหนดให้มีการทำความสะอาดถังเก็บน้ำเพื่อล้างตะกอน สนิม และคราบสกปรกที่เกาะตามผนังหรือซอกมุมของถังสำรองน้ำ ซึ่งโครงการจัดให้มีถังเก็บน้ำใต้ดิน สำรองน้ำเพื่อการอุปโภค-บริโภค จำนวน 2 ถัง และถังเก็บน้ำชั้นดาดฟ้า จำนวน 2 ถัง ซึ่งในการทำความสะอาดถังเก็บน้ำจะทำการกวาดตะกอนขัดสนิม หรือคราบที่เกาะตามผนัง หรือซอกมุมของถังน้ำที่ไม่มีการหมุนเวียน โดยใช้แปรงขัดไม้ใช้น้ำยาล้างที่มีสารเคมีซึ่งอาจตกค้าง ทั้งนี้ ในการล้างทำความสะอาดจะดำเนินการครั้งละถัง เพื่อให้ถังที่เหลือสามารถสำรองน้ำใช้ของโครงการได้ โดยกำหนดให้ล้างในช่วงเวลา 24.00-05.00 น. (ช่วงเวลาปรับได้ตามความเหมาะสม) ซึ่งเป็นช่วงเวลาที่มีการใช้น้ำน้อย เพื่อไม่ให้ส่งผลกระทบต่อการใช้งานน้ำภายในอาคารโดยความถี่ในการล้างทำความสะอาดปีละ 2 ครั้ง (6 เดือน /1 ครั้ง) เพื่อสุขภาพอนามัยที่ดีของผู้พักอาศัย รวมทั้งโครงการต้องแจ้งผู้พักอาศัยให้ทราบก่อนล้างทำความสะอาดถังอย่างน้อย 1 สัปดาห์	ทางโครงการมีแผนดำเนินการล้างทำความสะอาดถังเก็บน้ำสำรองตามวิธีที่มาตรการฯ กำหนด ช่วงเดือนกรกฎาคม พ.ศ. 2567 ทั้งนี้ ทางโครงการติดตามตรวจสอบถังเก็บน้ำสำรองเป็นประจำ	-	รูปที่ 2-24

รูปที่ 2-24 การล้างทำความสะอาดถึงเก็บน้ำสำรอง

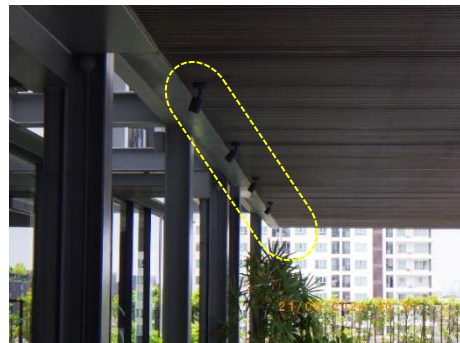
3.2.2 มาตรการด้านความปลอดภัยและอุบัติเหตุจากการจมน้ำ			
1) จัดให้มีไฟฟ้าส่องสว่างเพียงพอทั่วบริเวณรอบพื้นที่สระว่ายน้ำให้มองเห็นได้อย่างชัดเจน เพื่อความปลอดภัยในการใช้สระว่ายน้ำตอนกลางคืน	จัดให้มีไฟฟ้าส่องสว่างบริเวณโดยรอบพื้นที่สระว่ายน้ำให้มองเห็นได้อย่างชัดเจน เพื่อความปลอดภัยในการใช้สระว่ายน้ำตอนกลางคืน	-	รูปที่ 2-26

9) ตรวจสอบอุปกรณ์ไฟฟ้า และระบบไฟฟ้าส่องสว่างบริเวณสระว่ายน้ำให้อยู่ในสภาพพร้อมใช้งานไม่ชำรุด สัปดาห์ละ 1 ครั้ง ตลอดระยะเวลาเปิดดำเนินการ	จัดให้มีการตรวจสอบอุปกรณ์ไฟฟ้า และระบบไฟฟ้าส่องสว่างบริเวณสระว่ายน้ำให้อยู่ในสภาพพร้อมใช้งานไม่ชำรุด ตลอดระยะเวลาที่เปิดดำเนินการ	-	รูปที่ 2-26

รูปที่ 2-26 ไฟฟ้าส่องสว่างบริเวณโดยรอบ
พื้นที่สระว่ายน้ำ

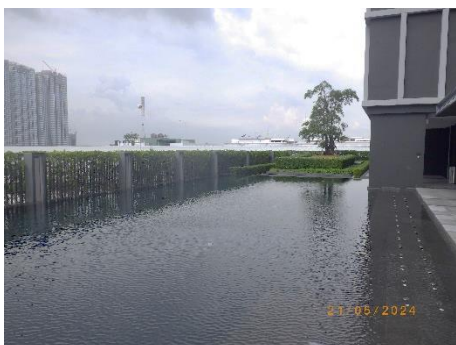
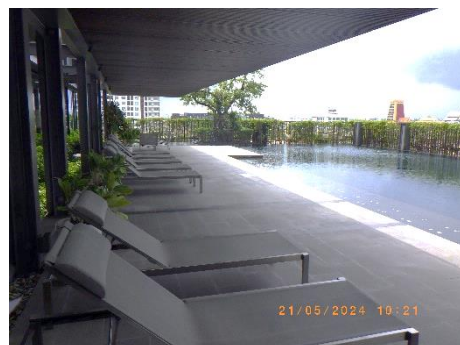
3) จัดให้มีการรักษาความสะอาดบริเวณโดยรอบสระว่ายน้ำอย่างสม่ำเสมอ	จัดให้มีพนักงานดูแลรักษาความสะอาดบริเวณสระว่ายน้ำให้เรียบร้อยอยู่เสมอ	-	รูปที่ 2-29
4) จัดให้มีการรักษาความสะอาดไม่ให้ขอบสระ และทางเดิน ขอบสระเปียก ลื่น ตลอดระยะเวลาที่เปิดให้บริการสระว่ายน้ำ	จัดให้มีพนักงานดูแลความสะอาดบริเวณสระว่ายน้ำ มีให้ทางเดินขอบสระเปียก ลื่น ตลอดระยะเวลาที่เปิดให้บริการ	-	รูปที่ 2-29

3.2.3 โครงสร้างสระว่ายน้ำ			
1) โครงสร้างของสระว่ายน้ำเป็นคอนกรีตเสริมเหล็ก มีความ มั่นคง แข็งแรง น้ำซึมไม่ได้ ผนังเรียบ อยู่ในสภาพดีและทำความสะอาดง่าย	มีการออกแบบโครงสร้างของสระว่ายน้ำให้เป็นคอนกรีตเสริมเหล็กมีความมั่นคง แข็งแรง น้ำซึมไม่ได้ ผนังเรียบ อยู่ในสภาพดีและทำความสะอาดง่าย	-	รูปที่ 2-29

3) พื้นสระว่ายน้ำต้องทำด้วยวัสดุแข็งแรง เรียบ ไม่ดูดซึมน้ำ ทำความสะอาดง่าย ไม่ลื่น อยู่ในสภาพดี	พื้นของสระว่ายน้ำทำด้วยวัสดุที่แข็งแรง เรียบ ไม่ดูดน้ำทำความสะอาดง่าย ไม่ลื่น อยู่ในสภาพดี	-	รูปที่ 2-29

รูปที่ 2-29 สระว่ายน้ำ
