ผลการติดตามตรวจสอบผลกระทบสิ่งแวดล้อม

#### 3.1 การปฏิบัติตามมาตรการติดตามตรวจสอบผลกระทบสิ่งแวดล้อม

บัดนี้ นิติบุคคลอาคารชุด แอทธินี เรสซิเดนซ์ ได้มอบหมายให้ บริษัท ทัท พร็อพเพอร์ตี้ จำกัด ดำเนินการติดตามตรวจสอบการปฏิบัติตามมาตรการป้องกันและแก้ไขผลกระทบสิ่งแวดล้อมโครงการ มิเลนเนียม คอมเพล็กซ์ (ระยะดำเนินการ) ส่วนของอพาร์ทเมนต์ ช่วงเดือนมกราคม - มิถุนายน 2567 ตามที่กำหนดไว้ในรายงานการวิเคราะห์ผลกระทบสิ่งแวดล้อม โดยเนื้อหาบทนี้จะแสดงผลการปฏิบัติตามมาตรการป้องกันและแก้ไขผลกระทบสิ่งแวดล้อม ซึ่งทางบริษัท ทัท พร็อพเพอร์ตี้ จำกัด ทำการตรวจประเมินด้วยวิธี Walk through Survey พร้อมทั้งรวบรวมเอกสารหลักฐานต่าง ๆ และภาพถ่ายประกอบผลการปฏิบัติตามมาตรการฯ

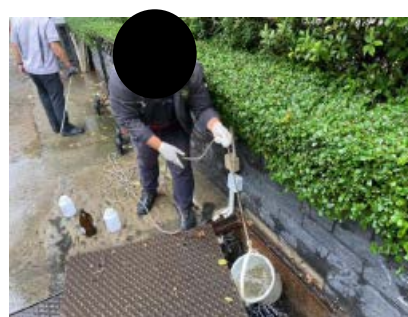
ภาพที่ 3.5-1 จุดตรวจน้ำในโครงการ

| สถานีตรวจวัด | วันที่ตรวจวัด | ผลการวิเคราะห์คุณภาพน้ำทิ้งของโครงการ | | | | | | | |
|---|---|---|---|---|---|---|---|---|---|
| น้ำทิ้งสุดท้ายก่อนระบายออกโครงการ | | 7.3 | 24.2 | 48.0 | 146.0 | 2.0 | <1.0 | 19.0 | <5.0 |

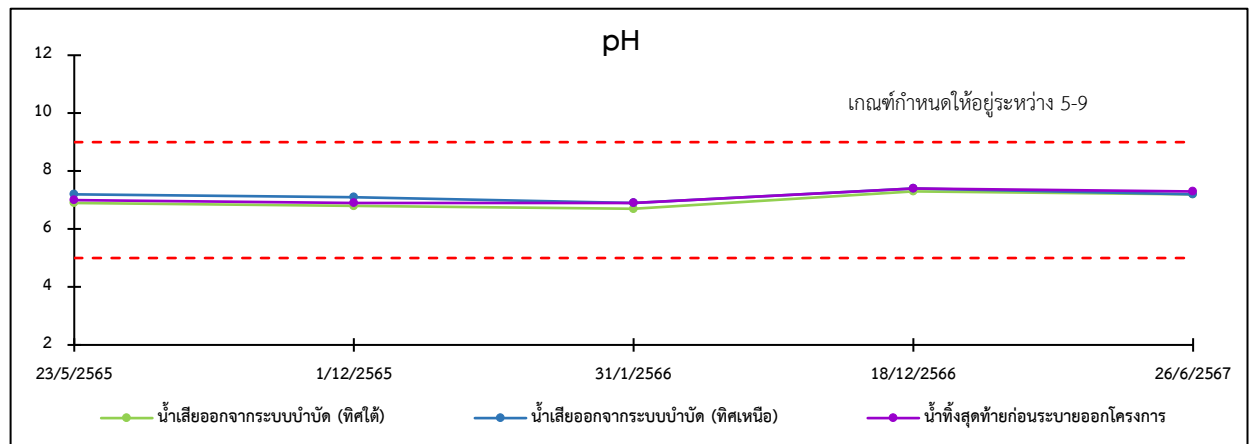
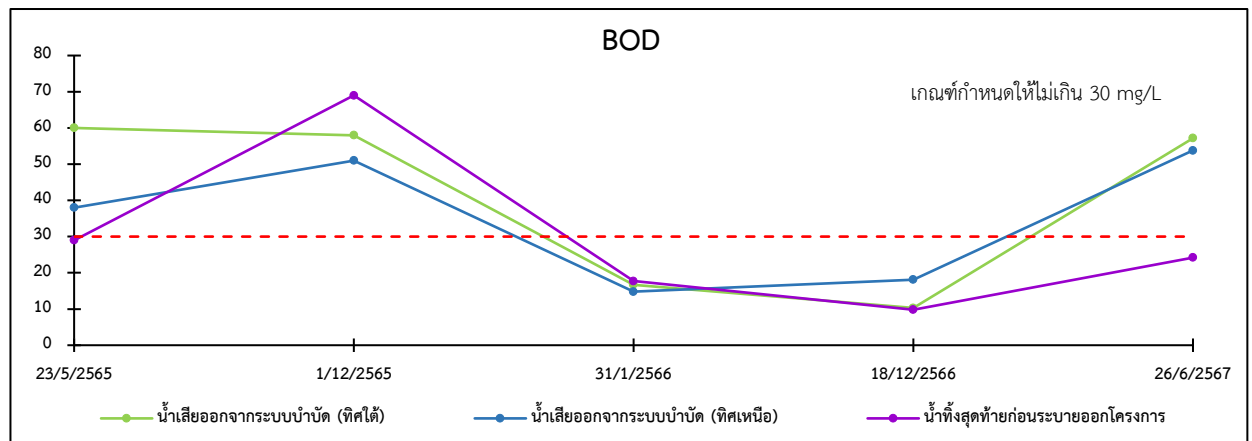
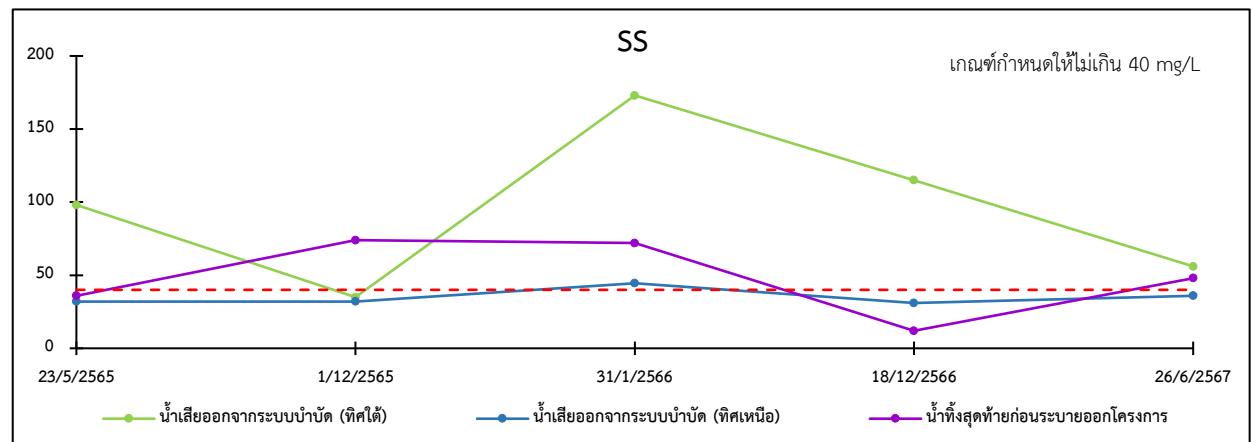
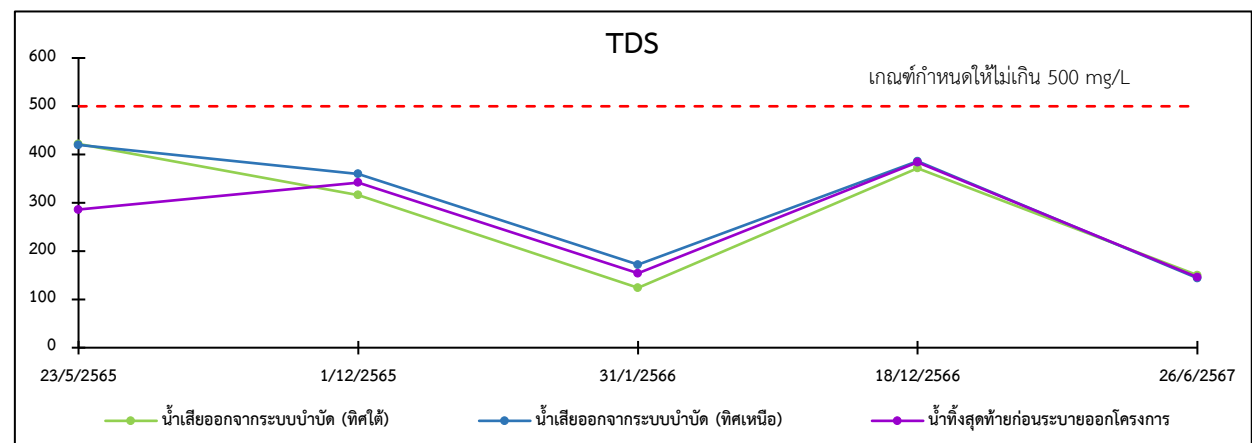
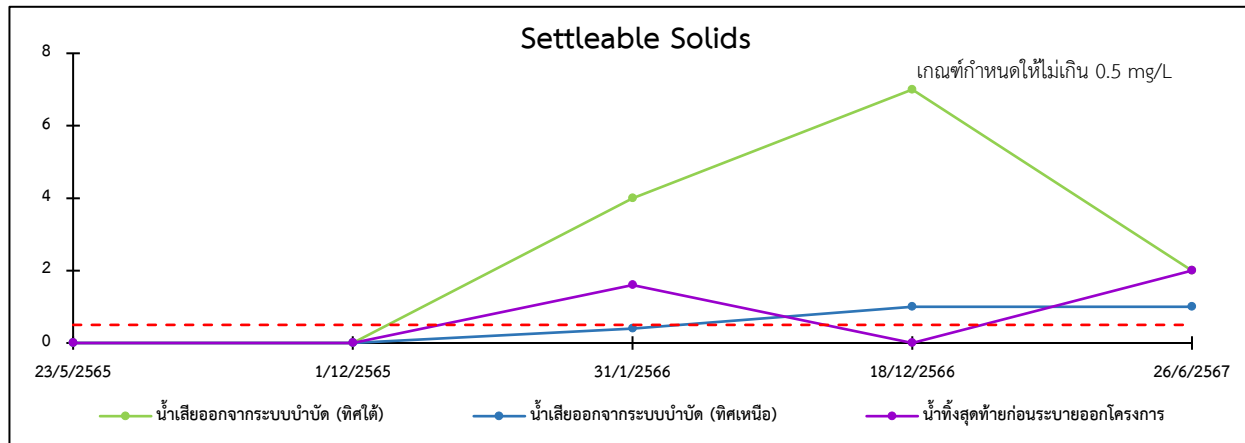
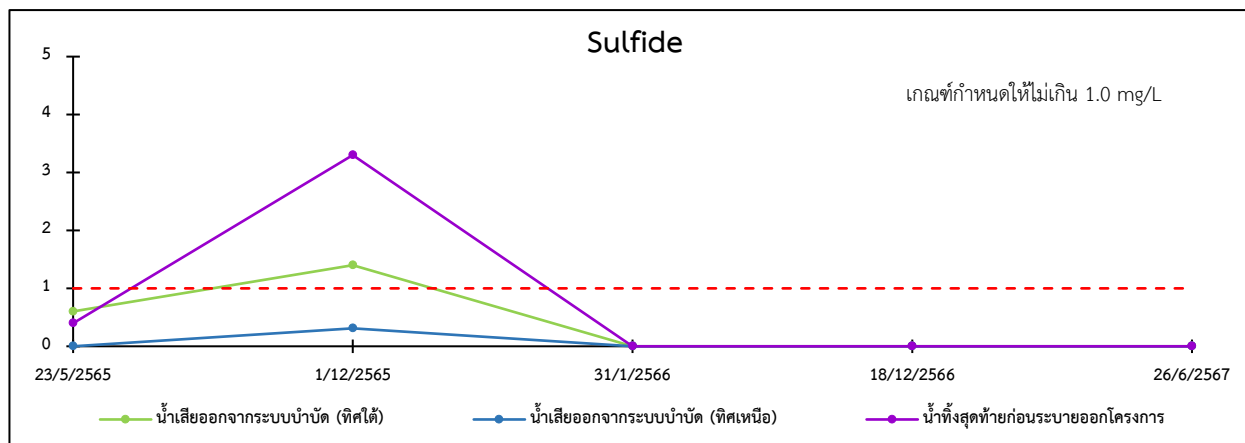
ภาพที่ 3.5-2 กราฟเปรียบเทียบผลการวิเคราะห์คุณภาพน้ำจากระบบบำบัดน้ำเสียของโครงการ

จากการวิเคราะห์คุณภาพน้ำเสียจากระบบบำบัดน้ำเสียของโครงการ มิเลนเนียม คอมเพล็กซ์ พบว่า ผลการวิเคราะห์คุณภาพน้ำทิ้ง ทั้งหมด 2 สถานี พารามิเตอร์ส่วนใหญ่มีค่าอยู่ในเกณฑ์มาตรฐานควบคุมการระบายน้ำทิ้งจากอาคารประเภท ข ตามประกาศกระทรวงทรัพยากรธรรมชาติและสิ่งแวดล้อม พ.ศ. 2548 ยกเว้น BOD, SS, Settleable Solids และ TKN ในบางเดือน

เมื่อเปรียบเทียบผลการวิเคราะห์คุณภาพน้ำทิ้งของโครงการ มิเลนเนียม คอมเพล็กซ์ ในปี พ.ศ. 2565 - พ.ศ. 2567 พบว่า คุณภาพน้ำทิ้งมีแนวโน้มเป็นไปตามเกณฑ์ค่ามาตรฐานควบคุมการระบายน้ำทิ้งจากอาคารประเภท ข ตามประกาศกระทรวงทรัพยากรธรรมชาติและสิ่งแวดล้อม พ.ศ. 2548 แสดงดังตารางที่ 3.5-3 และภาพที่ 3.5-2
