# รายงานผลการปฏิบัติตามมาตรการป้องกันและแก้ไขผลกระทบ สิ่งแวดล้อม และมาตรการติดตามตรวจสอบผลกระทบสิ่งแวดล้อม

โครงการระบบทางด่วนขั้นที่ 3 (สายเหนือและสายใต้)  
(ทางพิเศษสายบางนา-อโศก) ระยะดำเนินการ

ระหว่างเดือนมกราคม – มิถุนายน พ.ศ. 2567

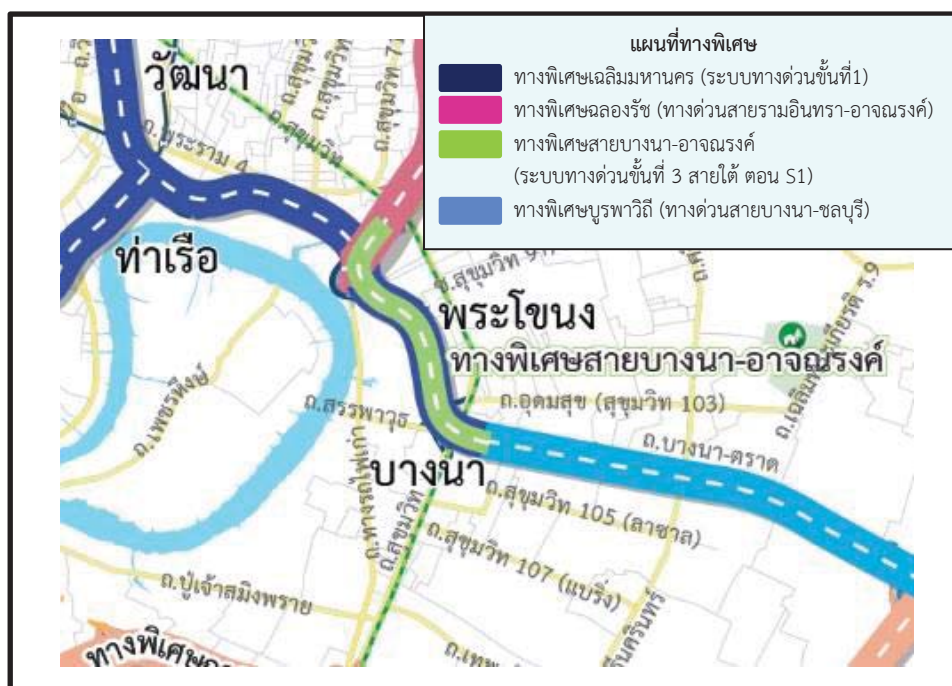
รูปที่ 2.1 รายละเอียดตามแนวสายทางของทางพิเศษสายบางนา-อโศก

กทพ. ได้ดำเนินการก่อสร้างทางพิเศษสายบางนา-อโศก ซึ่งเป็นส่วนหนึ่งของระบบทางด่วนขั้นที่ 3 เพื่อแก้ไขปัญหาการจราจรติดขัดบริเวณหน้าด่านบางนา และรองรับการเปิดให้บริการท่าอากาศยานสุวรรณภูมิ ซึ่งทางพิเศษสายบางนา-อโศก มีจุดเริ่มต้นจากปลายทางพิเศษฉลองรัช บริเวณอโศก และขึ้นทับตามแนวทางพิเศษเฉลิมมหานคร จากทางแยกต่างระดับอโศกเชื่อมต่อกับทางพิเศษบูรพาวิถี มีระยะทาง 4.7 กิโลเมตร โดยได้เปิดให้บริการตั้งแต่วันที่ 15 มิถุนายน 2548 (รูปที่ 2.1)

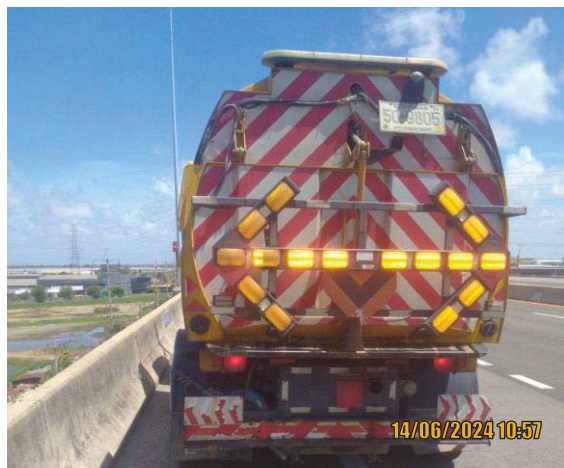
รูปที่ 3.1-1 รถคู่ฝุ่นบนทางพิเศษ

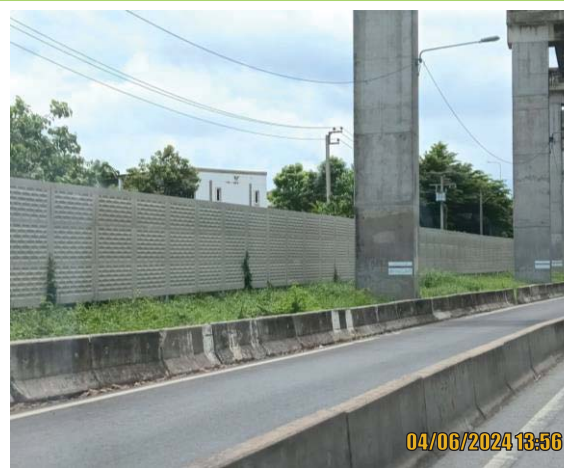
รูปที่ 3.1-3 กำแพงกันเสียง  
บริเวณลุมพินีทาว์นเพลส สุขุมวิท 62

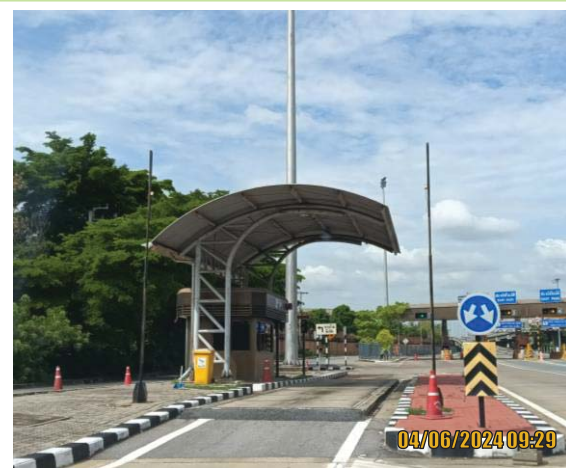
รูปที่ 3.1-4 ด่านชั่งน้ำหนักก่อนใช้ทางพิเศษ

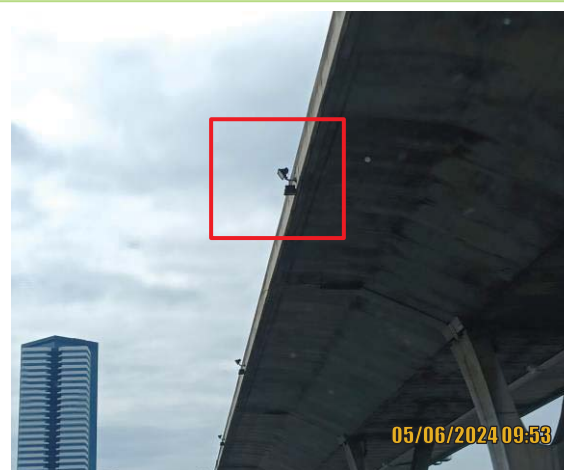
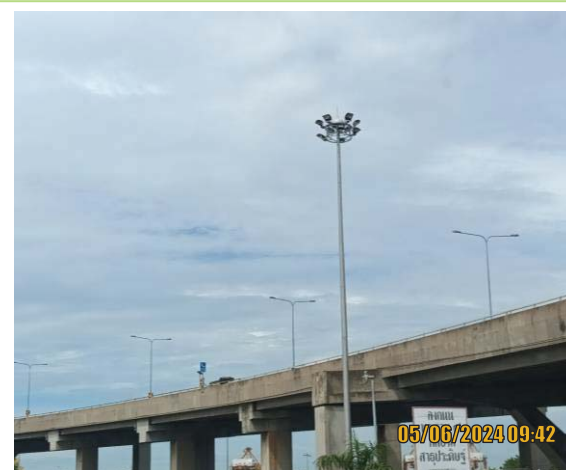
รูปที่ 3.1-5 ไฟส่องสว่างบนทางพิเศษ และบนถนนที่มีทางพิเศษคร่อม

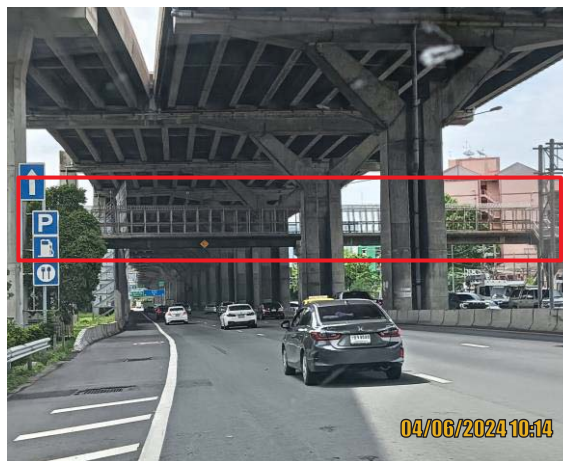
รูปที่ 3.1-8 สะพานลอยคนข้าม  
เพื่อเชื่อมชุมชนทั้งสองฝั่งของทางพิเศษ

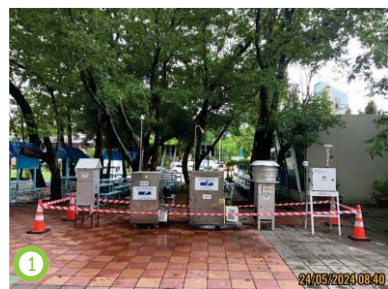
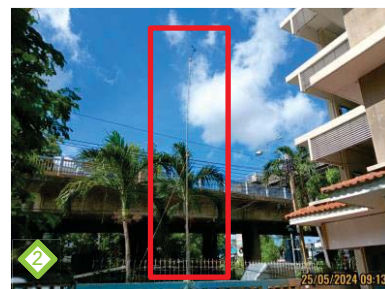
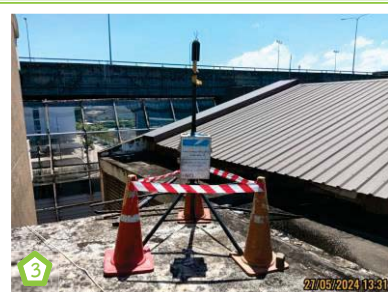
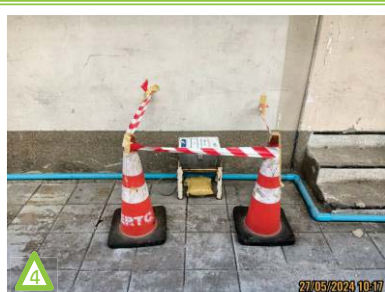
รูปที่ 4.1 สถานีตรวจวัดคุณภาพสิ่งแวดล้อม บริเวณโรงเรียนพูนสิน (เพชรสุขอุบลมภ์)

- ① หมายถึง ตำแหน่งจุดตรวจวัดคุณภาพอากาศในบรรยากาศโดยทั่วไป  
② หมายถึง ตำแหน่งจุดตรวจวัดความเร็วลม ทิศทางลม และอุณหภูมิ

- ③ หมายถึง ตำแหน่งจุดตรวจวัดระดับเสียงโดยทั่วไป  
④ หมายถึง ตำแหน่งจุดตรวจวัดความสั่นสะเทือน

คุณภาพอากาศในบรรยากาศโดยทั่วไป  
(TSP, PM<sub>10</sub>, PM<sub>2.5</sub>, CO, NO<sub>2</sub>, THC, O<sub>3</sub>, CO<sub>2</sub>)  
(ตรวจวัดระหว่างวันที่ 24-29 พ.ค. 67)

คุณภาพอากาศในบรรยากาศโดยทั่วไป  
(ความเร็วลม ทิศทางลม และอุณหภูมิ)  
(ตรวจวัดระหว่างวันที่ 24-29 พ.ค. 67)

ระดับเสียงโดยทั่วไป (บริเวณระเบียงชั้น 5 อาคาร 5)  
(ตรวจวัดระหว่างวันที่ 26-29 พ.ค. 67)

ความสั่นสะเทือน (บริเวณด้านหลังอาคาร 5)  
(ตรวจวัดระหว่างวันที่ 26-29 พ.ค. 67)
