ผลการปฏิบัติตามมาตรการติดตามตรวจสอบผลกระทบสิ่งแวดล้อม

3.1 การปฏิบัติตามมาตรการติดตามตรวจสอบผลกระทบสิ่งแวดล้อม

ตารางที่ 3.2-1 ผลการปฏิบัติตามมาตรการติดตามตรวจสอบผลกระทบสิ่งแวดล้อม (ระยะดำเนินการ) โครงการทำเทียบเรือแม่น้ำป่าสัก ของบริษัท ธนวัชรดินมงคลขนส่ง จำกัด ระหว่างเดือนมกราคม-มิถุนายน 2567

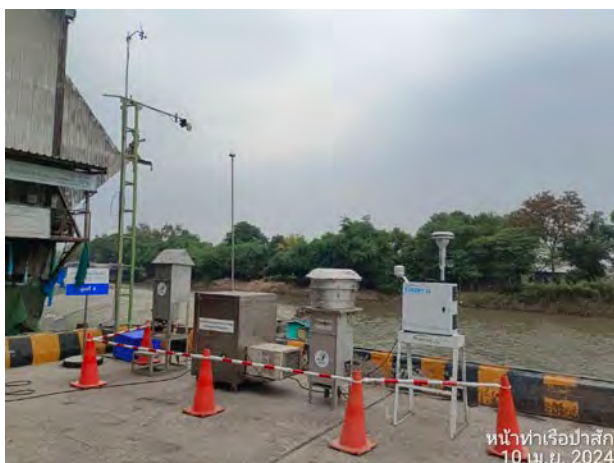
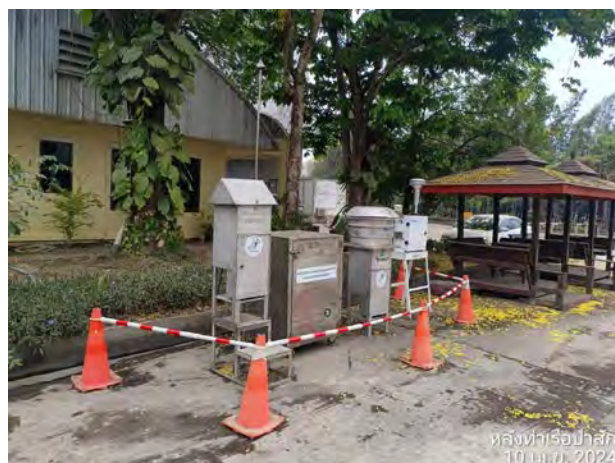
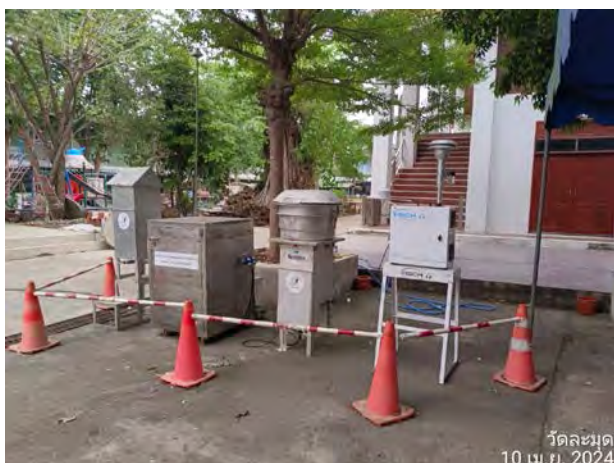
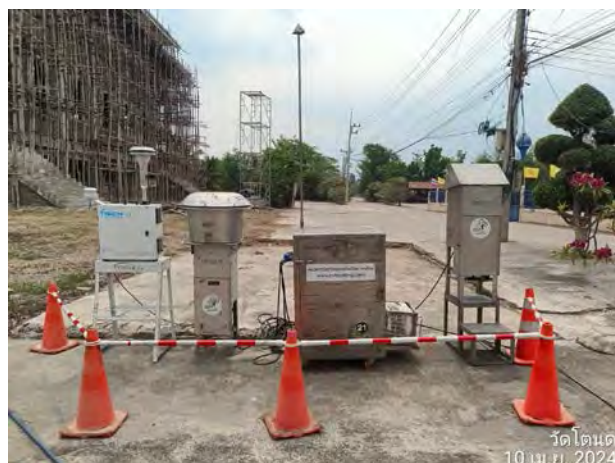
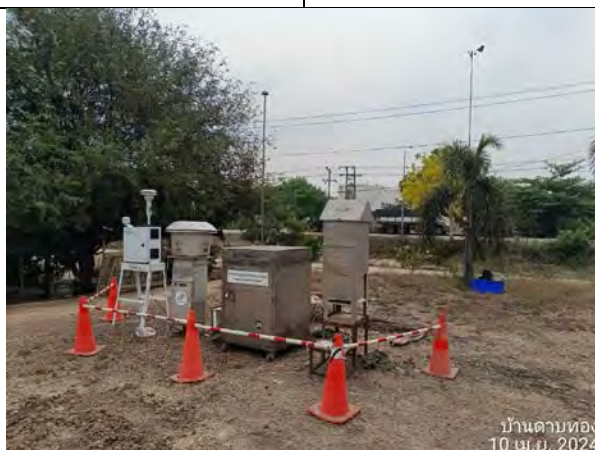
รูปที่ 3.4.1-2 ภาพถ่ายการตรวจวัดคุณภาพอากาศในบรรยากาศ เมื่อวันที่ 7-12 เมษายน 2567 (ฤดูแล้ง)
(ครั้งที่ 1/2567)

หน้าท่าเทียบเรือแม่น้ำป่าสัก (A1)

หลังท่าเทียบเรือ (A2)

โรงเรียนวัดละมุด (A3)

หมู่ที่ 6 บ้านหัวโคก (A4)

หมู่ที่ 5 บ้านดาบทอง (A5)

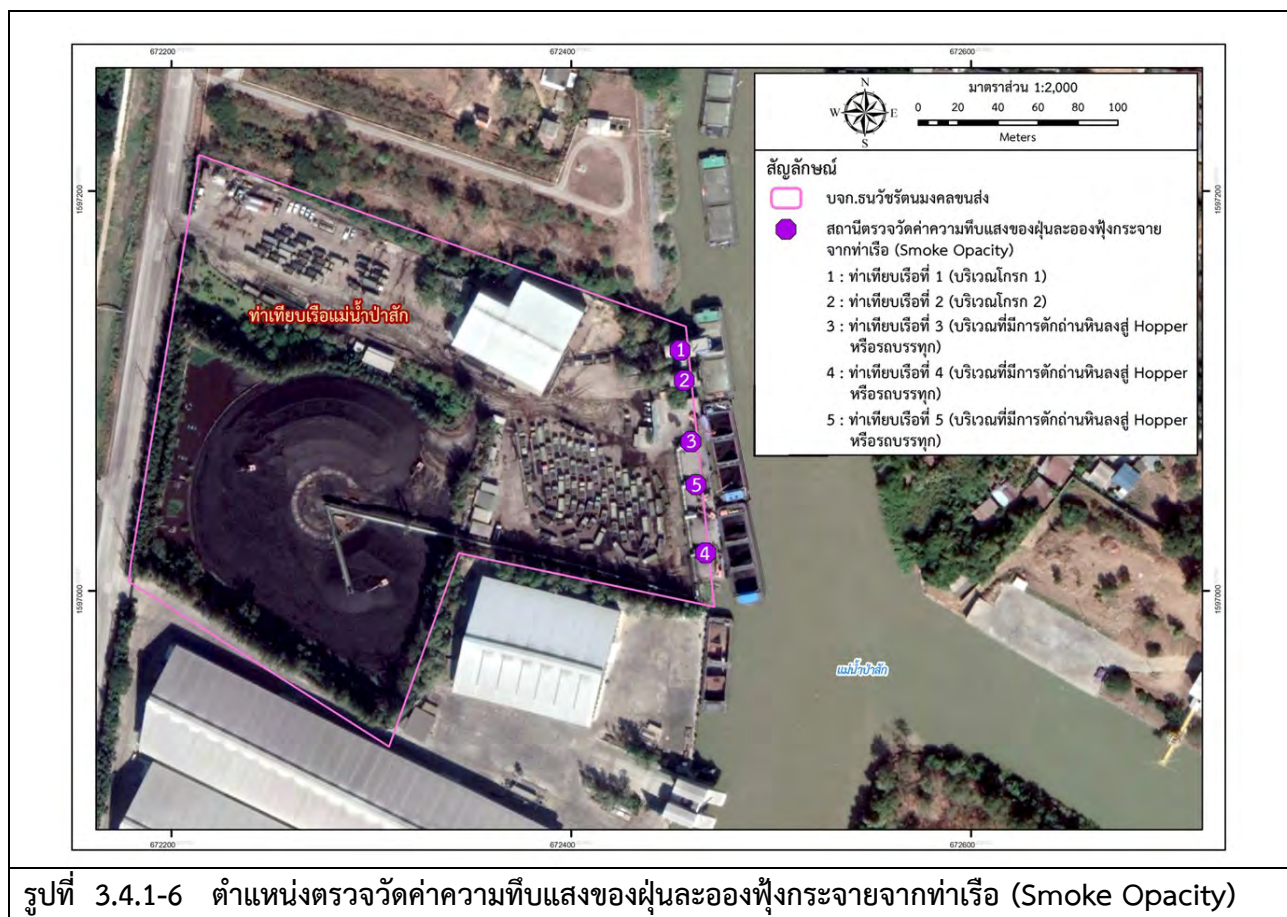
โครงการมีการตรวจวัดค่าความทึบแสงของฝุ่นละอองฟุ้งกระจายจากท่าเรือ (Smoke Opactiy) จำนวน 1 สถานี คือ ท่าเทียบเรือที่ 1 (บริเวณโกรก 1) เมื่อวันที่ 8 เมษายน (ฤดูแล้ง) (ครั้งที่ 1/2567) (ช่วงเดียวกับการตรวจวัดคุณภาพอากาศในบรรยากาศ) แสดงดังรูปที่ 3.4.1-6 และรูปที่ 3.4.1-7 ผลการตรวจวัดพบว่า มีค่าความทึบแสงของฝุ่นละอองฟุ้งกระจายจากท่าเรือ ร้อยละ 2.4 ซึ่งมีค่าอยู่ในเกณฑ์มาตรฐาน ตามประกาศกระทรวงทรัพยากรธรรมชาติและสิ่งแวดล้อม เรื่อง กำหนดมาตรฐานค่าความทึบแสงของฝุ่นละอองฟุ้งกระจายจากท่าเรือ (ประกาศในราชกิจจานุเบกษาเล่ม 124 ตอนพิเศษ 188 ง ลงวันที่ 3 ธันวาคม 2550) โดยผลการตรวจวัดแสดงดังภาพผนวก 3-1 (ข)

รูปที่ 3.4.1-7 ภาพถ่ายการตรวจวัดค่าความทึบแสงเมื่อวันที่ วันที่ 8 เมษายน (ฤดูแล้ง) (ครั้งที่ 1/2567)

เมื่อเปรียบเทียบผลการติดตามตรวจสอบค่าความทึบแสงของฝุ่นละอองฟุ้งกระจายจากท่าเรือ ในช่วงปี พ.ศ. 2566-2567 พบว่า ค่าความทึบแสงของฝุ่นละอองฟุ้งกระจายจากท่าเรือมีค่าใกล้เคียงกับผลการติดตามตรวจสอบ ครั้งที่ล่าสุด โดยผลการติดตามตรวจสอบทั้งหมดมีค่าอยู่ในมาตรฐานที่กำหนด (ตารางที่ 3.4.1-4 และรูปที่ 3.4.1-8)

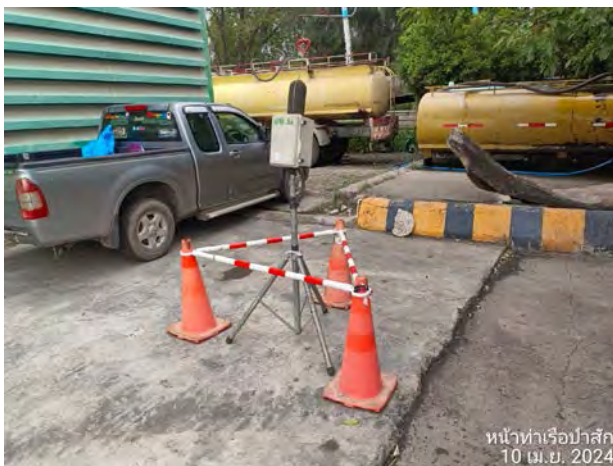
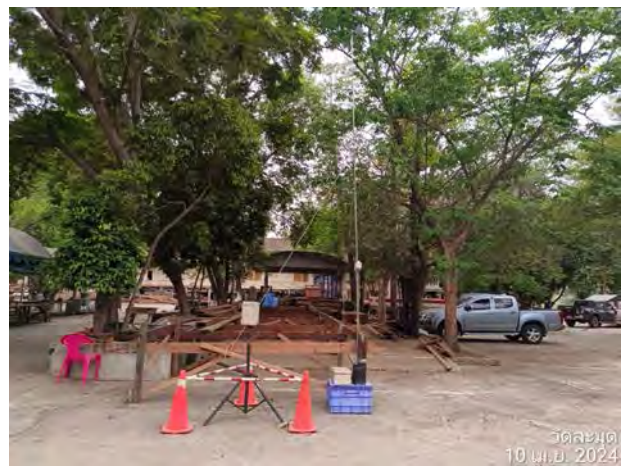
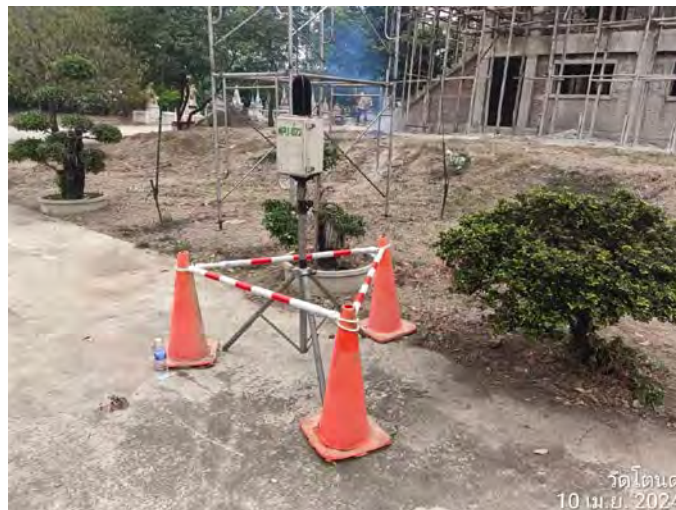
รูปที่ 3.4.2-1 ภาพถ่ายการตรวจวัดระดับเสียงทั่วไป เมื่อวันที่ 7-12 เมษายน 2567 (ฤดูแล้ง) (ครั้งที่1/2567)

หน้าท่าเทียบเรือแม่น้ำป่าสัก (N1)

โรงเรียนวัดละมุด (N2)

หมู่ที่ 6 บ้านหัวโคก (N3)

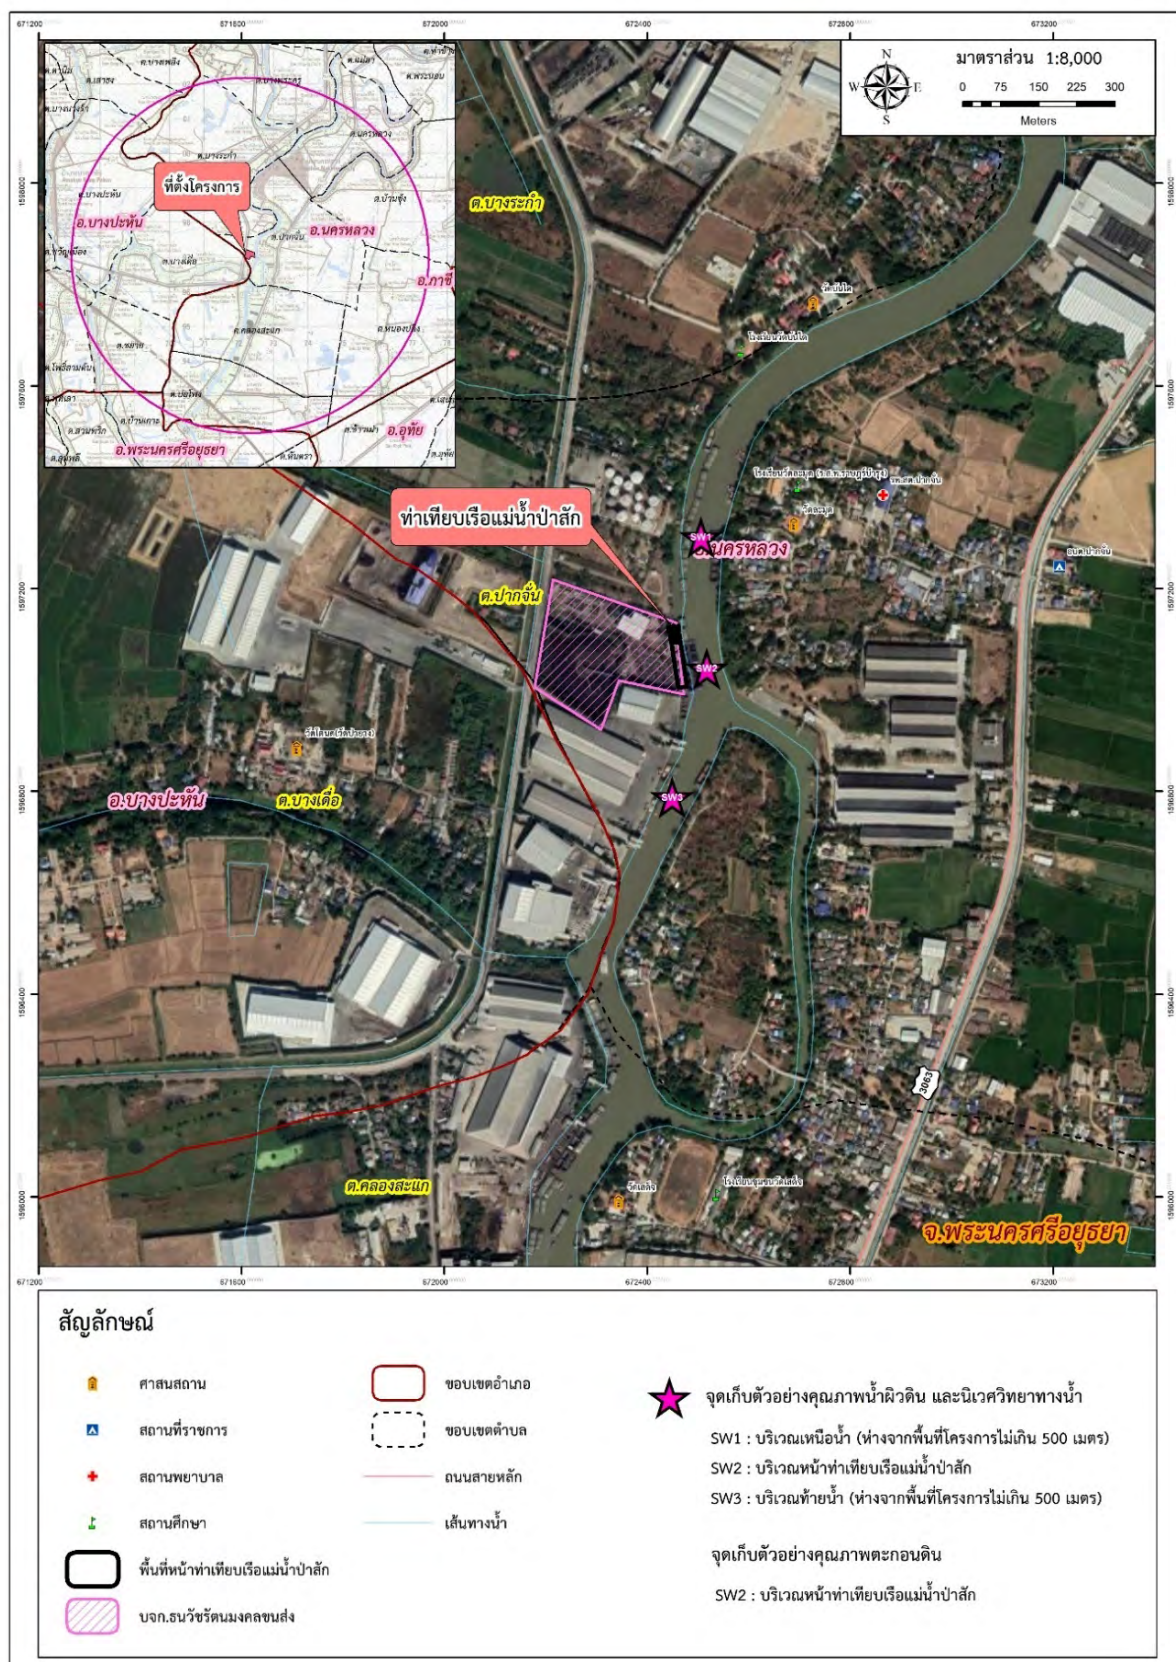
รูปที่ 3.4.3-1 ตำแหน่งเก็บตัวอย่างคุณภาพน้ำผิวดิน ตะกอนดิน และนิเวศวิทยาทางน้ำ

โครงการดำเนินการเก็บตัวอย่างน้ำผิวดิน จำนวน 3 สถานี ได้แก่ สถานีที่ 1 บริเวณเหนือหน้า (ห่างจากที่ตั้งโครงการไม่เกิน 500 เมตร) (SW1) สถานีที่ 2 บริเวณหน้าท่าเทียบเรือแม่ น้ำป่าสัก (SW2) และสถานีที่ 3 บริเวณท้ายน้ำ (ห่างจากที่ตั้งโครงการไม่เกิน 500 เมตร) (SW3) เมื่อวันที่ 11 เมษายน 2567 (ฤดูแล้ง) (รูปที่ 3.4.3-1 และรูปที่ 3.4.3-2) เพื่อตรวจวัดตรวจวัดคุณภาพน้ำผิวดิน โดยผลการตรวจวัดคุณภาพน้ำผิวดิน พบว่า **ดัชนีที่ตรวจวัดส่วนใหญ่มีค่าอยู่ในเกณฑ์มาตรฐานคุณภาพน้ำในแหล่งน้ำผิวดิน ประเภทที่ 3** ตามประกาศคณะกรรมการสิ่งแวดล้อมแห่งชาติ ฉบับที่ 8 (พ.ศ. 2537) ออกตามความในพระราชบัญญัติส่งเสริมและรักษาคุณภาพสิ่งแวดล้อมแห่งชาติ พ.ศ.2535 เรื่อง กำหนดมาตรฐานคุณภาพน้ำในแหล่งน้ำผิวดินซึ่งกำหนดให้แหล่งน้ำประเภนี้ เป็นแหล่งน้ำที่รับน้ำทั้งจากกิจกรรมบางประเภท และสามารถเป็นประโยชน์เพื่อการอุปโภค-บริโภคโดยไม่ต้องผ่านการฆ่าเชื้อโรคตามปกติ และผ่านกระบวนการปรับปรุงคุณภาพน้ำทั่วไปก่อน และเพื่อการเกษตร ยกเว้นค่าบีโอดี ของทั้ง 3 สถานีตรวจวัด และปริมาณแบคทีเรียกลุ่มโคลิฟอร์มทั้งหมดของสถานี SW1 บริเวณเหนือหน้า (ห่างจากที่ตั้งโครงการไม่เกิน 500 เมตร) มีค่าไม่เป็นไปตามเกณฑ์มาตรฐานกำหนด ซึ่งอาจเกิดจากการปล่อยน้ำเสียชุมชนลงสู่แม่น้ำป่าสักโดยตรง จึงทำให้มีความสกปรกในรูปบีโอดีและปริมาณแบคทีเรียกลุ่มโคลิฟอร์มค่อนข้างสูง โดยผลการตรวจวัดแสดงดังตารางที่ 3.4.3-1 และภาคผนวก 3-1 (ง) ซึ่งสามารถสรุปได้ดังนี้

โครงการดำเนินการเก็บตัวอย่างตะกอนดิน จำนวน 1 สถานี คือ บริเวณหน้าท่าเทียบเรือแม่น้ำป่าสัก (SW2) เมื่อวันที่ 12 เมษายน 2567 (อ้างถึงรูปที่ 3.4.3-1) เพื่อทำการตรวจวัดคุณภาพตะกอนดิน โดยผลการตรวจวัดพบว่า **ดัชนีที่ตรวจวัดส่วนใหญ่มีค่าอยู่ในเกณฑ์มาตรฐาน** ตามประกาศคณะกรรมการสิ่งแวดล้อมแห่งชาติ เรื่อง กำหนดมาตรฐานคุณภาพตะกอนดินในแหล่งน้ำผิวดิน พ.ศ. 2565 ยกเว้นทองแดง (Cu) มีค่าสูงกว่ามาตรฐานคุณภาพตะกอนดินในแหล่งน้ำผิวดินเพื่อปกป้องสัตว์หน้าดิน แต่ต่ำกว่าระดับที่ไม่ปลอดภัยต่อสัตว์หน้าดิน ซึ่งทองแดงที่ปนเปื้อนในน้ำจะมีลักษณะที่เกิดขึ้นเองตามธรรมชาติและที่เกิดขึ้นจากกิจกรรมมนุษย์ โดยทองแดงที่เกิดขึ้นเองตามธรรมชาติส่วนใหญ่จะเกิดจากการผุกร่อนของชั้นหินหรือดินแล้วถูกพัดพามาโดยการชะของน้ำฝน ส่วนการปนเปื้อนที่มาจากกิจกรรมของมนุษย์ ซึ่งส่วนใหญ่จะมาจากภาคของอุตสาหกรรม การทำการเกษตร และแหล่งชุมชนที่อยู่อาศัย ดังนั้นจึงคาดว่ามิได้มีสาเหตุโดยตรงจากการดำเนินกิจกรรมของโครงการ โดยผลการตรวจวัดแสดงดังตารางที่ 3.4.3-3 และภาคผนวก 3-1 (จ) ซึ่งสามารถสรุปได้ดังนี้

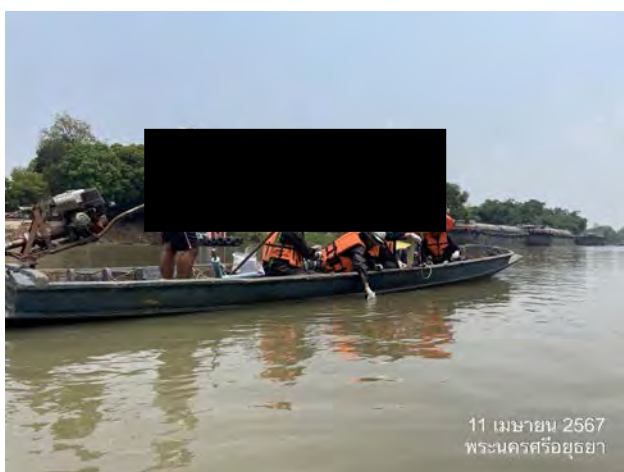
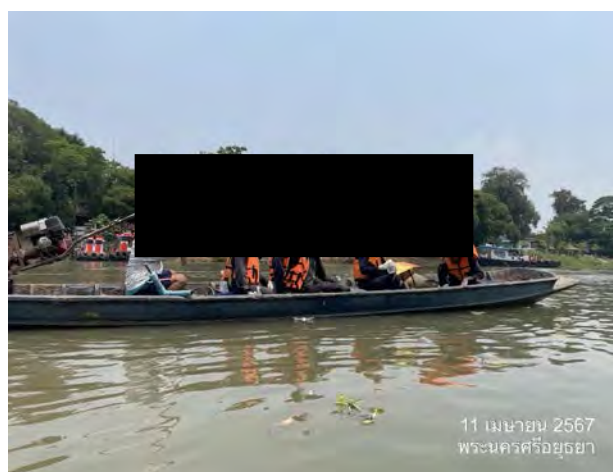
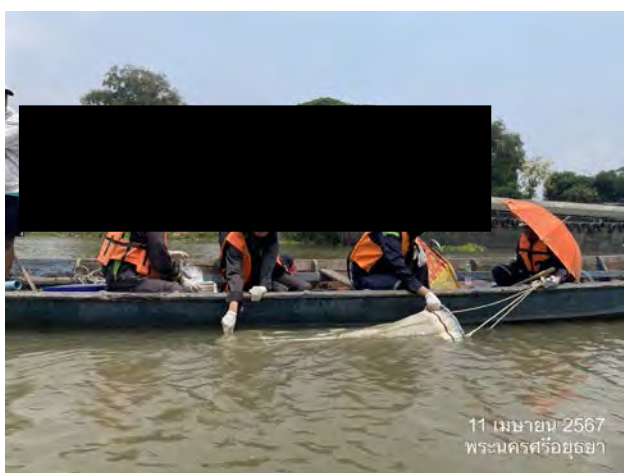
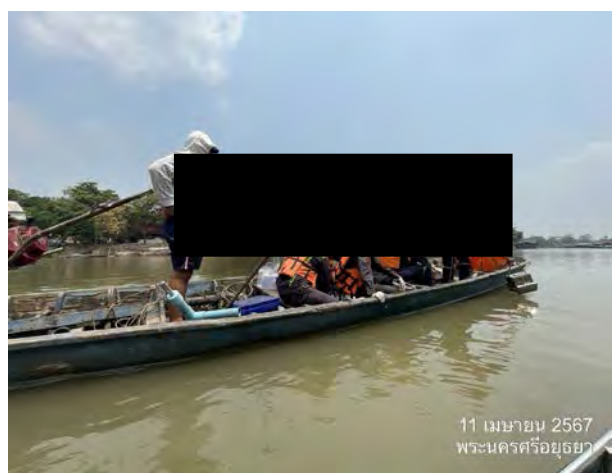
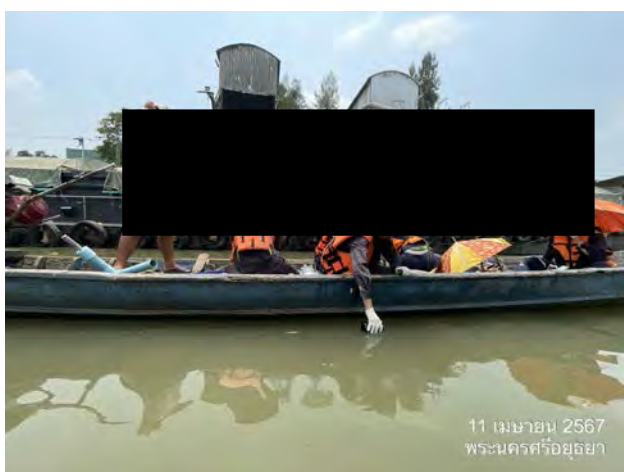
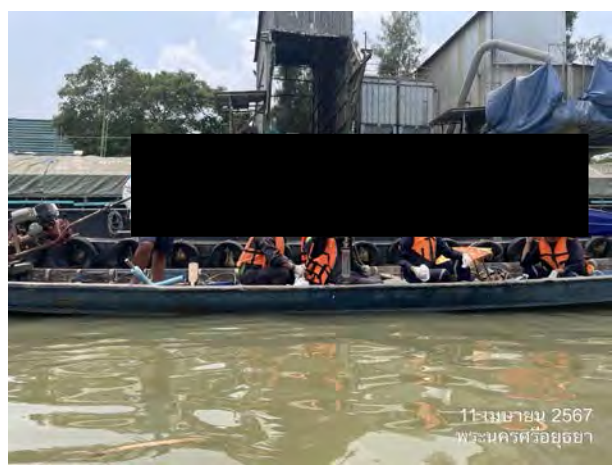
รูปที่ 3.4.3-2 ภาพถ่ายการเก็บตัวอย่างคุณภาพน้ำผิวดิน ตะกอนดิน และทรัพยากรชีวภาพในน้ำ เมื่อวันที่ 11 เมษายน 2567 (ฤดูแล้ง)

บริเวณเหนือน้ำ (ห่างจากที่ตั้งโครงการไม่เกิน 500 เมตร) (SW1)

บริเวณหน้าท่าเทียบเรือแม่น้ำป่าสัก (SW2)

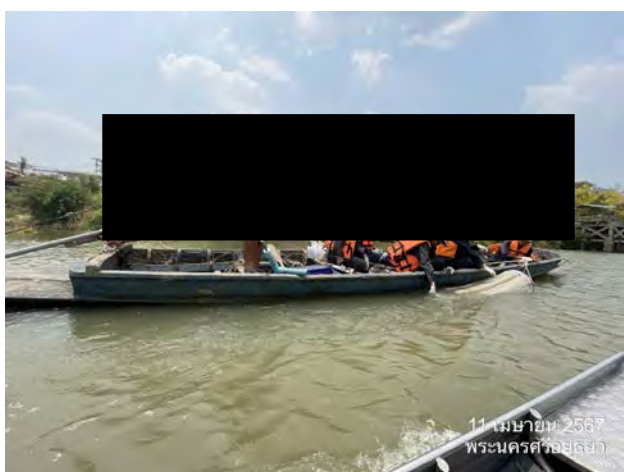
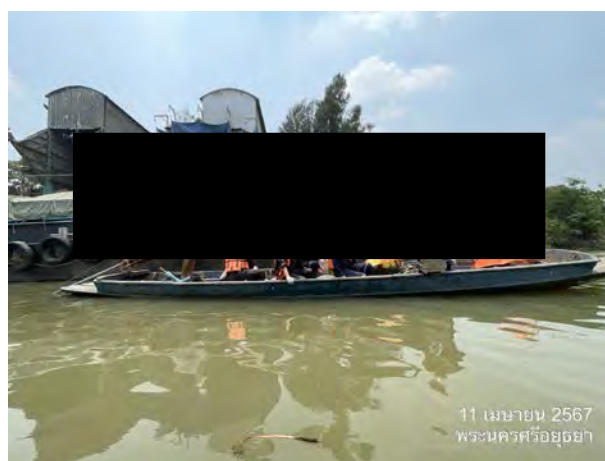
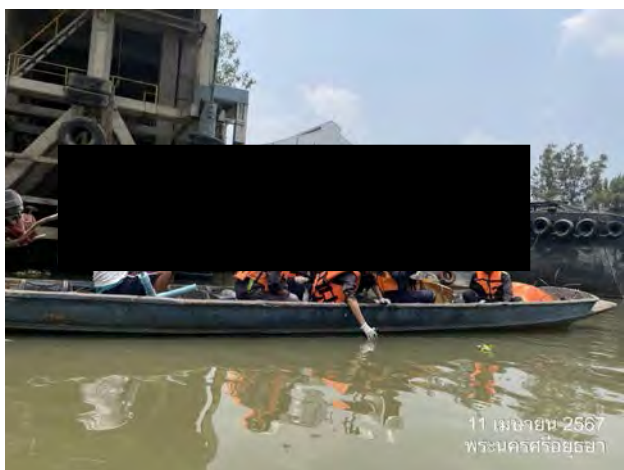
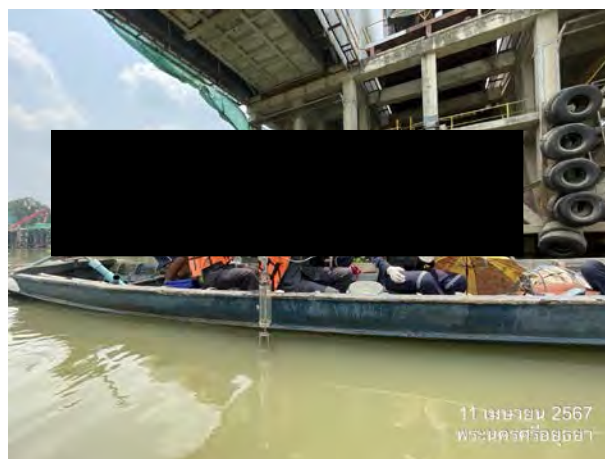
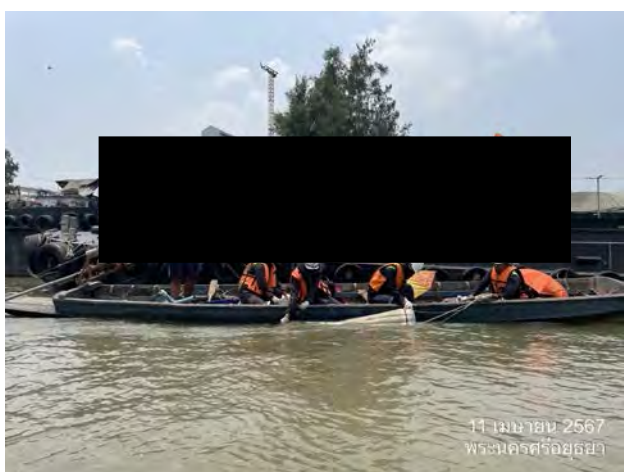
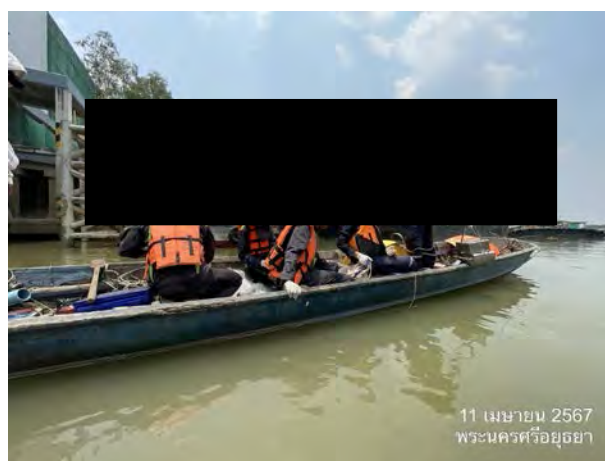
รูปที่ 3.4.3-2 ภาพถ่ายการเก็บตัวอย่างคุณภาพน้ำผิวดิน ตะกอนดิน และทรัพยากรชีวภาพในน้ำ เมื่อวันที่ 11 เมษายน 2567 (ฤดูแล้ง) (ต่อ)

บริเวณหน้าท่าเทียบเรือแม่น้ำป่าสัก (SW2)

บริเวณท้ายน้ำ (ห่างจากที่ตั้งโครงการไม่เกิน 500 เมตร) (SW3)

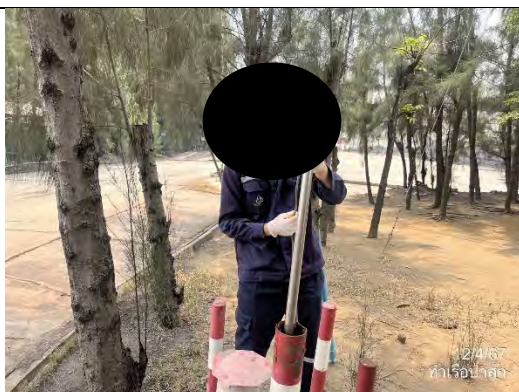
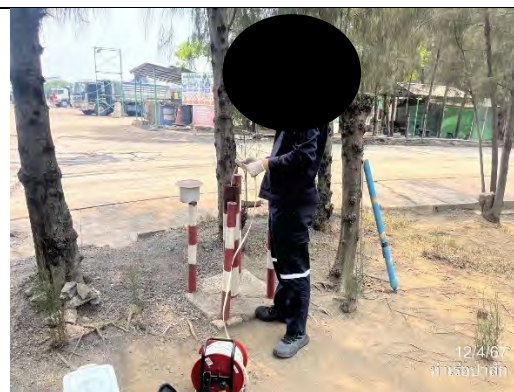
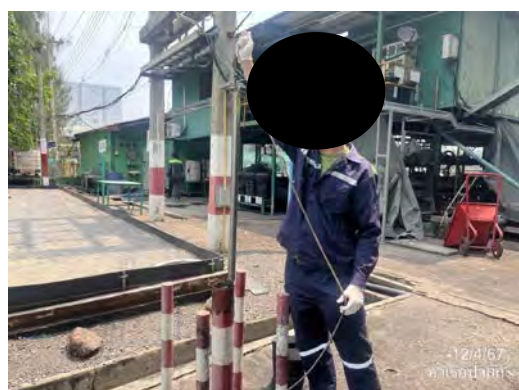
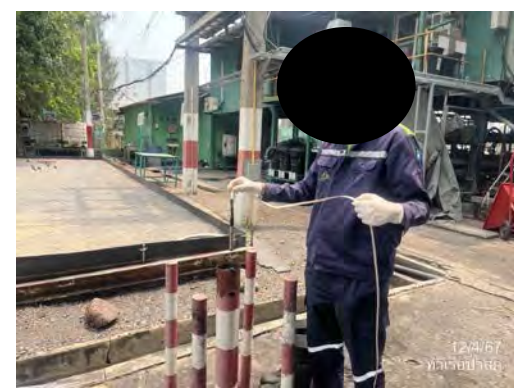
รูปที่ 3.4.4-2 ภาพถ่ายการเก็บตัวอย่างคุณภาพน้ำใต้ดิน เมื่อวันที่ 12 เมษายน 2567 (ฤดูแล้ง)

บ่อสังเกตการณ์ บ่อที่ 1 (OW-1)

บ่อสังเกตการณ์ บ่อที่ 2 (OW-2)

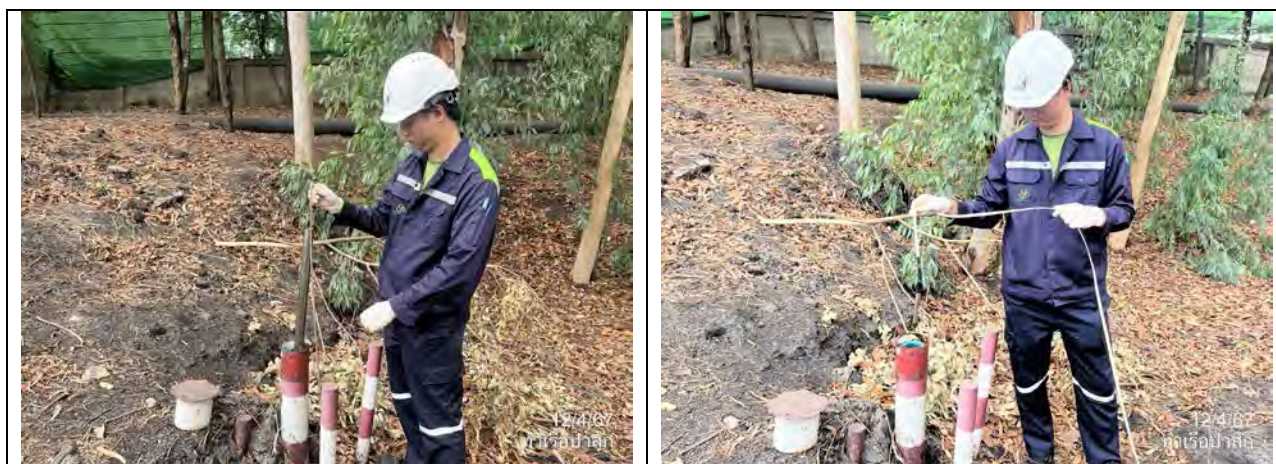
รูปที่ 3.4.4-2 ภาพถ่ายการเก็บตัวอย่างคุณภาพน้ำใต้ดิน เมื่อวันที่ 12 เมษายน 2567 (ฤดูแล้ง) (ต่อ)

บ่อสังเกตการณ์ บ่อที่ 3 (OW-3)

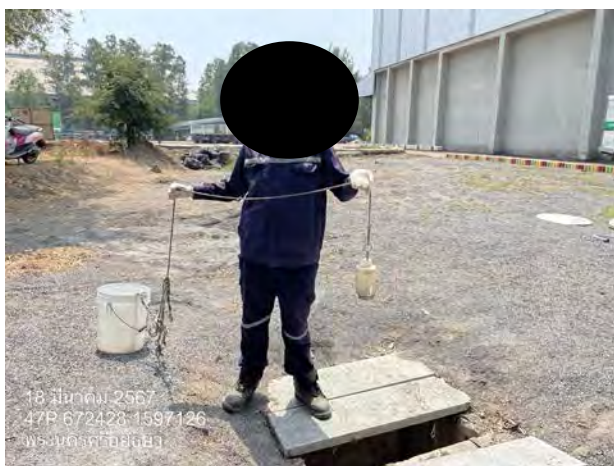
รูปที่ 3.4.7-2 ภาพถ่ายการเก็บตัวอย่างคุณภาพน้ำทิ้ง

การเก็บตัวอย่างบริเวณบ่อตรวจสอบคุณภาพน้ำ
เมื่อวันที่ 18 มีนาคม 2567

การเก็บตัวอย่างบริเวณบ่อตรวจสอบคุณภาพน้ำ
เมื่อวันที่ 6 มิถุนายน 2567

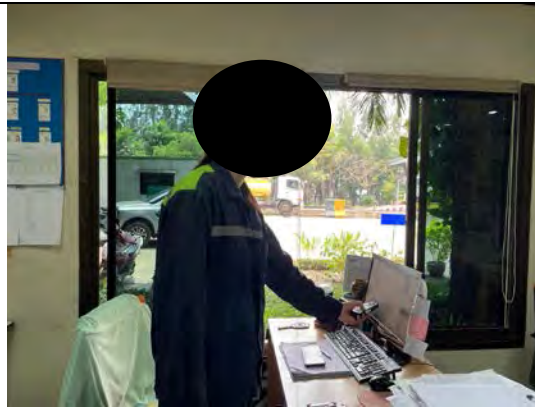
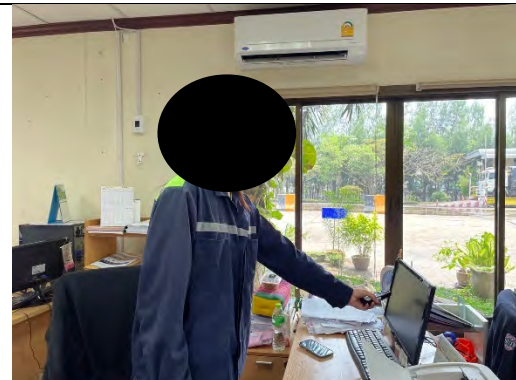
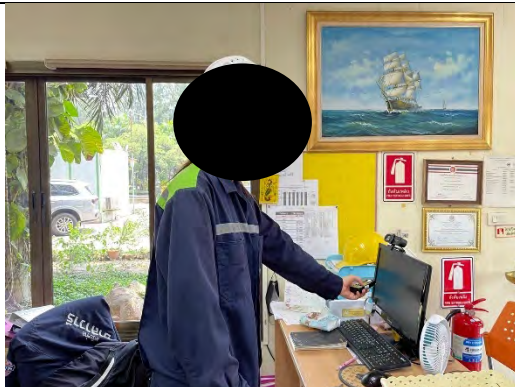
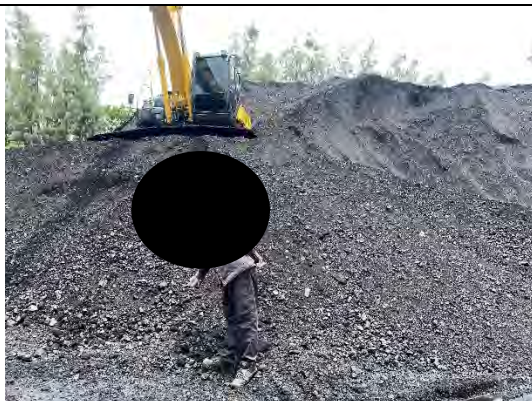
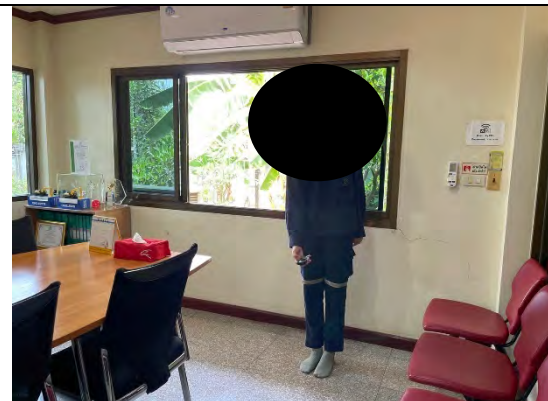
รูปที่ 3.4.8-2 ภาพถ่ายการตรวจวัดความเข้มของแสงสว่างในสถานที่ทำงาน

โครงการได้ดำเนินการตรวจวัดความเข้มของแสงสว่างในสถานที่ทำงาน (บริเวณสำนักงาน และบริเวณพื้นที่กองถ่านหิน) เมื่อวันที่ 9 เมษายน 2567 จำนวน โดยผลการตรวจวัดพบว่า บริเวณสำนักงานและบริเวณพื้นที่กองถ่านหิน มีค่าความเข้มของแสงสว่างไม่ต่ำกว่ามาตรฐาน ตามประกาศกรมสวัสดิการและคุ้มครองแรงงาน เรื่อง มาตรฐานความเข้มของแสงสว่าง (ประกาศในราชกิจจานุเบกษาเล่ม 135 ตอนพิเศษ 39 ง ลงวันที่ 21 กุมภาพันธ์ พ.ศ. 2561) ผลการตรวจวัดแสดงดังตารางที่ 3.4.8-2 ถึงตารางที่ 3.4.8-3 และภาคผนวก 3-1 (ณ) ภาพถ่ายการตรวจวัดความเข้มของแสงสว่างในสถานที่ทำงานแสดงดังรูปที่ 3.4.8-2

บริเวณพื้นที่กองถ่านหิน

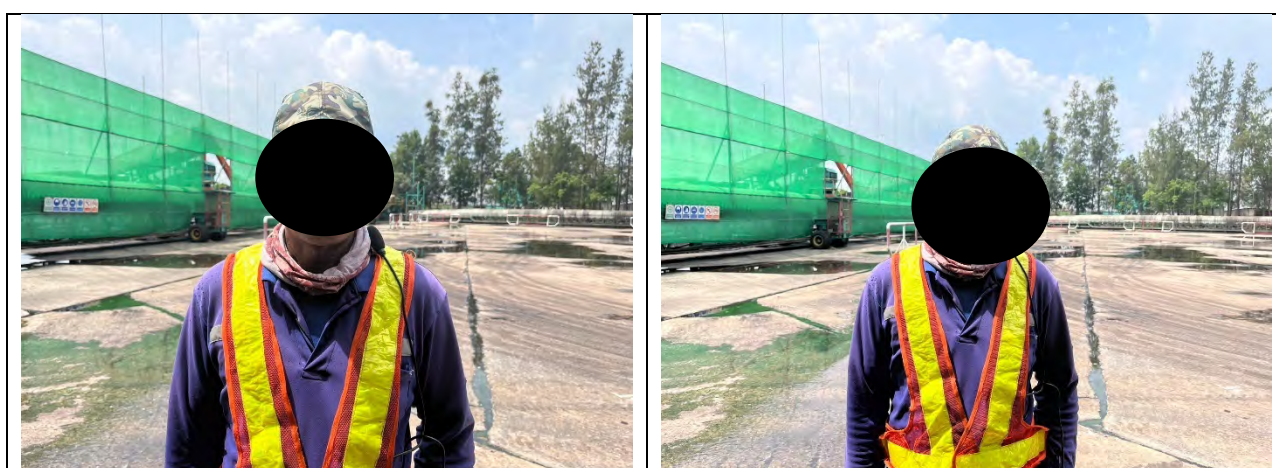
รูปที่ 3.4.8-3 ภาพถ่ายการตรวจวัดระดับเสียงที่ตัวพนักงานกวาดท้องเรือ/พนักงานควบคุมรถแบคโฮขนถ่ายถ่านหิน

โครงการได้ดำเนินการตรวจวัดระดับเสียงที่บุคคลสัมผัส (Noise Dose) โดยติดตั้งเครื่องวัดปริมาณเสียงสะสม (Noise Dosimeter) ที่ตัวพนักงานกวาดท้องเรือ/พนักงานควบคุมรถแบคโฮขนถ่ายถ่านหิน เมื่อวันที่ 26 พฤษภาคม 2567 (รูปที่ 3.4.8-3) ผลการตรวจวัดพบว่า มีค่าระดับเสียงเฉลี่ยตลอดเวลาการทำงานเท่ากับ 73.3 เดซิเบลเอ ซึ่งมีค่าอยู่ในเกณฑ์มาตรฐาน ตามประกาศกรมสวัสดิการและคุ้มครองแรงงาน เรื่อง มาตรฐานระดับเสียงที่ยอมให้ลูกจ้างได้รับเฉลี่ยตลอดระยะเวลาการทำงานในแต่ละวัน (ประกาศในราชกิจจานุเบกษา เล่ม 135 ตอนพิเศษ 19 ง ลงวันที่ 26 มกราคม พ.ศ. 2561) ผลการตรวจวัดแสดงดังตารางที่ 3.4.8-4 และภาคผนวก 3-1 (ณ)
