รายงานผลการปฏิบัติตามมาตรการป้องกันและ
แก้ไขผลกระทบสิ่งแวดล้อมและ
มาตรการติดตามตรวจสอบคุณภาพสิ่งแวดล้อม
โครงการ เดอะ มูฟ บางแค อาคารเอ
(มกราคม ถึง มิถุนายน 2567)

**รายงานผลการปฏิบัติตามมาตรการป้องกันและแก้ไขผลกระทบสิ่งแวดล้อม
และมาตรการติดตามตรวจสอบผลกระทบสิ่งแวดล้อม
โครงการ เดอะ มูฟ บางแค อาคารเอ (ระยะดำเนินการ)**

1. โครงการ : เดอะ มูฟ บางแค อาคารเอ (เดิมชื่อโครงการ เอส บางแค 1 (S Bangkhae 1))
2. สถานที่ตั้ง : 990 ถนนเพชรเกษม แขวงบางแคเหนือ เขตบางแค กรุงเทพมหานคร
3. เจ้าของโครงการ : นิติบุคคลอาคารชุด เดอะ มูฟ บางแค อาคารเอ
4. สถานที่ติดต่อ : 990 ถนนเพชรเกษม แขวงบางแคเหนือ เขตบางแค กรุงเทพมหานคร
5. จัดทำโดย : บริษัท ทัช พร็อพเพอร์ตี้ จำกัด
6. ได้รับความเห็นชอบรายงานการประเมินผลกระทบสิ่งแวดล้อม
: เลขที่ ทส 1010.5/1122 ลงวันที่ 20 มกราคม พ.ศ. 2565
7. โครงการได้นำเสนอรายงานผลการปฏิบัติตามมาตรการฯ ครั้งสุดท้าย : มกราคม พ.ศ. 2567
8. รายละเอียดโครงการ
 - ลักษณะ/ประเภทโครงการ : โครงการอาคารชุดพักอาศัย 8 ชั้น จำนวน 1 อาคาร มีจำนวนห้องชุดพักอาศัยรวมทั้งสิ้น 261 ห้อง ขนาดพื้นที่โครงการ 1-3-65.4 ไร่ หรือ 3,061.60 ตารางเมตร และที่จอดรถจำนวน 77 คัน
 - กิจกรรมในโครงการ : นำเสนอรายละเอียดในบทที่ 1

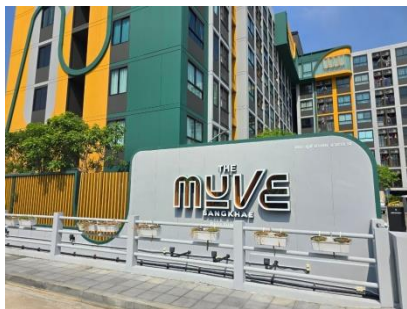
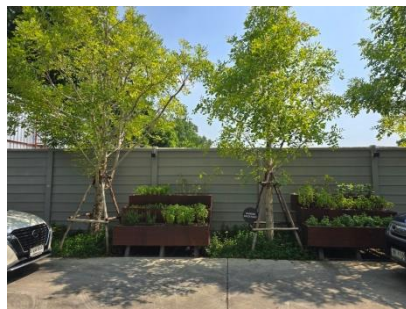
ภาพที่ 2.2-1 สภาพแวดล้อมโดยรอบโครงการ

ป้ายชื่อโครงการ

พื้นที่ส่วนกลาง

รั้วรอบโครงการ

1. ทรัพยากรสิ่งแวดล้อมทางกายภาพ				
1.1 สภาพภูมิประเทศ	1. จัดให้มีรั้วรอบพื้นที่โครงการเพื่อกันขอบเขตพื้นที่อย่างชัดเจน	โครงการมีรั้วรอบพื้นที่โครงการเพื่อกันขอบเขตพื้นที่อย่างชัดเจน	ภาพที่ 2.2-1	-

3. ควบคุมดูแลสภาพภายในโครงการให้เป็นไปตามแบบภูมิสถาปัตยกรรม ที่ได้ออกแบบไว้	สภาพภายในโครงการเป็นไปตามแบบภูมิสถาปัตยกรรม ที่ได้ออกแบบไว้	ภาพที่ 2.2-1	-

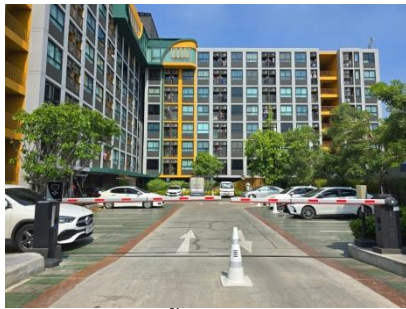
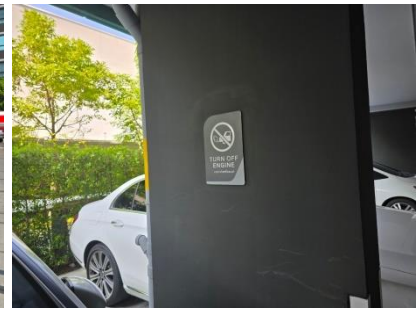
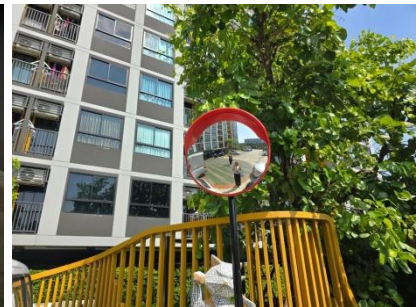
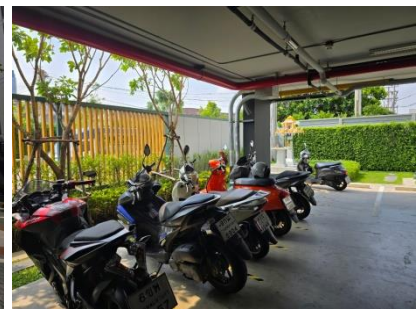
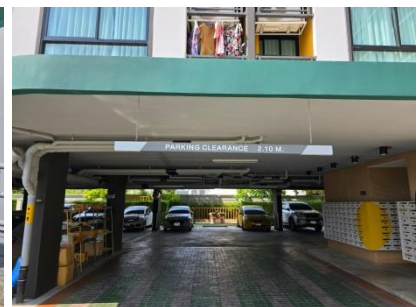
ภาพที่ 2.2-3 ป้ายสัญลักษณ์จราจรและพื้นที่จอดรถของโครงการ

ไม้กั้นจราจร

ป้ายห้ามติดเครื่องยนต์

กระจกโค้งนูน

พื้นที่จอดรถยนต์

พื้นที่จอดรถจักรยานยนต์

ป้ายจำกัดความสูง

4. ติดป้ายห้ามติดเครื่องยนต์ทิ้งไว้ภายในบริเวณพื้นที่จอดรถยนต์ให้สามารถเห็นได้อย่างชัดเจน	โครงการติดป้ายห้ามติดเครื่องยนต์ทิ้งไว้ภายในบริเวณพื้นที่จอดรถยนต์ไว้เรียบร้อยแล้ว	ภาพที่ 2.2-3	-

6. จัดทำป้ายและสัญลักษณ์จราจรบนพื้นที่ทางให้ชัดเจน และไม่ก่อให้เกิดความสับสนของผู้ขับขี่ ทำให้การเคลื่อนตัวของรถในโครงการ และบริเวณทางเข้า-ออกโครงการสามารถทำได้อย่างดีและปลอดภัย	โครงการได้จัดให้มีสัญลักษณ์จราจรบนพื้นที่ชัดเจน และไม่ก่อให้เกิดความสับสนของผู้ขับขี่ ทำให้การเคลื่อนตัวของรถในโครงการ และบริเวณทางเข้า-ออกโครงการสามารถทำได้อย่างดีและปลอดภัย	ภาพที่ 2.2-3	-

1.3 เสียงและความสั่นสะเทือน	1. ติดตั้งป้าย “ห้ามเร่งเครื่องยนต์เสียงดัง” ไว้บริเวณที่จอดรถและทางวิ่งภายในโครงการให้เห็นอย่างชัดเจน	โครงการติดป้ายห้ามติดเครื่องยนต์ทิ้งไว้ภายในบริเวณพื้นที่จอดรถยนต์ไว้เรียบร้อยแล้ว	ภาพที่ 2.2-3	-

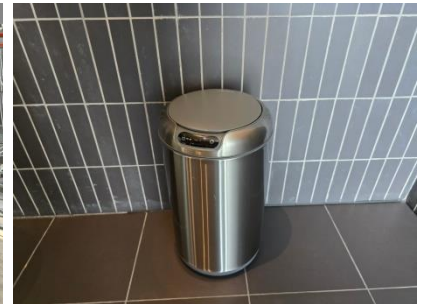
ภาพที่ 2.2-9 ห้องพักขยะมูลฝอย

ถึงรองรับมูลฝอยบริเวณส่วนกลาง

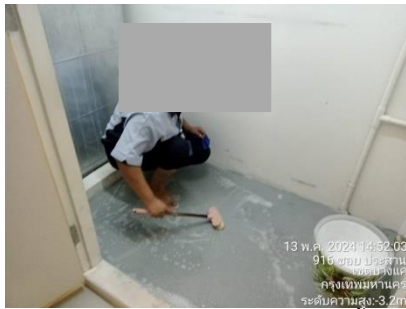
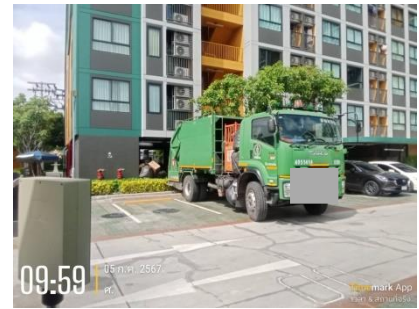
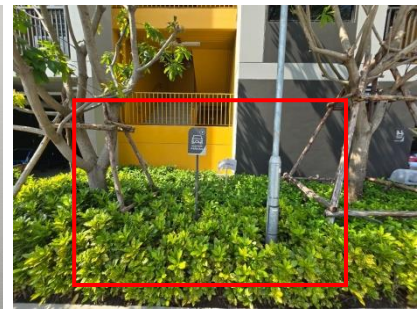
ภาพที่ 2.2-9 ห้องพักขยะมูลฝอย (ต่อ)

ทำความสะอาดห้องพักมูลฝอยประจำชั้น

บริเวณที่จอดรถเก็บขนมูลฝอย

พัดลมระบายอากาศห้องพักมูลฝอยเปียก

บ่อบำบัดก๊าซมีเทนจากห้องพักขยะ

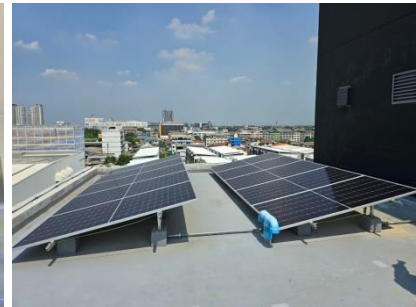
ภาพที่ 2.2-12 บริเวณลานหม้อแปลงไฟฟ้า

สวิตซ์ไฟแบบแยกออกจากกัน

Solar Roof

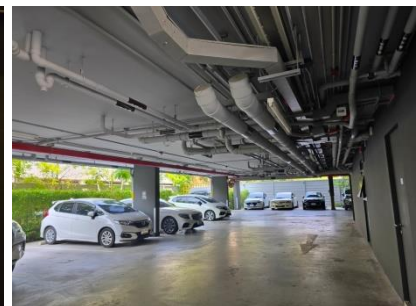
ภาพที่ 2.2-13 การระบายอากาศภายในโครงการ

ช่องระบายอากาศพื้นที่จอดรถ

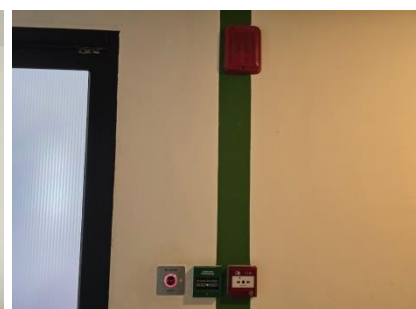
ภาพที่ 2.2-14 ระบบป้องกันและเตือนอัคคีภัย

ชุดกดแจ้งแบบใช้มือ

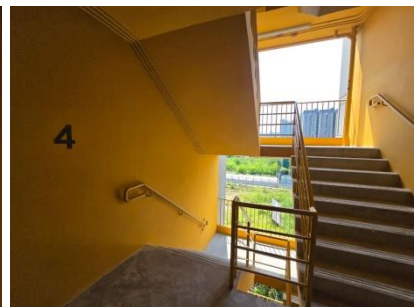
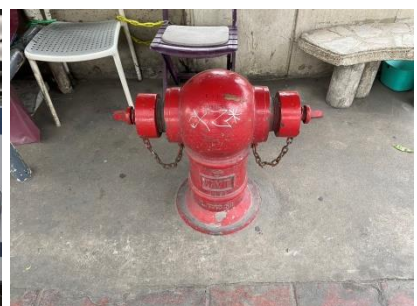
ภาพที่ 2.2-14 ระบบป้องกันและเตือนอัคคีภัย (ต่อ)

ระบบท่อเย็น

หัวรับน้ำดับเพลิง

บันไดหนีไฟ ST-3

ตำแหน่งประปาหัวแดง

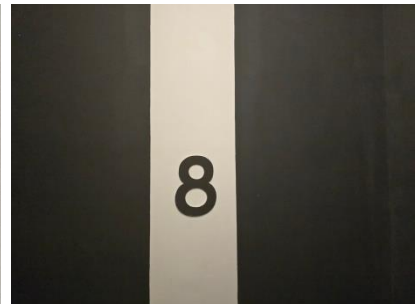
ภาพที่ 2.2-14 ระบบป้องกันและเตือนอัคคีภัย (ต่อ)

ป้ายบอกทางหนีไฟ

ป้ายบอกเลขชั้นบันไดหนีไฟ
