## บทที่ 3

ผลการติดตามตรวจสอบผลกระทบสิ่งแวดล้อม

#### 3.1 การปฏิบัติตามมาตรการติดตามตรวจสอบผลกระทบสิ่งแวดล้อม

ตารางที่ 3.4-1 สรุปผลมาตรการติดตามตรวจสอบผลกระทบสิ่งแวดล้อม โครงการ THE LINE PHAHONYOTHIN PARK (อาคาร B) (ระยะดำเนินการ)

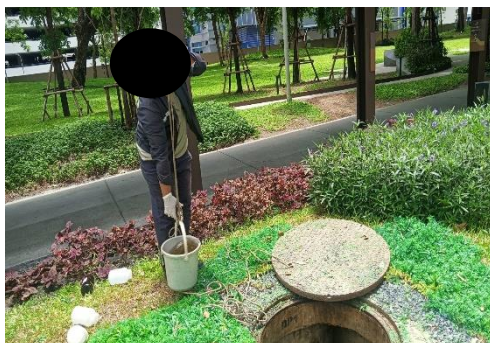
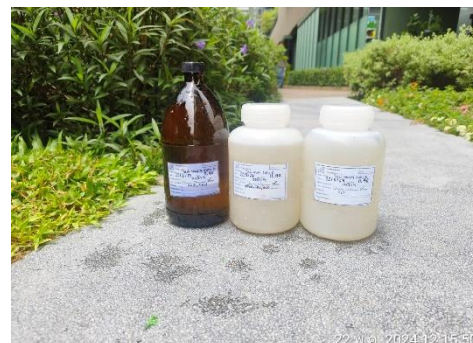
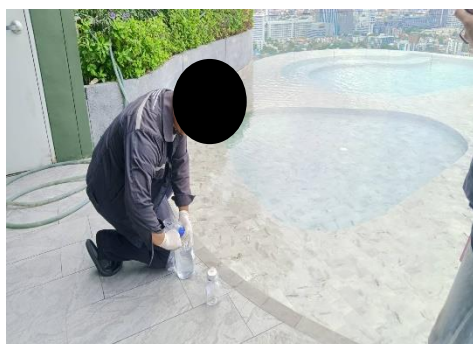
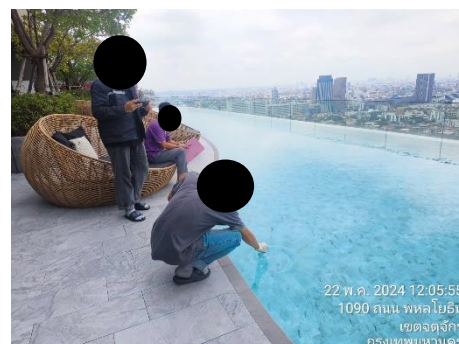
ภาพที่ 3.5-1 จุดเก็บน้ำตัวอย่างในพื้นที่โครงการ

บ่อพักน้ำสุดท้าย

สระว่ายน้ำจุดตื้น

สระว่ายน้ำจุดลึก

บริษัทผู้เก็บและวิเคราะห์ตัวอย่างจะนำตัวอย่างทั้งหมดแช่ในถังน้ำแข็งเพื่อรักษาสภาพก่อนนำมาวิเคราะห์ในห้องปฏิบัติการภายใน 24 ชั่วโมง บริษัทฯ ได้ปิดฉลากแสดงรายละเอียดของตัวอย่างโดยละเอียด พร้อมทั้งจัดบันทึกข้อมูลในแบบกำกับตัวอย่าง ที่ใช้ควบคุมคุณภาพภายนอกห้องปฏิบัติการวิเคราะห์ และนำส่งไปวิเคราะห์ยังห้องปฏิบัติการ โดยการเก็บตัวอย่างและวิเคราะห์คุณภาพน้ำดำเนินการตามมาตรฐานที่กำหนดไว้ใน Standard Method for the Examination of Water and Wastewater ฉบับปีล่าสุด ของ American Public Health Association ซึ่งเป็นมาตรฐานวิธีการวิเคราะห์คุณภาพน้ำที่ได้รับการยอมรับกันโดยทั่วไป ตำแหน่งการเก็บตัวอย่างและวิธีการตรวจวิเคราะห์น้ำทิ้ง แสดงดังตารางที่ 3.5-1 และภาพที่ 3.5-1
