รายงานผลการปฏิบัติตามมาตรการป้องกันและแก้ไขผลกระทบสิ่งแวดล้อม
และมาตรการติดตามตรวจสอบคุณภาพสิ่งแวดล้อม ในระยะดำเนินการ

โครงการบ้านสิริสาทร

ระหว่างเดือนมกราคม-มิถุนายน พ.ศ. 2567

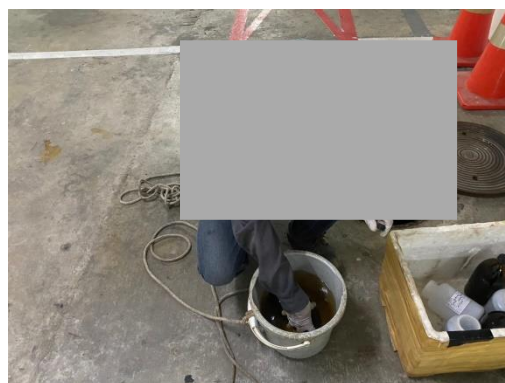
เดือนมกราคม

เดือนเมษายน

ก่อนบำบัด (บ่อพักน้ำเสีย)

เมื่อนำผลการตรวจวัดมาเปรียบเทียบกับค่ามาตรฐานกำหนด พบว่า ผลการตรวจวัดส่วนใหญ่มีค่าอยู่ในเกณฑ์มาตรฐาน ยกเว้นค่า Suspended Solids ในเดือนเมษายน พ.ศ. 2567 บริเวณบ่อพักน้ำใสมีค่าสูงกว่าเกณฑ์มาตรฐานกำหนด ตามประกาศกระทรวงทรัพยากรธรรมชาติและสิ่งแวดล้อม เรื่อง กำหนดมาตรฐานควบคุมการระบายน้ำทิ้งจากอาคารบางประเภทและบางขนาด พ.ศ. 2548 (อาคารประเภท ข) สำหรับผลตรวจวัดแสดงในตารางที่ 3.2-1 ถึงตารางที่ 3.2-2 และรูปที่ 3.2-2

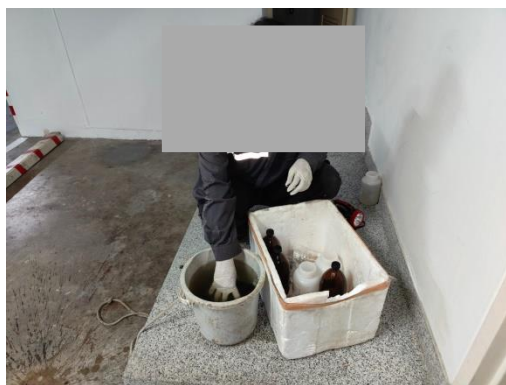
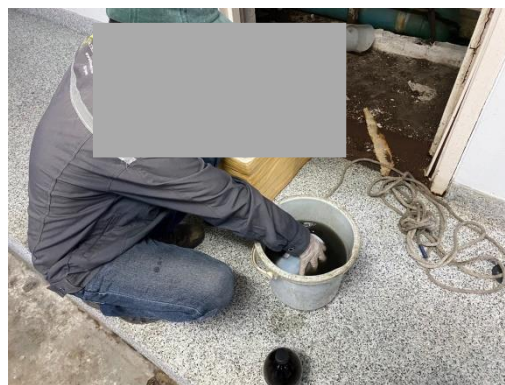
เดือนมกราคม

เดือนเมษายน

หลังบำบัด (บ่อพักน้ำใส)
