ผลการปฏิบัติตามมาตรการป้องกัน
และแก้ไขผลกระทบสิ่งแวดล้อม

ตารางที่ 2.2-1 มาตรการป้องกันและแก้ไขผลกระทบสิ่งแวดล้อมโครงการ ดิคอนโด แคมป์ส ไฮด์อเวย์ (ระยะดำเนินการ)

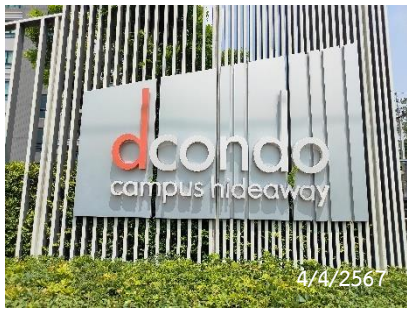
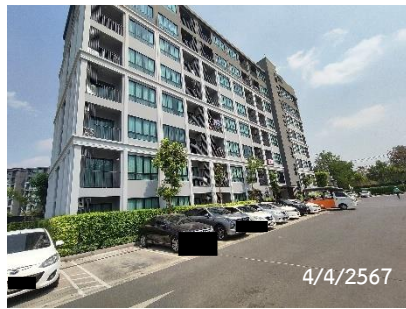
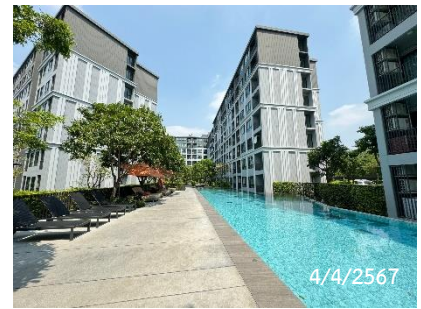
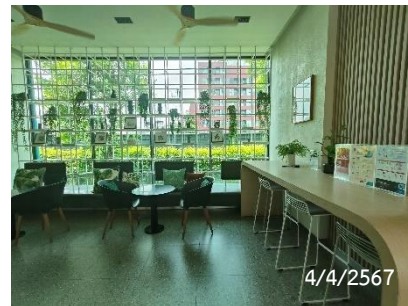
ภาพที่ 2.2-1 สภาพโดยรอบโครงการ

1. ทรัพยากรสิ่งแวดล้อมทางกายภาพ					
1.1 สภาพภูมิประเทศ	1. จัดให้มีพื้นที่เป็นไปตามผังบริเวณที่กำหนดไว้	✓	- โครงการจัดให้มีพื้นที่ตามผังบริเวณที่กำหนดไว้	ภาพที่ 2.2-1	-

1.6 การเกิดแผ่นดินไหว	1. ออกแบบโครงสร้างอาคารให้สามารถรองรับน้ำหนักและต้านทานแรงสั่นสะเทือนจากแผ่นดินไหวให้เป็นไปตามหลักวิศวกรรมโยธา	✓ - โครงการมีการออกแบบและก่อสร้างอาคารที่สามารถรองรับน้ำหนักและต้านทานแรงสั่นสะเทือนจากแผ่นดินไหว ซึ่งเป็นไปตามหลักวิศวกรรมโยธา	ภาพที่ 2.2-1 เอกสารแนบ 2	-

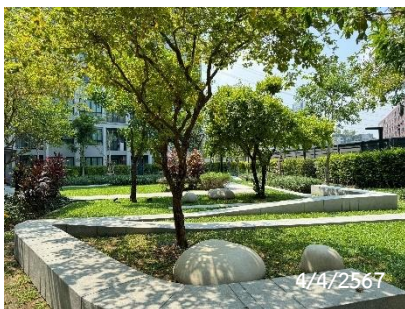
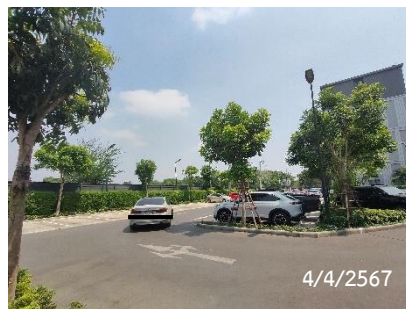
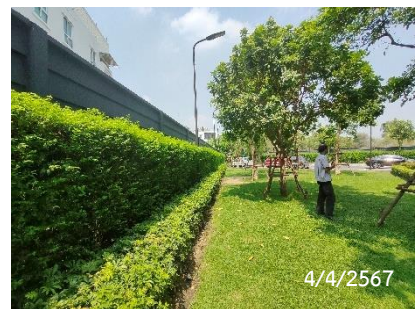
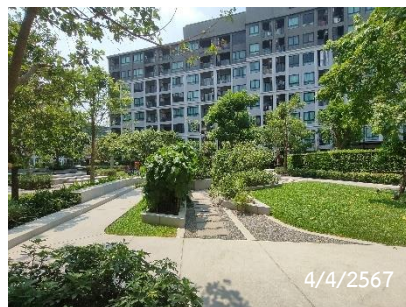
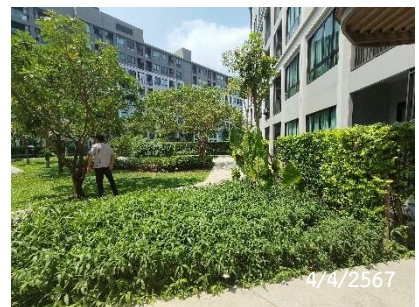
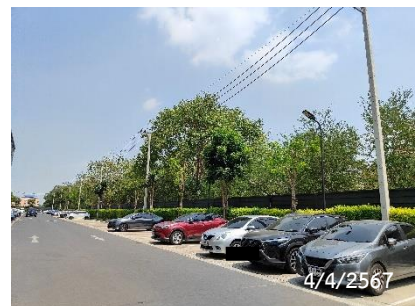
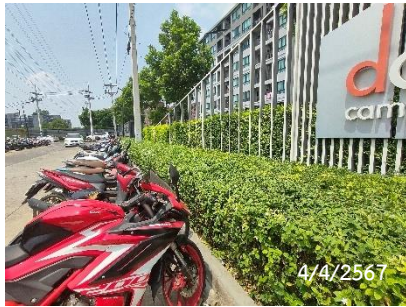
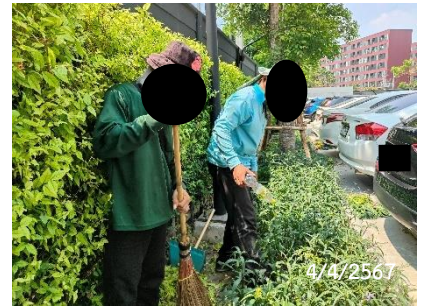
ภาพที่ 2.2-2 พื้นที่สีเขียว

2. จัดให้มีพื้นที่สีเขียว 4,054.00 ตารางเมตร	✓	- โครงการจัดให้มีพื้นที่สีเขียวภายในโครงการ พื้นที่ประมาณ 4,054.00 ตารางเมตร	ภาพที่ 2.2-2	-
	3. จัดภูมิสถาปัตย์ ดูแลไม้ยืนต้น สนาทหญ้า และไม้พุ่มต่างๆ เพื่อให้มีสภาพแวดล้อมที่เป็นธรรมชาติมากขึ้น	✓	- โครงการจัดให้มีเจ้าหน้าที่คอยดูแลสภาพแวดล้อมภายในโครงการ และจัดจ้างบริษัทเอกชนให้ดูแลพื้นที่สีเขียวภายในโครงการทุกวัน เพื่อให้สภาพแวดล้อมภายในโครงการสวยงามอยู่เสมอ	ภาพที่ 2.2-2 ภาพที่ 2.2-14	-

1.2 ทรัพยากรดิน	1. จัดให้มีพื้นที่สีเขียว 4,054.00 ตารางเมตร	✓	- โครงการจัดให้มีพื้นที่สีเขียวภายในโครงการ พื้นที่ประมาณ 4,054.00 ตารางเมตร	ภาพที่ 2.2-2	-

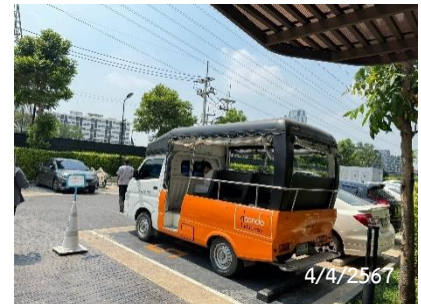
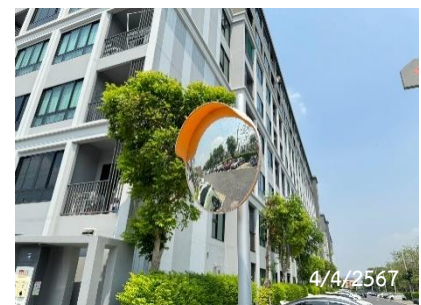
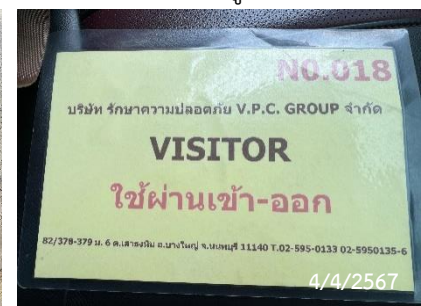
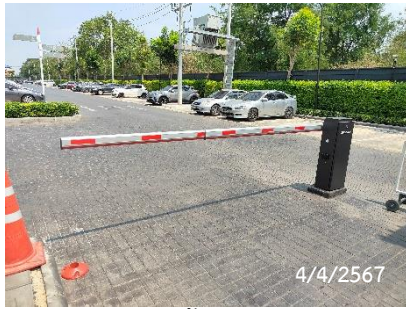
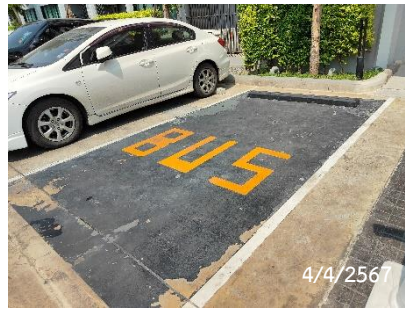
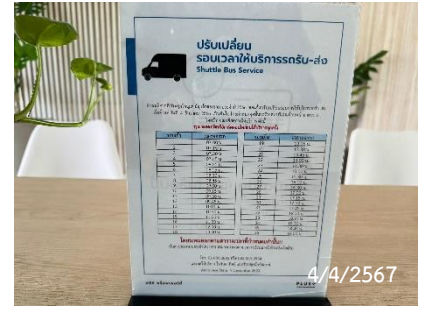
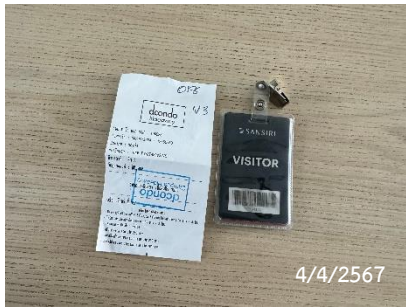
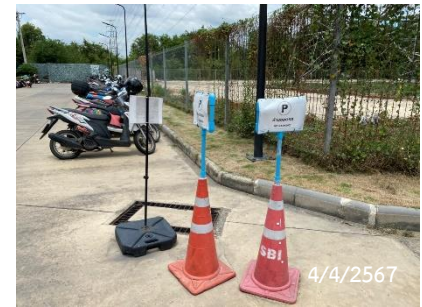
เจ้าหน้าที่รักษาความปลอดภัย
ภาพที่ 2.2-3 ระบบจราจรในโครงการ

1.3 สภาพภูมิอากาศและคุณภาพอากาศ	1. ควบคุมความเร็วของรถภายในโครงการ เช่น ป้ายจำกัดความเร็ว เป็นต้น	✓	- โครงการจัดให้มีการติดตั้งป้ายจำกัดไว้ในพื้นที่โครงการ	ภาพที่ 2.2-3	-

1.3 สภาพภูมิอากาศและคุณภาพอากาศ (ต่อ)	3. จัดให้มีเจ้าหน้าที่อำนวยความสะดวกในการจราจร	✓ - โครงการจัดให้มีเจ้าหน้าที่รักษาความปลอดภัยคอยอำนวยความสะดวกด้านการจราจรภายในโครงการ และบริเวณทางเข้า-ออก ตลอด 24 ชั่วโมง	ภาพที่ 2.2-3	-

4. ติดป้ายห้ามติดเครื่องยนต์ทั้งไว้บริเวณลานจอดรถยนต์ โดยดับเครื่องทันทีเมื่อจอดเสร็จแล้ว	✓ - โครงการจัดให้มีการติดตั้งป้ายห้ามติดเครื่องยนต์ทั้งไว้บริเวณลานจอดรถยนต์ของพื้นที่โครงการ	ภาพที่ 2.2-3	-

1.4 เสียง	1. จัดให้มีเจ้าหน้าที่รักษาความปลอดภัยควบคุมความเร็วของการใช้รถในบริเวณพื้นที่โครงการ เช่น ติดป้ายจำกัดความเร็ว เพื่อลดความเร็วและระดับเสียงที่เกิดจากการสัญจรของรถยนต์ให้ลดลง	✓ - โครงการจัดให้มีการติดตั้งป้ายจำกัดไว้ในพื้นที่โครงการ เพื่อลดความเร็วและระดับเสียงที่เกิดจากการสัญจรของรถยนต์ให้ลดลง	ภาพที่ 2.2-3	-

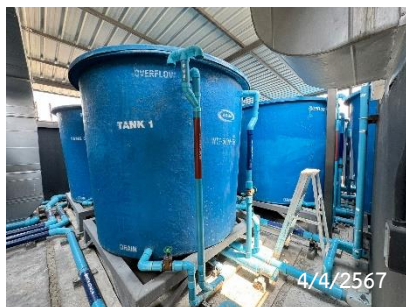
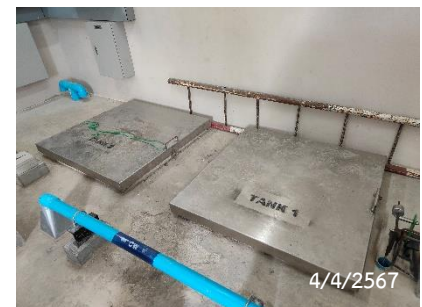
ภาพที่ 2.2-4 ระบบน้ำใช้ของโครงการ

3. ผลกระทบคุณค่าการใช้ประโยชน์ของมนุษย์				
3.1 การใช้น้ำ	<p>1. จัดให้มีถังเก็บน้ำใต้ดินและถังเก็บน้ำชั้นดาดฟ้า โดยมีรายละเอียดดังนี้</p> <p><u>อาคาร A</u></p> <p>- ถังเก็บน้ำใต้ดิน : มีจำนวน 2 ถัง อยู่บริเวณทิศตะวันตกของอาคาร ถังที่ 1 มีขนาดพื้นที่ 78.06 ตารางเมตร ความลึกกักเก็บน้ำ 1.30 เมตร มีความจุ 101.47 ลูกบาศก์เมตร ส่วนถังที่ 2 มีขนาดพื้นที่ 30.40 ตารางเมตร ความลึกกักเก็บน้ำ 1.30 เมตร มีความจุ 39.52 ลูกบาศก์เมตร รวมปริมาตรถังเก็บน้ำใต้ดินอาคาร A เท่ากับ 140.99 ลูกบาศก์เมตร</p> <p>- ถังเก็บน้ำชั้นดาดฟ้า : เป็นถังเก็บน้ำสำเร็จรูปมีขนาด 5 ลูกบาศก์เมตร จำนวน 12 ถัง รวมปริมาตรถังเก็บน้ำชั้นดาดฟ้า เท่ากับ 60.00 ลูกบาศก์เมตร</p> <p>รวมปริมาณน้ำสำรองของอาคาร A เท่ากับ (140.99+60.00) 200.99 ลูกบาศก์เมตร ในขณะที่อาคาร A มีความต้องการใช้น้ำเฉลี่ย 7.17 ลบ.ม./ชม. สามารถสำรองจ่ายน้ำได้นาน 28.03 ชั่วโมง (200.99/7.17) หรือ 1.17 วัน (ตามข้อกำหนดต้องสำรองได้ 1 วัน) สำหรับความต้องการใช้น้ำในชั่วโมงเร่งด่วน</p>	<p>✓ - โครงการจัดให้มีถังเก็บน้ำชั้นใต้ดิน จำนวน 2 ถัง และถังเก็บน้ำชั้นดาดฟ้าเป็นถังสำเร็จรูป จำนวน 12 ถัง ทั้งอาคาร A, อาคาร B, อาคาร C และอาคารคลับเฮาส์ เพื่อกักเก็บน้ำไว้ใช้ในโครงการ</p>	ภาพที่ 2.2-4	-

4. ผนังและเสาที่อยู่ในถังเก็บน้ำใต้ดินออกแบบให้ใช้คอนกรีตผสมน้ำยากันซึมและให้มีอัตราส่วนระหว่างน้ำต่อซีเมนต์ไม่เกิน 0.5 ต่อ 1 และบริเวณรอยต่อระหว่างคอนกรีตจะใส่ PVC WATER STOP	✓	- บริเวณผนังและเสาที่อยู่ในถังเก็บน้ำใต้ดินมีการใช้คอนกรีตผสมน้ำยากันซึมและให้มีอัตราส่วนระหว่างน้ำต่อซีเมนต์ไม่เกิน 0.5 ต่อ 1 และบริเวณรอยต่อระหว่างคอนกรีตจะใส่ PVC WATER STOP เพื่อป้องกันการรั่วซึมของของน้ำในถังเก็บน้ำ	ภาพที่ 2.2-4	-

5. ผนังและพื้นใต้ดินด้านที่สัมผัสดินหรือด้านนอกของตัวถังเก็บน้ำใต้ดิน จะมีการป้องกันการรั่วซึมด้วย WATERPROOFING MEMBRANE หนาไม่น้อยกว่า 2.0 มิลลิเมตร และก่ออิฐบล็อกป้องกันการฉีกขาด	✓	- โครงการทำการป้องกันการรั่วซึมของน้ำในถังเก็บน้ำด้วย WATE PROOFING MEMBRANE หนาไม่น้อยกว่า 2.0 มิลลิเมตร และก่ออิฐบล็อกป้องกันการฉีกขาดบริเวณผนังและพื้นใต้ดินด้านที่สัมผัสดินหรือด้านนอกของตัวถังเก็บน้ำใต้ดิน	ภาพที่ 2.2-4	-

6. ผนัง เสา และพื้นด้านที่สัมผัสน้ำของถังเก็บน้ำ จะเพิ่มผิวคอนกรีตอีก 15 มิลลิเมตร และทาเคลือบผิวคอนกรีตด้วยสาร NON-TOXIC CHEMICRETE	✓	- โครงการทำการเพิ่มผิวคอนกรีตอีก 15 มิลลิเมตร และทาเคลือบผิวคอนกรีตด้วยสาร NON-TOXIC CHEMICRETE บริเวณผนัง เสา ผนัง และพื้นด้านที่สัมผัสน้ำของถังเก็บน้ำ	ภาพที่ 2.2-4	-

8. ฝาบ่อเก็บน้ำใต้ดินจะต้องมีฝาบ่อปิดมิดชิด เพื่อป้องกันการปนเปื้อนของน้ำภายนอกเข้าสู่ถังเก็บน้ำทางฝาบ่อ	✓ - ฝาบ่อเก็บน้ำใต้ดินของโครงการมีลักษณะปิดมิดชิด เพื่อป้องกันการปนเปื้อนของน้ำภายนอกเข้าสู่ถังเก็บน้ำทางฝาบ่อ	ภาพที่ 2.2-4	-

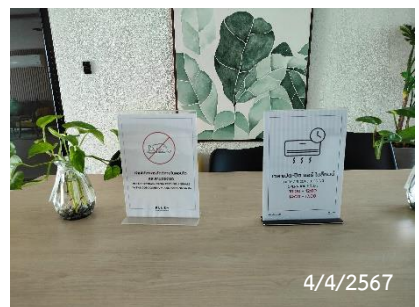
ภาพที่ 2.2-12 การประชาสัมพันธ์ในพื้นที่โครงการ

2. ติดป้ายรณรงค์ให้ผู้พักอาศัยใช้น้ำอย่างประหยัด	✓	- โครงการทำการติดป้ายรณรงค์ให้ผู้พักอาศัยใช้น้ำอย่างประหยัดไว้บริเวณบอร์ดประชาสัมพันธ์ของโครงการ	ภาพที่ 2.2-12	-

2. รณรงค์ให้ใช้น้ำอย่างประหยัด เพื่อลดการระบายน้ำทิ้งลงสู่ลำรางสาธารณะประโยชน์	✓ - โครงการทำการติดป้ายรณรงค์ให้ผู้พักอาศัยใช้น้ำอย่างประหยัดไว้บริเวณบอร์ดประชาสัมพันธ์ของโครงการ	ภาพที่ 2.2-12	-

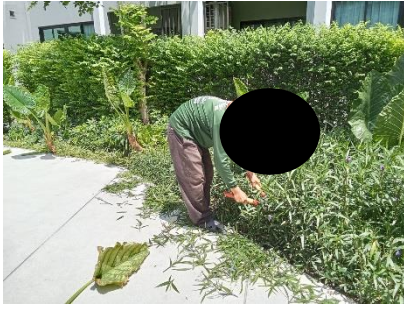
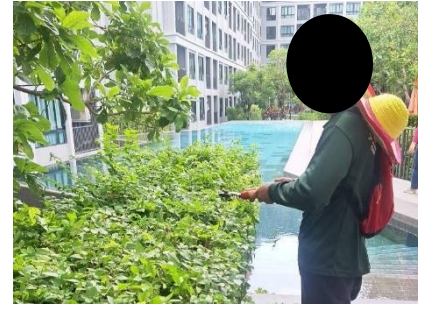
ภาพที่ 2.2-14 การดูแลพื้นที่สีเขียว

4. จัดให้เจ้าหน้าที่ตัดแต่งกิ่งไม้ยืนต้นเป็นประจำอย่างน้อยเดือนละ 2 ครั้ง	✓	- โครงการจัดจ้างบริษัทเข้ามาดูแลพื้นที่สีเขียวภายในโครงการทุกวัน โดยที่คนสวนจะตัดแต่งกิ่งไม้ยืนต้นทุกๆ เดือน	ภาพที่ 2.2-14	-

2. จัดให้มีเจ้าหน้าที่คอยบำรุงดูแลต้นไม้ในโครงการให้เจริญเติบโตสวยงามอยู่เสมอ	✓	- โครงการมีการจัดจ้างบริษัทเอกชนให้ดูแลพื้นที่สีเขียวภายในโครงการทุกวัน เพื่อให้ต้นไม้มีความสวยงามอยู่เสมอ	ภาพที่ 2.2-14	-

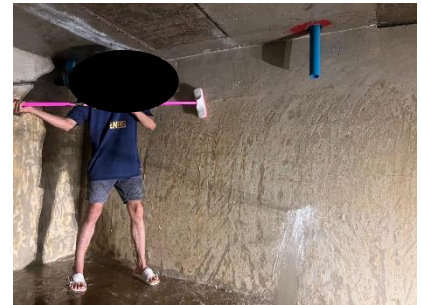
ภาพที่ 2.2-19 การล้างถังเก็บน้ำใช้

3.1 การใช้น้ำ (ต่อ)	7. ตรวจสอบโครงสร้างถังเก็บน้ำใต้ดินให้มีความมั่นคงแข็งแรงไม่มีรอยร้าวและรอยร้าว ที่จะทำให้มีการปนเปื้อนของน้ำภายนอกเข้าสู่ถังเก็บน้ำ	✓ - โครงการกำหนดให้เจ้าหน้าที่ตรวจสอบโครงสร้างถังเก็บน้ำใต้ดินให้มีความมั่นคงแข็งแรงไม่มีรอยร้าวและรอยร้าวอยู่เสมอ เพื่อป้องกันการปนเปื้อนของน้ำภายนอกเข้าสู่ถังเก็บน้ำ	ภาพที่ 2.2-19	-

9. ตรวจสอบลักษณะทางกายภาพของน้ำประปาเป็นประจำในเรื่องของสี กลิ่น และเศษซากต่างๆ ที่ตกหล่นไปในถังเก็บน้ำ	✓ - โครงการจัดให้มีเจ้าหน้าที่ตรวจสอบลักษณะทางกายภาพของน้ำประปาเป็นประจำ	ภาพที่ 2.2-19	-

11. ล้างทำความสะอาดถังเก็บน้ำอย่างน้อยปีละ 1 ครั้ง โดยประชาสัมพันธ์แจ้งกำหนด วัน เวลา และช่วงเวลาที่ทำการล้างให้ผู้พักอาศัยทราบล่วงหน้าก่อนทำความสะอาด	✓ - โครงการจัดให้มีการล้างทำความสะอาดถังเก็บน้ำปีละ 1 ครั้ง ซึ่งจะมีการประชาสัมพันธ์แจ้งวัน เวลา และช่วงเวลาที่ทำการล้างให้ผู้พักอาศัยทราบล่วงหน้าก่อนทำความสะอาดทุกครั้ง	ภาพที่ 2.2-19	-
