รายงานผลการปฏิบัติตามมาตรการป้องกันและ
แก้ไขผลกระทบสิ่งแวดล้อมและ
มาตรการติดตามตรวจสอบคุณภาพสิ่งแวดล้อม
โครงการ สุขุมวิท พลัส
(มกราคม ถึง มิถุนายน 2567)

**รายงานผลการปฏิบัติตามมาตรการป้องกันและแก้ไขผลกระทบสิ่งแวดล้อม และมาตรการติดตามตรวจสอบ
ผลกระทบสิ่งแวดล้อม โครงการ สุขุมวิท พลัส (ระยะดำเนินการ)**

1. โครงการ : สุขุมวิท พลัส
2. สถานที่ตั้ง : 1414 ถนนสุขุมวิท แขวงพระโขนง เขตคลองเตย กรุงเทพมหานคร
3. เจ้าของโครงการ : นิติบุคคลอาคารชุด สุขุมวิท พลัส คอนโดมิเนียม

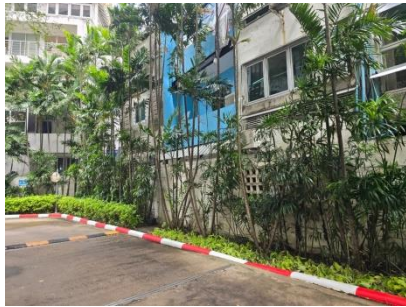
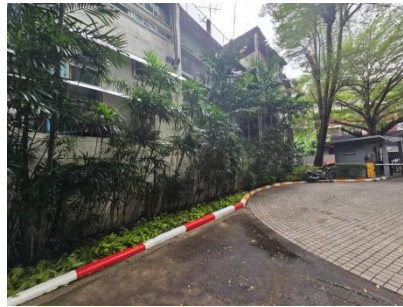
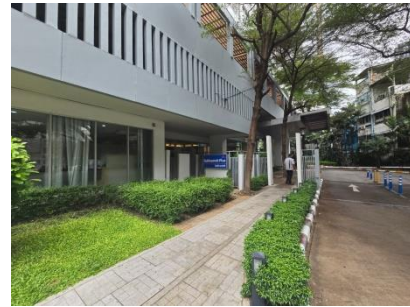
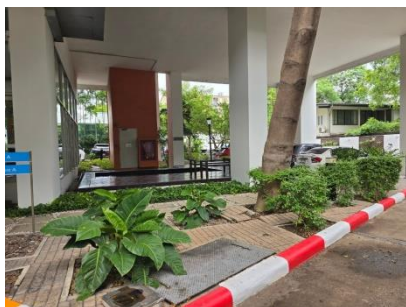
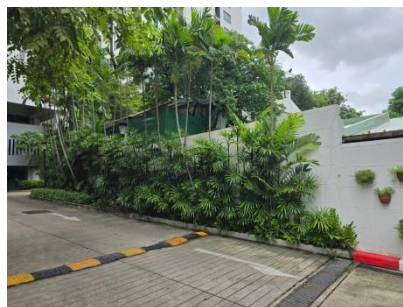
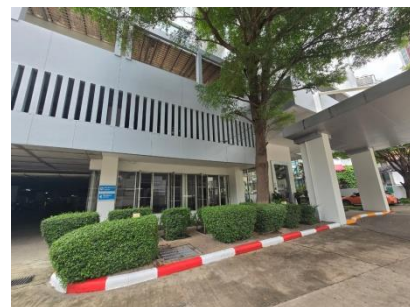
ภาพที่ 2.2-2 พื้นที่สีเขียว

โครงการจัดให้มีพื้นที่สีเขียวบริเวณชั้นล่าง และชั้นที่ 4 บริเวณสระว่ายน้ำของโครงการ ซึ่งพื้นที่ที่ไม่เลือกปลูกเป็นพื้นที่ที่ไม่เหมาะสมกับสภาพพื้นที่ และมีคุณสมบัติดูดซับมลพิษ พร้อมทั้งจัดให้เป็นส่วนพื้นที่สำหรับการ ประกอบด้วย สระว่ายน้ำ ห้องสมุด ห้องออกกำลังกาย เป็นต้น โดยรายละเอียดพื้นที่สีเขียวของโครงการส่วนใหญ่สอดคล้องกับรายละเอียดในรายงานการประเมินผลกระทบสิ่งแวดล้อม ซึ่งได้รับการตรวจสอบและอนุญาตจากหน่วยงานที่เกี่ยวข้องเรียบร้อยแล้ว (ภาพที่ 2.2-2)

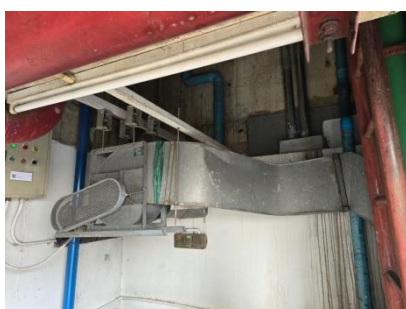
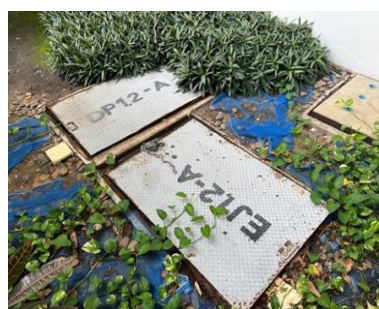
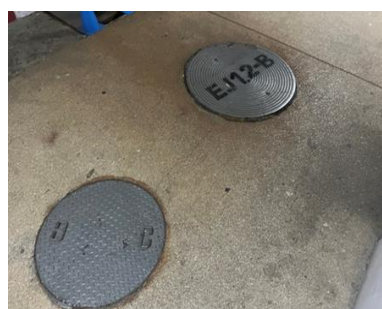
ภาพที่ 2.2-5 ระบบบำบัดน้ำเสียภายในโครงการ

ระบบบำบัดน้ำเสียรวมของโครงการเป็นระบบตะกอนเร่ง (Activated Sludge) แบบยืดเวลาการเติมอากาศ (Extended Aeration) ซึ่งระบบบำบัดน้ำเสียรวม ประกอบด้วย บ่อเติมอากาศ (Aeration Tank) บ่อตกตะกอน (Sedimentation Tank) ช่องดูดตะกอน บ่อย่อยสลายตะกอน (Sludge Digestion Tank) บ่อเก็บตะกอน และบ่อตกตะกอน (Sedimentation) จำนวน 2 ชุด (ทาวเวอร์ละ 1 ชุด) สามารถรองรับน้ำเสียจากโครงการจำนวน 285.4 ลูกบาศก์เมตร/วัน โดยน้ำเสียที่ผ่านการบำบัดจะถูกปล่อยออกสู่รางระบายน้ำด้านหน้าโครงการ โดยรายละเอียดการบำบัดน้ำเสียของโครงการส่วนใหญ่สอดคล้องกับรายละเอียดในรายงานการประเมินผลกระทบสิ่งแวดล้อม ซึ่งได้รับการตรวจสอบและอนุญาตจากหน่วยงานที่เกี่ยวข้องเรียบร้อยแล้ว (ภาพที่ 2.2-5)

ท่อระบายอากาศ

ระบบบำบัดน้ำเสีย อาคาร A

ระบบบำบัดน้ำเสีย อาคาร B

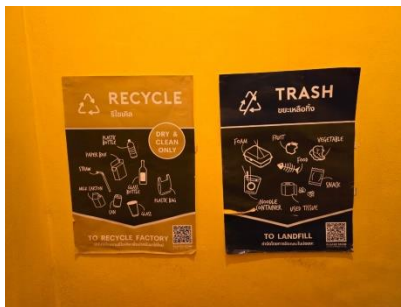
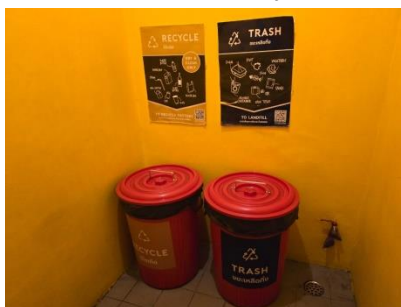
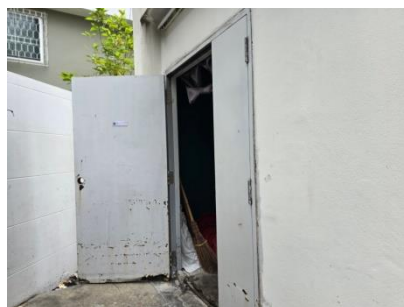
ภาพที่ 2.2-6 ห้องพักมูลฝอยภายในโครงการ

โครงการจัดให้มีห้องพักขยะประจำชั้น 1 ห้อง/ชั้น โดยในห้องพักขยะได้จัดเตรียมถังรองรับมูลฝอยไว้ 2 ถัง ประกอบด้วย ถังขยะเหลือทิ้ง และถังขยะรีไซเคิล ส่วนขยะอันตรายทางโครงการได้ทำการขอความร่วมมือกับผู้พักอาศัยให้คัดแยกออกจากขยะทั่วไปตั้งแต่แรก แล้วนำไปทิ้งแยกกับขยะทั่วไป เพื่อง่ายต่อการคัดแยก และจัดให้มีห้องพักมูลฝอยรวมไว้บริเวณชั้น 1 สำหรับรวบรวมมูลฝอยจากชั้นพักอาศัย เพื่อให้สำนักงานเขตคลองเตยมารับไปกำจัด พร้อมทั้งมอบหมายให้แม่บ้านทำความสะอาดห้องพักขยะมูลฝอยประจำชั้น และห้องพักขยะรวมทุกครั้งหลังเก็บขน (ภาพที่ 2.2-6)

ก๊อกน้ำและท่อระบายน้ำ

ป้ายเตือนหน้าห้องพักมูลฝอย

พัดลมระบายอากาศ

รางระบายน้ำหน้าห้องพักมูลฝอยรวม

ห้องพักมูลฝอยประจำชั้น

ห้องพักมูลฝอยรวม

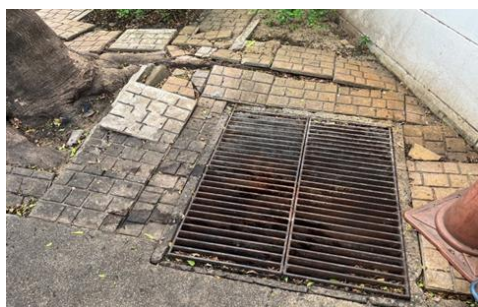
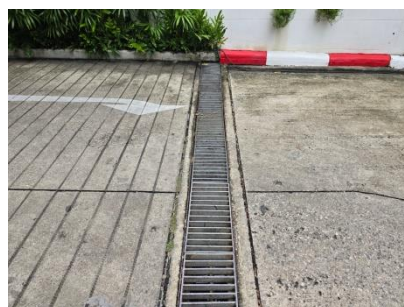
ภาพที่ 2.2-7 การระบายน้ำภายในโครงการ

ระบบระบายน้ำของโครงการ แบ่งออกเป็น 3 ประเภท ประกอบด้วย 1. ระบบระบายน้ำฝนจากหลังคาอาคาร โดยโครงการติดตั้งหัวรับน้ำบนอาคารให้ไหลลงตามท่อระบายน้ำฝน เพื่อระบายลงสู่รางระบายน้ำรอบพื้นที่โครงการ 2. ระบบระบายน้ำภายในโครงการ จะรวบรวมน้ำเสียและน้ำโสโครกจากส่วนต่างๆ ของแต่ละทาวเวอร์ไหลลงตามท่อระบายน้ำเสียและท่อระบายน้ำโสโครก โดยน้ำเสียทั้งหมดจะไหลเข้าสู่ระบบบำบัดน้ำเสียเบื้องต้นของแต่ละทาวเวอร์ แล้วจึงเข้าสู่ระบบบำบัดน้ำเสียรวมของโครงการ 3. ระบบระบายน้ำภายนอกโครงการ ซึ่งจัดให้มีท่อระบายน้ำและบ่อพักการระบายตลอดแนวท่อระบายน้ำ ซึ่งจะทำให้หน้าที่ในการระบายน้ำฝนจากหลังคาอาคาร ถนน และบริเวณลานจอดรถภายในโครงการ โดยน้ำฝนจากส่วนต่างๆ ทั้งหมดจะไหลลงสู่ท่อระบายน้ำ และเข้าสู่บ่อหน่วงน้ำบริเวณด้านหน้าอาคาร A โดยการระบายน้ำจากบ่อหน่วงน้ำเมื่อฝนตก น้ำจะถูกจำกัดการระบายด้วยการทำงานของเครื่องสูบน้ำในบ่อหน่วงน้ำ ซึ่งได้ติดตั้งไว้ 2 เครื่อง (ใช้งานจริง 1 เครื่อง สำรอง 1 เครื่อง) ขนาดความสามารถของอัตราการสูบน้ำเครื่องละ 0.042 ลูกบาศก์เมตร/วินาที โดยน้ำในบ่อหน่วงน้ำจะถูกสูบบอกจากบ่อหน่วงน้ำไปตามท่อขนาดเส้นผ่านศูนย์กลาง 0.4 เมตร ผ่านบ่อพักพร้อมตะแกรงดักขยะและไหลเข้าสู่ท่อระบายน้ำริมถนนส่วนบุคคลหน้าโครงการต่อไป (ภาพที่ 2.2-7)

บ่อหน่วงน้ำ

รางระบายน้ำรอบโครงการ

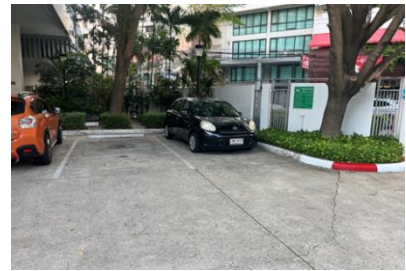
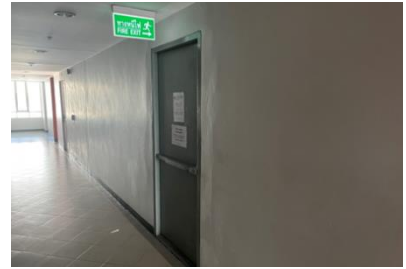
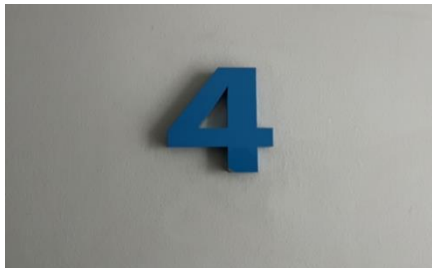
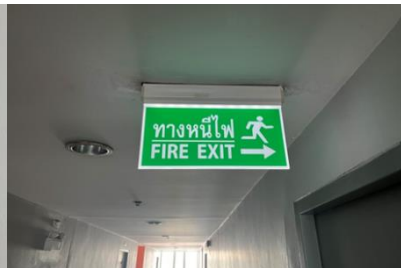
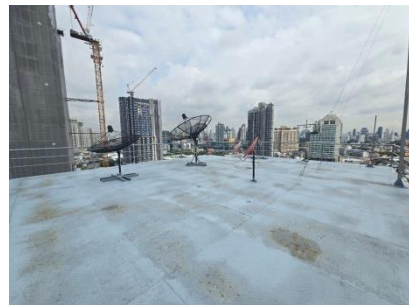
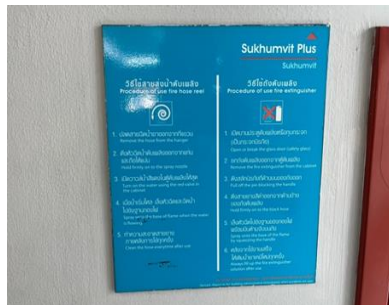
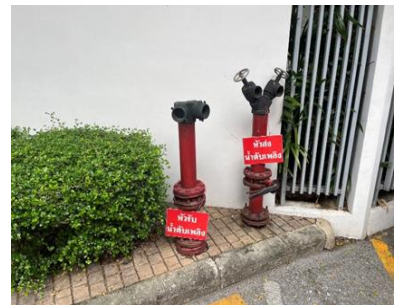
ภาพที่ 2.2-8 ระบบป้องกันและเตือนอัคคีภัย (ต่อ)

โครงการได้ออกแบบระบบป้องกันอัคคีภัย และจัดเตรียมอุปกรณ์เครื่องมือในการป้องกันและเตือนอัคคีภัยภายในโครงการ ประกอบด้วย หัวรับน้ำดับเพลิงด้านนอกโครงการ จำนวน 2 ชุด ระบบท่อเย็นและสายฉีดน้ำดับเพลิง, ระบบดับเพลิงอัตโนมัติ, ถังดับเพลิงเคมีอเนกประสงค์, ลิฟต์ดับเพลิง, Smoke Detector, Heat Detector, Alarm Bell, Fire Alarm Manual Station และทางหนีไฟ/บันไดหนีไฟ มีจำนวน 2 ทาง/ทาวเวอร์ พร้อมทั้งโครงการยังดำเนินการติดตั้งแผนผังแสดงเส้นทางและอุปกรณ์ดับเพลิงไว้ประจำชั้นพักอาศัย และมีป้ายระบุทางหนีไฟอย่างชัดเจน พร้อมกันนี้ทางโครงการได้จัดให้มีระบบสำรองน้ำเพื่อการดับเพลิง และเครื่องสูบน้ำดับเพลิง จำนวน 1 ชุด เพื่อใช้ในกรณีเกิดเหตุเพลิงไหม้ โดยรายละเอียดระบบป้องกันและเตือนอัคคีภัยของโครงการส่วนใหญ่สอดคล้องกับรายละเอียดในรายงานการประเมินผลกระทบสิ่งแวดล้อม ซึ่งได้รับการตรวจสอบและอนุญาตจากหน่วยงานที่เกี่ยวข้องเรียบร้อยแล้ว (ภาพที่ 2.2-8)

จุดรวมพล

ประตูหนีไฟ

ป้ายบอกเลขชั้น

ป้ายบอกทางหนีไฟ

พื้นที่หนีไฟทางอากาศ

วิธีใช้งานอุปกรณ์ดับเพลิง

หัวรับน้ำดับเพลิง

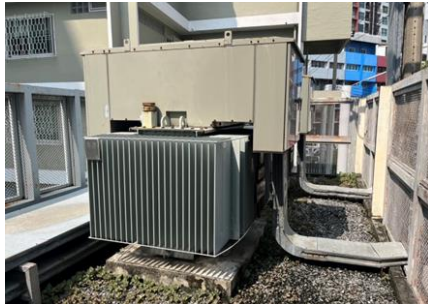
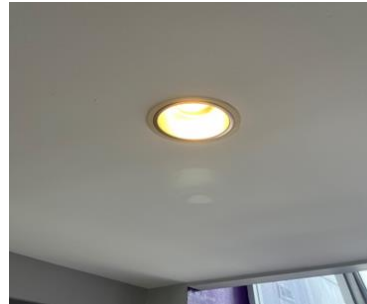
ภาพที่ 2.2-9 ระบบไฟฟ้าภายในโครงการ

โครงการรับกระแสไฟฟ้ามาจากการไฟฟ้านครหลวง เขตคลองเตย ผ่าน Transformer ชนิดจุ่มแช่น้ำมัน ขนาด 1,500 KVA จำนวน 2 ชุด เพื่อจ่ายไปยัง Load ต่างๆ ในภาวะปกติ สำหรับไฟฟ้าฉุกเฉินโครงการได้ติดตั้งเครื่องกำเนิดไฟฟ้าสำรอง Generator ขนาด 400 KVA จำนวน 1 ชุด และ Battery ขนาด 1.2 V กรณีที่การไฟฟ้านครหลวงเขตคลองเตย ไม่สามารถให้บริการได้ โดยรายละเอียดระบบไฟฟ้าของโครงการส่วนใหญ่สอดคล้องกับรายละเอียดในรายงานการประเมินผลกระทบสิ่งแวดล้อม ซึ่งได้รับการตรวจสอบและอนุญาตจากหน่วยงานที่เกี่ยวข้องเรียบร้อยแล้ว (ภาพที่ 2.2-9)

หม้อแปลงไฟฟ้า

หลอดไฟ LED พร้อมแผ่นสะท้อน
