รายงานผลการปฏิบัติตามมาตรการป้องกันและ  
แก้ไขผลกระทบสิ่งแวดล้อมและ  
มาตรการติดตามตรวจสอบคุณภาพสิ่งแวดล้อม  
โครงการ เดอะ เบส สะพานใหม่  
(มกราคม ถึง มิถุนายน 2567)

**รายงานผลการปฏิบัติตามมาตรการป้องกันและแก้ไขผลกระทบสิ่งแวดล้อม และมาตรการติดตามตรวจสอบ  
ผลกระทบสิ่งแวดล้อม โครงการ เดอะ เบส สะพานใหม่ (ระยะดำเนินการ)**

1. โครงการ : เดอะ เบส สะพานใหม่
2. สถานที่ตั้ง : เลขที่ 252/10 ถนนพหลโยธิน แขวงอนุสาวรีย์ เขตบางเขน กรุงเทพมหานคร
3. เจ้าของโครงการ : นิติบุคคลอาคารชุด เดอะ เบส สะพานใหม่

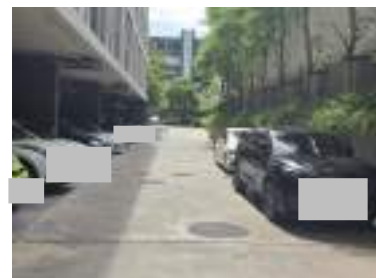
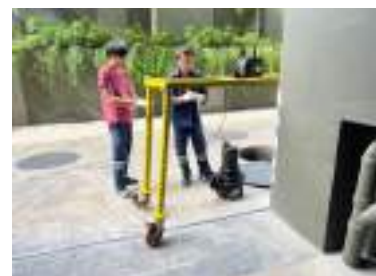
ภาพที่ 2.2-5 ระบบบำบัดน้ำเสียของโครงการ

บริเวณระบบบำบัดน้ำเสีย

ดูแลระบบบำบัดน้ำเสีย

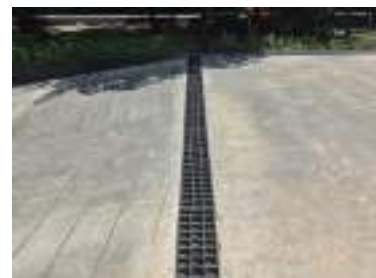
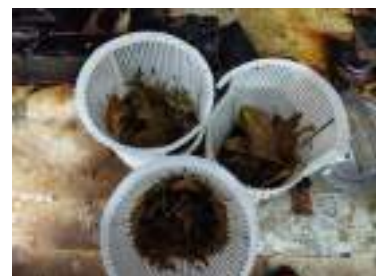
ภาพที่ 2.2-8 ระบบระบายน้ำภายในโครงการ

ท่อระบายน้ำในอาคาร

รางระบายน้ำรอบโครงการ

ตรวจสอบท่อระบายน้ำและบ่อบำบัดน้ำเป็นประจำทุกวัน

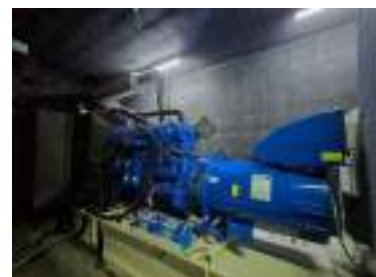
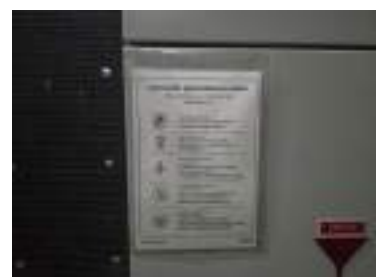
ภาพที่ 2.2-10 ระบบไฟฟ้าภายในโครงการ

Transformer Room

Generator Room

ป้ายเตือนอันตรายจากไฟฟ้า

ป้ายวิธีปฏิบัติเมื่อประสบอันตรายจากไฟฟ้า

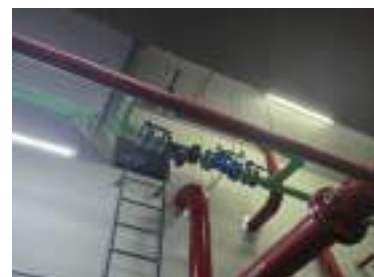
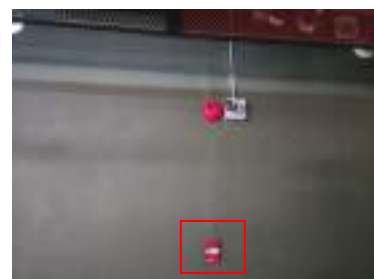
ภาพที่ 2.2-11 ระบบป้องกันและเตือนอัคคีภัย

Fire Pump System

ถังเก็บน้ำดับเพลิง

Emergency Door Release

Fire Alarm Manual Station

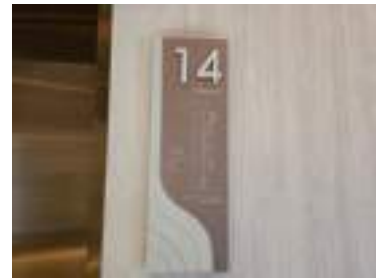
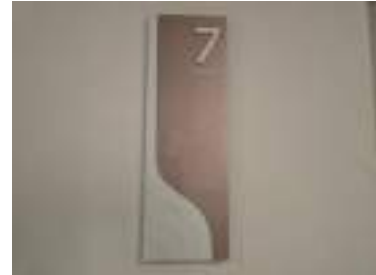
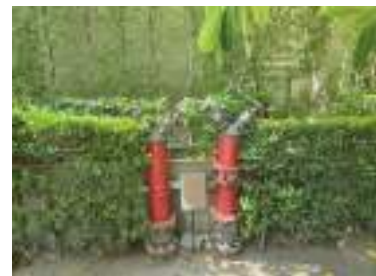
ภาพที่ 2.2-11 ระบบป้องกันและเตือนอัคคีภัย (ต่อ)

Fire Phone Jack

แผนผังแสดงเส้นทางหนีไฟ

ถังดับเพลิง

ป้ายบอกเลขชั้น

ป้ายบอกทางหนีไฟ

หัวรับน้ำดับเพลิง

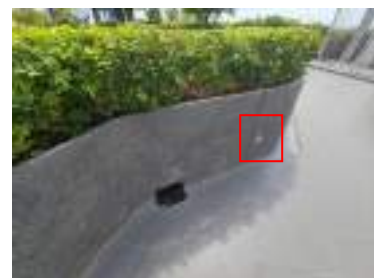
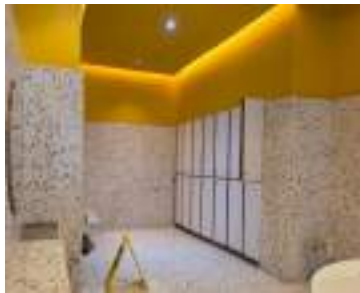
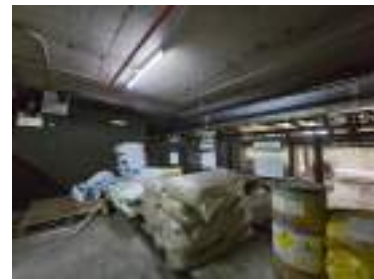
ภาพที่ 2.2-13 สรวายน้ำ (ต่อ)

ไฟส่องสว่างบริเวณสระว่ายน้ำ

ตู้เก็บของ

ระบบกรองสรวายน้ำ

ห้องเก็บสารเคมี
