รายงานผลการปฏิบัติตามมาตรการป้องกันและแก้ไขผลกระทบสิ่งแวดล้อม
และมาตรการติดตามตรวจสอบคุณภาพสิ่งแวดล้อม (ระยะดำเนินการ)
โครงการ พหลิม คอนโด สะพานใหม่ สเตชัน
ครั้งที่ 1/2567 (มกราคม – มิถุนายน 2567)

จัดทำโดย
บริษัท อีโค คอนซัลแทนท์ จำกัด

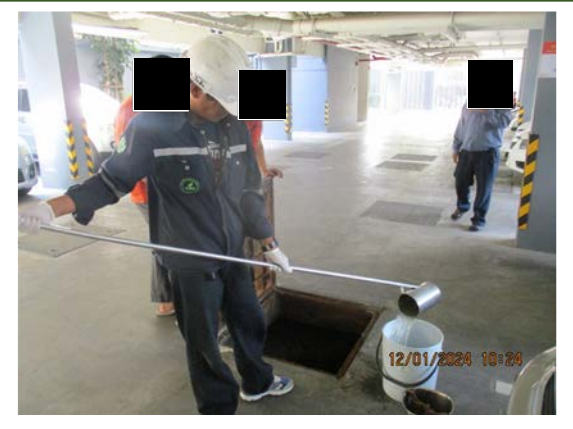
รูปที่ 2-9 ระบบบำบัดน้ำเสีย

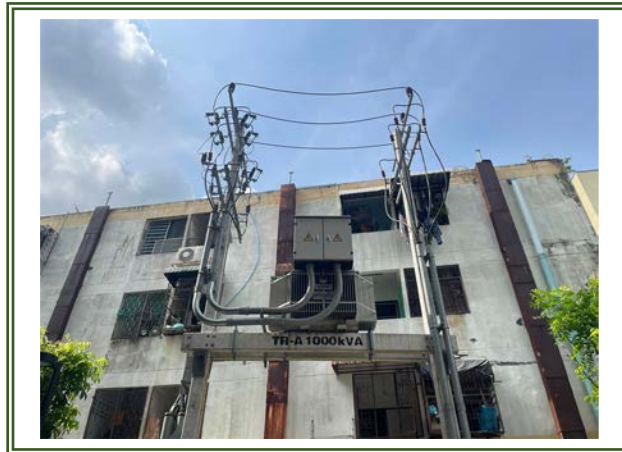
รูปที่ 2-36 หม้อแปลงไฟฟ้าภายในโครงการ

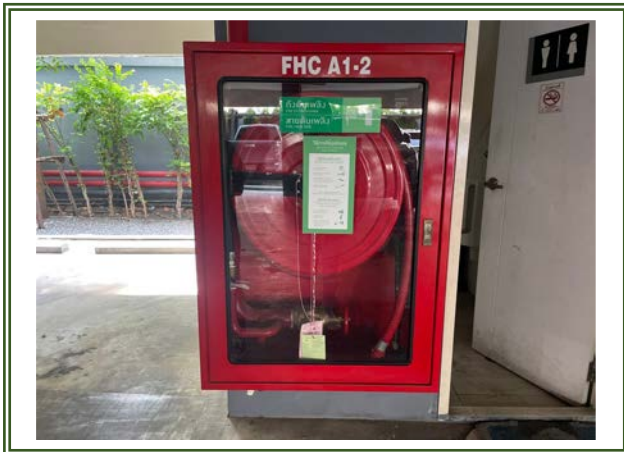
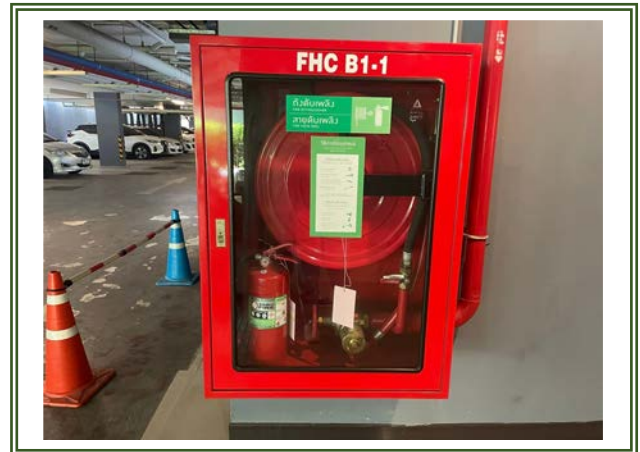
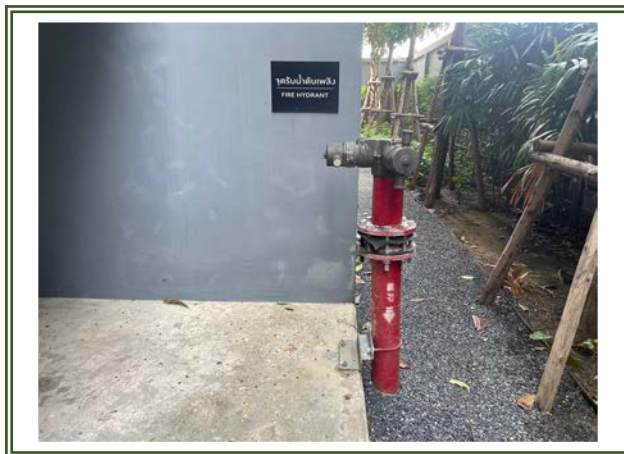
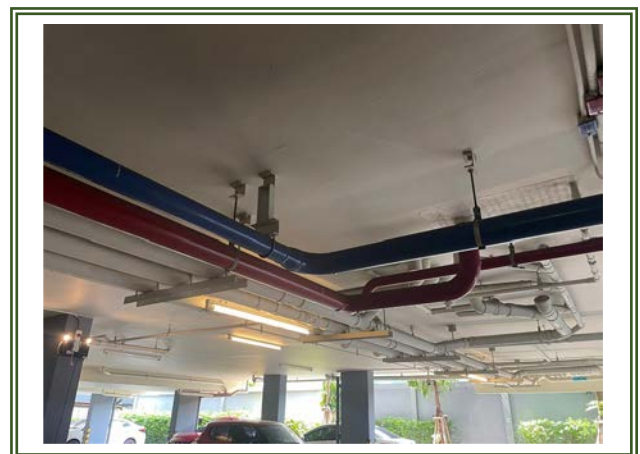
รูปที่ 2-44 ระบบป้องกันอัคคีภัย

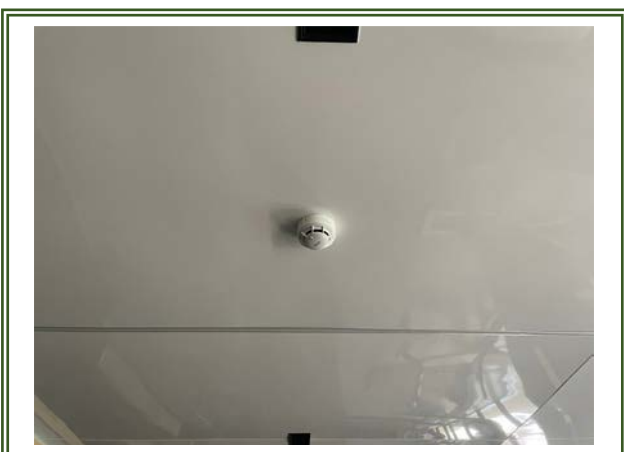
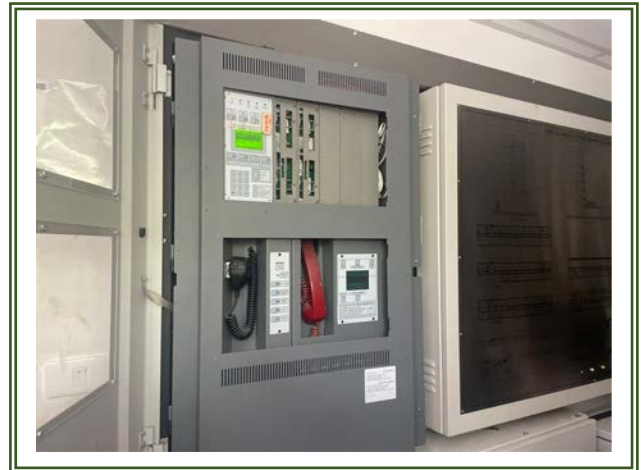
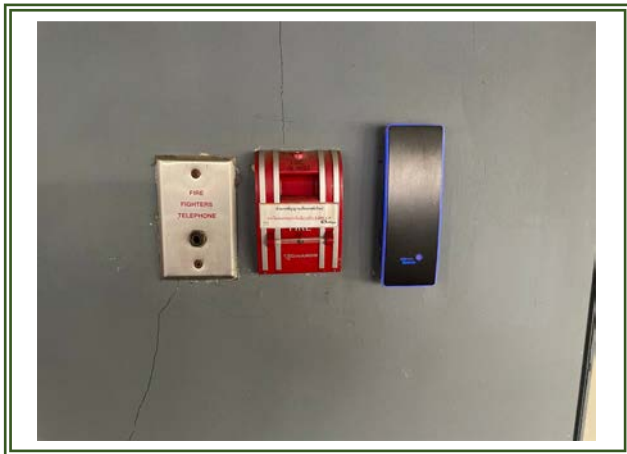
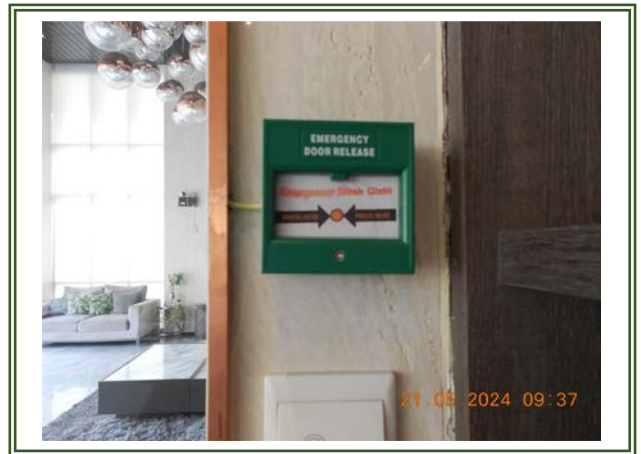
รูปที่ 2-45 ระบบเตือนอัคคีภัย

รูปที่ 2-45 ระบบเตือนอัคคีภัย (ต่อ)

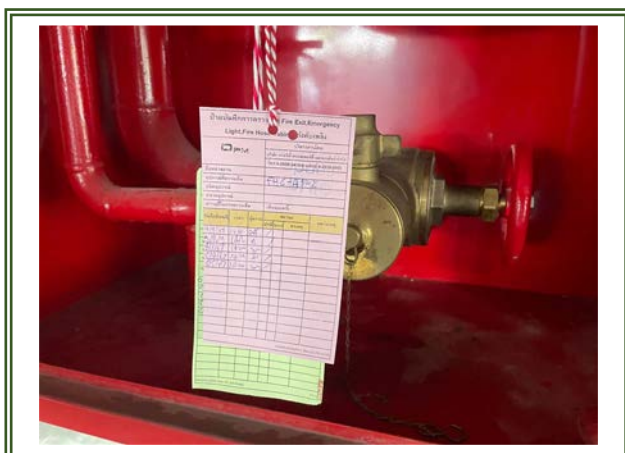
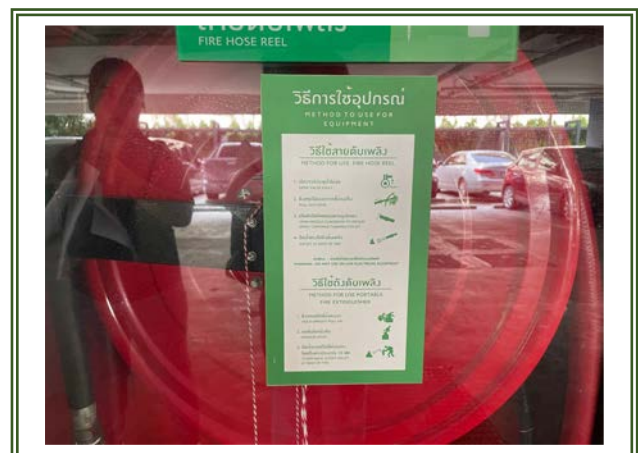
รูปที่ 2-50 ตรวจสอบระบบป้องกันและเตือนอัคคีภัย

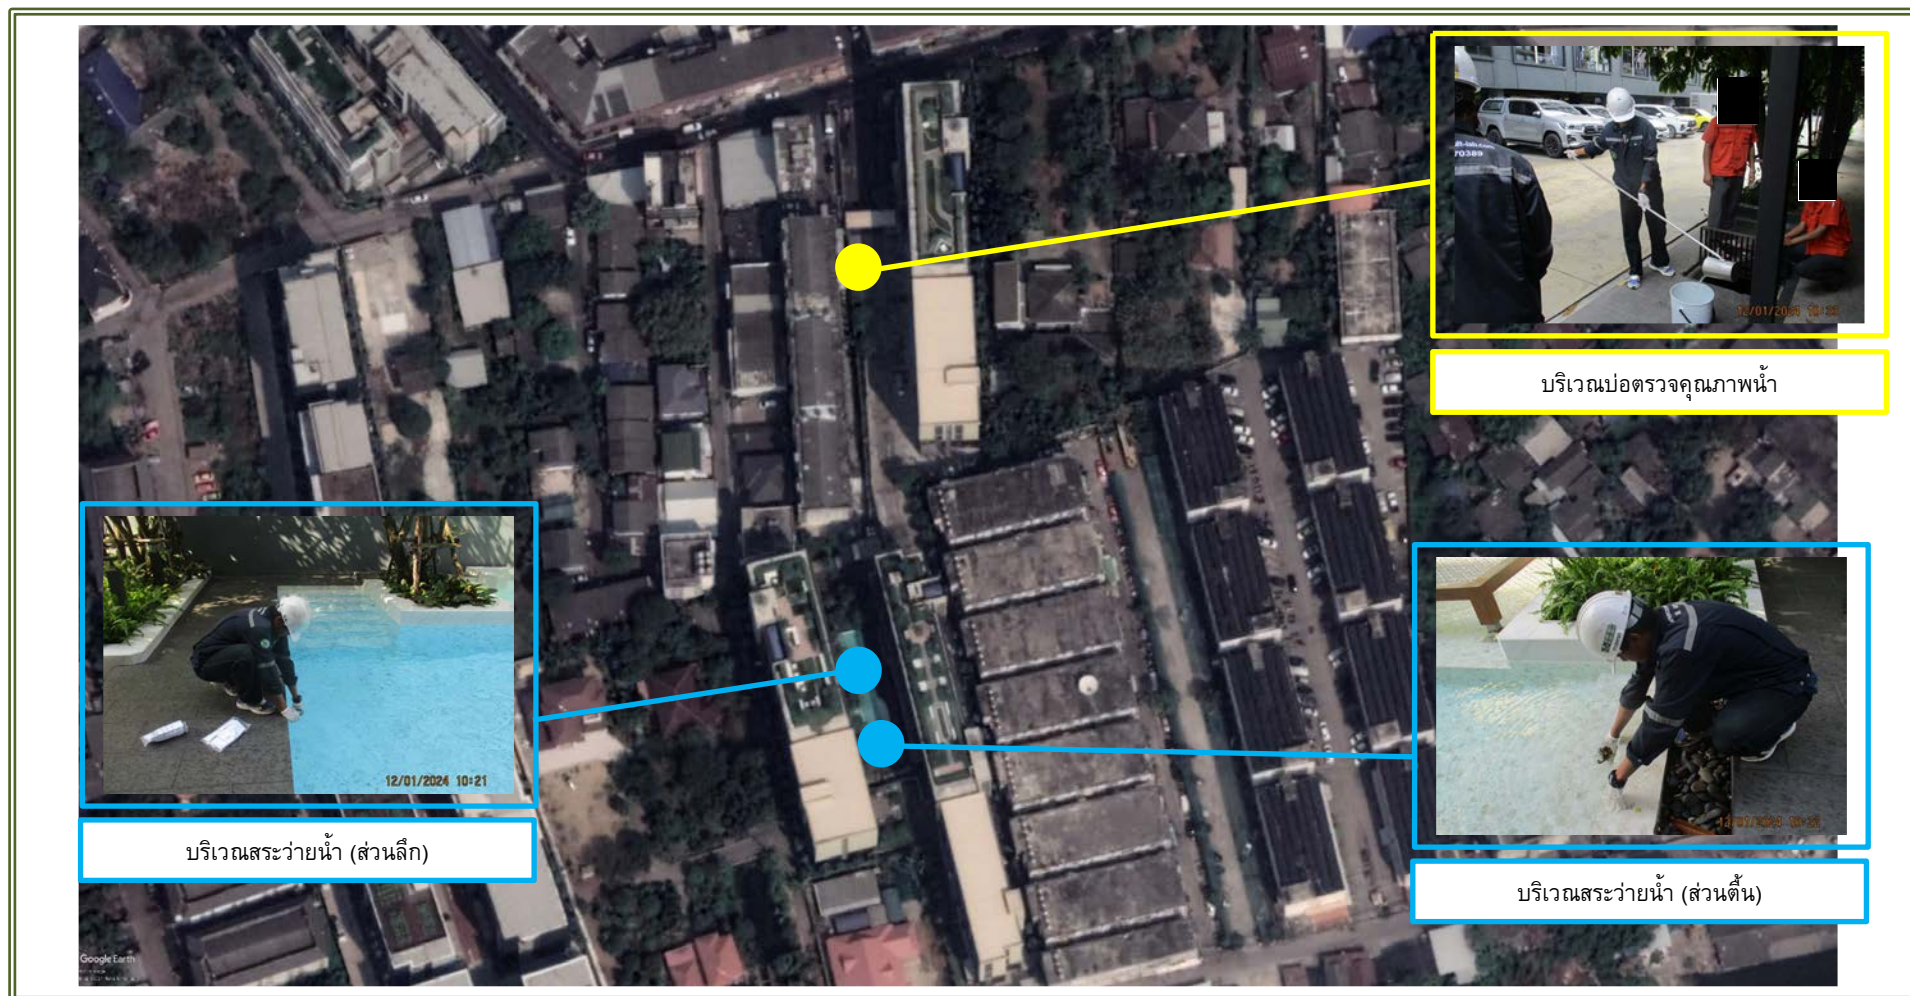
รูปที่ 3-1 แผนที่จุดเก็บตัวอย่างคุณภาพน้ำ โครงการ Plum Condo Saphanmai Station
เลขที่ 66 ซอยพหลโยธิน 52 แขวงคลองถนน เขตสายไหม กรุงเทพมหานคร

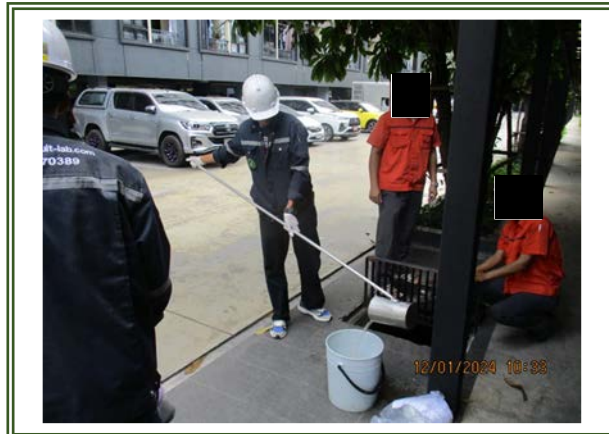
รูปที่ 3-8 คุณภาพน้ำทั้งก่อนระบายสู่ภายนอก
บริเวณบ่อตรวจคุณภาพน้ำ

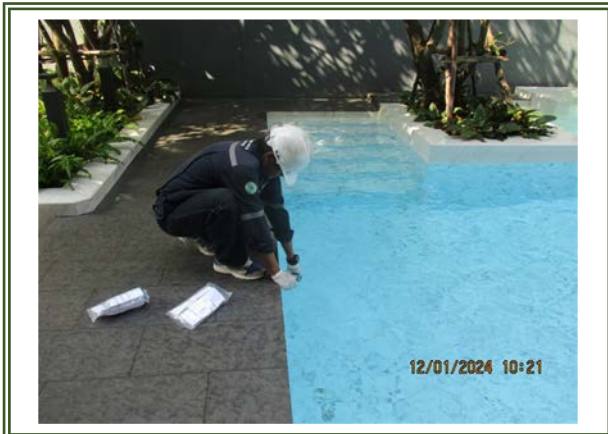
รูปที่ 3-19 คุณภาพน้ำสระว่ายน้ำ
บริเวณสระว่ายน้ำส่วนลึก

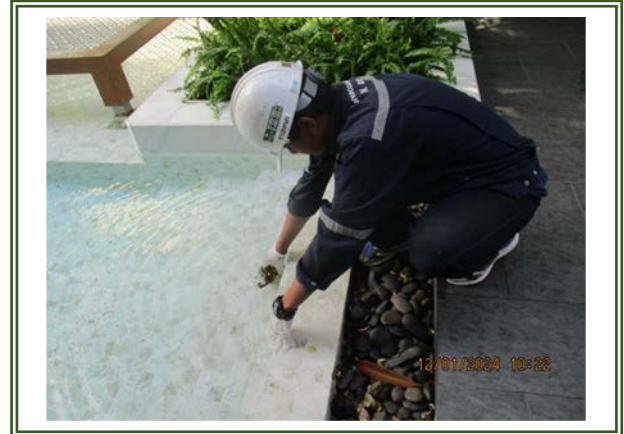
รูปที่ 3-20 คุณภาพน้ำสระว่ายน้ำ
บริเวณสระว่ายน้ำส่วนตื้น
