## บทที่ 2

### การปฏิบัติตามมาตรการป้องกันและแก้ไขผลกระทบสิ่งแวดล้อม

ตารางที่ 2-1 สรุปผลการปฏิบัติตามมาตรการป้องกันและแก้ไขผลกระทบสิ่งแวดล้อมในโครงการโรงแรมฮอลิเดย์ อินน์ เอ็กซ์เพรส (ช่วงเปิดดำเนินการ)

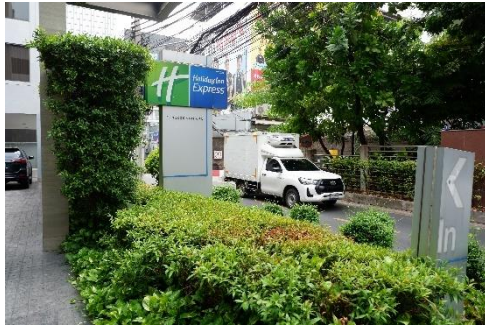
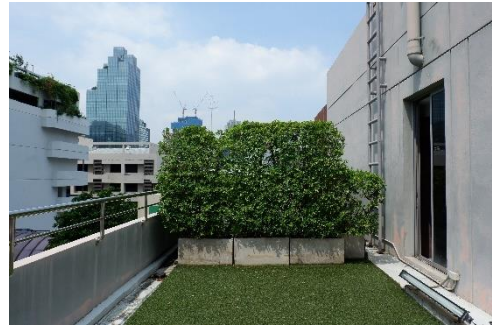
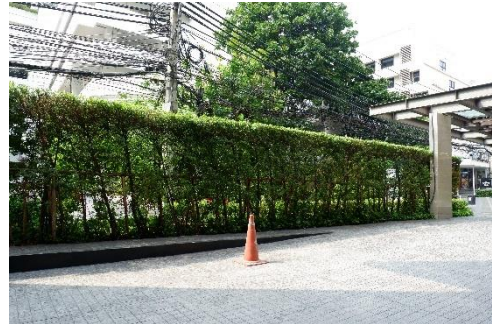
ภาพที่ 2-1 พื้นที่สีเขียวภายในโรงแรม

| องค์ประกอบทางสิ่งแวดล้อม<br>และคุณค่าต่างๆ | มาตรการป้องกัน และแก้ไขผลกระทบสิ่งแวดล้อม | รายละเอียดการปฏิบัติตามมาตรฐานการป้องกัน<br>และแก้ไขผลกระทบสิ่งแวดล้อม | ปัญหา อุปสรรค<br>และแนวทางแก้ไข | หลักฐานและ<br>เอกสารประกอบ |
|---|---|---|---|---|
| 1.1 สภาพภูมิประเทศ | จัดให้มีการดูแลต้นไม้และสวนหย่อมภายในพื้นที่โครงการ<br>ให้อยู่ในสภาพดีอยู่เสมอ ตามมาตรการในเรื่องสุนทรียภาพ<br>และทัศนียภาพ | โครงการได้จัดให้มีการดูแลต้นไม้ และสวนหย่อมภายในพื้นที่<br>โครงการให้อยู่ในสภาพดีอยู่เสมอ ตามมาตรการในเรื่อง<br>สุนทรียภาพและทัศนียภาพ | - | ภาพที่ 2-1 |
| 1.3 คุณภาพอากาศ | 1. จัดให้มีการปลูกไม้ยืนต้นตามแนวรั้วโครงการ เพื่อเป็น<br>แนวกำบังความร้อนจากเครื่องปรับอากาศ ช่วยดูดซับ<br>ก๊าซคาร์บอนมอนนอกไซด์ ลดอุณหภูมิอันเนื่องจากการ<br>คายน้ำของพืช และการระเหยน้ำจากผิวดิน | โครงการได้จัดให้มีการปลูกไม้ยืนต้นตามแนวรั้วโครงการ เพื่อ<br>เป็นแนวกำบังความร้อนจากเครื่องปรับอากาศ ช่วยดูดซับก๊าซ<br>คาร์บอนมอนนอกไซด์ ลดอุณหภูมิอันเนื่องจากการคายน้ำของ<br>พืช และการระเหยน้ำจากผิวดิน ยกเว้นบริเวณแนวรั้วด้านทิศ<br>ตะวันตกที่ไม่สามารถปลูกได้ เพราะเป็นช่องทางในการเข้า-<br>ออกของรถส่งของ | - | ภาพที่ 2-1 |

| องค์ประกอบทางสิ่งแวดล้อม<br>และคุณค่าต่างๆ | มาตรการป้องกัน และแก้ไขผลกระทบสิ่งแวดล้อม | รายละเอียดการปฏิบัติตามมาตรฐานการป้องกัน<br>และแก้ไขผลกระทบสิ่งแวดล้อม | ปัญหา อุปสรรค<br>และแนวทางแก้ไข | หลักฐานและ<br>เอกสารประกอบ |
|---|---|---|---|---|
| | 4. รักษาสภาพธรรมชาติ และดูแลต้นไม้ในโครงการให้ดีอยู่เสมอ เพื่อช่วยเป็นสิ่งป้องกันเสียงจากภายนอกได้ | โครงการได้จัดให้มีการดูแลต้นไม้ในพื้นที่โครงการให้อยู่ในสภาพดีอยู่เสมอ | - | ภาพที่ 2-1 |

| องค์ประกอบทางสิ่งแวดล้อม<br>และคุณค่าต่างๆ | มาตรการป้องกัน และแก้ไขผลกระทบสิ่งแวดล้อม | รายละเอียดการปฏิบัติตามมาตรฐานการป้องกัน<br>และแก้ไขผลกระทบสิ่งแวดล้อม | ปัญหา อุปสรรค<br>และการแก้ไข | หลักฐานและ<br>เอกสารประกอบ |
|---|---|---|---|---|
| | 6. จัดให้มีพื้นที่สีเขียวแบบยั่งยืนรอบอาคารโครงการ ซึ่งนอกจากจะให้<br>ความร่มรื่น และเกิดทัศนียภาพที่ดีแล้ว ยังส่งผลให้เกิดการระบาย<br>อากาศ และระบายความร้อนได้ดี ช่วยบังแดด และลดการดูดซับ และ<br>ถ่ายเทพลังงานความร้อนเข้าสู่ตัวอาคาร ซึ่งการปลูกต้นไม้ยืนต้น ไม้<br>พุ่ม และการปลูกพืชคลุมดิน จะช่วยลดความร้อนและเพิ่มความชื้น<br>ให้กับดิน ทำให้อากาศเย็นขึ้น | โครงการได้จัดให้มีพื้นที่สีเขียวรอบอาคารโครงการ เพื่อให้<br>ความร่มรื่น และเกิดทัศนียภาพที่ดี และส่งผลให้เกิดการ<br>ระบายอากาศ และระบายความร้อน ได้ดี ช่วยบังแดด<br>และลดการดูดซับ และถ่ายเทพลังงานความร้อนเข้าสู่ตัว<br>อาคาร ยกเว้น บริเวณแนวรั้วด้านทิศตะวันตกที่ไม่สามารถ<br>ปลูกได้ เพราะเป็นช่องทางในการเข้า-ออกของรถส่งของ | - | ภาพที่ 2-1 |

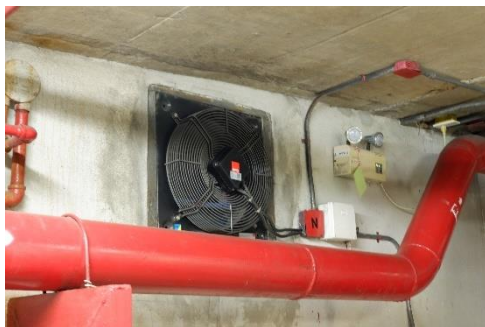
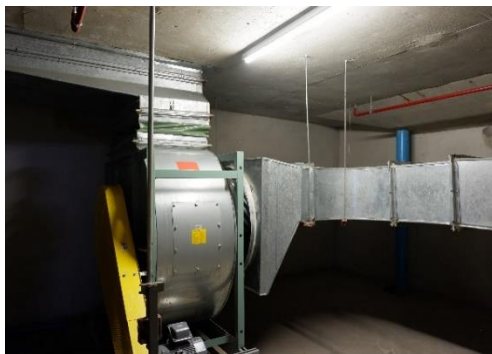
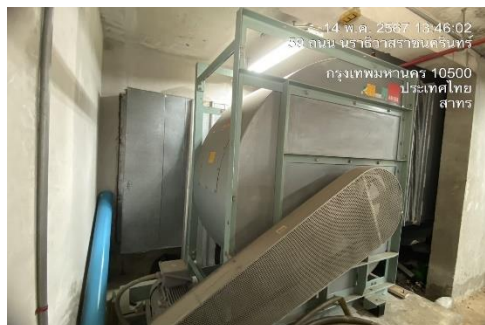
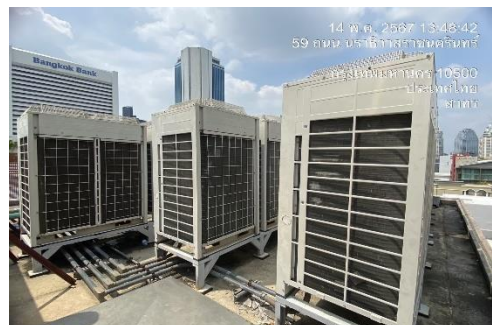
ภาพที่ 2-2 ระบบระบายอากาศภายในโครงการ

| องค์ประกอบทางสิ่งแวดล้อม<br>และคุณค่าต่างๆ | มาตรการป้องกัน และแก้ไขผลกระทบสิ่งแวดล้อม | รายละเอียดการปฏิบัติตามมาตรฐานการป้องกัน<br>และแก้ไขผลกระทบสิ่งแวดล้อม | ปัญหา อุปสรรค<br>และแนวทางแก้ไข | หลักฐานและ<br>เอกสารประกอบ |
|---|---|---|---|---|
| | 2. ทำความสะอาดเครื่องปรับอากาศเป็นประจำ เพื่อเพิ่ม<br>ประสิทธิภาพการทำงานของเครื่องปรับอากาศ และยัง<br>เป็นการป้องกันการสะสมของเชื้อโรคและเชื้อแบคทีเรีย<br>ต่างๆ ทุกๆ 6 เดือน/ครั้ง | โครงการได้จัดให้มีการล้างทำความสะอาดเครื่องปรับอากาศ<br>ภายในพื้นที่โครงการเป็นประจำปีละ 4 ครั้ง | - | ภาพที่ 2-2 |
| | 3. เจ้าของโครงการต้องเลือกใช้เครื่องปรับอากาศที่มีฉลาก<br>ประหยัดไฟ และต้องไม่มีสาร CFCs เป็นส่วนประกอบ | ระบบปรับอากาศของโครงการเป็นแบบ Variable<br>Refrigerant Volume (VRV) ซึ่งเป็นระบบที่สามารถ<br>ปรับเปลี่ยนปริมาณน้ำยาที่เข้าสู่คอยล์เย็นได้อย่างแม่นยำ<br>ตามสภาวะโหลดความร้อนของห้องจริง โหลดในห้องน้อยก็ฉีด<br>น้ำยาน้อย โหลดในห้องมากก็ฉีดมาก จึงช่วยให้ประหยัด<br>พลังงานมากยิ่งขึ้น | - | ภาพที่ 2-2 |

| องค์ประกอบทางสิ่งแวดล้อม<br>และคุณค่าต่างๆ | มาตรการป้องกัน และแก้ไขผลกระทบสิ่งแวดล้อม | รายละเอียดการปฏิบัติตามมาตรฐานการป้องกัน<br>และแก้ไขผลกระทบสิ่งแวดล้อม | ปัญหา อุปสรรค<br>และแนวทางแก้ไข | หลักฐานและ<br>เอกสารประกอบ |
|---|---|---|---|---|
| | 5. จัดให้มีการระบายอากาศโดยวิธีกลสำหรับลานจอดรถยนต์ชั้น<br>ใต้ดินตามกฎกระทรวง ฉบับที่ 39 ซึ่งกำหนดให้มีอัตราการ<br>ระบายอากาศไม่น้อยกว่า 4 เท่าของปริมาตรของห้องในเวลา 1<br>ชั่วโมง | ระบบระบายอากาศภายในลานจอดรถยนต์ชั้นใต้ดินทั้ง 2 ชั้น มี<br>การติดตั้งพัดลมดูดอากาศ เพื่อช่วยในการหมุนเวียนของ<br>อากาศภายในชั้นใต้ดิน | - | ภาพที่ 2-2 |
| | 6. จัดให้มีการควบคุมมลพิษที่เกิดจากรถยนต์ในชั้นใต้ดิน โดยการ<br>ต่อท่อระบายอากาศเสียเข้ากับพื้นที่สีเขียวชั้นล่างของโครงการ<br>เพื่อบำบัดมลพิษเบื้องต้นก่อนปล่อยสู่บรรยากาศ | โครงการได้จัดให้มีการควบคุมมลพิษที่เกิดจากรถยนต์ในชั้น<br>ใต้ดิน โดยมีการต่อท่อระบายอากาศขึ้นมาจากชั้นใต้ดิน<br>และระบายออกบริเวณพื้นที่สีเขียว ด้านหลังโครงการ | - | ภาพที่ 2-2 |

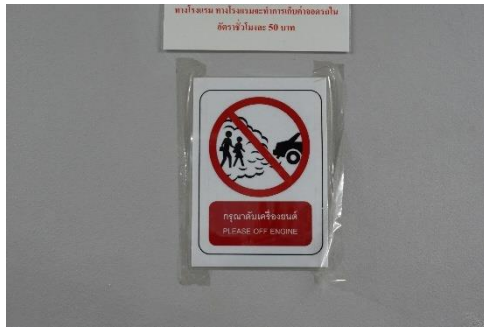
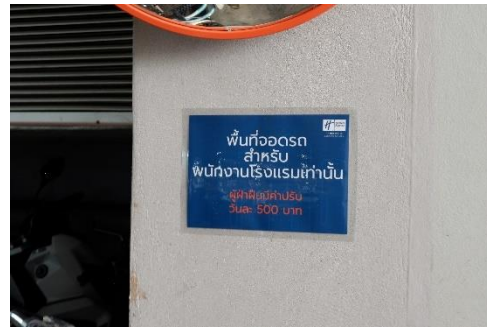
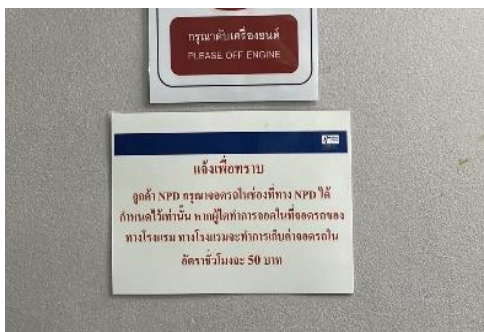
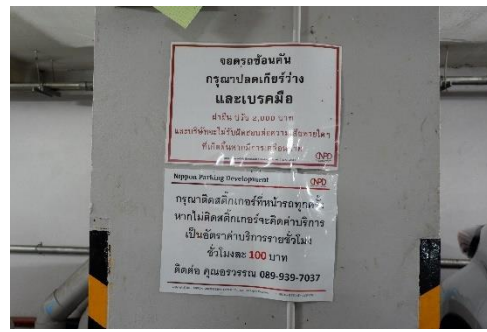
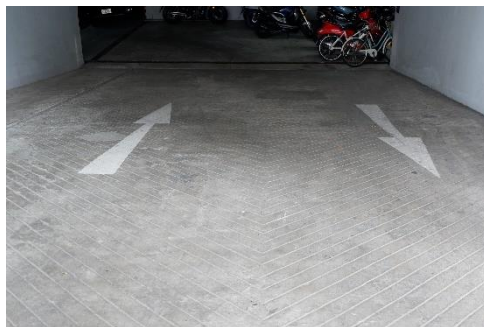
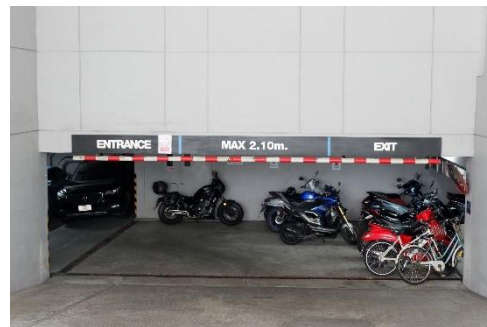
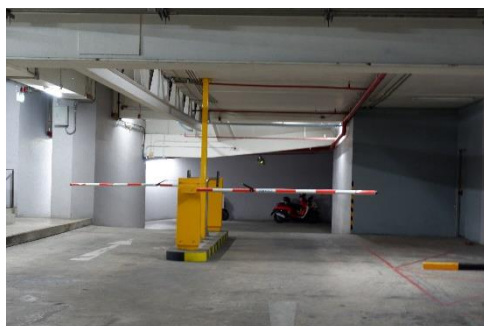
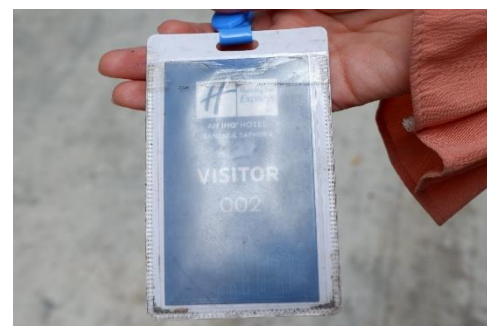
ภาพที่ 2-3 ระบบการคมนาคมและการขนส่ง

| องค์ประกอบทางสิ่งแวดล้อม<br>และคุณค่าต่างๆ | มาตรการป้องกัน และแก้ไขผลกระทบสิ่งแวดล้อม | รายละเอียดการปฏิบัติตามมาตรฐานการป้องกัน<br>และแก้ไขผลกระทบสิ่งแวดล้อม | ปัญหา อุปสรรค<br>และแนวทางแก้ไข | หลักฐานและ<br>เอกสารประกอบ |
|---|---|---|---|---|
| | 7. ติดตั้งป้ายจำกัดความเร็วของรถที่เข้า-ออก ให้มีความเร็วไม่เกิน<br>30 กิโลเมตร/ชั่วโมง และป้ายห้ามติดเครื่องยนต์ทั้งไว้บริเวณ<br>ลานจอดรถยนต์โดยดับเครื่องยนต์ทันที เมื่อจอดรถ เพื่อลด<br>ความเร็ว และป้องกันการฟุ้งกระจายของฝุ่นละออง | โครงการมีการติดตั้งป้ายจำกัดความเร็วของรถที่เข้า-ออก ให้<br>มีความเร็วไม่เกิน 30 กิโลเมตร/ชั่วโมง และป้ายห้ามติด<br>เครื่องยนต์ทั้งไว้บริเวณลานจอด รถยนต์ เพื่อลดความเร็ว<br>และป้องกันการฟุ้งกระจายของฝุ่นละออง | - | ภาพที่ 2-3 |

| องค์ประกอบทางสิ่งแวดล้อม<br>และคุณค่าต่างๆ | มาตรการป้องกัน และแก้ไขผลกระทบสิ่งแวดล้อม | รายละเอียดการปฏิบัติตามมาตรฐานการป้องกัน<br>และแก้ไขผลกระทบสิ่งแวดล้อม | ปัญหา อุปสรรค<br>และแนวทางแก้ไข | หลักฐานและ<br>เอกสารประกอบ |
|---|---|---|---|---|
| 1.4 เสียงและการสั่นสะเทือน | 1. จำกัดความเร็วรถ เมื่อเข้าสู่พื้นที่โครงการ ให้มีความเร็วไม่เกิน 30 กิโลเมตร/ชั่วโมง | โครงการมีการติดตั้งป้ายจำกัดความเร็วรถให้มีความเร็วไม่เกิน 30 กิโลเมตร/ชั่วโมง บริเวณทางลงลานจอดรถชั้นใต้ดิน | - | ภาพที่ 2-3 |
| | 2. ทำป้ายประกาศให้ดับเครื่องยนต์ทันทีเมื่อจอด | โครงการมีการติดตั้งป้าย “กรุณาดับเครื่องยนต์” ติดไว้ที่ลานจอดรถชั้นใต้ดิน | - | ภาพที่ 2-3 |

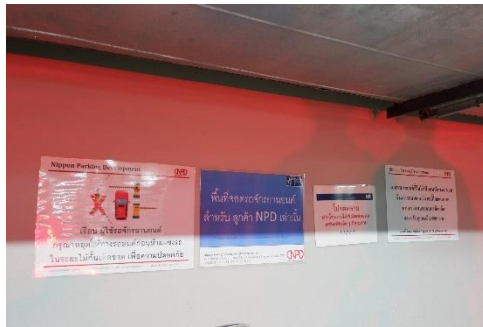
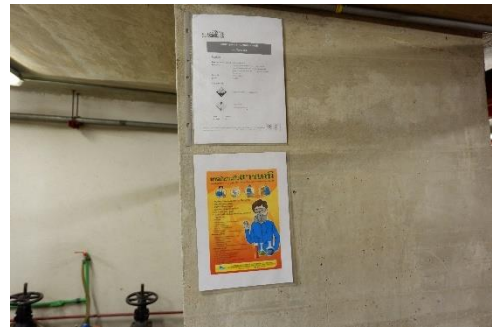
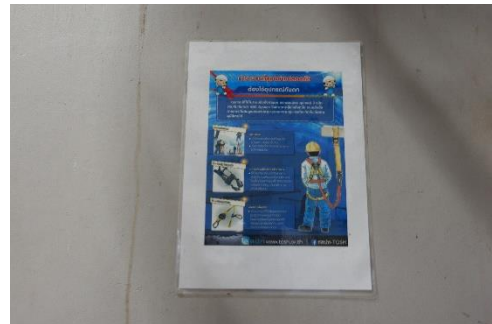
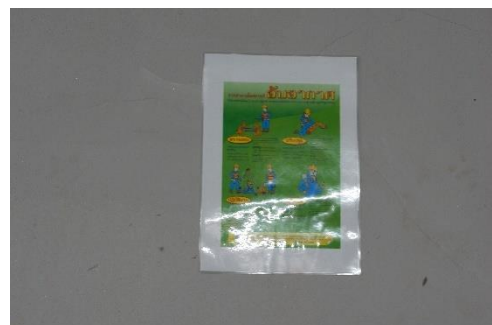
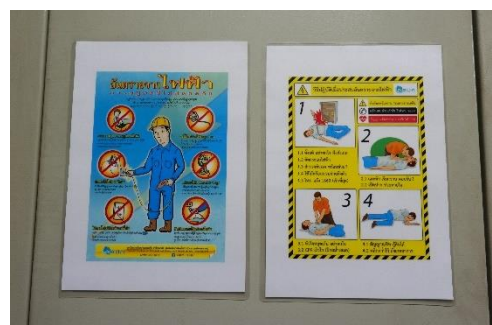
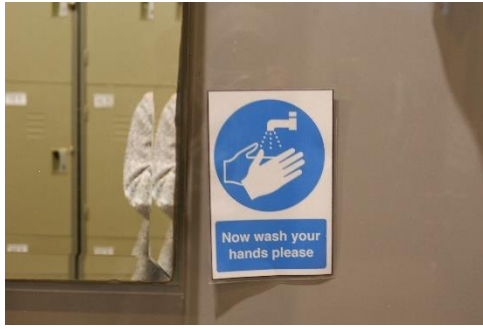
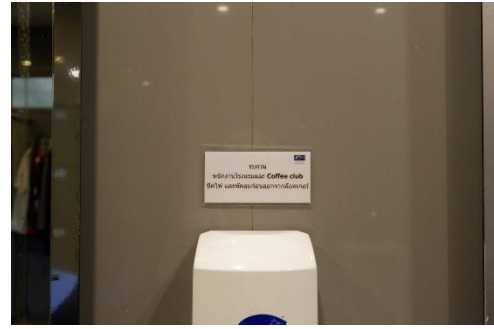
ภาพที่ 2-4 ป้ายรณรงค์และป้ายเตือนต่างๆภายในโครงการ

| องค์ประกอบทางสิ่งแวดล้อม<br>และคุณค่าต่างๆ | มาตรการป้องกัน และแก้ไขผลกระทบสิ่งแวดล้อม | รายละเอียดการปฏิบัติตามมาตรฐานการป้องกัน<br>และแก้ไขผลกระทบสิ่งแวดล้อม | ปัญหา อุปสรรค<br>และการแก้ไข | หลักฐานและ<br>เอกสารประกอบ |
|---|---|---|---|---|
| 1.6 ทรัพยากรน้ำ<br>(1) การจัดการน้ำเสีย | 1. จัดให้มีระบบบำบัดน้ำเสียเบื้องต้นภายในโครงการ จำนวน 1 ชุด เป็นระบบบำบัดน้ำเสียแบบเกรอะ-กรองไร้อากาศ (Septic- Anaerobic Filter) ร่วมกับระบบบำบัดน้ำเสียแบบ Activated Sludge สามารถรองรับน้ำเสียได้ประมาณ 114.17 ลูกบาศก์เมตร/ วัน ประกอบด้วย ถังดักไขมัน ถังเกรอะ ถังกรองไร้อากาศ ถังเติมอากาศ ถังตกตะกอน และบ่อพักน้ำผ่านการบำบัดแล้ว | โครงการจัดให้มีระบบบำบัดน้ำเสียภายในโครงการ จำนวน 1 ชุด เป็นระบบบำบัดน้ำเสียแบบเกรอะ ร่วมกับระบบบำบัดน้ำเสียแบบ Activated Sludge สามารถรองรับน้ำเสียได้ที่เกิดขึ้นได้อย่างเพียงพอ | - | ภาพที่ 2-4 |

| องค์ประกอบทางสิ่งแวดล้อม<br>และคุณค่าต่างๆ | มาตรการป้องกัน และแก้ไขผลกระทบสิ่งแวดล้อม | รายละเอียดการปฏิบัติตามมาตรฐานการป้องกัน<br>และแก้ไขผลกระทบสิ่งแวดล้อม | ปัญหา อุปสรรค<br>และการแก้ไข | หลักฐานและ<br>เอกสารประกอบ |
|---|---|---|---|---|
| | 6. ส่งเสริมและเผยแพร่/ประชาสัมพันธ์ผ่านทางแผ่นพับใบปลิว ให้ผู้<br>พักแรมในโครงการรู้จักและเข้าใจในหลักการง่ายๆ ในการลด<br>ปริมาณขยะ เช่น 4Rs นั่นคือ Repair (ซ่อมแซม) Reduce (ลด)<br>Reuse (ใช้ซ้ำ) และ Recycle (แปรรูปนำกลับมาใช้ใหม่) | โครงการได้มีการส่งเสริมและเผยแพร่/ประชาสัมพันธ์ ให้ผู้<br>พักแรมในโครงการรู้จักและเข้าใจในหลักการง่ายๆ ในการ<br>ลดปริมาณขยะ เช่น 4Rs | - | ภาพที่ 2-4 |

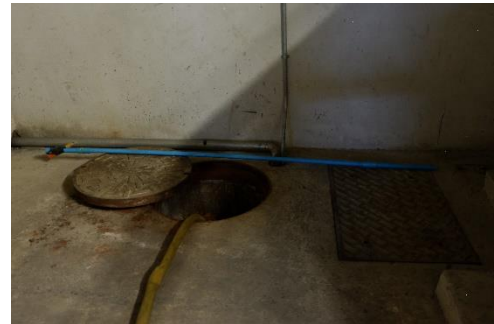
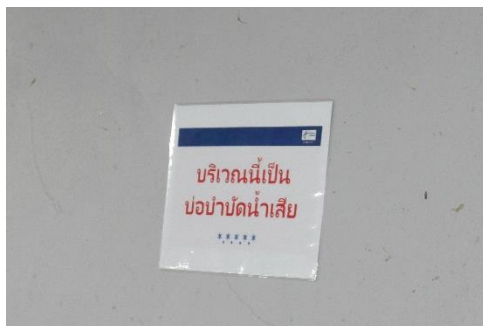
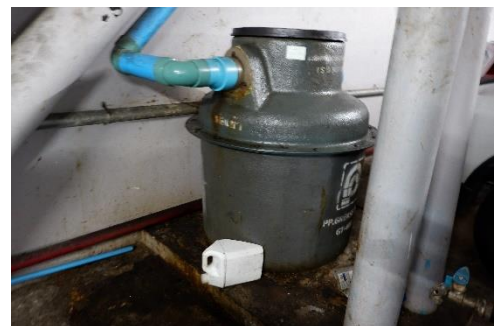
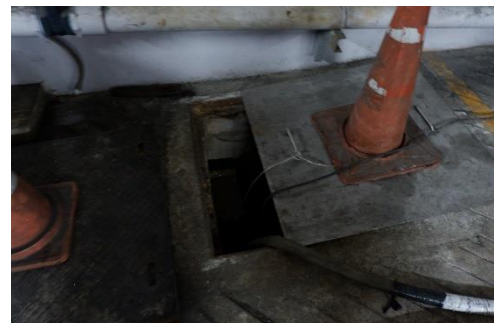
ภาพที่ 2-5 ระบบบำบัดน้ำเสียและสิ่งปฏิกูล

| องค์ประกอบทางสิ่งแวดล้อม<br>และคุณค่าต่างๆ | มาตรการป้องกัน และแก้ไขผลกระทบสิ่งแวดล้อม | รายละเอียดการปฏิบัติตามมาตรฐานการป้องกัน<br>และแก้ไขผลกระทบสิ่งแวดล้อม | ปัญหา อุปสรรค<br>และการแก้ไข | หลักฐานและ<br>เอกสารประกอบ |
|---|---|---|---|---|
| 1.6 ทรัพยากรน้ำ<br>(1) การจัดการน้ำเสีย (ต่อ) | 2. จัดให้มีการสูบน้ำจากตะกอนออกจากส่วนแยกกากตะกอนและปรับ<br>สภาพทุกๆ 10 ปี/ครั้ง หรือเมื่อบ่อเกรอะเต็ม | โครงการจัดให้มีการสูบน้ำจากตะกอนออกจากส่วนแยกกาก<br>ตะกอนและปรับสภาพ 1-2 ครั้ง/ปี หรือพิจารณาจาก<br>ปริมาณสิ่งปฏิกูลที่เกิดขึ้น | - | ภาพที่ 2-5 |
| | 5. กำหนดให้แม่บ้านตักกากตะกอนที่ถังดักไขมันเป็นประจำทุกวัน<br>และเก็บใส่ถุงดำมัดปากถุงให้เรียบร้อย ก่อนนำไปเก็บยังห้องพัก<br>ขยะเปียก เพื่อรอการเก็บขนจากสำนักงานเขตบางรัก | โครงการได้จัดให้มีเจ้าหน้าที่ตักกากตะกอนที่ถังดักไขมัน 4<br>ครั้ง/เดือน (ประมาณสัปดาห์ละ 1 ครั้ง) หรือขึ้นอยู่กับ<br>ปริมาณไขมันที่เกิดขึ้น เนื่องจากมีปริมาณไขมันที่เกิดขึ้นใน<br>แต่ละวันมีไม่มาก จึงไม่มีความจำเป็นที่จะต้องตัก ออกทุกวัน<br>แต่หากตรวจพบว่ามีปริมาณไขมันมากเกินไปได้เพิ่มความถี่ของถัง<br>ทางโครงการจะดำเนินการแก้ไขอย่างเร่งด่วน | - | ภาพที่ 2-5 |

| องค์ประกอบทางสิ่งแวดล้อม<br>และคุณค่าต่างๆ | มาตรการป้องกัน และแก้ไขผลกระทบสิ่งแวดล้อม | รายละเอียดการปฏิบัติตามมาตรฐานการป้องกัน<br>และแก้ไขผลกระทบสิ่งแวดล้อม | ปัญหา อุปสรรค<br>และการแก้ไข | หลักฐานและ<br>เอกสารประกอบ |
|---|---|---|---|---|
| | 8. ตรวจสอบฝาบ่อ และส่วนที่ต้องเข้าไปดูแลและซ่อมแซมระบบให้<br>อยู่ในสภาพปิดมิดชิดตลอดเวลา เพื่อป้องกันละอองน้ำเสีย และ<br>กลิ่นเหม็นที่เกิดขึ้นจากระบบบำบัดน้ำเสีย | โครงการได้มีการตรวจสอบฝาบ่อระบบบำบัดน้ำเสียให้ปิด<br>มิดชิดตลอดเวลา | - | ภาพที่ 2-5 |
| | 9. ตีเส้นแดง ความกว้างไม่น้อยกว่า 10 เซนติเมตร บริเวณโดยรอบ<br>เขตบ่อบำบัดน้ำเสียรวมให้ชัดเจน และเขียนป้ายถาวรแจ้งว่า<br>“บริเวณนี้เป็นบ่อบำบัดน้ำเสีย” | ทางโครงการได้มีการตีเส้นแดง ความกว้างประมาณ 10<br>เซนติเมตร บริเวณโดยรอบเขตบ่อบำบัดน้ำเสียรวม และติด<br>ป้ายถาวรแจ้งว่า “บริเวณนี้เป็นบ่อบำบัดน้ำเสีย” | - | ภาพที่ 2-5 |

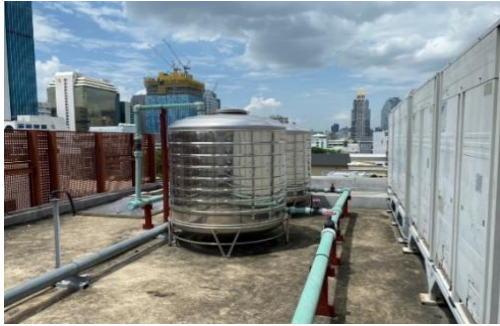
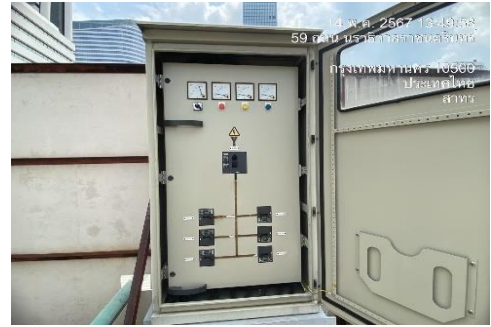
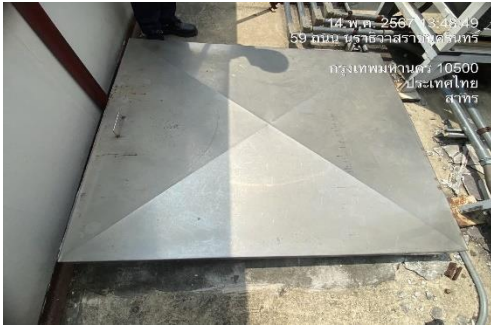
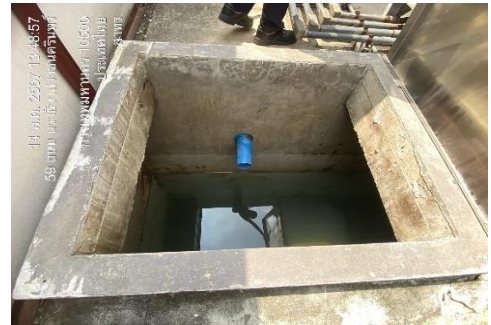
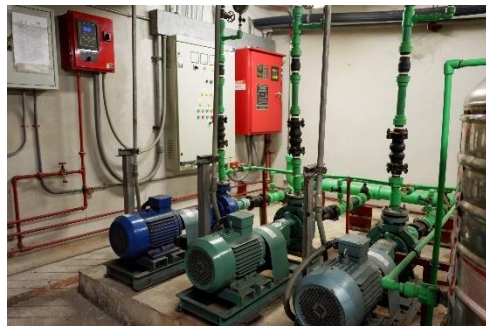
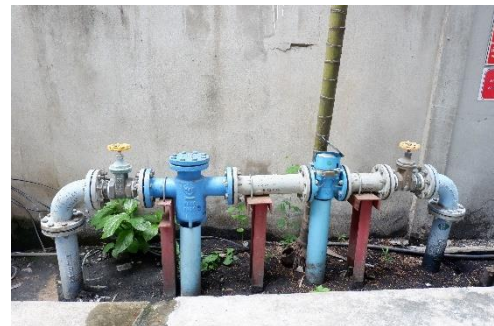
ภาพที่ 2-6 ระบบน้ำใช้

| องค์ประกอบทางสิ่งแวดล้อม<br>และคุณค่าต่างๆ | มาตรการป้องกัน และแก้ไขผลกระทบสิ่งแวดล้อม | รายละเอียดการปฏิบัติตามมาตรฐานการป้องกัน<br>และแก้ไขผลกระทบสิ่งแวดล้อม | ปัญหา อุปสรรค<br>และการแก้ไข | หลักฐานและ<br>เอกสารประกอบ |
|---|---|---|---|---|
| 3.1 การใช้น้ำ | 1. จัดให้มีการสำรองน้ำใช้ไว้ภายในถังเก็บน้ำสำรองใต้ดิน จำนวน 1 ถึง ขนาดความจุรวม 200 ลูกบาศก์เมตร ถังเก็บน้ำสำรองชั้น ดาดฟ้าจำนวน 1 ถึง ขนาดความจุรวม 34 ลูกบาศก์เมตร รวม ปริมาณน้ำสำรองใช้ทั่วไป 150 ลูกบาศก์เมตร สามารถสำรอง น้ำใช้ไปทั่วไปได้นาน 1.0 วัน และน้ำดับเพลิง 84.0 ลูกบาศก์ เมตร | โครงการจัดให้มีการสำรองน้ำใช้ไว้ภายในถังเก็บน้ำสำรองใต้ ดิน จำนวน 1 ถึง ขนาดความจุรวม 200 ลูกบาศก์เมตร ถัง เก็บน้ำสำรองชั้นดาดฟ้าจำนวน 1 ถึง ขนาดความจุรวม 34 ลูกบาศก์เมตร | - | ภาพที่ 2-6 |
| | 2. ตรวจสอบโครงสร้างถังเก็บน้ำใต้ดิน และชั้นดาดฟ้า ให้มีความ มั่นคงแข็งแรง ไม่มีรอยร้าว และรอยร้าว ที่จะทำให้มีการ ปนเปื้อนของน้ำภายนอกเข้าสู่ถังเก็บน้ำได้ | โครงการได้มีการตรวจสอบโครงสร้างถังเก็บน้ำใต้ดิน และชั้น ดาดฟ้า ให้มีความมั่นคงแข็งแรง ไม่มีรอยร้าว และรอยร้าว ภายหลังจากการล้างทำความสะอาดถังเก็บน้ำประจำปี | - | ภาพที่ 2-6 |
| | 3. ฝาบ่อเก็บน้ำใต้ดิน จะต้องมียาปิดมิดชิด และยกสูงจาก พื้นดิน เพื่อป้องกันการปนเปื้อนของน้ำภายนอกเข้าสู่ถังเก็บน้ำ ทางฝาบ่อได้ | ฝาดังเก็บน้ำใต้ดินของโครงการ มีฝาบ่อปิดมิดชิดตลอดเวลา และห้ามเปิดเมื่อไม่มีความจำเป็น เพื่อป้องกันการปนเปื้อน ของน้ำภายนอกเข้าสู่ถังเก็บน้ำ ทางฝาบ่อ | - | ภาพที่ 2-6 |
| | 5. ตรวจสอบลักษณะทางกายภาพของน้ำประปาเป็นประจำ ใน เรื่องของสี กลิ่น และรสชาติต่างๆ ที่ตกหล่นลงไปในถังเก็บน้ำ | โครงการได้มอบหมายให้ช่างอาคารเปิดฝาดังเก็บน้ำ เพื่อ ตรวจสอบลักษณะทางกายภาพของน้ำประปาเป็นประจำ โดย การใช้วิธีสังเกต ทั้งนี้หากมีการปนเปื้อนของเศษซากในน้ำจะ เร่งดำเนินการแก้ไขทันทีทำการเก็บตัวอย่างน้ำประปาไป ตรวจสอบคุณภาพทุกๆ 3 เดือน | - | ภาคผนวก ง<br>ภาพที่ 2-6 |

| องค์ประกอบทางสิ่งแวดล้อม<br>และคุณค่าต่างๆ | มาตรการป้องกัน และแก้ไขผลกระทบสิ่งแวดล้อม | รายละเอียดการปฏิบัติตามมาตรฐานการป้องกัน<br>และแก้ไขผลกระทบสิ่งแวดล้อม | ปัญหา อุปสรรค<br>และการแก้ไข | หลักฐานและ<br>เอกสารประกอบ |
|---|---|---|---|---|
| 3.1 การใช้น้ำ (ต่อ) | 6. ทำการเก็บตัวอย่างน้ำในถังเก็บน้ำใต้ดินมาวิเคราะห์หาเชื้อ E.coli ทุกๆ 3 เดือน/ครั้ง เพื่อตรวจสอบว่ามีการปนเปื้อนของน้ำ จากภายนอกถังหรือไม่ | โครงการได้มีการเก็บตัวอย่างน้ำในถังเก็บน้ำใต้ดินมาวิเคราะห์หาเชื้อ E.coli ทุกๆ 3 เดือน โดยว่าจ้างให้บริษัท สเปเชียล แล็บ เอ็นไว แอนด์ คอนซัลแตนท์ จำกัด บริษัท คู่สัญญาใหม่ เป็นผู้เก็บตัวอย่าง โดยดำเนินการเก็บตัวอย่าง ใน เดือนกรกฎาคม และตุลาคม 2564 | - | ภาคผนวก ง<br>ภาพที่ 2-6 |
| | 7. ถ้ามีการปนเปื้อนของน้ำในถังเก็บน้ำสำรองของโครงการ ให้เจ้าหน้าที่ หรือช่างของโครงการมาล้างทำความสะอาด โดยต้องแจ้งกำหนดเวลา เวลา และช่วงเวลาที่ล้างให้ทราบล่วงหน้า อย่างน้อย 3 วัน | ถ้ามีการปนเปื้อนของน้ำในถังเก็บน้ำสำรอง ทางโครงการจะมอบหมายให้เจ้าหน้าที่ หรือช่างอาคารเร่งดำเนินการแก้ไขทันที พร้อมทั้งจะมีการแจ้ง กำหนดการให้ทราบก่อนทำการล้างถัง | - | ภาพที่ 2-6 |

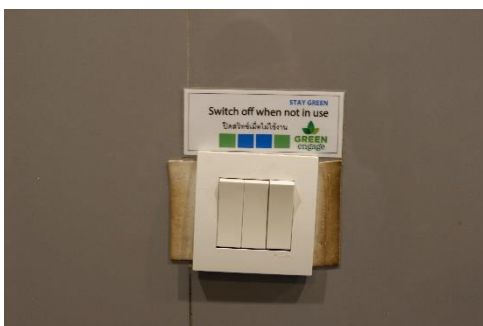
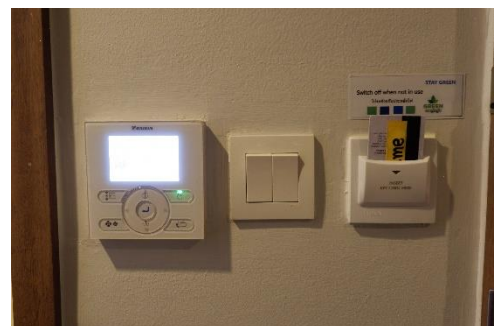
ภาพที่ 2-7 การใช้ไฟฟ้าและการอนุรักษ์พลังงาน

| องค์ประกอบทางสิ่งแวดล้อม<br>และคุณค่าต่างๆ | มาตรการป้องกัน และแก้ไขผลกระทบสิ่งแวดล้อม | รายละเอียดการปฏิบัติตามมาตรฐานการป้องกัน<br>และแก้ไขผลกระทบสิ่งแวดล้อม | ปัญหา อุปสรรค<br>และการแก้ไข | หลักฐานและ<br>เอกสารประกอบ |
|---|---|---|---|---|
| | 7. รณรงค์หรือประชาสัมพันธ์ให้ผู้มาใช้บริการประหยัดพลังงานโดย<br>โครงการทำการติดป้ายประชาสัมพันธ์บริเวณภายในห้องพักแรม<br>เพื่อให้ผู้ที่เข้ามาใช้บริการสามารถเห็นได้ชัดเจน | โครงการได้มีการรณรงค์ ประชาสัมพันธ์ให้ผู้มาใช้บริการ<br>ประหยัดพลังงานโดยโครงการทำการติดป้าย<br>ประชาสัมพันธ์บริเวณภายในห้องพักแรม เพื่อให้ผู้ ที่เข้า<br>มาใช้บริการสามารถเห็นได้ชัดเจน | - | ภาพที่ 2-7 |

| องค์ประกอบทางสิ่งแวดล้อม<br>และคุณค่าต่างๆ | มาตรการป้องกัน และแก้ไขผลกระทบสิ่งแวดล้อม | รายละเอียดการปฏิบัติตามมาตรการป้องกัน<br>และแก้ไขผลกระทบสิ่งแวดล้อม | ปัญหา อุปสรรค<br>และการแก้ไข | หลักฐานและ<br>เอกสารประกอบ |
|---|---|---|---|---|
| 3.2 การใช้ไฟฟ้า (ต่อ) | มาตรการที่เจ้าของโครงการรณรงค์ให้ผู้พักแรมปฏิบัติ<br>1. รณรงค์ให้ผู้พักแรมตั้งอุณหภูมิเครื่องปรับอากาศที่ 25 องศาเซลเซียส | โครงการได้มีการรณรงค์ให้ผู้พักแรมตั้งอุณหภูมิเครื่องปรับอากาศที่ 25 องศาเซลเซียส โดยโครงการทำการติดป้ายประชาสัมพันธ์บริเวณภายในห้องพักแรม เพื่อให้ผู้ที่เข้ามาใช้บริการสามารถเห็นได้ชัดเจน | - | ภาพที่ 2-7 |
| | 2. ประชาสัมพันธ์ให้ผู้พักแรมปิดไฟ บริเวณที่ไม่ใช้งาน | โครงการได้มีการรณรงค์ ประชาสัมพันธ์ให้ผู้มาใช้บริการประหยัดพลังงานโดยโครงการทำการติดป้ายประชาสัมพันธ์บริเวณภายในห้องพักแรม เพื่อให้ผู้ที่เข้ามาใช้บริการสามารถเห็นได้ชัดเจน | - | ภาพที่ 2-7 |

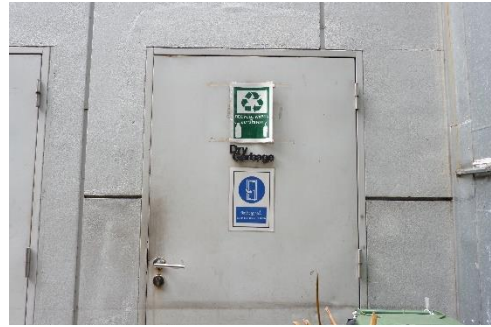
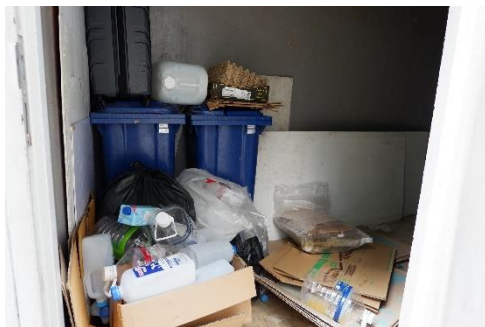
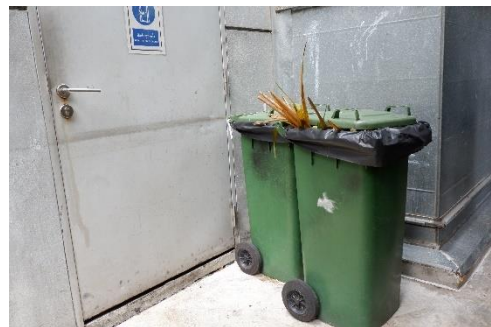
ภาพที่ 2-8 การจัดการมูลฝอย

| องค์ประกอบทางสิ่งแวดล้อม<br>และคุณค่าต่างๆ | มาตรการป้องกัน และแก้ไขผลกระทบสิ่งแวดล้อม | รายละเอียดการปฏิบัติตามมาตรการป้องกัน<br>และแก้ไขผลกระทบสิ่งแวดล้อม | ปัญหา อุปสรรค<br>และการแก้ไข | หลักฐานและ<br>เอกสารประกอบ |
|---|---|---|---|---|
| 3.3 การจัดการขยะ | 1. จัดให้มีห้องพักขยะรวมบริเวณชั้นล่างของโครงการ จำนวน 2 ห้อง สำหรับห้องพักขยะแห้ง-อันตราย ขนาดความจุ 6.3 ลูกบาศก์ เมตร และห้องพักขยะเปียก ขนาดความจุ 6.3 ลูกบาศก์เมตร รวม ความจุ 12.6 ลูกบาศก์เมตร สามารถกักเก็บขยะได้นาน 8.6 วัน ภายในห้องพักขยะมีรางระบายน้ำเพื่อรวบรวมน้ำในห้องพักขยะ เข้าสู่ระบบบำบัดน้ำเสียเบื้องต้นภายในโครงการ | โครงการได้จัดให้มีห้องพักขยะรวมบริเวณชั้นล่างของโครงการ จำนวน 2 ห้อง สำหรับห้องพักขยะแห้ง และห้องพักขยะเปียก ภายในห้องพักขยะมีท่อ ระบายน้ำ เพื่อรวบรวมน้ำในห้องพักขยะเข้าสู่ระบบบำบัดน้ำเสียเบื้องต้น ภายในโครงการ | - | ภาพที่ 2-8 |
| | 2. จัดทำป้ายติดไว้บริเวณหน้าห้องพักขยะแต่ละชั้นด้วยข้อความ “เปิดแล้ว กรุณาปิดประตูให้มิดชิด” | โครงการมีการติดป้าย “ปิดประตูทุกครั้ง” ไว้ที่ประตูห้องพักขยะรวมของโครงการ | - | ภาพที่ 2-8 |
| | 3. ตรวจสอบไม่ให้มีขยะตกค้างในโครงการ หากมีขยะตกค้างโครงการต้องแจ้งให้สำนักงานเขตบางรักเข้ามาเก็บขน เพื่อนำไปกำจัดต่อไป | โครงการจัดให้มีการทำความสะอาดทุกครั้งหลังการเก็บขน และตรวจสอบไม่ให้มีขยะตกค้างในโครงการ | - | ภาพที่ 2-8 |

| องค์ประกอบทางสิ่งแวดล้อม<br>และคุณค่าต่างๆ | มาตรการป้องกัน และแก้ไขผลกระทบสิ่งแวดล้อม | รายละเอียดการปฏิบัติตามมาตรฐานการป้องกัน<br>และแก้ไขผลกระทบสิ่งแวดล้อม | ปัญหา อุปสรรค<br>และการแก้ไข | หลักฐานและ<br>เอกสารประกอบ |
|---|---|---|---|---|
| | 7. สำรองตรวจสอบประตูห้องพักขยะรวมบริเวณชั้นล่างทุกครั้งเมื่อ<br>ขนย้ายขยะ โดยประตูต้องปิดมิดชิดทุกครั้ง เมื่อขนย้ายเสร็จสิ้น | ภายหลังการเก็บขนจะมีการทำความสะอาดทุกครั้ง และมี<br>การติดป้าย “ปิดประตูทุกครั้ง” ไว้ที่ประตูห้องพักขยะรวม<br>ของโครงการ | - | ภาพที่ 2-8 |
| | 8. ให้ผู้จัดการโรงแรมของโครงการประสานงานกับรถเก็บขนขยะ<br>ของเขตบางรักเปิดไฟกระพริบฉุกเฉินตลอดเวลาการเก็บขน<br>เนื่องจากรถเก็บขนขยะจะเป็นช่วงเวลากลางคืน เพื่อป้องกัน<br>อุบัติเหตุจากรถยนต์ที่เข้า-ออกโครงการ | การเข้ามาเก็บขยะภายในโครงการ ได้รับการบริการจาก<br>สำนักงานเขตบางรัก และได้มีการประสานให้เปิดไฟเพื่อเป็น<br>การป้องกันอุบัติเหตุ | - | ภาพที่ 2-8 |

| องค์ประกอบทางสิ่งแวดล้อม<br>และคุณค่าต่างๆ | มาตรการป้องกัน และแก้ไขผลกระทบสิ่งแวดล้อม | รายละเอียดการปฏิบัติตามมาตรฐานการป้องกัน<br>และแก้ไขผลกระทบสิ่งแวดล้อม | ปัญหา อุปสรรค<br>และการแก้ไข | หลักฐานและ<br>เอกสารประกอบ |
|---|---|---|---|---|
| 3.4 การระบายน้ำ การป้องกันน้ำ<br>ท่วม และระบบบำบัดน้ำเสียรวม<br>1) การระบายน้ำ การป้องกัน<br>น้ำท่วม | 1. จัดให้มีเจ้าหน้าที่ตรวจสอบการทำงานของเครื่องสูบน้ำ ระบบท่อ<br>และวางระบายน้ำภายในโครงการ ให้คงประสิทธิภาพการทำงาน<br>อย่างสม่ำเสมอ | โครงการจัดให้มีเจ้าหน้าที่ตรวจสอบการทำงานของ<br>เครื่องสูบน้ำ ระบบท่อและวางระบายน้ำภายใน<br>โครงการให้คงประสิทธิภาพการทำงานอย่าง สม่ำเสมอ | - | ภาพที่ 2-8 |
| | 2. ล้างทำความสะอาดท่อระบายน้ำ โดยรอบอาคารโครงการ 2 ครั้ง/ปี<br>(ก่อนและหลังฤดูฝน) | โครงการจัดให้มีการทำความสะอาดท่อระบายน้ำ และ<br>วางระบายน้ำของโครงการ เพื่อป้องกันการอุดตัน<br>อย่างสม่ำเสมอ | - | ภาพที่ 2-8 |

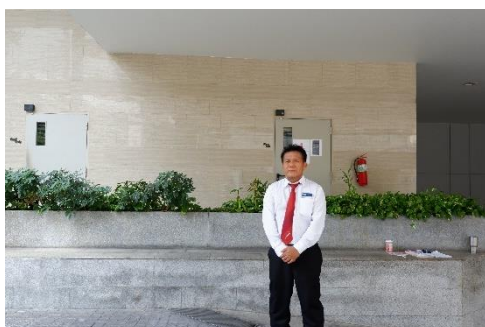
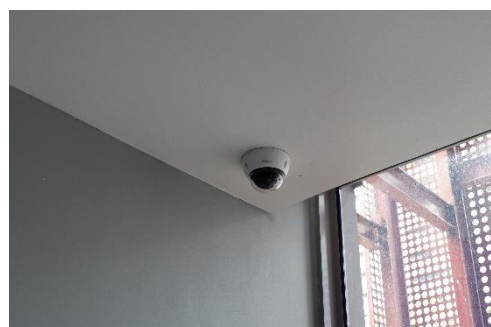
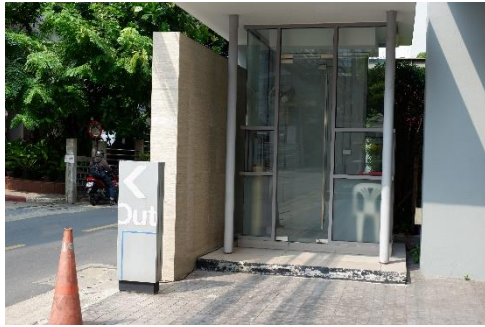
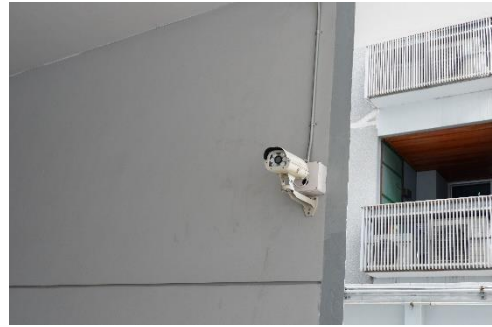
ภาพที่ 2-10 ระบบรักษาความปลอดภัยภายในโครงการ

| องค์ประกอบทาง<br>สิ่งแวดล้อมและคุณค่า<br>ต่างๆ | มาตรการป้องกัน และแก้ไขผลกระทบสิ่งแวดล้อม | รายละเอียดการปฏิบัติตามมาตรฐานการป้องกัน<br>และแก้ไขผลกระทบสิ่งแวดล้อม | ปัญหา อุปสรรค<br>และการแก้ไข | หลักฐานและ<br>เอกสารประกอบ |
|---|---|---|---|---|
| | <b>4. ความปลอดภัยในชีวิตและทรัพย์สินจากผู้พักอาศัย</b><br>1. จัดให้มีเจ้าหน้าที่รักษาความปลอดภัย คอยตรวจตราความสงบ<br>เรียบร้อยตลอด 24 ชั่วโมง | โครงการได้จัดให้มีเจ้าหน้าที่รักษาความปลอดภัย คอยตรวจตรา<br>ความสงบเรียบร้อยตลอด 24 ชั่วโมง | - | ภาพที่ 2-10 |
| | 2. จัดให้มีการติดตั้งกล้องวงจรปิดภายในพื้นที่โครงการ | โครงการได้จัดให้มีการติดตั้งกล้องวงจรปิดภายในพื้นที่โครงการ<br>เพื่อติดตามดูแลความปลอดภัยภายในพื้นที่โครงการ | - | ภาพที่ 2-10 |

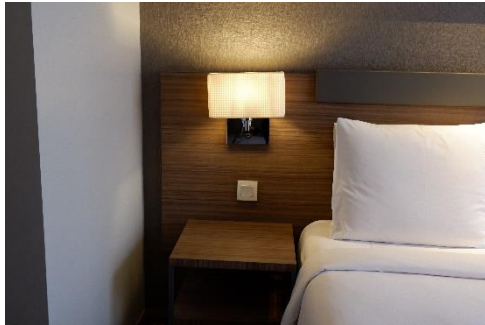
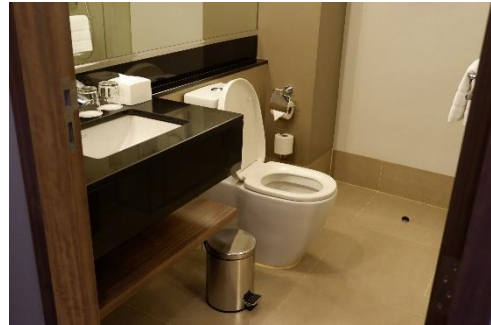
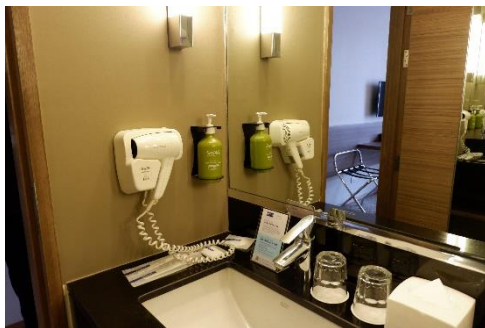
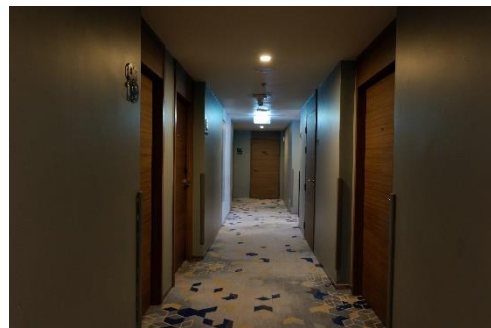
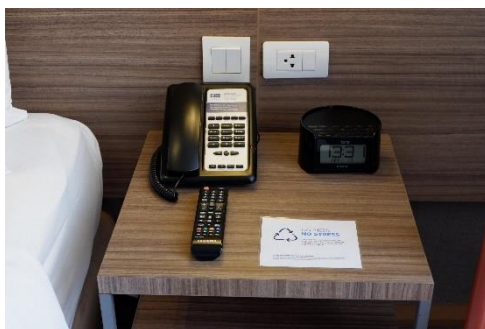
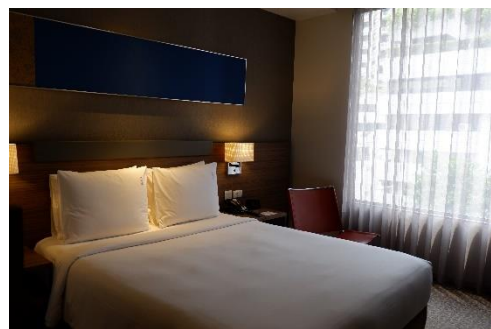
ภาพที่ 2-13 ห้องพักภายในโครงการ

| องค์ประกอบทางสิ่งแวดล้อม<br>และคุณค่าต่างๆ | มาตรการป้องกัน และแก้ไขผลกระทบสิ่งแวดล้อม | รายละเอียดการปฏิบัติตามมาตรฐานการป้องกัน<br>และแก้ไขผลกระทบสิ่งแวดล้อม | ปัญหา อุปสรรค<br>และการแก้ไข | หลักฐานและ<br>เอกสารประกอบ |
|---|---|---|---|---|
| | 2. เลือกใช้ผลิตภัณฑ์ประหยัดพลังงาน (หลอดคอมแพคฟลูออเรสเซนต์ หรือหลอดตะเกียบ หลอดผอมจอมประหยัด) ที่มีอายุการใช้งานยาวนานบริเวณพื้นที่พักอาศัย และหลอดไฟที่มีกำลังการส่องสว่างสูง แต่ใช้วัตต์ต่ำ สำหรับพื้นที่ส่วนกลาง หรือพื้นที่ที่จำเป็นต้องเปิดไฟทิ้งไว้ตลอดทั้งวันตลอดทั้งวัน และเลือกใช้บัลลาสต์ประหยัดไฟ หรือบัลลาสต์อิเล็กทรอนิกส์ เพื่อเพิ่มประสิทธิภาพในการประหยัดไฟได้มากขึ้น | โครงการเลือกใช้หลอดไฟแบบ LED ที่มีอายุการใช้งานยาวนาน และประหยัดพลังงาน | - | ภาพที่ 2-13 |

| องค์ประกอบทางสิ่งแวดล้อม<br>และคุณค่าต่างๆ | มาตรการป้องกัน และแก้ไขผลกระทบสิ่งแวดล้อม | รายละเอียดการปฏิบัติตามมาตรฐานการป้องกัน<br>และแก้ไขผลกระทบสิ่งแวดล้อม | ปัญหา อุปสรรค<br>และการแก้ไข | หลักฐานและ<br>เอกสารประกอบ |
|---|---|---|---|---|
| 3.2 การใช้ไฟฟ้า (ต่อ) | 4. เลือกใช้โคมไฟที่มีแผ่นสะท้อนแสง เพื่อช่วยให้แสงสว่างจากหลอดไฟ<br>กระจายได้อย่างเต็มประสิทธิภาพ | โครงการเลือกใช้โคมไฟที่มีแผ่นสะท้อนแสง เพื่อช่วยให้<br>แสงสว่างจากหลอดไฟกระจายได้อย่างเต็มประสิทธิภาพ | - | ภาพที่ 2-13 |
