รายงานผลการปฏิบัติตามมาตรการป้องกันและแก้ไขผลกระทบสิ่งแวดล้อม  
และมาตรการติดตามตรวจสอบผลกระทบสิ่งแวดล้อม  
โครงการเหมืองแร่หินอุตสาหกรรมชนิดหินปูน เพื่อการก่อสร้าง ประทานบัตรเลขที่ 28479/15923  
ของบริษัท ศิลาช้างเผือกค้าวัสดุก่อสร้าง (2535) จำกัด  
ตั้งอยู่ที่ตำบลหนองโ้ง อำเภออุทุมพร จังหวัดสุพรรณบุรี  
สำนักงานตั้งอยู่เลขที่ 499-500 หมู่ที่ 3 ตำบลสระกระโจม อำเภอดอนเจดีย์ จังหวัดสุพรรณบุรี

ระหว่างเดือนมกราคม – มิถุนายน 2567

### รายงานผลการปฏิบัติตามมาตรการป้องกันและแก้ไขผลกระทบสิ่งแวดล้อม และมาตรการติดตามตรวจสอบผลกระทบสิ่งแวดล้อม

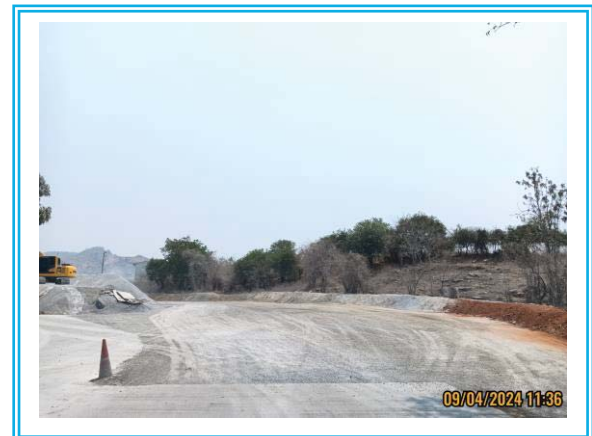
รูปที่ 3-3 พื้นที่เว้นการทำเหมือง

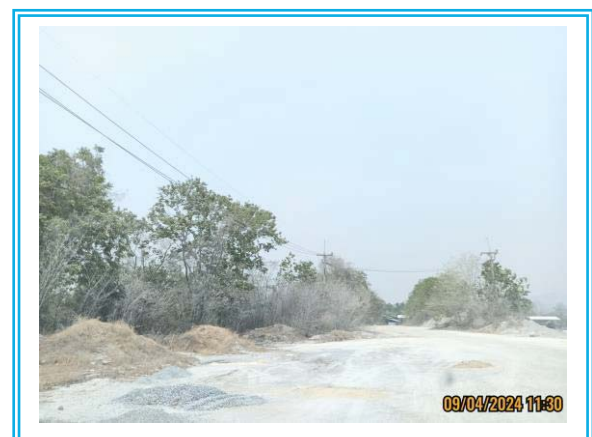
รูปที่ 3-4 ดูแลรักษาต้นไม้ที่ปลูกให้เจริญเติบโต

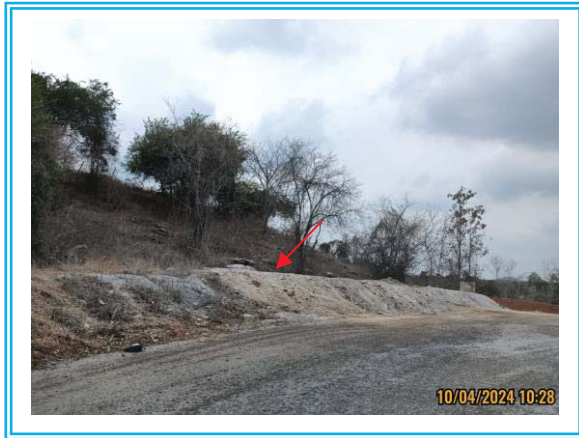
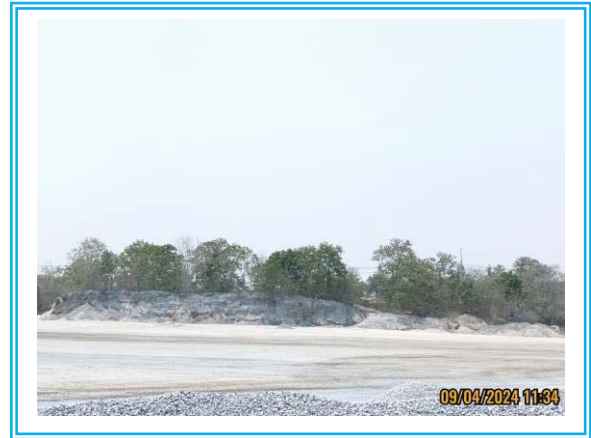
รูปที่ 3-5 แนวคันทำนบตามแนวเขตพื้นที่โครงการ

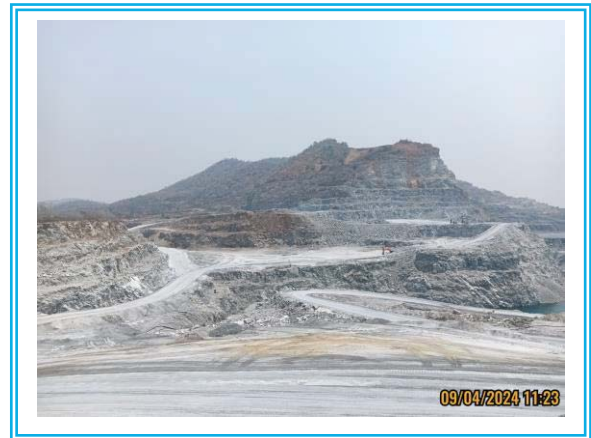
รูปที่ 3-6 สภาพหน้าเหมืองในปัจจุบัน

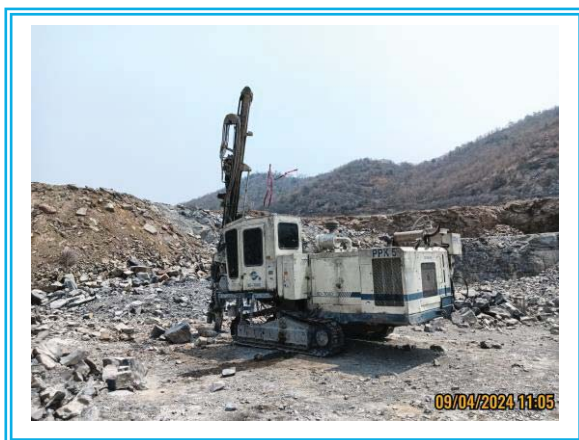
รูปที่ 3-7 เครื่องเจาะระเบิดที่มีอุปกรณ์เก็บฝุ่นติดไว้กับหัวเจาะ

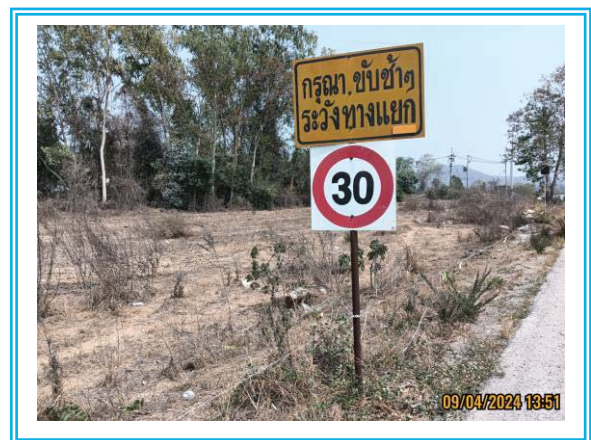
รูปที่ 3-8 ป้ายจำกัดความเร็วรถบรรทุกหิน

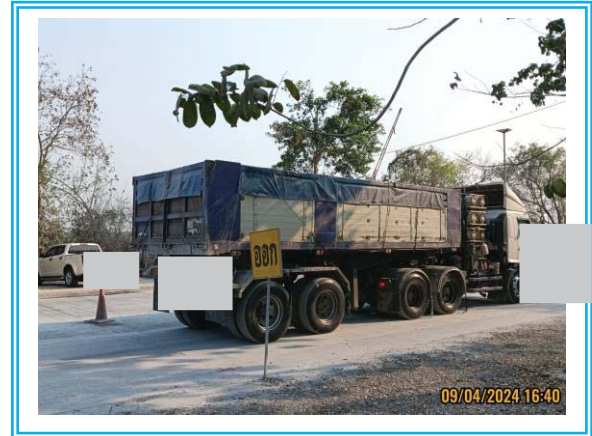
รูปที่ 3-10 รถขนส่งแร่มีผ้าใบปิดคลุม

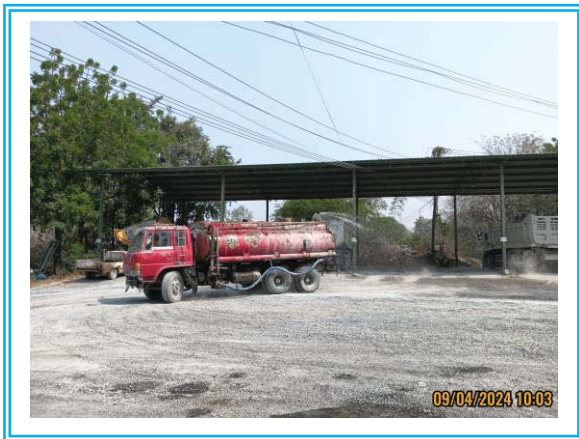
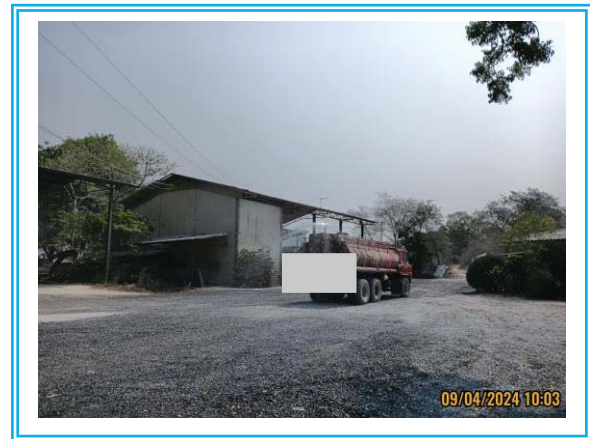
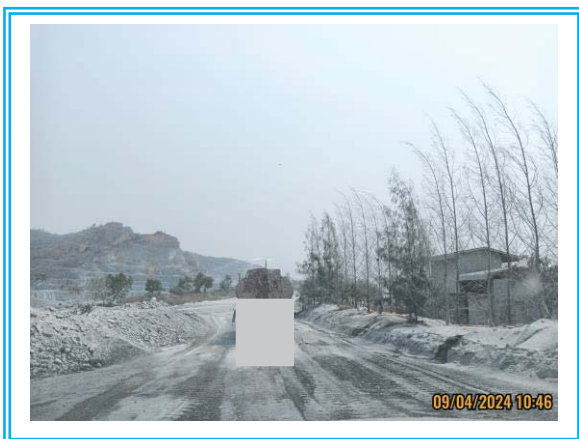
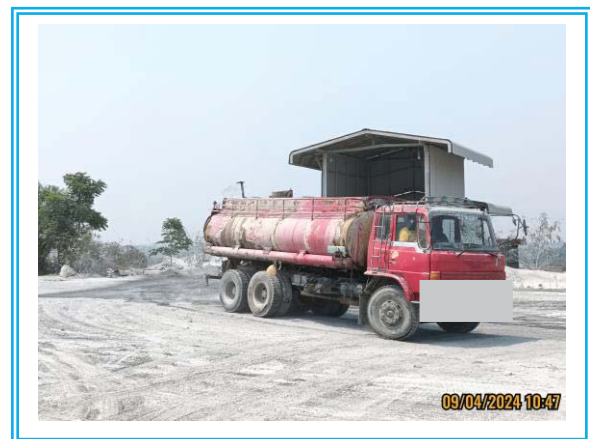
รูปที่ 3-13 ฉีดพรมน้ำบริเวณหน้าเหมือง และบริเวณโดยรอบ

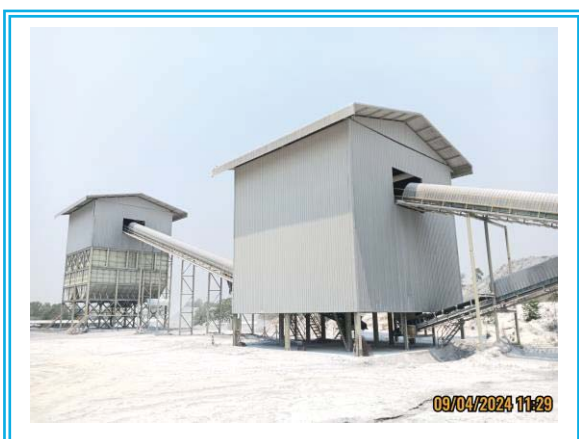
รูปที่ 3-14 อาคารโรงโม่แบบปิดคลุม

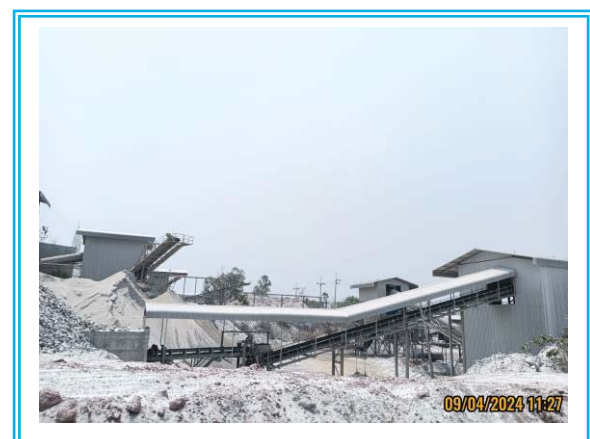
รูปที่ 3-15 ระบบสายพานลำเลียงแบบปิดคลุม

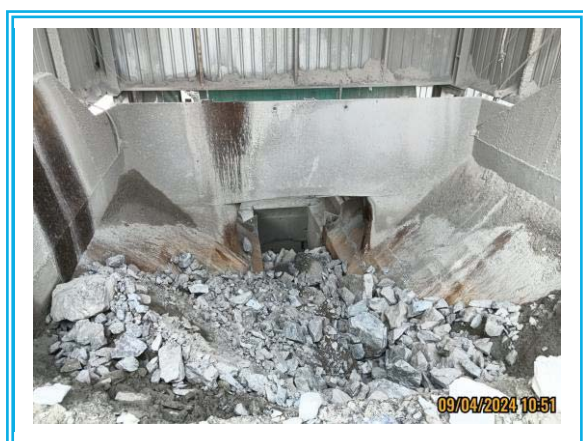
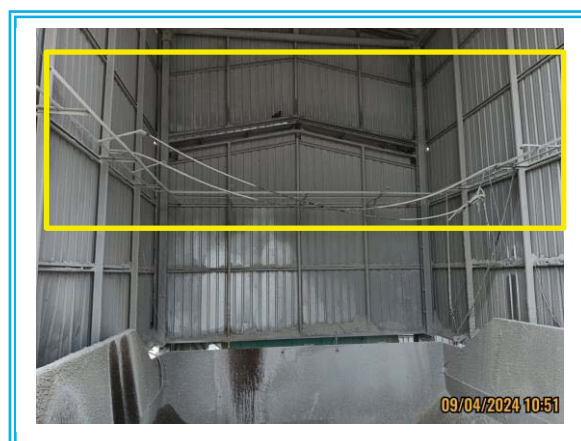
รูปที่ 3-17 ระบบสเปรย์น้ำตามจุดต่างๆ ที่เกิดฝุ่นละออง

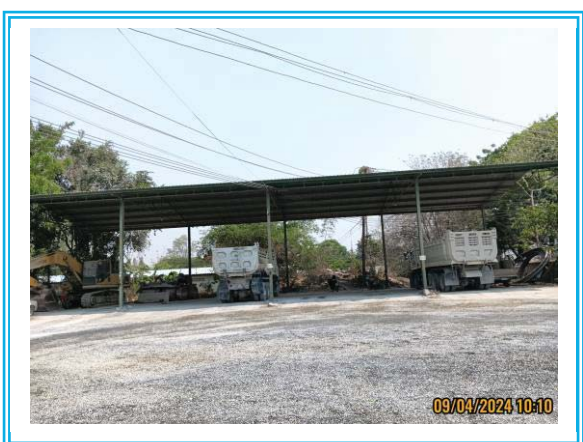
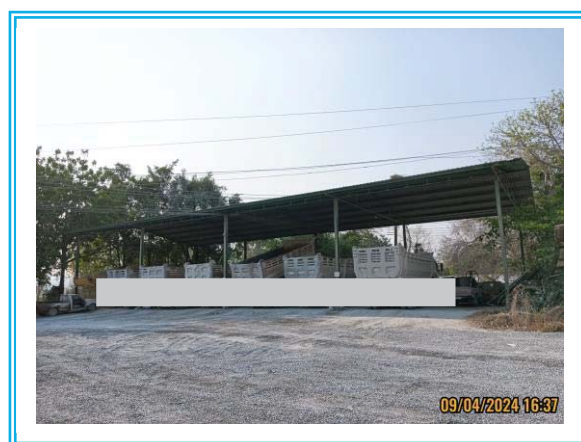
รูปที่ 3-18 โรงซ่อมบำรุงเครื่องยนต์

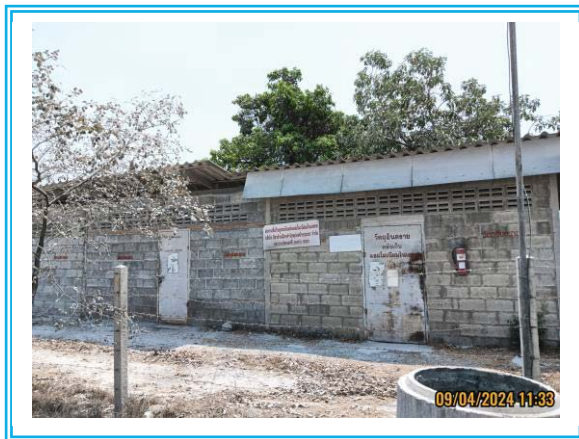
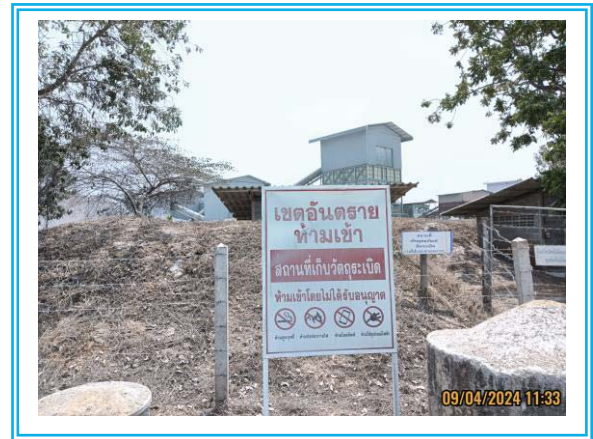
รูปที่ 3-35 ปิดกั้นพื้นที่ที่เก็บวัตถุระเบิด พร้อมป้ายเตือนอันตราย

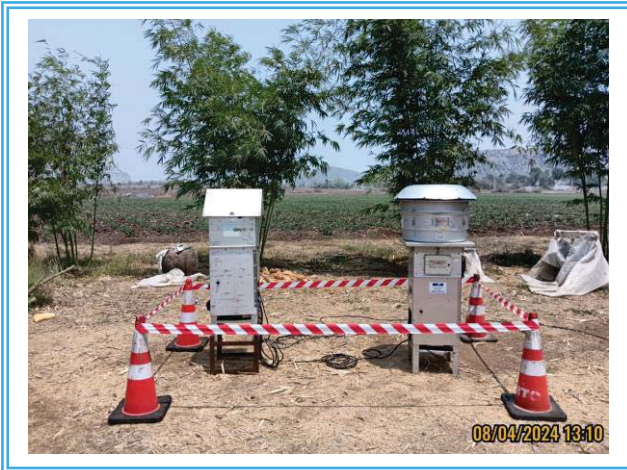
รูปที่ 4.3-1 แสดงการตรวจวัดคุณภาพอากาศ  
บริเวณบ้านเลขที่ 63 บ้านพวน  
ระหว่างวันที่ 8-11 เมษายน 2567

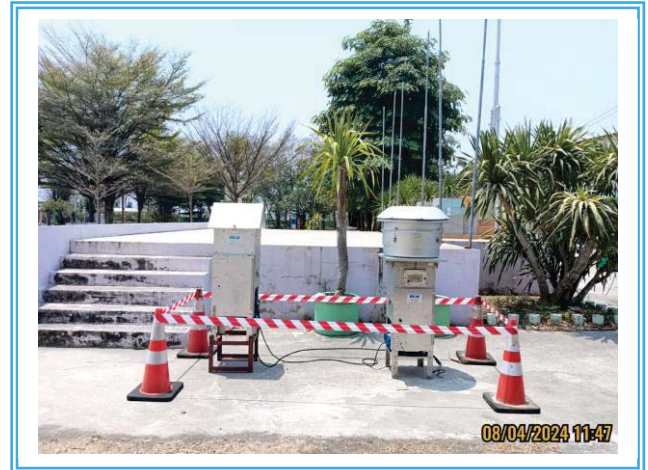
รูปที่ 4.3-2 แสดงการตรวจวัดคุณภาพอากาศ  
บริเวณบ้านห้วยหิน (โรงเรียนบ้านห้วยหิน)  
ระหว่างวันที่ 8-11 เมษายน 2567

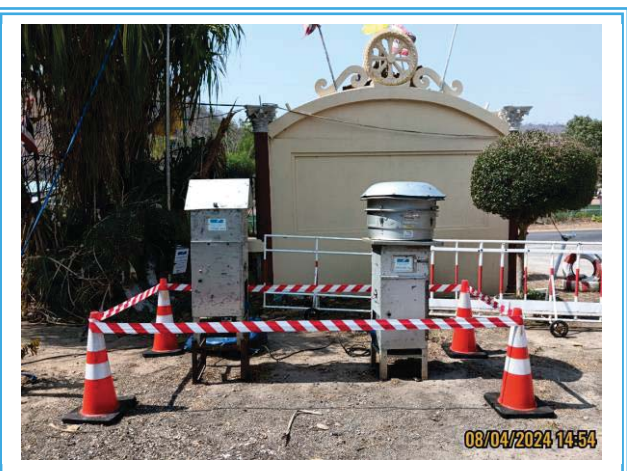
รูปที่ 4.3-3 แสดงการตรวจวัดคุณภาพอากาศ  
บริเวณบ้านเขากำแพง (วัดเขากำแพง)  
ระหว่างวันที่ 8-11 เมษายน 2567

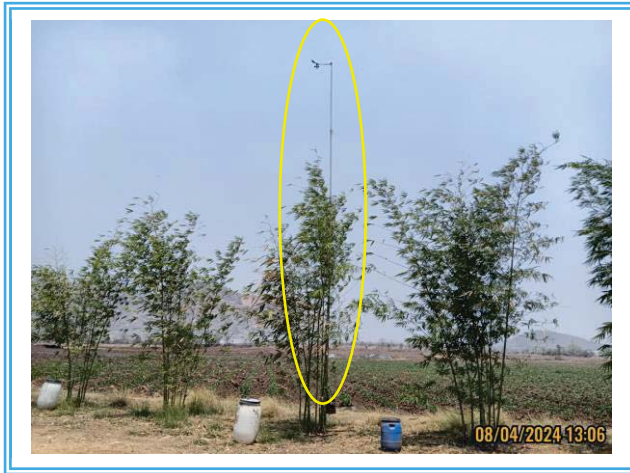
รูปที่ 4.3-9 แสดงการตรวจวัดทิศทางและความเร็วลม  
บริเวณบ้านเลขที่ 63 บ้านพวน  
ระหว่างวันที่ 8-11 เมษายน 2567

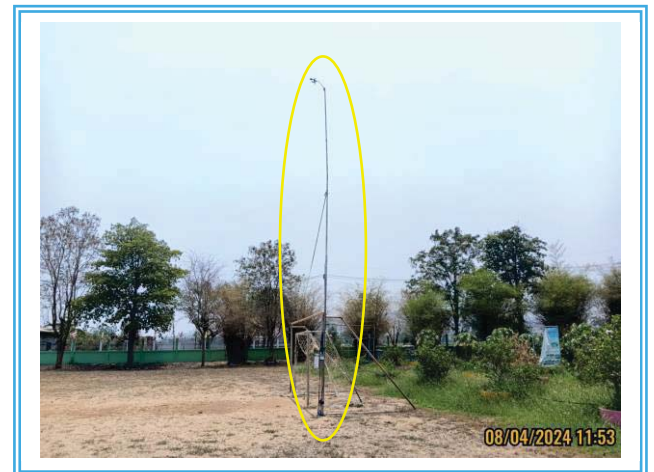
รูปที่ 4.3-10 แสดงการตรวจวัดทิศทางและความเร็วลม  
บริเวณบ้านห้วยหิน (โรงเรียนบ้านห้วยหิน)  
ระหว่างวันที่ 8-11 เมษายน 2567

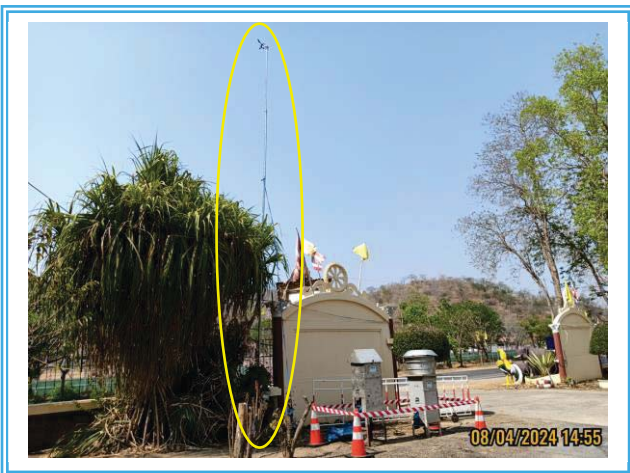
รูปที่ 4.3-11 แสดงการตรวจวัดทิศทางและความเร็วลม  
บริเวณบ้านเขากำแพง (วัดเขากำแพง)  
ระหว่างวันที่ 8-11 เมษายน 2567

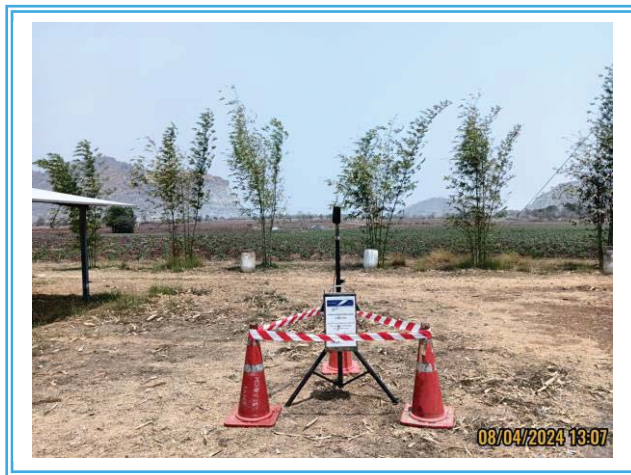
รูปที่ 4.3-12 แสดงการตรวจวัดระดับเสียง  
บริเวณบ้านเลขที่ 63 บ้านพวน  
ตรวจวัดระหว่างวันที่ 8-11 เมษายน 2567

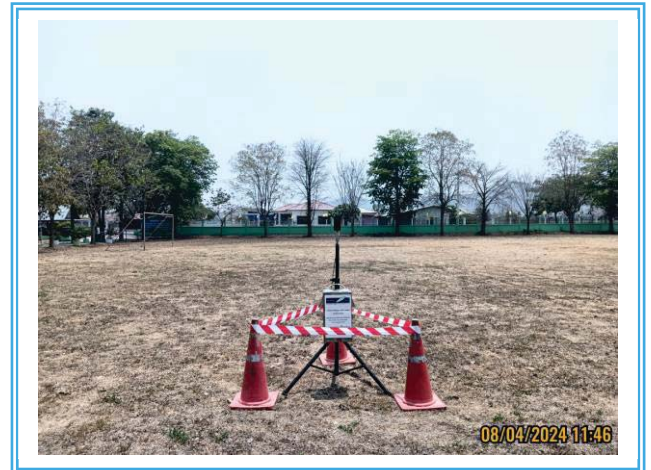
รูปที่ 4.3-13 แสดงการตรวจวัดระดับเสียง  
บริเวณบ้านห้วยหิน (โรงเรียนบ้านห้วยหิน)  
ตรวจวัดระหว่างวันที่ 8-11 เมษายน 2567

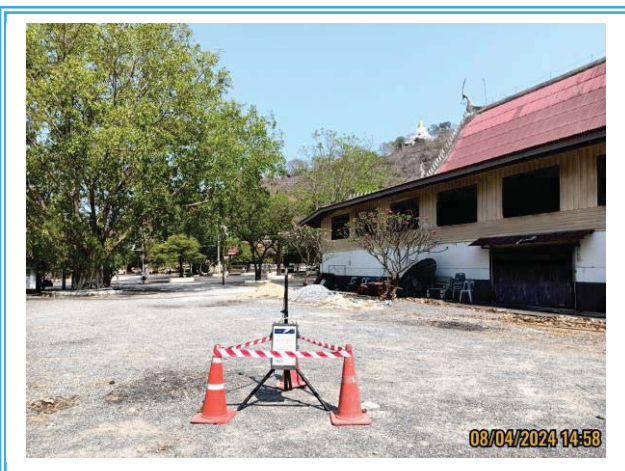
รูปที่ 4.3-14 แสดงการตรวจวัดระดับเสียง  
บริเวณบ้านเขากำแพง (วัดเขากำแพง)  
ตรวจวัดระหว่างวันที่ 8-11 เมษายน 2567

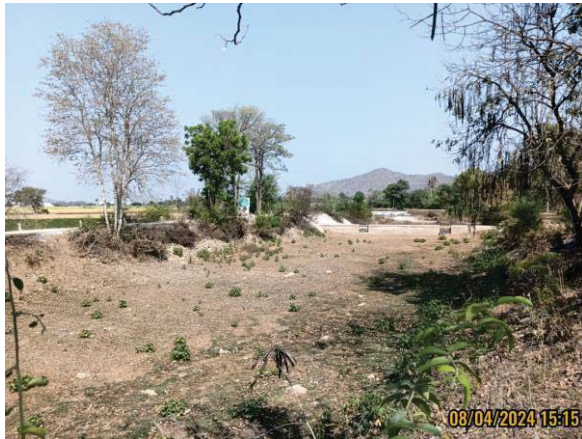
รูปที่ 4.3-17 แสดงการเก็บตัวอย่างเพื่อตรวจวัดคุณภาพน้ำผิวดิน  
ห้วยหินช่วงก่อนไหลผ่านพื้นที่กลุ่มประทานบัตร  
วันที่ 11 เมษายน 2567 (น้ำแห้ง)

\* ไม่ได้ทำการเก็บตัวอย่างคุณภาพน้ำผิวดิน บริเวณห้วยหินช่วงก่อนไหลผ่านพื้นที่กลุ่มประทานบัตร และบริเวณห้วยหินช่วงหลังไหลผ่านพื้นที่กลุ่มประทานบัตร เนื่องจากน้ำแห้ง

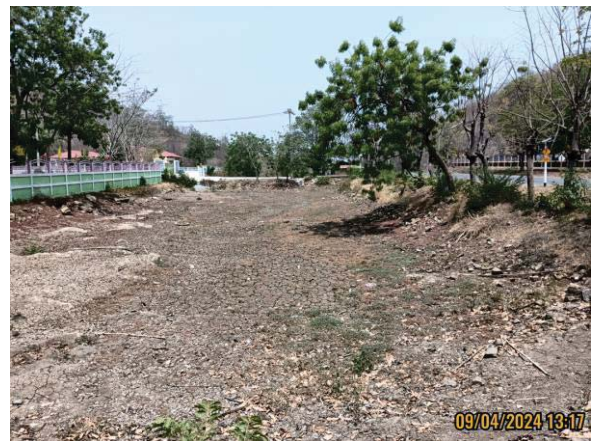
รูปที่ 4.3-18 แสดงการเก็บตัวอย่างเพื่อตรวจวัดคุณภาพน้ำผิวดิน  
ห้วยหินช่วงหลังไหลผ่านพื้นที่กลุ่มประทานบัตร  
วันที่ 11 เมษายน 2567 (น้ำแห้ง)
