ผลการปฏิบัติตามมาตรการป้องกันและแก้ไขผลกระทบสิ่งแวดล้อม

จากการตรวจสอบผลการปฏิบัติตามมาตรการป้องกันและแก้ไขผลกระทบสิ่งแวดล้อมในระยะดำเนินการ
ประจำเดือน มกราคม - มิถุนายน 2567 ของโครงการ THE PRODIGY (โพรดักซ์ เอ็มอาร์ที บางแค) ได้มีการ
ตรวจสอบผลของการปฏิบัติงานตามมาตรการฯที่ระบุไว้ในรายงานวิเคราะห์ผลกระทบสิ่งแวดล้อม จากการ
ตรวจสอบหน้างานจริง การสอบถามเจ้าหน้าที่ของโครงการและจากเอกสารที่ได้รับจากโครงการดังแสดงในตารางที่
2.1

ตารางที่ 2.1 ผลการปฏิบัติตามมาตรการป้องกันและแก้ไขผลกระทบสิ่งแวดล้อม (ระยะดำเนินการ) ระหว่างเดือน มกราคม - มิถุนายน 2567

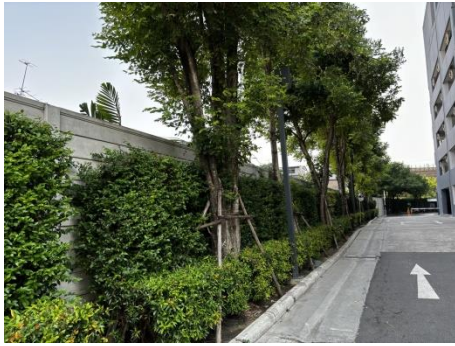
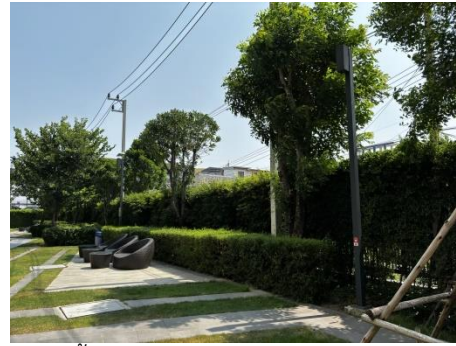
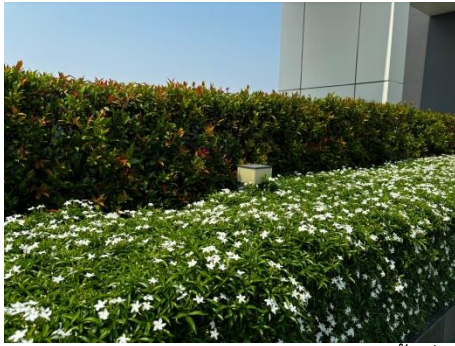
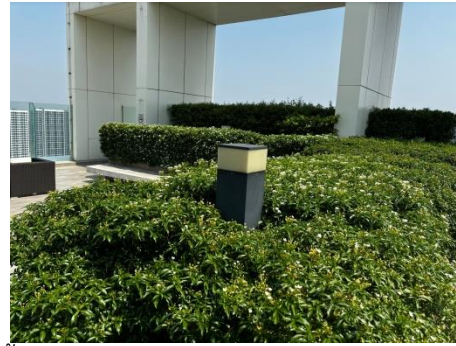
รูปที่ 2.1-1 พื้นที่สีเขียวภายในโครงการ

ไม้ยืนต้น ไม้พุ่ม ตามแนวรั้วรอบโครงการ

พื้นที่สีเขียวบริเวณชั้นดาดฟ้า

พื้นที่สีเขียวบริเวณสระว่ายน้ำ

4) จัดให้มีพื้นที่สีเขียวภายในโครงการให้มากที่สุด ขนาดพื้นที่รวม 4,042.75 ตร.ม. โดยต้นไม้ยืนต้นที่เลือกใช้ ได้แก่ แคนา น้ำเต้าญี่ปุ่น จิกน้ำ พืชจีน ประตู่ เสลา มะฮอกกานี หูกกระจัง เสม็ดแดง ปีน และมะขาม ซึ่งสามารถดูดซับก๊าซคาร์บอนมอนอกไซด์ที่เกิดจากโครงการได้หมด	โครงการดำเนินการจัดให้มีพื้นที่สีเขียวภายในโครงการตามที่ได้กำหนดไว้ และจัดให้มีเจ้าหน้าที่คอยดูแลบำรุงรักษาอย่างสม่ำเสมอ	-	รูปที่ 2.1-1

5. ความเป็นส่วนตัว 1) จัดให้มีพื้นที่สีเขียวภายในโครงการ เพื่อสร้างทัศนียภาพที่ดีของโครงการ ป้องกันและลดผลกระทบด้านความเป็นส่วนตัวระหว่างโครงการกับบริเวณโดยรอบโครงการ และบริเวณชั้น 6 ระหว่างสระว่ายน้ำกับห้องพักอาศัย โดยมีกำแพงต้นไม้เพื่อบดบังสายตาของผู้ที่ใช้บริการสระว่ายน้ำต่อห้องพัก	โครงการดำเนินการจัดให้มีพื้นที่สีเขียวภายในโครงการ เพื่อสร้างทัศนียภาพที่ดีของโครงการ ป้องกันและลดผลกระทบด้านความเป็นส่วนตัวระหว่างโครงการกับบริเวณโดยรอบโครงการ และบริเวณชั้น 6 ระหว่างสระว่ายน้ำกับห้องพักอาศัย โดยมีกำแพงต้นไม้เพื่อบดบังสายตาของผู้ที่ใช้บริการสระว่ายน้ำต่อห้องพัก	-	รูปที่ 2.1-1

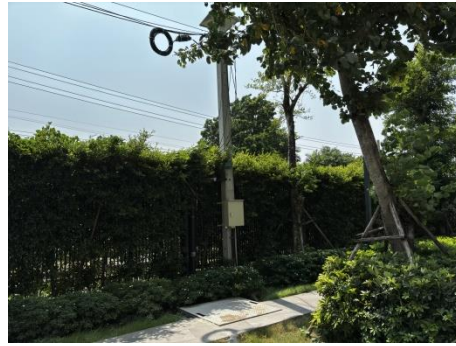
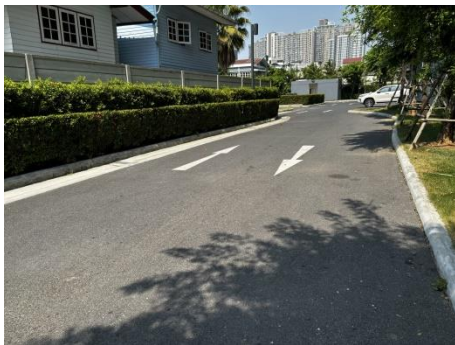
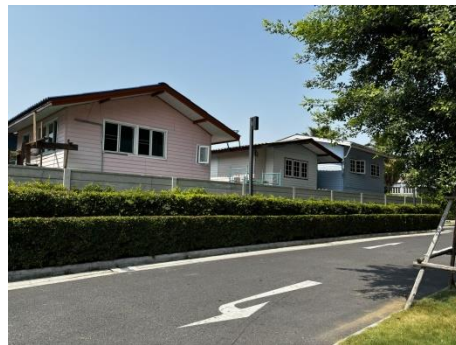
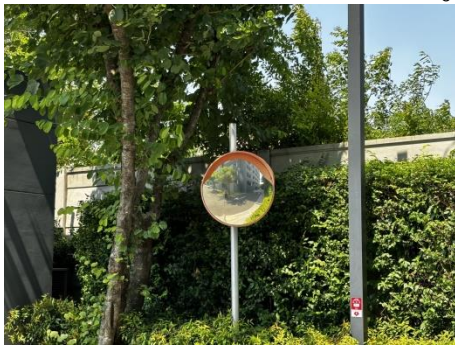
รูปที่ 2.1-4 ระบบจราจรภายในโครงการ

สัญลักษณ์จราจรบนพื้นทาง

กระจกนูน

สัญญาณชะลอความเร็ว

ป้ายจำกัดความเร็ว

1.2 คุณภาพอากาศ 1) ผู้ประกอบ 1.1) ควบคุมความเร็วของรถภายในโครงการ เช่น ป้ายจำกัดความเร็วไม่เกิน 30 กิโลเมตร/ชั่วโมง สันนุนลดความเร็ว เพื่อไม่ให้เกิดการฟุ้งกระจายของฝุ่นบนผิวถนน	โครงการมีการควบคุมความเร็วของรถภายในโครงการโดยติดป้ายจำกัดความเร็วไม่เกิน 30 กิโลเมตร/ชั่วโมง และจัดให้มีสันนุนชะลอความเร็ว ตามที่กำหนด	-	รูปที่ 2.1-4

2) มลพิษทางอากาศ 1) ติดตั้งป้ายห้ามติดเครื่องยนต์ทิ้งไว้ภายในบริเวณลานจอดรถให้สามารถสังเกตเห็นได้อย่างชัดเจนและทั่วถึง	โครงการดำเนินการโดยควบคุมไม่ให้มีการติดเครื่องยนต์ทิ้งไว้ภายในพื้นที่โครงการหรือภายในลานจอดรถในอาคาร โดยติดตั้งป้ายเตือน “ห้ามติดเครื่องยนต์ทิ้งไว้”	-	รูปที่ 2.1-4

2) จัดระบบการจราจรภายในโครงการให้ชัดเจน รวมถึงการควบคุมการปฏิบัติตามของผู้พักอาศัย	โครงการดำเนินการโดยจัดให้มีสัญญาณจราจร เช่น ลูกศรบอกทิศทางการจราจร ที่มองเห็นได้ชัดเจน พร้อมทั้งเจ้าหน้าที่รักษาความปลอดภัยแนะนำและคอยอำนวยความสะดวกด้านการจราจรบริเวณทางเข้า-ออกโครงการ	-	รูปที่ 2.1-4

1.3 เสี่ยงและความสั่นสะเทือน <ul style="list-style-type: none"> - ความเร็วของการใช้รถในบริเวณพื้นที่โครงการ เช่น ติดตั้งป้ายจำกัดความเร็ว และทำสัญญาณลดความเร็ว และช่วยลดระดับเสียงที่เกิดจากการยนต์ลดลงไปด้วย 	โครงการมีความเร็วของรถภายในโครงการโดยติดตั้งป้ายจำกัดความเร็วไม่เกิน 30 กิโลเมตร/ชั่วโมง และจัดให้มีสัญญาณชะลอความเร็ว ตามที่กำหนด	-	รูปที่ 2.1-4

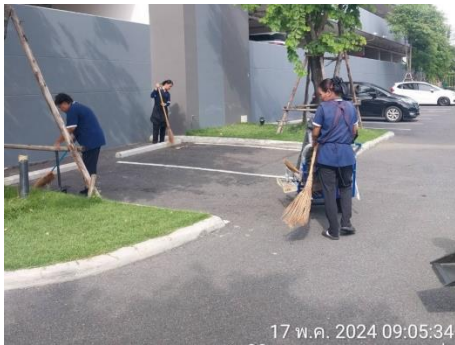
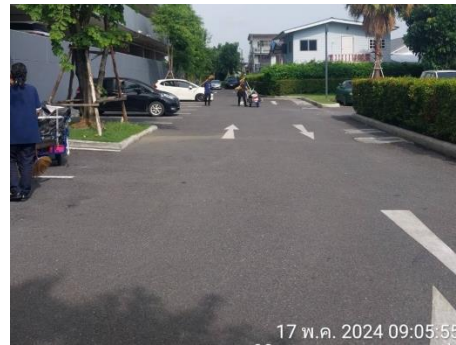
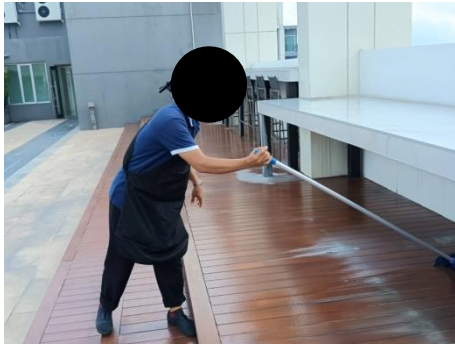
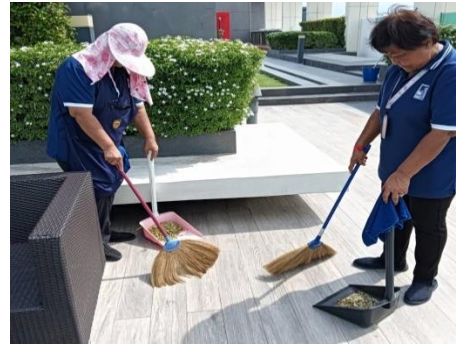
รูปที่ 2.1-5 เจ้าหน้าที่ดูแลรักษาความสะอาดภายในและนอกโครงการ

พนักงานแม่บ้านทำความสะอาดบริเวณถนนรอบพื้นที่โครงการ

พนักงานแม่บ้านดูแลรักษาความสะอาดพื้นที่สีเขียวตลอดแนวคลองพระยาราชมนตรี

พนักงานแม่บ้านทำความสะอาดภายในอาคาร

มาตรการป้องกันและแก้ไขผลกระทบสิ่งแวดล้อม	ผลการปฏิบัติตามมาตรการ	ปัญหา / การแก้ไข	เอกสารอ้างอิง
1.2) หน่วยงานดูแลรักษาความสะอาดบริเวณถนนโดยยึดล้างถนนเป็นครั้งคราวเพื่อป้องกันการฟุ้งกระจายของฝุ่นอันเนื่องมาจากถนน	โครงการได้ดำเนินการจัดให้มีพนักงานทำความสะอาดถนนดูแลรักษาความสะอาดบริเวณถนนโดยยึดล้างถนนเป็นครั้งคราวเพื่อป้องกันการฟุ้งกระจายของฝุ่นจากถนน	-	รูปที่ 2.1-5

1.3) ดูแลรักษาสภาพถนนทางเดินรถและป้ายจราจรในโครงการให้สะอาดและมีสภาพดีอยู่เสมอ กรณีที่พบว่าถนน ทางเดินรถ และป้ายจราจรที่มีการชำรุด ให้ดำเนินการซ่อมแซมหรือปรับเปลี่ยนใหม่โดยทันที	โครงการดำเนินการจัดให้พนักงานทำความสะอาดดูแลรักษาสภาพถนนทางเดินรถ และป้ายจราจรในโครงการให้สะอาดและมีสภาพดีอยู่เสมอ และจัดให้มีเจ้าหน้าที่ฝ่ายช่างอาคารคอยตรวจสอบความเรียบร้อยของป้ายสัญลักษณ์จราจรต่างๆ หากพบว่าถนน ทางเดินรถ และป้ายจราจรที่มีการชำรุด เจ้าหน้าที่จะดำเนินการซ่อมแซมหรือปรับเปลี่ยนใหม่โดยทันที	-	รูปที่ 2.1-5

9) ดูแลรักษาความสะอาดพื้นที่สีเขียวตลอดแนวคลองพระยาราชมนตรีให้อยู่ในสภาพสวยงามอยู่เสมอ	โครงการดำเนินการโดยจัดให้มีเจ้าหน้าที่ดูแลรักษาความสะอาดพื้นที่สีเขียวตลอดแนวคลองพระยาราชมนตรีให้อยู่ในสภาพสวยงามอยู่เสมอ	-	รูปที่ 2.1-5

มาตรการป้องกันและแก้ไขผลกระทบสิ่งแวดล้อม	ผลการปฏิบัติตามมาตรการ	ปัญหา /การแก้ไข	เอกสารอ้างอิง
12) จัดให้มีเจ้าหน้าที่ทักษะในคลองบริเวณโครงการเพื่อนำมาทิ้งในที่พักมูลฝอยรวมของโครงการ	โครงการจะจัดให้มีเจ้าหน้าที่คอยเก็บ และตกขยะในลำคลองบริเวณโครงการ เพื่อนำมาทิ้งในที่พักมูลฝอยรวมของโครงการ และจัดให้มีพนักงานแม่บ้านคอยดูแลความสะอาดไม่ให้ขยะจากโครงการส่งผลกระทบต่อลำคลอง	-	รูปที่ 2.1-5

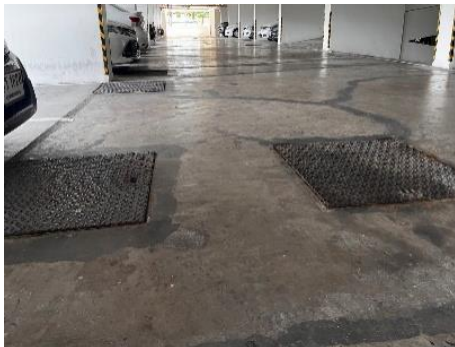
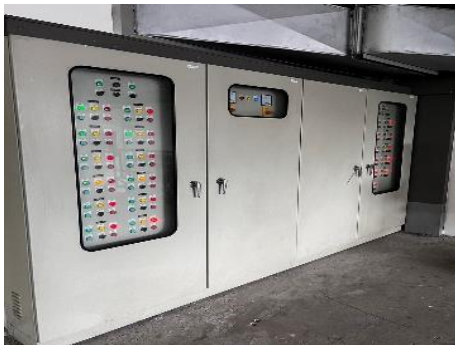
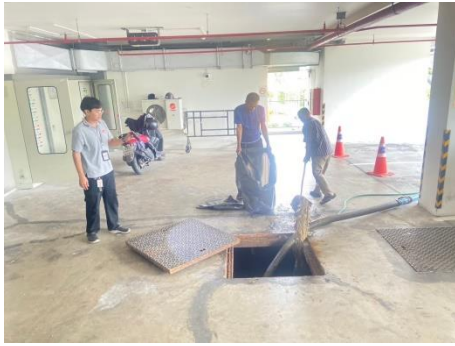
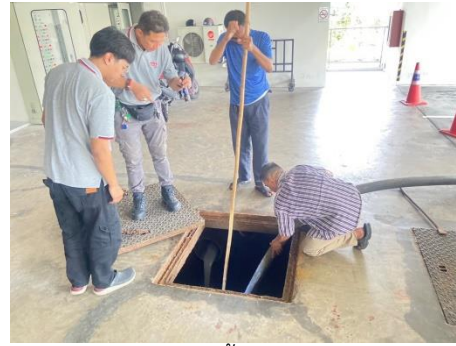
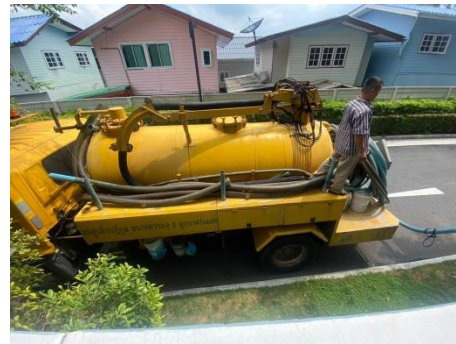
ระบบบำบัดน้ำเสียโครงการ

ตู้ควบคุมระบบบำบัดน้ำเสีย

ระบบนำน้ำกลับมาใช้ใหม่ (รดน้ำต้นไม้)

การสูบลากตะกอน/ไขมันส่วนเกินระบบบำบัดน้ำเสีย

มาตรการป้องกันและแก้ไขผลกระทบสิ่งแวดล้อม	ผลการปฏิบัติตามมาตรการ	ปัญหา / การแก้ไข	เอกสารอ้างอิง
1.4 คุณภาพน้ำ 1) จัดให้มีระบบบำบัดแบบตะกอนเร่ง (Activated Sludge: A/S) เป็นถังคอนกรีตเสริมเหล็กฝังใต้ดิน ซึ่งได้ถูกออกแบบให้รองรับน้ำเสียได้ 700 ลบ.ม./วัน โดยระบบบำบัดน้ำเสียจะมีประสิทธิภาพร้อยละ 92 สามารถ บำบัดน้ำเสียให้ได้ คุณภาพตามมาตรฐานน้ำทิ้งจากอาคารประเภท ก ซึ่งกำหนดให้ค่า BOD ไม่เกิน 20 มก./ล	โครงการได้ติดตั้งระบบบำบัดน้ำเสียแบบตะกอนเร่ง (Activated Sludge : A/S) รองรับน้ำเสียได้ 700 ลบ.ม./วัน สามารถบำบัดน้ำเสียให้ได้ตามมาตรฐานน้ำทิ้งจากอาคารประเภท ก. (ประกาศกระทรวงทรัพยากรธรรมชาติและสิ่งแวดล้อม เรื่อง กำหนดมาตรฐานควบคุมการระบายน้ำจากอาคารบางประเภทบางขนาด พ.ศ. 2548, ประเภท ก. อาคารชุดที่มีจำนวนห้องสำหรับใช้เป็นที่อยู่อาศัย รวมกันทุกชั้นของอาคารหรือกลุ่มอาคารตั้งแต่ 500 ห้องนอนขึ้นไป)	-	รูปที่ 2.1-6

5) น้ำทิ้งที่ผ่านการบำบัดแล้วส่วนหนึ่งนำไปใช้รดน้ำต้นไม้ในพื้นที่สีเขียวภายนอกอาคาร เพื่อลดปริมาณและค่าใช้จ่ายแทนการนำน้ำประปา โดยวางท่อให้น้ำรีไซเคิล รอบพื้นที่สีเขียวภายนอกอาคาร และให้นำต้นไม้โดยวิธีชำลงดิน	โครงการดำเนินการโดยติดตั้งระบบนำน้ำกลับมาใช้ใหม่ โดยใช้ปั๊ม REP-1,2 ซึ่งติดตั้งอยู่ในบ่อ Effluent Tank ของระบบบำบัดน้ำเสีย สูบน้ำจากบ่อมาเก็บยัง Reuse Tank อยู่บริเวณชั้นใต้ดิน หลังจากนั้นใช้ปั๊ม REP 3,4 สูบน้ำจากถัง Reuse Tank เข้าสู่กรรงทราย โดยที่น้ำที่ผ่านขั้นตอนการกรองทรายแล้วจะถูกนำไปเก็บไว้ใน Recycle Tank เพื่อนำไปใช้ประโยชน์ต่อไป	-	รูปที่ 2.1-6

7) ประสานให้สำนักงานเขตภาษีเจริญ มาสุบตะกอนส่วนเกินจากระบบบำบัดน้ำเสียสำเร็จรูปไปกำจัดเป็นประจำทุกวันตลอดระยะเวลาเปิดดำเนินการ	โครงการดำเนินการติดตามติดตั้งระบบบำบัดน้ำเสียชนิดเติมอากาศ ที่มีระบบ Return Sludge เพื่อควบคุมระดับตะกอนส่วนเกินในถังตกตะกอนให้อยู่ในระดับที่เหมาะสม โดยระบบจะใช้ปั๊มที่ติดตั้งในบ่อตกตะกอน จำนวน 3 ตัว	-	รูปที่ 2.1-6

3.2 การบำบัดน้ำเสีย 1) จัดให้มีระบบบำบัดแบบตะกอนเร่ง (Activated Sludge) เป็นถังคอนกรีตเสริมเหล็กฝังใต้ดิน ซึ่งได้ถูกออกแบบให้รองรับน้ำเสียได้ 700 ลบ.ม/วัน โดยระบบบำบัดน้ำเสีย จะมีประสิทธิภาพร้อยละ 92 สามารถบำบัดน้ำเสียให้ได้คุณภาพตามมาตรฐานน้ำทิ้งจากอาคารประเภท ก ซึ่งกำหนดให้มีค่า BOD ไม่เกิน 20 มก./ล.	โครงการได้ติดตั้งระบบบำบัดน้ำเสียแบบตะกอนเร่ง (Activated Sludge : A/S) รองรับน้ำเสียได้ 700 ลบ.ม/วัน สามารถบำบัดน้ำเสียให้ได้ตามมาตรฐานน้ำทิ้งจากอาคารประเภท ก. (ประกาศกระทรวงทรัพยากรธรรมชาติและสิ่งแวดล้อม เรื่อง กำหนดมาตรฐานควบคุมการระบายน้ำจากอาคารบางประเภทขนาด พ.ศ. 2548, ประเภท ก. อาคารชุดที่มีจำนวนห้องสำหรับใช้เป็นที่อยู่อาศัยรวมกันทุกชั้นของอาคารหรือกลุ่มอาคารตั้งแต่ 500 ห้องนอนขึ้นไป)	-	รูปที่ 2.1-6

5) น้ำทิ้งที่ผ่านการบำบัดแล้วส่วนหนึ่งนำไปใช้รดน้ำต้นไม้ในพื้นที่สีเขียวภายนอกอาคารเพื่อลดปริมาณและค่าใช้จ่ายแทนการนำน้ำประปาโดยวางท่อน้ำรีไซเคิล รอบพื้นที่สีเขียวภายนอกอาคารและให้นำต้นไม้โดยวิธีซีมิลงดิน	โครงการดำเนินการโดยติดตั้งระบบนำน้ำกลับมาใช้ใหม่โดยใช้ปั๊ม REP-1,2 ซึ่งติดตั้งอยู่ในบ่อ Effluent Tank ของระบบบำบัดน้ำเสีย สูดน้ำจากบ่อมาเก็บยัง Reuse Tank อยู่บริเวณชั้นใต้ดิน หลังจากนั้นใช้ปั๊ม REP 3,4 สูบน้ำจากถัง Reuse Tank เข้าสู่ถังกรองทราย โดยที่น้ำที่ผ่านขั้นตอนการกรองทรายแล้วจะถูกนำไปเก็บไว้ใน Recycle Tank เพื่อนำไปใช้ประโยชน์ต่อไป	-	รูปที่ 2.1-6

7) ประสานให้สำนักงานเขตภาษีเจริญมาสุบตะกอนส่วนเกินจากระบบบำบัดน้ำเสียสำเร็จรูปไปกำจัดเป็นประจำทุกเดือนตลอดระยะเวลาเปิดดำเนินการ	โครงการดำเนินการติดตั้งระบบบำบัดน้ำเสียชนิดเติมอากาศ ที่มีระบบ Return Sludge เพื่อควบคุมระดับตะกอนส่วนเกินในถังตกตะกอนให้อยู่ในระดับที่เหมาะสม โดยระบบจะใช้ปั๊มที่ติดตั้งในบ่อตกตะกอน จำนวน 3 ตัว ทำการสูบตะกอนส่วนเกินมายังบ่อเติมอากาศ เพื่อรักษา ระดับ MLSS ในบ่อเติมอากาศให้คงที่ อีกส่วนหนึ่งนำไปเก็บไว้ที่ Sludge Storage Tank ดังนั้นทางโครงการไม่มีความจำเป็นในการสูบตะกอนทิ้งเป็นประจำทุกเดือน	-	รูปที่ 2.1-6

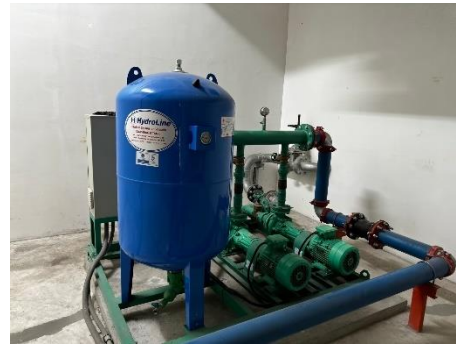
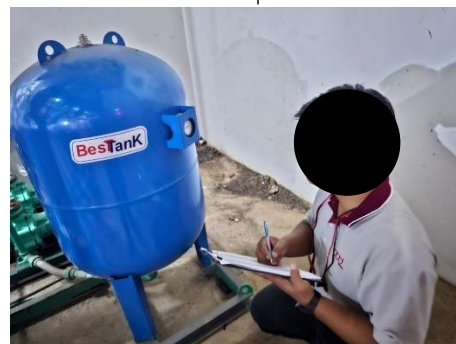
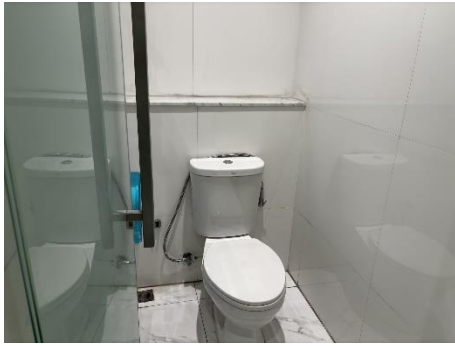
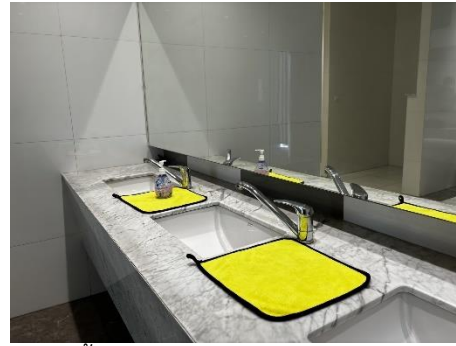
รูปที่ 2.1-7 ระบบน้ำใช้โครงการ

ถังเก็บน้ำสำรองคาตฟ้า

Booster Pump

ถังเก็บน้ำใต้ดิน

Transfer Pump

เจ้าหน้าที่ตรวจเช็คบำรุงรักษาระบบน้ำใช้

โครงการเลือกใช้สุขภัณฑ์ประหยัดน้ำในโครงการ

3. คุณค่าการใช้ประโยชน์ของมนุษย์ 3.1 การใช้น้ำ 1) โครงการจะจัดให้มีการสำรองน้ำประปาไว้ในถังเก็บน้ำขึ้นน้ำประปาไว้ในถังเก็บน้ำใต้ดิน และถังเก็บน้ำขึ้นหลังคา รวม 1,491.66 ลบ.ม. เป็นถังเก็บน้ำสำรองดับเพลิง 320.11 ที่เหลือสำรองเพื่อใช้ อุปโภค-บริโภค ในถังเก็บน้ำใต้ดิน และถังเก็บน้ำขึ้น ดาดฟ้าอย่างละ 2 ถัง มีปริมาตรรวมเท่ากับ 1,171.55 ลบ.ม. ซึ่งสามารถสำรองน้ำใช้เพื่อการอุปโภค-บริโภคได้ 1.37 วัน	โครงการจะจัดให้มีการสำรองน้ำประปาไว้ในถังเก็บน้ำใต้ดิน และถังเก็บน้ำขึ้นดาดฟ้าตามที่กำหนด สามารถสำรองน้ำใช้เพื่อการอุปโภค-บริโภคได้ 1.37 วัน	-	รูปที่ 2.1-7

2) จัดให้มีเจ้าหน้าที่คอยดูแลรักษาระบบเส้นท่อประปาให้อยู่ในสภาพดี หากพบว่าชำรุดให้ดำเนินการซ่อมแซมทันที	โครงการดำเนินการจัดให้มีเจ้าหน้าที่คอยดูแลรักษาระบบเส้นท่อประปาให้อยู่ในสภาพดี หากพบว่าชำรุดทางเจ้าหน้าที่จะดำเนินการซ่อมแซมทันที	-	รูปที่ 2.1-7 ภาคผนวก 2.3

4) รณรงค์ให้ผู้พักอาศัยใช้น้ำอย่าง ประหยัด	โครงการดำเนินการโดยรณรงค์/ประชาสัมพันธ์ให้ผู้พัก อาศัยในโครงการและพนักงานในโครงการ ช่วยกัน ประหยัดน้ำ	-	รูปที่ 2.1-7

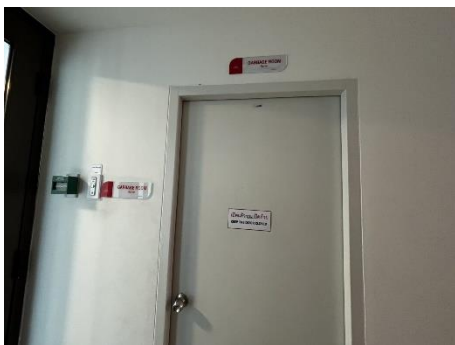
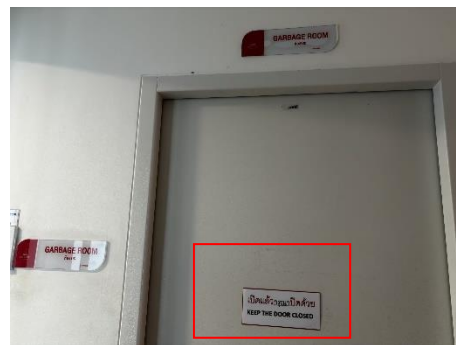
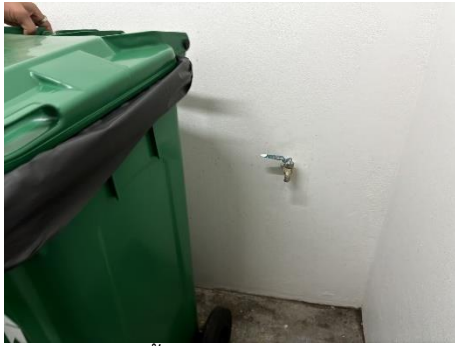
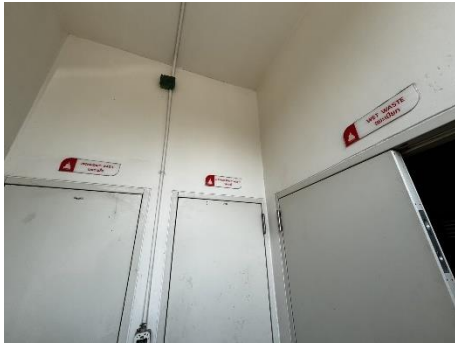
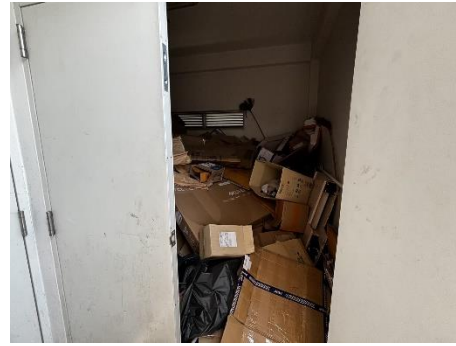
รูปที่ 2.1-9 การจัดการมูลฝอยภายในโครงการ

ห้องพักมูลฝอยประจำชั้นมีประตูปิดมิดชิด

ป้ายเปิดแล้วกรุณาปิดด้วย

พัดลมดูดอากาศภายในห้องพักมูลฝอย

ก๊อกร้านในห้องพักมูลฝอย

ท่อระบายน้ำในห้องพักมูลฝอย

ห้องพัสดุฝอยรวม

การคัดแยกขยะรีไซเคิล

3.4 การจัดการมูลฝอย 1) จัดถึงรองรับมูลฝอยขนาด 120 ลิตร แบบมีฝาปิดมิดชิดพร้อมสวมถุงดำรองรับไว้ในทุกชั้น ที่มีห้องพัก และจัดให้มีพนักงานทำความสะอาด จัดเก็บมูลฝอยจากถังรองรับมูลฝอย คัดแยกมูลฝอย นำไปรวมที่ห้องพักมูลฝอยรวม เพื่อให้รถขนมูลฝอย สนง.เขตภาษีเจริญ มาจัดเก็บต่อไป	โครงการดำเนินการโดยจัดให้มีถังรองรับมูลฝอยแบบมีฝา ปิดมิดชิด และพร้อมสวมถุงดำรองรับไว้ในถัง มิดชิด ที่ห้องพักขยะประจำแต่ละชั้น และจัดให้มีพนักงานทำ ความสะอาดจัดเก็บมูลฝอยจากถังรองรับมูลฝอย คัดแยก มูลฝอย นำไปรวมที่ห้องพักมูลฝอยรวม เพื่อให้รถขนมูล ฝอย สนง.เขตภาษีเจริญ มาจัดเก็บต่อไป	-	รูปที่ 2.1-9

5) จัดให้มีห้องพักมูลฝอยรวมของโครงการ 27.84 ตร.ม. โดยเป็นห้องพักมูลฝอยเปียก 12.51 ตร.ม. ห้องพักขยะรีไซเคิล 11.46 ตร.ม. และห้องมูลฝอยแห้งทั่วไปและขยะอันตราย 3.84 ตร.ม. ซึ่งรองรับมูลฝอยจากอาคารได้ไม่น้อยกว่า 3 วัน โดยจัดให้มีถังรองรับมูลฝอยทั่วไป และมูลฝอยอันตรายในห้องพักขยะแห้งของโครงการ	โครงการดำเนินการโดยจัดให้มีห้องพักมูลฝอยรวมของโครงการ โดยแบ่งออกเป็น ห้องมูลฝอยเปียก ห้องพักมูลฝอยรีไซเคิล และห้องพักขยะอันตราย โดยมีประตูปิดมิดชิด และมีการทำความสะอาดห้องพักมูลฝอยรวมเป็นประจำสม่ำเสมอ	-	รูปที่ 2.1-9

7) ห้องพักมูลฝอยจะต้องมีประตูปิดมิดชิดเพื่อป้องกันกลิ่นรบกวนผู้อยู่อาศัยและชุมชนบริเวณใกล้เคียง โดยเปิดประตูเฉพาะช่วงที่มีการเก็บขนมูลฝอยเท่านั้น	ห้องพักมูลฝอยของโครงการมีประตูปิดมิดชิด เพื่อป้องกันกลิ่นรบกวนผู้อยู่อาศัยและชุมชนบริเวณใกล้เคียง ทางโครงการจะปิดไว้มิดชิดตลอดเวลา โดยประตูจะเปิดเฉพาะช่วงที่มีการนำขยะไปทิ้ง และช่วงที่มีการเก็บขนมูลฝอยของเจ้าหน้าที่สำนักงานเขตเท่านั้น	-	รูปที่ 2.1-9

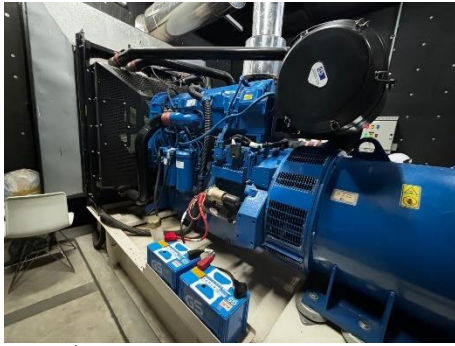
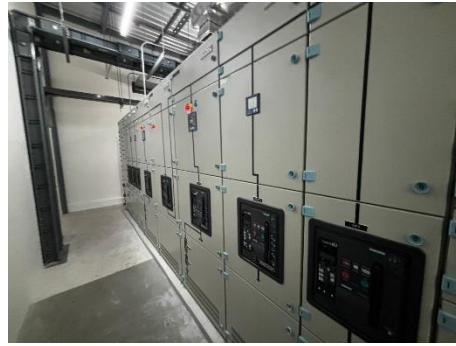
รูปที่ 2.1-10 ระบบไฟฟ้าโครงการ (ต่อ)

เครื่องกำเนิดไฟฟ้า (Generator)

ตู้ MDB

3.5 การใช้ไฟฟ้า	โครงการตั้งอยู่ในพื้นที่ให้บริการของการไฟฟ้านครหลวง เขตธนบุรี ซึ่งมีความสามารถในการให้บริการไฟฟ้าแก่ชุมชนและโครงการได้อย่างเพียงพอจึงไม่ก่อให้เกิดผลกระทบแต่อย่างใด	-	รูปที่ 2.1-10

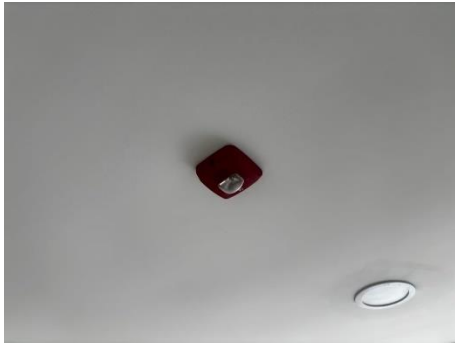
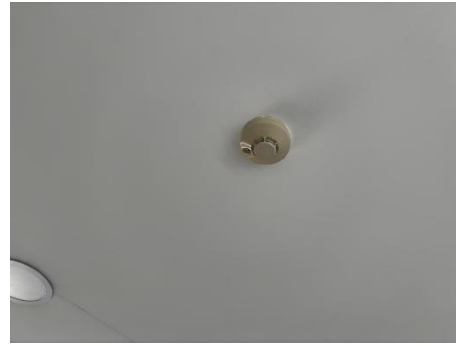
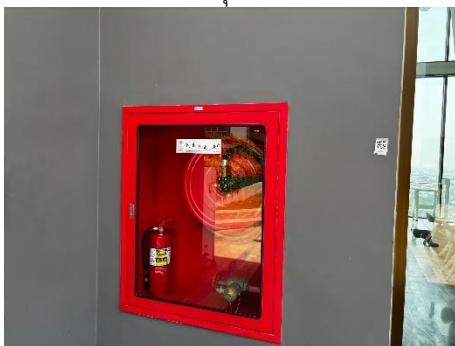
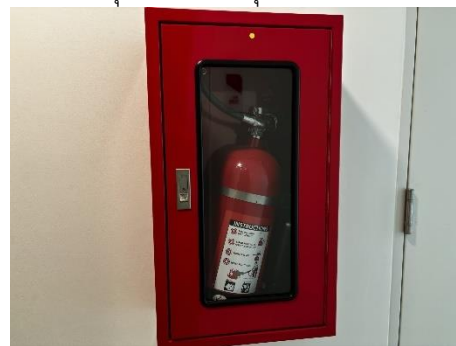
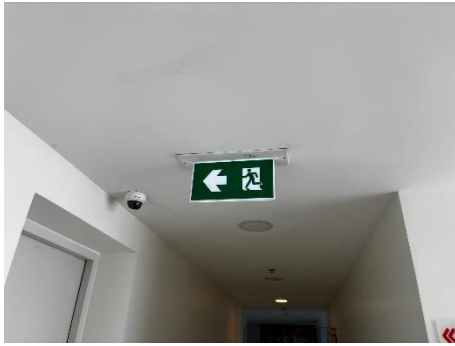
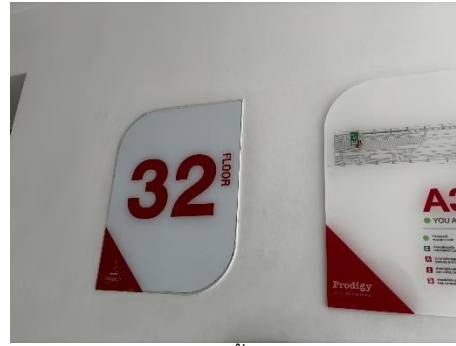
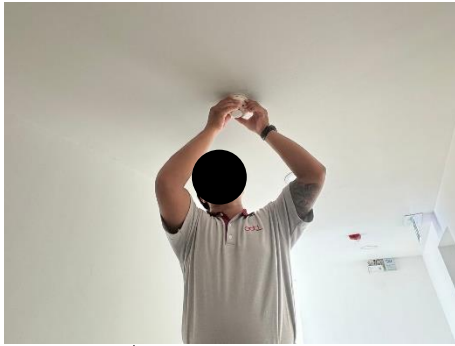
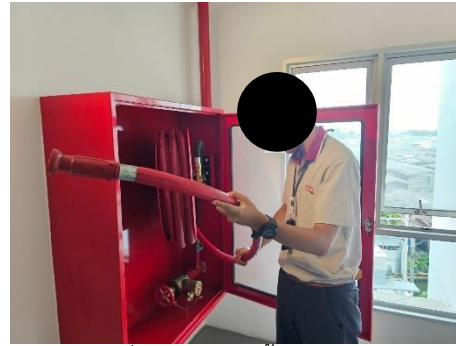
รูปที่ 2.1-12 ระบบป้องกันอัคคีภัย (ต่อ)

ลำโพงเตือนสัญญาณไฟไหม้

อุปกรณ์ตรวจจับควัน

ตู้ FHC และป้ายแสดงวิธีการใช้อุปกรณ์

ถังเคมีดับเพลิง

ป้ายบอกทางหนีไฟ

ป้ายบอกเลขชั้น

เจ้าหน้าที่ตรวจสอบอุปกรณ์ตรวจจับควัน

เจ้าหน้าที่ตรวจสอบสายฉีดน้ำดับเพลิง

มาตรการป้องกันและแก้ไขผลกระทบสิ่งแวดล้อม	ผลการปฏิบัติตามมาตรการ	ปัญหา / การแก้ไข	เอกสารอ้างอิง
<p>3.6 การป้องกันอัคคีภัย</p> <p>1) จัดให้มีระบบตรวจสอบและแจ้งเหตุเพลิงไหม้ดังนี้</p> <ul style="list-style-type: none">- แผงควบคุมระบบแจ้งเหตุอัคคีภัย (FCP) ทำหน้าที่เป็นจุดศูนย์รวมการรับ-ส่ง สัญญาณตรวจรับ เมื่ออุปกรณ์ชุดแจ้งเหตุเริ่มทำงาน จะส่งสัญญาณไปยังแผงควบคุมเพื่อให้เจ้าหน้าที่ในห้องควบคุมตรวจสอบและหากเป็นเหตุเพลิงไหม้จะส่งสัญญาณแจ้งเหตุให้ทราบทั่วทั้งอาคาร- อุปกรณ์แจ้งเหตุอัตโนมัติ ได้แก่<ul style="list-style-type: none">1) เครื่องตรวจจับควัน ตรวจจับอนุภาคที่เกิดจากการเผาไหม้ ทั้งชนิดที่มองเห็นด้วยตาเปล่าและที่ไม่สามารถมองเห็นด้วยตาเปล่า2) เครื่องตรวจจับความร้อน ทำงานเมื่อมีอัตราการเพิ่มของอุณหภูมิเปลี่ยนแปลงไปตั้งแต่ 10 °C ใน 1 นาที- ปุ่มกดแจ้งสัญญาณอัคคีภัย อุปกรณ์แจ้งเหตุด้วยมือเป็นอุปกรณ์ที่ใช้แจ้งเหตุโดยคนที่พบเห็นเหตุการณ์- อุปกรณ์ส่งเสียงสัญญาณแจ้งเหตุเป็นสัญญาณแบบกริ่ง (Alarm Bell) สำหรับแจ้งเหตุให้มีการอพยพ	<ul style="list-style-type: none">- โครงการดำเนินการโดยติดตั้งแผงควบคุมระบบแจ้งเหตุอัคคีภัยซึ่งทำหน้าที่เป็นศูนย์รวมรับ-ส่งสัญญาณที่ทำงานร่วมกับชุด ตรวจจับความร้อน เครื่องตรวจจับควัน ในครวาก่อสร้างอาคาร- ดำเนินการติดตั้งเครื่องตรวจจับควันที่ชั้น 1, ชั้น 2, ชั้น 3, ชั้น 4, ชั้น 5, ชั้น 6, ชั้น 7-31, ชั้น 32, ชั้น 33, และชั้นดาดฟ้า ในครวาก่อสร้างอาคาร- ดำเนินการติดตั้งเครื่องตรวจจับความร้อนที่ ชั้น 1, ชั้น 2-26 ในครวาก่อสร้างอาคาร- ดำเนินการติดตั้งปุ่มกดแจ้งสัญญาณอัคคีภัย ที่ชั้น 1, ชั้น 2, ชั้น 3, ชั้น 4, ชั้น 5, ชั้น 6, ชั้น 7, ชั้น 32, ชั้น 33, ชั้นดาดฟ้า ในครวาก่อสร้างอาคาร- ดำเนินการติดตั้งอุปกรณ์ส่งเสียงสัญญาณแจ้งเหตุ ที่ชั้น 1, ชั้น 2, ชั้น 3, ชั้น 4, ชั้น 5, ชั้น 6, ชั้น 7-31, ชั้น 32, ชั้นที่ 33, ชั้นดาดฟ้า ในครวาก่อสร้างอาคาร	-	รูปที่ 2.1-12

มาตรการป้องกันและแก้ไขผลกระทบสิ่งแวดล้อม	ผลการปฏิบัติตามมาตรการ	ปัญหา / การแก้ไข	เอกสารอ้างอิง
<p>2) จัดให้มีระบบป้องกันอัคคีภัยดังนี้</p> <ul style="list-style-type: none">- จัดให้มีการสำรองน้ำเพื่อใช้ดับเพลิงในถังเก็บน้ำใต้ดิน 320.11 ลบ.ม. เมื่อประเมินอัตราการจ่ายน้ำดับเพลิงที่ 30 ล./วินาที จะสามารถสำรองการจ่ายน้ำดับเพลิงได้นาน ไม่น้อยกว่า 30 นาที- ระบบจ่ายน้ำดับเพลิงด้วยเครื่องสูบน้ำแบบเครื่องยนต์ที่มีอัตราการจ่ายน้ำสูงสุด 1,500 GPM (แกลลอนต่อนาที) แรงดันสูงสุด 280 PSI (ปอนด์ต่อตารางนิ้ว) ซึ่งระบบท่อจ่ายน้ำดับเพลิงจะแยกเป็นอิสระจากท่อจ่ายน้ำดีของอาคาร โดยมีขนาดท่อ 200 มม. จ่ายน้ำให้กับตู้เก็บสายฉีดน้ำดับเพลิง (Fire Hose Cabinet) บริเวณชั้น 1 และแยกออกเป็นท่อขนาด 2 นิ้ว จำนวน 3 ชุด โดยชุดที่ 1 และชุดที่ 2 จ่ายน้ำไปยังตู้เก็บสายฉีดน้ำดับเพลิงบริเวณบันไดหนีไฟและหัวกระจายน้ำอัตโนมัติ (Sprinkler) ของแต่ละชั้น สำหรับชุดที่ 3 จ่ายน้ำไปยังตู้เก็บสายฉีดน้ำดับเพลิงที่ติดตั้งอยู่ในบริเวณโถงลิฟต์ของแต่ละชั้น- ท่อเย็นที่ติดตั้งภายในอาคารเป็นท่อเย็นประเภทที่ 3 ตามมาตรฐาน NFPA 14 ประกอบอยู่ในตู้เก็บสายฉีดน้ำดับเพลิง (Fire Hose Cabinet) ซึ่งภายในตู้เก็บสายฉีดน้ำดับเพลิงประกอบด้วย <p>1) ชุดสายฉีดน้ำดับเพลิง ขนาด 1 นิ้ว ยาว 100 ฟุต</p>	<ul style="list-style-type: none">- โครงการดำเนินการติดตั้งถังสำรองน้ำดับเพลิงในถังเก็บน้ำใต้ดิน ปริมาตร 320.11 ลบ.ม สามารถสำรองการจ่ายน้ำดับเพลิงได้นาน ไม่น้อยกว่า 30 นาที- โครงการดำเนินการโดยติดตั้งเครื่องสูบน้ำดับเพลิงแบบเครื่องยนต์ที่มีอัตราการจ่ายน้ำสูงสุด 1500 GPM ซึ่งมีขนาดท่อจ่ายน้ำ 200 มม. ให้กับตู้เก็บสายฉีดน้ำดับเพลิงบริเวณชั้น 1 และแยกออกเป็นขนาดท่อ 2 นิ้ว จำนวน 3 ชุด โดยที่ชุดที่ 1 และชุดที่ 2 จ่ายน้ำไปยังตู้เก็บสายฉีดน้ำดับเพลิงและ หัวกระจายอากาศแต่ละชั้น สำหรับชุดที่ 3 จ่ายน้ำไปยังตู้เก็บสายฉีดน้ำดับเพลิงที่อยู่ในโถงลิฟต์แต่ละชั้น- โครงการดำเนินการโดยติดตั้งท่อเย็นตามมาตรฐาน ประกอบด้วยตู้เก็บสายฉีดน้ำดับเพลิงที่มีอุปกรณ์ประกอบตู้ตามที่กำหนด	<p>-</p>	<p>รูปที่ 2.1-12</p> <p>รูปที่ 2.1-12</p> <p>รูปที่ 2.1-12</p>

มาตรการป้องกันและแก้ไขผลกระทบสิ่งแวดล้อม	ผลการปฏิบัติตามมาตรการ	ปัญหา / การแก้ไข	เอกสารอ้างอิง
2) ชุดสายฉีดน้ำดับเพลิง ขนาด 2.5 นิ้ว ยาว 100 ฟุต 3) ถังดับเพลิงแบบมือถือ (Portable Fire Extinguisher) แบบผงเคมีแห้ง ขนาด 10 ปอนด์ จำนวน 1 ถัง/ตู้ 4) ขวานดับเพลิง (Fire Axe) ความยาว 36 นิ้ว - หักรับน้ำดับเพลิง ซึ่งติดตั้งบริเวณด้านหน้าโครงการ โดยมีหักรับน้ำ 2 หัว ซึ่งต่อเข้าระบบจ่ายน้ำดับเพลิงในอาคาร 1 หัว และต่อเข้าถึงเก็บน้ำใต้ดินอีก 1 หัว ลักษณะของ หักรับน้ำดับเพลิงทั้ง 2 หัวเป็นชนิดข้อต่อสวมเร็วมีฝาครอบและโซ่ เป็นหักรับน้ำ 2 ทาง ขนาด 65 มม. ทั้ง 2 ทาง สำหรับเชื่อมต่อกับระบบท่อขนาด 150 มม.	- โครงการดำเนินการโดยติดตั้งหักรับน้ำดับเพลิงที่ได้มาตรฐานเป็นไปตามที่กำหนด	-	รูปที่ 2.1-12

3) บันไดหนีไฟ - จัดให้มีบันไดหนีไฟ 5 แห่ง ทำด้วยคอนกรีตเสริมเหล็กโดยมีความกว้างของขั้นบันไดตามที่กฎหมายกำหนด - บันไดหนีไฟ สามารถถ้ำเลียงคนออกสู่ภายนอกอาคารได้ภายในเวลาประมาณ 20 นาที - บันไดหนีไฟมีผนังกันไฟโดยรอบ และมีการติดตั้งไฟฟ้าส่องสว่างฉุกเฉินบริเวณผนังชันพักบันได	โครงการดำเนินการจัดให้มีบันไดหนีไฟทำด้วยคอนกรีตเสริมเหล็กโดยมีความกว้างของขั้นบันไดตามที่กฎหมายกำหนด	-	รูปที่ 2.1-12

มาตรการป้องกันและแก้ไขผลกระทบสิ่งแวดล้อม	ผลการปฏิบัติตามมาตรการ	ปัญหา /การแก้ไข	เอกสารอ้างอิง
<p>- ติดตั้งป้ายบอกทางหนีไฟ ซึ่งจะแสดงให้เห็นได้ชัดเจน ป้ายบอกทางหนีไฟจะใช้คำว่า “Exit ทางออก” และ “Fire Exit ทางหนีไฟ” ตามที่กำหนดตัวอักษรสูงไม่น้อยกว่า 10 เซนติเมตร และมีไฟฟ้าส่องสว่างให้เห็นเด่นชัด ตลอดเวลาทั้งภาวะปกติและภาวะฉุกเฉิน ซึ่งจะติดตั้งไว้ที่บริเวณทางเข้า-ออกบันไดหนีไฟ โถงลิฟต์ และทางเดิน</p>	<p>โครงการดำเนินการติดตั้งป้ายบอกทางหนีไฟ ซึ่งจะแสดงให้เห็นได้ชัดเจน ป้ายบอกทางหนีไฟจะใช้คำว่า “Exit ทางออก” และ “Fire Exit ทางหนีไฟ” ตามที่กำหนด</p>	-	รูปที่ 2.1-12
<p>4) ลิฟต์ดับเพลิง</p> <p>- ลิฟต์ดับเพลิงและโถงลิฟต์ดับเพลิง 2 แห่ง เป็นลิฟต์ โดยสารให้บริการทุกชั้น และมีระบบไฟฟ้าสำรองซึ่งสามารถใช้งานเมื่อเกิดเหตุเพลิงไหม้หรือเกิดไฟฟ้าดับได้</p>	<p>โครงการดำเนินการโดยจัดให้มีลิฟต์ดับเพลิงตามที่กำหนดไว้ในคราก่อสร้างอาคารโครงการ</p>	-	-
<p>5) ทางหนีไฟทางอากาศ</p> <p>พื้นที่ว่างบนดาดฟ้าเป็นคอนกรีตเสริมเหล็กขนาด กว้าง x ยาว เท่ากับ 10 ม. x 10 ม. จำนวน 2 ตำแหน่ง คือ ชั้น 32 ของอาคารส่วนหน้า ที่ระดับความสูง 499.57 ม. และชั้นดาดฟ้าของอาคารส่วนหลัง ที่ระดับความสูง+105.77 ม. เป็นที่โล่งและว่างเพื่อใช้เป็นทางหนีไฟทางอากาศได้ โดยมีบันไดหนีไฟให้บริการจนถึงชั้นดาดฟ้า</p>	<p>โครงการดำเนินการโดยจัดให้มีพื้นที่ว่างชั้นดาดฟ้าเป็นที่โล่งสำหรับเป็นพื้นที่หนีไฟทางอากาศ โดยมีบันไดหนีไฟให้บริการจนถึงชั้นดาดฟ้า</p>	-	รูปที่ 2.1-12
