รายงานผลการปฏิบัติการตามมาตรการป้องกันและแก้ไขผลกระทบสิ่งแวดล้อม  
และมาตรการติดตามตรวจสอบผลกระทบสิ่งแวดล้อม  
ประจำเดือนมกราคม – มิถุนายน 2567

โครงการทำเหมืองแร่หินประดับชนิดหินแกรนิต  
และหินอุตสาหกรรมชนิดหินแกรนิต เพื่ออุตสาหกรรมก่อสร้าง

ของ บริษัท ห้วยน้ำหอม แกรนิต (92) จำกัด ประทานบัตรที่ 25514/14759

ตั้งอยู่ที่ ตำบลปางสวรรค์ อำเภอชุมตาบง จังหวัดนครสวรรค์

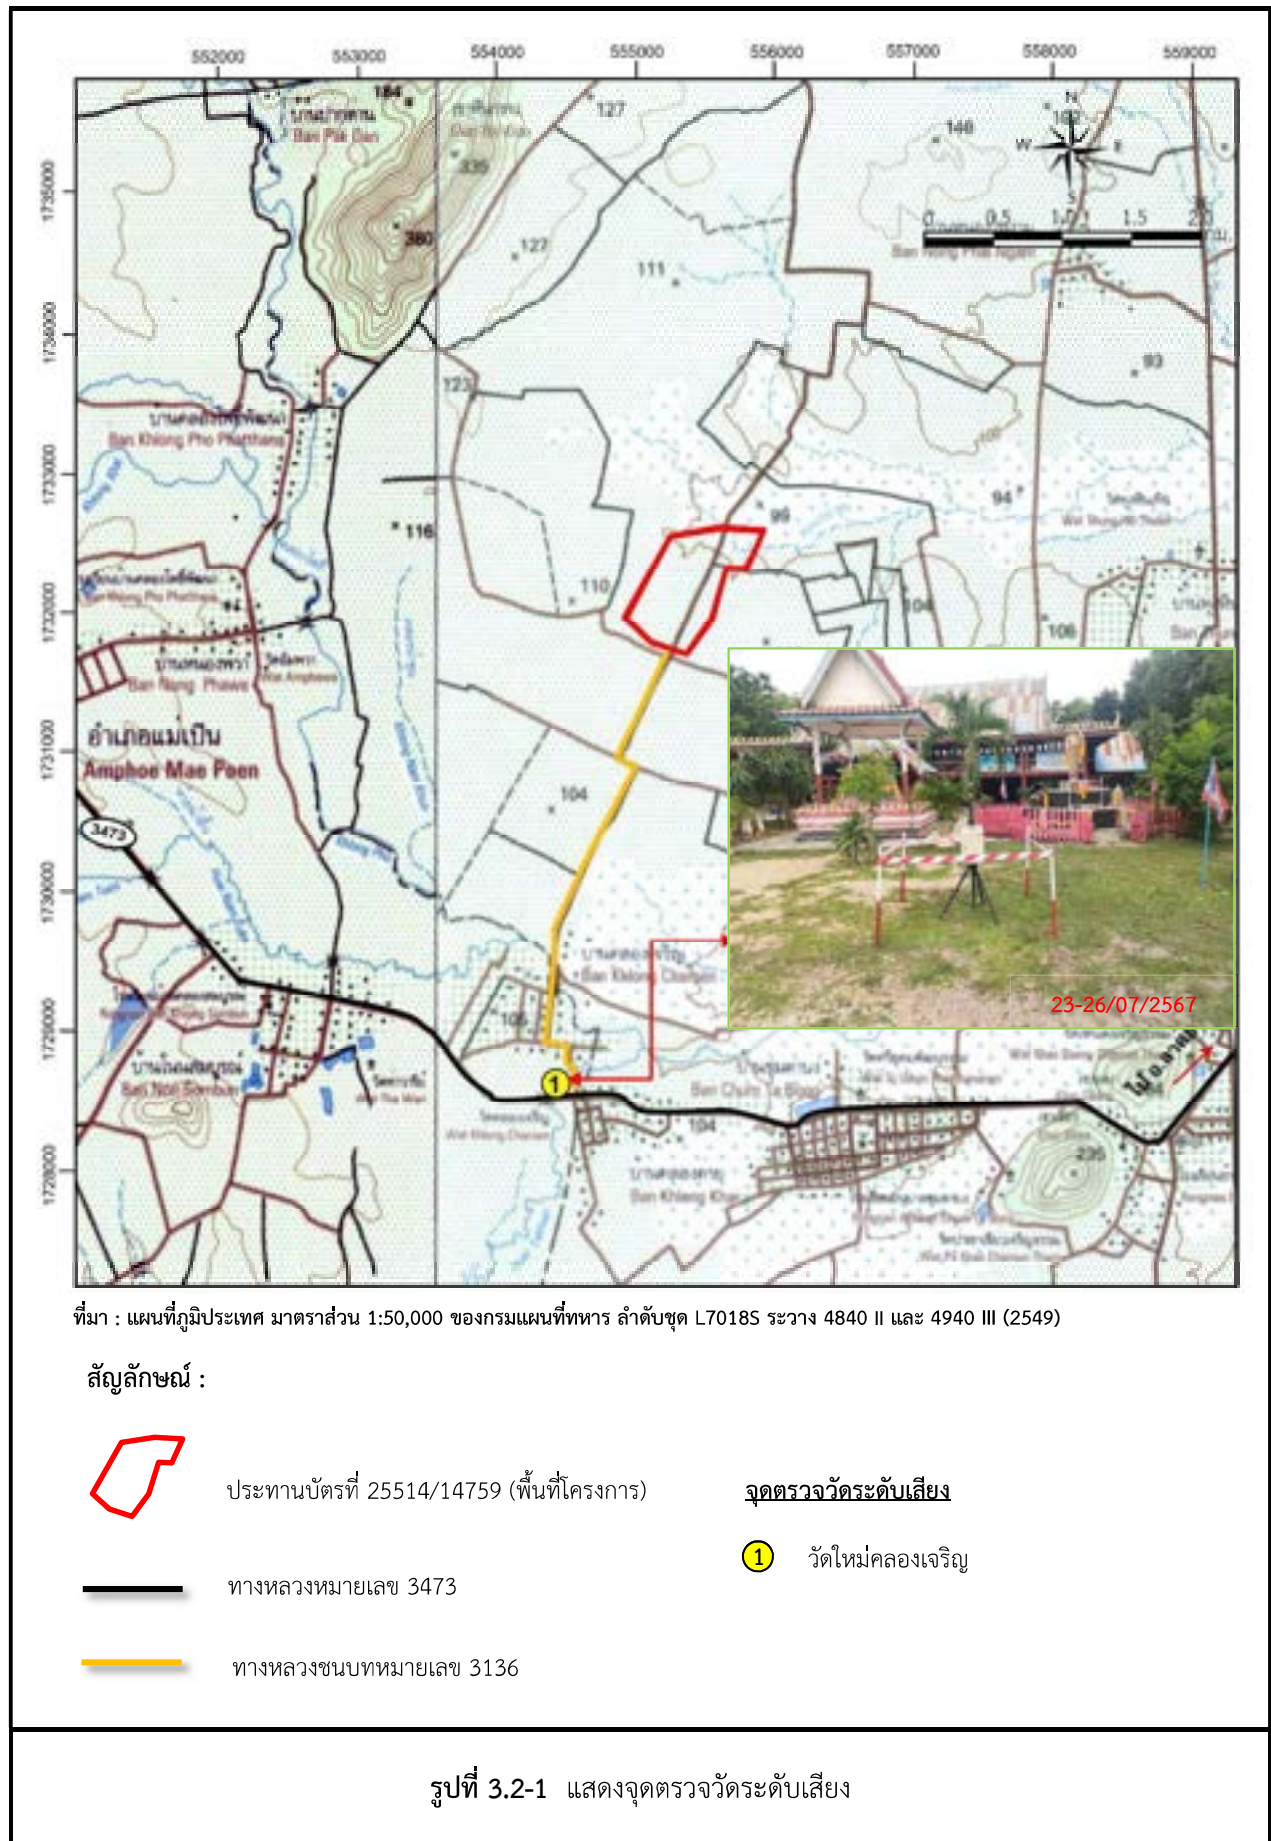
- 1) บริเวณโรงโม่หิน ไม่ทำการตรวจวัดเนื่องจากยังไม่มีมีการก่อสร้างโรงโม่หิน และยังไม่เปิดทำเหมือง
- 2) บริเวณชุมชนบ้านคลองเจริญ จุดตั้งเครื่องมืออยู่ภายในบริเวณวัดใหม่คลองเจริญ ซึ่งอยู่ห่างจากพื้นที่โครงการไปทางด้านทิศใต้ ระยะทางประมาณ 3 กิโลเมตร พิกัด UTM 47P 555254 E, 1731776 N
