บทที่ 2

ผลการปฏิบัติตามมาตรการป้องกันและแก้ไขผลกระทบสิ่งแวดล้อม

บริษัท สโคป จำกัด ต่อไปในรายงานจะเรียกว่า “เจ้าของโครงการ” ได้พัฒนาที่ดินในรูปแบบอาคารพักอาศัยรวม (อาคารชุดพักอาศัย) ภายใต้ชื่อโครงการ สโคป หลังสวน ตั้งอยู่ที่ถนนหลังสวน แขวงลุมพินี เขตปทุมวัน กรุงเทพมหานคร ประกอบด้วย อาคารชุดพักอาศัย ขนาดความสูง 34 ชั้น และชั้นจอดรถอัตโนมัติใต้ดินที่ 1-6 ความสูง 145.60 เมตร (ความสูงวัดถึงระดับพื้นชั้นดาดฟ้า) จำนวน 1 อาคาร มีห้องชุดรวมทั้งสิ้น 159 ห้อง (แบ่งเป็น ห้องชุดพักอาศัย 158 ห้อง และห้องชุดเพื่อการพาณิชย์ (ร้านค้า) จำนวน 1 ห้อง) และอาคารป้อมยาม ขนาดชั้นเดียว จำนวน 1 อาคาร มีพื้นที่ใช้สอยอาคารรวมทั้งโครงการ 29,986.80 ตารางเมตร และได้รับความเห็นชอบรายงานการประเมินผลกระทบสิ่งแวดล้อม (EIA) จากสำนักงานนโยบายและแผนทรัพยากรธรรมชาติและสิ่งแวดล้อม (สผ.) หนังสือที่ ทส 1010.5/3989 ลงวันที่ 19 มีนาคม 2562 (ภาคผนวก ก-1)

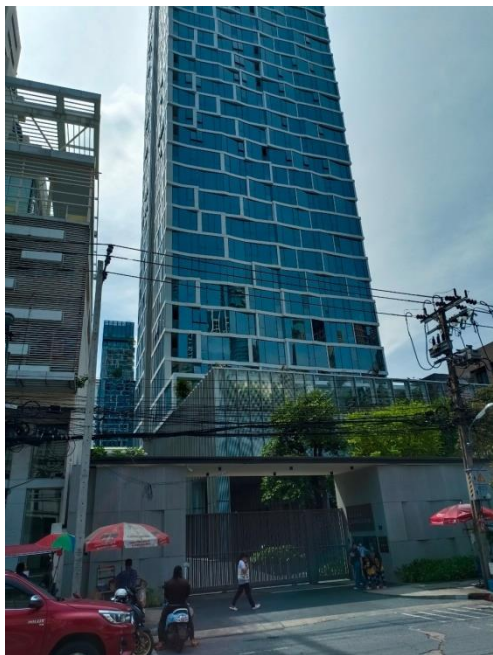
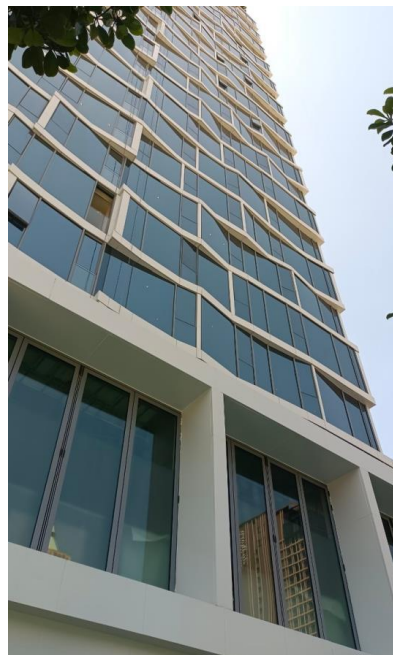
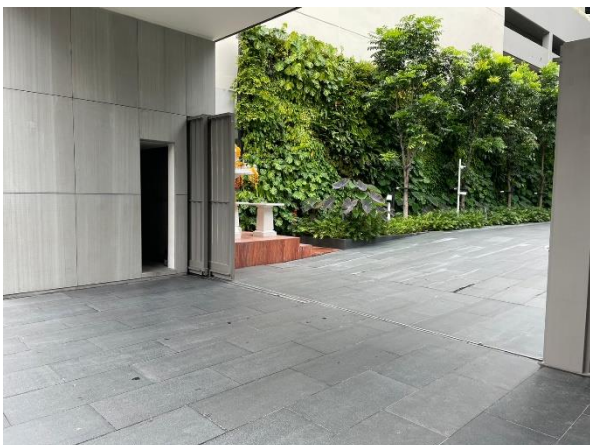
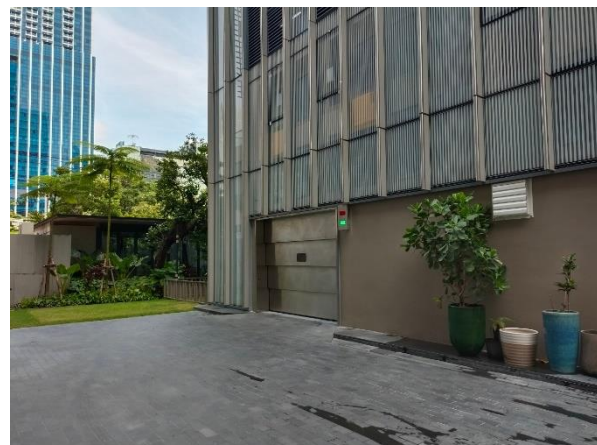
ภาพที่ 2.1 สภาพพื้นที่โครงการ

อาคารโครงการ

สภาพภายในโครงการ

ถนนภายในโครงการ

รั้วโครงการ

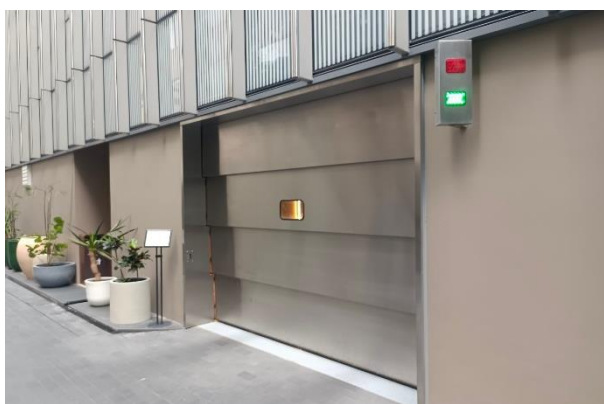
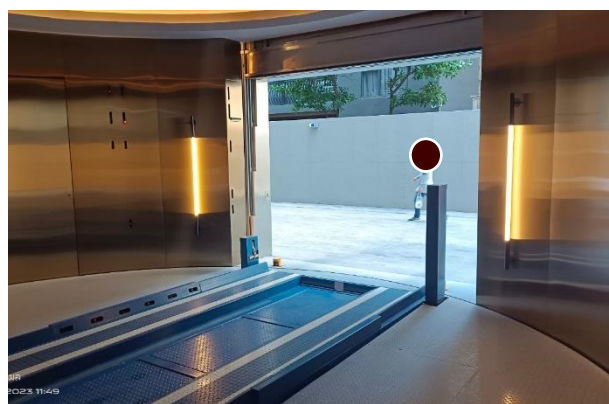
ภาพที่ 2.2 การปฏิบัติตามมาตรการด้านคุณภาพอากาศ

การดูแลรักษาความสะอาดถนนภายในโครงการ

พื้นที่สีเขียวช่วยดูดซับมลพิษ

ระบบจอดรถแบบอัตโนมัติ

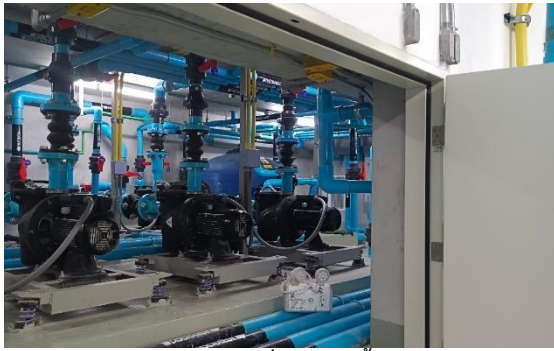
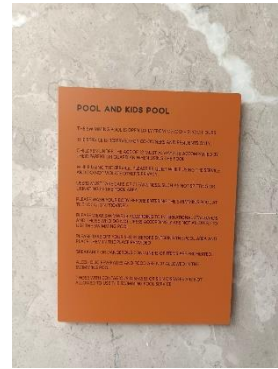
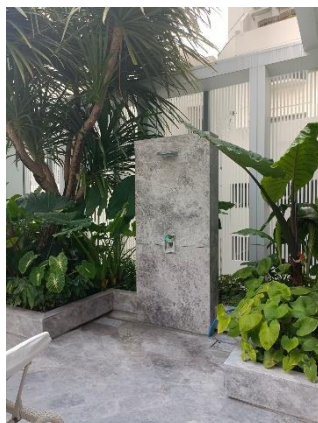
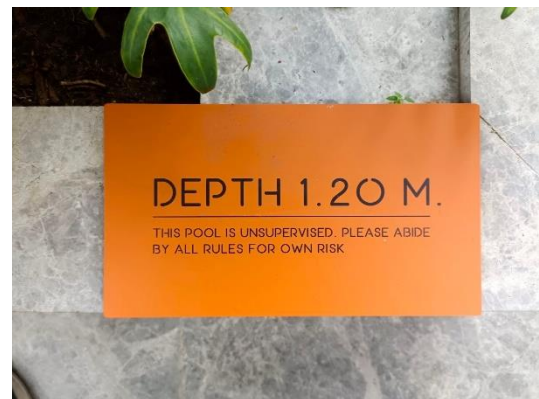
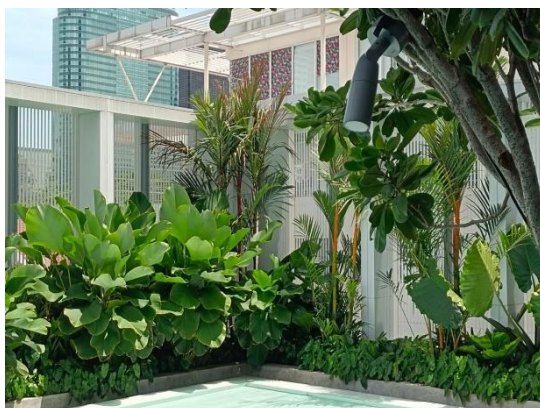
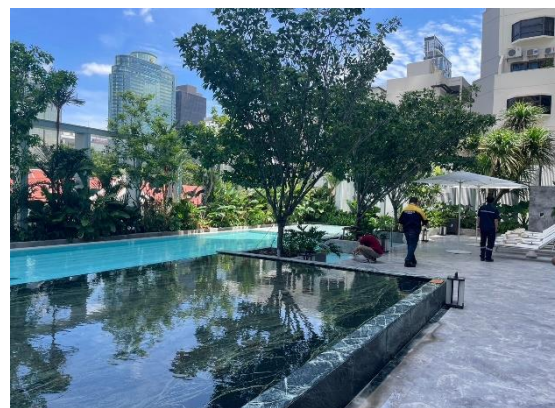
ภาพที่ 2.6 การปฏิบัติตามมาตรการด้านสระว่ายน้ำ

ระบบฆ่าเชื้อสระว่ายน้ำ

ป้ายแสดงข้อปฏิบัติการใช้สระว่ายน้ำ

ที่ล้างตัวก่อนสระว่ายน้ำ

ป้ายบอกความลึกสระว่ายน้ำ

ไฟฟ้าส่องสว่างสระว่ายน้ำ

โครงสร้างสระว่ายน้ำ

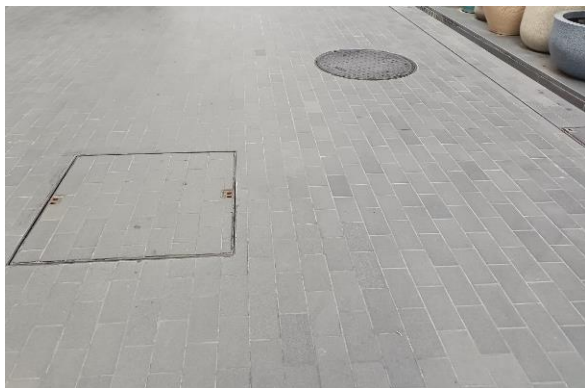
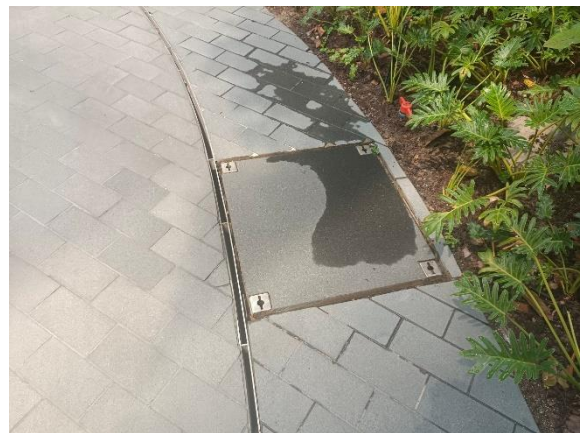
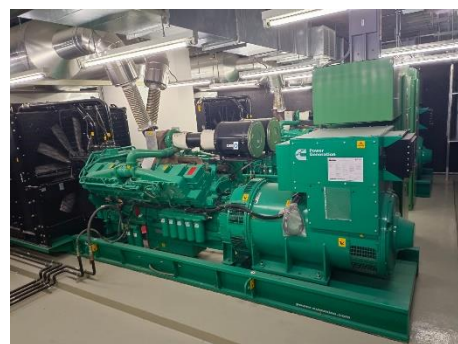
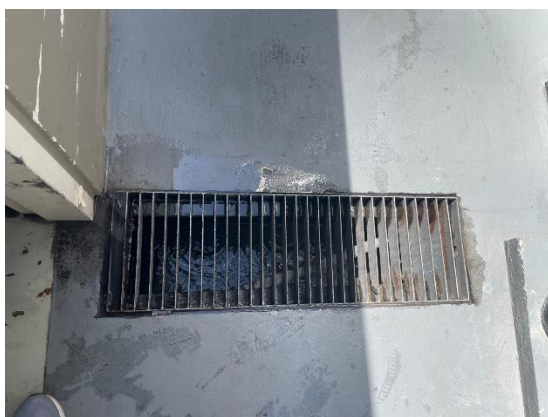
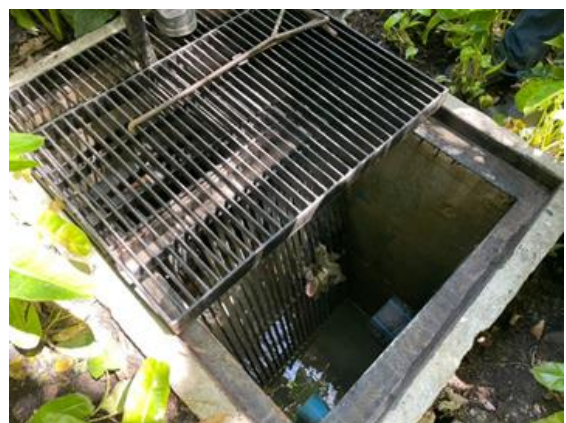
ภาพที่ 2.7 การปฏิบัติตามมาตรการด้านการระบายน้ำ

บ่อหนองน้ำ (ใต้ดิน)

บ่อพักระบายน้ำ

ห้องหม้อแปลงและเครื่องกำเนิดไฟฟ้าที่ชั้น 2

ตะแกรงระบายน้ำ

บ่อตรวจคุณภาพน้ำ พร้อมตะแกรงดักขยะ

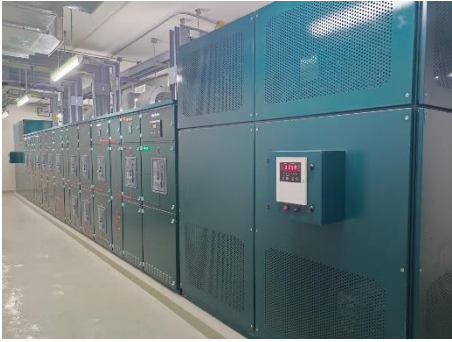
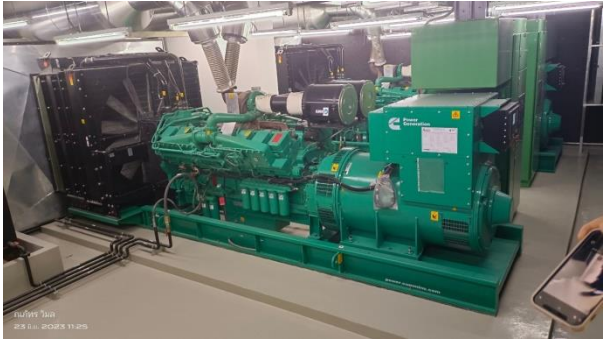
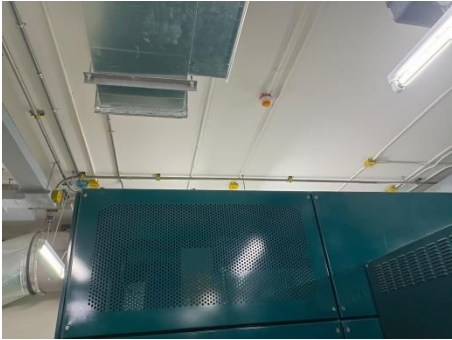
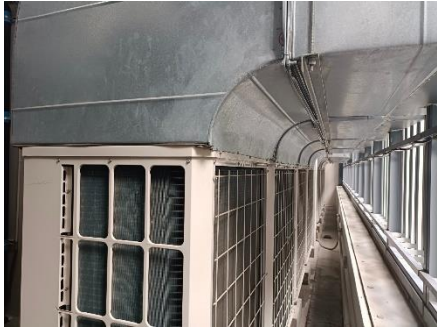
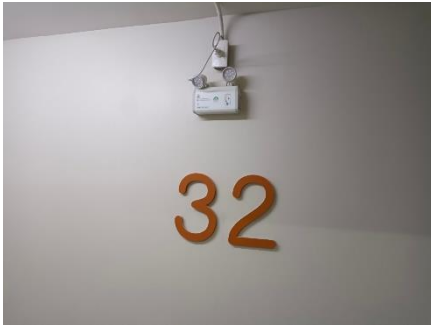
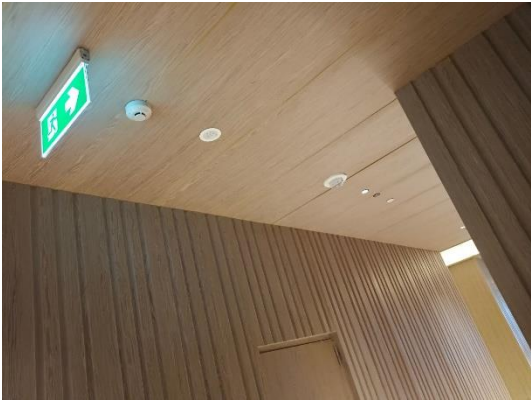
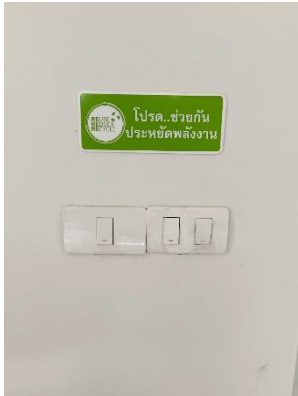
ภาพที่ 2.9 การปฏิบัติตามมาตรการด้านไฟฟ้าและการอนุรักษ์พลังงาน

<p>ห้องหม้อแปลงและเครื่องกำเนิดไฟฟ้าที่ชั้น 2</p>

<p>อุปกรณ์ตรวจจับควันที่ห้องหม้อแปลงไฟฟ้า</p>

<p>ระบบปรับอากาศประหยัดพลังงาน</p>

<p>เลขกำกับชั้น</p>

<p>ไฟ LED ในพื้นที่ส่วนกลาง</p>

<p>ป้ายรณรงค์ประหยัดไฟฟ้า</p>

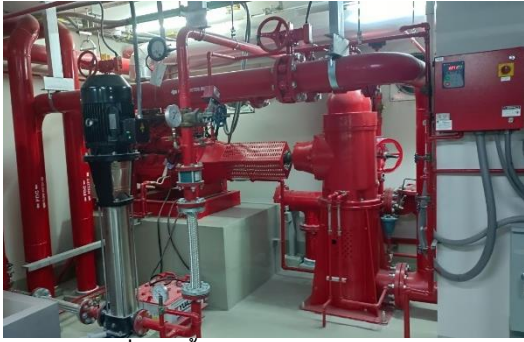
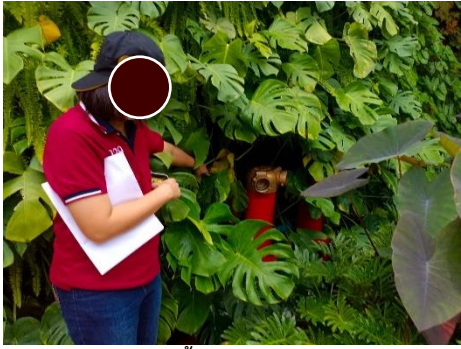
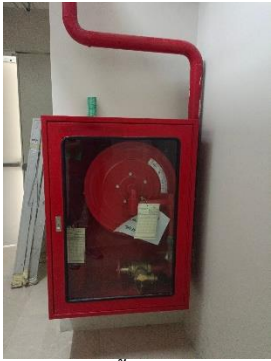
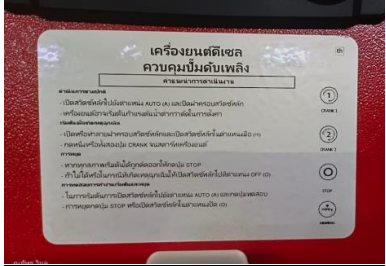
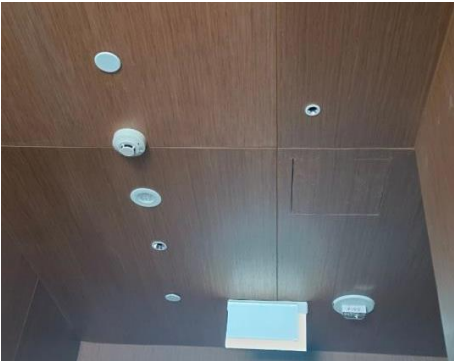
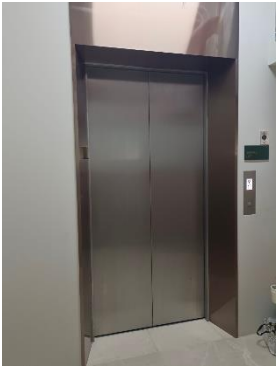
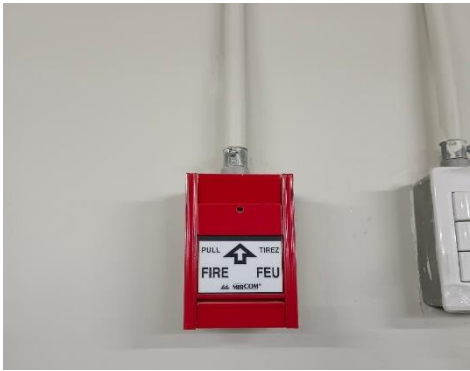
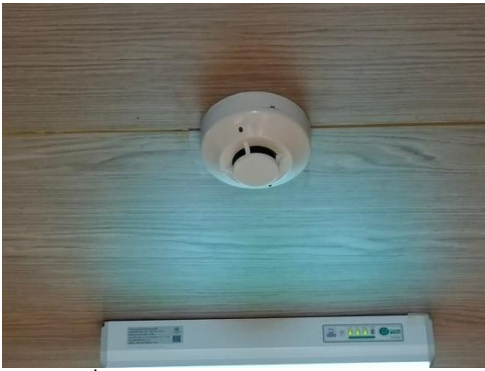
ภาพที่ 2.10 การปฏิบัติตามมาตรการด้านการป้องกันและเตือนอัคคีภัย

<p>เครื่องสูบน้ำดับเพลิง และระบบท่อเย็น</p>

<p>หัวรับน้ำดับเพลิง (FDC)</p>

<p>ตู้เก็บสายฉีดน้ำดับเพลิง (FHC)</p>

<p>ถังดับเพลิงแบบมือถือ และป้ายแนะนำการใช้</p>

<p>หัวกระจายน้ำดับเพลิงอัตโนมัติ</p>

<p>ลิฟต์ดับเพลิง</p>

<p>เครื่องแจ้งเหตุเพลิงไหม้</p>

<p>เครื่องตรวจจับควัน (Smoke Detector)</p>

@	<p>- โครงการยังไม่ได้ติดตั้งผังแสดงเส้นทางอพยพหนีไฟไว้บริเวณหน้าโถงลิฟต์ทุกชั้น แต่เก็บแปลนแผนผังของอาคารทุกชั้นไว้ที่ห้องสำนักงานนิติบุคคลอาคารชุด</p>	ยังไม่ได้ดำเนินการ แต่เก็บแปลนแผนผังของอาคารทุกชั้นไว้ที่ห้องสำนักงานนิติบุคคลอาคารชุด	
		✓	<p>- โครงการติดป้ายแนะนำการใช้อุปกรณ์ดับเพลิงแต่ละตัวไว้บริเวณที่อุปกรณ์</p>	-

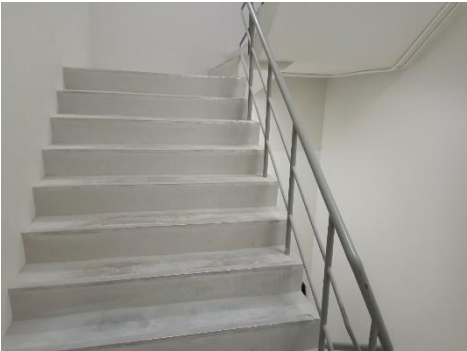
ภาพที่ 2.10 การปฏิบัติตามมาตรการด้านการป้องกันและเตือนอัคคีภัย (ต่อ)

<p>บันไดหนีไฟ</p>	  <p>ป้ายบอกทางหนีไฟ</p>
  <p>จุดรวมพล</p>	  <p>พื้นที่หนีไฟทางอากาศ 10x10 เมตร</p>

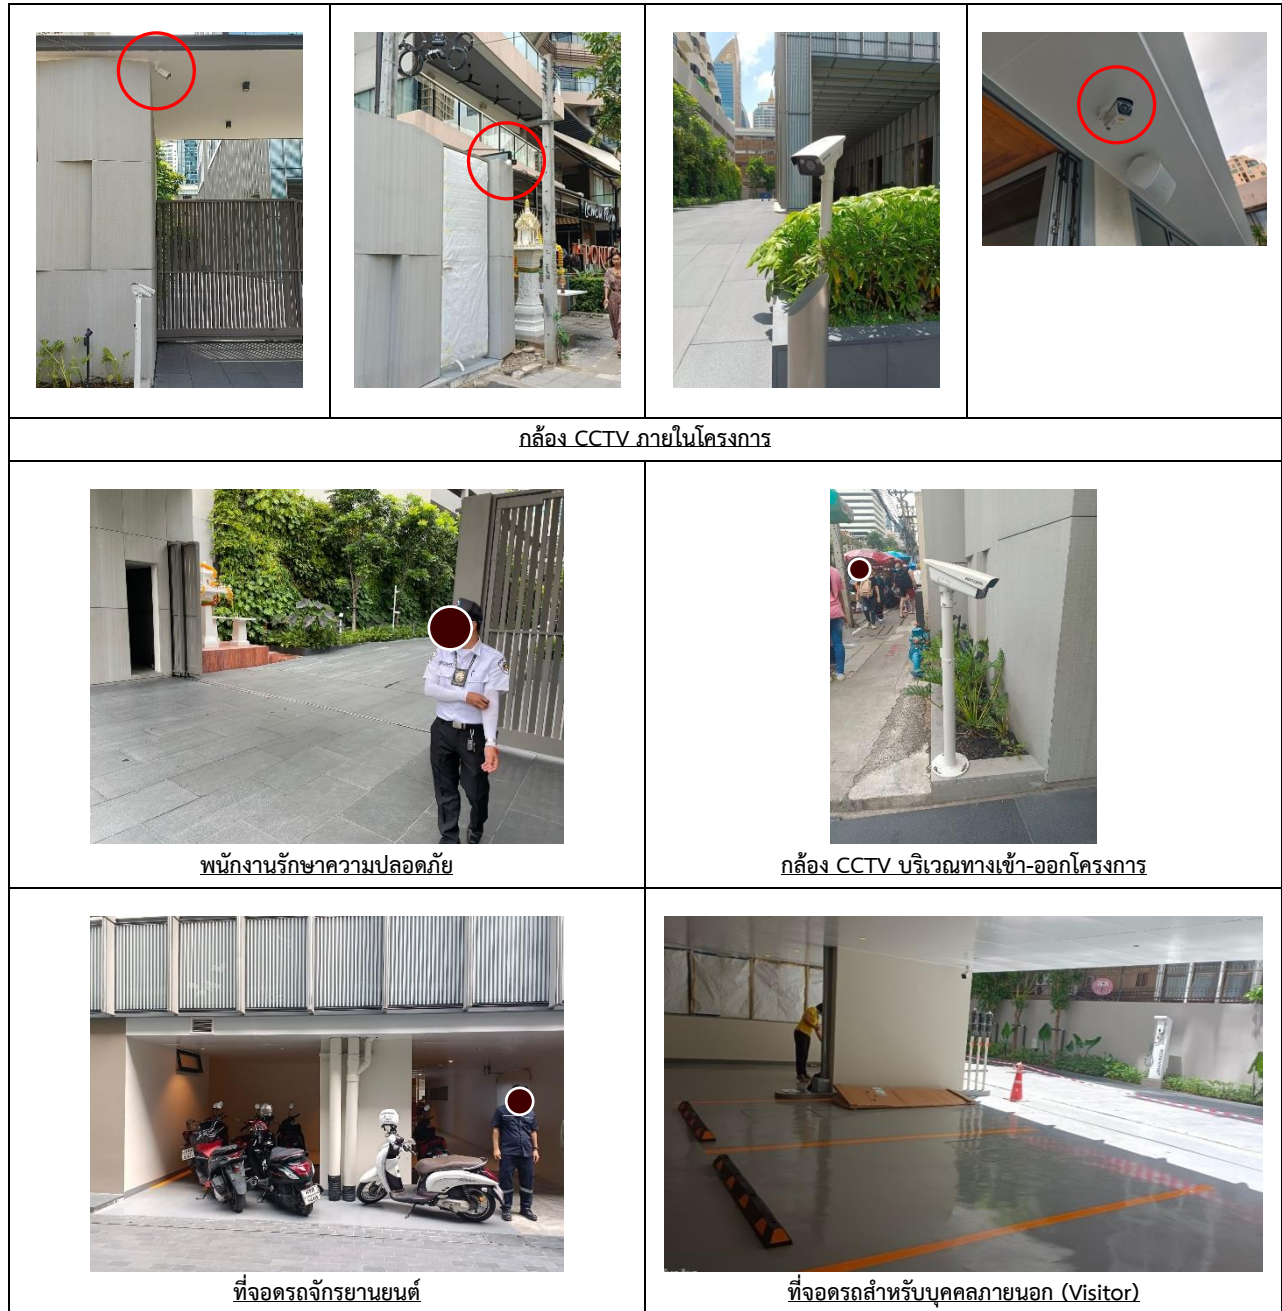
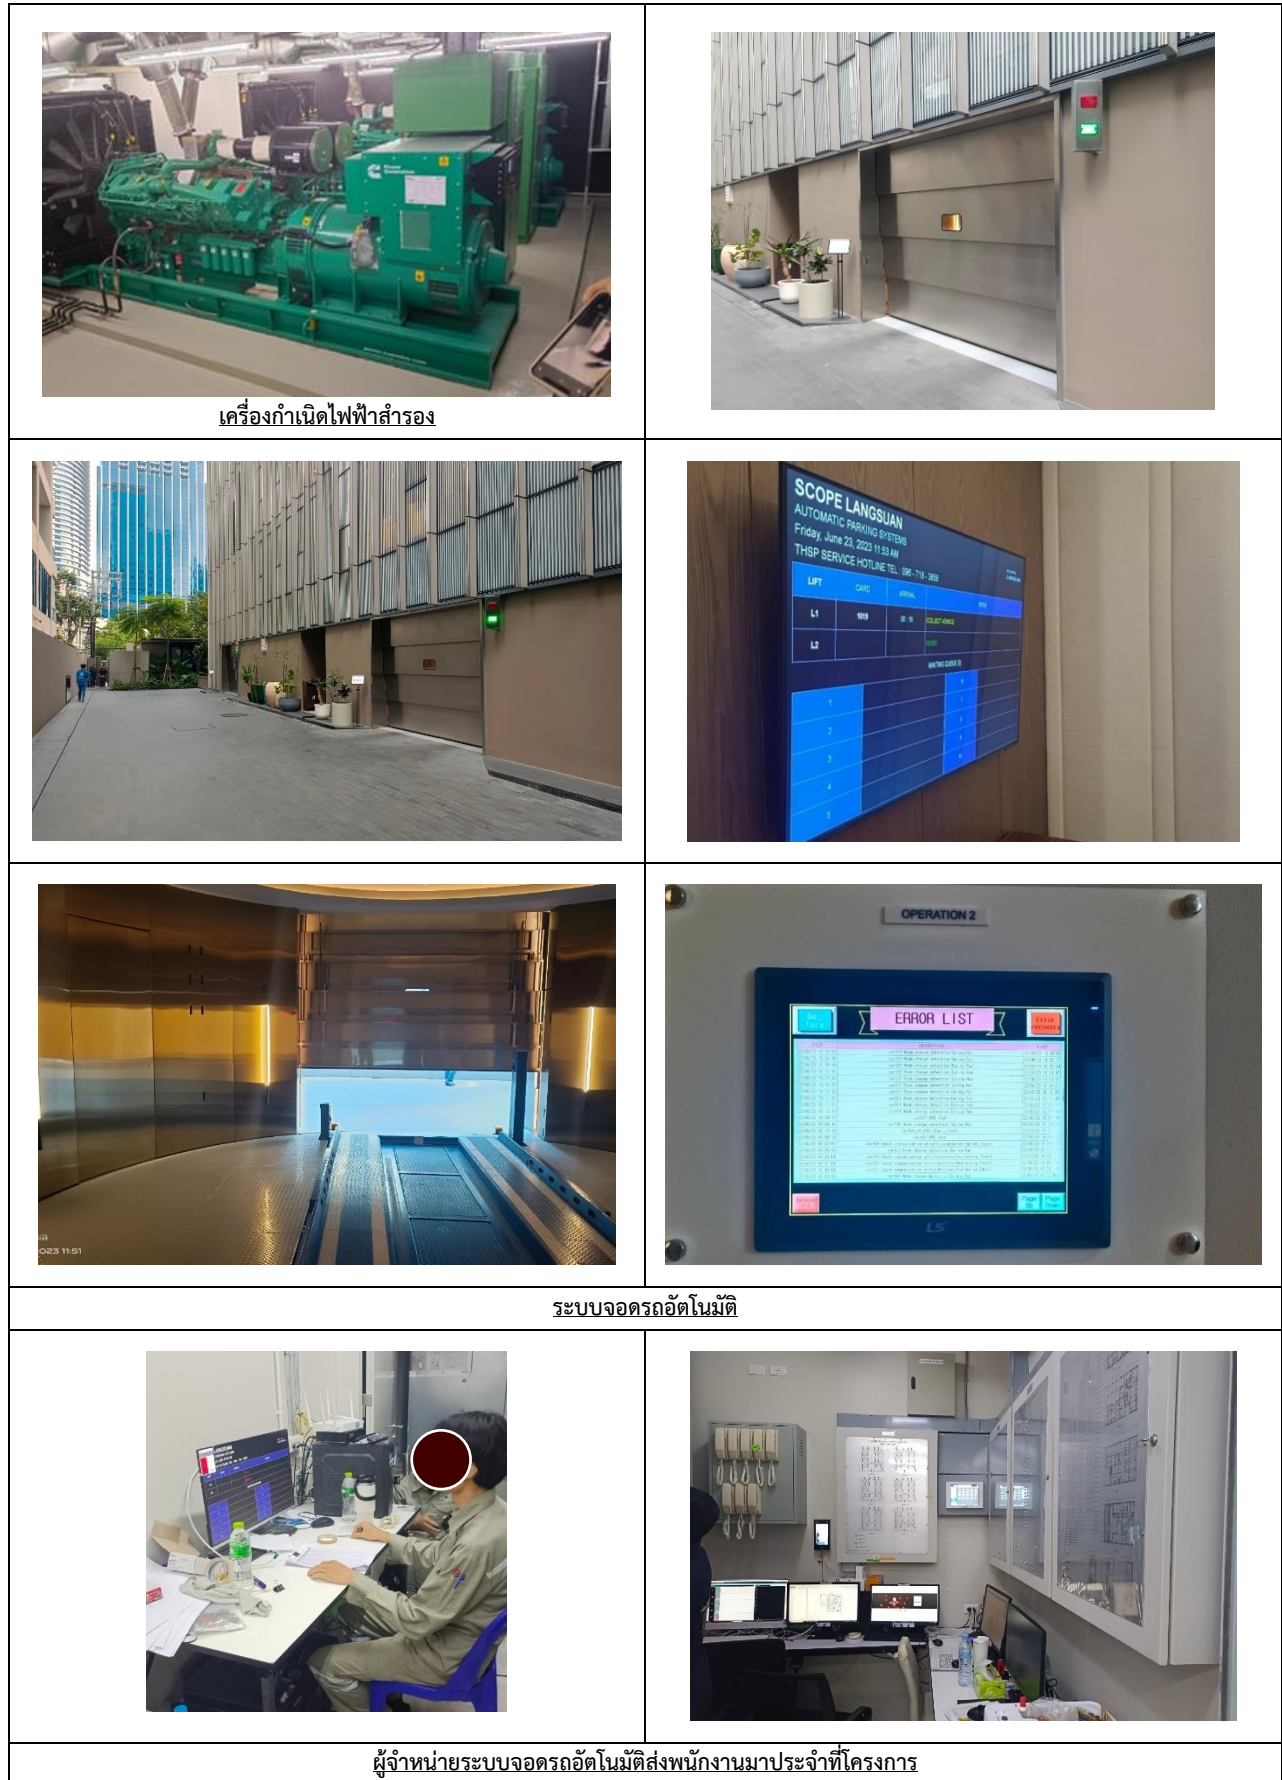
ภาพที่ 2.12 การปฏิบัติตามมาตรการด้านการจราจร

พนักงานรักษาความปลอดภัย	
  <p>กล้อง CCTV ภายในอาคาร</p>	  <p>ไฟฟ้าส่องสว่างบริเวณด้านหน้าโครงการ</p>
  <p>พื้นที่สีเขียวภายในโครงการ</p>	  <p>การดูแลรักษาความสะอาดถนนภายในโครงการ</p>
