รายงานผลการปฏิบัติตามมาตรการป้องกันและแก้ไขผลกระทบสิ่งแวดล้อม
และมาตรการติดตามตรวจสอบผลกระทบสิ่งแวดล้อม

โครงการทำเหมืองชนิดแร่หินอุตสาหกรรมชนิดหินแกรนิต เพื่ออุตสาหกรรมก่อสร้าง

ประทานบัตรที่ 23430/16509 (คำขอประทานบัตรที่ 1/2559)

กรกฎาคม-สิงหาคม 2567

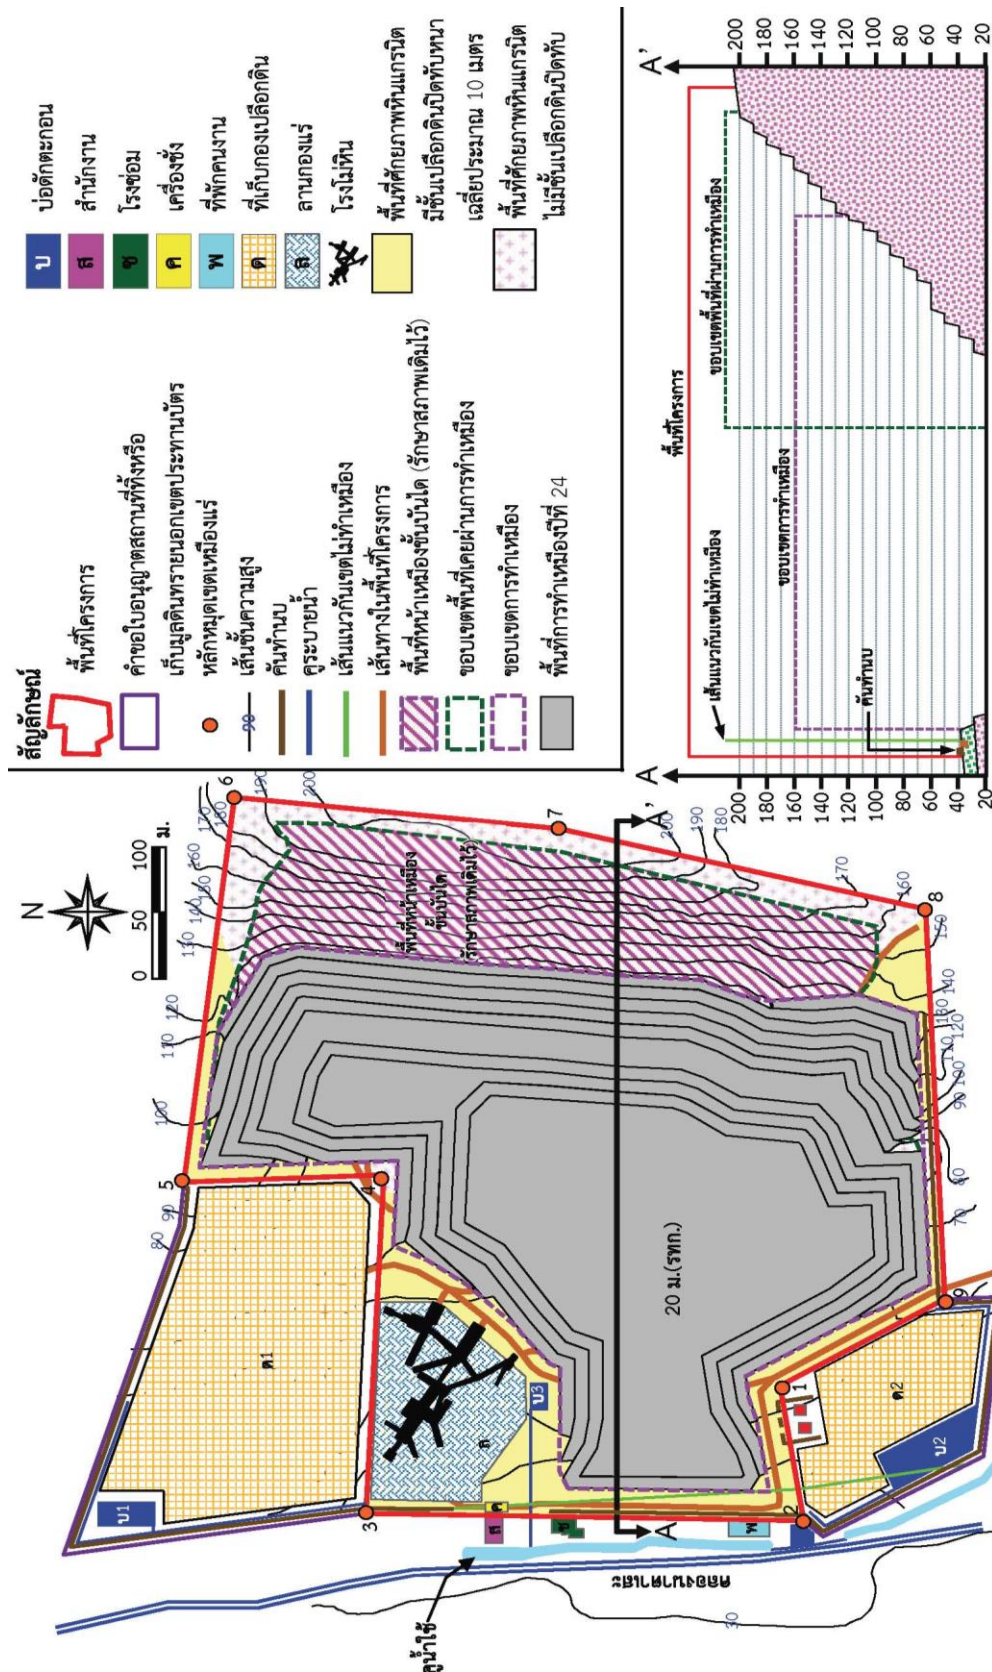
รูปที่ 1-3 แสดงการออกแบบการทำเหมือง (Mine Layout)

เนื่องจากพื้นที่โครงการนี้ มีการทำเหมืองผลิตแร่มาอย่างต่อเนื่อง ทำให้หน้าเหมืองส่วนใหญ่เป็นพื้นที่ผลิตแร่อยู่แล้ว ในการทำเหมืองต่อจากนี้จึงสามารถทำเหมืองผลิตแร่ ต่อเนื่องจากหน้าเหมืองเดิมได้ ดังนั้น การพัฒนาพื้นที่ส่วนใหญ่จะเป็นการไถปรับสภาพเพื่อเตรียมความพร้อมในการเปิดเปลือกดินก่อนเริ่มทำการผลิตแร่ในพื้นที่นั้น โดยวางแผนพัฒนาพื้นที่ทางด้านทิศใต้ของโครงการเดินทางจากทางทิศใต้ ไปยังทิศตะวันตกและทิศเหนือ เริ่มทำเหมืองจากพื้นที่ภูเขาซึ่งเป็นจุดที่สูงที่สุดตามแผนงาน ที่ระดับ 130 ม.(รทก.) หินหรือเปลือกดินที่ได้จากการพัฒนาพื้นที่ จะถูกขนส่งไปโรงโม่ บดและย่อยหิน เพื่อทำเป็นหินคลุกต่อไป บางส่วนสามารถนำมาใช้ในการปรับแต่งสภาพเส้นทางขนส่งลำเลียง ส่วนที่เหลือจะถูกขนส่งไปเก็บกองบริเวณอักษร ด1 และ ด 2

การทำเหมือง ตามแผนงานโครงการทำเหมืองนี้จะเริ่มต้นการทำเหมืองที่บริเวณด้านทิศใต้ของพื้นที่โครงการ ตำแหน่ง “ห” เดินทางจากไปทางทิศเหนือ และตะวันตก ตามทิศทางลูกศรชี้ ทำเหมืองผลิตแร่ที่ระดับ 130 ถึง 40 ม.(รทก.) เติมพื้นที่ที่สามารถทำเหมืองได้ หลังจากนั้นจะเปิดเป็นบ่อเหมืองบนพื้นที่ภูเขา ทำเหมืองผลิตแร่ลึกลงไปถึงที่ระดับ 20 ม.(รทก.) เป็นระดับสุดท้ายของการทำเหมืองตามแผนงาน มีพื้นที่ที่สามารถทำเหมืองได้ประมาณ 87 ไร่

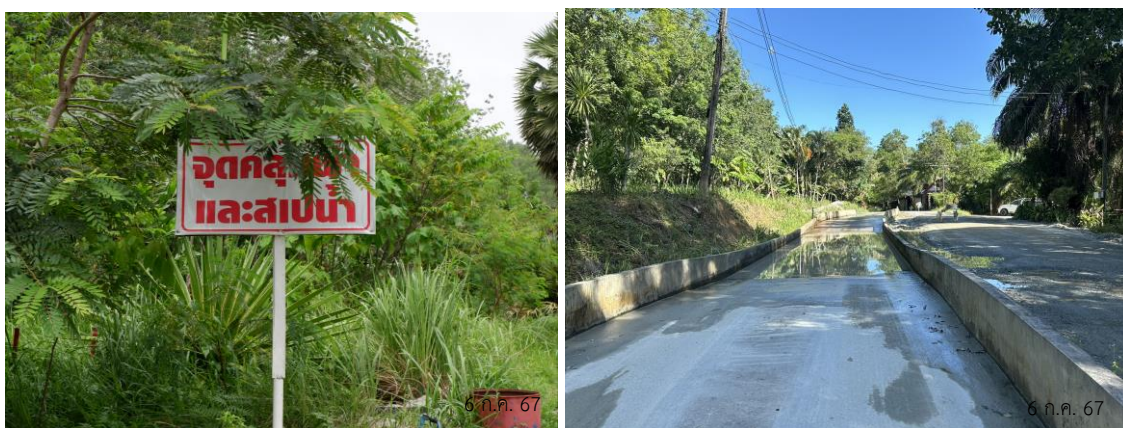
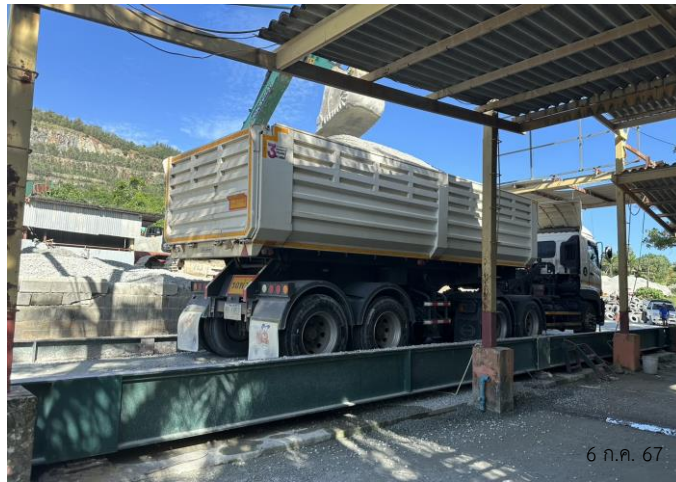
ภาพถ่ายที่ 2-17 ชั่งน้ำหนัก/จุดกลุ่มผ้า/สเปรย์น้ำและล้างล้อก่อนออกจากพื้นที่โครงการ

ภาพถ่ายที่ 2-17 ชั่งน้ำหนัก/จุดคลุมผ้า/สเปรย์น้ำและล้างล้อก่อนออกจากพื้นที่โครงการ (ต่อ)

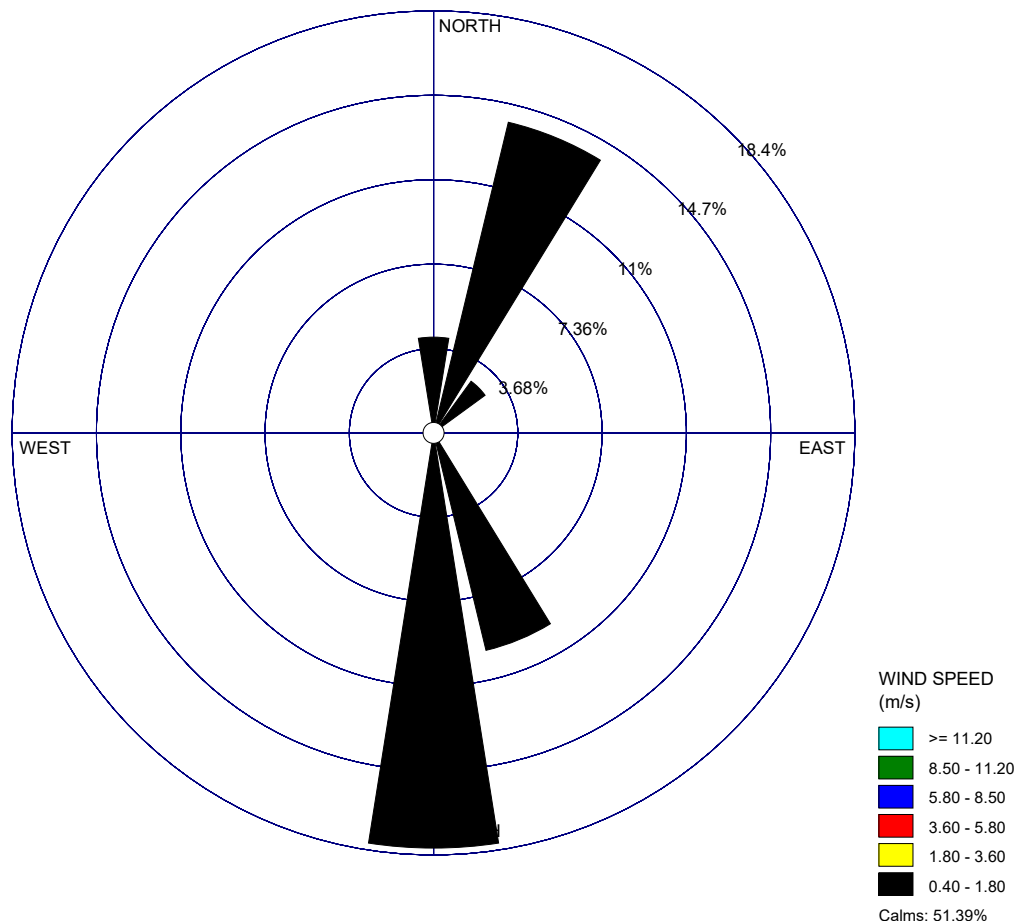
รูปที่ 3-4 ผลการตรวจวัดความเร็วและทิศทางลม บริเวณโรงโม่หินของโครงการ ระหว่างวันที่ 2-5 กรกฎาคม 2567

St.1 โรงโม่หินของโครงการ UTM 47P 0431416E, 0904607N
