บทที่ 1 บทนำ

ตามที่บริษัท เอสพี พลัส พร็อพเพอร์ตี้ จำกัด ได้รับความเห็นชอบในรายงานวิเคราะห์ผลกระทบสิ่งแวดล้อม โครงการ เดอะ เย็นอากาศ (ต่อไปนี้จะเรียกกันว่า “รายงาน EIA” แทน) ซึ่งรายงานฉบับดังกล่าวได้รับความเห็นชอบจากคณะกรรมการผู้ชำนาญการ สำนักนโยบายและแผนทรัพยากรธรรมชาติและสิ่งแวดล้อม (สผ.) ตามหนังสือเลขที่ ทส 1009.5/14193 ลงวันที่ 23 พฤศจิกายน พ.ศ. 2558 (ภาคผนวก ก) โดยมาตรการที่กำหนดในรายงาน EIA กำหนดให้บริษัท เอสพี พลัส พร็อพเพอร์ตี้ จำกัด ซึ่งเป็นเจ้าของโครงการ ต้องยึดถือปฏิบัติตามมาตรการป้องกันและแก้ไขผลกระทบสิ่งแวดล้อม และมาตรการติดตามตรวจสอบผลกระทบสิ่งแวดล้อมอย่างเคร่งครัด รวมถึงโครงการต้องเสนอรายงานผลการปฏิบัติตามมาตรการฯ ดังกล่าวต่อหน่วยงานอนุญาตและหน่วยงานที่เกี่ยวข้องได้รับทราบทุก 6 เดือน ต่อไป

สำหรับรายงานฉบับนี้เป็นรายงานผลการปฏิบัติตามมาตรการป้องกันและแก้ไขผลกระทบสิ่งแวดล้อม และมาตรการติดตามตรวจสอบผลกระทบสิ่งแวดล้อม โครงการ เดอะ เย็นอากาศ ในระยะการดำเนินการ ระหว่างเดือนมกราคม-มิถุนายน พ.ศ. 2567 ดังมีรายละเอียดซึ่งจะได้กล่าวต่อไป

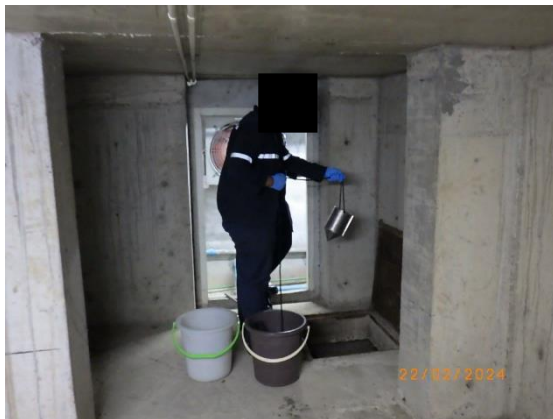
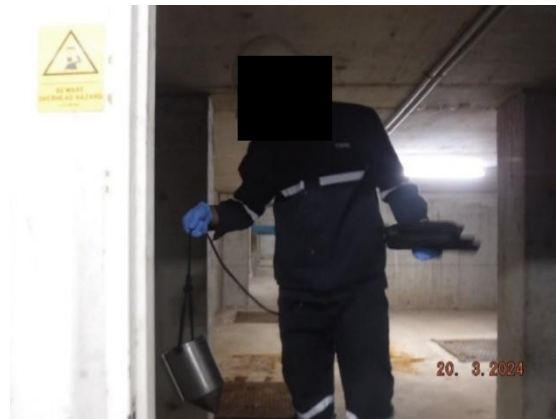
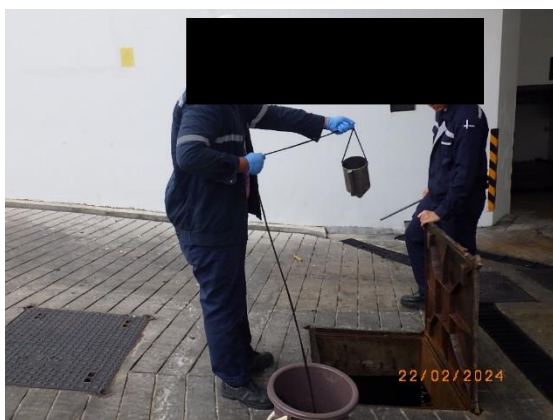
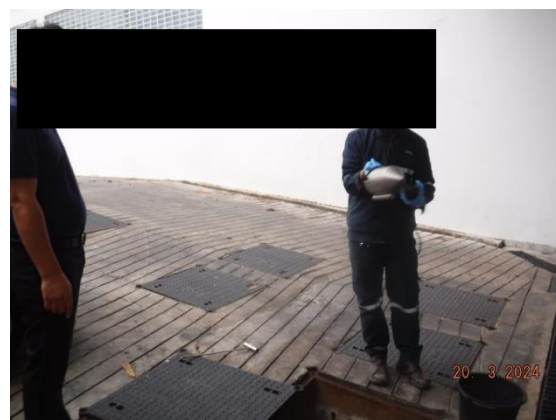
รูปที่ 3-1 การเก็บตัวอย่างคุณภาพน้ำทิ้ง

ก่อนดำเนินการเก็บตัวอย่างน้ำ เจ้าหน้าที่ผู้เก็บตัวอย่างน้ำได้ดำเนินการควบคุมคุณภาพในภาคนามตามระบบมาตรฐานของห้องปฏิบัติการ ISO/IEC 17025:2017 เพื่อป้องกันการปนเปื้อนขณะเก็บตัวอย่างโดยการสวมถุงมือชนิดไม่มีแบ่ง รวมถึงล้างอุปกรณ์ที่ใช้ในการเก็บตัวอย่างทุกชนิดด้วยน้ำตัวอย่าง จากนั้นจึงดำเนินการเก็บตัวอย่างน้ำ โดยใช้ Stainless Sampler เก็บตัวอย่างน้ำ จากนั้นแบ่งตัวอย่างใส่ภาชนะบรรจุตัวอย่าง แสดงดังรูปที่ 3-1

น้ำเสียก่อนเข้าระบบบำบัดน้ำเสีย

น้ำเสียหลังการบำบัดด้วยระบบบำบัดน้ำเสียก่อนระบายลงท่อระบายน้ำบนถนนเย็นอากาศ
