ผลการปฏิบัติตามมาตรการป้องกันและแก้ไขผลกระทบ สิ่งแวดล้อม

1. ผลการปฏิบัติตามมาตรการป้องกันและแก้ไขผลกระทบสิ่งแวดล้อม

โครงการเหมืองแร่หินอุตสาหกรรมชนิดหินปูน เพื่ออุตสาหกรรมก่อสร้าง พื้นที่ประทานบัตรที่ 2/2558 ของ ห้างหุ้นส่วนจำกัด พีรพลศิลา ร่วมแผนผังโครงการทำเหมืองเดียวกันกับประทานบัตรที่ 3/2558 ของห้างหุ้นส่วน จำกัด ธนบดีศิลา ทั้งนี้ โครงการได้ดำเนินการสรุปผลการปฏิบัติตามมาตรการป้องกันและแก้ไขผลกระทบ สิ่งแวดล้อมที่เสนอไว้ในรายงานการวิเคราะห์ผลกระทบสิ่งแวดล้อมที่ได้รับความเห็นชอบจากสำนักงานนโยบาย และแผนทรัพยากรธรรมชาติและสิ่งแวดล้อม ระหว่างเดือนมกราคม -มิถุนายน 2567 ซึ่งครอบคลุมปัจจัยทาง สิ่งแวดล้อมที่สำคัญ 4 ประการ ได้แก่

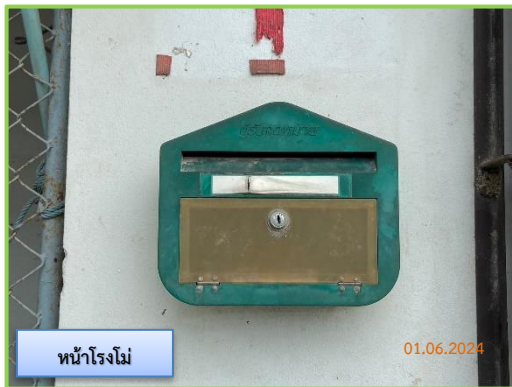
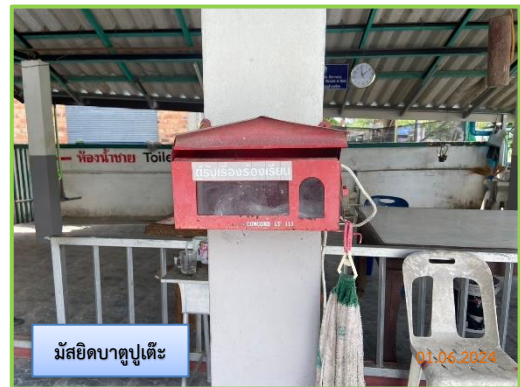
ภาพที่ 2-1 กล่องรับเรื่องร้องทุกข์บริเวณต่างๆ

1. ให้มีจุดรับเรื่องราวร้องทุกข์ความเดือดร้อนของประชาชนที่เกิดจากกิจกรรมการทำเหมืองแร่และกิจกรรมที่เกี่ยวข้องและในกรณีที่ผู้ร้องเรียนผู้ถือประทานบัตรจะต้องดำเนินการแก้ไขและให้ความช่วยเหลือด้วยความเป็นธรรม	- ปฏิบัติ : มีกล่องรับเรื่องราวร้องทุกข์หน้าทางเข้าโครงการที่ห้องซังน้ำหนักรถบรรทุก และมีสียัดบ้านบาตูปูเต๊ะ	ไม่มี	ภาพที่ 2-1 กล่องรับเรื่องราวร้องทุกข์

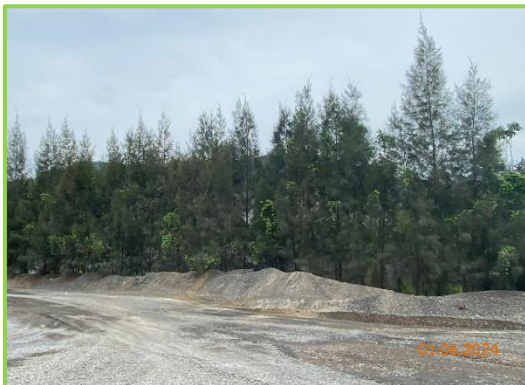
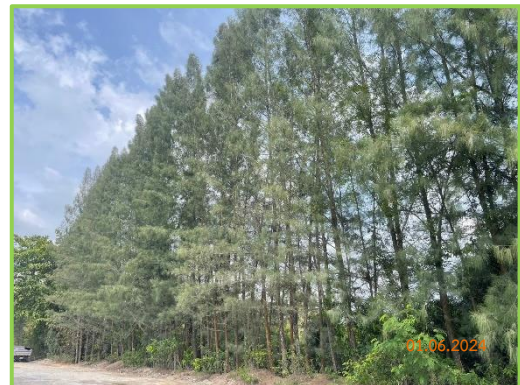
1. ให้กำหนดขอบเขตพื้นที่เปิดทำเหมือง และแนวเว้นการทำเหมืองระยะ 10 เมตร จากขอบแปลงโดยรอบพื้นที่โครงการ พร้อมทั้งให้รักษาสภาพเดิมของพื้นที่ที่ไม่เกี่ยวข้องกับการทำเหมืองและปลูกต้นไม้เสริมบริเวณพื้นที่ว่างภายในโครงการ เพื่อเป็นแนวป้องกันผลกระทบ (Buffer Zone)	- ปฏิบัติ : โครงการได้มีการเว้นแนวเขตไม่ทำเหมืองห่างจากขอบแปลงประทานบัตรโดยรอบเป็นระยะ 10 เมตร และจัดทำคันทำนบล้อมรอบรวมทั้งมีการปลูกต้นไม้ยืนต้นเสริมบริเวณพื้นที่ว่างภายในโครงการ เพื่อเป็นแนวป้องกันผลกระทบ (Buffer Zone)	ไม่มี	ภาพที่ 2-2 การปลูกต้นไม้บริเวณพื้นที่โครงการ

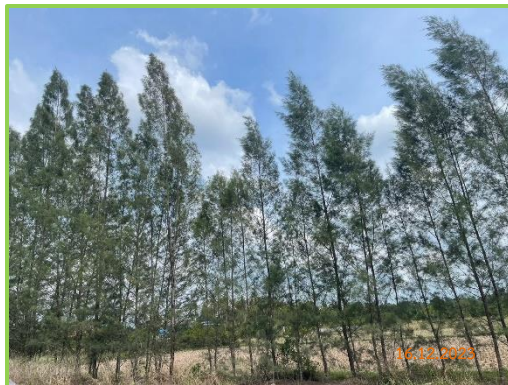
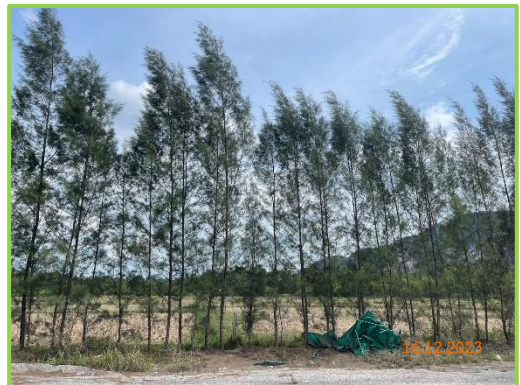
ภาพที่ 2-3 แนวต้นไม้ ด้านทิศตะวันออก

2. ให้ปลูกต้นไม้ยืนต้นโตเร็วไว้ริมขอบแปลงทางด้านทิศตะวันออกให้หนาแน่นทึบเพื่อเป็นแนวป้องกันผลกระทบต่อบ้านเรือนที่อยู่ใกล้เคียง	- ปฏิบัติ : มีการปลูกไม้ยืนต้นตามแนวเขตพื้นที่โครงการด้านทิศตะวันออก	ไม่มี	ภาพที่ 2-3 แนวต้นไม้ด้านทิศตะวันออก

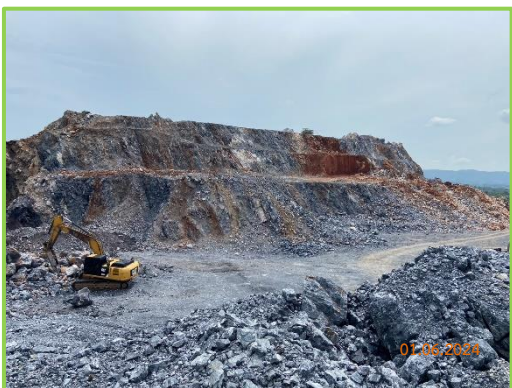
ภาพที่ 2-4 การเปิดหน้าเหมืองแบบขั้นบันได

3. กำหนดให้เปิดทำเหมืองตามแผนผังกำหนดอย่างเคร่งครัด โดยเปิดทำเหมืองลักษณะเป็นขั้นบันได ให้มีความสูงชันละไม่เกิน 10 เมตร และความกว้างชันละไม่น้อยกว่า 9.5 เมตร และความควบคุมความลาดชันรวม (Overall Slope) ไม่ให้เกิน 45 องศา พร้อมทั้งตรวจสอบเสถียรภาพหน้าเหมืองให้อยู่ในสภาพปลอดภัยจากการพังทลายก่อนเข้าปฏิบัติงานในแต่ละวันหากพบว่าบริเวณใดไม่ปลอดภัยหรือมีโอกาสพังทลาย ให้ดำเนินการแก้ไขให้มีความปลอดภัยโดยเร็ว	- ปฏิบัติ : โครงการได้เปิดการทำเหมือง ตามแผนผังโครงการทำเหมืองโดยเคร่งครัดในลักษณะขั้นบันได โดยให้มีความสูงของขั้นบันไดไม่เกิน 10 เมตร กว้างไม่น้อยกว่า 9.5 เมตร และควบคุมความลาดชัน (Overall Slope) รวมไม่เกิน 45 องศา โดยมีวิศวกรควบคุม/วิศวกรประจำเหมือง/ผู้ควบคุมงานเหมืองคอยตรวจสอบความปลอดภัยบริเวณหน้างานอยู่เสมอ	ไม่มี	ภาพที่ 2-4 การเปิดหน้าเหมืองแบบขั้นบันไดจากยอดเขา

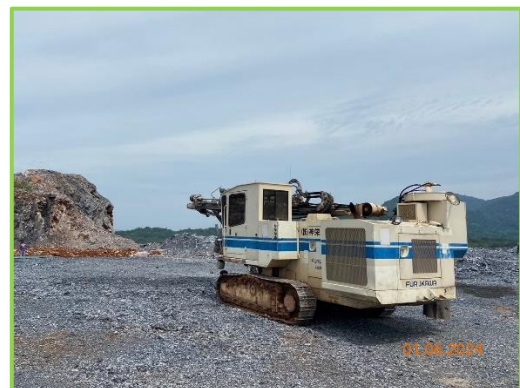
ภาพที่ 2-5 เครื่องเจาะระเบิด

2. คุณภาพอากาศ			
1. ใช้เครื่องเจาะรื้อระเบิดที่มีอุปกรณ์เก็บฝุ่นติดไว้กับหัวเจาะ เพื่อป้องกันการฟุ้งกระจายของฝุ่นละอองขณะทำการเจาะรื้อระเบิด	- ปฏิบัติ : เครื่องเจาะรื้อระเบิดมีระบบดูดฝุ่นที่เกิดจากการเจาะติดมากับตัวเครื่องเจาะ	ไม่มี	ภาพที่ 2-5 เครื่องเจาะรื้อระเบิด

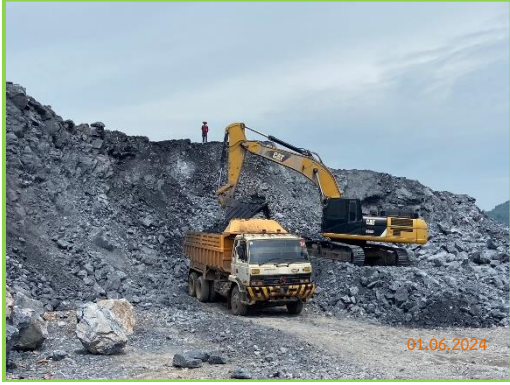
ภาพที่ 2-6 กองหินบริเวณตีนเขาคอยการตักขึ้นรถบรรทุก

2. การเกลี่ยหินหน้าเหมืองจะต้องกระทำในช่วงที่มีลมสงบหรือมีการฉีดน้ำพรมบนกองแร่ก่อนการตักขนเพื่อลดการฟุ้งกระจายของฝุ่นละออง	- ปฏิบัติ : การเกลี่ยหินบนหน้าเหมืองเพื่อทิ้ง Chute ลงมาด้านล่างโครงการพยายามเลือกช่วงเวลาที่เหมาะสมบริเวณที่ตักหินจากหน้าเหมืองขึ้นรถบรรทุก เป็นบริเวณต้นเขาและมีแนวต้นไม้ช่วยลดความเร็วลมที่จะพัดพาให้เกิดฝุ่นขณะตักหินให้ฟุ้งกระจาย	ไม่มี	ภาพที่ 2-6 กองหินบริเวณต้นเขาคอยการตักขึ้นรถบรรทุก

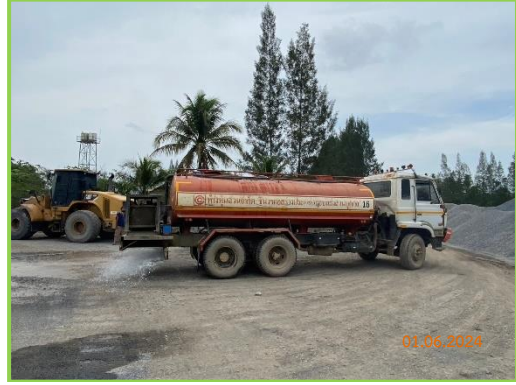
3. ดูแลรักษาและซ่อมแซมสภาพเส้นทางที่ใช้ในการลำเลียงขนส่งแร่ให้เป็นถนนที่ลดฝุ่นละอองและอยู่ในสภาพดีอยู่เสมอ	- ปฏิบัติ : มีรถบรรทุกน้ำทำการฉีดพรมเส้นทางลำเลียงแร่ พื้นที่โรงโม่หินเส้นทางขนส่งแร่ และทางหลวงหมายเลข 409	ไม่มี	ภาพที่ 2-7 รถบรรทุกฉีดพรมเส้นทางลำเลียงแร่

4. ฉีดพรมน้ำบริเวณหน้าเหมือง พื้นที่โรงโม่หิน และเส้นทางขนส่งลำเรียงแร่จากหน้าเหมืองถึงโรงโม่หินอย่างน้อยวันละ 4 ครั้ง หรือตามสภาพอากาศในแต่ละวัน และหมั่นดูแลสภาพผิวถนนให้มีสภาพดีอยู่เสมอหรือตามสภาพอากาศในแต่ละวัน และหมั่นดูแลสภาพผิวถนนให้มีสภาพดีอยู่เสมอ	- ปฏิบัติ : มีรถบรรทุกน้ำทำการฉีดพรมเส้นทางลำเลียงแร่ พื้นที่โรงโม่หินเส้นทางขนส่งแร่ และทางหลวงหมายเลข 409	ไม่มี	ภาพที่ 2-7 รถบรรทุกฉีดพรมเส้นทางลำเลียงแร่

4. ห้ามระบายน้ำขุ่นขึ้นจากบ่อดักตะกอนหรือบ่อรับน้ำภายในบริเวณพื้นที่โครงการออกสู่ภายนอกโดยเด็ดขาด	- ปฏิบัติ : โครงการนำน้ำที่กักเก็บไว้ในบ่อดักตะกอนไปใช้ฉีดพรมพื้นที่โรงโม่และเส้นทางลำเลียงขนส่งแร่โดยไม่มีการระบายออกภายนอก	ไม่มี	ภาพที่ 2-7 รถบรรทุกฉีดพรมเส้นทางลำเลียงแร่

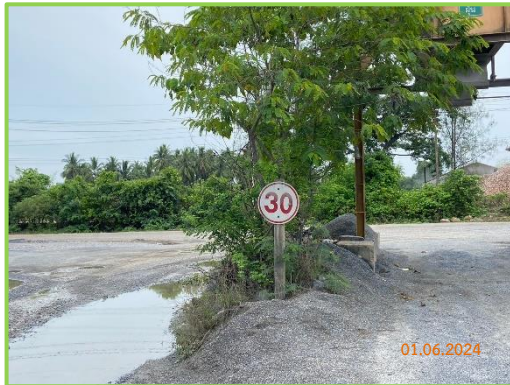
5. ควบคุมความเร็วรถบรรทุกขนส่งแร่ที่วิ่ง ไป-มา ระหว่างหน้าเหมืองถึงโรงโม่หิน ให้ใช้ความเร็วไม่เกิน 30 กิโลเมตร/ชั่วโมง โดยการติดตั้งป้ายเตือนไว้ริมเส้นทางให้เห็นได้ชัดเจน	- ปฏิบัติ : มีการควบคุมความเร็วรถบรรทุกทุกภายในพื้นที่โครงการและโรงโม่หินให้ใช้ความเร็วไม่เกิน 30 กิโลเมตรต่อชั่วโมง โดยแสดงป้ายเตือนอย่างชัดเจน	ไม่มี	ภาพที่ 2-8 ป้ายเตือนความเร็วรถบริเวณพื้นที่โครงการ

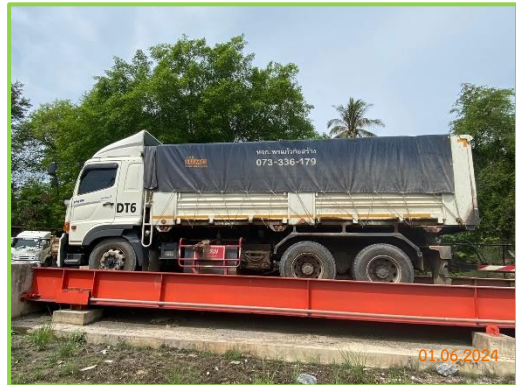
6. รถบรรทุกที่ขนส่งแร่ออกไปยังแหล่งรับซื้อภายนอก ต้องอยู่ในสภาพที่ดี ไม่มีรอยรั่วให้หินร่วงหล่นได้และมีผ้าใบปิดคลุมกระบะบรรทุกแร่อย่างมิดชิด	- ปฏิบัติ : มีการตรวจสอบสภาพรถเป็นประจำ และปิดคลุมกระบะบรรทุกแร่ก่อนออกจากโรงโม่หิน	ไม่มี	ภาพที่ 2-9 การปิดคลุมกระบะบรรทุกแร่ก่อนออกจากโรงโม่หิน

7.11 รถบรรทุกที่ขนหินออกจากโรงโม่ จะต้องอยู่ในสภาพที่ดีไม่มีรอยรั่วให้หินร่วงหล่นได้ และมีผ้าใบปิดคลุมมิดชิด	- ปฏิบัติ : มีการตรวจสอบสภาพรถเป็นประจำ และปิดคลุมกระบะบรรทุกแร่ก่อนออกจากโรงโม่หิน	ไม่มี	ภาพที่ 2-9 การปิดคลุมกระบะบรรทุกแร่ก่อนออกจากโรงโม่หิน

8. ให้มีการปิดคลุมกระบะบรรทุกแร่ด้วยผ้าใบก่อนลำเลียงแร่ออกสู่แหล่งรับ ซื้อภายนอกทุกคัน เพื่อลดการฟุ้งกระจายของฝุ่นละออง	- ปฏิบัติ : โครงการออกกฎระเบียบให้รถบรรทุกแร่ออกจากโรงไม่หินไปยัง แหล่งรับซื้อต้องใส่ผ้าใบคลุมกระบะบรรทุกให้มิดชิด	ไม่มี	ภาพที่ 2-9 การปิดคลุมกระบะ บรรทุกแร่ก่อนออกจากโรงไม่หิน

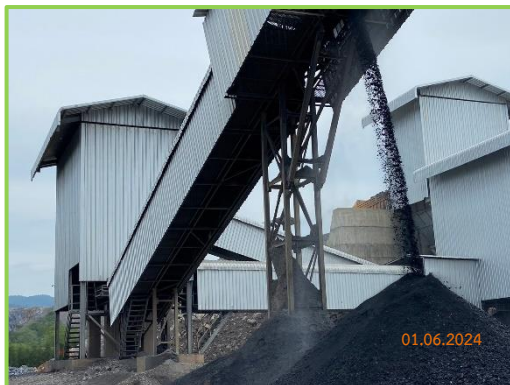
7.1 ให้สร้างอาคารปิดคลุม 3 ด้าน และหลังคาสำหรับเครื่องบดชุดแรก (Primary Crusher) ยั้รับหิน (Hopper) และตะแกรงร่อนคัดเศษหิน ดิน ทราย (Scalping Screen) พร้อมทั้งต้องติดตั้งเครื่องฉีดสเปรย์น้ำบริเวณปากยั้รับหินใหญ่	- ปฏิบัติ : โครงการสร้างอาคารปิดคลุมโรงโม่หินและติดตั้งระบบสเปรย์น้ำตามจุดต่างๆ ที่ก่อให้เกิดฝุ่นละอองในขณะโม่หิน	ไม่มี	- ภาพที่ 2-10 การปิดคลุมโรงโม่หิน - ภาพที่ 2-11 ระบบสเปรย์น้ำ

7.3 ระบบสายพานลำเลียง ต้องสร้างอุปกรณ์ปิดคลุมโดยตลอด พร้อมทั้งติดตั้งเครื่องฉีดสเปรย์น้ำบริเวณจุดต่างๆ ที่ก่อให้เกิดฝุ่นละอองภายในอาคาร	- ปฏิบัติ : โครงการสร้างอาคารปิดคลุมโรงโม่หินและติดตั้งระบบสเปรย์น้ำตามจุดต่างๆ ที่ก่อให้เกิดฝุ่นละอองในขณะโม่หิน	ไม่มี	- ภาพที่ 2-10 การปิดคลุมโรงโม่หิน - ภาพที่ 2-11 ระบบสเปรย์น้ำ

7.10 ดูแลรักษาอาคารและอุปกรณ์ตลอดจนระบบป้องกันผลกระทบสิ่งแวดล้อมตลอดระยะเวลาการทำงานอย่างเข้มงวด เพื่อไม่ปล่อยฝุ่นละอองเกินมาตรฐานตามประกาศกระทรวงวิทยาศาสตร์เทคโนโลยีและสิ่งแวดล้อม เรื่องกำหนดมาตรฐานการควบคุมการปล่อยฝุ่นละอองจากโรงโม่บดหรือย่อยหิน ลงวันที่ 20 ธันวาคม 2539	- ปฏิบัติ : มีเจ้าหน้าที่ดูแลบำรุงรักษาอาคารและระบบสเปรย์น้ำบริเวณโรงโม่หินให้ใช้งานได้ดีตลอดระยะเวลาทำงาน และจากการตรวจวัดคุณภาพฝุ่นละอองพบว่ามีความเป็นไปตามเกณฑ์มาตรฐาน รายละเอียดแสดงในบทที่ 3	ไม่มี	- ภาพที่ 2-10 การปิดคลุมโรงโม่หิน - ภาพที่ 2-11 ระบบสเปรย์น้ำ

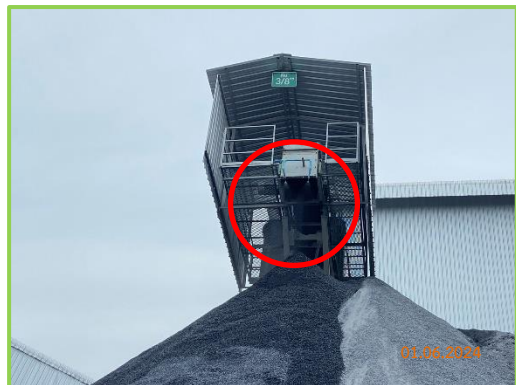
7.4 บริเวณปลายสะพานลำเลียงที่เทกองหินที่คัดขนาดแล้ว ต้องติดตั้งเครื่องฉีดสเปรย์น้ำ หรือเครื่องป้องกันฝุ่นในการเทกองหินคัดขนาดแล้ว	- ปฏิบัติ : มีการติดตั้งระบบสเปรย์น้ำบริเวณโรงโม่หิน เส้นทางขนส่งแร่ในเขตพื้นที่โรงโม่หิน	ไม่มี	ภาพที่ 2-11 ระบบสเปรย์น้ำ

7.7 มีระบบสเปรย์น้ำ หรือใช้การฉีดพรมน้ำบริเวณลานเก็บกองหินที่คัดขนาดแล้ว และตามเส้นทางขนส่งลำเลียงหิน ในขณะที่เครื่องจักรกลและยานพาหนะทำงานอยู่ เพื่อป้องกันการฟุ้งกระจายของฝุ่น พร้อมทั้งมีการทำความสะอาด เก็บกวาดฝุ่นละอองที่ตกค้างสะสมบริเวณพื้นที่โรงโม่หิน และเส้นทางลำเลียงขนส่งหิน อย่างน้อยสัปดาห์ละ 1 ครั้ง	- ปฏิบัติ : มีการติดตั้งระบบสเปรย์น้ำบริเวณโรงโม่หิน เส้นทางขนส่งแร่ในเขตพื้นที่โรงโม่หิน	ไม่มี	ภาพที่ 2-11 ระบบสเปรย์น้ำ

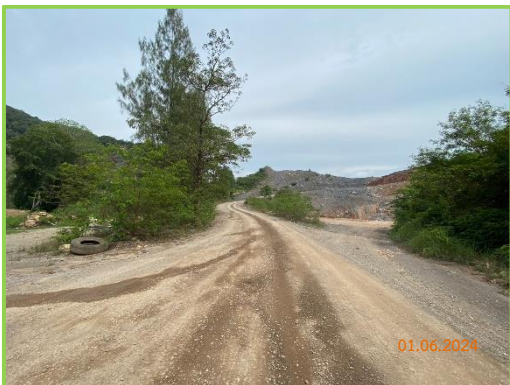
ภาพที่ 2-12 เส้นทางลำเลียงแร่

7.5 ปรับปรุงเส้นทางลำเลียงภายในโรงโม่หินเป็นถนนหินบดอัดแน่น	- ปฏิบัติ : เส้นทางลำเลียงภายในโรงโม่หินเป็นถนนหินบดอัดแน่น	ไม่มี	ภาพที่ 2-12 เส้นทางลำเลียง

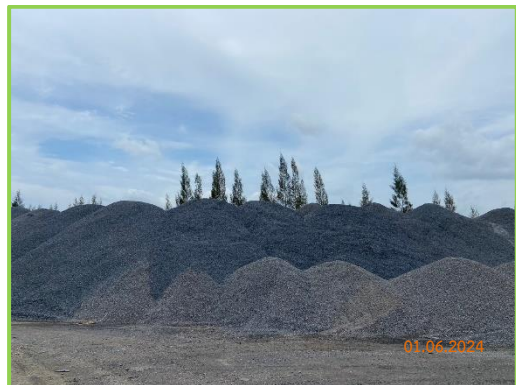
7.6 ปรับปรุงพื้นที่เก็บกองหินเป็นลานหินบดอัดแน่น	- ปฏิบัติ : พื้นที่เก็บกองหินเป็นลานหินบดอัดแน่น	ไม่มี	ภาพที่ 2-13 พื้นที่เก็บกองหิน

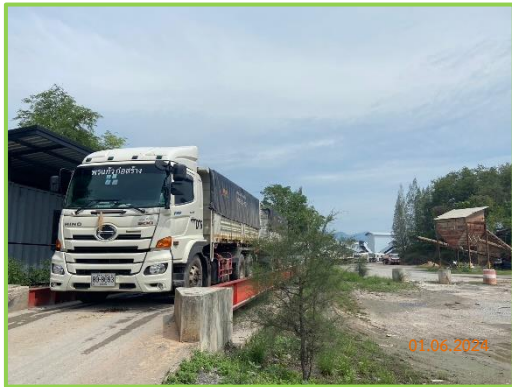
ภาพที่ 2-14 จุดล้างล้อไถบริเวณด้านหน้าของพื้นที่โรงโม่หิน

7.8 มีระบบลานล้างล้อรถยนต์ที่มีประสิทธิภาพและทำการล้างล้อรถบรรทุกหินก่อนออกนอกโรงโม่หิน	- ปฏิบัติ : มีจุดล้างล้อไว้บริเวณด้านหน้าของพื้นที่โรงโม่หิน		ภาพที่ 2-14 จุดล้างล้อไว้บริเวณด้านหน้าของพื้นที่โรงโม่หิน

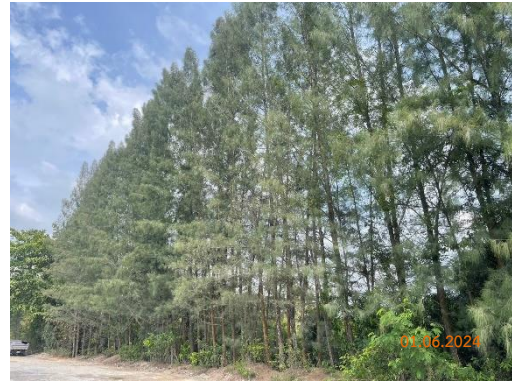
7.9 ปลุกต้นไม้โตเร็วทรงสูงหนาแน่นที่ปิดกั้นทิศทางลมและเสียงตามความเหมาะสมของสภาพพื้นที่ ตามแนวเขตพื้นที่โรงโม่หินโดยรอบและปลูกเสริมบริเวณพื้นที่ว่างพร้อมทั้งดูแลรักษาให้เจริญเติบโตอยู่เสมอ	- ปฏิบัติ : โครงการปลูกไม้ยืนต้นโตเร็วจำพวกสน ไม้โดยรอบพื้นที่โรงโม่	ไม่มี	ภาพที่ 2-15 ไม้ยืนต้นโตเร็วจำพวกสน

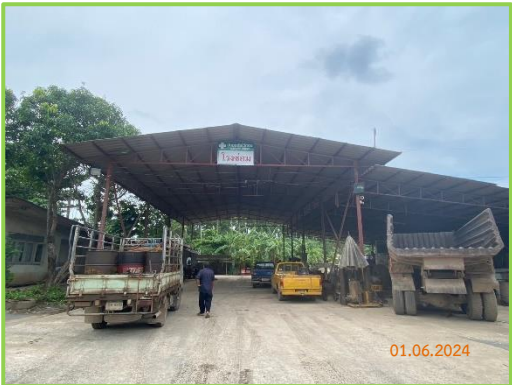
ภาพที่ 2-16 โรงซ่อมบำรุงเครื่องจักรของโครงการ

1. ดูแลรักษาสภาพเครื่องจักรและอุปกรณ์ต่างๆ ให้อยู่ในสภาพที่สมบูรณ์ สามารถใช้งานได้ตามปกติ เพื่อลดระดับเสียงจากการทำงานของเครื่องจักรต่างๆ	- ปฏิบัติ : มีการตรวจสอบสภาพรถ เครื่องจักร อุปกรณ์ทั้งในส่วน of โรงโม่ หินและเครื่องจักรหน้าเหมือง ให้มีสภาพพร้อมใช้งานตลอดเวลา	ไม่มี	ภาพที่ 2-16 โรงข่อบำรุง เครื่องจักรของโครงการ

3. ดูแลรักษาสภาพเครื่องจักรและอุปกรณ์ต่างๆ ให้อยู่ในสภาพที่สมบูรณ์ สามารถใช้งานได้ตามปกติ เพื่อลดระดับเสียงจากการทำงานของเครื่องจักรต่างๆ	- ปฏิบัติ : มีการตรวจสอบสภาพรถ เครื่องจักร อุปกรณ์ทั้งในส่วน of โรงโม่ หินและเครื่องจักรหน้าเหมือง ให้มีสภาพพร้อมใช้งานตลอดเวลา	ไม่มี	ภาพที่ 2-16 โรงข่อบำรุง เครื่องจักรของโครงการ

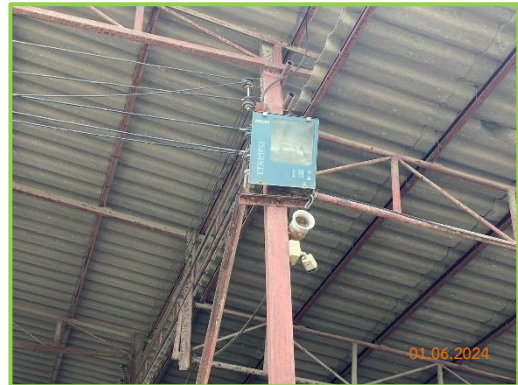
7. กำหนดให้ทำการระเบิดไม่เกินวันละ 1 ครั้ง ในช่วงเวลา 15.00-16.00 น. และก่อนการระเบิดทุกครั้งจะต้องมีเจ้าหน้าที่ตรวจตราในรัศมี 100 เมตร พร้อมทั้งให้สัญญาณเสียงเตือนให้ได้ยินในระยะรัศมี 500 เมตร	- ปฏิบัติ : ทำการระเบิดหน้าเหมืองเฉพาะช่วงเวลา 15.00-16.00 น. และก่อนการระเบิดทุกครั้งจะมีเจ้าหน้าที่ตรวจตราในรัศมี 100 เมตร และมีสัญญาณเสียงเตือนให้ได้ยินโดยทั่วถึงก่อนทำการระเบิด	ไม่มี	ภาพที่ 2-17 สัญญาณเสียงเตือนก่อนการระเบิด

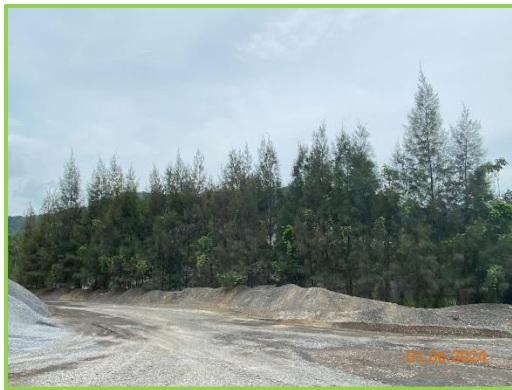
ภาพที่ 2-18 แนวต้นไม้ และคันทำนบ ด้านทิศตะวันออก

1. จัดทำคันกันน้ำดินบริเวณตอนล่างแนวเขตประทานบัตร ด้านทิศตะวันออกระหว่างหมายเลขเหมืองแร่ที่ 2, 3 และ 4 ในเขตประทานบัตรที่ 2/2558 มีความกว้างของฐานแนวคันกันน้ำดินประมาณ 5 เมตรความสูงไม่น้อยกว่า 1 เมตร และสันของแนวคันกันน้ำดินกว้าง 2 เมตร พร้อมทั้งขุดคูระบายน้ำมีพื้นที่หน้าตัดเป็นรูปสี่เหลี่ยมคางหมู มีขนาดท้องร่องด้านล่าง 1 เมตร ลึก 1 เมตร ด้านบนกว้าง 2 เมตร เพื่อระบายน้ำลงสู่บ่อดักตะกอนป้องกันการชะล้างตะกอนมูลดินออกสู่ภายนอก	- ปฏิบัติ : โครงการมีคันกันน้ำดินบริเวณตอนล่างแนวเขตประทานบัตรด้านทิศตะวันออกและมีการขุดคูระบายน้ำ และปลูกไม้ยืนต้นตามแนวดังกล่าว	ไม่มี	ภาพที่ 2-18 แนวคันไม้ และคันทำนบ ด้านทิศตะวันออก

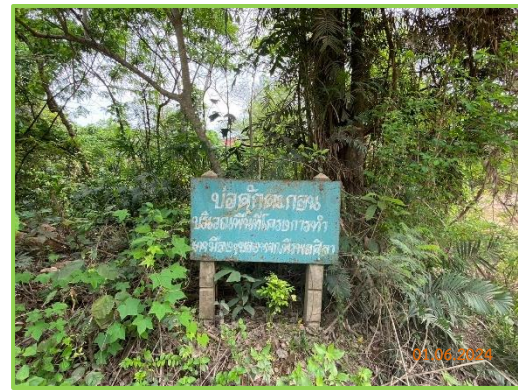
ภาพที่ 2-19 ปอดักตะกอน

2. กำหนดให้ขยายบ่อดักตะกอน บริเวณหมายเลข “บ 1” บริเวณหน้าเหมืองของ หจก.ธนบดีศิลา ให้ใช้จุดต่ำสุดของบ่อเหมืองเป็นบ่อรับน้ำ	- ปฏิบัติ : มีบ่อดักตะกอน บริเวณหน้าเหมืองของ หจก.ธนบดีศิลา โดยใช้จุดต่ำสุดของบ่อเหมืองเป็นบ่อรับน้ำ	ไม่มี	ภาพที่ 2-19 บ่อดักตะกอน

3. ตรวจสอบและปรับปรุงสภาพคันกันน้ำดิน คูระบายน้ำ และบ่อดักตะกอนให้สามารถใช้งานหรือรองรับน้ำได้ดียิ่งขึ้น โดยการตรวจสอบความแข็งแรงคันกันน้ำดิน และขุดลอกตะกอนดินออกจากคูระบายน้ำและบ่อดักตะกอนอย่างน้อยปีละ 1 ครั้ง หรือหากพบว่ามีตะกอนดินสะสมมากกว่า 1/3 ของความจุให้ขุดออกทันที	- ปฏิบัติ : โครงการทำตามข้อกำหนดของมาตรการฯ อย่างเคร่งครัด โดยทำการขุดลอกตะกอนออกจากคูระบายน้ำและบ่อดักตะกอนเป็นประจำปีละ 2 ครั้ง ขึ้นอยู่กับปริมาณของตะกอนที่สะสม	ไม่มี	ภาพที่ 2-19 บ่อดักตะกอน

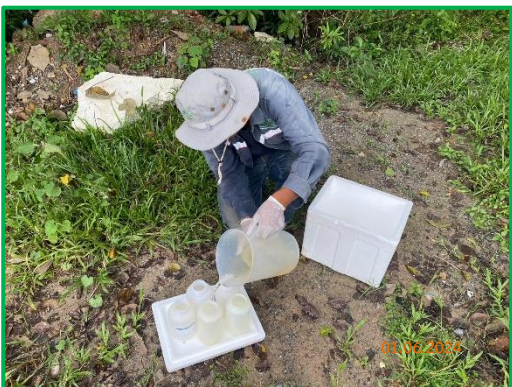
ภาพที่ 2-20 การเก็บตัวอย่างคุณภาพน้ำปอดักตะกอน

5. ให้ตรวจสอบคุณภาพน้ำในบ่อดักตะกอน หากพบว่ามีคุณภาพไม่อยู่ในเกณฑ์มาตรฐานคุณภาพน้ำผิวดินจะต้องติดป้ายเตือน “ห้ามใช้น้ำ” ให้เห็นอย่างชัดเจน	- ปฏิบัติ : มีการติดตามตรวจสอบคุณภาพน้ำปีละ 2 ครั้ง โดยผลการตรวจวัดระหว่างเดือนมกราคม-มิถุนายน 2567 (ครั้งที่ 1/2567) ซึ่งทำการตรวจวัดเมื่อวันที่ 1 มิถุนายน 2567 พบว่า ทุกรายการอยู่ในเกณฑ์มาตรฐานที่กำหนด รายละเอียดแสดงดังบทที่ 3	ไม่มี	ภาพที่ 2-20 การเก็บตัวอย่างคุณภาพน้ำบ่อดักตะกอน

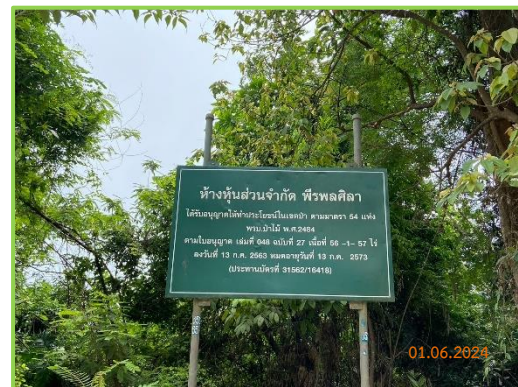
ภาพที่ 2-21 ป้ายแสดงพื้นที่ได้รับอนุญาต

6. ทรัพยากรป่าไม้และสัตว์ป่า			
1. กำหนดขอบเขตพื้นที่ที่ต้องใช้ในการดำเนินการทำเหมือง และพื้นเวนการ ทำเหมืองให้ชัดเจน โดยการเว้นพื้นที่ไม่ทำเหมืองในระยะ 10 เมตร จาก ขอบเขตพื้นที่โครงการโดยรอบ โดยจัดทำแนวเขตแสดงสัญลักษณ์หรือป้ายให้ เห็นอย่างชัดเจน	- ปฏิบัติ : โครงการได้กำหนดขอบเขตพื้นที่กิจกรรมต่างๆ ตามที่ ออกแบบไว้ในแผนผังการทำเหมืองเป็นที่เรียบร้อย	ไม่มี	ภาพที่ 2-21 ป้ายแสดงพื้นที่ได้รับ อนุญาต

2. ให้ทำเหมืองเฉพาะในเขตพื้นที่ที่ได้รับอนุญาตประทานบัตรที่กำหนดไว้ใน แผนผังการทำเหมืองเท่านั้น โดยเปิดให้ดำเนินการทำเหมืองตามแผนผัง โครงการที่กำหนดไว้ในแต่ละช่วงเวลาอย่างเคร่งครัด	- ปฏิบัติ : โครงการได้กำหนดขอบเขตพื้นที่กิจกรรมต่างๆ ตามที่ ออกแบบไว้ในแผนผังการทำเหมืองเป็นที่เรียบร้อย	ไม่มี	ภาพที่ 2-21 ป้ายแสดงพื้นที่ได้รับ อนุญาต

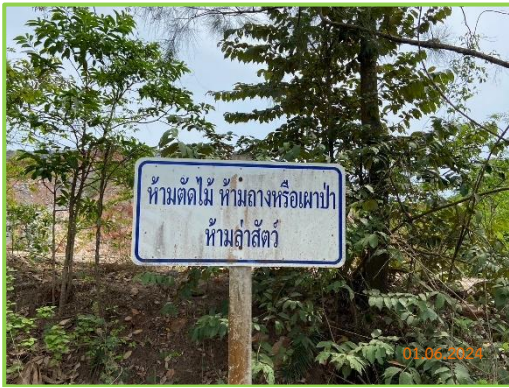
3. ติดป้ายเตือน “ห้ามจุดไฟเผาป่า”หรือ “ห้ามล่าสัตว์ป่า”ในบริเวณพื้นที่ที่ มองเห็นชัดเจนทั้งในพื้นที่โครงการและบริเวณใกล้เคียง รวมถึงดูแลให้ พนักงานปฏิบัติตามอย่างเคร่งครัด	- ปฏิบัติ : ตั้งแต่เริ่มโครงการเป็นต้นมาได้กำชับพนักงานเรื่องการ ดูแลรักษาป่าและสัตว์ป่าเรื่อยมา พร้อมทั้งติดป้ายเตือนมิให้จุดไฟ เผาป่าหรือล่าสัตว์ป่า	ไม่มี	ภาพที่ 2-22 ป้ายเตือน ห้ามตัดไม้ ห้ามถางหรือเผาป่า และห้ามล่า สัตว์

4. ควบคุมมิให้พนักงานหรือคนงานลักลอบตัดต้นไม้ ล่าสัตว์ป่า รวมทั้งไข่และ ตัวอ่อนของสัตว์ป่าในขอบเขตพื้นที่โครงการ และพื้นที่ป่าไม้ในบริเวณใกล้เคียง อย่างเด็ดขาด	- ปฏิบัติ : ตั้งแต่เริ่มโครงการเป็นต้นมาได้กำชับพนักงานเรื่องการ ดูแลรักษาป่าและสัตว์ป่าเรื่อยมา พร้อมทั้งติดป้ายเตือนมิให้จุดไฟ เผาป่าหรือล่าสัตว์ป่า	ไม่มี	ภาพที่ 2-22 ป้ายเตือน ห้ามตัดไม้ ห้ามถางหรือเผาป่า และห้ามล่า สัตว์

6. ควบคุมและดูแลพนักงานของโครงการ ไม่ให้มีการจุดไฟเผาป่าไม้ หรือการกระทำใดๆ ที่อาจก่อให้เกิดไฟป่าทั้งในบริเวณพื้นที่โครงการและบริเวณใกล้เคียง เช่น การทิ้งก้นบุหรี่ หรือการจุดไฟเพื่อประกอบอาหาร รวมถึงดูแลให้พนักงานปฏิบัติตามอย่างเคร่งครัด	- ปฏิบัติ : ตั้งแต่เริ่มโครงการเป็นต้นมาได้กำชับพนักงานเรื่องการดูแลรักษาป่าและสัตว์ป่าเรื่อยมา พร้อมทั้งติดป้ายเตือนมิให้จุดไฟเผาป่าหรือล่าสัตว์ป่า	ไม่มี	ภาพที่ 2-22 ป้ายเตือน ห้ามตัดไม้ ห้ามถางหรือเผาป่า และห้ามล่าสัตว์

7. คอยสอดส่องตรวจตราระมัดระวังมิให้มีการบุกรุกแล้วลักป่าในพื้นที่ที่ไม่ได้รับอนุญาตและบริเวณติดต่อใกล้เคียง รวมทั้งประชาสัมพันธ์ให้ราษฎรเข้าใจถึงกฎหมายป่าไม้และบทลงโทษต่างๆ ที่เกี่ยวกับป่าไม้และการล่าสัตว์ป่า รวมทั้งชนิดของสัตว์ป่าคุ้มครองที่สำรวจพบในพื้นที่	- ปฏิบัติ : ตั้งแต่เริ่มโครงการเป็นต้นมาได้กำชับพนักงานเรื่องการดูแลรักษาป่าและสัตว์ป่าเรื่อยมา พร้อมทั้งติดป้ายเตือนมิให้จุดไฟเผาป่าหรือล่าสัตว์ป่า	ไม่มี	ภาพที่ 2-22 ป้ายเตือน ห้ามตัดไม้ ห้ามถางหรือเผาป่า และห้ามล่าสัตว์

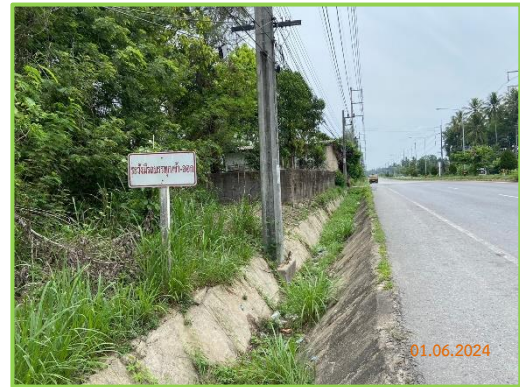
1. จัดทำป้ายสัญญาณเตือนภัย เช่น “ป้ายชะลอความเร็ว” “ระวังมีรถบรรทุก เข้า-ออก” หรือสัญญาณไฟกระพริบ บริเวณริมถนนทางหลวงหมายเลข 409 ก่อนถึงทางเลี้ยวเข้า-ออกพื้นที่โครงการ ในระยะประมาณ 50 เมตร และ 100 เมตร ทั้งสองด้าน พร้อมทั้งดูแลป้ายและสัญญาณไฟให้อยู่ในสภาพใช้งานดีอยู่เสมอ	- ปฏิบัติ : โครงการจัดทำ ป้ายชะลอความเร็ว ระวังมีรถบรรทุก เข้า-ออก สัญญาณไฟกระพริบ บริเวณริมถนนทางหลวงหมายเลข 409 ก่อนถึงทางเลี้ยวเข้า-ออกพื้นที่โครงการ รวมทั้งดูแลป้ายและสัญญาณไฟต่างๆ เป็นอย่างดี	ไม่มี	ภาพที่ 2-23 ป้ายชะลอความเร็ว ระวังมีรถบรรทุก เข้า-ออก

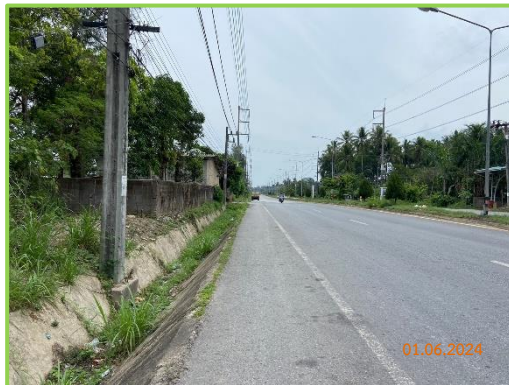
ภาพที่ 2-24 เส้นทางลาดยางหน้าโรงโม่หินของโครงการ

5. ดูแลเส้นทางขนส่งแร่ ให้อยู่ในสภาพใช้งานได้ดีอยู่เสมอ หากเกิดการชำรุดเสียหายทางโครงการต้องซ่อมแซมโดยปรับปรุงเส้นทางดังกล่าวทันที	- ปฏิบัติ : โครงการดูแลเส้นทางขนส่งแร่ อย่างสม่ำเสมอ และมีการรถบรรทุกน้ำฉีดล้างเส้นทางเป็นประจำ	ไม่มี	ภาพที่ 2-24 เส้นทางลาดยาง หน้าโรงโม่หินของโครงการ

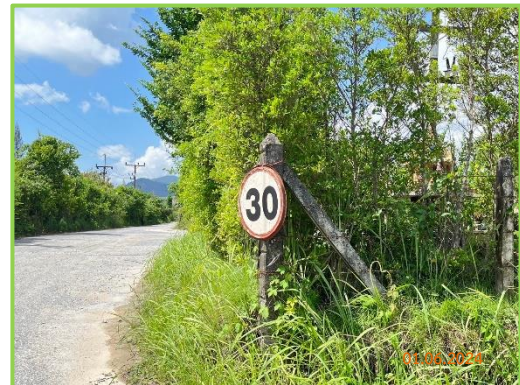
ภาพที่ 2-25 ป้ายเตือนความเร็วรถก่อนขึ้น
สู่ทางหลวงหมายเลข 409

7. ควบคุมความเร็วรถบรรทุกขนส่งแร่ที่ออกสู่แหล่งรับซื้อภายนอกช่วงก่อน ขึ้นสู่ทางหลวงหมายเลข 409 ให้ใช้ความเร็วไม่เกิน 30 กิโลเมตรต่อชั่วโมง โดยการติดตั้งป้ายเตือนไว้ริมเส้นทางให้เห็นอย่างชัดเจน	- ปฏิบัติ : มีการควบคุมรถบรรทุกขนส่งแร่ที่ออกสู่แหล่งรับซื้อภายนอกช่วง ก่อนขึ้นสู่ทางหลวงหมายเลข 409 ให้ใช้ความเร็วไม่เกิน 50 กิโลเมตรต่อ ชั่วโมง โดยติดตั้งป้ายเตือนไว้ริมเส้นทางให้เห็นอย่างชัดเจน	ไม่มี	ภาพที่ 2-25 ป้ายเตือนความเร็ว รถก่อนขึ้นสู่ทางหลวงหมายเลข 409
