## บทที่ 2

ผลการปฏิบัติตามมาตรการป้องกัน  
และแก้ไขผลกระทบสิ่งแวดล้อม

#### 2.1 การปฏิบัติตามมาตรการป้องกันและแก้ไขผลกระทบสิ่งแวดล้อม

ตารางที่ 2.2-1 ผลการปฏิบัติตามมาตรการป้องกันและแก้ไขผลกระทบสิ่งแวดล้อมของโครงการ เดอะไพรเวท คอนโดมิเนียม แอ๊ด สุทธิสาร ระยะดำเนินการ

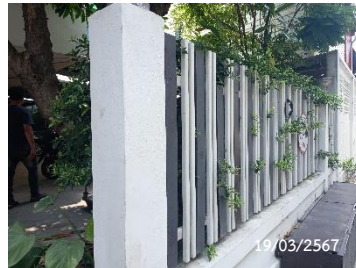
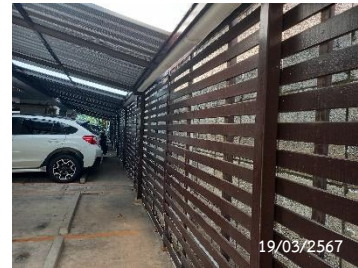
## ภาพที่ 2.2-1 สภาพแวดล้อมรอบโครงการ

รั้วรอบโครงการ

1.1 สภาพภูมิประเทศ	1. จัดให้มีรั้วโดยรอบแนวเขตที่ดิน เพื่อกันขอบเขตระหว่างพื้นที่โครงการกับพื้นที่ข้างเคียง	✓ - โครงการจัดให้มีรั้วโดยรอบอาคารโครงการ เพื่อกันขอบเขตระหว่างพื้นที่โครงการกับพื้นที่ข้างเคียง	ภาพที่ 2.2-1	-

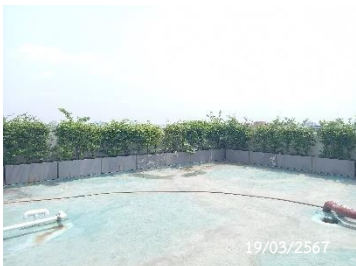
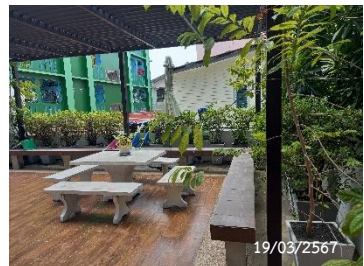
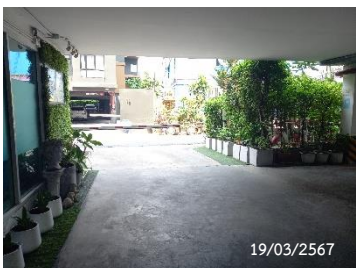
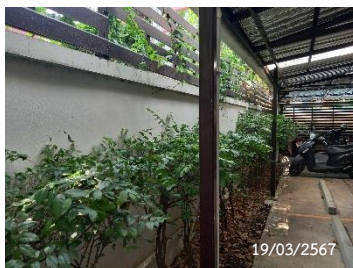
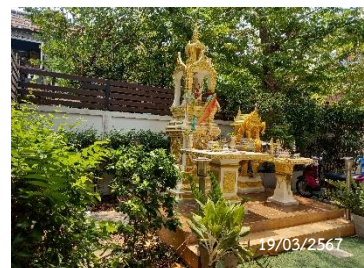
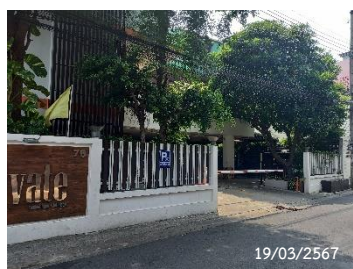
## ภาพที่ 2.2-2 พื้นที่สีเขียวภายในโครงการ

พื้นที่สีเขียวชั้นดาดฟ้า

พื้นที่สีเขียวชั้นที่ 2

พื้นที่สีเขียวชั้นล่าง

2. จัดให้มีการปลูกพืชคลุมดินไม่ปล่อยให้มีพื้นที่ว่างที่เป็นดิน เพื่อให้พืชช่วยยึดหน้าดินไม่ให้เกิดการชะล้างพังทลาย	✓ - โครงการจัดให้มีการปลูกพืชคลุมดิน โดยไม่ปล่อยให้มีพื้นที่ว่างที่เป็นดินภายในโครงการ เพื่อให้พืชช่วยยึดหน้าดินไม่ให้เกิดการชะล้างพังทลาย	ภาพที่ 2.2-2	-

3. จัดให้มีพื้นที่สีเขียวภายในโครงการขนาดพื้นที่รวม 321.8 ตารางเมตร โดยปลูกพืชคลุมพื้นที่ว่างทั้งหมดเพื่อไม่ให้เกิดฝุ่นละออง	✓ - โครงการจัดให้มีพื้นที่สีเขียวภายในพื้นที่โครงการบริเวณชั้นที่ 1 ชั้นที่ 2 ชั้น 7 และชั้นดาดฟ้า เพื่อช่วยในการลดการฟุ้งกระจายของฝุ่นละออง และช่วยดูดซับมลพิษที่เกิดจากยานพาหนะที่เข้า-ออกโครงการ ทั้งนี้ พื้นที่สีเขียวภายในโครงการมีตำแหน่งพื้นที่สีเขียว และชนิดของพันธุ์ไม้มีการเปลี่ยนแปลงจากที่ระบุในรายงานการประเมินผลกระทบสิ่งแวดล้อมโดยมีทั้งพื้นที่ที่เพิ่มขึ้น และพื้นที่ที่ขาดหายไป	ภาพที่ 2.2-2	-

5. ปลูกไม้ยืนต้น ไม้พุ่ม และพืชคลุมดินให้มากที่สุดทั้งภายนอกและภายในอาคาร โดยมีพื้นที่สีเขียวรวมทั้งสิ้น 321.8 ตารางเมตร เพื่อให้ต้นไม้ดังกล่าวช่วยดูดซับมลพิษจากที่จอดรถโครงการ โดยพันธุ์ไม้ที่โครงการเลือกปลูกสามารถดูดซับคาร์บอนมอนอกไซด์ (CO) เมื่อเทียบเป็นคาร์บอนไดออกไซด์ (CO <sub>2</sub> ) ได้ 64 mol (2,816 กรัม)	✓ - โครงการจัดให้มีพื้นที่สีเขียวภายในพื้นที่โครงการบริเวณชั้นที่ 1 ชั้นที่ 2 ชั้น 7 และชั้นดาดฟ้า เพื่อช่วยในการลดการฟุ้งกระจายของฝุ่นละออง และช่วยดูดซับมลพิษที่เกิดจากยานพาหนะที่เข้า-ออกโครงการ ทั้งนี้ พื้นที่สีเขียวภายในโครงการมีตำแหน่งพื้นที่สีเขียว และชนิดของพันธุ์ไม้มีการเปลี่ยนแปลงจากที่ระบุในรายงานการประเมินผลกระทบสิ่งแวดล้อมโดยมีทั้งพื้นที่ที่เพิ่มขึ้น และพื้นที่ที่ขาดหายไป	ภาพที่ 2.2-2	-

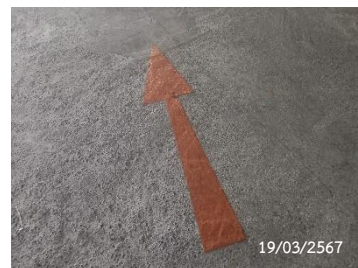
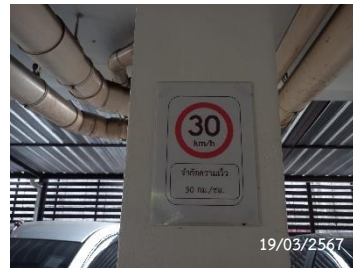
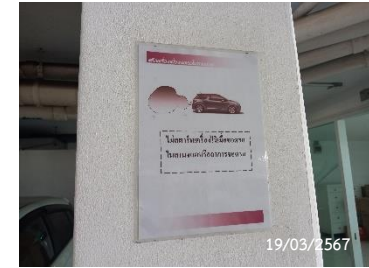
ภาพที่ 2.2-3 ป้ายสัญลักษณ์จราจรและพื้นที่จอดรถของโครงการ

สัญลักษณ์จราจรบนพื้นทาง

ป้ายจำกัดความเร็ว

ป้ายกรุณาดับเครื่องยนต์

1.2 คุณภาพอากาศ 1) ฝุ่นละออง	1. ควบคุมความเร็วของรถภายในโครงการ เช่น ป้ายจำกัดความเร็ว สันนูลดความเร็ว เพื่อไม่ให้เกิดการฟุ้งกระจายของฝุ่นบนผิวถนน	✓ - โครงการจัดให้มีการควบคุมความเร็วของรถภายในพื้นที่โครงการ โดยการติดตั้งป้ายจำกัดความเร็วไว้บริเวณที่จอดรถของโครงการ เพื่อควบคุมความเร็วของรถภายในโครงการ รวมถึงเพื่อไม่ให้เกิดการฟุ้งกระจายของฝุ่นบนผิวถนน	ภาพที่ 2.2-3	-

2. ติดตั้งป้ายห้ามติดเครื่องยนต์ทิ้งไว้ภายในบริเวณพื้นที่จอดรถให้สามารถสังเกตได้อย่างชัดเจน และทั่วถึง	✓ - โครงการจัดให้มีการติดตั้งป้ายห้ามติดเครื่องยนต์ทิ้งไว้ภายในบริเวณพื้นที่จอดรถให้สามารถสังเกตได้อย่างชัดเจน และทั่วถึง	ภาพที่ 2.2-3	-

3. ควบคุมความเร็วของรถภายในโครงการ เช่น ป้ายจำกัดความเร็ว สันนุนลดความเร็ว เพื่อไม่ให้เกิดการฟุ้งกระจายของฝุ่นบนผิวถนน	✓ - โครงการจัดให้มีการควบคุมความเร็วของรถภายในพื้นที่โครงการโดยการติดตั้งป้ายจำกัดความเร็วไว้บริเวณที่จอดรถของโครงการเพื่อควบคุมความเร็วของรถภายในโครงการ รวมถึงเพื่อไม่ให้เกิดการฟุ้งกระจายของฝุ่นบนผิวถนน	ภาพที่ 2.2-3	-

4. จัดทำป้ายและสัญลักษณ์จราจรบนพื้นทางให้ชัดเจน และไม่ก่อให้เกิดความสับสนของผู้ขับขี่ ทำให้การเคลื่อนตัวของรถในโครงการ และบริเวณทางเข้า-ออกโครงการสามารถทำได้เป็นอย่างดีและปลอดภัย	✓ - โครงการจัดให้มีการติดตั้งป้าย และสัญลักษณ์จราจรบนพื้นทางภายในพื้นที่โครงการให้สามารถมองเห็นได้อย่างชัดเจน เพื่อให้การเคลื่อนตัวของรถในโครงการ และบริเวณทางเข้า-ออกโครงการสามารถเคลื่อนตัวได้อย่างสะดวก และ ปลอดภัย	ภาพที่ 2.2-3	-

1.3 เสียง	1. ควบคุมความเร็วในการเดินรถภายในโครงการ เช่น ติดตั้งป้ายจำกัดความเร็ว และทำสัญญาณลดความเร็วเพื่อช่วยลดระดับเสียงที่เกิดจากการวิ่งของรถยนต์	✓	- โครงการจัดให้มีการควบคุมความเร็วของรถภายในพื้นที่โครงการ โดยการติดตั้งป้ายจำกัดความเร็วไว้บริเวณที่จอดรถของโครงการ เพื่อควบคุมความเร็วของรถภายในโครงการ รวมถึงเพื่อไม่ให้เกิดการฟุ้งกระจายของฝุ่นบนผิวถนน	ภาพที่ 2.2-3	-

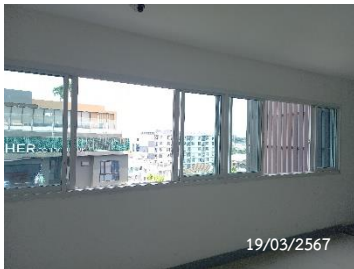
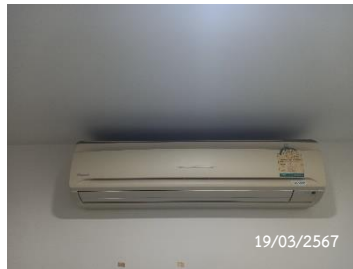
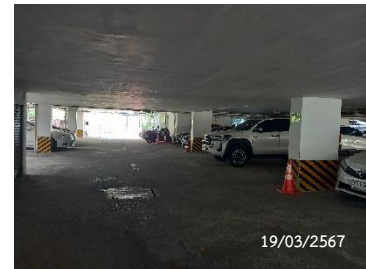
#### ภาพที่ 2.2-4 การระบายอากาศภายในโครงการ

การระบายอากาศธรรมชาติ

ระบบเครื่องปรับอากาศ

การระบายอากาศพื้นที่จอดรถ

2) มลพิษทางอากาศ	1. ออกแบบให้ที่จอดรถชั้นที่ 1 มีการระบายอากาศแบบธรรมชาติสามารถระบายอากาศอย่างสะดวกตลอดเวลา ไม่ให้เกิดการสะสมของมลพิษ	✓ - โครงการจัดให้มีการออกแบบที่จอดรถชั้นที่ 1 มีการระบายอากาศแบบธรรมชาติสามารถระบายอากาศอย่างสะดวกตลอดเวลา เพื่อไม่ให้เกิดการสะสมของมลพิษ	ภาพที่ 2.2-3	-

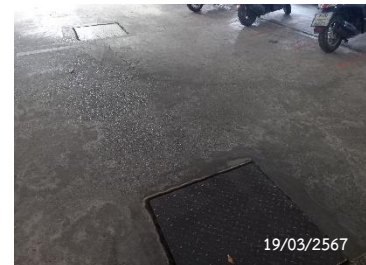
#### ภาพที่ 2.2-6 ระบบน้ำใช้ในโครงการ

ถังเก็บน้ำชั้นใต้ดิน

3.1 การใช้น้ำ	1. จัดให้มีการสำรองน้ำใช้ ดังนี้ - ถังเก็บน้ำใต้ดิน จำนวน 1 ถัง สำรองเพื่ออุปโภค-บริโภคปริมาณ 45.6 ลูกบาศก์เมตร - ถังเก็บน้ำชั้นดาดฟ้า จำนวน 1 ถัง สำรองเพื่ออุปโภค-บริโภคทั้งหมดปริมาณ 25.5 ลูกบาศก์เมตร รวมปริมาณน้ำสำรองเพื่ออุปโภค-บริโภค 71.1 ลูกบาศก์เมตร สำรองน้ำใช้ได้ไม่น้อยกว่า 1 วัน	✓ - โครงการจัดให้มีถังสำรองน้ำใช้ในโครงการจำนวน 2 ถัง ได้แก่ - ถังเก็บน้ำใต้ดิน จำนวน 1 ถัง สำรองเพื่ออุปโภค-บริโภคปริมาณ 45.6 ลูกบาศก์เมตร - ถังเก็บน้ำชั้นดาดฟ้า จำนวน 4 ถัง สำรองเพื่ออุปโภค-บริโภคทั้งหมดปริมาณ 25.5 ลูกบาศก์เมตร รวมปริมาณน้ำสำรองเพื่ออุปโภค-บริโภค 71.1 ลูกบาศก์เมตร สำรองน้ำใช้ได้ไม่น้อยกว่า 1 วัน ซึ่งเพียงพอต่อความต้องการของผู้พักอาศัยภายในโครงการ	ภาพที่ 2.2-6	-

2. จัดให้มีระบบสูบน้ำในอาคาร ซึ่งทำหน้าที่สูบน้ำโดยไม่ได้ดึงน้ำเข้ามาจากท่อประปาโดยตรง และควบคุมการจ่ายน้ำด้วยระบบตั้งเวลา ซึ่งกำหนดเวลาการสูบน้ำในช่วง 24.00 - 05.00 น. ซึ่งอยู่นอกช่วงเวลาที่พักอาศัย ใกล้เคียงมีการใช้น้ำมาก	✓ - โครงการจัดให้มีการรับน้ำประปาจากการประปานครหลวงมาเก็บไว้ยังถังเก็บน้ำใต้ดิน ด้วยวิธีการใช้ลูกลอยควบคุมระดับน้ำ คือ ปิดน้ำอัตโนมัติเมื่อได้ระดับน้ำที่ต้องการและเปิดน้ำเข้าอัตโนมัติเมื่อระดับน้ำลดลง จากนั้นทำการสูบน้ำจากชั้นใต้ดินไปเก็บไว้ยังถังเก็บน้ำชั้นดาดฟ้าแล้วทำการจ่ายไปยังส่วนต่าง ๆ ของโครงการ	ภาพที่ 2.2-6	-

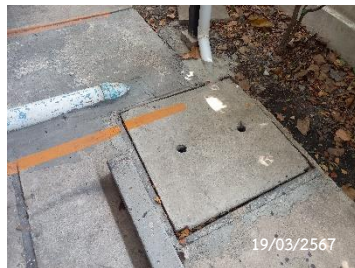
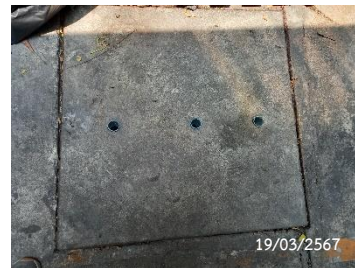
ภาพที่ 2.2-8 ระบบระบายน้ำภายในโครงการ

รางระบายน้ำ และบ่อพักน้ำฝน

บ่อหน่วงน้ำ

3.3 การระบายน้ำ	1. จัดให้มีท่อระบายน้ำขนาดเส้นผ่านศูนย์กลาง 0.4 เมตร ความลาดเอียง 1:200 สามารถกักเก็บน้ำได้รวม 16 ลูกบาศก์เมตร ซึ่งเพียงพอต่อปริมาณน้ำหลากรวมเกินที่ต้องเก็บไว้ในพื้นที่โครงการ (10 ลูกบาศก์เมตร)	✓	- โครงการจัดให้มีท่อระบายน้ำขนาดเส้นผ่านศูนย์กลาง 0.4 เมตร ความลาดเอียง 1:200 สามารถกักเก็บน้ำได้รวม 16 ลูกบาศก์เมตร ซึ่งเพียงพอต่อปริมาณน้ำหลากรวมเกินที่ต้องเก็บไว้ในพื้นที่โครงการ (10 ลูกบาศก์เมตร)	ภาพที่ 2.2-8	-

2. จำกัดขนาดท่อระบายน้ำก่อนที่จะระบายออกสู่ท่อระบายน้ำริมถนนซอย 20 มิถุนา แยก 5 บริเวณด้านทิศเหนือของโครงการ โดยใช้ท่อขนาดเส้นผ่านศูนย์กลาง 0.07 เมตร ซึ่งมีอัตราการระบายน้ำ 0.009 ลูกบาศก์เมตร /วินาที (ไม่เกิน 0.009 ลูกบาศก์เมตร/วินาที)	✓	- โครงการจัดให้มีท่อระบายน้ำก่อนที่จะระบายออกสู่ท่อระบายน้ำริมถนนซอย 20 มิถุนา แยก 5 บริเวณด้านทิศเหนือของโครงการ โดยใช้ท่อขนาดเส้นผ่านศูนย์กลาง 0.07 เมตร ซึ่งมีอัตราการระบายน้ำ 0.009 ลูกบาศก์เมตร /วินาที (ไม่เกิน 0.009 ลูกบาศก์เมตร/วินาที)	ภาพที่ 2.2-8	-

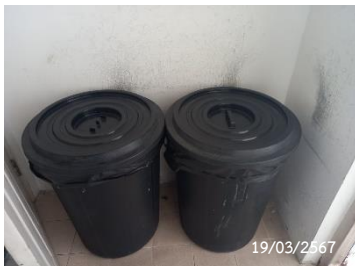
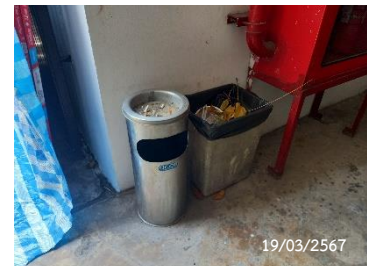
ภาพที่ 2.2-9 ห้องพักมูลฝอย

พื้นที่ทิ้งมูลฝอยประจำชั้น

พื้นที่พักมูลฝอยรวม

ถังมูลฝอยพื้นที่ส่วนกลาง

3.4 การจัดการมูลฝอย	1. จัดให้มีห้องพักมูลฝอยประจำชั้นในแต่ละชั้นของอาคาร ตั้งแต่ชั้นที่ 2-8 (ซึ่งเป็นชั้นพักอาศัย) จำนวน 1 ห้อง/ชั้น ความกว้าง 1.87 เมตร ความยาว 2 เมตร โดยภายในจะ	X	- โครงการไม่ได้จัดให้มีห้องพักมูลฝอยประจำชั้น แต่ทั้งนี้โครงการจัดให้มีพื้นที่สำหรับทิ้งมูลฝอยประจำชั้น โดยจัดให้มีถังพลาสติกสีดำขนาด 150 ลิตร และ 200 ลิตร ตั้งอยู่ใกล้บริเวณทางหนีไฟของ	ภาพที่ 2.2-9	ตารางที่ 4.1-2

8. จัดให้มีห้องพักมูลฝอยรวม แบ่งเป็น ห้องพักมูลฝอยแห้งและห้องพักมูลฝอยเปียก มีรายละเอียดดังนี้ - ห้องพักมูลฝอยแห้ง ความจุ 2.9 ลูกบาศก์เมตร สามารถรองรับมูลฝอยแห้ง ได้แก่ มูลฝอยทั่วไป มูลฝอยรีไซเคิล หรือ มูลฝอยที่สามารถนำไปขายได้และมูลฝอยอันตราย ปริมาณรวมทั้งสิ้น 0.59 ลูกบาศก์เมตร/วัน ได้อย่างเพียงพอ ไม่น้อยกว่า 4.9 เท่าของปริมาณมูลฝอยแห้ง	✓ - โครงการจัดให้มีพื้นที่พักมูลฝอยรวมของโครงการ โดยจัดให้มีถังรองรับมูลฝอย จำนวน 4 ถัง แบ่งเป็นถังรองรับมูลฝอยแห้ง จำนวน 2 ถัง และถังรองรับมูลฝอยเปียก จำนวน 2 ถัง ทั้งนี้โครงการจัดให้พื้นที่พักมูลฝอยรวมอยู่บริเวณทางออกของโครงการ เพื่อความสะดวกในการขนย้ายมูลฝอยออกนอกโครงการ	ภาพที่ 2.2-9	-

11. ห้องพักมูลฝอยรวมต้องปิดมิดชิดเพื่อป้องกันกลิ่นรบกวนผู้อยู่อาศัยและชุมชนบริเวณใกล้เคียง โดยจะเปิดเฉพาะช่วงที่มีการเก็บขนมูลฝอยเท่านั้น	✓	- โครงการจัดให้มีพื้นที่พักมูลฝอยรวมของโครงการบริเวณทางออกของโครงการ โดยจัดให้มีถังรองรับมูลฝอยแห้ง จำนวน 2 ถัง และถังรองรับมูลฝอยเปียก จำนวน 2 ถัง โดยมีฝาปิดมิดชิดเพื่อป้องกันกลิ่น รบกวนผู้อยู่อาศัยและชุมชนบริเวณใกล้เคียง	ภาพที่ 2.2-9	-

12. จัดให้มีท่อรวบรวมน้ำจากการล้างห้องพักมูลฝอย เพื่อรวบรวมน้ำเสียเข้าสู่ระบบบำบัดน้ำเสียรวมของโครงการก่อนระบายออกสู่ภายนอกต่อไป	●	- โครงการไม่ได้จัดให้มีท่อรวบรวมน้ำจากการล้างห้องพักมูลฝอยสำหรับรวบรวมน้ำเสียเข้าสู่ระบบบำบัดน้ำเสีย เนื่องจากไม่มีห้องพักมูลฝอยรวมในพื้นที่โครงการ แต่ทั้งนี้โครงการจัดให้มีพื้นที่สำหรับทิ้งมูลฝอยรวมตั้งอยู่บริเวณด้านหน้าโครงการ	ภาพที่ 2.2-9	ตารางที่ 4.1-2

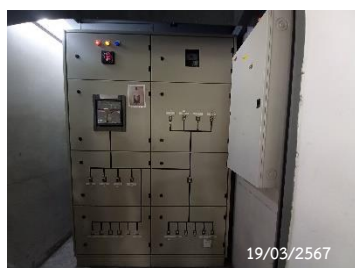
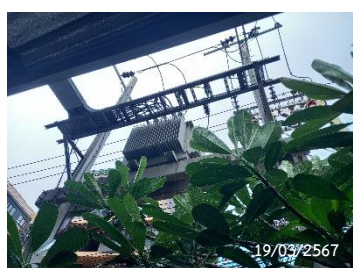
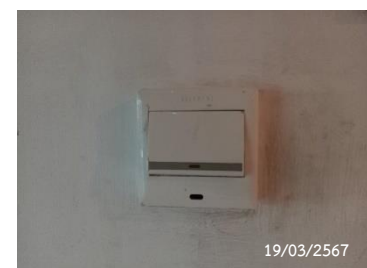
ภาพที่ 2.2-10 ระบบไฟฟ้าภายในโครงการ

MDB Room

หม้อแปลงไฟฟ้า

สวิตช์ไฟฟ้า

3.5 การใช้ไฟฟ้า	1. โครงการติดตั้งระบบไฟฟ้า ดังนี้ 1) ระบบไฟฟ้าปกติ ติดตั้งหม้อแปลงไฟฟ้าเพื่อแปลงไฟฟ้าแรงสูง จากการไฟฟ้านครหลวงเขตบางเขน ขนาด 24 KV ผ่าน Transformer ชนิด Oil Type ขนาด 630 KVA จำนวน 1 ชุด แปลงไฟ 24 K V เป็น 380/220 V เพื่อจ่ายไปยัง Load ต่าง ๆ ในภาวะปกติ โดยโครงการจะมีความต้องการใช้ไฟฟ้าประมาณ 350 KVA 2) ระบบไฟฟ้าส่องสว่างฉุกเฉิน โครงการมีการติดตั้งระบบไฟฟ้าส่องสว่างฉุกเฉิน ได้แก่ Battery ขนาด 12 V ส่องไฟได้นาน 2 ชั่วโมง	✓ - โครงการจัดให้มีการติดตั้งหม้อแปลงไฟฟ้า เพื่อแปลงไฟฟ้าแรงสูงจากการไฟฟ้านครหลวงเขตบางเขน เพื่อจ่ายไปยัง Load ต่าง ๆ ในภาวะปกติ โดยโครงการมีความต้องการใช้ไฟฟ้าประมาณ 350 KVA รวมทั้งโครงการจัดให้มีการติดตั้งระบบไฟฟ้าส่องสว่างฉุกเฉิน ซึ่งสำรองไฟฟ้าได้นาน 2 ชั่วโมง	ภาพที่ 2.2-11	-

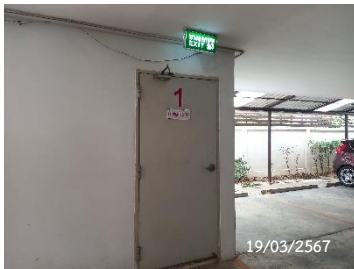
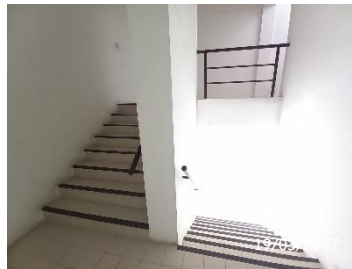
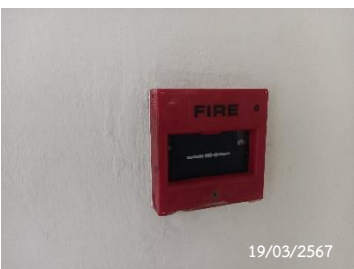
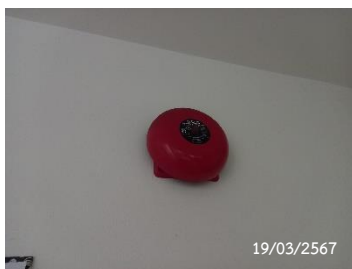
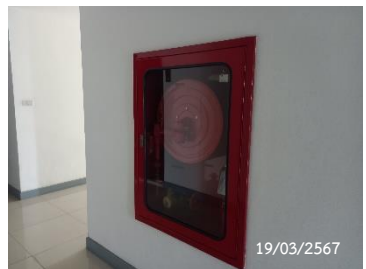
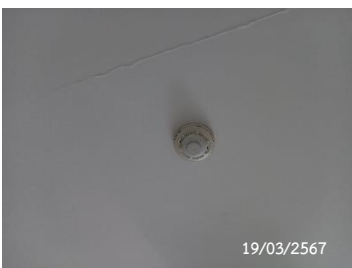
## ภาพที่ 2.2-11 ระบบป้องกันและเตือนอัคคีภัย

ประตูทางหนีไฟ

บันไดหนีไฟ

Eaton Call Point

Alarm Bell

Fire Hose Cabinet

Smoke Detector
