บทที่ 2

ผลการปฏิบัติตามมาตรการป้องกันและแก้ไขผลกระทบสิ่งแวดล้อม

รายงานผลการปฏิบัติตามมาตรการป้องกันและแก้ไขผลกระทบสิ่งแวดล้อมและมาตรการติดตามตรวจสอบผลกระทบสิ่งแวดล้อม
โครงการ เดอะทรัสต์ คอนโด พัทยาใต้ ฉบับเดือนมกราคม - มิถุนายน 2567 (ระยะดำเนินการ)

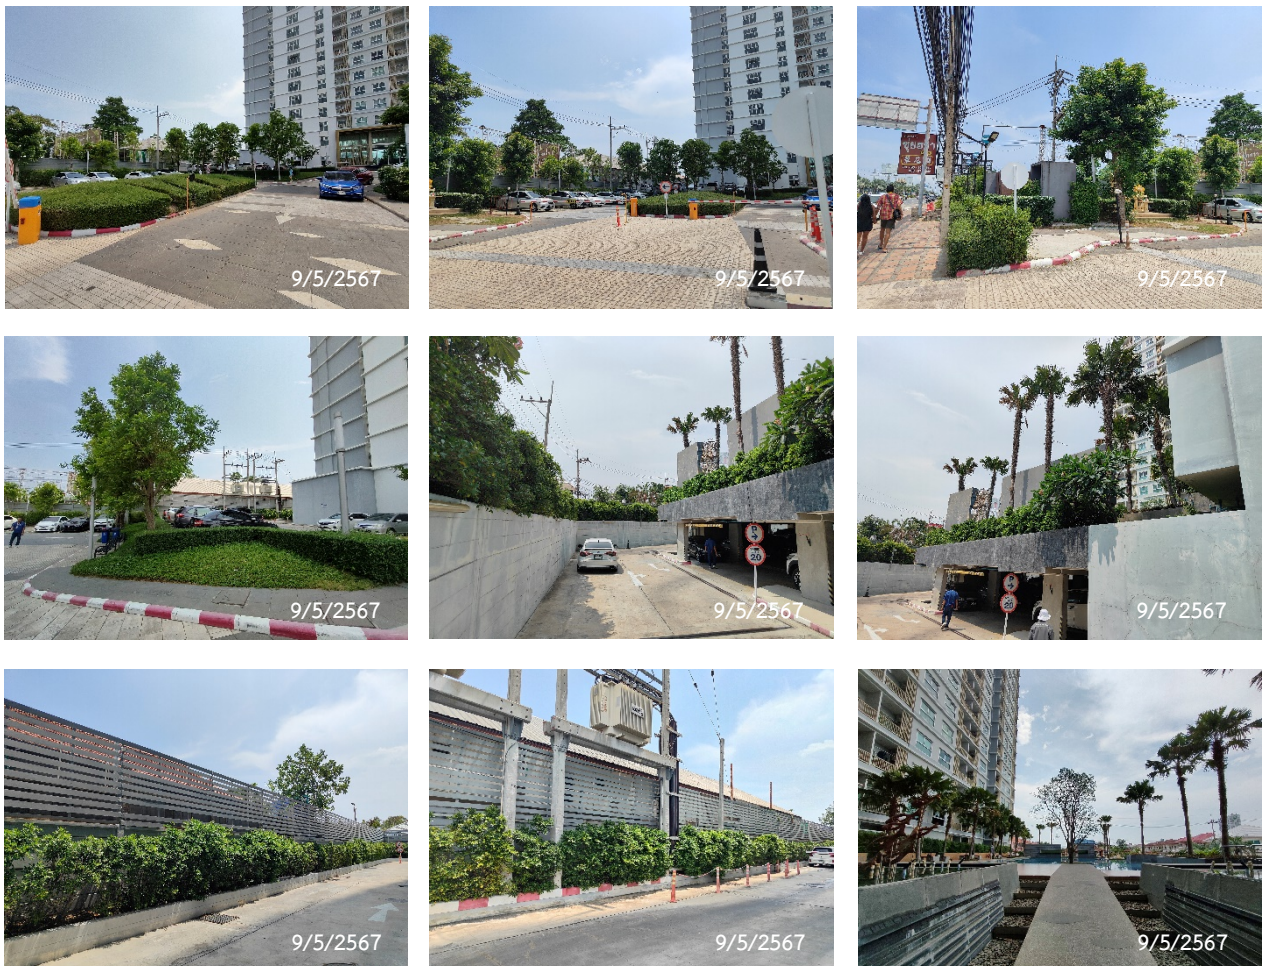
ภาพที่ 2.2-2 พื้นที่สีเขียว

2. จัดให้มีการปลูกพืชคลุมดินไม่ปล่อยให้มีพื้นที่ว่างที่เป็นดิน เพื่อเป็นพื้นช่วยยึดหน้าดินไม่ให้เกิดการชะล้างพังทลาย	✓ - โครงการจัดให้มีการปลูกพืชคลุมดิน โดยไม่ปล่อยให้มีพื้นที่ว่างที่เป็นดิน เพื่อป้องกันการชะล้างพังทลายของหน้าดิน โดยบริเวณที่เป็นพื้นที่สีเขียวของโครงการจะมีการปลูกหญ้าญี่ปุ่นและต้นเศรษฐีเรือนในเป็นพืชคลุมดิน เพื่อความสวยงาม และทัศนียภาพที่ดีต่อผู้พบเห็น	ภาพที่ 2.2-2	-

3. จัดให้มีพื้นที่สีเขียวภายในโครงการ ขนาดพื้นที่รวมทั้งสิ้น 1,871.65 ตร.ม. โดยปลูกพืชคลุมพื้นที่ว่างทั้งหมดเพื่อไม่ให้เกิดฝุ่นละออง	✓ - โครงการจัดให้มีการปลูกพืชคลุมดินและไม้ยืนต้นบริเวณพื้นที่ว่างทั้งหมดภายในโครงการ เพื่อช่วยเพิ่มพื้นที่สีเขียวและป้องกันการเกิดฝุ่นละอองภายในพื้นที่โครงการ	ภาพที่ 2.2-2	-

5. จัดให้มีพื้นที่สีเขียวภายในโครงการให้มากที่สุด ขนาดพื้นที่รวม 1,871.65 ตร.ม. เพื่อให้ต้นไม้ดังกล่าวช่วยดูดซับมลพิษจากที่จอดรถของโครงการ โดยพันธุ์ไม้ที่โครงการเลือกปลูกสามารถดูดซับคาร์บอนไดออกไซด์ได้ประมาณ 370.2 โมล	✓ - โครงการได้จัดให้มีพื้นที่สีเขียวภายในโครงการ ขนาดพื้นที่รวม 2,948.8 ตร.ม. ประกอบไปด้วย ไม้ยืนต้น พืชคลุมดิน และไม้พุ่ม ไม้คลุมดินบริเวณด้านล่าง ได้แก่ ตะแบกเหลือง ประดู่ ปิ๊ป ลีลาวดี แก้ว เทียนทอง ไทรใบกลม บานบุรี ประทัดไต้หวัน ผกากรอง พุด ตะ แคง โม ก เศรษฐี เรือ น ใน หญ้า นวล น้อย หญ้ามาเลเซีย หนวดปลาหมึก ซาฮกเกี้ยน ไทรเกาหลี และพุดศุภโชค เพื่อให้ต้นไม้ดังกล่าวช่วยดูดซับมลพิษ	ภาพที่ 2.2-2	-

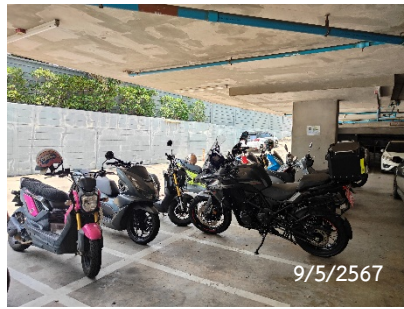
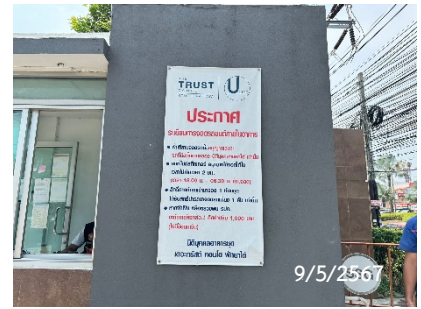
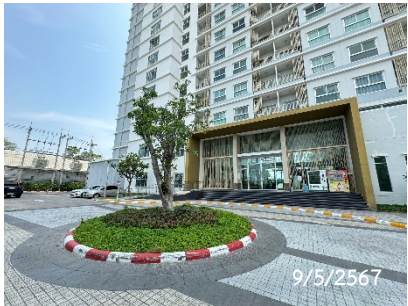
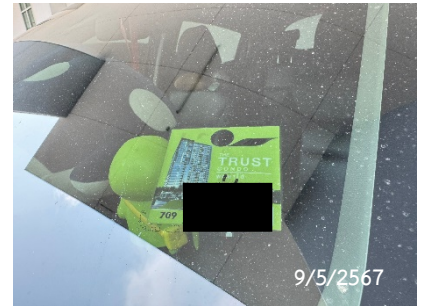
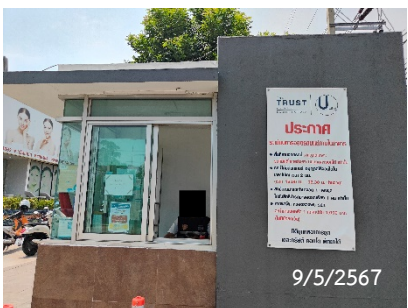
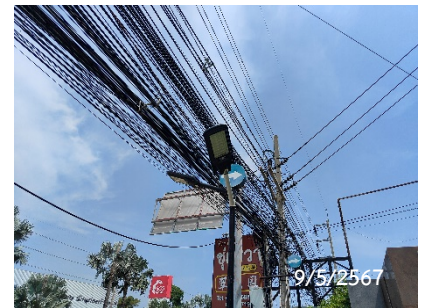
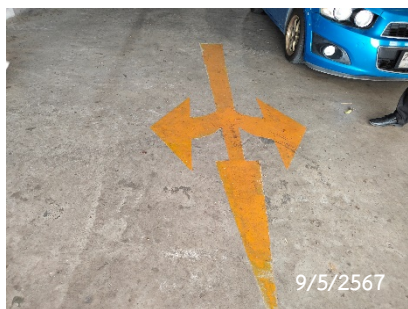
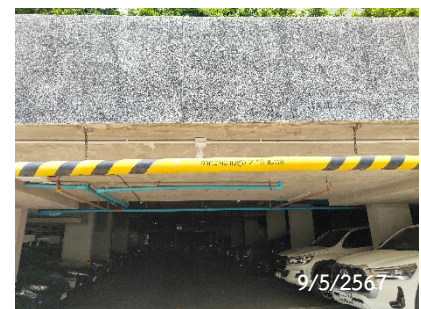
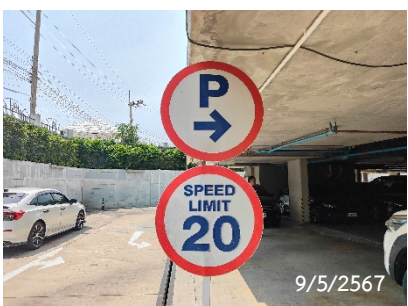
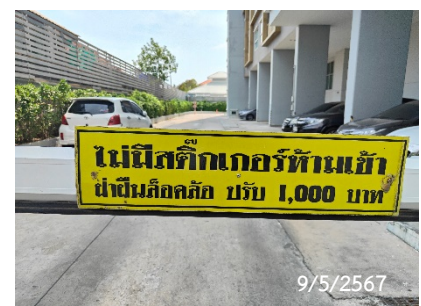
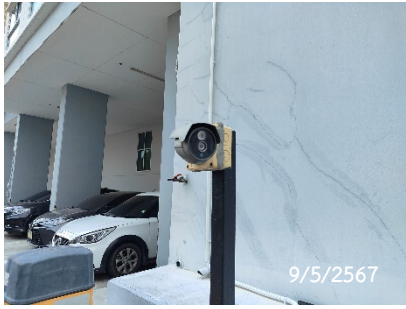
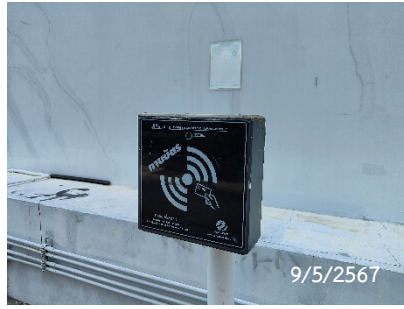
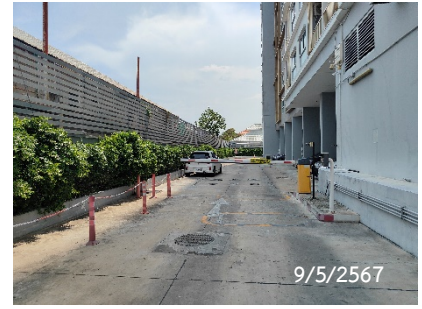
ภาพที่ 2.2-3 ระบบจราจรภายในโครงการ

1.2 คุณภาพอากาศ 1) ฝุ่นละออง	1. ควบคุมความเร็วของรถภายในโครงการ เช่น ป้ายจำกัดความเร็ว สันนุนลดความเร็ว เพื่อไม่ให้เกิดการฟุ้งกระจายของฝุ่นบนผิวถนน	✓ - โครงการจัดให้มีการควบคุมความเร็วของรถภายในโครงการ โดยการติดตั้งป้ายจำกัดความเร็ว และสันนุนลดความเร็ว เพื่อไม่ให้เกิดการฟุ้งกระจายของฝุ่นบนผิวถนน	ภาพที่ 2.2-3	-

2) มลพิษทางอากาศ	1. ออกแบบให้ที่จอดรถบริเวณชั้นใต้ดินของอาคารชุดพักอาศัย และบริเวณภายนอกโครงการ มีลักษณะเปิดโล่งอากาศถ่ายเทได้สะดวกตลอดเวลา มิทำให้เกิดการสะสมของมลพิษ	✓ - โครงการจัดให้มีการออกแบบที่จอดรถภายนอกโครงการให้มีลักษณะเป็นที่เปิดโล่งอากาศถ่ายเทสะดวก เพื่อป้องกันไม่ให้เกิดการสะสมของมลพิษในอากาศ โดยแบ่งเป็นพื้นที่จอดรถยนต์ 82 คัน และรถจักรยานยนต์ 34 คัน	ภาพที่ 2.2-3	-

2. ติดตั้งป้ายห้ามติดเครื่องยนต์ทิ้งไว้ภายในบริเวณพื้นที่จอดรถ สามารถสังเกตเห็นอย่างชัดเจนและทั่วถึง	✓ - โครงการจัดให้มีการประชาสัมพันธ์ให้ผู้พักอาศัยดับเครื่องยนต์และไม่ติดเครื่องยนต์ขณะจอดรถ โดยติดป้ายประชาสัมพันธ์บริเวณบอร์ดประชาสัมพันธ์ของโครงการ เพื่อให้สามารถสังเกตเห็นอย่างชัดเจนและทั่วถึง	ภาพที่ 2.2-3	-

2) มลพิษทางอากาศ (ต่อ)	3. ควบคุมความเร็วของรถภายในโครงการ เช่น ป้ายจำกัดความเร็ว สันนุนเพื่อลดความเร็ว เพื่อไม่ให้เกิดการฟุ้งกระจายของฝุ่นบนผิวถนน	✓ - โครงการจัดให้มีการควบคุมความเร็วของรถภายในโครงการ โดยการติดตั้งป้ายจำกัดความเร็วรถภายในโครงการไม่เกิน 20 กม./ชม. บริเวณทางเข้าออกโครงการและลานจอดรถ เพื่อป้องกันไม่ให้เกิดการฟุ้งกระจายของฝุ่นละออง	ภาพที่ 2.2-3	-

4. จัดทำป้ายและสัญลักษณ์จราจรบนพื้นทางให้ชัดเจน และไม่ก่อให้เกิดความสับสนของผู้ขับขี่ ทำให้การเคลื่อนตัวของรถภายในโครงการ และบริเวณทางเข้า-ออกโครงการสามารถทำได้อย่างดี และปลอดภัย	✓ - โครงการจัดให้มีการติดตั้งป้าย และสัญลักษณ์จราจรบนพื้นทาง เพื่อแสดงทิศทางการเดินรถไว้ตามจุดต่างๆ ของโครงการ เพื่อป้องกันการสับสนในการสัญจรเข้า-ออก พื้นที่โครงการ	ภาพที่ 2.2-3	-

3) เสียง	1. จัดให้มีการทำสนุนชะลอความเร็วของรถบนถนนภายในโครงการ เพื่อชะลอความเร็วของรถ และลดเสียงจากการแล่นของรถยนต์	✓	- โครงการจัดให้มีการควบคุมความเร็วของรถภายในโครงการ โดยการทำสนุนชะลอความเร็วของรถภายในโครงการ เพื่อชะลอความเร็วของรถ และลดเสียงจากการแล่นของรถยนต์	ภาพที่ 2.2-3	-

2. ติดตั้งป้ายห้ามเร่งเครื่องยนต์ไว้บริเวณที่จอดรถและทางวิ่งภายในโครงการให้เห็นได้อย่างชัดเจน	✓	- โครงการจัดให้มีการประชาสัมพันธ์รณรงค์ไม่ให้เร่งเครื่องยนต์บริเวณพื้นที่จอดรถ โดยการติดตั้งป้ายห้ามเร่งเครื่องยนต์ไว้บริเวณที่จอดรถและทางวิ่งภายในโครงการให้เห็นได้อย่างชัดเจน	ภาพที่ 2.2-3	-

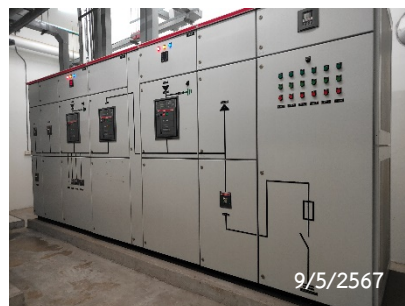
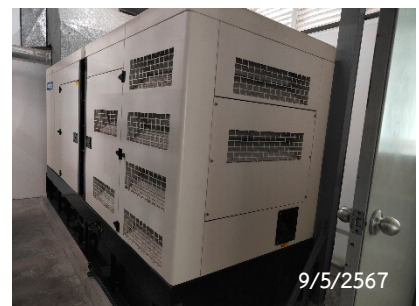
ภาพที่ 2.2-7 ระบบไฟฟ้า

MDB Room

Generator Room

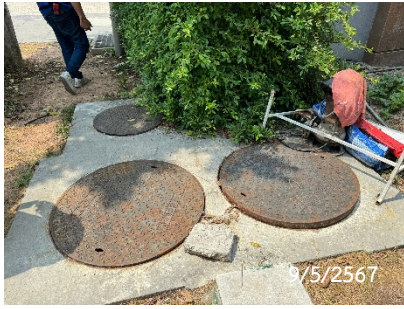
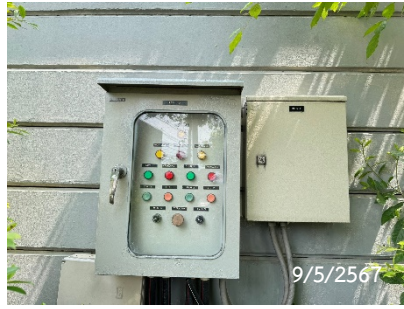
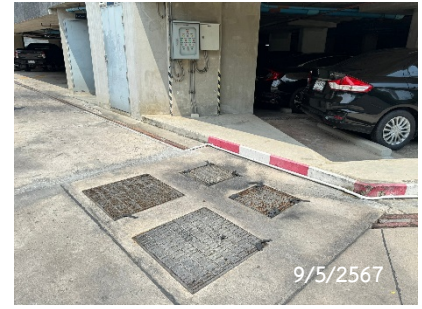
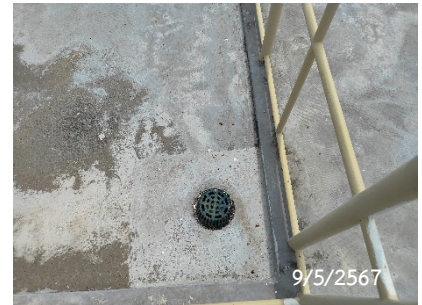
ภาพที่ 2.2-8 การระบายน้ำของโครงการ

บ่อหนองน้ำ

ตู้ควบคุมปั๊มบ่อหนองน้ำ

บ่อพักน้ำหน้าห้องพักมุลฝอยรวม

ท่อระบายน้ำชั้นดาดฟ้า

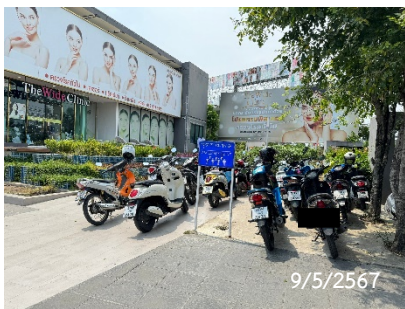
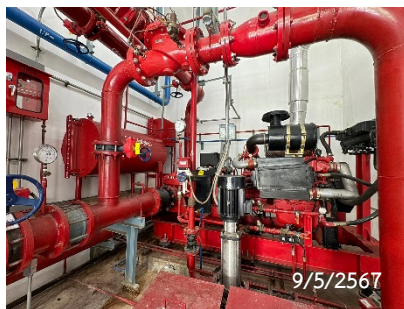
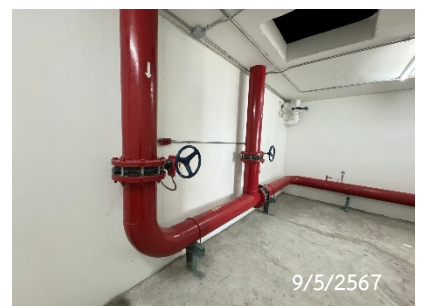
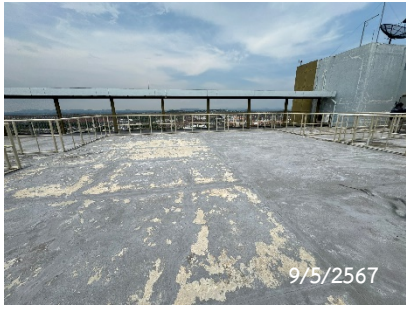
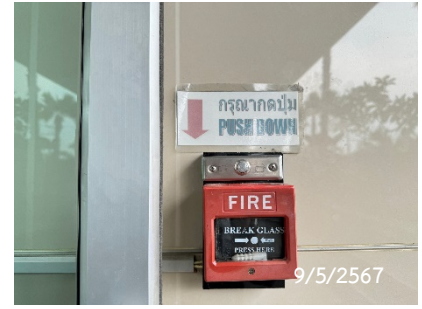
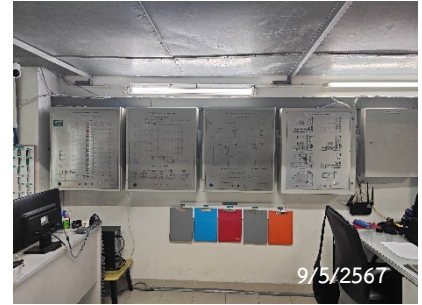
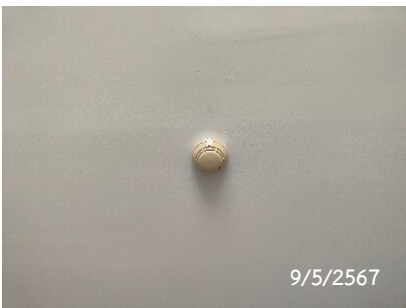
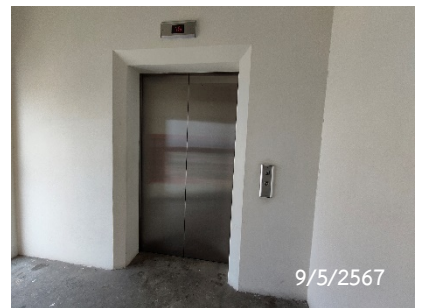
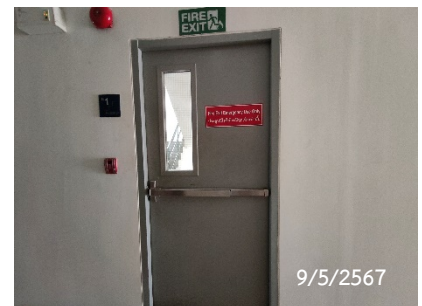
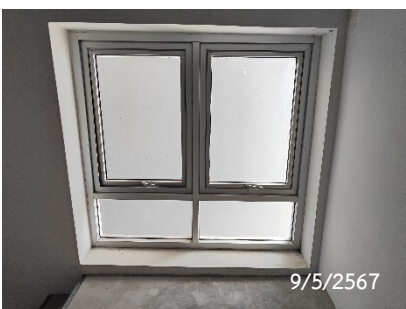
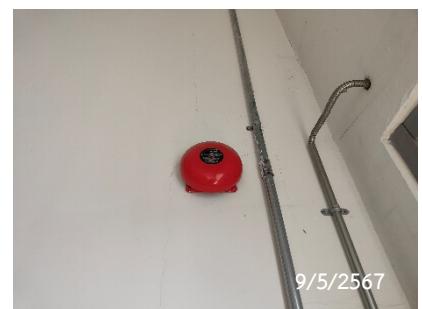
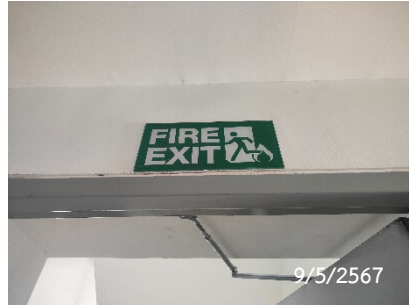
ภาพที่ 2.2-9 ระบบป้องกันและเตือนอัคคีภัย

เครื่องสูบน้ำดับเพลิง

ถังดับเพลิง

ท่อน้ำดับเพลิง

Graphic Annunciator Fire Alarm System

Smoke Detector

Fireman Lift

ประตูหนีไฟ

Alarm Bell

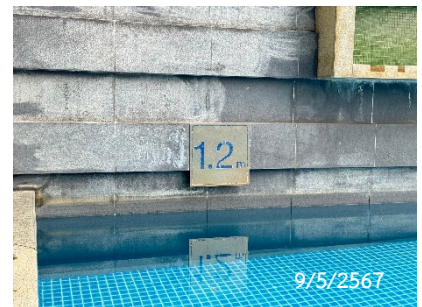
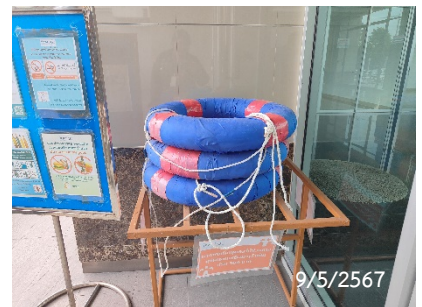
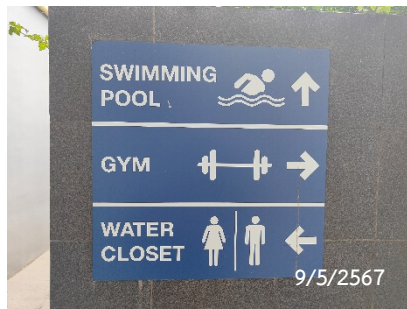
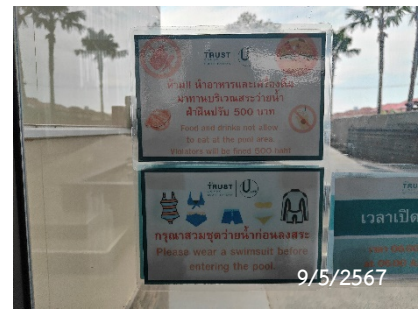
ภาพที่ 2.2-10 สระว่ายน้ำ

2) โครงสร้างและความปลอดภัย และอุบัติเหตุจากการจมน้ำ	1. โครงสร้างของสระว่ายน้ำเป็นคอนกรีตเสริมเหล็กมีความมั่นคง แข็งแรง น้ำซึมไม่ได้ ผนังเรียบ อยู่ในสภาพดีและทำความสะอาดง่าย	✓ - โครงการจัดให้มีการออกแบบให้โครงสร้างของสระว่ายน้ำเป็นคอนกรีตเสริมเหล็ก มีความมั่นคง แข็งแรง น้ำซึมไม่ได้ ผนังเรียบ อยู่ในสภาพดี และสามารถทำความสะอาดได้ง่าย ทั้งนี้โครงการจัดให้มีเจ้าหน้าที่คอยตรวจสอบ ดูแลสระว่ายน้ำอย่างสม่ำเสมอ	ภาพที่ 2.2-10	-

2. จัดให้มีรางระบายน้ำล้นมีฝาปิดรอบสระว่ายน้ำ ความกว้าง 30-40 ซม. ไม่เป็นสนิม แข็งแรง ทำความสะอาดง่าย อยู่ในสภาพดีและไม่มีน้ำล้นออกจากราง	✓ - โครงการจัดให้มีรางระบายน้ำล้นมีฝาปิดรอบสระว่ายน้ำ ไม่เป็นสนิม แข็งแรง ทำความสะอาดง่าย อยู่ในสภาพดีและไม่มีน้ำล้นออกจากราง	ภาพที่ 2.2-10	-

3. จัดให้มีอุปกรณ์ เครื่องมือสำหรับใช้ทำความสะอาดสระว่ายน้ำ ได้แก่ เครื่องดูดตะกอน แปร่งขัดสระชนิดลวดทองเหลือง และพลาสติก รวมทั้งตะแกรงข้อนวัสดุแขวนลอย	✓ - โครงการจัดให้มีอุปกรณ์และเครื่องมือทำความสะอาดสระว่ายน้ำ รวมถึงพนักงานทำความสะอาด โดยจะทำความสะอาดทุกวันหลังปิดให้บริการ	ภาพที่ 2.2-10	-

4. จัดให้มีป้ายบอกระดับความลึกหรือเลขบอกระดับความลึกที่สามารถมองเห็นได้ชัดเจน โดยมีตัวเลขแสดงความลึกเป็นระยะๆ อย่างน้อย 3 ระยะ	✓ - โครงการจัดให้มีการติดตั้งป้ายบอกระดับความลึกที่สามารถมองเห็นได้ชัดเจน ที่ระดับความลึก 0.6 เมตร และ 1.2 เมตร	ภาพที่ 2.2-10	-

2) โครงสร้างและความปลอดภัย และอุบัติเหตุจากการจมน้ำ (ต่อ)	5. จัดให้มีแสงสว่างเพียงพอทั่วบริเวณสระว่ายน้ำเพื่อให้มองเห็นได้ชัดเจน ในกรณีเปิดใช้สระในเวลากลางคืน	✓ - โครงการจัดให้มีการติดไฟส่องสว่างบริเวณสระว่ายน้ำอย่างเพียงพอสำหรับผู้ที่มาใช้บริการสระว่ายน้ำในเวลากลางคืนเพื่อให้มองเห็นได้ชัดเจนในกรณีเปิดใช้สระในเวลากลางคืน	ภาพที่ 2.2-10	-

6. พื้นที่สระว่ายน้ำต้องทำด้วยวัสดุแข็งแรง เรียบ ไม่ดูดซึมน้ำ ทำความสะอาดง่าย ไม่ลื่น อยู่ในสภาพดี	✓ - โครงการจัดให้มีการออกแบบพื้นที่สระว่ายน้ำให้ทำด้วยวัสดุที่มีความแข็งแรง เรียบ ไม่ดูดซึมน้ำ ทำความสะอาดง่าย ไม่ลื่น ทั้งนี้จัดให้มีเจ้าหน้าที่ซ่อมบำรุงคอยตรวจสอบ ดูแลสระว่ายน้ำให้อยู่ในสภาพดี พร้อมสำหรับการใช้งานอยู่เสมอ รวมถึงจัดให้มีพนักงานทำความสะอาดคอยทำความสะอาดสระว่ายน้ำทุกวัน	ภาพที่ 2.2-10	-

7. จัดให้มีการรักษาความสะอาดบริเวณสระว่ายน้ำอย่างสม่ำเสมอ	✓ - โครงการจัดให้มีอุปกรณ์และเครื่องมือทำความสะอาดสระว่ายน้ำ รวมถึงพนักงานทำความสะอาด โดยจะทำความสะอาดทุกวันหลังปิดให้บริการ	ภาพที่ 2.2-10	-

8. ดูแลไม่ให้มีการนำสัตว์ทุกชนิดเข้าไปบริเวณสระว่ายน้ำ	✓ - โครงการจัดให้มีการติดตั้งป้ายแสดงข้อควรปฏิบัติสำหรับผู้ใช้บริการสระว่ายน้ำ รวมถึงติดตั้งป้ายประชาสัมพันธ์ห้ามนำสัตว์ทุกชนิดเข้ามาภายในอาคาร โดยติดไว้ในบริเวณที่สามารถสังเกตเห็นได้อย่างชัดเจน	ภาพที่ 2.2-10	-

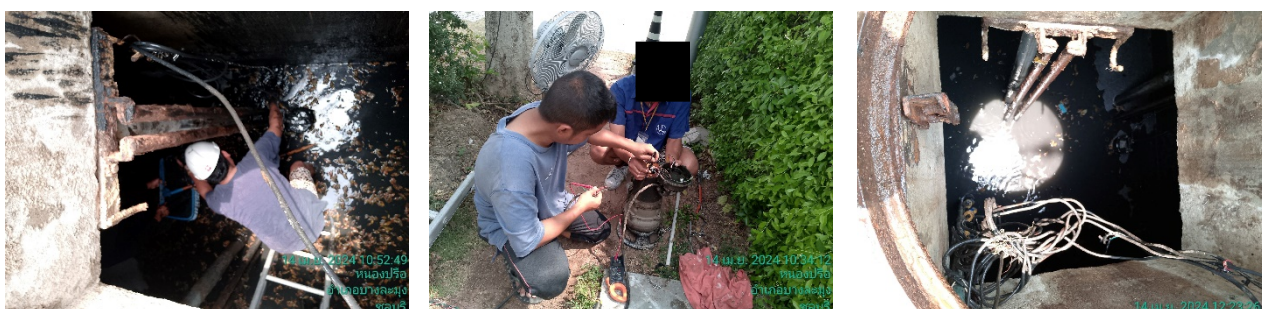
ภาพที่ 2.2-16 การดูแลบ่อหนองน้ำ

3.4 การระบายน้ำ และการป้องกันน้ำท่วม (ต่อ)	2. ตรวจสอบดูแลบ่อบำบัดของระบบระบายน้ำเป็นประจำทุกเดือน เพื่อป้องกันไม่ให้เกิดการสะสมของตะกอนดินในบ่อบำบัด ที่เป็นสาเหตุให้เกิดการอุดตัน ซึ่งเป็นอุปสรรคในการระบายน้ำ	✓ - โครงการจัดให้มีเจ้าหน้าที่คอยตรวจสอบ ดูแลระบบระบายน้ำเป็นประจำทุกเดือน หากพบว่าการสะสมของตะกอนมากเกินไป ให้ดำเนินการทำความสะอาดบ่อบำบัดน้ำทันที เพื่อลดอุปสรรคในการระบายน้ำ	ภาพที่ 2.2-16	-

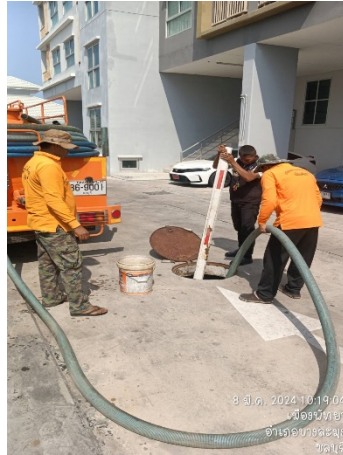
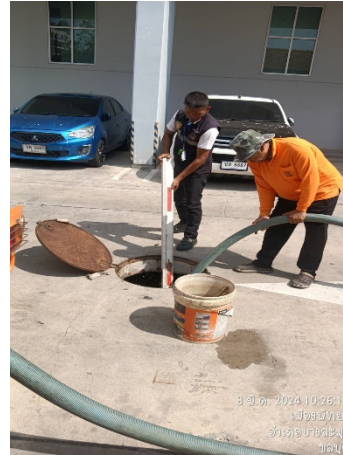
ภาพที่ 2.2-17 การสูบล้างระบบบำบัดน้ำเสีย

2. จัดให้มีเจ้าหน้าที่ที่มีความรู้ ความชำนาญ ดูแลรักษาและควบคุมระบบบำบัดน้ำเสียให้ทำงานได้อย่างต่อเนื่อง และมีประสิทธิภาพ	✓	- โครงการกำหนดให้ช่างอาคารดูแลระบบบำบัดน้ำเสียให้อยู่ในสภาพดี สามารถทำงานได้อย่างต่อเนื่องและมีประสิทธิภาพอยู่เสมอ	ภาพที่ 2.2-17 เอกสารแนบ 3	-

3. ตรวจสอบปริมาณตะกอนและประสานให้รถสูบล้างถังของ บริษัท กิจการร่วมค้า พัทยาเมืองสะอาด ที่ได้รับสัมปทานจากเมืองพัทยา มาสูบล้างส่วนเกินไปกำจัดทุกเดือน	✓	- โครงการจัดให้มีการประสานงานกับเทศบาลเมืองพัทยาให้เข้ามาดำเนินการสูบล้างส่วนเกินไปกำจัดปีละ 1 ครั้ง	ภาพที่ 2.2-17	-

2. ทรัพยากรสิ่งแวดล้อมทางชีวภาพทางน้ำ	ดูแลรักษาระบบบำบัดน้ำเสียของโครงการ ให้สามารถทำงานได้อย่างต่อเนื่องและมีประสิทธิภาพ	✓ - โครงการกำหนดให้ช่างอาคารดูแลระบบบำบัดน้ำเสียให้อยู่ในสภาพดี สามารถทำงานได้อย่างต่อเนื่องและมีประสิทธิภาพอยู่เสมอ โดยจัดทำเป็นรายงานการบำรุงรักษาเชิงป้องกัน	ภาพที่ 2.2-17 เอกสารแนบ 3	-

3. ตรวจสอบปริมาณตะกอน และประสานให้รถสูบล้างสิ่งปฏิกูลของบริษัท กิจกรรมร่วมคา พัทยาเมืองสะอาด ที่ได้รับสัมปทานจากเมืองพัทยา มาสูบล้างตะกอนส่วนเกินไปกำจัดทุกเดือน	✓ - โครงการจัดให้มีการประสานงานกับเทศบาลเมืองพัทยาให้เข้ามาดำเนินการสูบล้างตะกอนส่วนเกินไปกำจัด ปีละ 1 ครั้ง	ภาพที่ 2.2-17	-

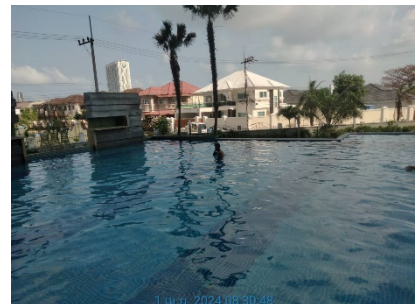
ภาพที่ 2.2-19 การล้างทำความสะอาดสระว่ายน้ำ

2. จัดให้มีพนักงานทำความสะอาดคอยดูแลทำความสะอาดไม่ให้ขอบสระและทางเดินรอบสระว่ายน้ำเปียก ลื่น หรือน้ำขัง เพื่อป้องกันอุบัติเหตุต่อผู้มาใช้สระว่ายน้ำ รวมทั้งน้ำจากบริเวณทางเดินจะต้องไม่ไหลลงสู่สระว่ายน้ำ เนื่องจากทำให้น้ำในสระสกปรกเกิดการปนเปื้อน โดยต้องทำความสะอาดบริเวณสระว่ายน้ำทุกวัน หลังจากปิดใช้สระว่ายน้ำแล้ว	✓	- โครงการจัดให้มีพนักงานทำความสะอาดคอยดูแลทำความสะอาดบริเวณขอบสระและทางเดินรอบสระว่ายน้ำไม่ให้น้ำเปียก ลื่น หรือมีน้ำขัง เพื่อป้องกันอุบัติเหตุต่อผู้มาใช้สระว่ายน้ำ โดยทำความสะอาดบริเวณสระว่ายน้ำทุกวัน หลังจากปิดใช้สระว่ายน้ำแล้ว	ภาพที่ 2.2-19	-

2) โครงสร้างและความปลอดภัย และอุบัติเหตุจากการจมน้ำ (ต่อ)	10. จัดให้มีการทำความสะอาดไม่ให้ขอบสระและทางเดินขอบสระเปียกชื้น ตลอดเวลาที่เปิดให้บริการสระว่ายน้ำ	✓ - โครงการจัดให้มีพนักงานทำความสะอาดคอยตรวจสอบ ดูแลความสะอาดบริเวณขอบสระและทางเดินรอบสระว่ายน้ำไม่ให้น้ำเปียก ชื่น หรือมีน้ำขัง เพื่อป้องกันอุบัติเหตุต่อผู้มาใช้สระว่ายน้ำ โดยทำความสะอาดบริเวณสระว่ายน้ำทุกวัน หลังจากปิดใช้สระว่ายน้ำแล้ว	ภาพที่ 2.2-19	-
