บทที่ 3

ผลการปฏิบัติตามมาตรการ
ติดตามตรวจสอบผลกระทบ
สิ่งแวดล้อม

ตารางที่ 3 แบบรายงานผลการปฏิบัติตามมาตรการติดตามตรวจสอบผลกระทบสิ่งแวดล้อมของโครงการอาคารชุดบ้านร่วมทางฝัน 4

โครงการ บ้านร่วมทางฝัน4 ของ นิติบุคคลอาคารชุดบ้านร่วมทางฝัน4 จำกัด
จัดทำรายงานโดย บริษัท เซ็น เอกซ์ พร็อพเพอร์ตี้ แมเนจเม้นท์ จำกัด
ระหว่างเดือน มกราคม - มิถุนายน พ.ศ. 2567
ตำแหน่งที่ตรวจวัด บริเวณน้ำทิ้งออกจากระบบบำบัด(บ่อพักน้ำใส)
ตำแหน่งพิกัด UTM ของสถานี E653795 N 1515476.15 Z 47P

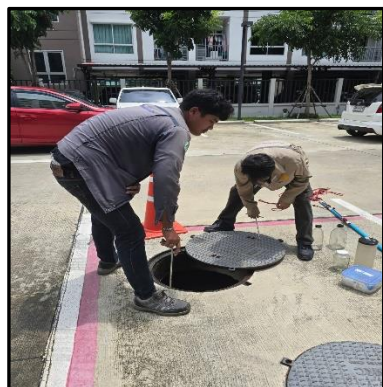
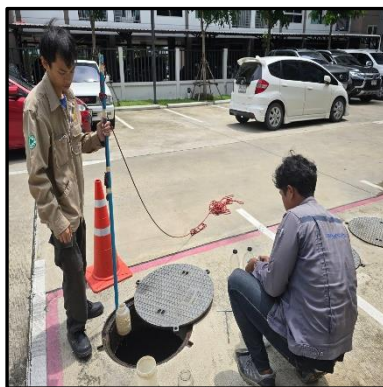
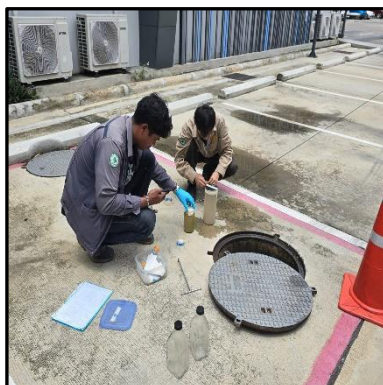
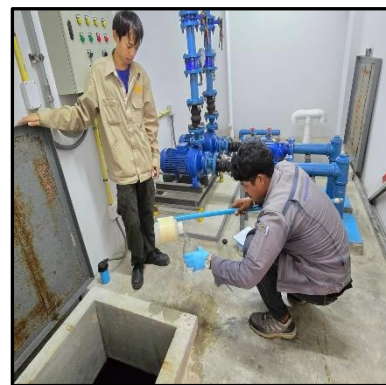
การตรวจวัดคุณภาพน้ำทิ้ง ทำการเก็บตัวอย่างคุณภาพน้ำ 1 จุด ได้แก่ บ่อพักน้ำสุดท้ายของระบบก่อนระบาย
ลงสู่ระบบระบายน้ำบนถนนสาธารณะจำนวน 1 จุด เดือนละ 1 ครั้ง

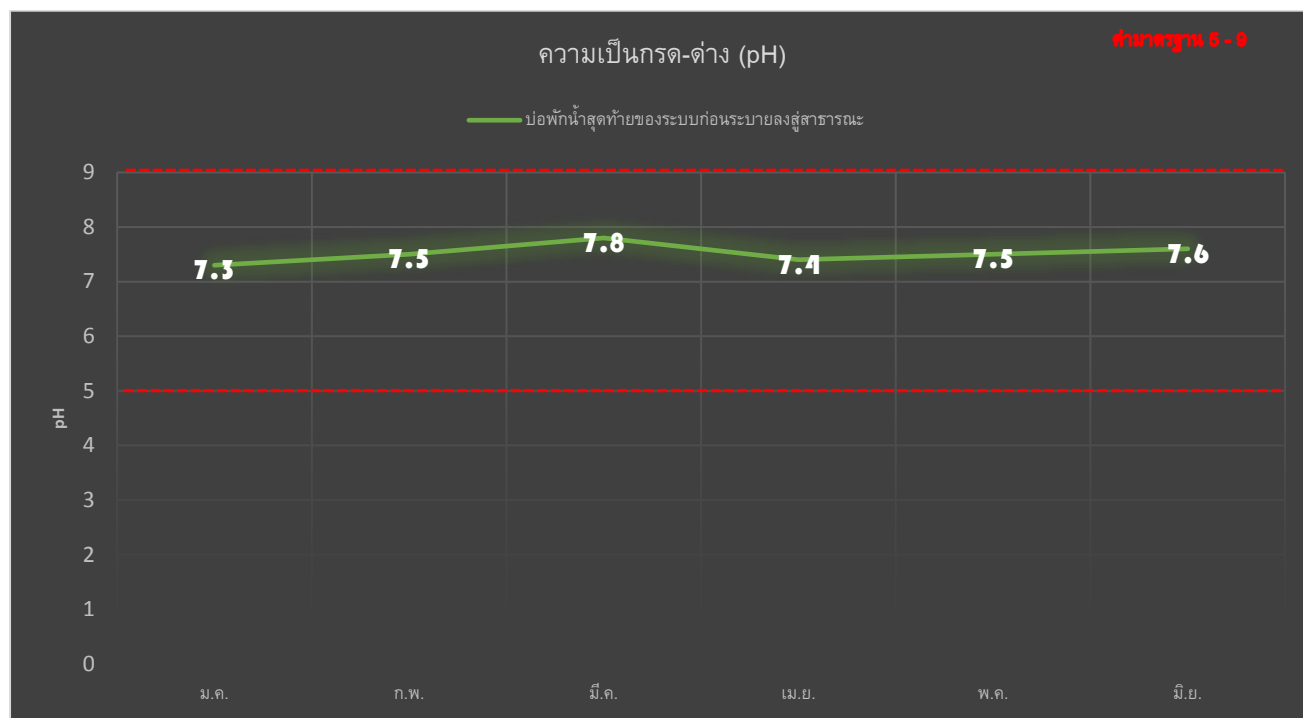
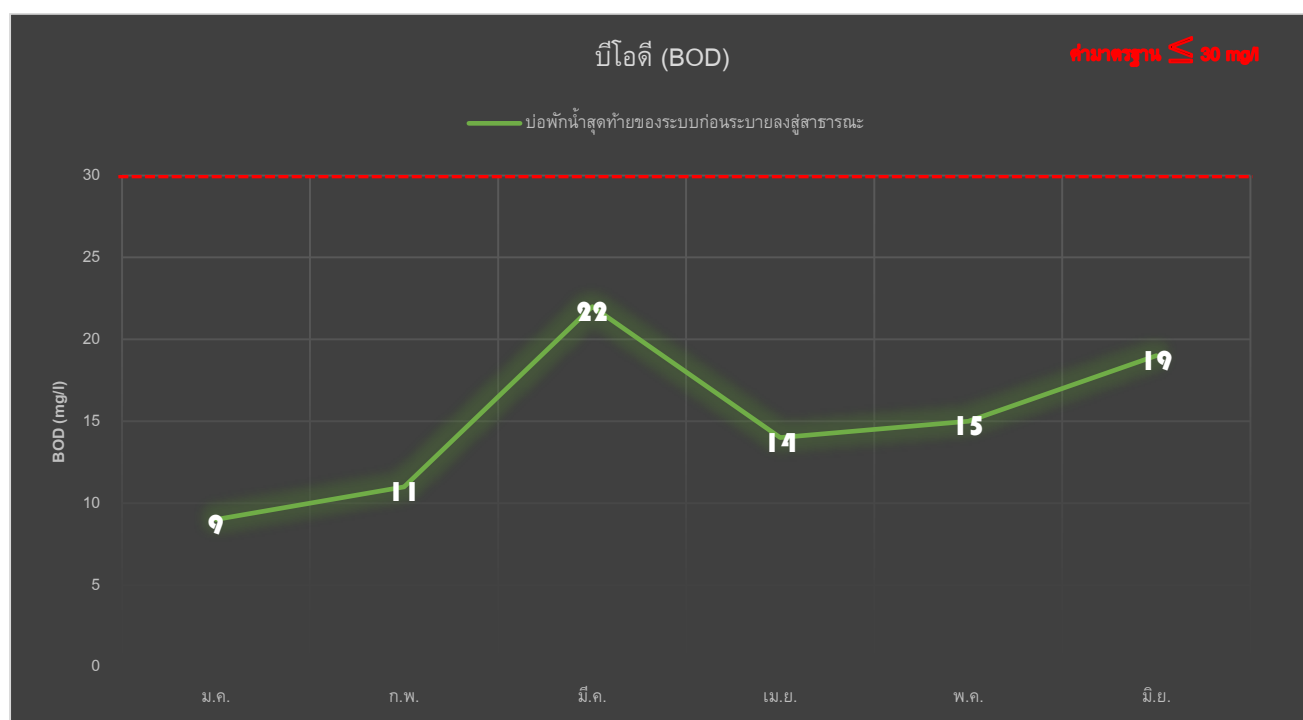
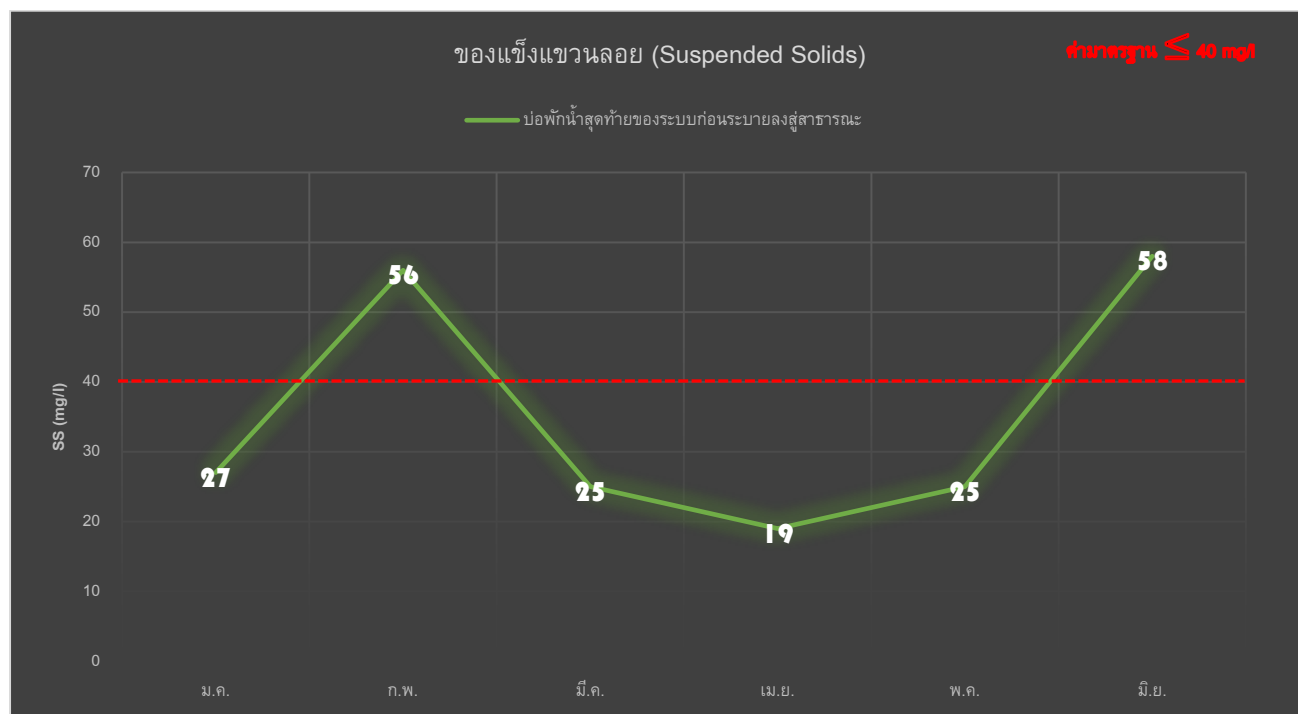
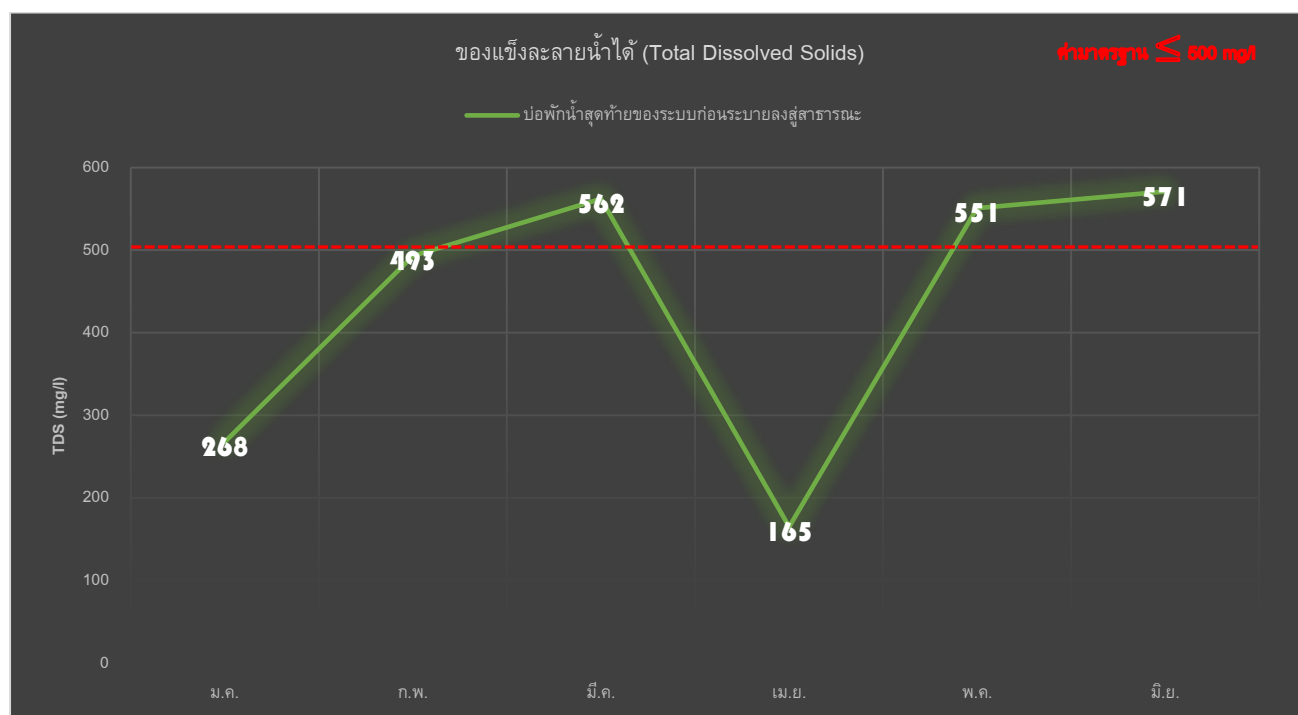
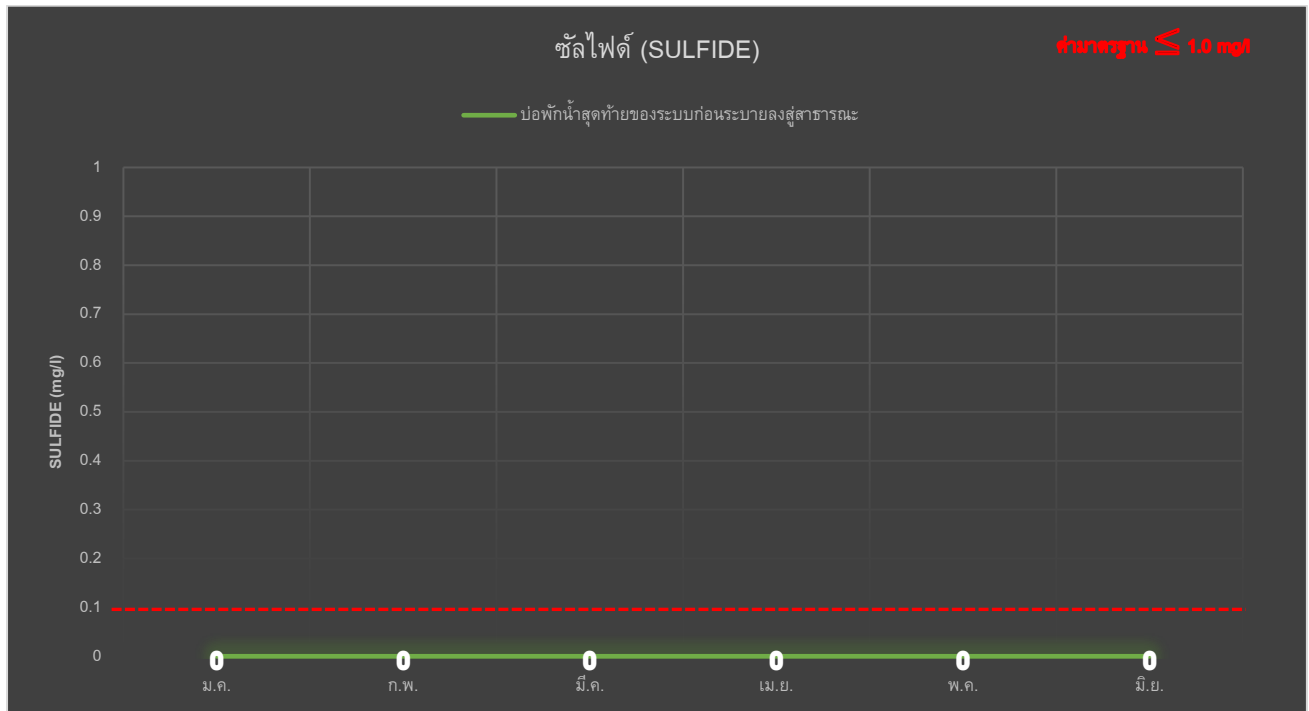
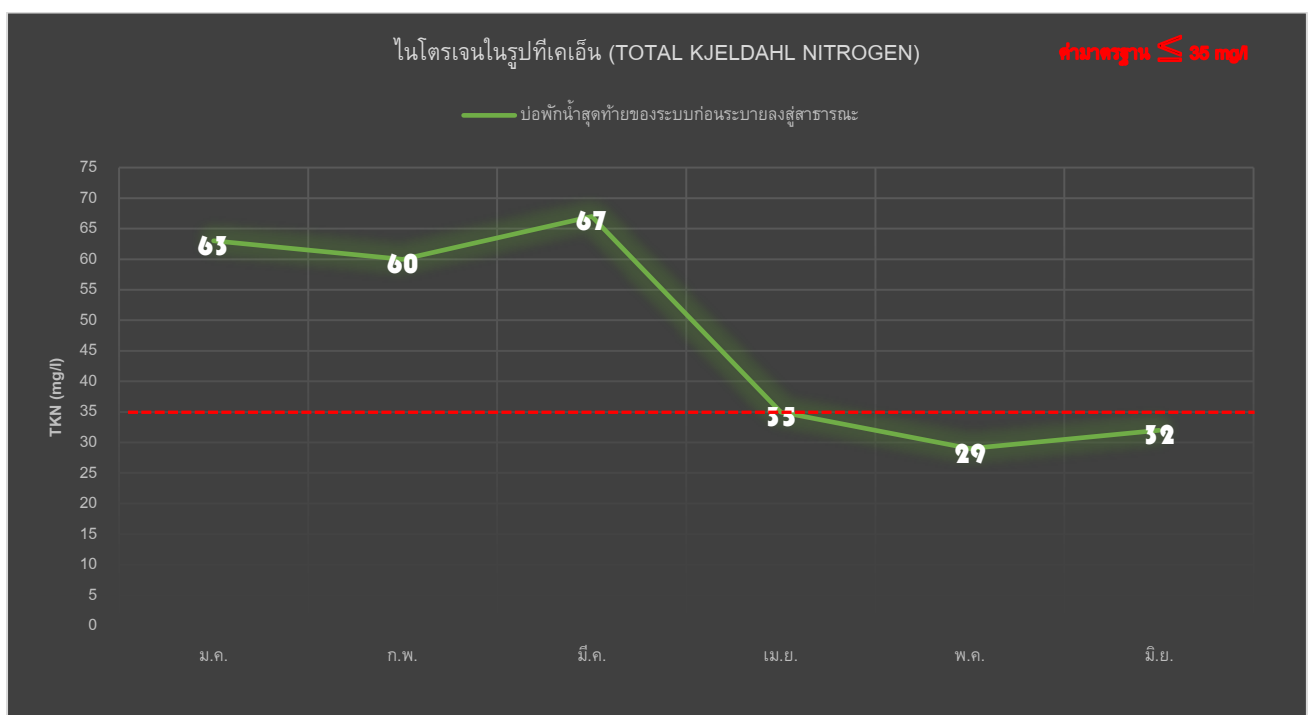
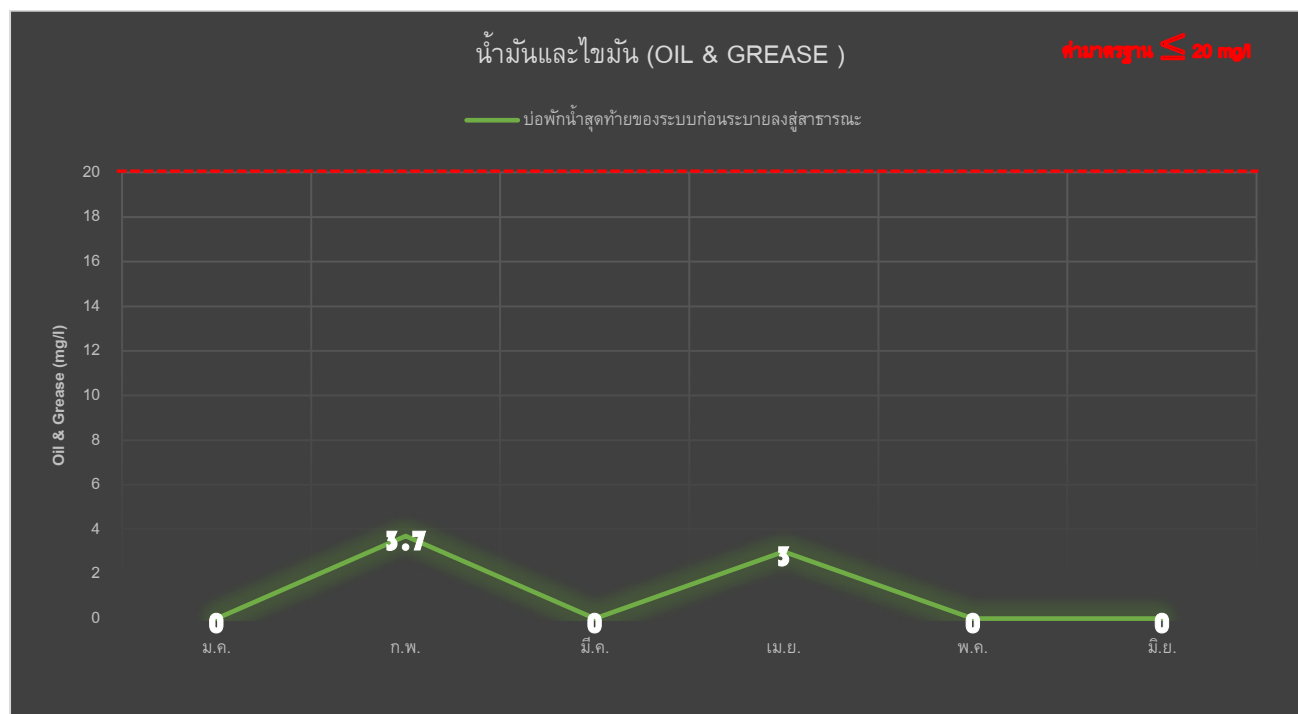
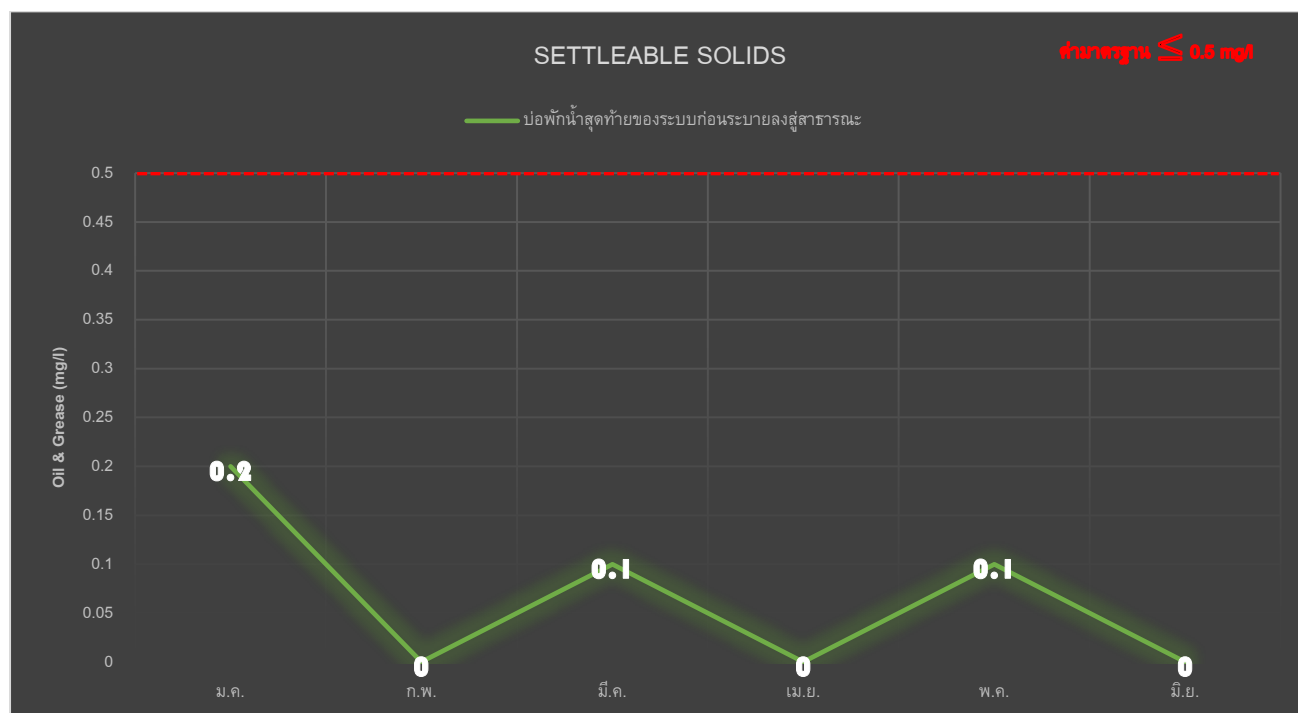
การตรวจวัดคุณภาพน้ำทิ้ง

ดัชนีคุณภาพน้ำทิ้ง	หน่วย	ผลการตรวจวัด ^(๑)						ค่ามาตรฐาน ^(๒)	เกณฑ์กำหนดใน รายงานฯ ^(๓)
		10 ม.ค.	26 ก.พ.	9 มี.ค.	5 เม.ย.	10 พ.ค.	5 มิ.ย.		
pH	-	7.3	7.5	7.8	7.4	7.5	7.6	5-9	
BOD	mg/l	9	11	22	14	15	19	≤ 30	
SS	mg/l	27	56	25	19	25	58	≤ 40	
TDS	mg/l	268	493	562	165	551	571	≤ 500	
Sulfide	mg/l	0	0	0	0	0	0	≤ 1.0	
TKN	mg/l	63	60	67	35	29	32	≤ 35	
Oil & Grease	ml/l/hr	<3.0	3.7	<3.0	3.0	<3.0	<3.0	≤ 20	
Settleable Solids	ml/l/hr	0.2	<0.1	0.1	<0.1	0.1	<0.1	≤ 0.5

โครงการได้ดำเนินการตรวจวัดคุณภาพน้ำ และทำการเก็บตัวอย่างน้ำตามที่มาตรการกำหนด ส่งตรวจ
วิเคราะห์ทางห้องปฏิบัติการ เทียบกับมาตรฐานควบคุมการระบายน้ำทิ้งจากอาคารบางประเภทและบางขนาด ได้ผล
วิเคราะห์ทางห้องปฏิบัติการ ดังนี้
