ตรวจสอบผลกระทบสิ่งแวดล้อม เพื่อเสนอหน่วยงานที่เกี่ยวข้อง

### 1.3 รายละเอียดของโครงการ

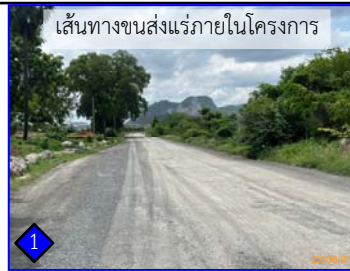
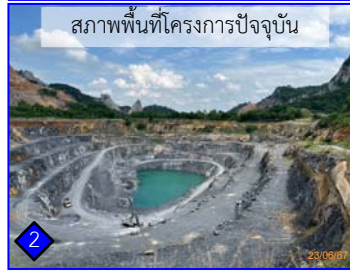
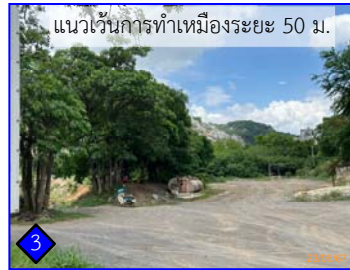
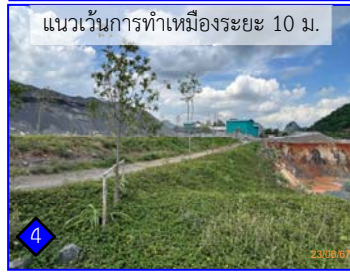
รูปที่ 1.3-1

- พื้นที่โครงการ
- พื้นที่ใบอนุญาตจัดตั้งสถานที่เพื่อการเก็บขังน้ำขุ่นข้นหรือมูลดินทรายนอกเขตเหมืองแร่ที่ 1/2555
- จุดเปิดหน้าเหมืองและทิศทางการเดินทางหน้าเหมือง
- พื้นที่เว้นเขตการทำเหมืองระยะ 10 ม.
- พื้นที่เว้นเขตการทำเหมืองระยะ 50 ม.
- แนวสายพานลำเลียงหินที่บดย่อยแล้ว
- ถนนสาธารณะ
- เส้นชั้นความสูง (ม.รทก.)
- หลักหมุดเขตเหมืองแร่
- พื้นที่เปิดหน้าเหมือง
- บ่อดักตะกอน
- พื้นที่เก็บกองเปลือกดิน
- พื้นที่เก็บกองแร่
- พืชคลุมดินและคันทำนบ
- แนวต้นไม้
- หลักหมุด

ที่มา: ดัดแปลงจากแผนผังโครงการทำเหมืองชนิดแร่หินอุตสาหกรรมชนิดหินปูน (เพื่ออุตสาหกรรมก่อสร้าง) ของบริษัท สหศิลาเพิ่มพูล จำกัด (2563) และการสำรวจภาคสนาม (มีนาคม 2567)

แผนและสภาพการใช้ประโยชน์ที่ดินภายในโครงการ

1) การใช้ประโยชน์ที่ดินภายในโครงการ หน้าเหมืองปัจจุบันของโครงการอยู่บริเวณด้านทิศตะวันออกเฉียงเหนือ (รูปที่ 1.3-1) พร้อมกับพัฒนาหน้าเหมืองให้มีลักษณะเป็นชันบันได โดยจุดต่ำสุดของพื้นที่มีลักษณะเป็นบ่อรองรับน้ำที่ระบายจากพื้นที่ทำเหมือง และโครงการยังคงเว้นการทำเหมืองระยะ 10 ม. ทางด้านทิศเหนือ ทิศตะวันตก และทิศตะวันออก ทางด้านทิศใต้เป็นพื้นที่เว้นการทำเหมืองระยะ 50 ม. บริเวณหลักหมุดที่ 5-8 ส่วนที่เหลือทำการเว้นระยะไม่ทำเหมือง 10 ม. จากถนนสาธารณะ ส่วนบ่อดักตะกอน “บ2” จะอยู่บริเวณหลักหมุดที่ 5-6 ถนนภายในพื้นที่โครงการอยู่ในแนวเหนือ-ใต้ ใช้ในการลำเลียงแร่เข้าสู่โรงโม่หิน ซึ่งตั้งอยู่ทางทิศเหนือภายนอกโครงการ

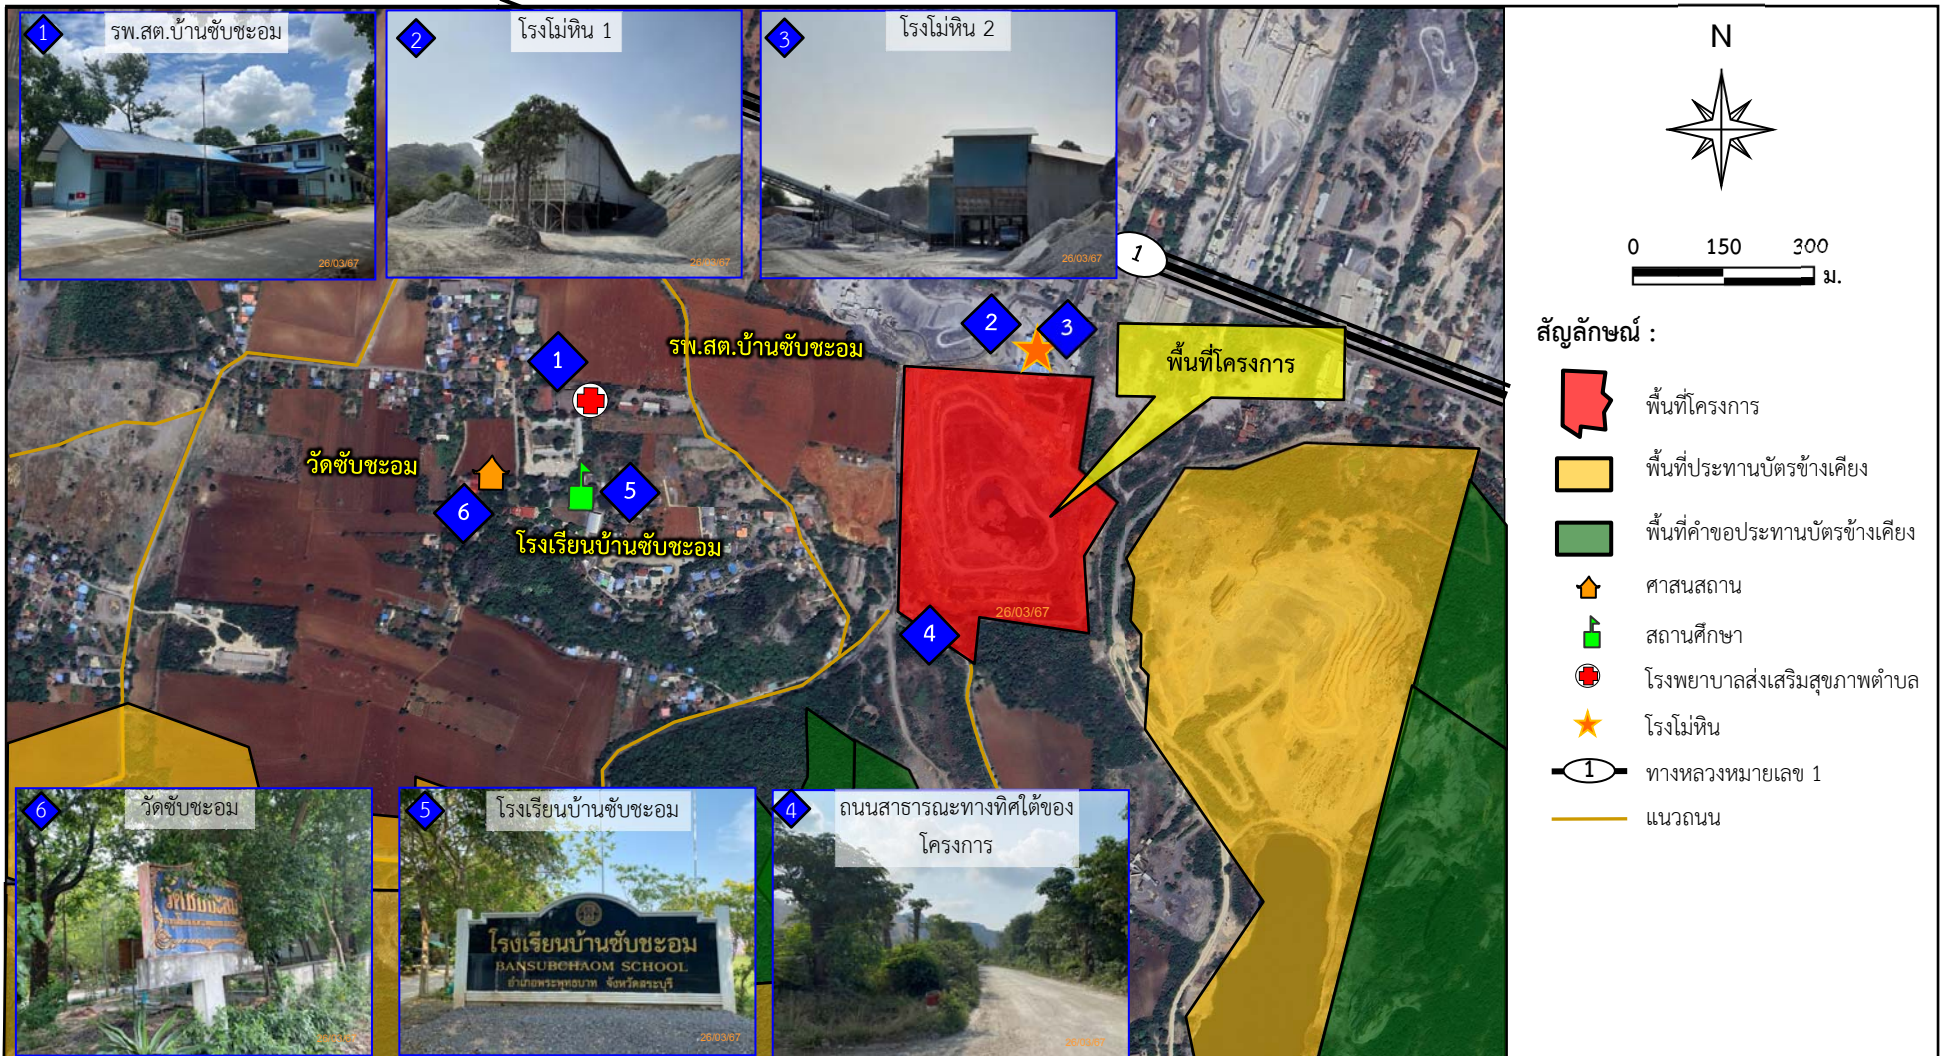
รูปที่ 1.3-2

การใช้ประโยชน์ที่ดินโดยรอบโครงการ

2) การใช้ประโยชน์ที่ดินโดยรอบโครงการ ด้านทิศเหนือติดพื้นที่ใบอนุญาตจัดตั้งสถานที่เพื่อการเก็บขังน้ำขุนขึ้นหรือมูลดินทรายนอกเขตเหมืองแร่ที่ 1/2555 ซึ่งเป็นพื้นที่ตั้งของโรงโม่หิน 1 และ 2 ของโครงการ ด้านทิศใต้ติดกับพื้นที่ราบระหว่างภูเขา และประทานบัตรที่ 32450/15795 ของห้างหุ้นส่วนจำกัด อุดมศิลา ด้านทิศตะวันออกติดพื้นที่ภูเขาและหุบเขา ด้านทิศตะวันตกติดพื้นที่เกษตรกรรมพืชไร่ และบ้านเรือนราษฎร ดังรูปที่ 1.3-2
