ผลการปฏิบัติตามมาตรการป้องกัน
และแก้ไขผลกระทบสิ่งแวดล้อม

บริษัท แสตนลิริ จำกัด (มหาชน) เป็นผู้พัฒนาโครงการ THE MONUMENT SANAMPAO ปัจจุบันโครงการฯ ได้ดำเนินการก่อสร้างแล้วเสร็จและได้มีการจัดตั้งนิติบุคคลเข้ามาบริหารจัดการแล้ว โดยตัวโครงการเป็นอาคารอยู่อาศัยรวม (อาคารชุด) จำนวน 1 อาคาร จำนวน 24 ชั้น ประกอบด้วย ห้องชุดรวมทั้งสิ้น 86 ห้อง ตั้งอยู่เลขที่ 933 ถนนพหลโยธิน แขวงพญาไท เขตพญาไท กรุงเทพมหานคร โดยโครงการได้จัดทำรายงานการประเมินผลกระทบสิ่งแวดล้อม และได้ผ่านการพิจารณาเห็นชอบรายงานฯ เมื่อวันที่ 4 กันยายน พ.ศ. 2558 ตามหนังสือจากสำนักงานนโยบายและแผนทรัพยากรธรรมชาติและสิ่งแวดล้อม ที่ ทส 1009.5/10733 โดยหนังสือเห็นชอบได้กำหนดมาตรการป้องกันและแก้ไขผลกระทบสิ่งแวดล้อมและมาตรการติดตามตรวจสอบผลกระทบสิ่งแวดล้อม เพื่อเป็นแนวทางให้โครงการปฏิบัติ รวมไปถึงเสนอรายงานผลการปฏิบัติตามมาตรการฯ ต่อหน่วยงานอนุญาต และหน่วยงานที่เกี่ยวข้อง รวมทั้งสำนักงานนโยบายและแผนทรัพยากรธรรมชาติและสิ่งแวดล้อม (สผ.) ทุก 6 เดือนนั้น

ตารางที่ 2.2-1 ผลการปฏิบัติตามมาตรการป้องกันและแก้ไขผลกระทบสิ่งแวดล้อมโครงการ THE MONUMENT SANAMPAO ระยะดำเนินการ

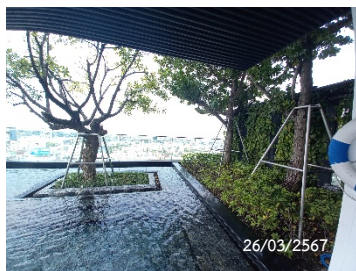
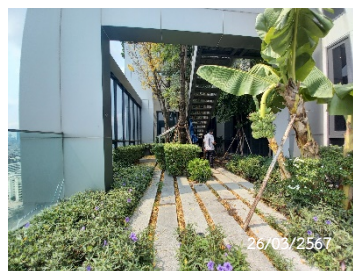
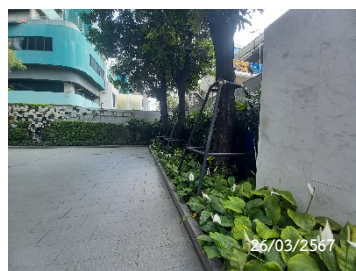
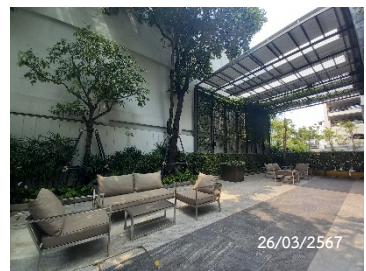
ภาพที่ 2.2-2 พื้นที่สีเขียวภายในโครงการ

2. จัดให้มีการปลูกไม้ยืนต้น ไม้พุ่มไม้คลุมดิน ภายในโครงการ โดยเฉพาะบริเวณแนวเขตที่ดินเพื่อให้พืชช่วยยึดหน้าดิน	✓	- โครงการจัดให้มีการออกแบบพื้นที่สีเขียวภายในโครงการ โดยจัดให้มีการปลูกไม้ยืนต้น ไม้พุ่ม และพืชคลุมดิน บริเวณชั้นที่ 1, 9, 22 และชั้นที่ 23 ซึ่งมีขนาดพื้นที่สีเขียวรวมทั้งสิ้นไม่น้อยกว่าที่ได้เสนอไว้ในรายงานการประเมินผลกระทบสิ่งแวดล้อมของโครงการ	ภาพที่ 2.2-2	-

2. โครงการจะจัดให้มีพื้นที่สีเขียว ขนาดพื้นที่รวมทั้งสิ้น 466.91 ตารางเมตร (ไม่น้อยกว่า 442 ตารางเมตร) คิดเป็นอัตราส่วนพื้นที่สีเขียวต่อจำนวนผู้พักอาศัยและพนักงานประมาณ 1.06 ตารางเมตร/คน โดยเป็นพื้นที่สีเขียวบริเวณชั้นที่ 1 ขนาดพื้นที่ 266.6 ตารางเมตร (ไม่น้อยกว่า 221 ตารางเมตร) และเป็นพื้นที่ปลูกไม้ยืนต้น 266.6 ตารางเมตร (ไม่น้อยกว่า 1 10.5 ตารางเมตร) ตามแนวทางการจัดทำรายงานการวิเคราะห์ผลกระทบสิ่งแวดล้อมของสำนักงานนโยบายและแผนทรัพยากรธรรมชาติและสิ่งแวดล้อม	✓	- โครงการจัดให้มีการออกแบบพื้นที่สีเขียวภายในโครงการ โดยจัดให้มีการปลูกไม้ยืนต้น ไม้พุ่ม และพืชคลุมดิน บริเวณชั้นที่ 1, 9, 22 และชั้นที่ 23 ซึ่งมีขนาดพื้นที่สีเขียวรวมทั้งสิ้นไม่น้อยกว่าที่ได้เสนอไว้ในรายงานการประเมินผลกระทบสิ่งแวดล้อมของโครงการ	ภาพที่ 2.2-2	-

พื้นที่สีเขียวชั้นที่ 23

พื้นที่สีเขียวชั้นที่ 22

พื้นที่สีเขียวชั้นที่ 9

พื้นที่สีเขียวชั้นล่าง

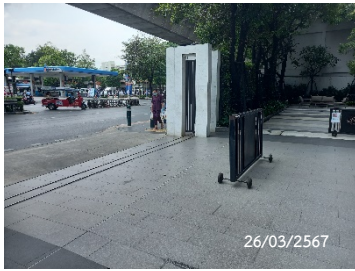
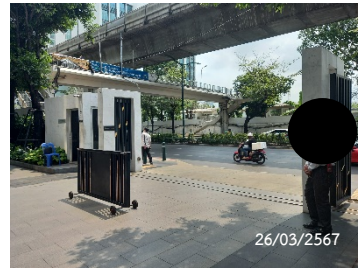
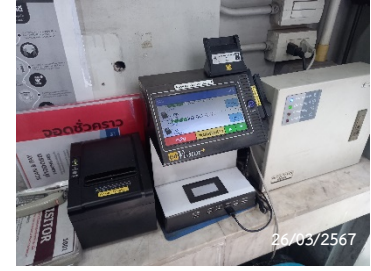
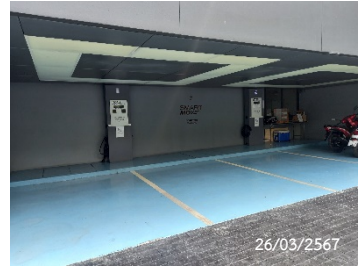
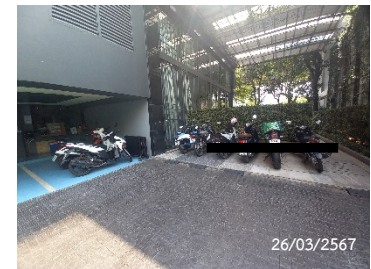
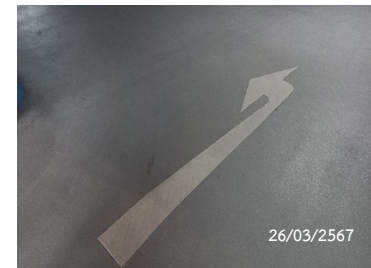
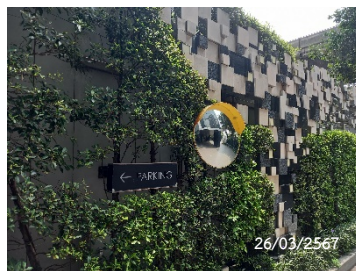
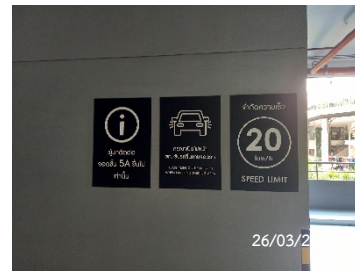
ภาพที่ 2.2-3 ป้ายสัญลักษณ์จราจรและพื้นที่จอดรถของโครงการ

2) มลพิษทางอากาศ	1. โครงการจัดให้มีที่จอดรถบริเวณชั้นที่ 1 ถึงชั้นที่ 8 โดยอากาศสามารถถ่ายเทได้โดยสะดวก	✓ - โครงการจัดให้มีการออกแบบพื้นที่จอดรถบริเวณชั้นที่ 1 ถึงชั้นที่ 8 เป็นพื้นที่ที่อากาศสามารถถ่ายเทได้โดยสะดวก	ภาพที่ 2.2-3	-

1.3 เสียง	1. จัดให้มีการทำลูกระนาดชะลอความเร็วของรถบนถนนภายในโครงการ เพื่อชะลอความเร็วของรถ และลดเสียงจากการแล่นของรถยนต์	X - โครงการไม่ได้จัดให้มีลูกระนาดชะลอความเร็วของรถบนถนนภายในโครงการ ทั้งนี้โครงการจัดให้มีป้ายควบคุมความเร็ว และเจ้าหน้าที่รักษาความปลอดภัยคอยอำนวยความสะดวกการจราจร และควบคุมความเร็วของรถภายในโครงการ	ภาพที่ 2.2-3	ตารางที่ 4.1-2

2. ติดตั้งป้ายห้ามเร่งเครื่องยนต์ไว้บริเวณที่จอดรถและทางวิ่งภายในโครงการให้เห็นอย่างชัดเจน	X - โครงการไม่ได้จัดให้มีป้ายห้ามเร่งเครื่องยนต์ไว้บริเวณที่จอดรถและทางวิ่งภายในโครงการ ทั้งนี้โครงการจัดให้มีป้ายควบคุมความเร็ว และเจ้าหน้าที่รักษาความปลอดภัยคอยอำนวยความสะดวกการจราจร และควบคุมความเร็วของรถภายในโครงการ	ภาพที่ 2.2-3	ตารางที่ 4.1-2

ทางเข้า - ออกโครงการ

ป้อม รปภ. และแผงกันจากรถ

พื้นที่จอดรถ EV

พื้นที่จอดรถจักรยานยนต์

สัญลักษณ์จราจรบนพื้นทาง

ป้ายจราจรภายในโครงการ

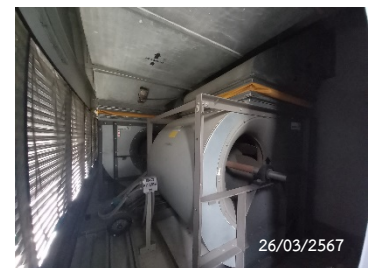
ภาพที่ 2.2-4 การระบายอากาศภายในโครงการ

ระบบระบายอากาศ

Pressurized fan

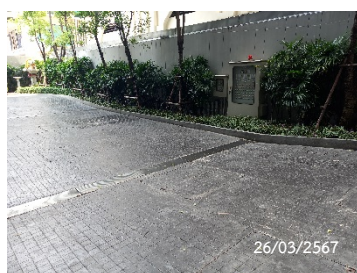
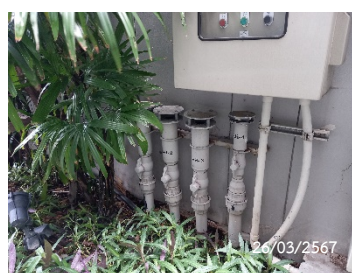
ภาพที่ 2.2-5 ระบบบำบัดน้ำเสียของโครงการ

1.4 คุณภาพน้ำ	1. จัดให้มีระบบบำบัดน้ำเสียชนิดเติมอากาศแบบตะกอนเร่ง (Activated Sludge) จำนวน 1 ชุด ออกแบบให้สามารถรองรับปริมาณน้ำเสียได้ 75 ลูกบาศก์เมตร/วัน โดยระบบบำบัดน้ำเสียจะมีประสิทธิภาพร้อยละ 92 คิดค่าความสกปรกเฉลี่ย (BOD) ของน้ำเสียที่เข้าระบบบำบัดน้ำเสียเท่ากับ 267.2 มิลลิกรัม/ลิตร และมีค่า BOD ที่ออกจากระบบไม่เกิน 20 มิลลิกรัม/ลิตร	✓ - โครงการจัดให้มีการติดตั้งระบบบำบัดน้ำเสียชนิดเติมอากาศแบบตะกอนเร่ง (Activated Sludge) จำนวน 1 ชุด ทั้งนี้ โครงการได้รับอนุญาตจากสำนักการระบายน้ำกรุงเทพมหานคร ให้สามารถระบายน้ำเสียที่ผ่านการบำบัดขั้นต้นลงสู่บ่อพักที่ระบายน้ำสาธารณะของกรุงเทพมหานคร (รายละเอียดตามหนังสือ กท 1007/1827 ลงวันที่ 26 มิถุนายน พ.ศ. 2566)	ภาพที่ 2.2-5 เอกสารแนบ 2	-

6. โครงการจะติดตั้งถังบำบัด Aerosol (จำนวน 1 ถัง โดยใช้หลักการบำบัดแบบ Bio Scrubber มีขนาดพื้นที่หน้าตัด 5.11 ตารางเมตรและมีปริมาตรรวมของถัง 2.3 ลูกบาศก์เมตร ซึ่งสามารถรองรับปริมาณ Aerosol ที่เกิดขึ้นจากระบบบำบัดน้ำเสียของโครงการ 16.35 ลูกบาศก์เมตร/ชั่วโมง ได้อย่างเพียงพอ	✓ - โครงการจัดให้มีการติดตั้งระบบบำบัดน้ำเสียชนิดเติมอากาศแบบตะกอนเร่ง (Activated Sludge) จำนวน 1 ชุด ทั้งนี้ โครงการได้รับอนุญาตจากสำนักงานการระบายน้ำกรุงเทพมหานคร ให้สามารถระบายน้ำเสียที่ผ่านการบำบัดขั้นต้นลงสู่บ่อกักที่ระบายน้ำสาธารณะของกรุงเทพมหานคร (รายละเอียดตามหนังสือ กท 1007/1827 ลงวันที่ 26 มิถุนายน พ.ศ. 2566)	ภาพที่ 2.2-5 เอกสารแนบ 2	-

7. โครงการจัดให้มีการจัดการก๊าซมีเทน ที่เกิดจากระบบบำบัดน้ำเสียสำเร็จรูปชนิดเติมอากาศแบบตะกอนเร่ง (Activated Sludge) ของโครงการปริมาณ 1. ลบ.ม./วัน โดยจะต้องต่อท่อระบายอากาศ เพื่อรวบรวมก๊าซมีเทนลงบ่อดินที่จัดเตรียมไว้ โดยโครงการจัดเตรียมบ่อดิน จำนวน 1 บ่อ มีความกว้าง 1 ม. ความยาว 1 ม. ความลึก 1 ม. ซึ่งที่ก้นบ่อจะใช้ดินทรายรองไว้	✓ - โครงการจัดให้มีการติดตั้งระบบบำบัดน้ำเสียชนิดเติมอากาศแบบตะกอนเร่ง (Activated Sludge) จำนวน 1 ชุด ทั้งนี้ โครงการได้รับอนุญาตจากสำนักงานการระบายน้ำกรุงเทพมหานคร ให้สามารถระบายน้ำเสียที่ผ่านการบำบัดขั้นต้นลงสู่บ่อกักที่ระบายน้ำสาธารณะของกรุงเทพมหานคร (รายละเอียดตามหนังสือ กท 1007/1827 ลงวันที่ 26 มิถุนายน พ.ศ. 2566)	ภาพที่ 2.2-5 เอกสารแนบ 2	-

บริเวณระบบบำบัดน้ำเสีย

ท่อเติมอากาศระบบบำบัดน้ำเสีย

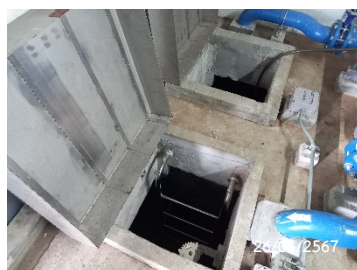
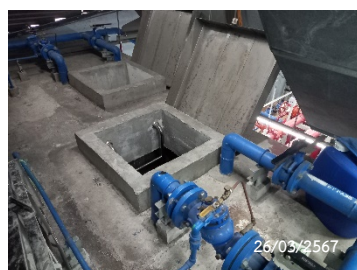
ภาพที่ 2.2-6 ระบบน้ำใช้ภายในโครงการ

3. คุณค่าการใช้ประโยชน์ของมนุษย์					
3.1 การใช้น้ำ	1. จัดให้มีน้ำสำรองเก็บไว้ในถังเก็บน้ำใต้ดินและถังเก็บน้ำชั้นที่ 24 ของอาคารโครงการโดยสำรองน้ำใช้ได้นาน 1.4 วัน	✓	- โครงการจัดให้มีถังเก็บน้ำใต้ดิน จำนวน 2 ถัง ใช้สำหรับการอุปโภคบริโภค และการดับเพลิง รวมทั้งจัดให้มีการสำรองน้ำไว้ในถังเก็บน้ำชั้นที่ 24 จำนวน 2 ถัง ใช้สำหรับการอุปโภคบริโภคทั้งหมด	ภาพที่ 2.2-6	-

11. ออกแบบให้มีฝาลังเก็บน้ำให้ดิน และถังเก็บน้ำขึ้น 24 จำนวน 2 ฝาลัง เพื่อความสะดวกในการดูแลและบำรุงรักษา	✓	- โครงการจัดให้มีการออกแบบให้ถังเก็บน้ำได้ดินและถังเก็บน้ำขึ้น 24 ของโครงการมีการออกแบบให้มีฝาลังจำนวน 2 ฝาลัง เพื่อความสะดวกในการดูแลและบำรุงรักษา	ภาพที่ 2.2-6	-

ถังเก็บน้ำชั้นดาดฟ้า

ถังเก็บน้ำชั้นใต้ดิน

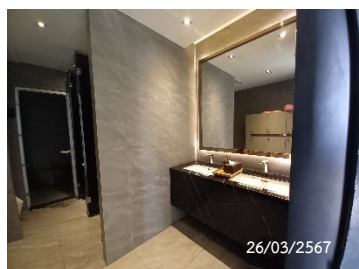
ภาพที่ 2.2-7 สุขภัณฑ์ที่ใช้ภายในโครงการ

3.1 การใช้น้ำ (ต่อ)	4. ออกแบบโดยเลือกใช้สุขภัณฑ์ที่ประหยัดน้ำหรืออุปกรณ์ที่มีประสิทธิภาพสูงทั้งก๊อกประหยัดน้ำชักโครก และหัวฉีดประหยัดน้ำ	✓ - โครงการจัดให้มีการเลือกใช้สุขภัณฑ์ที่ประหยัดน้ำภายในพื้นที่โครงการ	ภาพที่ 2.2-7	-

อ่างล้างมือ

โถสุขภัณฑ์

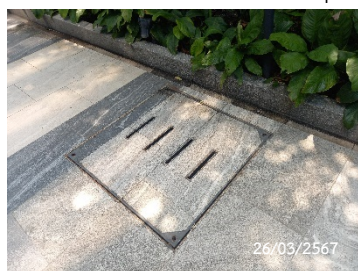
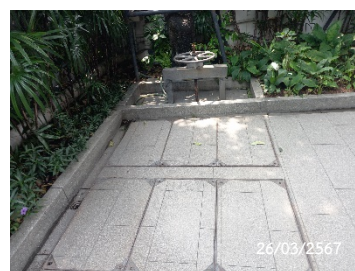
ภาพที่ 2.2-8 ระบบระบายน้ำภายในโครงการ

รางระบายน้ำ และบ่อพักน้ำฝนรอบโครงการ

บ่อพักน้ำสุดท้าย

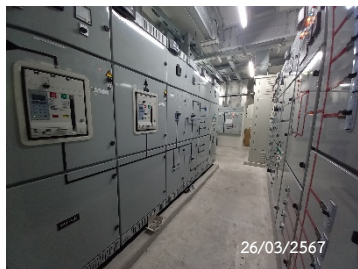
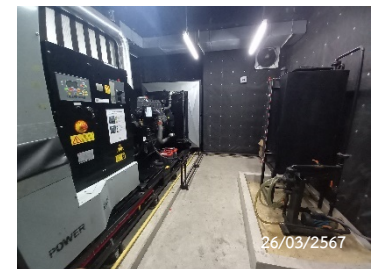
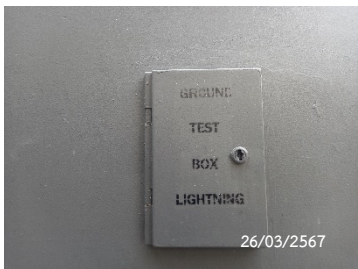
ภาพที่ 2.2-10 ระบบไฟฟ้าภายในโครงการ

MDB Room

Ring Main Unit

Generator Room

Ground Test Box

สวิตช์ไฟฟ้า

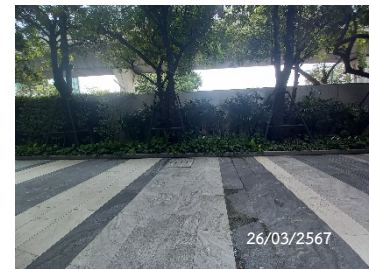
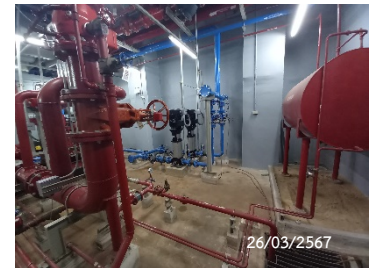
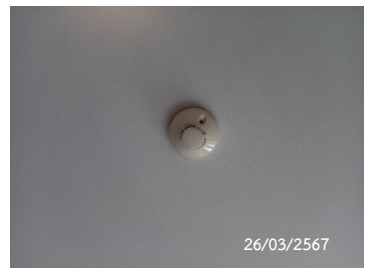
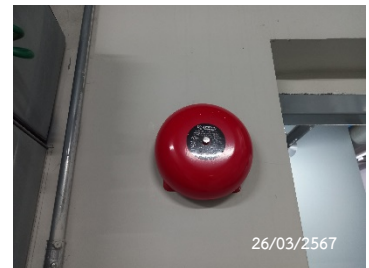
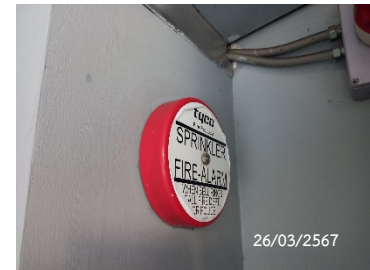
ภาพที่ 2.2-11 ระบบป้องกันและเตือนอัคคีภัย (ต่อ)

พื้นที่จุดรวมพล

Fire Pump System

Smoke Detector

ไฟฟ้าสำรองฉุกเฉิน

Alarm Bell

Sprinkler Fire Alarm When Bell Rings

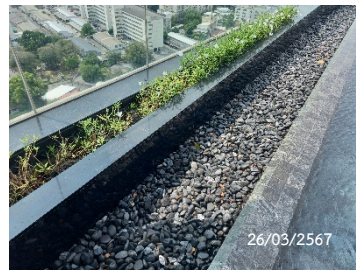
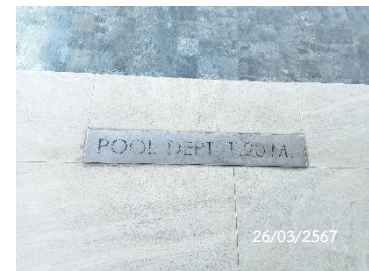
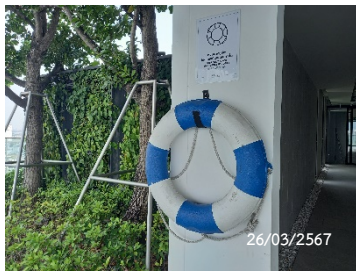
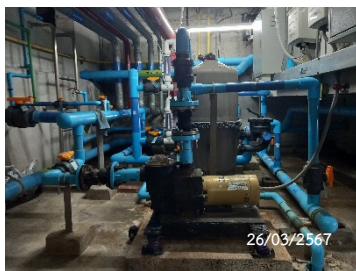
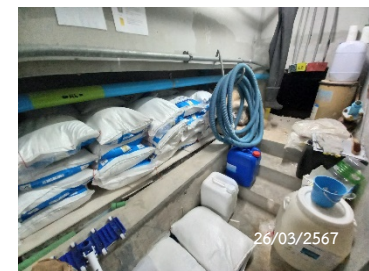
ภาพที่ 2.2-13 สระว่ายน้ำ

3.2 สระว่ายน้ำ	1. ในการฆ่าเชื้อโรคในสระว่ายน้ำจะใช้ระบบเกลือ (Salt Chlorinator)	✓	- โครงการได้จัดให้มีการฆ่าเชื้อโรคในสระว่ายน้ำด้วยระบบเกลือ (Salt Chlorinator)	ภาพที่ 2.2-13	-

2) อุบัติเหตุจากการจมน้ำ	1. จัดให้มีป้ายบอกระดับความลึกหรือเลขบอกตัวระดับความลึกที่สามารถมองเห็นได้ชัดเจน โดยมีตัวเลขแสดงความลึกเป็นระยะๆ อย่างน้อย 3 ระยะ	✓ - โครงการจัดให้มีการติดตั้งตัวเลขบอกตัวระดับความลึกที่สามารถมองเห็นได้ชัดเจน โดยมีตัวเลขแสดงความลึก 2 ระดับตามความลึกของสระว่ายน้ำ ได้แก่ 0.6 เมตร และ 1.2 เมตร	ภาพที่ 2.2-13	-

4. จัดให้มีอุปกรณ์ประจำสระว่ายน้ำ ซึ่งอยู่ในตำแหน่งที่เห็นชัดเจนและนำมาใช้ได้ทันที โดยอุปกรณ์ที่จัดให้มี ได้แก่ - ไม้ช่วยชีวิต ยาวไม่น้อยกว่า 3.5 เมตร น้ำหนักเบา อย่างน้อย 1 อัน - ห่วงชูชีพ ขนาดเส้นผ่านศูนย์กลางภายในไม่น้อยกว่า 15 นิ้ว	● - โครงการจัดให้มีห่วงชูชีพ จำนวน 1 อัน ไว้ในพื้นที่สระว่ายน้ำที่สามารถมองเห็นได้ชัดเจน และสะดวกต่อการใช้งานกรณีเกิดเหตุฉุกเฉิน	ภาพที่ 2.2-13	ตารางที่ 4.1-2

3) โครงสร้างสระว่ายน้ำ	1. โครงสร้างของสระว่ายน้ำเป็นคอนกรีตเสริมเหล็กมีความมั่นคงแข็งแรง น้ำซึมไม่ได้ผนังเรียบอยู่ในสภาพดีและทำความสะอาดง่าย	✓	- โครงการจัดให้มีการออกแบบโครงสร้างของสระว่ายน้ำเป็นคอนกรีตเสริมเหล็กที่มีความมั่นคงแข็งแรง น้ำซึมไม่ได้ ผนังเรียบอยู่ในสภาพดีและทำความสะอาดง่ายพร้อมทั้งได้มอบหมายให้ช่างเทคนิคประจำอาคารคอยดูแล ตรวจสอบความแข็งแรงของโครงสร้างอยู่เสมอ	ภาพที่ 2.2-13	-

2. จัดให้มีรั้วระบายน้ำล้นมีฝาปิดรอบสระว่ายน้ำ ความกว้าง 30-40 เซนติเมตร ไม่เป็นสนิม แข็งแรง ทำความสะอาดง่าย อยู่ในสภาพดีและไม่มีน้ำล้นออกจากราง	✓	- โครงการจัดให้มีการออกแบบรางระบายน้ำล้นแบบมีฝาปิดแข็งแรง ทำความสะอาดง่าย อยู่ในสภาพดี และไม่มีน้ำล้นออกจากราง	ภาพที่ 2.2-13	-

บริเวณสระว่ายน้ำ

รางระบายน้ำสระว่ายน้ำ

ป้ายบอกความลึก

ห่วงช่วยชีวิต

ระบบกรองน้ำสระว่ายน้ำ

ห้องเก็บสารเคมี
