บทที่ 3

ผลการปฏิบัติตามมาตรการติดตามตรวจสอบผลกระทบสิ่งแวดล้อม

3.1 การปฏิบัติตามมาตรการติดตามตรวจสอบผลกระทบสิ่งแวดล้อม

ตารางที่ 3.4-1 มาตรการติดตามตรวจสอบผลกระทบสิ่งแวดล้อม โครงการ สโคป พร้อมศรี (SCOPE PROMSRI) (ระยะดำเนินการ)

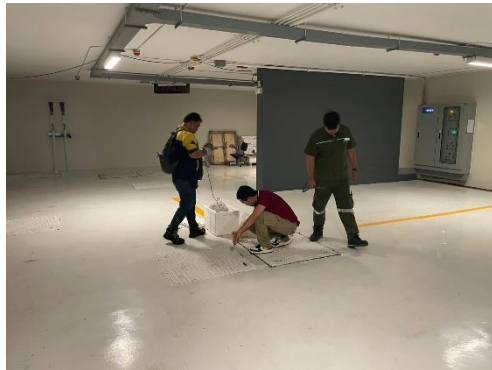
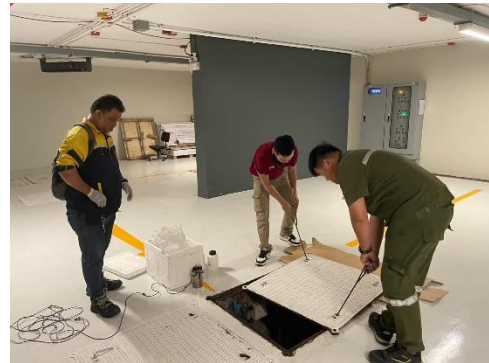
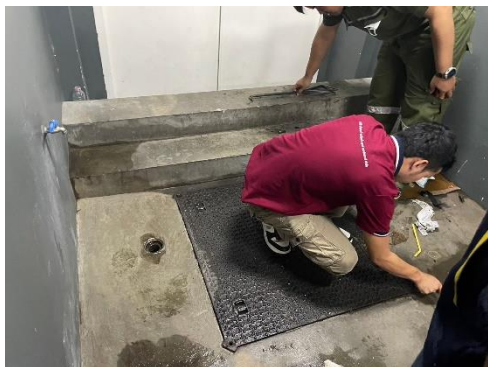
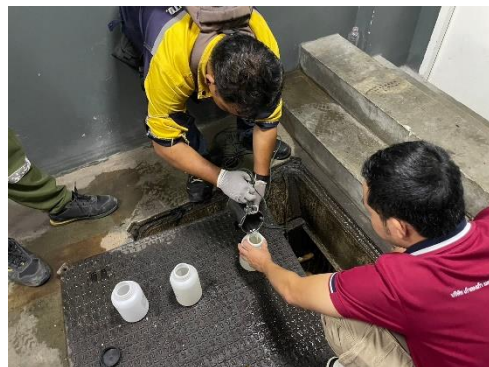
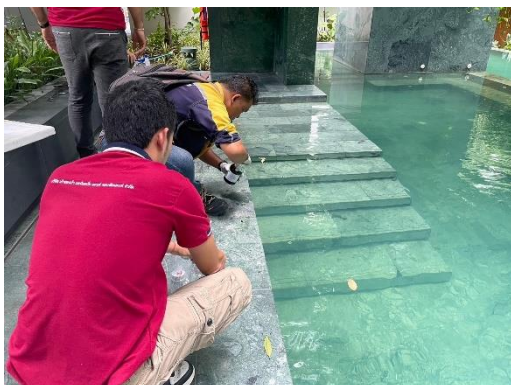
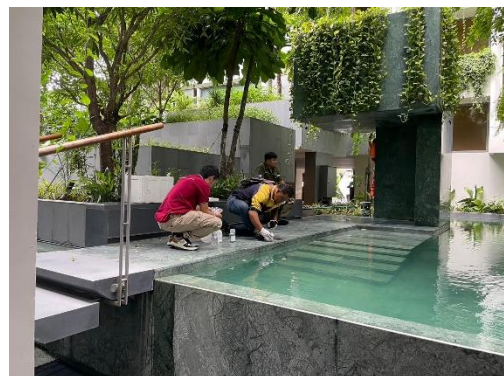
ภาพที่ 3.5.3-1 ตำแหน่งจุดตรวจวัดคุณภาพน้ำ และการเก็บตัวอย่างน้ำระบบบำบัดน้ำเสียและสระว่ายน้ำ
