ผลการติดตามตรวจสอบผลกระทบสิ่งแวดล้อม

ผลการปฏิบัติตามมาตรการติดตามตรวจสอบผลกระทบสิ่งแวดล้อม

โครงการ ดี คอนโด อ่อนนุช - พระรามเก้า 1 ตั้งอยู่เลขที่ 678 ถนนเฉลิมพระเกียรติ ร.9 แขวงประเวศ เขตประเวศ กรุงเทพมหานคร เป็นอาคารอยู่อาศัยรวม (อาคารชุด) ซึ่งประกอบด้วยอาคารชุด จำนวน 2 อาคาร (แยกเป็นอาคาร A และอาคาร B) และอาคารคลับเฮาส์ 1 อาคาร มีห้องชุดพักอาศัยทั้งหมด 498 ห้อง โดยอาคาร A มีจำนวนห้องชุดพักอาศัย 149 ห้อง มีพื้นที่ใช้ประโยชน์อาคาร 9,681.91 ตารางเมตร และอาคาร B มีจำนวนห้องชุดพักอาศัย 249 ห้อง มีพื้นที่ใช้ประโยชน์อาคาร 9,681.91 ตารางเมตร ระดับความสูงของอาคารเท่ากับ 22.95 เมตร ด้านสิ่งแวดล้อม โครงการ ดี คอนโด อ่อนนุช - พระรามเก้า 1 ได้มีการตรวจสอบด้านผลกระทบสิ่งแวดล้อมตามเงื่อนไขที่เสนอไว้ ในรายงานการประเมินผลกระทบสิ่งแวดล้อม (EIA) ซึ่งได้รับความเห็นชอบจากสำนักนโยบายและแผนทรัพยากรธรรมชาติและสิ่งแวดล้อม ตามหนังสือเห็นชอบเลขที่ ทส 1009.5/12298 ลงวันที่ 4 พฤศจิกายน พ.ศ. 2557 โดยได้มอบหมายให้บริษัท ทัช พร็อพเพอร์ตี้ จำกัด เป็นผู้ดำเนินการตรวจวัดคุณภาพสิ่งแวดล้อมเพื่อนำเสนอต่อหน่วยงานที่เกี่ยวข้องต่อไป

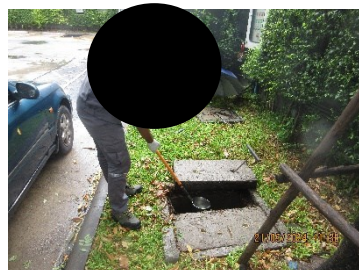
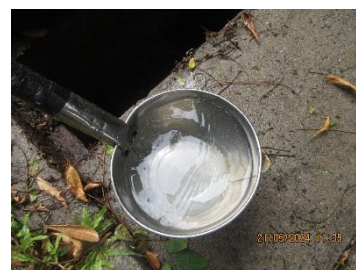
ภาพที่ 3.5-1 การเก็บตัวอย่างภายในพื้นที่โครงการ

น้ำทิ้งก่อนระบายออกจากโครงการ
