ผลการปฏิบัติตามมาตรการป้องกัน
และแก้ไขผลกระทบสิ่งแวดล้อม

โครงการ ONYX PHAHONYOTHIN ตั้งอยู่เลขที่ 1505 ถนนพหลโยธิน แขวงสามเสนใน เขตพญาไท กรุงเทพมหานคร ดำเนินการโดย บริษัท แอสสิริ จำกัด (มหาชน) ปัจจุบันได้มีการโอนให้แก่นิติบุคคลอาคารชุด ออริกซ์ พหลโยธิน เรียบร้อยแล้ว (แสดงดังเอกสารแนบ 2) โดยโครงการดังกล่าวได้ออกแบบให้มีลักษณะเป็น อาคารชุดพักอาศัย ขนาดความสูง 26 ชั้น ความสูง 88.75 เมตร ความสูงวัดถึงส่วนที่สูงที่สุด) จำนวน 1 อาคาร มี จำนวนห้องชุดพักอาศัยรวมทั้งสิ้น 620 ห้อง ขนาดพื้นที่โครงการ 3-2-77 ไร่ หรือ 5,908 ตารางเมตร จึงเข้าข่ายที่จะต้องจัดทำรายงานตามกฎหมายดังกล่าวโดยเจ้าของโครงการได้ว่าจ้าง บริษัท ไท-ไท วิศวกร จำกัด ซึ่งเป็นนิติบุคคลขึ้นทะเบียนเป็นผู้มีใบอนุญาตในการจัดทำรายงานฯ เป็นผู้ศึกษาและจัดทำรายงานการประเมินผลกระทบสิ่งแวดล้อมของโครงการ รวมไปถึงได้มีการนำเสนอรายงานฯ เข้าสู่กระบวนการพิจารณาของสำนักงานนโยบายและแผนทรัพยากรธรรมชาติและสิ่งแวดล้อม (สผ.) เป็นที่เรียบร้อยแล้ว โดยผลการพิจารณารายงานของ คณะกรรมการผู้ชำนาญการพิจารณารายงานฯ มีมติเห็นชอบรายงานฯ ตามหนังสือเลขที่ ทส 1009.5/1246 ลง วันที่ 3 กุมภาพันธ์ พ.ศ. 2554 ทั้งนี้ตามหนังสือฉบับดังกล่าวได้กำหนดให้ทางโครงการทำการติดตามตรวจสอบผลกระทบสิ่งแวดล้อม และรายงานผลการติดตามตรวจสอบผลกระทบสิ่งแวดล้อมเสนอต่อ สผ. และหน่วยงานที่เกี่

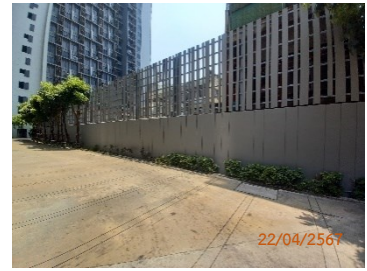
ภาพที่ 2.2-1 สภาพแวดล้อมรอบโครงการ

1. ทรัพยากรสิ่งแวดล้อมทางกายภาพ				
1.1 สภาพภูมิประเทศ	1. จัดให้มีรั้วโดยรอบแนวเขตที่ดิน เพื่อป้องกันการพังทลายของดินสู่พื้นที่ข้างเคียง	✓ - โครงการจัดให้มีรั้วโดยรอบแนวเขตที่ดิน เพื่อป้องกันการพังทลายของดินสู่พื้นที่ข้างเคียง	ภาพที่ 2.2-1	-

รั้วรอบโครงการ

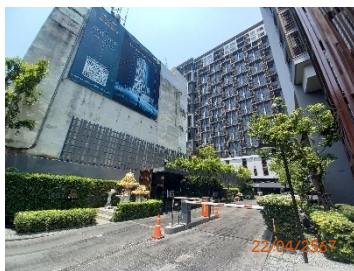
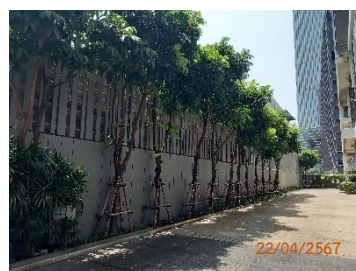
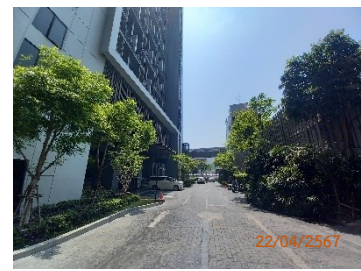
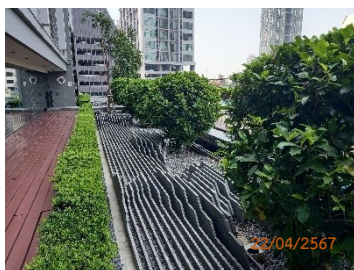
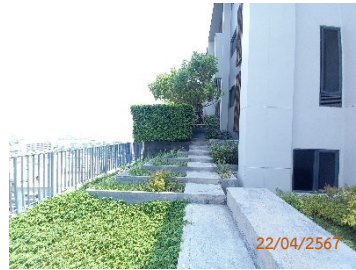
ภาพที่ 2.2-2 พื้นที่สีเขียวภายในโครงการ

2. จัดให้มีการปลูกพืชคลุมดินไม่ปล่อยให้มีพื้นที่ว่างที่เป็นดิน เพื่อให้พืชช่วยยึดหน้าดินไม่ให้เกิดการชะล้างพังทลาย	✓ - โครงการจัดให้มีการออกแบบให้มีพื้นที่สีเขียวโดยรอบพื้นที่โครงการ แบ่งเป็นพื้นที่สีเขียวชั้นล่าง ชั้น 5 ชั้น 18 ชั้น 19 ชั้น 20 ชั้น 22 และชั้น 26 ซึ่งจัดเป็นไม้ยืนต้น ไม้พุ่ม และสนามหญ้า โดยปลูกพืชคลุมพื้นที่ว่างทั้งหมด ซึ่งโครงการจัดให้มีพื้นที่สีเขียวโดยรอบโครงการทั้งหมดไม่น้อยกว่าที่ระบุไว้ในรายงานการประเมินผลกระทบสิ่งแวดล้อม เพื่อให้พืชช่วยยึดหน้าดินไม่ให้เกิดการชะล้างพังทลาย	ภาพที่ 2.2-2	-

3. จัดให้มีพื้นที่สีเขียวภายในโครงการขนาดพื้นที่ 2,589 ตร.ม. โดยปลูกพืชคลุมพื้นที่ว่างทั้งหมด เพื่อไม่ให้เกิดฝุ่นละออง	✓ - โครงการจัดให้มีการออกแบบให้มีพื้นที่สีเขียวโดยรอบพื้นที่โครงการ แบ่งเป็นพื้นที่สีเขียวชั้นล่าง ชั้น 5 ชั้น 18 ชั้น 19 ชั้น 20 ชั้น 22 และชั้น 26 ซึ่งจัดเป็นไม้ยืนต้น ไม้พุ่ม และสนามหญ้า โดยปลูกพืชคลุมพื้นที่ว่างทั้งหมด ซึ่งโครงการจัดให้มีพื้นที่สีเขียว	ภาพที่ 2.2-2	-

2) มลพิษทางอากาศ (ต่อ)	5. คัดเลือกพันธุ์ไม้ที่ปลูกภายในโครงการโดยคำนึงถึงชนิดของพันธุ์ไม้ที่ปลูกให้มีความสามารถในการดูดซับคาร์บอนไดออกไซด์ที่เกิดจากโครงการได้อย่างเพียงพอ โดยจากการคำนวณพบว่า จากอัตราการสังเคราะห์แสงใน 1 วัน ของต้นไม้ภายในพื้นที่โครงการมีค่ารวมประมาณ 771 mol หรือ 33,824 กรัม ซึ่งมากกว่าคาร์บอนมอนอกไซด์เมื่อคิดเป็นคาร์บอนไดออกไซด์ที่เกิดจากยานพาหนะภายในโครงการ 317 กรัม	✓ - โครงการจัดให้มีการออกแบบให้มีพื้นที่สีเขียวโดยรอบพื้นที่โครงการ แบ่งเป็นพื้นที่สีเขียวชั้นล่าง ชั้น 5 ชั้น 18 ชั้น 19 ชั้น 20 ชั้น 22 และชั้น 26 ซึ่งจัดเป็นไม้ยืนต้น ไม้พุ่ม และสนามหญ้า โดยปลูกพืชคลุมพื้นที่ว่างทั้งหมด ซึ่งโครงการจัดให้มีพื้นที่สีเขียวโดยรอบโครงการทั้งหมดไม่น้อยกว่าที่ระบุไว้ในรายงานการประเมินผลกระทบสิ่งแวดล้อม เพื่อให้พืชช่วยยึดหน้าดินไม่ให้เกิดการชะล้างพังทลาย	ภาพที่ 2.2-2	-

6. จัดให้มีพื้นที่ปลูกต้นไม้บริเวณชั้นที่ 1 ขนาดพื้นที่ 75 ตร.ม. เพื่อนำมาทำเป็นระบบบำบัดมลพิษจากชั้นจอดรถ โดยวิธีบำบัดอากาศด้วยดิน (Earth Air Purifiers : EAPs) โดยรวบรวมมลพิษที่เกิดภายในชั้นจอดรถแต่ละชั้นด้วยพัดลมดูดอากาศขนาด 9,200 ลูกบาศก์ฟุต/นาที่ จำนวน 4 ตัว และขนาด 9,300 ลูกบาศก์ฟุต/นาที่ จำนวน 1 ตัว ผ่านท่อระบายอากาศมายังพื้นที่สีเขียวบริเวณดังกล่าว	✓ - โครงการจัดให้มีการออกแบบให้มีพื้นที่สีเขียวโดยรอบพื้นที่โครงการ แบ่งเป็นพื้นที่สีเขียวชั้นล่าง ชั้น 5 ชั้น 18 ชั้น 19 ชั้น 20 ชั้น 22 และชั้น 26 ซึ่งจัดเป็นไม้ยืนต้น ไม้พุ่ม และสนามหญ้า โดยปลูกพืชคลุมพื้นที่ว่างทั้งหมด ซึ่งโครงการจัดให้มีพื้นที่สีเขียวโดยรอบโครงการทั้งหมดไม่น้อยกว่าที่ระบุไว้ในรายงานการประเมินผลกระทบสิ่งแวดล้อม เพื่อให้พืชช่วยยึดหน้าดินไม่ให้เกิดการชะล้างพังทลาย	ภาพที่ 2.2-2	-

พื้นที่สีเขียวชั้นล่าง

พื้นที่สีเขียวชั้น 5

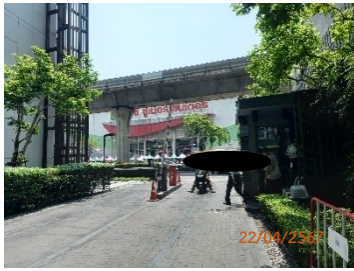
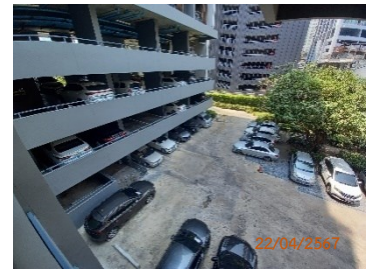
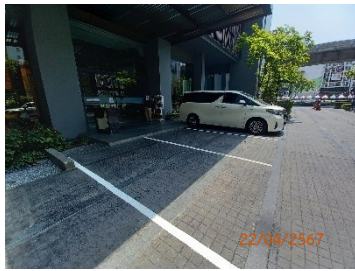
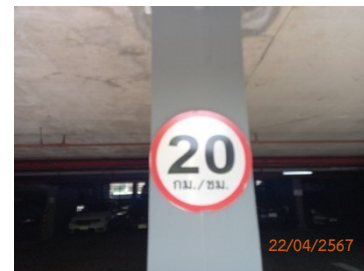
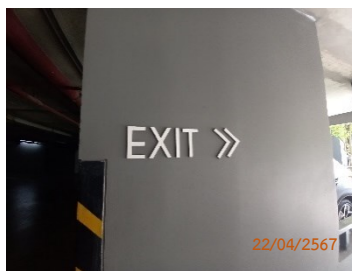
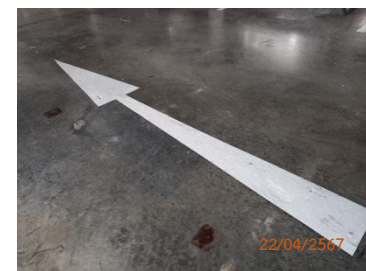
ภาพที่ 2.2-3 ป้ายสัญลักษณ์จราจรและพื้นที่จอดรถของโครงการ

1.2 คุณภาพอากาศ 1) ฝุ่นละออง	1. ควบคุมความเร็วของรถภายในโครงการ เช่น ป้ายจำกัดความเร็ว สันนุลดความเร็ว เพื่อไม่ให้เกิดการฟุ้งกระจายของฝุ่นบนผิวถนน	✓ - โครงการจัดให้มีการควบคุมความเร็วภายในโครงการ โดยจัดให้มีการติดตั้งป้ายจำกัดความเร็ว และจัดให้มีเจ้าหน้าที่รักษาความปลอดภัยคอยอำนวยความสะดวกและควบคุมการปฏิบัติตามกฎจราจรภายในพื้นที่โครงการ	ภาพที่ 2.2-3	-

1) ฝุ่นละออง (ต่อ)		โดยรอบโครงการทั้งหมดไม่น้อยกว่าที่ระบุไว้ในรายงานการประเมินผลกระทบสิ่งแวดล้อม เพื่อไม่ให้เกิดฝุ่นละออง		
2) มลพิษทางอากาศ	1. ออกแบบให้ที่จอดรถของโครงการ มีลักษณะเปิดโล่ง ไม่ปิดทึบ มีลมพัดผ่านอยู่ตลอดเวลา ไม่เกิดการสะสมของมลพิษ	✓ - โครงการจัดให้มีการออกแบบพื้นที่จอดรถของโครงการ ให้มีลักษณะเปิดโล่ง ไม่ปิดทึบ มีลมพัดผ่านอยู่เสมอ เพื่อไม่ให้เกิดการสะสมของมลพิษบริเวณพื้นที่จอดรถ	ภาพที่ 2.2-3	-

2. ติดตั้งป้ายห้ามติดเครื่องยนต์ทั้งไว้ในบริเวณพื้นที่จอดรถ ให้สามารถสังเกตได้อย่างชัดเจนและทั่วถึง	✓ - โครงการจัดให้มีการติดตั้งป้ายห้ามติดเครื่องยนต์ทั้งไว้ ที่สามารถมองเห็นได้อย่างชัดเจน บริเวณพื้นที่จอดรถภายในโครงการ	ภาพที่ 2.2-3 เอกสารแนบ 3	-

4. จัดทำป้ายและสัญลักษณ์จราจรบนพื้นที่ทางให้ชัดเจน และไม่ให้เกิดความสับสนของผู้ขับขี่ ทำให้การเคลื่อนตัวของรถในโครงการ และบริเวณทางเข้า-ออกโครงการสามารถทำได้ดีและปลอดภัย	✓ - โครงการจัดให้มีการติดตั้งป้ายจราจรและจัดทำสัญลักษณ์จราจรบนพื้นที่ทาง ที่สามารถมองเห็นได้อย่างชัดเจน รวมถึงจัดให้มีเจ้าหน้าที่รักษาความปลอดภัยคอยอำนวยความสะดวกและควบคุมการปฏิบัติตามกฎจราจรภายในพื้นที่โครงการ เพื่อไม่ให้เกิดความสับสนของผู้ขับขี่และเพื่อความปลอดภัยของการจราจรภายในโครงการรวมถึงบริเวณทางเข้า-ออก โครงการ	ภาพที่ 2.2-3	-

ป้ายจำกัดความเร็ว

สัญลักษณ์จราจรบนพื้นทาง

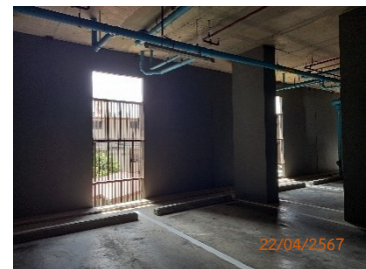
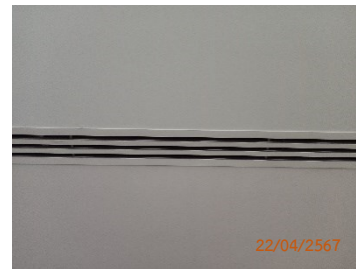
ภาพที่ 2.2-4 การระบายอากาศภายในโครงการ

การระบายอากาศพื้นที่จอดรถ

การระบายอากาศระบบ HVAC

ระบบเครื่องปรับอากาศ

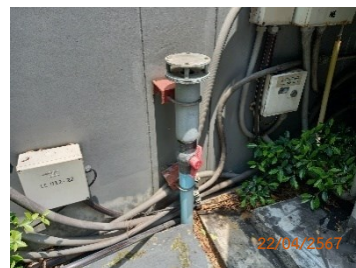
ภาพที่ 2.2-5 ระบบบำบัดน้ำเสียของโครงการ

1.4 คุณภาพน้ำ	1. จัดให้มีระบบบำบัดน้ำเสียรวมของโครงการ จำนวน 1 ชุด ซึ่งเป็นระบบบำบัดน้ำเสียแบบตะกอนเร่ง (Activated Sludge Process) ออกแบบให้รองรับน้ำเสียได้ 420 ลบ.ม./วัน โดยประสิทธิภาพของระบบบำบัดน้ำเสียเท่ากับร้อยละ 92 สามารถบำบัดน้ำเสียให้ได้คุณภาพตามมาตรฐานน้ำทิ้งจากอาคารประเภท ก ซึ่งกำหนดให้มีค่า BOD ในน้ำทิ้งไม่เกิน 20 มก./ล. ก่อนระบายน้ำออกสู่ท่อระบายน้ำ ริมถนนพหลโยธิน และถูกรวบรวมเข้าสู่โรงควบคุมคุณภาพน้ำจตุจักรต่อไป	✓ - โครงการจัดให้มีการออกแบบระบบบำบัดน้ำเสียรวมของโครงการเป็นระบบบำบัดน้ำเสียแบบตะกอนเร่ง (Activated Sludge Process) ทั้งนี้ โครงการได้รับอนุญาตจากสำนักการระบายน้ำ กรุงเทพมหานคร ให้สามารถระบายน้ำเสียที่ผ่านการบำบัดขั้นต้นลงสู่บ่อพักท่อระบายน้ำสาธารณะของกรุงเทพมหานคร รายละเอียดตามหนังสือ กท 1007/327 ลงวันที่ 7 กุมภาพันธ์ พ.ศ. 2562	ภาพที่ 2.2-5 เอกสารแนบ 2	-

5. ติดตั้งถังบำบัด Aerosol ความจุ 2.3 ลบ.ม. จำนวน 2 ชุด โดยใช้หลักการบำบัดแบบ Filter Scrubber ซึ่งเป็นระบบการกรองอนุภาคโดยใช้ตัวกลาง Media เพียงอย่างเดียว เพื่อป้องกันและลดผลกระทบจากการเกิด	✓ - โครงการจัดให้มีการออกแบบระบบบำบัดน้ำเสียรวมของโครงการเป็นระบบบำบัดน้ำเสียแบบตะกอนเร่ง (Activated Sludge Process) ทั้งนี้ โครงการได้รับอนุญาตจากสำนักการระบายน้ำกรุงเทพมหานคร ให้สามารถระบายน้ำเสียที่ผ่านการบำบัดขั้นต้น	ภาพที่ 2.2-5 เอกสารแนบ 2	-

6. จัดให้มีถังเก็บก๊าซมีเทนขนาด 17.5 ลบ.ม. จำนวน 1 ถัง โดยรวบรวมก๊าซมีเทนจากระบบบำบัดน้ำเสียเข้าถังเก็บก๊าซดังกล่าวและกำจัดด้วยวิธีการเผาทุกวันวันละ 1 ครั้ง ซึ่งจะมีการต่อท่ออากาศออกไปยังหัวเผาและมีวาล์วเปิดปิดควบคุมการทำงานด้วยระบบ Manual ซึ่งในการเผาเจ้าหน้าที่ฝ่ายช่างของโครงการสามารถใช้ไฟแช็คจุดเพื่อให้เกิดการเผาไหม้ได้ ซึ่งจะช่วยลดปริมาณก๊าซมีเทนที่อาจส่งผลกระทบต่อสุขภาพและทำให้เกิดภาวะโลกร้อนได้	✓	- โครงการจัดให้มีการออกแบบระบบบำบัดน้ำเสียรวมของโครงการเป็นระบบบำบัดน้ำเสียแบบตะกอนเร่ง (Activated Sludge Process) ทั้งนี้ โครงการได้รับอนุญาตจากสำนักการระบายน้ำ กรุงเทพมหานคร ให้สามารถระบายน้ำเสียที่ผ่านการบำบัดขั้นต้นลงสู่บ่อพักท่อระบายน้ำสาธารณะของกรุงเทพมหานคร รายละเอียดตามหนังสือ กท 1007/327 ลงวันที่ 7 กุมภาพันธ์ พ.ศ. 2562	ภาพที่ 2.2-5 เอกสารแนบ 2 -

3.2 การบำบัดน้ำเสีย	1. จัดให้มีระบบบำบัดน้ำเสียรวมของโครงการ จำนวน 1 ชุด ซึ่งเป็นระบบบำบัดน้ำเสียแบบตะกอนเร่ง (Activated Sludge Process) ออกแบบให้รองรับน้ำเสียได้ 420 ลบ.ม./วัน โดยประสิทธิภาพของระบบบำบัดน้ำเสียเท่ากับร้อยละ 92 สามารถบำบัดน้ำเสียให้	✓ - โครงการจัดให้มีการออกแบบระบบบำบัดน้ำเสียรวมของโครงการเป็นระบบบำบัดน้ำเสียแบบตะกอนเร่ง (Activated Sludge Process) ทั้งนี้ โครงการได้รับอนุญาตจากสำนักการระบายน้ำ กรุงเทพมหานคร ให้สามารถระบายน้ำเสียที่ผ่านการบำบัดขั้นต้นลงสู่บ่อพักที่ระบายน้ำสาธารณะของกรุงเทพมหานคร	ภาพที่ 2.2-5 เอกสารแนบ 2	-

ท่อระบายอากาศ

4. ออกแบบระบบการนำน้ำทิ้งกลับมาใช้ในการรดน้ำต้นไม้โดยวิธีซึมดิน เพื่อป้องกันไม่ให้มีผู้ไปสัมผัสกับน้ำทิ้ง	X - โครงการไม่ได้จัดให้มีการนำน้ำทิ้งจากระบบบำบัดน้ำเสียกลับมาใช้ประโยชน์ เนื่องจากทางโครงการมีการยกเลิกการใช้งานระบบบำบัดน้ำเสียภายในโครงการแล้ว ทั้งนี้ โครงการได้รับอนุญาตจากสำนักการระบายน้ำกรุงเทพมหานคร ให้สามารถระบายน้ำเสียที่ผ่านการบำบัดขั้นต้นลงสู่บ่อกักทอระบายน้ำสาธารณะของกรุงเทพมหานคร รายละเอียดตามหนังสือ กท 1007/327 ลงวันที่ 7 กุมภาพันธ์ พ.ศ. 2562	ภาพที่ 2.2-5 เอกสารแนบ 2	ตารางที่ 4.1-2

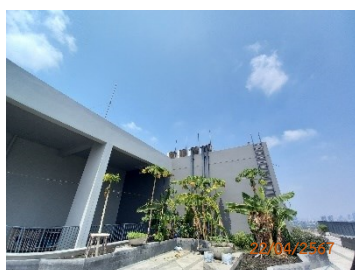
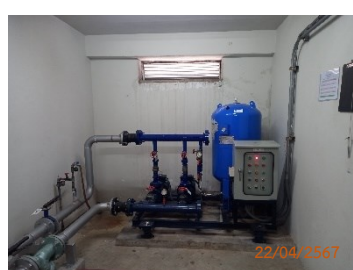
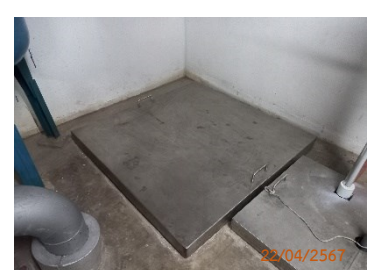
ภาพที่ 2.2-6 ระบบน้ำใช้ภายในโครงการ

3. คุณค่าการใช้ประโยชน์ของมนุษย์				
3.1 การใช้น้ำ	1. จัดให้มีการสำรองน้ำใช้ ดังนี้ - ถังเก็บน้ำใต้ดิน จำนวน 2 ถัง สำรองเพื่ออุปโภค-บริโภคปริมาณ 550 ลบ.ม.	✓ - โครงการจัดให้มีออกแบบให้มีถังสำรองน้ำใช้ภายในโครงการ โดยแบ่งเป็นถังเก็บน้ำชั้นใต้ดิน 2 ถัง และถังเก็บน้ำชั้นดาดฟ้า จำนวน 2 ถัง ซึ่งสามารถสำรองน้ำใช้ได้อย่างเพียงพอต่อความต้องการของผู้พักอาศัยภายในโครงการ	ภาพที่ 2.2-6	-

3.1 การใช้น้ำ (ต่อ)	- ถังเก็บน้ำชั้นหลังคา จำนวน 1 ถัง สำรองเพื่ออุปโภค-บริโภคปริมาณ 141 ลบ.ม. รวมปริมาณสำรองเพื่ออุปโภค-บริโภค 691 ลบ.ม. สำรองน้ำใช้ได้นาน 1.3 วัน

2. จัดให้มีระบบสูบน้ำในอาคาร ซึ่งทำหน้าที่สูบน้ำ โดยไม่ต้องนำน้ำจากท่อประปาโดยตรง และควบคุมการจ่ายน้ำด้วยระบบตั้งเวลา ซึ่งกำหนดเวลาการสูบน้ำ ในช่วง 24.00 – 05.00 น. ซึ่งอยู่นอกช่วงเวลาที่พักอาศัยใกล้เคียงมีการใช้น้ำ	✓	- โครงการจัดให้มีระบบสูบน้ำในอาคาร ซึ่งทำหน้าที่สูบน้ำ โดยไม่ต้องนำน้ำจากท่อประปาโดยตรง และควบคุมการจ่ายน้ำด้วยระบบแท่งอิเล็กทรอนิกส์	ภาพที่ 2.2-6	-

ถังเก็บน้ำชั้นดาดฟ้า

Booster pump

ถังเก็บน้ำชั้นใต้ดิน

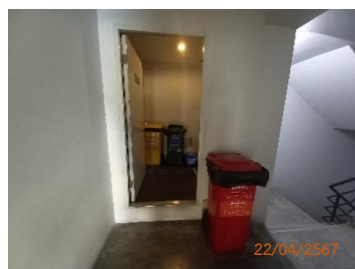
ภาพที่ 2.2-9 ห้องพักมูลฝอย

3.4 การจัดการมูลฝอย	1. จัดให้มีห้องพักมูลฝอยประจำชั้น ตั้งแต่ชั้นที่ 5 ถึง 26 จำนวน 1 ห้อง/ชั้น ความกว้าง 1.8 ม. ความยาว 1.9 ม. ซึ่งภายในจะตั้งถังมูลฝอยขนาด 100 ล. (ภายในรองด้วยถุงดำ) จำนวน 2 ถัง (ถังมูลฝอยแห้ง 1 ถัง และถังมูลฝอยเปียก 1 ถัง) โดยจะประชาสัมพันธ์ให้ผู้พักอาศัยนำมูลฝอยมาไว้ในห้องพักมูลฝอยประจำชั้นดังกล่าว สำหรับชั้นที่ 1-4 (ชั้นจอดรถ) จะตั้งถังมูลฝอย ขนาด 50 ล. จำนวน 2 ถัง (ถังมูลฝอยแห้ง 1 ถัง และถังมูลฝอยเปียก 1 ถัง) ไว้บริเวณโถงลิฟต์ ส่วนในห้องสำนักงานนิติบุคคลอาคารชุด (ตั้งอยู่ที่ชั้นที่ 1) และห้องสำนักงาน (ชั้นที่ 5) จะตั้งถังมูลฝอยขนาด 50 ล. จำนวน 2 ถัง (ถังมูลฝอยแห้ง 1 ถัง และถังมูลฝอยเปียก 1 ถัง) ไว้ภายในห้องดังกล่าว	✓ - โครงการจัดให้มีห้องพักมูลฝอยประจำชั้นที่มีประตูปิดมิดชิด ตั้งแต่ชั้น 5 ถึง ชั้น 26 ที่เป็นชั้นพักอาศัย โดยจัดให้มีห้องพักมูลฝอยประจำชั้น 1 ห้อง/ชั้น ซึ่งภายในประกอบด้วยถังรองรับมูลฝอยที่มีฝาปิดมิดชิด รองด้วยถุงดำ จำนวน 2 ถัง มีการติดตั้งพัดลมระบายอากาศ และออกแบบให้มีก๊อกน้ำและท่อระบายน้ำในห้องพักมูลฝอยประจำชั้น รวมถึงจัดให้มีการติดตั้งป้ายรณรงค์การคัดแยกขยะ นอกจากนี้ยังจัดให้มีถังรองรับมูลฝอยบริเวณพื้นที่ส่วนกลางที่สามารถรองรับมูลฝอยได้อย่างเพียงพอ ทั้งนี้ จัดให้มีแม่บ้านประจำโครงการทำหน้าที่รวบรวมมูลฝอยจากห้องพักมูลฝอยประจำชั้น และถังรองรับมูลฝอยบริเวณพื้นที่ส่วนกลาง ไปยังห้องพักมูลฝอยรวม เป็นประจำอย่างสม่ำเสมอวันละ 2 รอบ และจัดให้มีการทำความสะอาดทุกครั้งหลังการเก็บขน	ภาพที่ 2.2-9 เอกสารแนบ 3	-

3.4 การจัดการมูลฝอย (ต่อ)	2. จัดให้มีพนักงานทำความสะอาดมาจัดเก็บมูลฝอยไปไว้ยังห้องพักมูลฝอยรวมของโครงการต่อไป	✓ - โครงการจัดให้มีแม่บ้านประจำโครงการทำหน้าที่รวบรวมมูลฝอยจากห้องพักมูลฝอยประจำชั้น และถึงรองรับมูลฝอบบริเวณพื้นที่ส่วนกลาง ไปยังห้องพักมูลฝอยรวม เป็นประจำอย่างสม่ำเสมอวันละ 2 รอบ และจัดให้มีการทำความสะอาดห้องพักมูลฝอยประจำชั้นทุกครั้งหลังการเก็บขน	ภาพที่ 2.2-9 เอกสารแนบ 3	-

ห้องพักมูลฝอยประจำชั้น

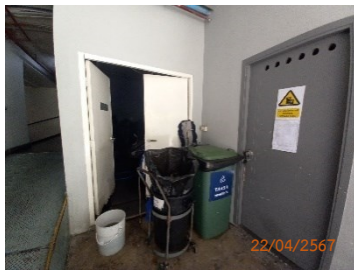
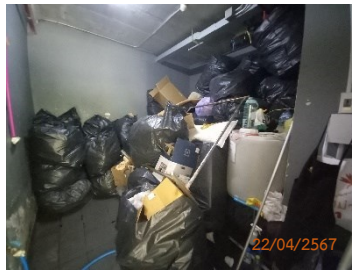
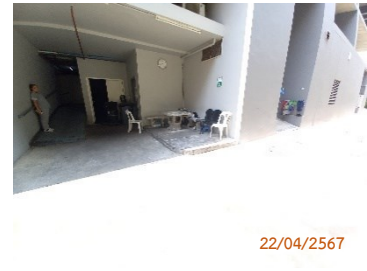
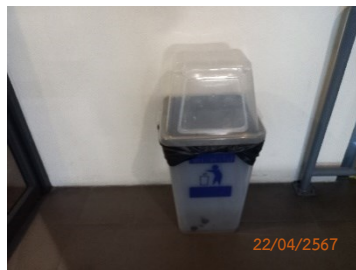
ภาพที่ 2.2-9 ห้องพักมูลฝอย (ต่อ)

5. จัดให้มีห้องพักมูลฝอยรวม แบ่งเป็นห้องพักมูลฝอยแห้งและเปียก ตั้งอยู่ในอาคารบริเวณชั้นล่าง โดยแต่ละห้องสามารถรองรับมูลฝอยแต่ละประเภทได้ไม่น้อยกว่า 3 เท่า	● - โครงการจัดให้มีห้องพักมูลฝอยรวมที่มีประตูปิดมิดชิด 1 ห้อง บริเวณชั้นล่างของอาคาร สามารถรองรับมูลฝอยได้อย่างเพียงพอ รวมถึงจัดให้มีการประสานงานไปยังสำนักงานเขตพญาไทให้เข้ามาดำเนินการเก็บขนมูลฝอยภายในโครงการเป็นประจำอย่างสม่ำเสมอ	ภาพที่ 2.2-9 เอกสารแนบ 3	ตารางที่ 4.1-2

6. จัดให้มีถังมูลฝอยอันตรายขนาด 240 ล. จำนวน 2 ถัง ตั้งอยู่ภายในห้องพักรวมแห่งของโครงการ โดยกันถังด้วยถุงสีส้มแยกจากมูลฝอยอื่นให้ชัดเจน	● - โครงการจัดให้มีถังรองรับมูลฝอยอันตรายตั้งไว้บริเวณพื้นที่ส่วนกลางของโครงการ ทั้งนี้ไม่ได้จัดให้มีถังรองรับมูลฝอยอันตรายภายในห้องพักรวม	ภาพที่ 2.2-9	ตารางที่ 4.1-2

8. ห้องพักรวมจะปิดมิดชิด เพื่อป้องกันกลิ่นรบกวนผู้อยู่อาศัยและชุมชนบริเวณใกล้เคียง โดยจะเปิดเฉพาะช่วงที่มีการเก็บขนมูลฝอยเท่านั้น	● - โครงการจัดให้มีห้องพักรวมที่มีประตูปิดมิดชิด 1 ห้อง บริเวณชั้นล่างของอาคาร สามารถรองรับมูลฝอยได้อย่างเพียงพอ รวมถึงจัดให้มีการประสานงานไปยังสำนักงานเขตพญาไทให้เข้ามาดำเนินการเก็บขนมูลฝอยภายในโครงการเป็นประจำอย่างสม่ำเสมอทุกวัน เวลาประมาณ 24.00 น. ทั้งนี้ จัดให้มีแม่บ้านประจำโครงการคอยดูแลความสะอาดห้องพักรวมทุกครั้งที่หลังเก็บขน และจัดให้มีการขจัดล้างห้องพักรวม และถังรองรับมูลฝอยทั้งหมดภายในโครงการด้วยน้ำยาฆ่าเชื้อทุกสัปดาห์	ภาพที่ 2.2-9 เอกสารแนบ 3	ตารางที่ 4.1-2

ห้องพักมูลฝอยรวม

บริเวณจุดจอดรถเก็บมูลฝอย

ถังมูลฝอยบริเวณพื้นที่ส่วนกลาง

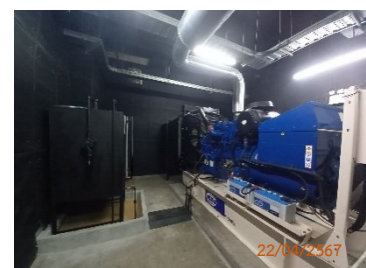
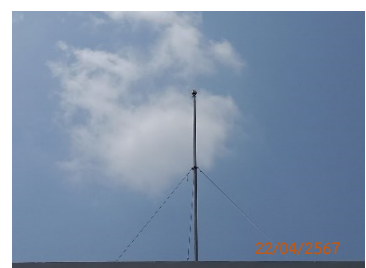
ภาพที่ 2.2-10 ระบบไฟฟ้าภายในโครงการ

Generator Room

สายล่อฟ้า

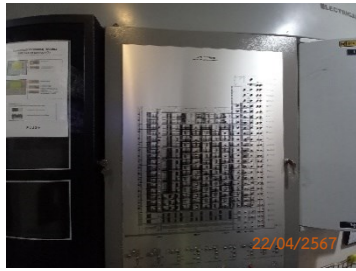
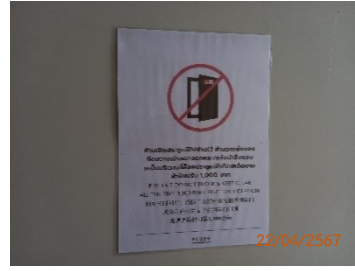
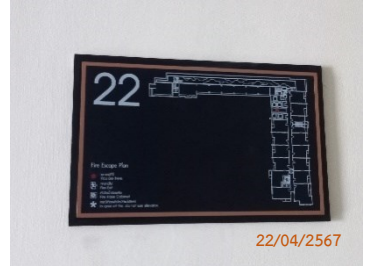
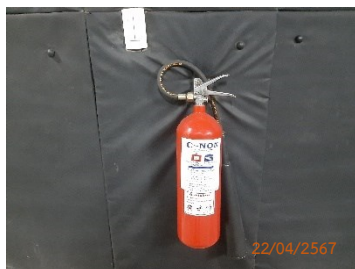
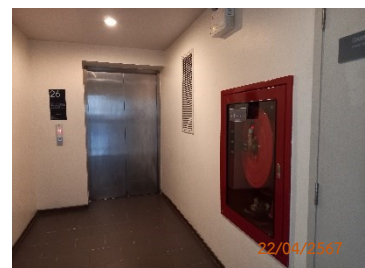
ภาพที่ 2.2-11 ระบบป้องกันและเตือนอัคคีภัย

Graphic Annunciator Fire Alarm System

ป้ายห้ามเปิดประตูหนีไฟค้างไว้
และห้ามวางสิ่งของกีดขวางทางหนีไฟ

แผนผังแสดงเส้นทางหนีไฟและ
ตำแหน่งอุปกรณ์ดับเพลิง

ถังดับเพลิง

Fireman Lift

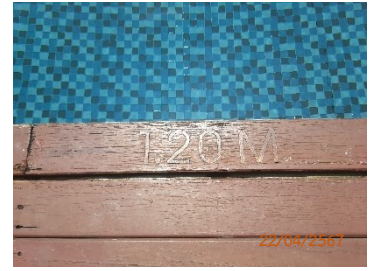
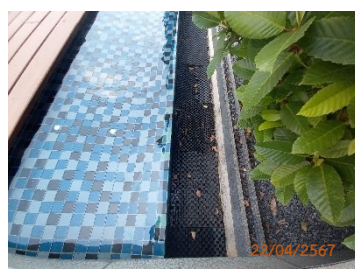
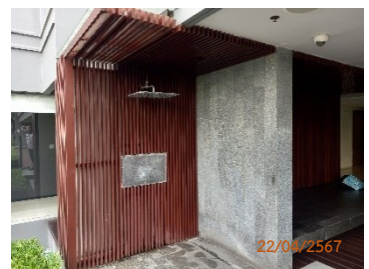
ภาพที่ 2.2-13 สระว่ายน้ำ

บริเวณสระว่ายน้ำ

ป้ายบอกระดับความลึก

ห่วงช่วยชีวิต

รางระบายน้ำสระว่ายน้ำ
