บทที่ 2

บทที่ 2 ผลการดำเนินการตามมาตรการป้องกันและแก้ไขผลกระทบสิ่งแวดล้อม

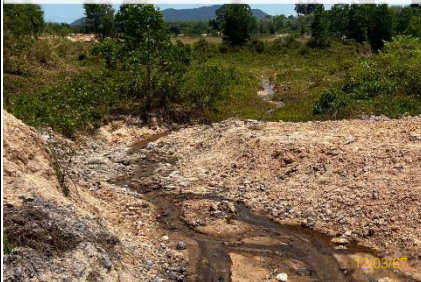
1. สภาพภูมิประเทศ 1.1 พื้นที่ที่ไม่มีกิจกรรมการทำเหมืองและกิจกรรมที่เกี่ยวข้องให้รักษาสภาพภูมิประเทศเดิมไว้	- รักษาสภาพภูมิประเทศเดิมไว้ในพื้นที่ที่ไม่เกี่ยวข้องกับการทำเหมือง และพื้นที่เว้นการทำเหมืองระยะ 10 ม. จากห้วยเตย ห้วยเหมืองซวย ห้วยลูงเกิด และแนวต้นไม้ริมเส้นทางขนส่งแร่	- ไม่มี	พื้นที่เว้นการทำเหมืองระยะ 10 ม. จากห้วยลูงเกิด

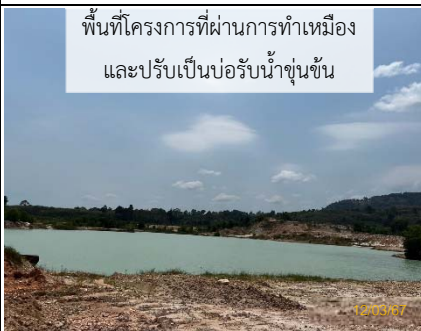
1.3 ให้ทำการปรับปรุงพื้นที่พื้นที่โครงการที่ผ่านการทำเหมืองแล้วตามแผนงานที่ได้เสนอไว้ในรายงานฯ พร้อมทั้งให้รายงานผลการดำเนินงานให้สำนักงานนโยบายและแผนทรัพยากรธรรมชาติและสิ่งแวดล้อม และกรมอุตสาหกรรมพื้นฐานและการเหมืองแร่ทราบทุกปี	- พื้นที่โครงการที่ผ่านการทำเหมืองแร่แล้วจะอยู่บริเวณด้านทิศใต้ของประทานบัตรที่ 33113/16123 แต่โครงการยังมีการใช้ประโยชน์พื้นที่ดังกล่าวอยู่ โดยได้ปรับให้เป็นบ่อรับน้ำขุนชน จากกิจกรรมการทำเหมืองและการแต่งแร่ ซึ่งจะมีการสูบน้ำหมุนเวียนอยู่ตลอดเวลา อย่างไรก็ตาม บริเวณขอบบ่อดังกล่าวโครงการได้ปลูก กระถินเทพา	- ไม่มี	พื้นที่โครงการที่ผ่านการทำเหมืองและปรับเป็นบ่อรับน้ำขุนชน

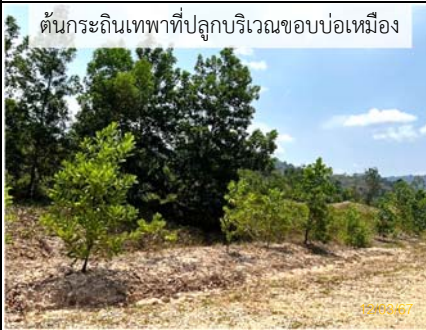
มาตรการป้องกันและแก้ไขผลกระทบสิ่งแวดล้อม และมาตรการติดตามตรวจสอบผลกระทบสิ่งแวดล้อม	ผลการปฏิบัติตามมาตรการ	ปัญหา อุปสรรคที่ไม่สามารถปฏิบัติ ตามมาตรการและแนวทางแก้ไข	ภาพประกอบมาตรการ
	<p>และหญ้าแฝก ทางโครงการได้นำเปลือกดินและมูลดินทรายที่ได้จากการทำเหมืองไปปรับถมพื้นที่บ่อเหมือง พร้อมทั้งปลูกหญ้าแฝกและต้นไม้ที่โตเร็วไว้บริเวณคันทำนบดินทางทิศเหนือติดกับห้วยเตยและคันทำนบดินบริเวณทิศใต้ติดกับห้วยเหมืองชวย</p> <p>- จัดส่งรายงานผลการฟื้นฟูพื้นที่ที่ผ่านการทำเหมืองแร่ทุกปี ล่าสุดจัดส่งเมื่อเดือนธันวาคม 2566 โดยส่งให้กรมอุตสาหกรรมพื้นฐานและการเหมืองแร่ สำนักงานอุตสาหกรรมจังหวัดนครศรีธรรมราช รวมทั้งส่งให้กับสำนักงานอุตสาหกรรมพื้นฐานและการเหมืองแร่เขต 1 สงขลา เพื่อส่งให้กับสำนักงานทรัพยากรธรรมชาติและสิ่งแวดล้อมจังหวัดนครศรีธรรมราช และสำนักงานนโยบายและแผนทรัพยากรธรรมชาติและสิ่งแวดล้อมตามลำดับ สำเนาจัดส่งรายงานฟื้นฟูแสดง ดังเอกสารแนบ 4 สำหรับรายงานผลการดำเนินงานในปี 2567 จะนำเสนอให้ทราบในรายงานรอบถัดไป</p>		<p>ต้นกระถินเทพาที่ปลูกบริเวณขอบบ่อเหมือง</p>

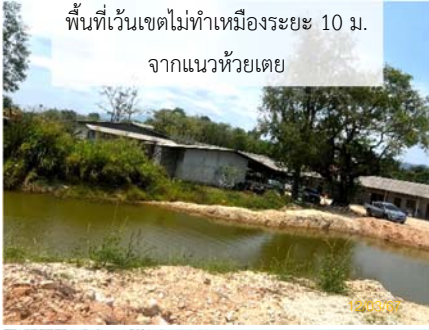
มาตรการป้องกันและแก้ไขผลกระทบสิ่งแวดล้อม และมาตรการติดตามตรวจสอบผลกระทบสิ่งแวดล้อม	ผลการปฏิบัติตามมาตรการ	ปัญหา อุปสรรคที่ไม่สามารถปฏิบัติตามมาตรการและแนวทางแก้ไข	ภาพประกอบมาตรการ
1.4 ให้จัดทำแนวเขตห้ามทำเหมืองระยะ 10 ม. จากแนวห้วยเตย และห้วยเหมืองซวยที่สร้างขึ้นใหม่ และแนวห้วยลูงเกิด ให้เห็นอย่างชัดเจน	- ทางโครงการได้จัดทำแนวเขตห้ามทำเหมืองระยะ 10 ม. จากแนวห้วยเตย ห้วยเหมืองซวย และห้วยลูงเกิด ให้คงสภาพเดิมของพื้นที่ไว้ให้มากที่สุด	- ไม่มี	<p>พื้นที่เว้นเขตไม่ทำเหมืองระยะ 10 ม. จากแนวห้วยเตย</p>

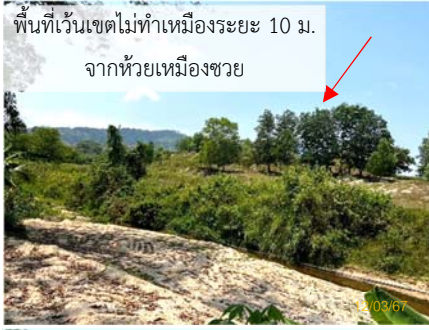
<p>พื้นที่เว้นเขตไม่ทำเหมืองระยะ 10 ม. จากห้วยเหมืองซวย</p>

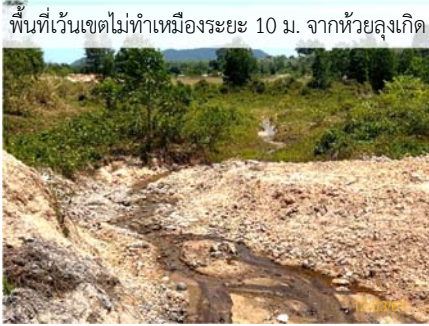
<p>พื้นที่เว้นเขตไม่ทำเหมืองระยะ 10 ม. จากห้วยลูงเกิด</p>

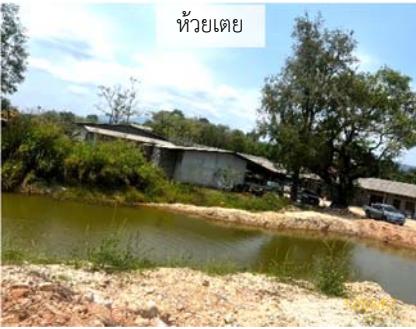
มาตรการป้องกันและแก้ไขผลกระทบสิ่งแวดล้อม และมาตรการติดตามตรวจสอบผลกระทบสิ่งแวดล้อม	ผลการปฏิบัติตามมาตรการ	ปัญหา อุปสรรคที่ไม่สามารถปฏิบัติตามมาตรการและแนวทางแก้ไข	ภาพประกอบมาตรการ
<p>3. ระดับเสียง</p> <p>3.1 ให้งดกิจกรรมที่ก่อให้เกิดเสียงดังในเวลา กลางคืนซึ่งเป็นเวลาพักผ่อนของประชาชนในชุมชน ใกล้เคียง โดยดำเนินการทำเหมืองในช่วงเวลา 08.00-18.00 น.</p>	<p>- ในช่วงเดือนมกราคม-มิถุนายน 2567 โครงการ ได้หยุดกิจกรรมการทำเหมืองชั่วคราว ดังนั้นจึง ไม่มีกิจกรรมที่ก่อให้เกิดเสียงดัง</p>	- ไม่มี	-
<p>3.2 ให้ตรวจสอบดูแลเครื่องจักรอุปกรณ์ของโรงแต่งแร่ให้อยู่ในสภาพดีเสมอเพื่อลดปัญหาด้านเสียงดังรบกวน</p>	<p>- ในช่วงเดือนมกราคม-มิถุนายน 2567 โครงการ ได้หยุดกิจกรรมการทำเหมืองชั่วคราว ดังนั้น จึงมี เฉพาะกิจกรรมการบำรุงรักษาสภาพเครื่องจักร ให้สามารถพร้อมใช้งานอยู่เสมอ</p>	- ไม่มี	-
<p>4. อุทกวิทยาและคุณภาพน้ำ</p> <p>4.1 กำหนดให้โครงการทำการรั้งวัดปักแนวเขตเว้น การทำเหมืองและให้บันทึกข้อมูลพิกัดทางภูมิศาสตร์เพื่อ เป็นแนวที่จะทำการสร้างทางน้ำทดแทนทางน้ำเดิมดังนี้</p> <p>1) ให้จัดสร้างห้วยเตยตามแนวขอบแปลง ประทานบัตรจากบริเวณหลักหมุดที่ 3-9 ทางด้านทิศเหนือ ของประทานบัตรที่ 33112/16122 ต่อเนื่องมาจนถึงบริเวณ หลักหมุดที่ 13, 14 จนถึงตอนกลางระหว่างหลักหมุดที่ 14-1 ทางด้านทิศตะวันออกเฉียงเหนือของประทานบัตรที่ 33113/16123 โดยกำหนดให้ขนาดของห้วยเตยที่สร้างใหม่มี ความกว้างประมาณ 6.5 ม. ลึกประมาณ 2.5 ม. ความกว้าง ท่อร่องประมาณ 3.0 ม. ตามแบบแปลนการออกแบบทางน้ำ ทดแทนห้วยเตย</p>	<p>- ทางโครงการได้จัดสร้างห้วยเตยตามแนวขอบ ประทานบัตรจากบริเวณหลักหมุด 3-9 ทางด้าน ทิศเหนือของประทานบัตรที่ 33112/16122 ต่อเนื่องมาจนถึงบริเวณหลักหมุดที่ 13, 14 จนถึงตอนกลางระหว่างหลักหมุดที่ 14-1 ทางด้านทิศตะวันออก เฉียงเหนือของประทาน บัตรที่ 33113/16123 โดยขุดห้วยเตยให้มีขนาด มีความกว้าง 6.5 ม. ลึก 2.5 ม. ความกว้าง ท่อร่อง 3.0 ม.</p>	- ไม่มี

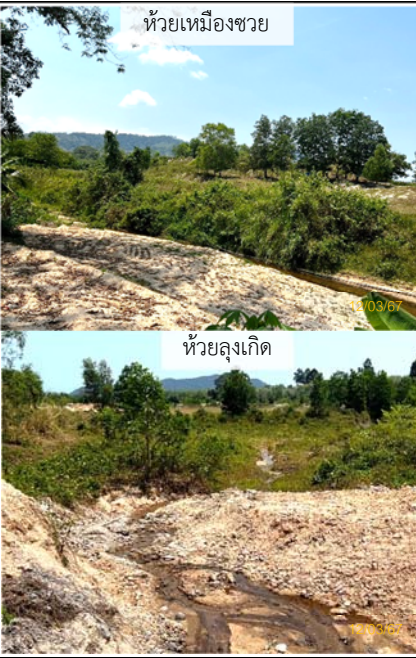
มาตรการป้องกันและแก้ไขผลกระทบสิ่งแวดล้อม และมาตรการติดตามตรวจสอบผลกระทบสิ่งแวดล้อม	ผลการปฏิบัติตามมาตรการ	ปัญหา อุปสรรคที่ไม่สามารถปฏิบัติตามมาตรการและแนวทางแก้ไข	ภาพประกอบมาตรการ
<p>2) ให้จัดสร้างห้วยเหมืองขวย ตามแนวขอบแปลงประทานบัตรจากบริเวณหลักหมุดที่ 10 ต่อเนื่องลงมาจนถึงหลักหมุดที่ 6 เพื่อให้เชื่อมต่อกับห้วยลูงเกิดทางด้านทิศใต้ของประทานบัตรที่ 33113/16123 โดยกำหนดให้ขนาดของห้วยเหมืองขวยที่สร้างใหม่มีความกว้างประมาณ 5.5 ม. ลึกประมาณ 2.5 ม. ความกว้างท้องร่องประมาณ 2.0 ม. ตามแบบแปลนการออกแบบทางน้ำทดแทนห้วยเหมืองขวย</p>	<p>- ทางโครงการได้จัดสร้างห้วยเหมืองขวย ตามแนวขอบแปลงประทานบัตรจากบริเวณหลักหมุดที่ 10 ต่อเนื่องลงมาจนถึงหลักหมุดที่ 6 เพื่อให้เชื่อมต่อกับห้วยลูงเกิดทางด้านทิศใต้ของประทานบัตรที่ 33113/16123 โดยขนาดห้วยเหมืองขวยที่สร้างใหม่มีความกว้าง 5.5 ม. ลึก 2.5 ม. ความกว้างท้องร่อง 2.0 ม.</p>	- ไม่มี

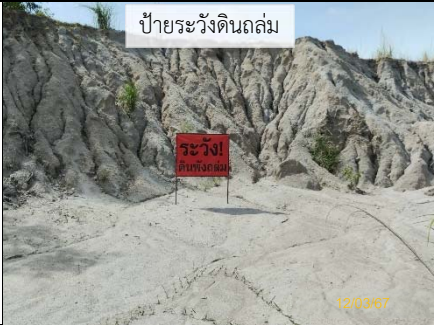
มาตรการป้องกันและแก้ไขผลกระทบสิ่งแวดล้อม และมาตรการติดตามตรวจสอบผลกระทบสิ่งแวดล้อม	ผลการปฏิบัติตามมาตรการ	ปัญหา อุปสรรคที่ไม่สามารถปฏิบัติ ตามมาตรการและแนวทางแก้ไข	ภาพประกอบมาตรการ
<p>5. ทรัพยากรดิน</p> <p>5.1 ให้ดูแลเครื่องวัดปริมาณน้ำฝนบริเวณ โครงการ และพนักงานทำหน้าที่ประสานงานความ ร่วมมือกับเครือข่ายเฝ้าระวังแจ้งเตือนภัยดินถล่มเพื่อ ประเมินสถานการณ์ดินถล่ม รวมทั้งดูแลรักษาให้มี สภาพดีอยู่เสมอตลอดอายุประทานบัตร</p>	<p>- ดูแลเครื่องวัดปริมาณน้ำฝนที่ติดตั้งไว้บริเวณ พื้นที่โครงการและมีพนักงานทำหน้าที่ประสานงาน ความร่วมมือกับเครือข่ายเฝ้าระวังแจ้งเตือนภัยดิน ถล่มเพื่อประเมินสถานการณ์ดินถล่มแล้ว พร้อม จัดทำป้ายเตือนในระวางดินถล่ม</p>	- ไม่มี

<p>ป้ายระวังดินถล่ม</p>
<p>5.2 ตรวจสอบสิ่งผิดปกติที่อาจจะก่อให้เกิดดิน ถล่มได้โดยเฉพาะในช่วงฤดูฝน และจัดทำแผนการหนี ภัยหากเกิดดินถล่มให้แก่พนักงาน และประชาชนใน ชุมชนใกล้เคียง และมีการทบทวนแผนสม่ำเสมอ</p>	<p>- ตรวจสอบสิ่งผิดปกติที่อาจจะเกิดดินถล่มอยู่ เสมอและจัดทำแผนการหนีภัยไว้แล้ว แต่อย่างไรก็ ตาม ปัจจุบันได้หยุดกิจกรรมการทำเหมืองชั่วคราว พนักงานที่มีในโครงการจึงเป็นเพียงผู้ดูแลใน โครงการเท่านั้น จึงไม่มีการซ้อมทบทวนแผน</p>	- ไม่มี	-

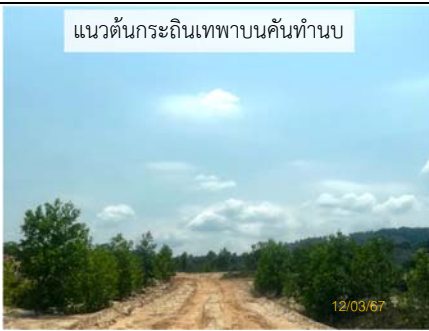
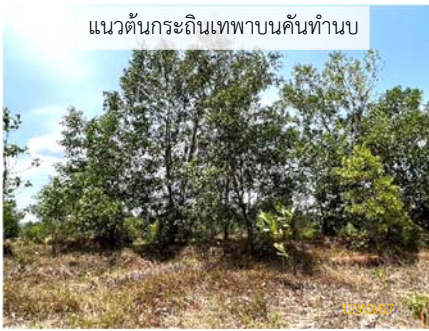
มาตรการป้องกันและแก้ไขผลกระทบสิ่งแวดล้อม และมาตรการติดตามตรวจสอบผลกระทบสิ่งแวดล้อม	ผลการปฏิบัติตามมาตรการ	ปัญหา อุปสรรคที่ไม่สามารถปฏิบัติ ตามมาตรการและแนวทางแก้ไข	ภาพประกอบมาตรการ
5.4 ปลุกพืชคลุมดินและไม้ยืนต้นโตเร็วบนแนวคัน ทำนบดินของโครงการเพื่อป้องกันผลกระทบด้านการชะ ล้างพังทลาย	- ทางโครงการได้ดำเนินการปลูกกระถินเทพาและ หญ้าแฝกบนคันทำนบดิน เพื่อคลุมดิน ป้องกันการ ชะล้างพังทลาย และได้ทำการปลูกต้น ยางนา ขี้เหล็ก ตะเคียนทอง เป็นต้น	- ไม่มี	<div data-bbox="1653 355 2080 687">

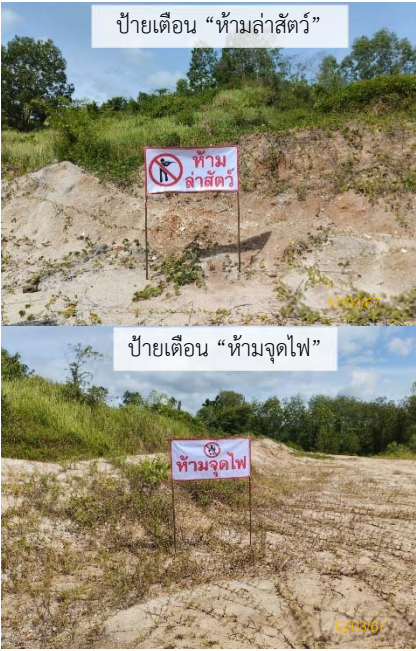
<p>ป้ายเตือน “ห้ามล่าสัตว์”</p> <p>ป้ายเตือน “ห้ามจุดไฟ”</p>

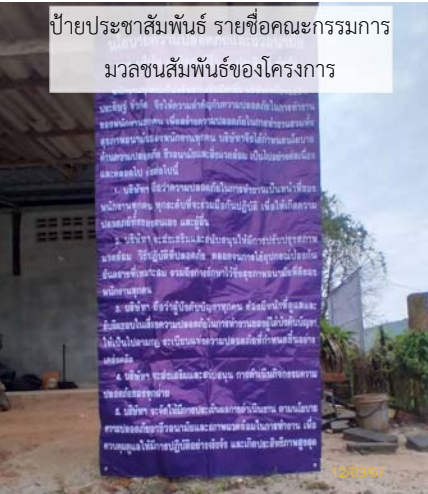
มาตรการป้องกันและแก้ไขผลกระทบสิ่งแวดล้อม และมาตรการติดตามตรวจสอบผลกระทบสิ่งแวดล้อม	ผลการปฏิบัติตามมาตรการ	ปัญหา อุปสรรคที่ไม่สามารถปฏิบัติ ตามมาตรการและแนวทางแก้ไข	ภาพประกอบมาตรการ
<p>9. เศรษฐกิจ-สังคม</p> <p>9.1 ให้ดำเนินการจัดตั้งคณะกรรมการมวลชนสัมพันธ์ให้สอดคล้องกับแนวทางปัจจุบัน ประกอบด้วย เจ้าของโครงการ ผู้แทนภาครัฐจากหน่วยงานท้องถิ่น และผู้แทนภาคประชาชน จากชุมชน โรงเรียน วัด และเจ้าหน้าที่สาธารณสุขในพื้นที่ เพื่อทำหน้าที่สร้างความสัมพันธ์อันดีต่อชุมชน ประชาสัมพันธ์โครงการ รับเรื่องร้องเรียน ตรวจสอบข้อร้องเรียน และติดตามตรวจสอบผลกระทบสิ่งแวดล้อม รวมทั้งเสนอรายงานการดำเนินงานของคณะกรรมการมวลชนสัมพันธ์ต่อหน่วยงานที่เกี่ยวข้อง เพื่อให้หน่วยงานดังกล่าวได้รับทราบปีละ 1 ครั้ง พร้อมทั้งให้เข้าร่วมเป็นกรรมการทำหน้าที่บริหารจัดการ “กองทุนเฝ้าระวังสุขภาพ” และ “กองทุนพัฒนาหมู่บ้านรอบพื้นที่เหมืองแร่” เพื่อพิจารณาให้ความเห็นต่อแผนงานที่เกี่ยวข้องกับการใช้เงินกองทุนต่างๆ และการกำกับดูแลกิจกรรมของกองทุนให้เป็นไปตามแผนงานที่กำหนด โดยโครงสร้างของคณะกรรมการมวลชนสัมพันธ์</p>	<p>- ดำเนินการจัดตั้งคณะกรรมการมวลชนสัมพันธ์ ประกอบด้วยตัวแทนจาก 3 ฝ่าย ได้แก่ ตัวแทนโครงการ หน่วยงานราชการ และตัวแทนชุมชนใกล้เคียง และได้ประสานไปยังสาธารณสุขจังหวัด นครศรีธรรมราช และอุตสาหกรรมจังหวัด นครศรีธรรมราช ให้เข้าร่วมเป็นคณะกรรมการฯ และที่ปรึกษาแล้วตั้งเอกสารแนบ 6</p> <p>- แต่ปัจจุบันโครงการได้หยุดกิจกรรมการทำเหมืองชั่วคราว ดังนั้นจึงไม่มีการจัดประชุมคณะกรรมการมวลชนสัมพันธ์ หากทางโครงการดำเนินการทำเหมือง โครงการจะปฏิบัติตามมาตรการที่กำหนดอย่างเคร่งครัด</p> <p>- ติดป้ายประชาสัมพันธ์ รายชื่อคณะกรรมการมวลชนสัมพันธ์ของโครงการ</p>	<p>- ไม่มี</p>

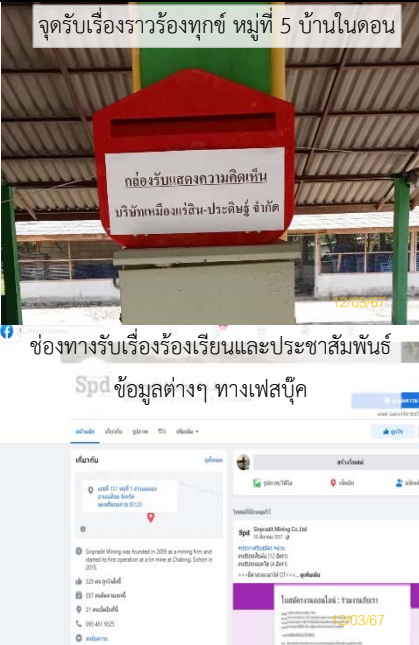
มาตรการป้องกันและแก้ไขผลกระทบสิ่งแวดล้อม และมาตรการติดตามตรวจสอบผลกระทบสิ่งแวดล้อม	ผลการปฏิบัติตามมาตรการ	ปัญหา อุปสรรคที่ไม่สามารถปฏิบัติ ตามมาตรการและแนวทางแก้ไข	ภาพประกอบมาตรการ
	<p>ข้อร้องเรียนจากราษฎรแต่อย่างใด อย่างไรก็ตาม หากมีข้อร้องเรียนเกิดขึ้น ทางโครงการจะรีบดำเนินการแก้ไขอย่างเร่งด่วนและให้ความช่วยเหลือด้วยความเป็นธรรม</p>

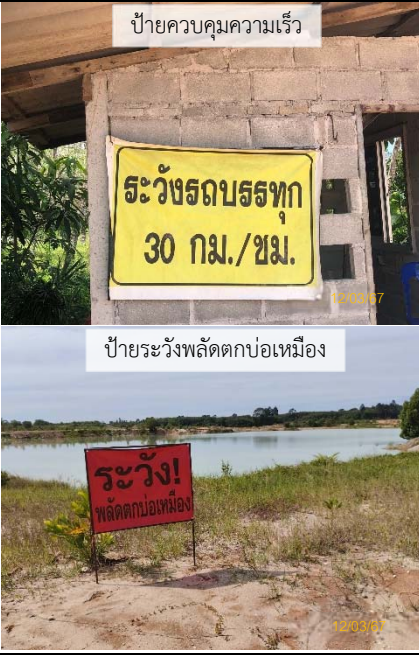
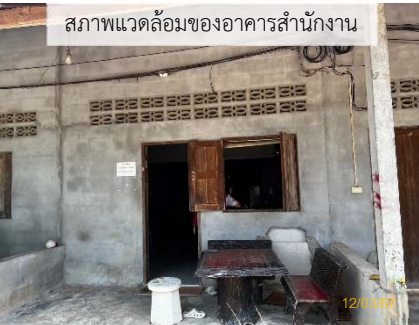
<p>10.3 จัดสภาพสิ่งแวดล้อมของอาคารสำนักงานให้ถูกสุขลักษณะ เช่น จัดวางภาชนะรองรับขยะให้เป็นระเบียบเรียบร้อย</p>	<p>- สภาพสิ่งแวดล้อมของอาคารสำนักงานมีการจัดวางสิ่งของและภาชนะต่างๆ อย่างมีระเบียบ</p> <p>- จัดวางภาชนะรองรับขยะอย่างเป็นระเบียบเรียบร้อย</p> <p>- จัดเตรียมห้องสุขาสำหรับพนักงาน และจัดเตรียมน้ำดื่มสำหรับพนักงาน</p>	<p>- ไม่มี</p>
