ผลการปฏิบัติตามมาตรการติดตามตรวจสอบ
คุณภาพสิ่งแวดล้อม

บทที่ 3

ผลการปฏิบัติตามมาตรการติดตามตรวจสอบผลกระทบสิ่งแวดล้อม

โครงการวิศซ์ดอม อเวนิว รัชดา-ลาดพร้าว ของบริษัท วิศซ์ดอม ฟินนาเคิล คอร์ปอเรชั่น จำกัด ตั้งอยู่ที่ ถนนลาดพร้าว แขวงจอมพล เขตจตุจักร กรุงเทพมหานคร มีขนาดพื้นที่โครงการ 3-0-42 ไร่ เป็นโครงการ ประเภทอาคารอยู่อาศัยรวม (อาคารชุด) ประกอบด้วยอาคารอยู่อาศัยรวมสูง 27 ชั้น จำนวน 1 อาคาร มีห้องชุดพักอาศัยทั้งหมดจำนวน 497 ห้อง และห้องชุดเพื่อการพาณิชย์ (ร้านค้า) จำนวน 1 ห้อง โครงการวิศซ์ดอม อเวนิว รัชดา-ลาดพร้าว ได้มีการตรวจสอบด้านผลกระทบสิ่งแวดล้อมตามเงื่อนไขที่เสนอไว้ในรายงานการประเมินผลกระทบสิ่งแวดล้อม (EIA) และได้ผ่านการพิจารณาเห็นชอบรายงานฯ เมื่อวันที่ 24 มิถุนายน 2558 ตามหนังสือจากสำนักงานนโยบายและแผนทรัพยากรธรรมชาติและสิ่งแวดล้อม ที่ ทส 1009.5/7338 โดยนิติบุคคลโครงการได้มอบหมายให้ บริษัท สยาม แมททิเรียลส์ เอ็กเซนจ์ จำกัด เป็นผู้ดำเนินการติดตามตรวจสอบการปฏิบัติตามมาตรการติดตามตรวจสอบผลกระทบสิ่งแวดล้อมโครงการวิศซ์ดอม อเวนิว รัชดา-ลาดพร้าว (ระยะดำเนินการ) เพื่อเสนอต่อหน่วยงานที่เกี่ยวข้องต่อไป

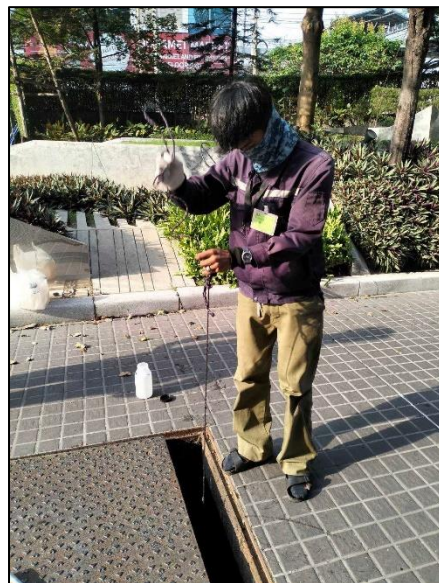
รูปที่ 3.5.1-2 การเก็บตัวอย่างคุณภาพน้ำทิ้ง

สำหรับการตรวจวัดคุณภาพน้ำทิ้ง โครงการวิศซ์ตอม อเวนิว รัชดา-ลาดพร้าว ได้มอบหมายให้ บริษัท สยาม แมททีเรียลส์ เอ็กเซนจ์ จำกัด เป็นผู้ดำเนินการเก็บตัวอย่าง และดำเนินการตรวจวิเคราะห์ โดยบริษัท สเปเชียล แล็บ เอ็นไว แอนด์ คอนซัลแตนท์ จำกัด โดยเริ่มเก็บตัวอย่างตั้งแต่เดือน มกราคม ถึงเดือน เมษายน 2567 จำนวน 2 จุด ได้แก่ จุดรวบรวมน้ำเสียเข้าระบบบำบัดน้ำเสีย และจุดระบายน้ำออกจากระบบบำบัดน้ำเสีย และในเดือน พฤษภาคม ถึง มิถุนายน 2567 ได้มีการเก็บตัวอย่าง 3 จุด โดยเพิ่มการเก็บตัวอย่างน้ำจากบ่อพักน้ำสุดท้ายของระบบระบายน้ำของโครงการก่อนระบายลงสู่ระบบระบายน้ำสาธารณะ มาอีก 1 จุด เพื่อให้ครบถ้วนตามที่มาตรการฯ กำหนด การเก็บตัวอย่างน้ำแสดงดังรูปที่ 3.5.1-2 และสามารถสรุปผลการตรวจวัดระหว่างเดือน มกราคม ถึง เดือน มิถุนายน 2567 ได้ดังการรายงานผลการตรวจวัด

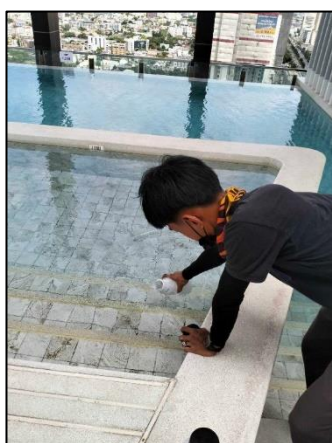
รูปที่ 3.5.2-1 การเก็บตัวอย่างคุณภาพน้ำในสระว่ายน้ำ

เก็บตัวอย่างน้ำบริเวณสระว่ายน้ำสำหรับเด็ก

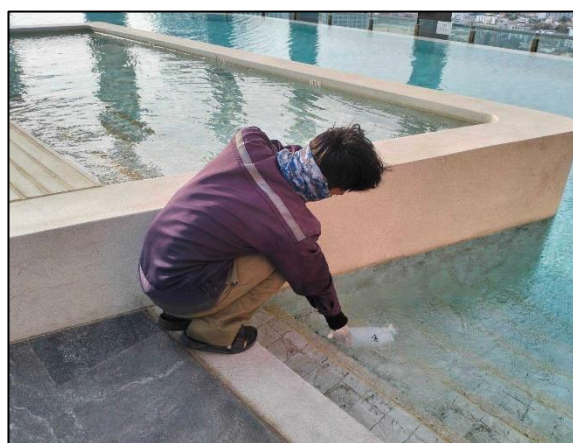
เก็บตัวอย่างน้ำบริเวณสระว่ายน้ำสำหรับผู้ใหญ่
