รายงานการปฏิบัติตามมาตรการป้องกันและแก้ไขผลกระทบ
และมาตรการติดตามตรวจสอบผลกระทบสิ่งแวดล้อม
โครงการขยายท่าเทียบเรือ ระยะที่ 4
ประจำเดือนมกราคม-มิถุนายน 2567

Kerry Siam
Seaport

โครงการขยายท่าเทียบเรือ ระยะที่ 4

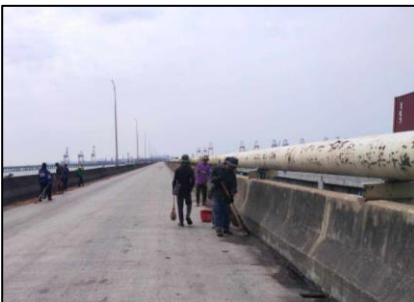
รูปที่ 2.2 เจ้าหน้าที่ทำความสะอาดบริเวณท่าเทียบเรือ

รูปที่ 2.1 กล้อง CCTV
	เก็บกวาดเศษวัสดุต่างๆ บริเวณท่าเทียบเรือ ไม่ให้ตกหล่นลงทะเล	- โครงการจัดให้มีเจ้าหน้าที่คอยตรวจสอบและเก็บกวาดเศษวัสดุต่างๆ บริเวณท่าเทียบเรือ (รูปที่ 2.2) เพื่อป้องกันไม่ให้เศษวัสดุต่างๆ ตกหล่นลงในทะเลจนอาจไปติดได้ท่าเรือได้	ไม่พบปัญหา

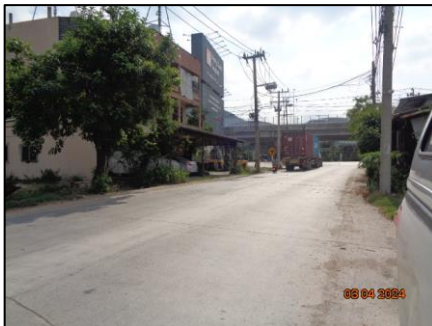
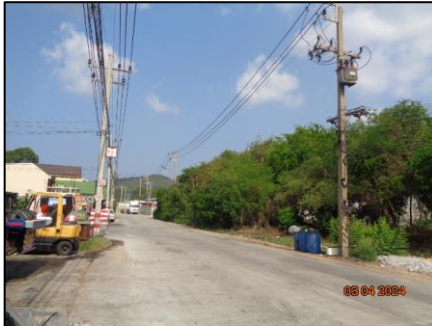
<p>รูปที่ 2.3 ผิวจราจรถนนสุขาภิบาล 3 (ถนนไซโล)</p>

ผลกระทบสิ่งแวดล้อม	มาตรการป้องกันและแก้ไขผลกระทบสิ่งแวดล้อม	รายละเอียดการปฏิบัติจริง	ปัญหาและแนวทางแก้ไข	อ้างอิง
3. สภาพภูมิอากาศ และคุณภาพอากาศ	- ตรวจตราสภาพผิวการจราจรบนถนน สุขาภิบาล 3 (ถนนไซโล) ให้อยู่ในสภาพ สมบูรณ์	- โครงการได้คอยตรวจตราดูสภาพผิวจราจรบน ถนนสุขาภิบาล 3 (ถนนไซโล) ให้อยู่ในสภาพ สมบูรณ์เสมอ (รูปที่ 2.3) และได้จัดสรร งบประมาณ สำหรับการซ่อมแซมถนนดังกล่าว ทั้งนี้ โครงการได้ดำเนินการซ่อมแซมล่าสุดเมื่อ วันที่ 6 ต.ค. 66 ที่ผ่านมา (รูปที่ 2.4) และ โครงการยินดีให้ความร่วมมือกับบริษัทต่างๆ ที่มี คลังสินค้าบริเวณริมถนนสุขาภิบาล 3 ในการ ซ่อมแซมถนนดังกล่าวต่อไป	- ไม่พบปัญหา

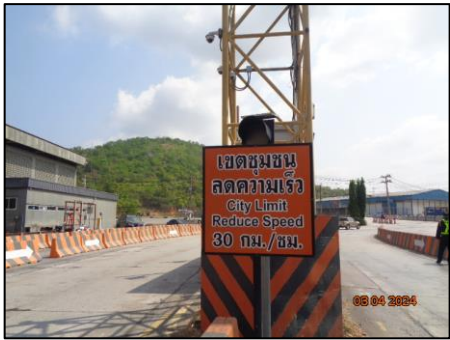
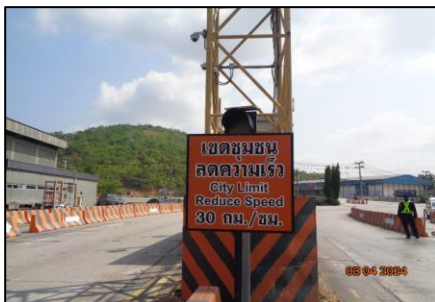
<p>รูปที่ 2.5 ป้ายจำกัดความเร็วรถ ภายในพื้นที่โครงการ</p>

ผลกระทบสิ่งแวดล้อม	มาตรการป้องกันและแก้ไขผลกระทบสิ่งแวดล้อม	รายละเอียดการปฏิบัติจริง	ปัญหาและแนวทางแก้ไข	อ้างอิง
3. สภาพภูมิอากาศ และคุณภาพอากาศ (ต่อ)	- จำกัดความเร็วของรถบรรทุกขนส่งสินค้า ให้มีความเร็วไม่เกิน 40 กม./ชม. ในช่วงที่ผ่าน ถนนสุขาภิบาล 3 (ถนนไฮโล) และใช้ผ้าใบคลุม สินค้าที่มีลักษณะเทกองทุกครั้ง	- โครงการได้ออกกฎระเบียบ และขอความร่วมมือ จากพนักงานขับรถบรรทุกที่ขนส่งสินค้า ผ่านท่าเรือของโครงการขณะขับผ่านถนน สุขาภิบาล 3 (ถนนไฮโล) ให้ใช้ความเร็วต่ำกว่า 30 กิโลเมตรต่อชั่วโมง (รูปที่ 2.5) และกำหนดให้ รถบรรทุกขนส่งสินค้าใช้ผ้าใบคลุมสินค้า ที่มีลักษณะเทกองทุกครั้ง (รูปที่ 2.6) เพื่อป้องกัน การตกหล่นและฟุ้งกระจาย ทั้งนี้ มีการรณรงค์ 4 ครั้ง/วัน แบ่งเป็น ช่วงเช้า 2 ครั้ง ช่วงบ่าย 2 ครั้ง	- ไม่พบปัญหา

ผลกระทบสิ่งแวดล้อม	มาตรการป้องกันและแก้ไขผลกระทบสิ่งแวดล้อม	รายละเอียดการปฏิบัติจริง	ปัญหาและแนวทางแก้ไข	อ้างอิง
4. เสียง (ต่อ)	- จำกัดความเร็วของรถบรรทุกขนส่งสินค้า ให้มีความเร็วไม่เกิน 40 กม./ชม. ในช่วงที่ผ่านถนนสุขาภิบาล 3 (ถนนไซโล) และเมื่อวิ่งในพื้นที่โครงการไม่เกิน 30 กม./ชม.	- ทางโครงการได้ออกกฎระเบียบ และขอความร่วมมือจากพนักงานขับรถบรรทุกที่ขนส่งสินค้าผ่านท่าเรือของโครงการขณะขับผ่านถนนสุขาภิบาล 3 (ถนนไซโล) ให้ใช้ความเร็วต่ำกว่า 30 กิโลเมตรต่อชั่วโมง (รูปที่ 2.5) และกำหนดให้รถบรรทุกขนส่งสินค้าใช้ผ้าใบคลุมสินค้า ที่มีลักษณะเทกองทุกครั้ง (รูปที่ 2.6) เพื่อป้องกันการตกหล่นและฟุ้งกระจาย	- ไม่พบปัญหา

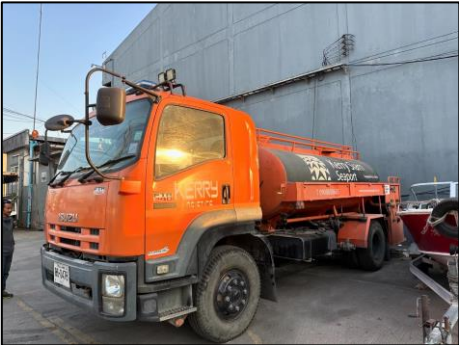
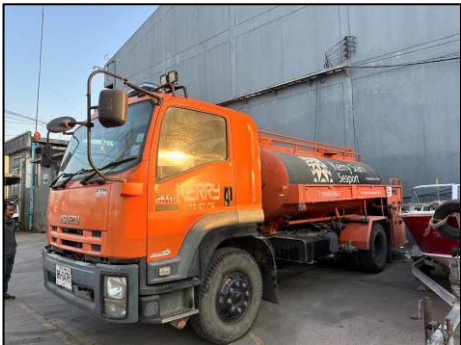
<p>รูปที่ 2.7 รถบรรทุกน้ำรดพื้นถนน</p>

ผลกระทบสิ่งแวดล้อม	มาตรการป้องกันและแก้ไขผลกระทบสิ่งแวดล้อม	รายละเอียดการปฏิบัติจริง	ปัญหาและแนวทางแก้ไข	อ้างอิง
3. สภาพภูมิอากาศ และคุณภาพอากาศ (ต่อ)	- โครงการจัดให้มีรถบรรทุกน้ำมารดพื้นถนน สุขาภิบาล 3 (ถนนไซโล) และทางเข้าออก โครงการในฤดูแล้ง บริเวณที่พบปัญหา การฟุ้งกระจายของฝุ่นละออง	- โครงการจัดให้มีรถสำหรับบรรทุกน้ำเพื่อมารดพื้น ถนนสุขาภิบาล 3 (ถนนไซโล) และถนนทางเข้า โครงการ (รูปที่ 2.7) รวมทั้งบริเวณที่พบปัญหาฝุ่น ละอองฟุ้งกระจาย นอกจากนี้แล้วยังจัดให้มี เจ้าหน้าที่ทำความสะอาดถนน (รูปที่ 2.8) และมีรถ สำหรับดูดฝุ่น (รูปที่ 2.9) บริเวณพื้นที่โครงการและ ถนนชุมชนบ้านอ่าวอุดมด้านหน้าทางเข้าโครงการ อย่างน้อย วันละ 2 ครั้งหรือตามความเหมาะสม ในช่วงหน้าแล้ง เพื่อป้องกันฝุ่นละอองฟุ้งกระจาย ได้มีการเพิ่มการรดน้ำเป็น 4 ครั้ง/วัน และมีการจ้าง ผู้รับเหมาเข้ามาทำความสะอาดถนน เพิ่มเติมตาม ความเหมาะสม	- ไม่พบปัญหา

ผลกระทบสิ่งแวดล้อม	มาตรการป้องกันและแก้ไขผลกระทบสิ่งแวดล้อม	รายละเอียดการปฏิบัติจริง	ปัญหาและแนวทางแก้ไข	อ้างอิง
3. สภาพภูมิอากาศ และคุณภาพอากาศ (ต่อ)	- จัดรถเก็บกวาดเศษวัสดุที่ร่วงหล่น และดูดฝุ่นบนถนนในพื้นที่โครงการทุกวัน	- โครงการมีรถสำหรับบรรทุกน้ำนำน้ำมารดพื้นถนนสุขาภิบาล 3 (ถนนไซโล) และถนนทางเข้าโครงการ (รูปที่ 2.7) รวมทั้งบริเวณที่พบปัญหาฝุ่นละอองฟุ้งกระจาย นอกจากนี้แล้วยังจัดให้มีเจ้าหน้าที่ทำความสะอาดถนน (รูปที่ 2.8) และมีรถสำหรับดูดฝุ่น (รูปที่ 2.9) บริเวณพื้นที่โครงการและถนนชุมชนบ้านอ่าวอุดมด้านหน้าทางเข้าโครงการอย่างน้อย วันละ 2 ครั้งหรือตามความเหมาะสม ในช่วงหน้าแล้ง เพื่อป้องกันฝุ่นละอองฟุ้งกระจาย ได้มีการเพิ่มการรดน้ำเป็น 4 ครั้ง/วัน และมีการจ้างผู้รับเหมาเข้ามาทำความสะอาดถนน เพิ่มเติมตามความเหมาะสม	- ไม่พบปัญหา

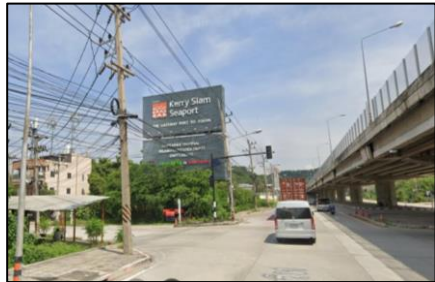
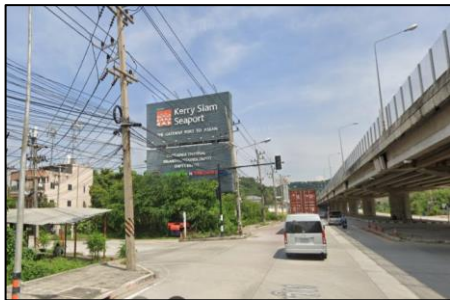
รูปที่ 2.10 ทางเข้า-ออกพื้นที่โครงการ

ผลกระทบสิ่งแวดล้อม	มาตรการป้องกันและแก้ไขผลกระทบสิ่งแวดล้อม	รายละเอียดการปฏิบัติจริง	ปัญหาและ แนวทางแก้ไข	อ้างอิง
3. สภาพภูมิอากาศ และคุณภาพอากาศ (ต่อ)	- ควบคุมปริมาณเข้า-ออกบนถนนสุขาภิบาล 3 (ถนนไชโย) ให้มีปริมาณเท่ากับหรือน้อยกว่า ปริมาณรถเข้า-ออกในสภาพปัจจุบัน โดยกำหนดให้รถบรรทุกสินค้าใช้เส้นทางเข้าถนน เคอรี่ (ถนนใหม่) โดยให้เฉพาะรถที่มาจาก ศรีราชาเข้าทางถนนสุขาภิบาล 3 (ถนนไชโย) และจัดคิวรถบรรทุกให้จอดรอในพื้นที่จอดรถ ภายในโครงการ เพื่อหลีกเลี่ยงการขนส่งบนถนน สุขาภิบาล 3 (ถนนไชโย) ในช่วงโมงเร่งด่วน (07.00-09.00 น. และ 16.00-18.00 น.)	- โครงการควบคุมรถที่เข้า-ออกพื้นที่โครงการ โดยกำหนดให้รถบรรทุกสินค้าใช้เส้นทางเข้า ถนนเคอรี่ (รูปที่ 2.10) และกำหนดให้รถที่มา จากศรีราชาเข้าทางถนนสุขาภิบาล 3 (ถนน ไชโย) และจัดคิวรถบรรทุกให้จอดรอในพื้นที่จอด รถภายในโครงการ (รูปที่ 2.11) เพื่อหลีกเลี่ยง การขนส่งบนถนนสุขาภิบาล 3 (ถนนไชโย) ในช่วงโมงเร่งด่วน (07.00-09.00 น. และ 16.00-18.00 น.)	- ไม่พบปัญหา

ผลกระทบสิ่งแวดล้อม	มาตรการป้องกันและแก้ไขผลกระทบสิ่งแวดล้อม	รายละเอียดการปฏิบัติจริง	ปัญหาและแนวทางแก้ไข	อ้างอิง
4. เสียง (ต่อ)	- ควบคุมปริมาณรถเข้า-ออกบนถนนสุขาภิบาล 3 (ถนนไฮโล) ให้มีปริมาณเท่ากับหรือน้อยกว่าปริมาณรถเข้า-ออกในสภาพปัจจุบัน โดยกำหนดให้รถบรรทุกใช้เส้นทางเข้าถนนเคอรี่ (ถนนใหม่) โดยให้เฉพาะรถที่มาจากศรียาเข้าทางถนนสุขาภิบาล 3 (ถนนไฮโล) และจัดคิวรถบรรทุกให้จอดรอในพื้นที่จอดรอภายในโครงการ เพื่อหลีกเลี่ยงการขนส่งบนถนนสุขาภิบาล 3 (ถนนไฮโล) ในช่วงเวลาเร่งด่วน (7.00-9.00 น. และ 16.00-18.00 น.)	- โครงการควบคุมรถที่เข้า-ออกพื้นที่โครงการ โดยกำหนดให้รถบรรทุกสินค้าใช้เส้นทางเข้าถนนเคอรี่ (รูปที่ 2.10) และกำหนดให้รถที่มาจากศรียาเข้าทางถนนสุขาภิบาล 3 (ถนนไฮโล) และจัดคิวรถบรรทุกให้จอดรอในพื้นที่จอดรอภายในโครงการ (รูปที่ 2.11) เพื่อหลีกเลี่ยงการขนส่งบนถนนสุขาภิบาล 3 (ถนนไฮโล) ในช่วงเวลาเร่งด่วน (07.00-09.00 น. และ 16.00-18.00 น.)	- ไม่พบปัญหา

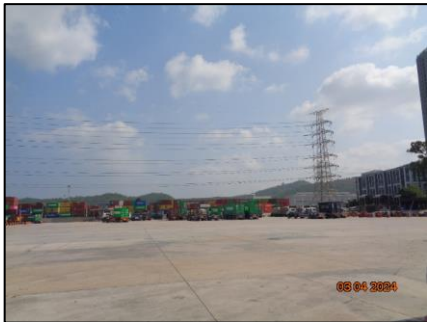
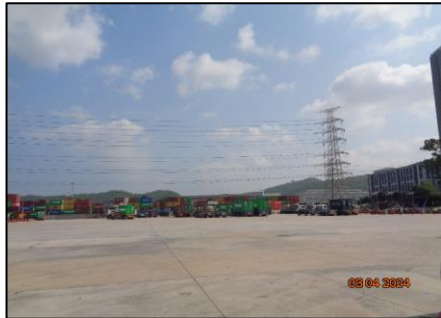
<p>รูปที่ 2.11 พื้นที่จอดรถบรรทุกภายในพื้นที่โครงการ</p>

<p>รูปที่ 2.11 พื้นที่จอดรถบรรทุก ภายในพื้นที่โครงการ</p>
	- ห้ามรถบรรทุกที่มาขนถ่ายสินค้าติดเครื่องยนต์ ขณะจอดรอขนถ่ายสินค้าที่ลานจอดรถบนฝั่ง	- โครงการได้ออกกฎระเบียบ ห้ามรถบรรทุก ที่มาขนถ่ายสินค้าภายในพื้นที่โครงการ ติดเครื่องยนต์ ขณะจอดรอขนถ่ายสินค้าที่ลาน จอดรถบนฝั่ง (ภาคผนวกที่ 8)	- ไม่พบปัญหา

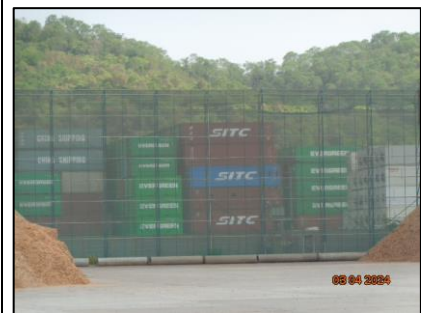
<p>รูปที่ 2.12 ตาข่ายล้อมรอบ บริเวณพื้นที่เทกองขึ้นไม้สับ</p>

ผลกระทบสิ่งแวดล้อม	มาตรการป้องกันและแก้ไขผลกระทบสิ่งแวดล้อม	รายละเอียดการปฏิบัติจริง	ปัญหาและแนวทางแก้ไข	อ้างอิง
3. สภาพภูมิอากาศ และคุณภาพอากาศ (ต่อ)	- ขอความร่วมมือผู้ให้บริการรถบรรทุกสินค้า ตรวจสอบบำรุงรักษารถบรรทุกให้มีสภาพการ ใช้งานที่ดี	- โครงการได้ขอความร่วมมือรถบรรทุกสินค้า ทุกคันให้มีการตรวจสอบบำรุงรักษารถบรรทุก ให้มีสภาพการใช้งานที่ดีตลอดระยะเวลา ดำเนินการ	- ไม่พบปัญหา	-
	- ติดตั้งตาข่ายล้อมรอบขึ้นไม้สับ เพื่อป้องกันการ ฟุ้งกระจายของฝุ่นละออง	- โครงการได้ติดตั้งตาข่ายล้อมรอบบริเวณพื้นที่ เทกองขึ้นไม้สับ (รูปที่ 2.12) เพื่อป้องกันการ ฟุ้งกระจายของฝุ่นละอองที่จะเกิดขึ้น	- ไม่พบปัญหา

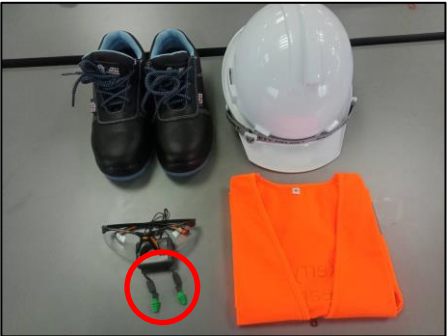
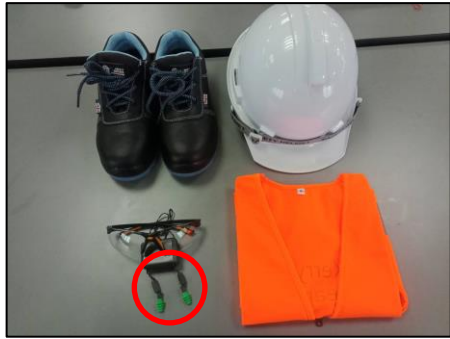
<p>รูปที่ 2.14 อุปกรณ์คุ้มครองความปลอดภัยส่วนบุคคล</p>

ผลกระทบสิ่งแวดล้อม	มาตรการป้องกันและแก้ไขผลกระทบสิ่งแวดล้อม	รายละเอียดการปฏิบัติจริง	ปัญหาและแนวทางแก้ไข	อ้างอิง
4. เสียง	- กำหนดให้พนักงานสวมใส่อุปกรณ์ป้องกันอันตรายส่วนบุคคล เช่น ปลั๊กอุดหู (Ear Plugs) ที่ครอบหู (Ear Muffs) ในการทำงานในบริเวณที่มีระดับเสียงเกิน 90 เดซิเบล (เอ)	- จากการประเมินพื้นที่การทำงานไม่พบพื้นที่ใดที่มีเสียงดังเกิน 90 เดซิเบล (เอ) อย่างไรก็ตามทางโครงการได้จัดเตรียมอุปกรณ์คุ้มครองความปลอดภัยส่วนบุคคล (ต่อการได้ยิน) เช่น ปลั๊กอุดหู (Ear Plugs) (รูปที่ 2.14) ไว้ให้กับพนักงานเพื่อสวมใส่ขณะปฏิบัติงานในพื้นที่ที่มีความเสี่ยง	- ไม่พบปัญหา

ผลกระทบสิ่งแวดล้อม	มาตรการป้องกันและแก้ไขผลกระทบสิ่งแวดล้อม	รายละเอียดการปฏิบัติจริง	ปัญหาและแนวทางแก้ไข	อ้างอิง
4. เสียง (ต่อ)	- จัดให้มีป้ายแสดงสำหรับพื้นที่ที่เป็นอันตรายต่อการได้ยิน กำหนดให้พนักงานที่ต้องปฏิบัติงานในบริเวณที่มีเสียงดังต้องใส่อุปกรณ์ป้องกันส่วนบุคคลประเภทที่ครอบหู-ที่อุดหูทุกครั้ง	- จากการประเมินพื้นที่การทำงานไม่พบพื้นที่ใดที่มีเสียงดังเกิน 90 เดซิเบล (เอ) อย่างไรก็ตามโครงการได้จัดเตรียมอุปกรณ์คุ้มครองความปลอดภัยส่วนบุคคล (ต่อการได้ยิน) เช่น ปลั๊กอุดหู (Ear Plugs) (รูปที่ 2.14) ไว้ให้พนักงาน เพื่อสวมใส่ขณะปฏิบัติงานในพื้นที่ที่มีความเสี่ยง	- ไม่พบปัญหา

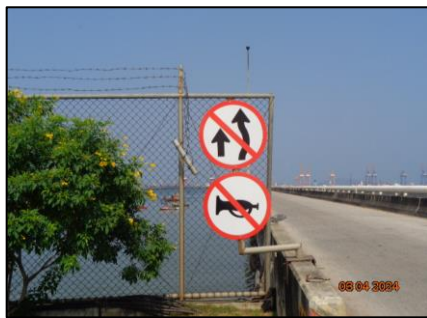
<p>รูปที่ 2.15 ป้ายสัญลักษณ์จราจรภายในโครงการ</p>

- กรณีที่พบว่ารถบรรทุกขนส่งวัสดุก่อสร้างมีการดัดแปลงท่อไอเสีย หรือใช้แตรลมทำให้เกิดเสียงดังรบกวนชุมชนที่อยู่ใกล้เคียง ให้ทำหนังสือแจ้งผู้รับเหมาให้ดำเนินการแก้ไขท่อไอเสียที่ดัดแปลง และห้ามใช้แตรลมในขณะที่วิ่งในพื้นที่โครงการทันที	- โครงการได้ติดป้ายเตือนห้ามใช้แตรลมในขณะที่วิ่งในพื้นที่โครงการ (รูปที่ 2.15) และได้ออกกฎระเบียบห้ามรถบรรทุกดัดแปลงท่อไอเสีย หรือกระทำการที่ก่อให้เกิดเสียงดังรบกวนต่อชุมชน โดยโครงการมีการตรวจสอบรถบรรทุกเป็นประจำ หากพบเหตุดังกล่าวจะทำหนังสือแจ้งและให้ดำเนินการแก้ไขทันที ทั้งนี้ ในเดือนม.ค.-มิ.ย. 67 ไม่พบเหตุการณ์ดังกล่าว	- ไม่พบปัญหา

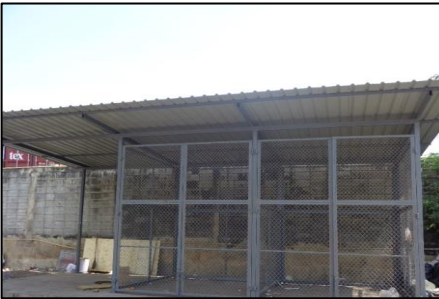
<p>รูปที่ 2.17 พื้นที่เก็บรวบรวมขยะมูลฝอย</p>

ผลกระทบสิ่งแวดล้อม	มาตรการป้องกันและแก้ไขผลกระทบสิ่งแวดล้อม	รายละเอียดการปฏิบัติจริง	ปัญหาและแนวทางแก้ไข	อ้างอิง
5. คุณภาพน้ำทะเลชายฝั่งและนิเวศวิทยาทางทะเล (ต่อ)	บริษัท เคอรี่ สยามซีพอร์ท จำกัด จะให้บริการขนขยะมูลฝอยบนเรือ แล้วจะรวบรวมให้ หจก. เมืองสะอาดการค้าขนไปกำจัดในพื้นที่กำจัดขยะมูลฝอยของเทศบาลนครแหลมฉบังต่อไป	โครงการจัดให้มีเจ้าหน้าที่คอยรวบรวมขยะมูลฝอย (รูปที่ 2.16) ทุกวันจากท่าเทียบเรือและอาคารต่างๆ มาเก็บรวบรวมไว้บริเวณที่พักขยะมูลฝอย (รูปที่ 2.17) เพื่อรอให้รถขนขยะมูลฝอยของ บริษัท นูรพารวมเศษ จำกัด (ภาคผนวกที่ 13) เข้ามาขนไปกำจัดสัปดาห์ละ 1 ครั้ง ทั้งนี้ หากมีปริมาณขยะจำนวนมากจะติดต่อให้ บริษัท นูรพารวมเศษ จำกัด เข้ามาดำเนินการเก็บ สัปดาห์ละ 2 ครั้ง ทั้งนี้ ขึ้นอยู่กับปริมาณขยะที่เกิดขึ้น	- ไม่พบปัญหา

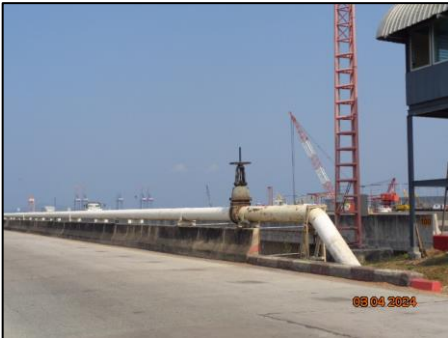
<p>รูปที่ 2.18 แนวท่อส่งกากน้ำตาล</p>

ผลกระทบสิ่งแวดล้อม	มาตรการป้องกันและแก้ไขผลกระทบสิ่งแวดล้อม	รายละเอียดการปฏิบัติจริง	ปัญหาและแนวทางแก้ไข	อ้างอิง
5. คุณภาพน้ำทะเลชายฝั่งและนิเวศวิทยาทางทะเล (ต่อ)	- ตรวจสอบแนวท่อส่งกากน้ำตาล ถ้าพบว่ามี การรั่วไหลต้องหยุดขนถ่ายทันที และทำการซ่อมแซมให้เรียบร้อยก่อนปฏิบัติงานต่อไป	- โครงการได้จัดให้มีเจ้าหน้าที่คอยตรวจสอบการรั่วไหลของเศษกากน้ำตาลอย่างสม่ำเสมอตามแนวท่อส่งกากน้ำตาล (รูปที่ 2.18) และปฏิบัติตามแผน PM ซึ่งใช้โปรแกรมสำเร็จรูป ERP (ภาคผนวกที่ 11) พร้อมทั้งจัดให้มีอุปกรณ์ครอบบริเวณจุดเชื่อมต่อของท่อส่งกากน้ำตาล (รูปที่ 2.19) ซึ่งหากมีการตกหล่น หรือรั่วไหลจากหัวจ่ายกากน้ำตาล อุปกรณ์ดังกล่าวจะรองรับเศษกากน้ำตาลไว้ และป้องกันการตกหล่นลงสู่ทะเล หากเกิดเหตุการณ์ดังกล่าวโครงการจะแจ้งคนงานให้หยุดทำงานทันที และซ่อมแซมจุดรั่วไหลให้เรียบร้อยก่อนปฏิบัติงานต่อไป	- ไม่พบปัญหา

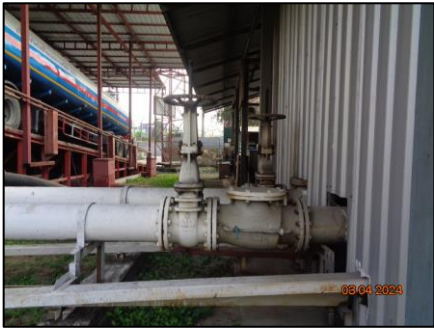
<p>รูปที่ 2.20 หัวจ่ายกากน้ำตาล</p>

<p>ภาคผนวกที่ 11</p>
	<p>- ตามแนวข้อต่อท่อขนถ่ายกากน้ำตาลและที่หัวจ่ายกากน้ำตาลลงเรือให้มีถังรองรับเพื่อป้องกันเศษกากน้ำตาลตกหล่นลงสู่ทะเล สำหรับเศษกากน้ำตาลภายในถังให้เก็บรวบรวมส่งให้ หจก.เมืองสะอาดการค้า กำจัดต่อไป</p>	<p>- โครงการได้จัดให้มีถังรองรับเพื่อป้องกันเศษกากน้ำตาลตกหล่นลงสู่พื้น และทะเล เศษกากน้ำตาลที่ตกหล่น ตามแนวข้อต่อท่อขนถ่ายกากน้ำตาล และที่หัวจ่ายกากน้ำตาลลงเรือ (รูปที่ 2.20)</p>	<p>- ไม่พบปัญหา</p>

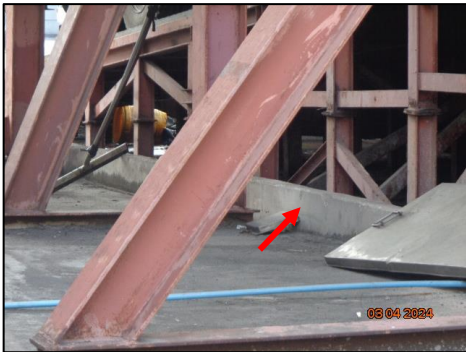
<p>รูปที่ 2.21 คันคอนกรีตล้อมรอบถังเก็บกากน้ำตาล</p>

ผลกระทบสิ่งแวดล้อม	มาตรการป้องกันและแก้ไขผลกระทบสิ่งแวดล้อม	รายละเอียดการปฏิบัติจริง	ปัญหาและแนวทางแก้ไข	อ้างอิง
5. คุณภาพน้ำทะเลชายฝั่งและนิเวศวิทยาทางทะเล (ต่อ)	- สร้างคันคอนกรีตล้อมรอบถังเก็บกากน้ำตาล โดยให้สามารถรองรับปริมาณกากน้ำตาลที่เกิดเหตุรั่วไหล ได้อย่างน้อยร้อยละ 110 ของปริมาตรถังเก็บกากน้ำตาลที่ใหญ่ที่สุด และเทคอนกรีตบริเวณพื้นที่ภายในคันคอนกรีต เพื่อป้องกันการปนเปื้อนลงสู่ดิน กรณีที่เกิดการรั่วไหลของกากน้ำตาล	- โครงการสร้างคันคอนกรีตล้อมรอบถังเก็บกากน้ำตาล (รูปที่ 2.21) และเทคอนกรีตบริเวณพื้นที่ภายในคันคอนกรีต (รูปที่ 2.22) เพื่อป้องกันการรั่วไหลและซึมลงดินของกากน้ำตาล	- ไม่พบปัญหา

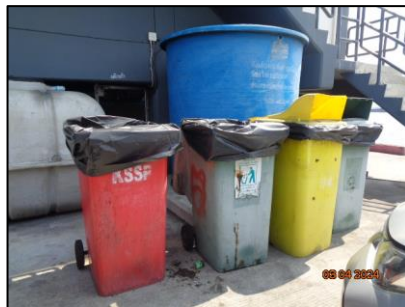
รูปที่ 2.23 ถังขยะภายในพื้นที่โครงการ

ผลกระทบสิ่งแวดล้อม	มาตรการป้องกันและแก้ไขผลกระทบสิ่งแวดล้อม	รายละเอียดการปฏิบัติจริง	ปัญหาและ แนวทางแก้ไข	อ้างอิง
5. คุณภาพน้ำทะเลชายฝั่ง และนิเวศวิทยาทางทะเล (ต่อ)	- ควบคุมดูแลพนักงานให้ทิ้งขยะมูลฝอยลงถัง ที่จัดเตรียมไว้	- โครงการได้ปลูกจิตสำนึกและอบรมให้พนักงาน คัดแยกประเภทขยะก่อนทิ้ง โดยจัดให้มีถังขยะ แบ่งประเภท ซึ่งแบ่งออกเป็น 3 ประเภท ได้แก่ ขยะทั่วไป ขยะรีไซเคิล และขยะอันตราย (รูปที่ 2.23)	- ไม่พบปัญหา

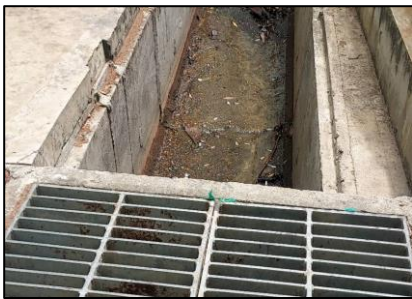
<p>รูปที่ 2.24 วางระบายน้ำรอบพื้นที่กองไม้สับ</p>

ผลกระทบสิ่งแวดล้อม	มาตรการป้องกันและแก้ไขผลกระทบสิ่งแวดล้อม	รายละเอียดการปฏิบัติจริง	ปัญหาและแนวทางแก้ไข	อ้างอิง
5. คุณภาพน้ำทะเลชายฝั่งและนิเวศวิทยาทางทะเล (ต่อ)	- ให้มีบ่อรวบรวมน้ำชะจากกองไม้สับ และวางระบายน้ำรอบพื้นที่กองเก็บไม้สับ เพื่อรวบรวมน้ำชะกองขึ้นไม้สับก่อนเข้าสู่บ่อพักน้ำชะกองไม้สับ โดยบ่อและวางมีขนาดกักเก็บได้อย่างน้อย 15 นาที	- โครงการควบคุมไม่ให้น้ำชะจากกองขึ้นไม้สับไหลซึมลงดิน โดยได้จัดให้มีวางระบายน้ำรอบพื้นที่กองเก็บไม้สับ (รูปที่ 2.24) และรวบรวมน้ำชะจากกองไม้สับไว้ที่บ่อรวบรวม (รูปที่ 2.25)	- ไม่พบปัญหา

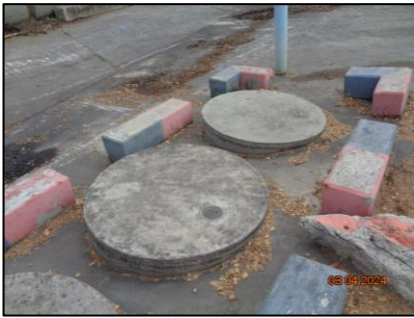
<p>รูปที่ 2.25 บ่อรวบรวมน้ำชะกองไม้สับ</p>

ผลกระทบสิ่งแวดล้อม	มาตรการป้องกันและแก้ไขผลกระทบสิ่งแวดล้อม	รายละเอียดการปฏิบัติจริง	ปัญหาและแนวทางแก้ไข	อ้างอิง
5. คุณภาพน้ำทะเลชายฝั่งและนิเวศวิทยาทางทะเล (ต่อ)	- ให้มีบ่อพักน้ำชะกองไม้สับ โดยสามารถพักน้ำชะกองไม้สับได้อย่างน้อย 30 นาที เพื่อให้เศษไม้สับที่ปนมากับน้ำตกตะกอน	- โครงการได้พักน้ำชะจากกองไม้สับไว้ที่บ่อรวบรวม (รูปที่ 2.25) เพื่อให้เศษไม้สับที่ปนมากับน้ำตกตะกอน	- ไม่พบปัญหา

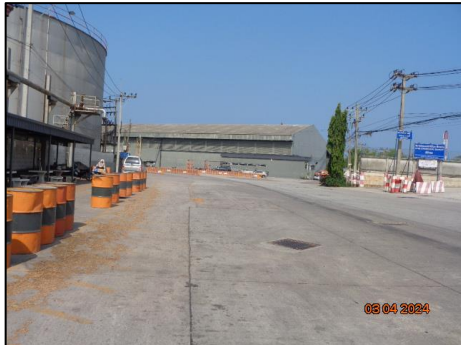
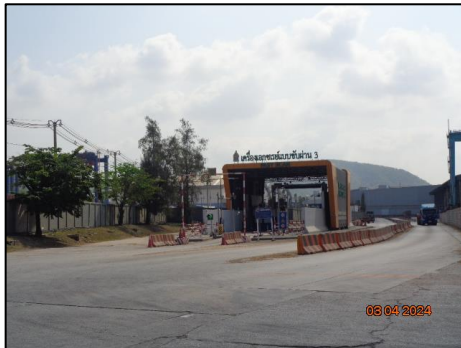
<p>รูปที่ 2.28 สภาพถนนภายในพื้นที่โครงการ</p>

ผลกระทบสิ่งแวดล้อม	มาตรการป้องกันและแก้ไขผลกระทบสิ่งแวดล้อม	รายละเอียดการปฏิบัติจริง	ปัญหาและแนวทางแก้ไข	อ้างอิง
7. การคมนาคมขนส่ง (ต่อ) 7.1 คมนาคมทางบก (ต่อ)	- ดูแลให้สภาพถนนภายในโครงการอยู่ในสภาพดี อยู่เสมอ	- ทางโครงการได้คอยตรวจตราดูแลให้สภาพถนนภายในโครงการอยู่ในสภาพดีอยู่เสมอ และจัดสรรงบประมาณสำหรับการซ่อมแซมถนนในกรณีที่ดินนํ้ารุกล้ำภายในพื้นที่โครงการเรียบร้อยแล้ว (รูปที่ 2.28) ทั้งนี้ โครงการได้ดำเนินการซ่อมแซมล่าสุดเมื่อวันที่ 6 ต.ค. 66 ที่ผ่านมา (รูปที่ 2.4) และโครงการยินดีให้ความร่วมมือกับบริษัทต่างๆ ที่มีคลังสินค้าบริเวณริมถนนสุขาภิบาล 3 ในการซ่อมแซมถนนดังกล่าวต่อไป	- ไม่พบปัญหา

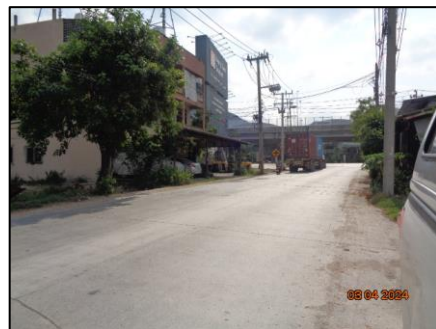
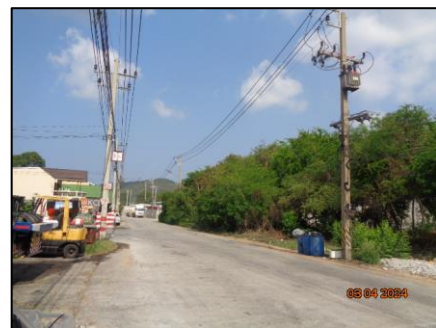
<p>รูปที่ 2.3 ผิวจราจรถนนสุขาภิบาล 3 (ถนนไฮโล)</p>

ผลกระทบสิ่งแวดล้อม	มาตรการป้องกันและแก้ไขผลกระทบสิ่งแวดล้อม	รายละเอียดการปฏิบัติจริง	ปัญหาและแนวทางแก้ไข	อ้างอิง
7. การคมนาคมขนส่ง (ต่อ) 7.1 คมนาคมทางบก (ต่อ)	ไม่อนุญาตให้รถบรรทุกที่มีน้ำหนักเกินกฎหมายกำหนดเข้า-ออกพื้นที่โครงการ	โครงการมีนโยบายไม่อนุญาตให้รถบรรทุกที่มีน้ำหนักเกินกฎหมายกำหนดเข้า-ออกพื้นที่โครงการ	- ไม่พบปัญหา	-
	ตรวจสอบสภาพผิวจราจรบนถนนสุขาภิบาล 3 (ถนนไฮโล) ให้อยู่ในสภาพสมบูรณ์โดยให้การสนับสนุนแก่หน่วยงานที่รับผิดชอบในการดูแลปรับปรุงสภาพถนนสุขาภิบาล 3 (ถนนไฮโล) ซึ่งใช้เป็นเส้นทางจราจรเข้าสู่พื้นที่โครงการให้อยู่ในสภาพดีอยู่เสมอ	- โครงการได้คอยตรวจตราดูสภาพผิวจราจร บนถนนสุขาภิบาล 3 (ถนนไฮโล) ให้อยู่ในสภาพสมบูรณ์เสมอ (รูปที่ 2.3) และได้จัดสรรงบประมาณ สำหรับการซ่อมแซมถนนดังกล่าว โดยครั้งล่าสุดได้ดำเนินการซ่อมแซมถนนเมื่อวันที่ 6 ต.ค. 66 ผ่านมา (รูปที่ 2.4) และโครงการยินดีให้ความร่วมมือกับบริษัทต่างๆ ที่มีคลังสินค้าบริเวณริมถนนสุขาภิบาล 3 ในการซ่อมแซมถนนดังกล่าวต่อไป	- ไม่พบปัญหา

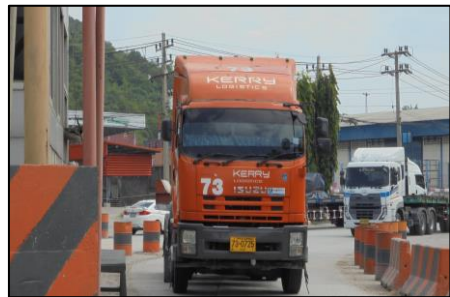
<p>รูปที่ 2.30 รถบรรทุกสินค้าติดป้ายชื่อบริษัท</p>

ผลกระทบสิ่งแวดล้อม	มาตรการป้องกันและแก้ไขผลกระทบสิ่งแวดล้อม	รายละเอียดการปฏิบัติจริง	ปัญหาและแนวทางแก้ไข	อ้างอิง
7. การคมนาคมขนส่ง (ต่อ) 7.1 คมนาคมทางบก (ต่อ)	- ติดป้ายชื่อบริษัท เคอรี่ สยามซีพอร์ต จำกัด พร้อมหมายเลขโทรศัพท์สำหรับแจ้งเรื่องร้องเรียนไว้ที่รถบรรทุกสินค้าทั้งของบริษัทเอง และของผู้รับเหมาขนส่งสินค้า	- โครงการกำหนดให้รถบรรทุกสินค้าติดป้ายชื่อบริษัท เคอรี่ สยามซีพอร์ต จำกัด พร้อมหมายเลขโทรศัพท์ (รูปที่ 2.30) สำหรับแจ้งเรื่องร้องเรียน ทั้งนี้ในรอบเดือน ม.ค.-มิ.ย. 67 ไม่พบข้อร้องเรียนเกิดขึ้น	- ไม่พบปัญหา

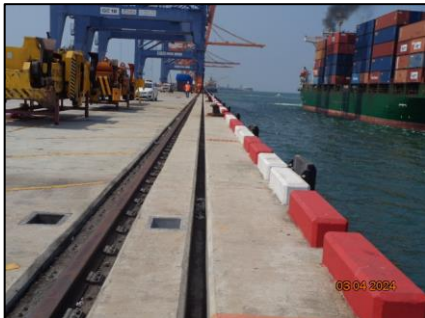
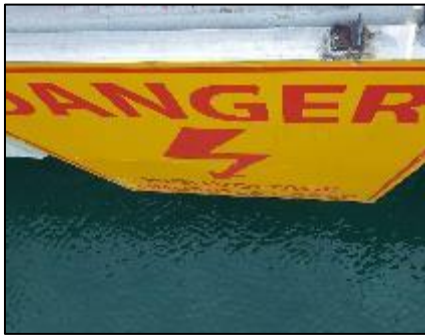
<p>รูปที่ 2.31 แนวเขตสายเคเบิลไฟฟ้า</p>

ผลกระทบสิ่งแวดล้อม	มาตรการป้องกันและแก้ไขผลกระทบสิ่งแวดล้อม	รายละเอียดการปฏิบัติจริง	ปัญหาและแนวทางแก้ไข	อ้างอิง
7. การคมนาคมขนส่ง (ต่อ) 7.2 คมนาคมทางน้ำ	- ห้ามจอดเรือบริเวณที่สายเคเบิลพาดผ่านโดยหัวเรือหรือท้ายเรือต้องห่างจากแนวสายเคเบิลไม่น้อยกว่า 30 เมตร โดยมีการทำแนวห้ามจอดเรือไว้บริเวณท่าเทียบเรือส่วนขยายด้วยการติดตั้งป้าย หรือทาสีบนพื้นที่ท่าเรือด้านนอก พร้อมเขียนข้อความว่า เขตห้ามจอดเรือ (ด้วยภาษาไทยและภาษาอังกฤษ)	- โครงการได้ทำแนวเขตสายเคเบิล (รูปที่ 2.31) และติดตั้งป้ายห้ามเรือเข้าจอดใกล้เทียบท่าเรือในระยะ 200 เมตร (รูปที่ 2.32) เพื่อป้องกันให้เรือและผู้ที่เกี่ยวข้องได้รับทราบถึงตำแหน่งที่ชัดเจนของสายเคเบิล	- ไม่พบปัญหา

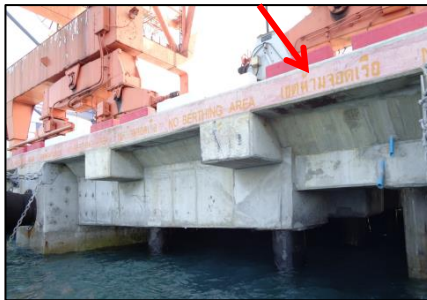
<p>รูปที่ 2.32 ป้ายแสดงเขตห้ามจอดเรือ</p>
	<ul style="list-style-type: none"> บริเวณขอบของท่าเรือและระยะ 100 เมตรจากแนวสายเคเบิลใต้น้ำ จะทำการติดตั้งป้ายหรือทาสีบนพื้นท่าเรือพร้อมติดตั้งสัญญาณไฟ เพื่อแสดงตำแหน่งที่สายเคเบิลพาดผ่าน ทั้งนี้ เพื่อบ่งบอกให้เรือและผู้ที่เกี่ยวข้องได้รับทราบถึงตำแหน่งที่ชัดเจนของสายเคเบิล และเพื่อเป็นการกระตุ้นให้ผู้เกี่ยวข้องได้ตระหนักถึงความสำคัญของสายเคเบิล โดยป้ายหรือสีที่ทาดังกล่าวจะต้องให้เห็นได้อย่างชัดเจนทั้งในเวลากลางวันและกลางคืน 	<ul style="list-style-type: none"> โครงการห้ามเรือจอดบริเวณที่สายเคเบิลพาดผ่าน โดยได้ทำแนวห้ามจอดเรือบริเวณท่าเทียบเรือส่วนขยาย พร้อมติดตั้งป้ายแสดงเขตห้ามจอดเรือ (รูปที่ 2.32) พร้อมทั้งได้ติดตั้งสัญญาณไฟแสดงตำแหน่งสายเคเบิล (รูปที่ 2.33) เพื่อให้ผู้เดินเรือทราบระยะห่างของความปลอดภัย 	<ul style="list-style-type: none"> ไม่พบปัญหา

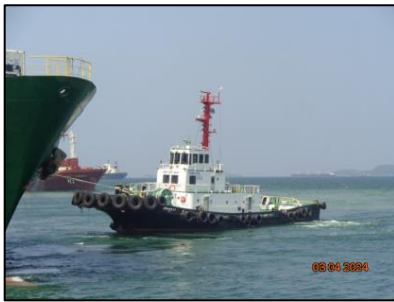
<p>รูปที่ 2.34 เรือลากจูง</p>

- กำหนดให้มีการนำเรือเข้าเทียบและออกจากท่า จะใช้เรือลากจูง (Tug Boat) จำนวน 2 ลำ เข้าช่วย ซึ่งท่าเรือจะดำเนินการตามมาตรการ ดังกล่าวอย่างเคร่งครัด โดยจะบรรจุไว้อย่าง ชัดเจนในข้อบังคับการดำเนินงาน ของท่าเรือ	- โครงการได้จัดให้มีเรือลากจูง โดยเป็นของ บริษัท ศรีราชาทักโบ๊ต จำกัด (รูปที่ 2.34) จำนวน 4 ลำ ค่อยนำเรือเข้าและออกท่าเทียบเรือ โดยได้ ออกเป็นข้อบังคับการดำเนินงานของท่าเรือ	- ไม่พบปัญหา

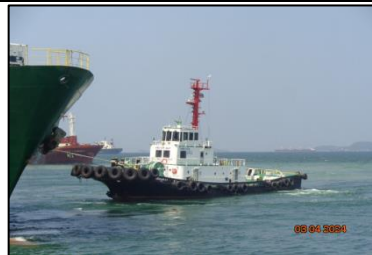
<p>รูปที่ 2.34 เรือลากจูง</p>

ผลกระทบสิ่งแวดล้อม	มาตรการป้องกันและแก้ไขผลกระทบสิ่งแวดล้อม	รายละเอียดการปฏิบัติจริง	ปัญหาและแนวทางแก้ไข	อ้างอิง
7. การคมนาคมขนส่ง (ต่อ) 7.2 คมนาคมทางน้ำ (ต่อ)	- จัดให้มีเรือลากจูง (Tug Boat) จอดอยู่บริเวณสะพานท่าเรือของโครงการตลอดเวลา เพื่อให้สามารถปฏิบัติงานได้ทันทีตลอด 24 ชั่วโมง	- โครงการจัดให้มีเรือลากจูง จำนวน 4 ลำ (รูปที่ 2.34) จอดอยู่บริเวณสะพานท่าเรือตลอดเวลา เพื่อที่จะสามารถใช้งานเมื่อเกิดเหตุฉุกเฉิน หรือเมื่อต้องการใช้งานได้ทันที	- ไม่พบปัญหา

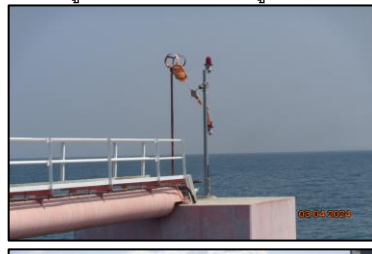
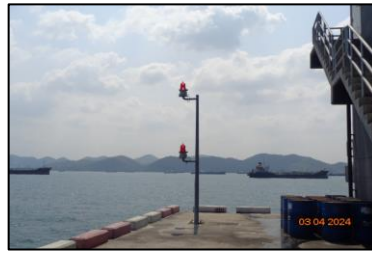
<p>รูปที่ 2.35 สัญญาณไฟบริเวณท่าเรือ</p>
	- ติดตั้งไฟสัญญาณบนท่าเรือ เพื่อแจ้งเตือนให้เรือบรรทุกสินค้าทราบตำแหน่งท่าเรือ	- โครงการได้ติดตั้งไฟสัญญาณบนท่าเรือ (รูปที่ 2.35) เพื่อแจ้งเตือนให้เรือบรรทุกสินค้าสามารถมองเห็น และทราบตำแหน่งท่าเรือ	- ไม่พบปัญหา

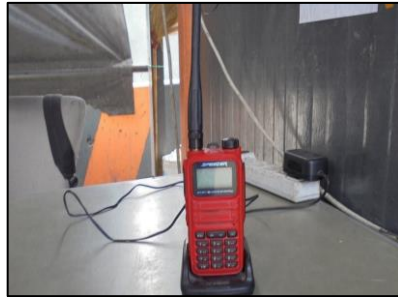
รูปที่ 2.37 วิทยุสื่อสาร

ผลกระทบสิ่งแวดล้อม	มาตรการป้องกันและแก้ไขผลกระทบสิ่งแวดล้อม	รายละเอียดการปฏิบัติจริง	ปัญหาและ แนวทางแก้ไข	อ้างอิง
7. การคมนาคมขนส่ง (ต่อ) 7.2 คมนาคมทางน้ำ (ต่อ)	- กำหนดให้มีพนักงานควบคุมการจราจรทางเรือภายในท่าเรือตลอด 24 ชั่วโมง	- โครงการได้จัดให้มีพนักงานควบคุมการจราจรทางเรือประจำตลอด 24 ชั่วโมง (รูปที่ 2.36) และใช้วิทยุสื่อสารในการประสานงานระหว่างเจ้าหน้าที่บนท่าเรือกับเจ้าหน้าที่บนเรือขนส่งสินค้า (รูปที่ 2.37) เพื่อป้องกันการเกิดอุบัติเหตุทางน้ำ	- ไม่พบปัญหา

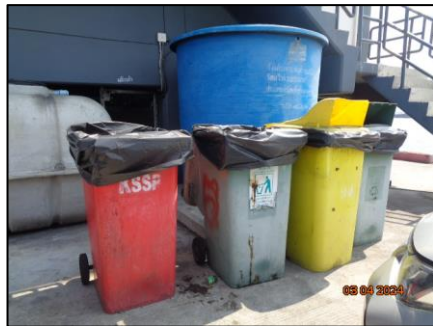
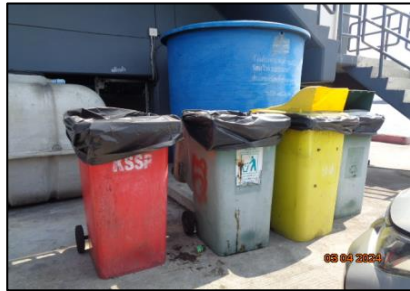
<p>รูปที่ 2.23 ถังขยะภายในพื้นที่โครงการ</p>

ผลกระทบสิ่งแวดล้อม	มาตรการป้องกันและแก้ไขผลกระทบสิ่งแวดล้อม	รายละเอียดการปฏิบัติจริง	ปัญหาและแนวทางแก้ไข	อ้างอิง
8. การจัดการกากของเสีย (ต่อ)	- มูลฝอยเปียกใส่ถุงดำ ก่อนทิ้งลงถังมูลฝอยเปียก	- ทางโครงการได้จัดให้มีการใส่ถุงดำลงในถังขยะมูลฝอยทุกประเภท (รูปที่ 2.23) เพื่อรองรับขยะมูลฝอยเปียกไม่ให้สัมผัส และหกเลอะเทอะในถังขยะเปียก และสะดวกในการจัดเก็บต่อไป	- ไม่พบปัญหา

รูปที่ 2.23 ถังขยะภายในพื้นที่โครงการ
	- ควบคุมและอบรมให้พนักงาน และคนงานคัดแยกมูลฝอยก่อนทิ้ง โดยแยกเป็นมูลฝอยเปียก เช่น เศษอาหาร มูลฝอยแห้ง เช่น เศษกระดาษ เศษกระป๋อง ขวดแก้ว ขวดพลาสติก และให้ทั้งมูลฝอยแยกตามประเภทและมูลฝอยอันตราย เช่น ถ่านไฟฉาย อุปกรณ์ไฟฟ้า กระป๋องสีและสเปรย์ต่างๆ ฯลฯ เป็นต้น	- โครงการได้ปลูกจิตสำนึกและอบรมให้พนักงานคัดแยกประเภทขยะก่อนทิ้ง โดยจัดให้มีถังขยะแบ่งประเภท แบ่งออกเป็น 3 ประเภท ได้แก่ ขยะทั่วไป ขยะรีไซเคิล และขยะอันตราย (รูปที่ 2.23)	- ไม่พบปัญหา

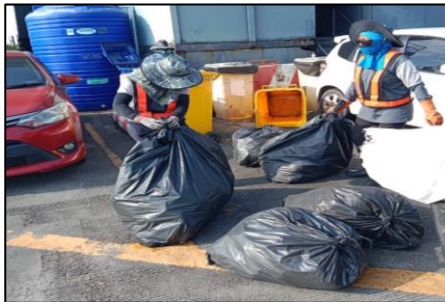
<p>รูปที่ 2.16 เจ้าหน้าที่เก็บรวบรวมขยะมูลฝอย</p>

ผลกระทบสิ่งแวดล้อม	มาตรการป้องกันและแก้ไขผลกระทบสิ่งแวดล้อม	รายละเอียดการปฏิบัติจริง	ปัญหาและ แนวทางแก้ไข	อ้างอิง
8. การจัดการกาก ของเสีย (ต่อ)	- จัดเจ้าหน้าที่ของบริษัท เคอรี่ สยามซีพอร์ท จำกัด รวบรวมมูลฝอยทุกวันจากท่าเทียบเรือและอาคารต่างๆ บนฝั่งมาเก็บรวบรวมไว้บริเวณที่พักมูลฝอยเพื่อรอให้รถขนมูลฝอยของ หจก. เมืองสะอาดการค้า (ได้รับอนุญาตจากเทศบาลนครแหลมฉบังเรียบร้อยแล้ว) ขนไปกำจัด ส่วนมูลฝอยอันตรายให้ติดต่อบริษัทที่ได้รับอนุญาตจากหน่วยงานราชการที่ให้บริการเก็บขนและบำบัดของเสียอันตรายมาให้บริการ	- โครงการจัดให้มีเจ้าหน้าที่คอยรวบรวมขยะมูลฝอย (รูปที่ 2.16) เป็นประจำทุกวันจากท่าเทียบเรือและอาคารต่างๆ มาเก็บรวบรวมไว้บริเวณที่พักขยะมูลฝอย (รูปที่ 2.17) เพื่อรอให้รถขนขยะมูลฝอย จากบริษัท นูรพารวมเศษ จำกัด เข้ามาขนไปกำจัดเป็นประจำทุกสัปดาห์	- ไม่พบปัญหา

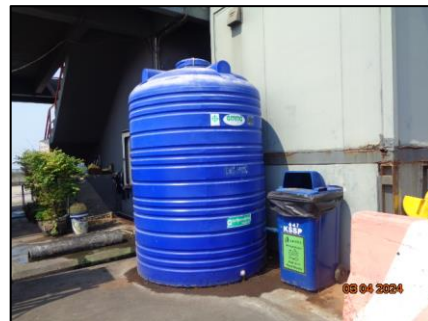
<p>รูปที่ 2.38 ถังกักเก็บน้ำใช้</p>

ผลกระทบสิ่งแวดล้อม	มาตรการป้องกันและแก้ไขผลกระทบสิ่งแวดล้อม	รายละเอียดการปฏิบัติจริง	ปัญหาและ แนวทางแก้ไข	อ้างอิง
10. การใช้น้ำ	- เพิ่มถังกักเก็บน้ำให้สามารถกักเก็บน้ำไว้ใช้ได้ อย่างน้อย 3 วัน	โครงการได้จัดให้มีถังกักเก็บน้ำใช้ ขนาด 3,000 ลิตร จำนวน 1 ถัง (รูปที่ 2.38) ซึ่งสามารถกักเก็บน้ำใช้ได้อย่างน้อย 3 วัน

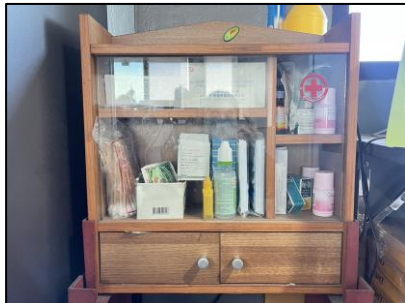
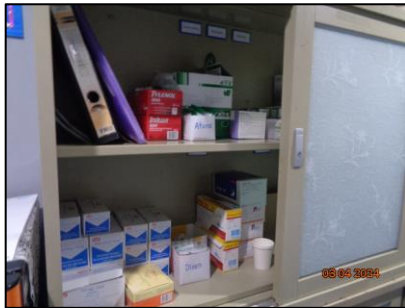
<p>บริเวณอาคารสำนักงานบริหารงานท่าเรือ</p> <p>รูปที่ 2.40 ตู้ยาสามัญประจำบ้าน</p>

ผลกระทบสิ่งแวดล้อม	มาตรการป้องกันและแก้ไขผลกระทบสิ่งแวดล้อม	รายละเอียดการปฏิบัติจริง	ปัญหาและแนวทางแก้ไข	อ้างอิง
12. สาธารณสุข อาชีวอนามัย ความปลอดภัย และสุขภาพ (ต่อ)	- จัดตู้ยาสามัญประจำบ้านไว้ที่อาคารควบคุมการปฏิบัติงานหน้าท่า อาคารสำนักงาน บริหารงานท่าเทียบเรือและห้องซ่อมบำรุง	- โครงการได้จัดให้มีตู้ยาสามัญประจำบ้าน บริเวณพื้นที่หน้าท่าเทียบเรือ ห้องซ่อมบำรุง (รูปที่ 2.40) และจัดให้มีห้องปฐมพยาบาล จำนวน 1 แห่ง ที่อาคารสำนักงานบริหารงานท่าเรือ (บนฝั่ง) (รูปที่ 2.41) โดยห้องปฐมพยาบาลมีเตียงพักรักษา 3 เตียง (รูปที่ 2.42) มีตู้ยาสามัญประจำบ้าน และเจ้าหน้าที่ประจำห้องพยาบาล (รูปที่ 2.43) ซึ่งปฏิบัติงานเป็นประจำทุกวัน ตั้งแต่ วันจันทร์-วันเสาร์ ช่วงเวลา 08:00-17:00 น. และมีพยาบาลและรถฉุกเฉิน ประจำโครงการตลอด 24 ชม.	ไม่พบปัญหา

<p>บริเวณอาคารควบคุมการปฏิบัติงานหน้าท่า</p>

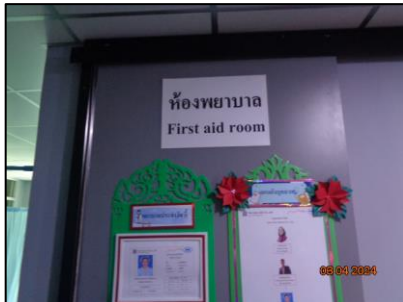
<p>รูปที่ 2.41 ห้องพยาบาล</p>

ผลกระทบสิ่งแวดล้อม	มาตรการป้องกันและแก้ไขผลกระทบสิ่งแวดล้อม	รายละเอียดการปฏิบัติจริง	ปัญหาและแนวทางแก้ไข	อ้างอิง
12. สาธารณสุข อาชีวอนามัย ความปลอดภัย และ สุขภาพ (ต่อ)	- จัดให้มีห้องปฐมพยาบาลที่อาคารควบคุมการปฏิบัติงานหน้าท่า และอาคารสำนักงานบริหารงานท่าเทียบเรือ (ห้องปฐมพยาบาลมีเตียงผู้ป่วยอย่างน้อย 2 เตียง และมีตู้ยาสามัญประจำบ้าน) และจัดให้มีเจ้าหน้าที่ประจำห้องปฐมพยาบาล	- โครงการได้จัดให้มีห้องปฐมพยาบาลจำนวน 1 แห่ง ที่อาคารสำนักงานบริหารงานท่าเรือ (บนฝั่ง) (รูปที่ 2.41) โดยห้องปฐมพยาบาลมีเตียงพักผู้ป่วย 3 เตียง (รูปที่ 2.42) มีตู้ยาสามัญประจำบ้าน และเจ้าหน้าที่พยาบาลประจำห้องพยาบาล (รูปที่ 2.43) ซึ่งปฏิบัติงานเป็นประจำทุกวัน ตั้งแต่วันจันทร์-วันเสาร์ ช่วงเวลา 08:00-17:00 น. และรถฉุกเฉิน ประจำโครงการตลอด 24 ชม.	- ไม่พบปัญหา

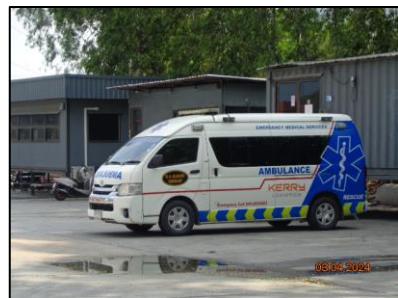
<p>รูปที่ 2.44 รถรับ-ส่งคนงาน ที่เจ็บป่วย นำส่งโรงพยาบาล</p>

<p>รูปที่ 2.43 พยาบาลประจำห้องพยาบาล</p>
	- จัดให้มีรถรับส่งพนักงานและคนงานที่เจ็บป่วย นำส่งโรงพยาบาลในกรณีเจ็บป่วยหนัก	- โครงการได้จัดเตรียมรถรับส่งคนงานไว้ เพื่อนำตัวผู้บาดเจ็บรุนแรง หรือเจ็บป่วยหนักส่งต่อไปยังโรงพยาบาลที่ใกล้ที่สุดได้แก่ โรงพยาบาลแหลมฉบัง หรือโรงพยาบาลสมเด็จพระบรมราชเทวี ณ ศรีราชา เป็นต้น เพื่อดำเนินการรักษาต่อไป (รูปที่ 2.44) นอกจากนี้โครงการจะประสานงานไปยังรถมูลนิธิ หรือรถของโรงพยาบาล เพื่อมารับตัวผู้ป่วยกรณีที่มีผู้บาดเจ็บรุนแรง หรือเจ็บป่วยหนักที่ต้องได้รับการปฐมพยาบาลระหว่างนำตัวส่งโรงพยาบาล อีกทางหนึ่งด้วย	- ไม่พบปัญหา

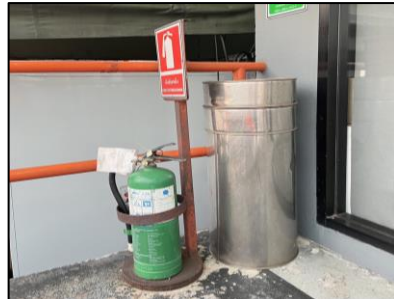
<p>รูปที่ 2.45 ถังดับเพลิง</p>

ผลกระทบสิ่งแวดล้อม	มาตรการป้องกันและแก้ไขผลกระทบสิ่งแวดล้อม	รายละเอียดการปฏิบัติจริง	ปัญหาและแนวทางแก้ไข	อ้างอิง
12. สาธารณสุข อาชีวอนามัย ความปลอดภัย และสุขภาพ (ต่อ)	- จัดถังดับเพลิงเคมีขนาด 4.5 กิโลกรัม เพิ่มอีก จำนวน 1 ถัง ทุกระยะ 100 เมตร ของท่าเรือส่วนขยาย และให้มีถังดับเพลิงคาร์บอนไดออกไซด์ที่สถานีหม้อแปลงไฟฟ้าของท่าเรือส่วยขยาย จำนวน 1 ถัง เพิ่มเติมจากสถานีหม้อแปลงไฟฟ้าของท่าเรือเดิมที่มีอยู่อย่างละ 1 ถัง	- โครงการได้ติดตั้งถังดับเพลิงเคมี ขนาด 4.5 กิโลกรัม จำนวนทั้งหมด 326 ถัง (รูปที่ 2.45) ภายในบริเวณพื้นที่โครงการ และตรวจสอบสภาพอุปกรณ์ดับเพลิงเป็นประจำทุกเดือน เพื่อให้อยู่ในสภาพพร้อมต่อการใช้งาน (ภาคผนวกที่ 27)	- ไม่พบปัญหา

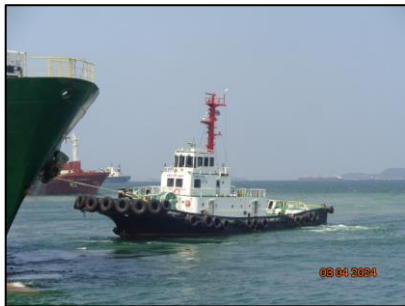
<p>รูปที่ 2.34 เรือลากจูง</p>

- จัดเรือลากจูงพร้อมเครื่องดับเพลิงเพื่อช่วย ดับเพลิงบนเรือ และพื้นที่หน้าท่า	- โครงการได้จัดเตรียมเรือลากจูงพร้อม เครื่องดับเพลิง (รูปที่ 2.34) โดยเป็นของ บริษัท ศรีราชาทักโบ๊ต จำกัด จำนวน 4 ลำ ช่วยดับเพลิงบนเรือ และพื้นที่หน้าท่าเทียบ เรือ เรียบร้อยแล้ว	- ไม่พบปัญหา

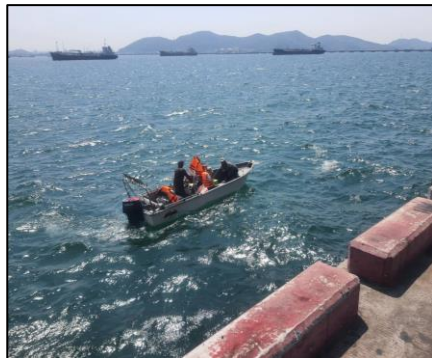
<p>รูปที่ 2.46 เรือเร็วติดต่อประสานงาน /เรือคอยตรวจตราพื้นที่ทะเลรอบท่าเรือ</p>

ผลกระทบสิ่งแวดล้อม	มาตรการป้องกันและแก้ไขผลกระทบสิ่งแวดล้อม	รายละเอียดการปฏิบัติจริง	ปัญหาและแนวทางแก้ไข	อ้างอิง
12. สาธารณสุข อาชีวอนามัย ความปลอดภัย และสุขภาพ (ต่อ)	- จัดให้มีเรือเร็วติดต่อประสานงานหน่วยงานต่างๆ ในการช่วยดับเพลิงที่ท่าเรือ การช่วยเหลือด้านอุบัติเหตุทางเรือ การเกิดปัญหาน้ำมันหกหล่นถ้าเรือเกิดอุบัติเหตุหน้าท่าเทียบเรือ	- โครงการได้จัดให้มีเรือเร็วเพื่อติดต่อประสานงานหน่วยงานต่างๆ (รูปที่ 2.46) ในการช่วยดับเพลิงที่ท่าเรือ การช่วยเหลือด้านอุบัติเหตุทางเรือ รวมทั้งการเกิดปัญหาน้ำมันหกหล่นถ้าเรือเกิดอุบัติเหตุหน้าท่าเทียบเรือ ทั้งนี้ในช่วงเดือน ม.ค.-มิ.ย. 67 ยังไม่เกิดเหตุการณ์ดังกล่าว	- ไม่พบปัญหา

- จัดเรือคอยตรวจตราพื้นที่ทะเลรอบท่าเรือไม่ให้เรืออื่นๆ ที่ไม่ใช่เรือสินค้าของโครงการเข้ามาใกล้ในเขตจอดเรือจนอาจเกิดอุบัติเหตุได้	- โครงการได้จัดให้มีเรือคอยตรวจตรา (รูปที่ 2.46) พื้นที่ทะเลรอบท่าเรือไม่ให้เรืออื่นๆ ที่ไม่ใช่เรือสินค้าหรือเรือของโครงการเข้ามาใกล้ในเขตจอดเรือ จนอาจเกิดอุบัติเหตุได้	- ไม่พบปัญหา

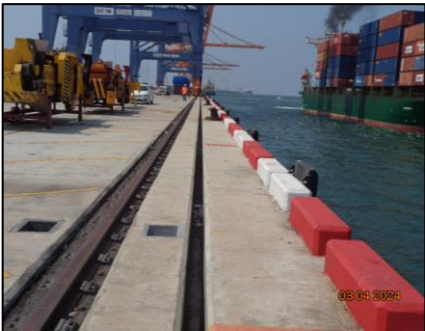
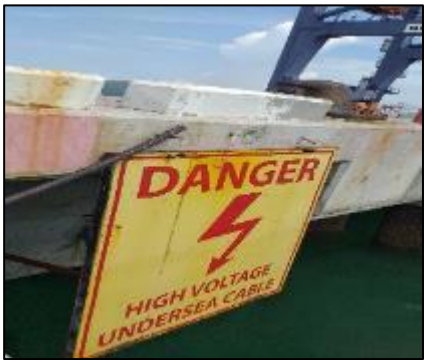
<p>รูปที่ 2.31 แนวเขตสายเคเบิลไฟฟ้า</p>

ผลกระทบสิ่งแวดล้อม	มาตรการป้องกันและแก้ไขผลกระทบสิ่งแวดล้อม	รายละเอียดการปฏิบัติจริง	ปัญหาและแนวทางแก้ไข	อ้างอิง
12. สาธารณสุข อาชีวอนามัย ความปลอดภัย และสุขภาพ (ต่อ)	- ที่ปลายท่าเรือส่วนขยายให้ติดตั้งป้ายบอกระยะห่างของสายเคเบิลไฟฟ้า นับจากปลายท่าส่วนขยายของโครงการเพื่อให้มีการควบคุมและป้องกันไม่ให้เรือที่จะเข้าจอดท่าของบริษัท เคอรี่ สยามซีพอร์ท จำกัด หรือเรือของผู้อื่น ไปทิ้งสมอในแนวสายเคเบิลไฟฟ้าใกล้ท่าเรือ	- โครงการห้ามเรือจอดบริเวณที่สายเคเบิลพาดผ่าน โดยได้ทำแนวห้ามจอดเรือบริเวณท่าเทียบเรือส่วนขยาย (รูปที่ 2.31) พร้อมติดตั้งป้ายแสดงเขตห้ามจอดเรือ (รูปที่ 2.32) พร้อมทั้งได้ติดตั้งสัญญาณไฟแสดงตำแหน่งสายเคเบิล (รูปที่ 2.33) เพื่อให้ผู้เดินเรือทราบระยะห่างของความปลอดภัย	- ไม่พบปัญหา

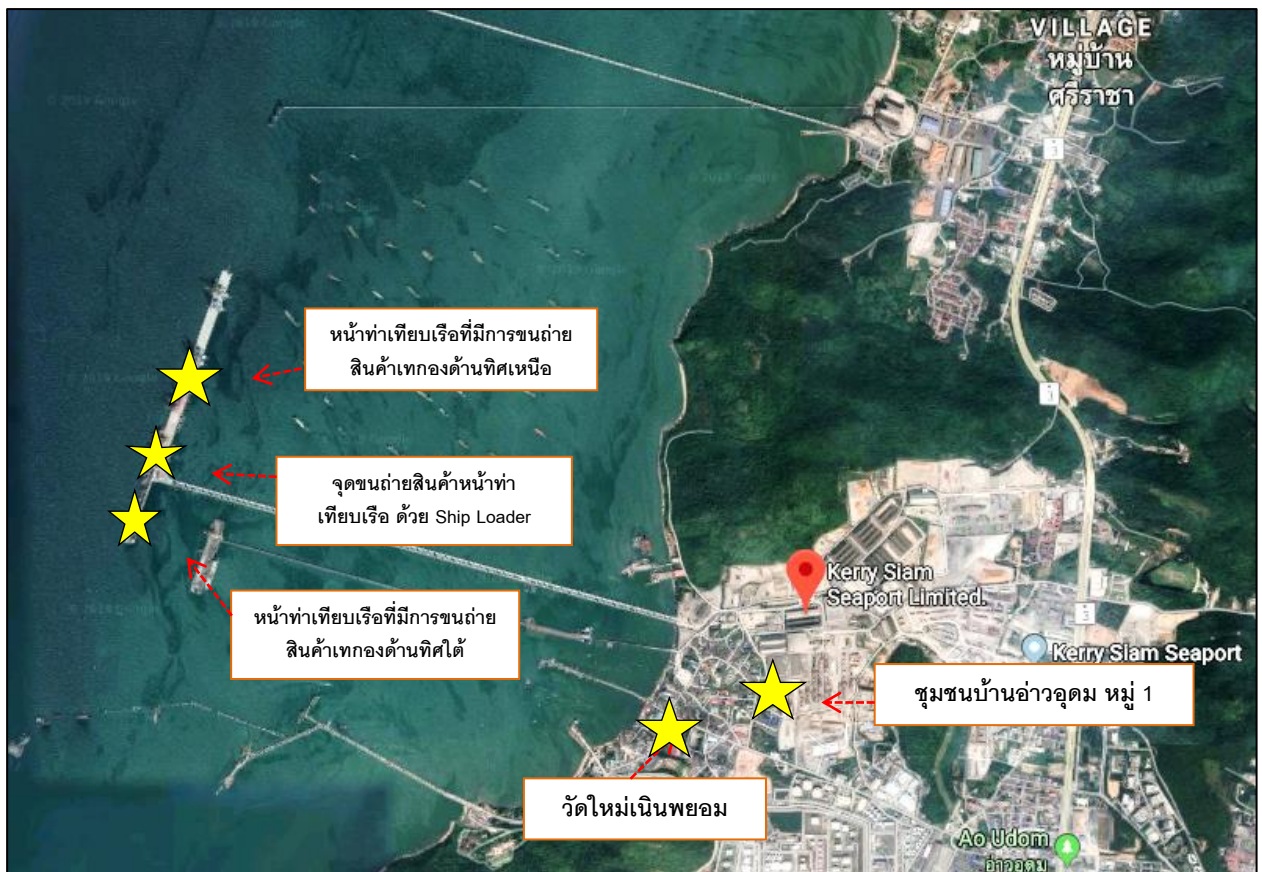
ภาพที่ 3.1 แผนที่แสดงจุดเก็บตัวอย่างคุณภาพอากาศในบรรยากาศ

การตรวจวัดคุณภาพอากาศในบรรยากาศของ โครงการขยายท่าเทียบเรือ ระยะที่ 4 ของบริษัท เคอรี่ สยามซีพอร์ต จำกัด ประจำปีเดือนมกราคม-มิถุนายน 2567 จำนวน 5 สถานี คือ บริเวณจุดขนถ่ายสินค้าหน้าท่าเทียบเรือปัจจุบันที่มีการขนถ่ายเทกองด้วย Ship Loader บริเวณหน้าท่าเรือที่มีการขนถ่ายสินค้าเทกองด้านทิศใต้ บริเวณหน้าท่าเรือที่มีการขนถ่ายสินค้าเทกองด้านทิศเหนือ บริเวณพื้นที่ชุมชนบ้านอ่าวอุดม หมู่ 1 และบริเวณวัดใหม่เนินพยอม แผนที่แสดงจุดเก็บตัวอย่างคุณภาพอากาศในบรรยากาศ แสดงดังภาพที่ 3.1 และรูปภาพแสดงการเก็บตัวอย่างคุณภาพอากาศในบรรยากาศแสดงดังรูปที่ 3.1-3.5

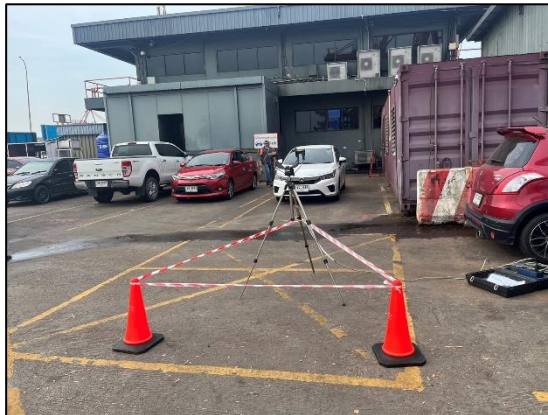
รูปที่ 3.2 การตรวจวัดค่าความทึบแสง

บริเวณ หน้าท่าเรือที่มีการขนถ่ายสินค้าเทกองด้านทิศใต้

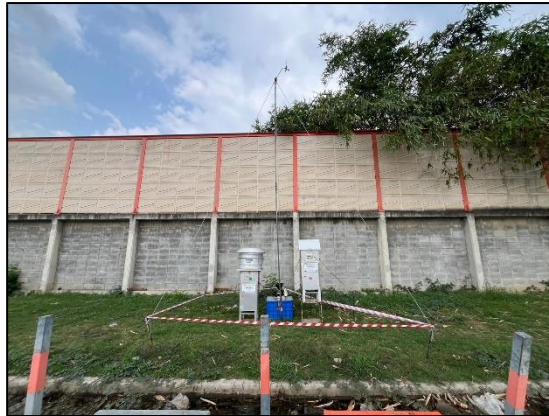
รูปที่ 3.4 การเก็บตัวอย่างคุณภาพอากาศในบรรยากาศ บริเวณ พื้นที่ชุมชนบ้านอ่าวอุดม หมู่ 1

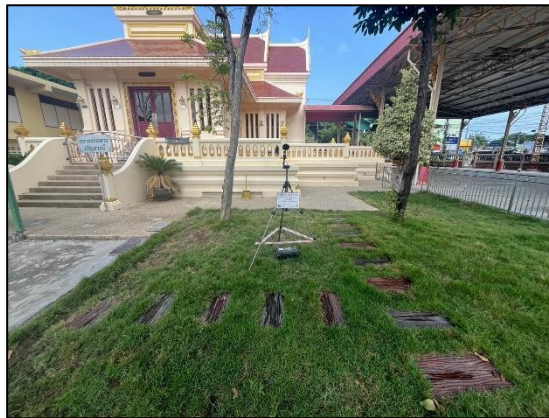
รูปที่ 3.5 การเก็บตัวอย่างคุณภาพอากาศในบรรยากาศ บริเวณ วัดใหม่เนินพยอม

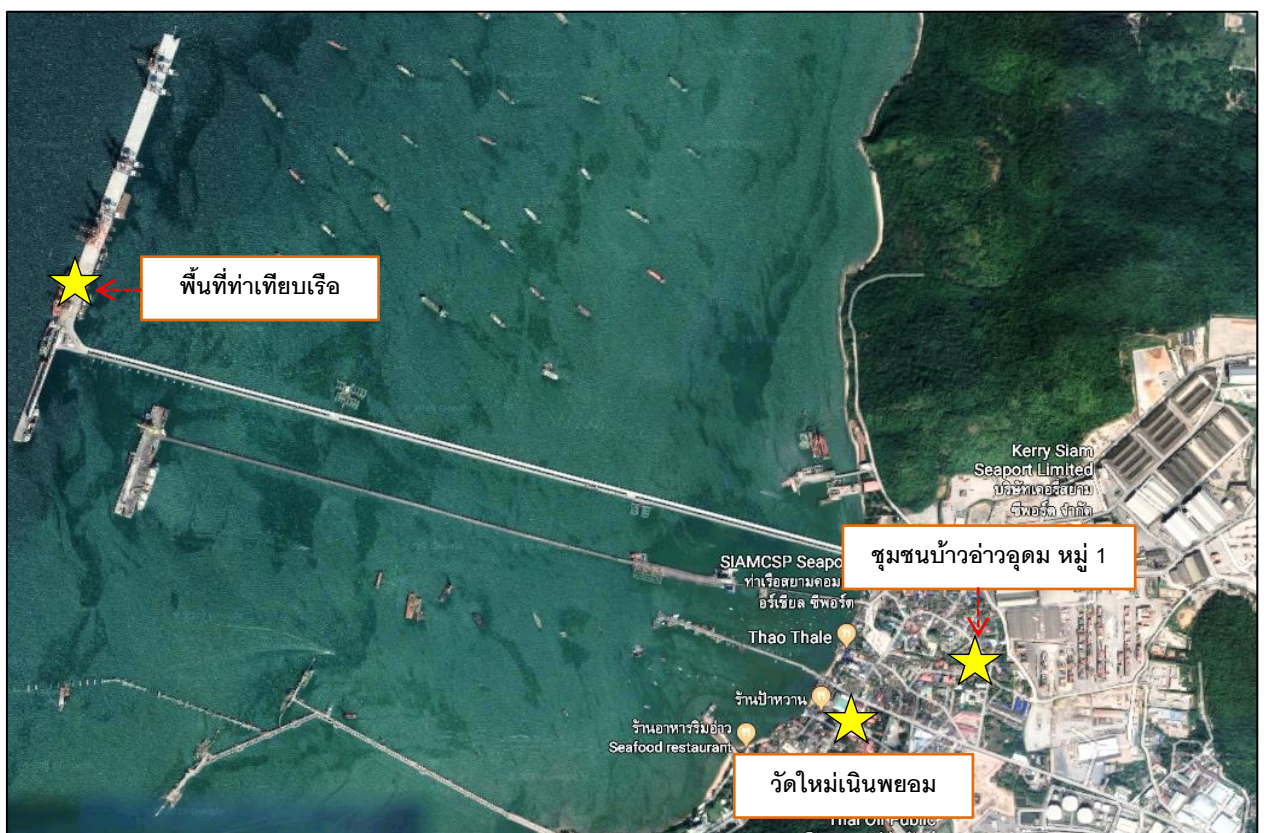
ภาพที่ 3.6 แผนที่แสดงจุดตรวจวัดระดับเสียงโดยทั่วไป

การตรวจวัดระดับเสียงโดยทั่วไปของโครงการขยายท่าเทียบเรือ ระยะที่ 4 ของบริษัท เคอรี่ สยามซีพอร์ต จำกัด ประจำปีเดือนมกราคม-มิถุนายน 2567 จำนวน 3 สถานี คือ บริเวณพื้นที่ชุมชนบ้านอ่าวอุดม หมู่ 1 บริเวณวัดใหม่เนินพยอม และบริเวณพื้นที่ท่าเทียบเรือ แผนที่แสดงจุดตรวจวัดระดับเสียงโดยทั่วไป แสดงดังภาพที่ 3.6 และรูปภาพแสดงการตรวจวัดระดับเสียงโดยทั่วไป แสดงดังรูปที่ 3.6-3.8

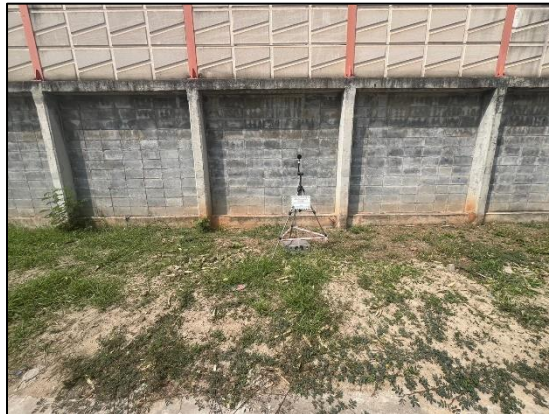
รูปที่ 3.6 การตรวจวัดระดับเสียงโดยทั่วไป บริเวณ พื้นที่ชุมชนบ้านอ่าวอุดม หมู่ 1

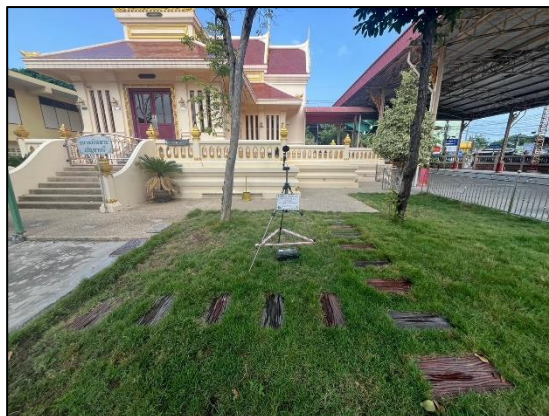
รูปที่ 3.7 การตรวจวัดระดับเสียงโดยทั่วไป บริเวณ วัดใหม่เนินพยอม

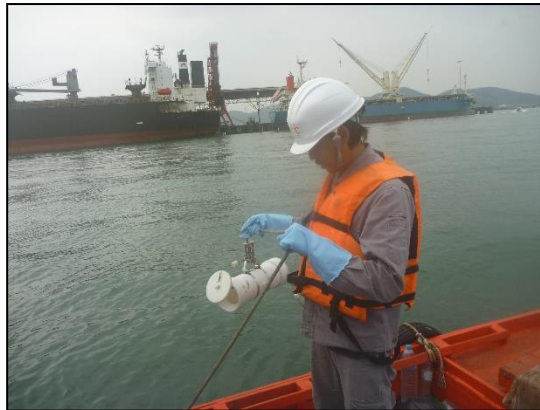
รูปที่ 3.9 การเก็บตัวอย่างคุณภาพน้ำทะเล บริเวณ จุดกึ่งกลางหน้าท่าด้านนอกของท่าเทียบเรือ
ด้านนอกของท่าเทียบเรือเดิมปีกท่าด้านทิศเหนือห่างจากหน้าท่า 50 เมตร (SW1)

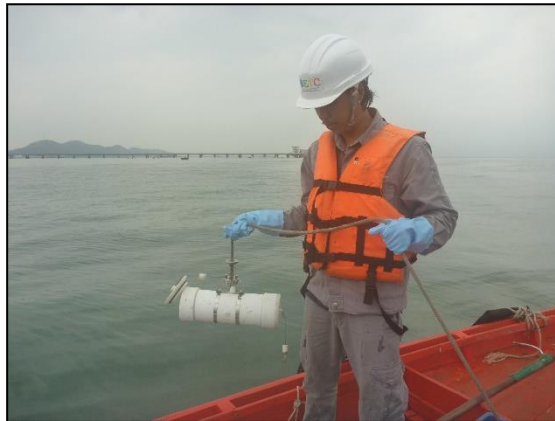
รูปที่ 3.10 การเก็บตัวอย่างคุณภาพน้ำทะเล บริเวณ จุดกึ่งกลางหน้าท่าเทียบเรือเดิม ปีกท่าด้านใต้ (SW2)

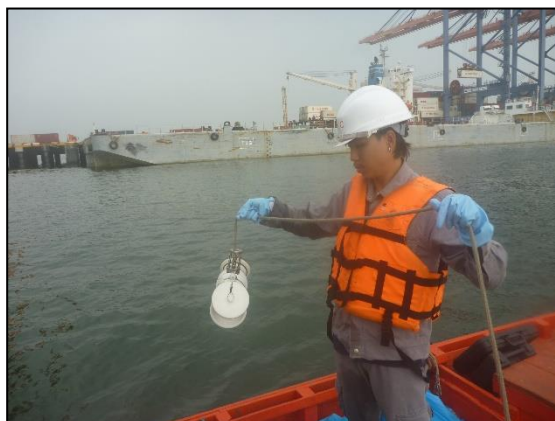
รูปที่ 3.11 การเก็บตัวอย่างคุณภาพน้ำทะเล บริเวณจุดกึ่งกลางหน้าท่าด้านในของท่าส่วนขยาย ระยะที่ 3
และห่างจากหน้าท่าออกมา 50 เมตร (SW3)

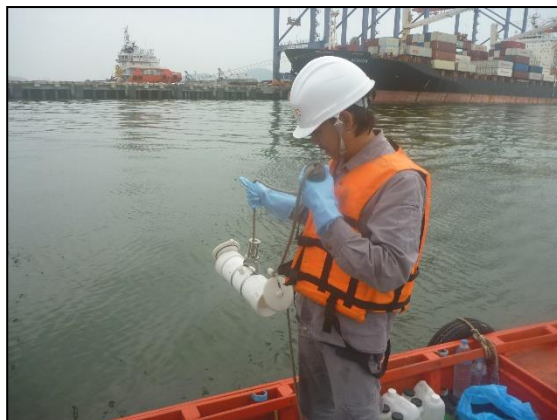
รูปที่ 3.12 การเก็บตัวอย่างคุณภาพน้ำทะเล บริเวณ จุดกึ่งกลางท่าเทียบเรือส่วนขยายระยะที่ 4
ห่างจากหน้าท่าด้านนอกประมาณ 50 เมตร (SW4)

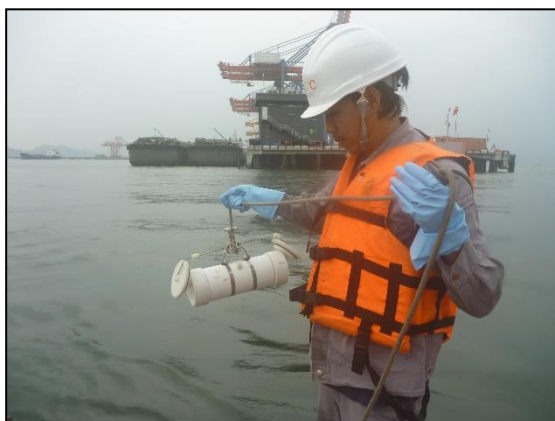
รูปที่ 3.13 การเก็บตัวอย่างคุณภาพน้ำทะเล บริเวณห่างจากปลายท่าเทียบเรือส่วนขยาย ระยะที่ 4
ประมาณ 100 เมตร (SW5)

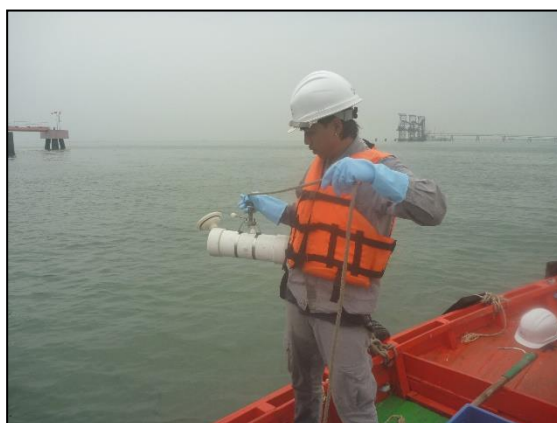
รูปที่ 3.14 การเก็บตัวอย่างคุณภาพน้ำทะเล บริเวณจุดกึ่งกลางท่าเทียบเรือส่วนขยาย ระยะที่ 4
ห่างจากหน้าท่าด้านในประมาณ 50 เมตร (SW6)

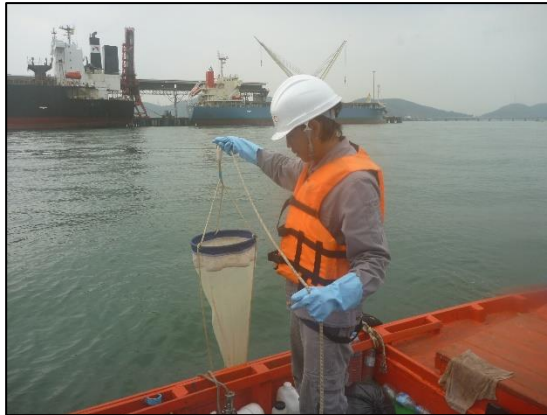
รูปที่ 3.15 การเก็บตัวอย่างนิเวศวิทยาทางน้ำ บริเวณ จุดกึ่งกลางหน้าท่าด้านนอกของท่าเทียบเรือด้านนอก
ของท่าเทียบเรือเดิมปีกท่าด้านทิศเหนือห่างจากหน้าท่า 50 เมตร (SW1)

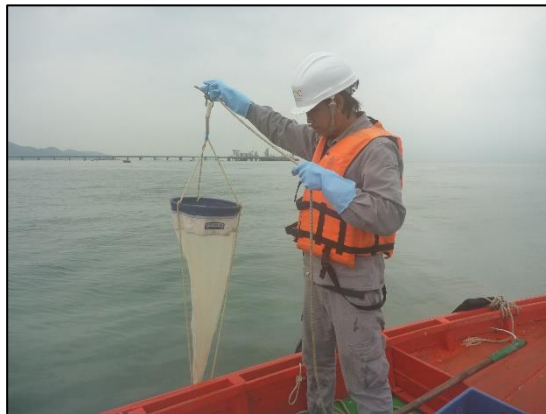
รูปที่ 3.16 การเก็บตัวอย่างนิเวศวิทยาทางน้ำ บริเวณ จุดกึ่งกลางหน้าท่าเทียบเรือเดิม ปีกท่าด้านใต้ (SW2)

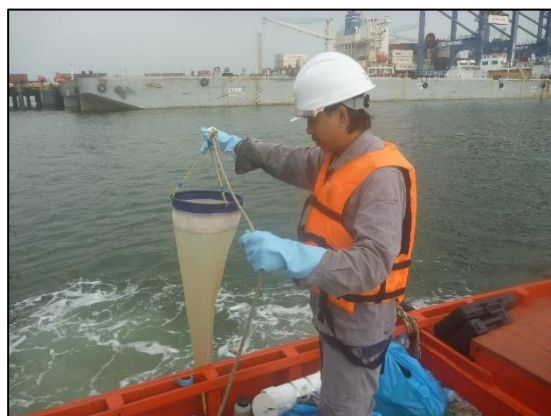
รูปที่ 3.17 การเก็บตัวอย่างนิเวศวิทยาทางน้ำ บริเวณ จุดกึ่งกลางหน้าท่าด้านในของท่าส่วนขยาย ระยะที่ 3
และห่างจากหน้าท่าออกมา 50 เมตร (SW3)

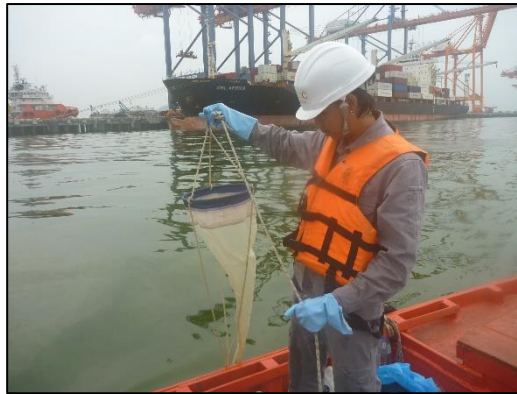
รูปที่ 3.18 การเก็บตัวอย่างนิเวศวิทยาทางน้ำ บริเวณ จุดกึ่งกลางท่าเทียบเรือส่วนขยาย ระยะที่ 4
ห่างจากหน้าท่าด้านนอกประมาณ 50 เมตร (SW4)

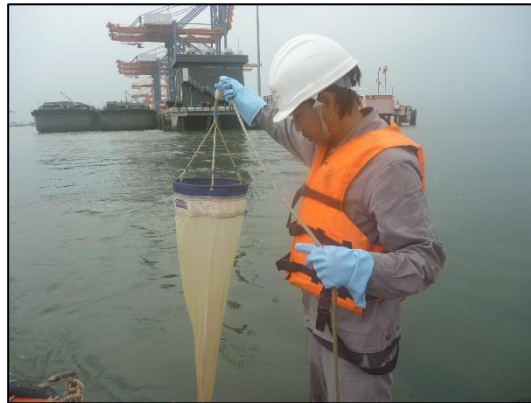
รูปที่ 3.19 การเก็บตัวอย่างนิเวศวิทยาทางน้ำ บริเวณ ห่างจากปลายท่าเทียบเรือส่วนขยาย ระยะที่ 4
ประมาณ 100 เมตร (SW5)

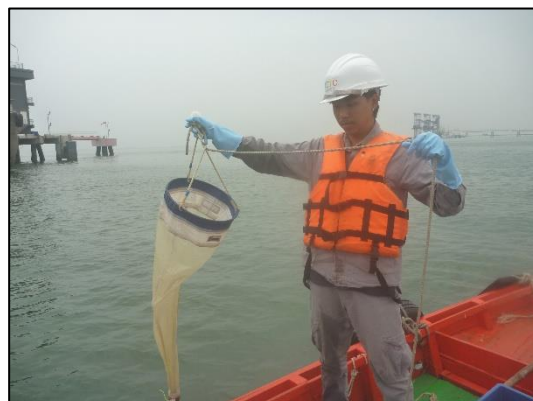
รูปที่ 3.20 การเก็บตัวอย่างนิเวศวิทยาทางน้ำ บริเวณ จุดกึ่งกลางท่าเทียบเรือส่วนขยาย ระยะที่ 4
ห่างจากหน้าท่าด้านในประมาณ 50 เมตร (SW6)

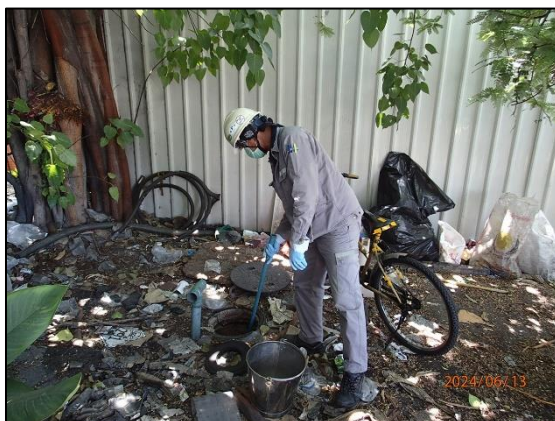
รูปที่ 3.22 การเก็บตัวอย่างคุณภาพน้ำทิ้งบริเวณน้ำทิ้งจากกิจกรรมพนักงาน
