รายงานผลการปฏิบัติตามมาตรการป้องกันและแก้ไขผลกระทบสิ่งแวดล้อม
และมาตรการติดตามตรวจสอบผลกระทบสิ่งแวดล้อม
ประจำเดือน มกราคม - มิถุนายน 2567

ชื่อโครงการ โรงแรม ฟอ์จูน ริเวอร์วิว นครพนม (FORTUNE
RIVER VIEW HOTEL NAKHON PHANOM)
ชื่อเดิมโครงการก่อนมีการเปลี่ยนแปลง โครงการ โรงแรม นครพนม ริเวอร์วิว
ที่ตั้งโครงการ เลขที่ 9 ถนนนครพนม-ธาตุพนม ตำบลในเมือง
อำเภอเมืองนครพนม จังหวัดนครพนม
ชื่อเจ้าของโครงการ บริษัท ซี.พี. แลนด์ จำกัด (มหาชน)
ที่อยู่เจ้าของโครงการ เลขที่ 313 อาคาร ซี.พี. ทาวเวอร์ ถนนสีลม
แขวงสีลม เขตบางรัก กรุงเทพมหานคร
ชื่อเจ้าของโครงการเดิม บริษัท มีจิต จำกัด

**รายงานผลการปฏิบัติตามมาตรการป้องกันและแก้ไขผลกระทบสิ่งแวดล้อม
และมาตรการติดตามตรวจสอบผลกระทบสิ่งแวดล้อมประจำเดือนมกราคม-มิถุนายน 2567
โครงการ โรงแรม ฟอ์จูน ริเวอร์วิว นครพนม
(FORTUNE RIVER VIEW HOTEL NAKHON PHANOM)**

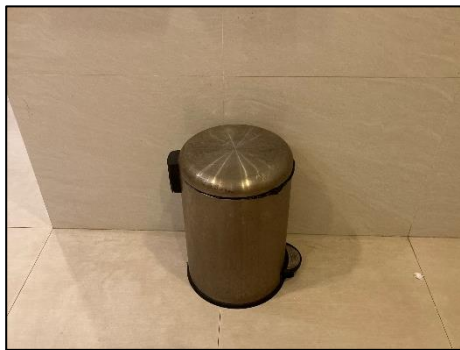
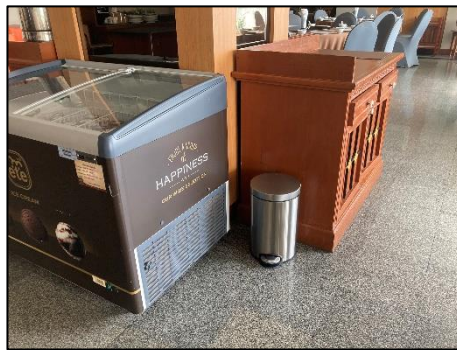
รูปที่ 2-1 ถังขยะ

มาตรการป้องกันและแก้ไขผลกระทบสิ่งแวดล้อม	ผลการปฏิบัติตามมาตรการฯ	ปัญหา อุปสรรคที่ไม่สามารถปฏิบัติตามมาตรการและแนวทางแก้ไข
4.3 การจัดการมูลฝอย - จัดให้มีถังขยะขนาด 50 ลิตร ตามที่ได้เสนอในรายละเอียดโครงการ ห่างกันทุกระยะ 50 เมตร โดยถังขยะที่ใช้ต้องเป็นชนิดเดียวกัน มีความต้านทานไม่เป็นสนิมสามารถป้องกันแมลงวัน สุนัข และ สัตว์ฟันแทะ ทำความสะอาดง่าย	- โครงการจัดให้มีถังขยะขนาด 50 ลิตร โดยวางไว้บริเวณพื้นที่ส่วนกลางของ โรงแรม เพื่อสามารถป้องกันแมลงวัน สุนัข และสัตว์ฟันแทะ ดังแสดงใน รูปที่ 2-1	ไม่มี

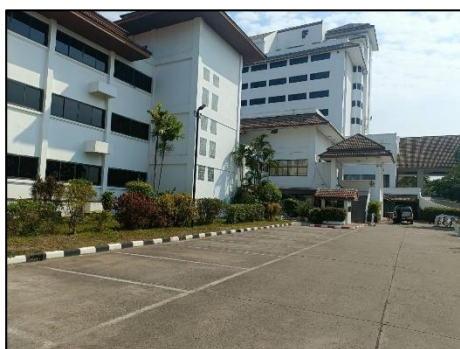
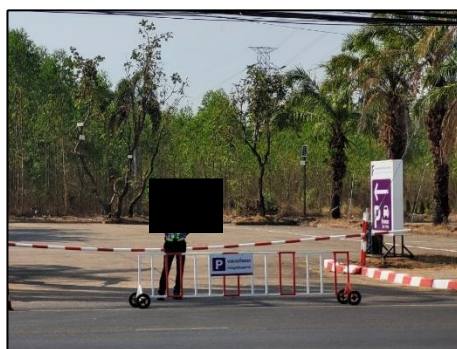
รูปที่ 2-2 ที่จอดรถของโครงการ

- โครงการฯ จำต้องจัดเตรียมที่จอดรถให้เพียงพอกับปริมาณรถที่ใช้บริการของโครงการฯ และหลีกเลี่ยงการจอดรถภายนอกโครงการฯ อันก่อให้เกิดผลกระทบต่อระบบจราจรบนถนนสาธารณะ	- โครงการมีพื้นที่จอดรถทั้งหมด 114 คัน กำหนดจุดจอดรถ 3 จุด ได้แก่ บริเวณพื้นที่โครงการ จำนวน 1 จุด ที่จอดรถยนต์ จำนวน 24 คัน และบริเวณด้านนอกพื้นที่โครงการ ประกอบด้วย พื้นที่จอดรถบริเวณตรงข้ามโครงการ ที่จอดรถยนต์ จำนวน 80 คันและพื้นที่จอดรถบริเวณด้านข้างโครงการ ที่จอดรถยนต์ จำนวน 10 คัน ดังแสดงในรูปที่ 2-2	ไม่มี

4.5 การคมนาคม - จัดให้มีระบบไฟฟ้าส่องสว่างทางจราจรให้เพียงพอและได้มาตรฐาน การออกแบบทางจราจร	- โครงการติดตั้งระบบไฟฟ้าส่องสว่างทางจราจรให้เพียงพอ ดังแสดงใน รูปที่ 2-2	ไม่มี

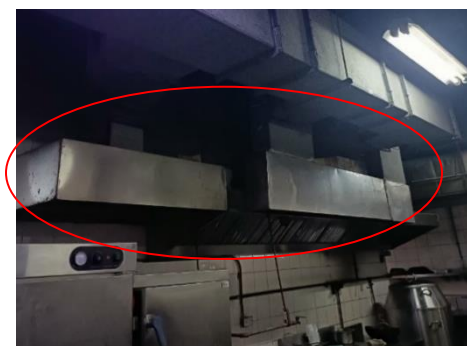
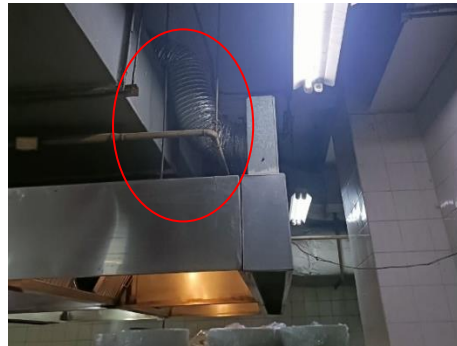
รูปที่ 2-3 ที่จุดควันบริเวณห้องครัว

2. ทรัพยากรสิ่งแวดล้อมทางกายภาพ 2.1 สภาพภูมิอากาศ - ในห้องครัวที่ก่อให้เกิดควัน และไอความร้อน ต้องจัดให้มีปล่องระบายควัน (Hood) โดยระบายออกในชั้นดาดฟ้าตามที่เสนอในรายงานฯ	- ในห้องครัวที่ก่อให้เกิดควัน และไอความร้อน ต้องจัดให้มีปล่องระบายควัน (Hood) โดยระบายออกในชั้นดาดฟ้า ดังแสดงในรูปที่ 2-3	ไม่มี

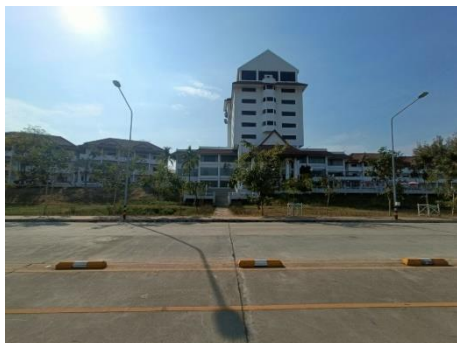
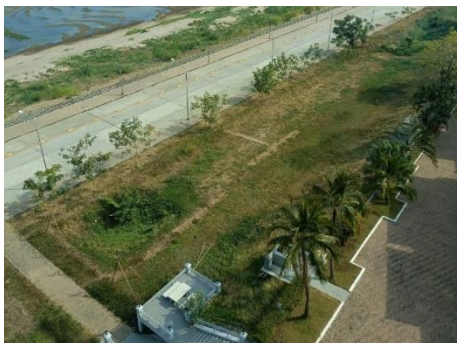
รูปที่ 2-4 พื้นที่โครงการริมฝั่งแม่น้ำโขง

2.2 ทรัพยากรดิน - ดำเนินการก่อสร้างเขื่อนป้องกันตลิ่งตามทีระบุไว้ในรายละเอียดโครงการ และแบบแปลน	- เนื่องจากปัจจุบันถนนชายโขง (ถนนเลียบริมน้ำโขง) โครงการจึงไม่สามารถดำเนินการก่อสร้างเขื่อนป้องกันตลิ่ง อย่างไรก็ตามโครงการได้มีพื้นที่สีเขียวบริเวณแนวรั้วของโครงการเพื่อป้องกันการพังทลายของดิน ดังแสดงในรูปที่ 2-4	ไม่มี

4.4 ระบบระบายน้ำและป้องกันน้ำท่วม - ดำเนินการก่อสร้างเขื่อนป้องกันตลิ่งตามที่ระบุไว้ในรายละเอียด โครงการและแบบแปลน	- เนื่องจากปัจจุบันถนนชายโขง (ถนนเลียบริมน้ำโขง) โครงการจึงไม่สามารถ ดำเนินการก่อสร้างเขื่อนป้องกันตลิ่ง แต่อย่างไรก็ตามโครงการได้ มีพื้นที่สีเขียวบริเวณแนวรั้วของโครงการเพื่อป้องกันการพังทลายของดิน ดังแสดงใน รูปที่ 2-4	ไม่มี

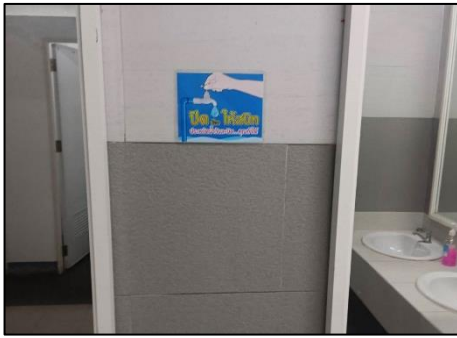
รูปที่ 2-5 ป้ายรณรงค์ประหยัดน้ำ

4. คุณค่าการใช้ประโยชน์ของมนุษย์ 4.1 การใช้น้ำ - ตรวจสอบเส้นท่อประปาอย่างสม่ำเสมอ ป้องกันน้ำรั่วซึม พร้อมทั้งรณรงค์ให้มีการใช้น้ำอย่างประหยัด	- โครงการจัดให้มีเจ้าหน้าที่ตรวจสอบเส้นท่อประปาอย่างสม่ำเสมอ และมีการติดป้ายรณรงค์ให้มีการใช้น้ำอย่างประหยัด ดังแสดงในรูปที่ 2-5	ไม่มี

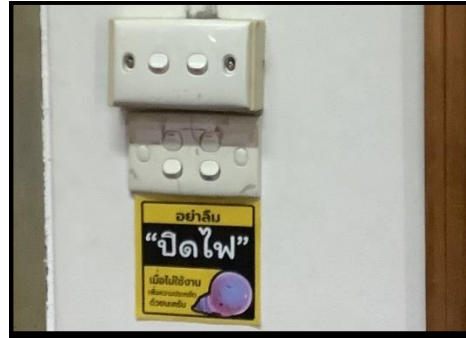
รูปที่ 2-6 ป้ายรณรงค์ประหยัดไฟ

- เพื่อเป็นการประหยัดไฟฟ้า อุปกรณ์ไฟฟ้าที่ใช้ให้เป็นแบบประหยัดพลังงาน พร้อมทั้งรณรงค์ให้มีการใช้ไฟฟ้าอย่างประหยัด	- โครงการเลือกใช้อุปกรณ์ไฟฟ้าที่ใช้ให้เป็นแบบประหยัดพลังงาน และมีการติดป้ายรณรงค์ให้มีการใช้ไฟฟ้าอย่างประหยัด ดังแสดงในรูปที่ 2-6	ไม่มี

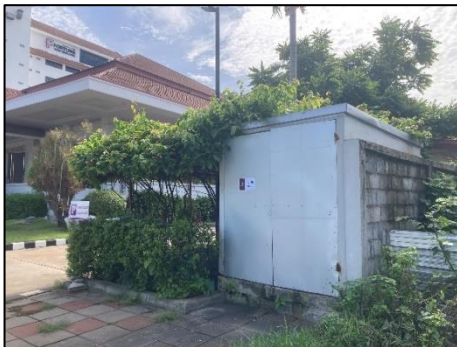
รูปที่ 2-7 ห้องพักขยะ

- การเก็บขยะมูลฝอยกำชับให้ผู้รับผิดชอบทำการแยกขยะแล้วนำ ขยะบรรจุใส่ถุงพลาสติกดำ สำหรับบรรจุมูลฝอยแล้วผูกปากถุงให้ แน่น นำมาที่พักขยะเพื่อรอการเก็บขน	- โครงการจัดให้มีห้องพักขยะสำหรับรวบรวมขยะ โดยทำการบรรจุใส่ถุงดำ และมัดปากอย่างมิดชิด ดังแสดงใน รูปที่ 2-7 และรูปที่ 2-8	ไม่มี

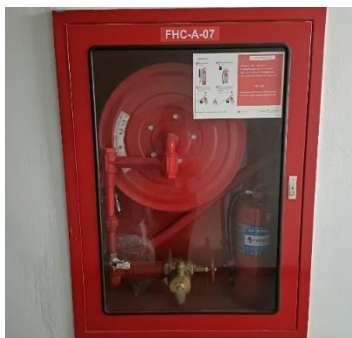
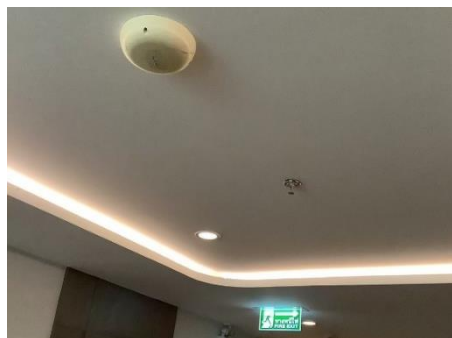
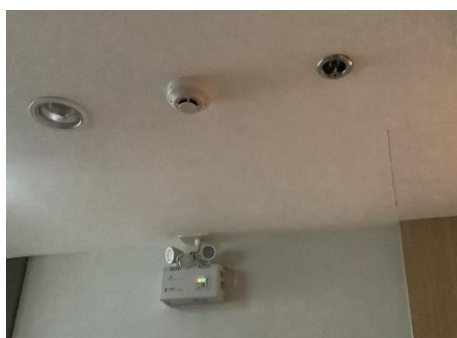
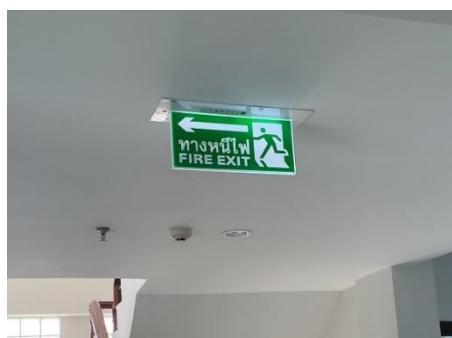
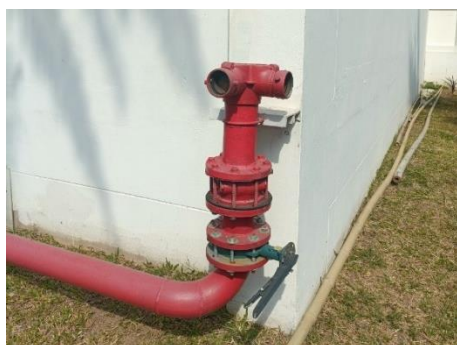
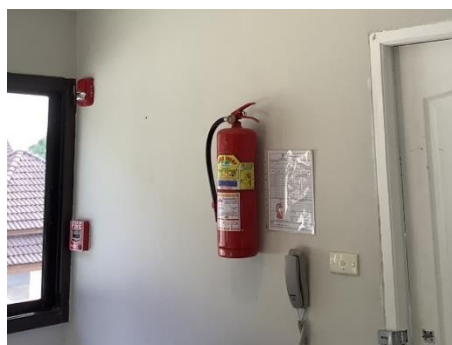
รูปที่ 2-12 อุปกรณ์ป้องกันการเกิดอัคคีภัย

- จัดให้มีระบบป้องกันอัคคีภัยตามที่ได้เสนอในรายงานฯ	- โครงการจัดให้มีระบบป้องกันอัคคีภัย ได้แก่ ชุดกดแจ้งเหตุ (Manual Pull-Down Station) เครื่องตรวจจับควัน (Smoke detector) เครื่องตรวจจับความร้อน (Heat detector) ถังดับเพลิง ตู้ดับเพลิง (Fire House Cabinet) หัวกระจายน้ำดับเพลิง (Sprinkler) อุปกรณ์แจ้งสัญญาณ (Fire Alarm) ทางหนีไฟ หัวจ่ายน้ำดับเพลิง ดังแสดงในรูปที่ 2-12	ไม่มี

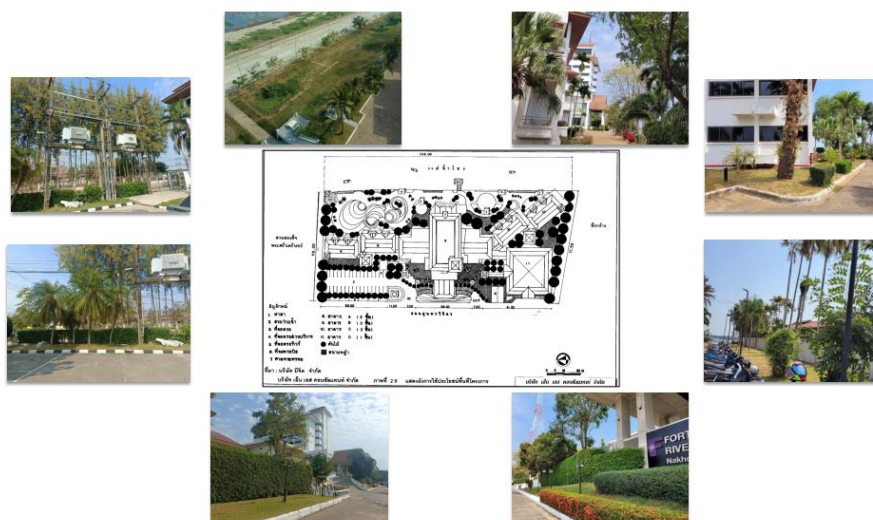
รูปที่ 2-13 บริเวณพื้นที่สีเขียวของโครงการ

5.2 สุขภาพและทัศนียภาพ - จัดผังโครงการตามที่ได้เสนอในรายละเอียดโครงการ	- โครงการจัดผังโครงการ ดังแสดงในรูปที่ 2-13	ไม่มี
- ปลูกต้นไม้ใหญ่และจัดแต่งสนาม ดังที่เสนอในรายงานฯ	- โครงการจัดให้มีการปลูกต้นไม้ใหญ่บริเวณพื้นที่โรงแรม ดังแสดงในรูปที่ 2-10

- สำหรับรั้วของโครงการจะต้องเป็นรั้วต้นไม้ธรรมชาติ เช่น ต้นเทียนทอง เพื่อให้มีความสวยงามกลมกลืนกับธรรมชาติรอบๆ โครงการ	- บริเวณแนวรั้วของโครงการเป็นรั้วต้นไม้ธรรมชาติ เช่น ชาดัด ต้นเข็ม ต้นมะพร้าว ดังแสดงในรูปที่ 2-13	ไม่มี

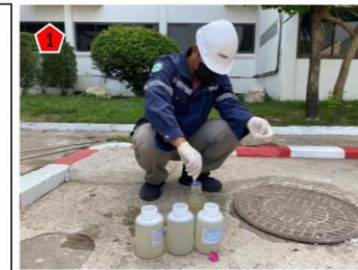
จุดเก็บตัวอย่างคุณภาพน้ำทั้ง จุดที่ 1

ตรวจวิเคราะห์คุณภาพน้ำที่บ่อบำบัดน้ำเสียสุดท้ายของระบบบำบัดน้ำเสีย ทุก 4 เดือน ในเดือนมกราคม - มิถุนายน 2567 ผลการตรวจวิเคราะห์พบว่า คุณภาพน้ำในบ่อบำบัดน้ำเสียสุดท้ายของระบบบำบัดน้ำเสีย ได้แก่ บ่อบำบัดน้ำเสียสุดท้ายที่ 1 (ระบบบำบัดน้ำเสียสำหรับอาคาร A และอาคาร B) บ่อบำบัดน้ำเสียสุดท้ายที่ 2 (ระบบบำบัดน้ำเสียสำหรับอาคาร C และอาคาร D) มีค่าไม่เกินค่ามาตรฐาน ยกเว้นค่าบีโอดี (BOD) สารแขวนลอย (SS) ในบ่อบำบัดน้ำเสียสุดท้ายของระบบบำบัดน้ำเสีย เดือนมกราคม 2567 ทั้งนี้ได้แนะนำให้โครงการปรับปรุงระบบบำบัดน้ำเสียเพื่อลดค่าบีโอดี (BOD) สารแขวนลอย (SS) อย่างไรก็ตามโครงการได้มีการปรับปรุงระบบบำบัดน้ำเสียแล้วเสร็จ เมื่อวันที่ 27 พฤษภาคม 2567 ทั้งนี้รายละเอียดของการปรับปรุงระบบบำบัดน้ำเสียดังแสดงในภาคผนวก ง
