## บทที่ 3

### ผลการปฏิบัติตามมาตรการติดตามตรวจสอบผลกระทบสิ่งแวดล้อม

#### 3.1 การปฏิบัติตามมาตรการติดตามตรวจสอบผลกระทบสิ่งแวดล้อม

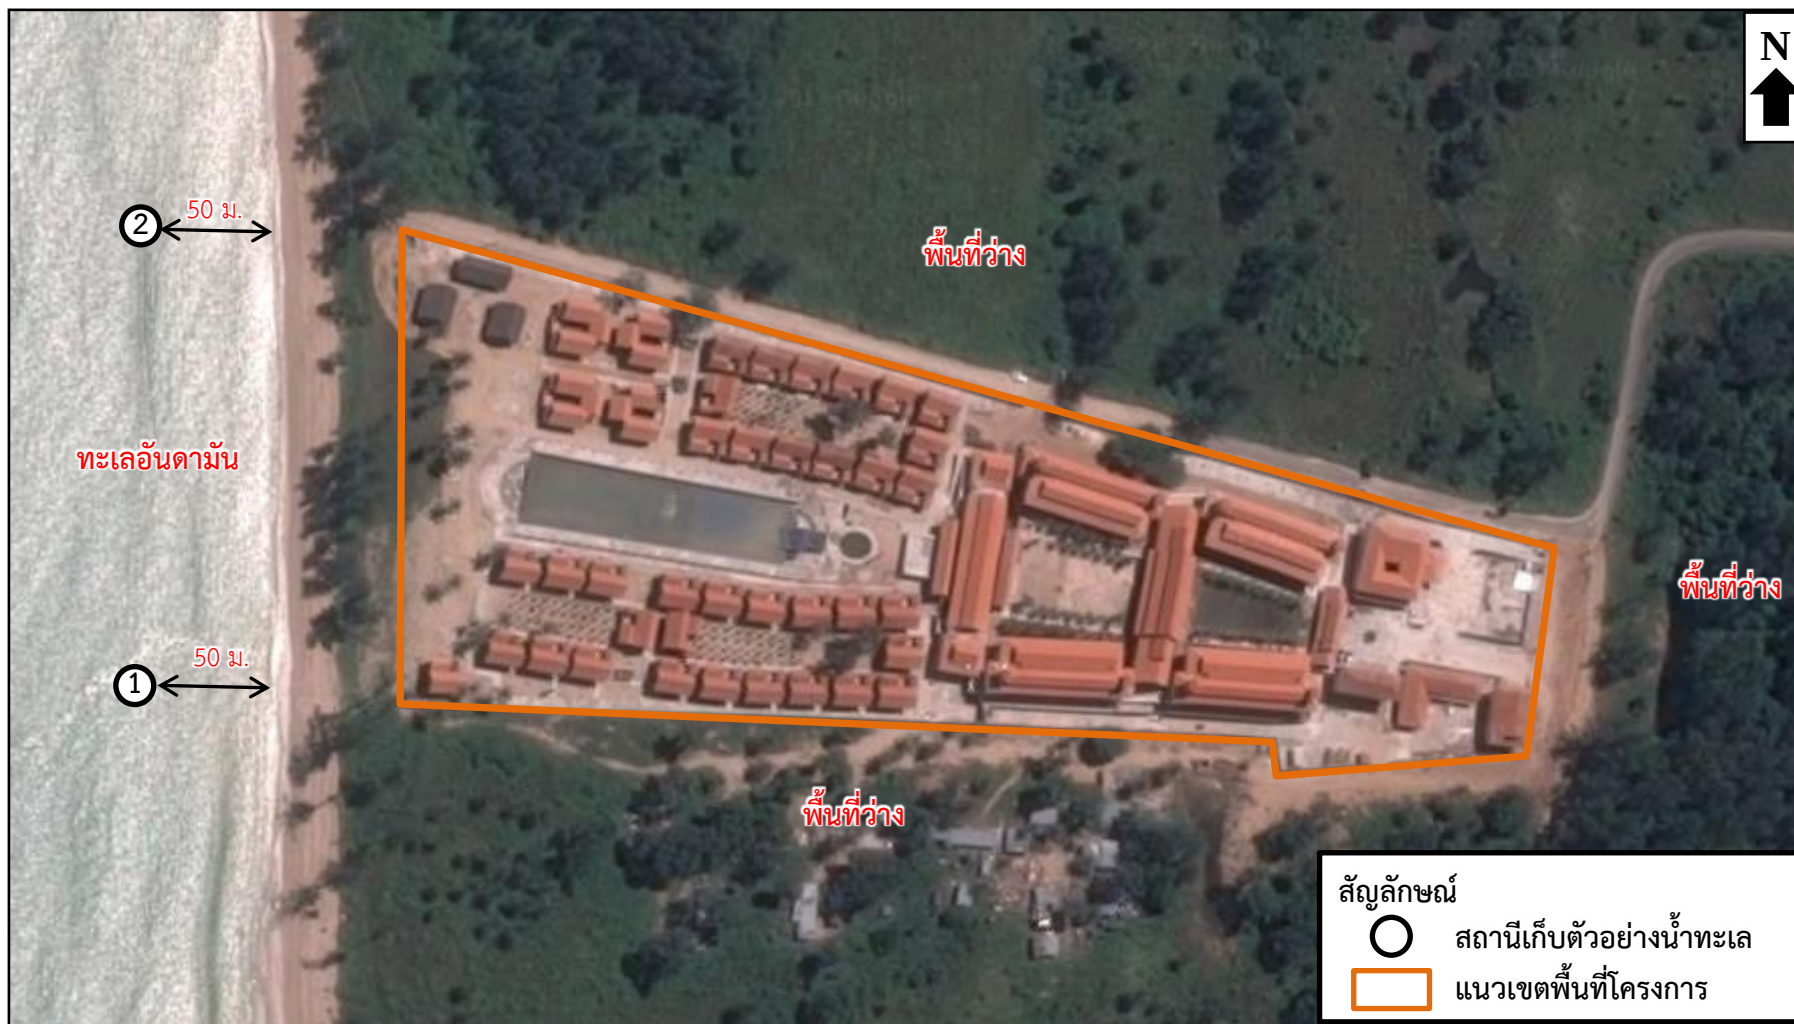
รูปที่ 3.2.2-1 : ภาพถ่ายดาวเทียมแสดงสถานีเก็บตัวอย่างน้ำทะเล

**3.2.2 น้ำทะเล** กำหนดให้มีการเก็บตัวอย่างน้ำทะเลมาทำการตรวจวิเคราะห์จำนวน 2 จุด ได้แก่ **สถานีที่ 1** บริเวณสุดเขตพื้นที่โครงการทางด้านทิศใต้ ห่างจากชายฝั่งทะเล 50 ม. และ**สถานีที่ 2** บริเวณสุดเขตพื้นที่โครงการทางด้านทิศเหนือ ห่างจากชายฝั่งทะเล 50 ม. ดังแสดงในรูปที่ 3.2.2-1 ภาพถ่ายดาวเทียมแสดงสถานีเก็บตัวอย่างน้ำทะเล โดยมีดัชนีคุณภาพน้ำที่ตรวจวิเคราะห์ ได้แก่ อุณหภูมิ, pH, ออกซิเจนละลาย, ความเค็ม (Salinity), PO<sub>4</sub>-P, NO<sub>3</sub>-N, Total Coliform Bacteria และ Fecal Coliform Bacteria **ความถี่ 1 ครั้ง/ปี**

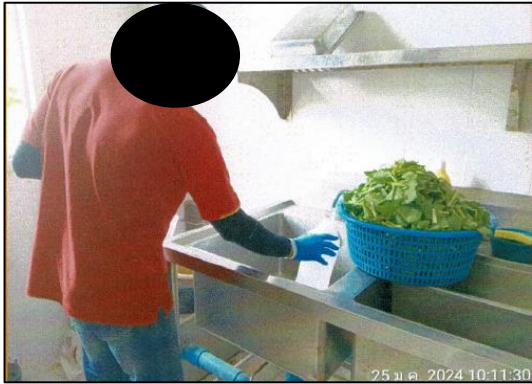
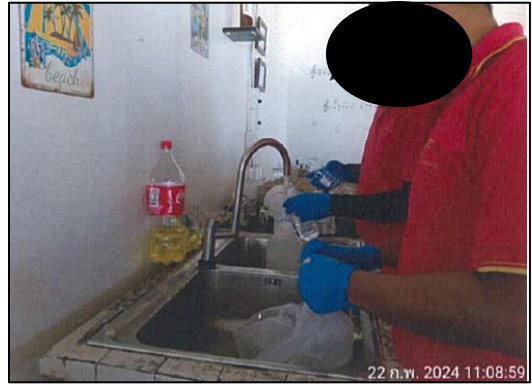
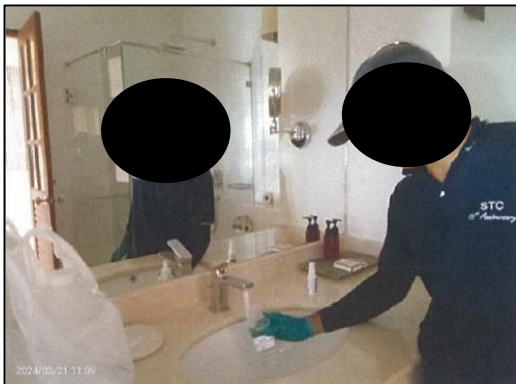
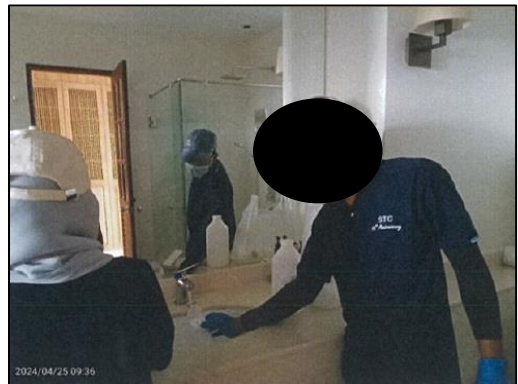
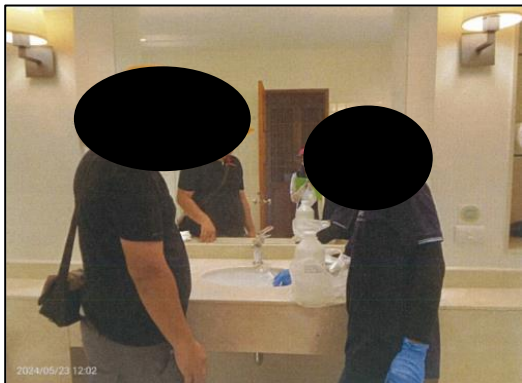
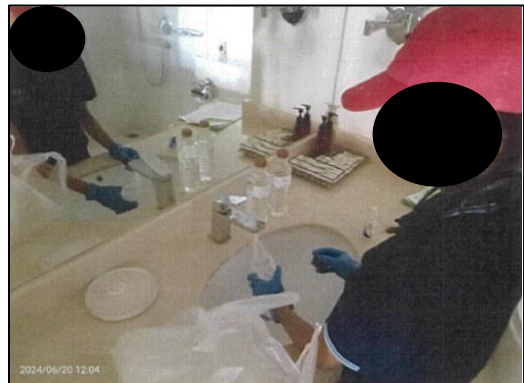
รูปที่ 3.2.3-1 : ภาพถ่ายแสดงการเก็บตัวอย่างน้ำใช้ของโครงการ

**3.2.3 น้ำใช้** กำหนดให้มีการตรวจวัด จำนวน 2 จุด ได้แก่ ก๊อกรับบริเวณพื้นที่ส่วนกลาง (จุดที่ 1) และก๊อกรับภายในห้องพักแขก (จุดที่ 2) โดยมีดัชนีคุณภาพน้ำที่ตรวจวิเคราะห์ ได้แก่ pH, Turbidity, Color, TDS, Total Hardness, Sulfate, Chloride, NO<sub>3</sub>-N, Fluoride, Fe, Mn, Cu, Zn, Pb, Cr, Cd, Hg, Total Coliform Bacteria, E.coli และ Standard Plate Count ความถี่ ทุก 1 เดือน และ **รูปที่ 3.2.3-1** ภาพถ่ายแสดงการเก็บตัวอย่างน้ำใช้ของโครงการ

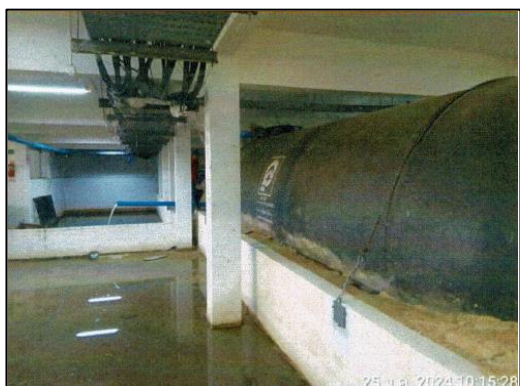
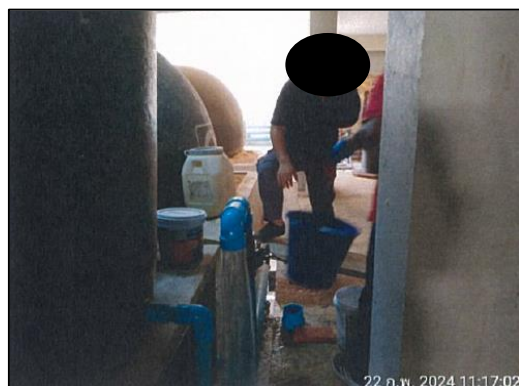
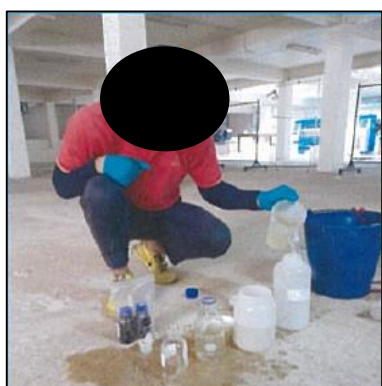
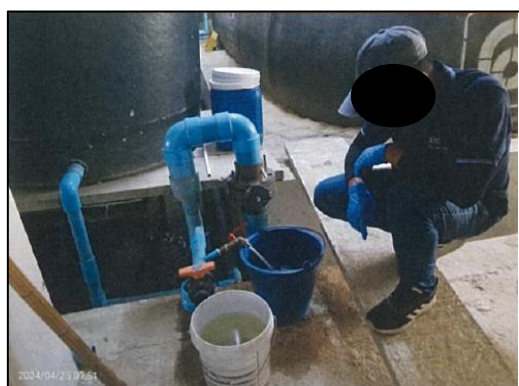
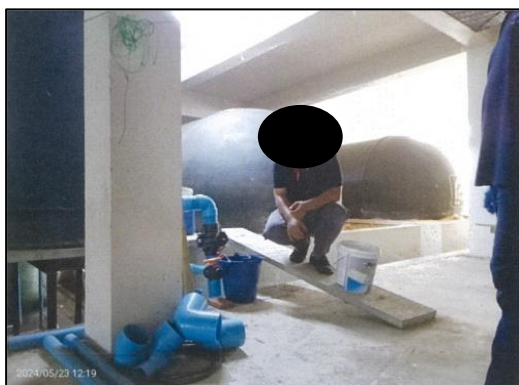
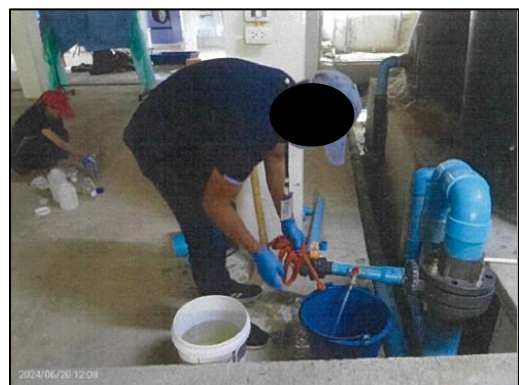
รูปที่ 3.2.4-1 : ภาพถ่ายแสดงการเก็บตัวอย่างน้ำทิ้ง (EFFLUENT)

เมื่อเปรียบเทียบคุณภาพน้ำทิ้งของโครงการกับประกาศกระทรวงทรัพยากรธรรมชาติและสิ่งแวดล้อม พ.ศ. 2548 เรื่อง กำหนดมาตรฐานควบคุมการระบายน้ำทิ้งจากอาคารบางประเภทและบางขนาด (อาคารประเภท ข) พบว่า ค่าดัชนีคุณภาพน้ำทิ้งทั้งหมดที่ทำการตรวจวัดอยู่ในเกณฑ์มาตรฐานฯ

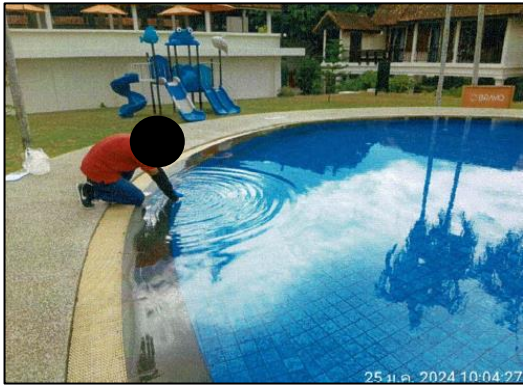
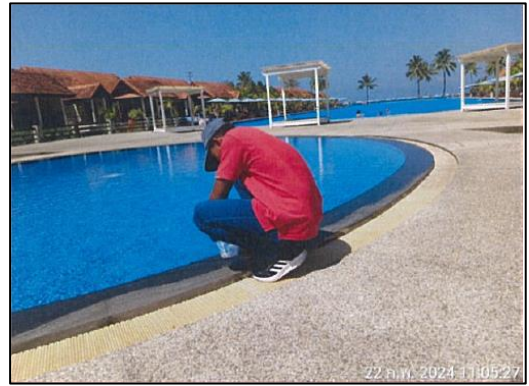
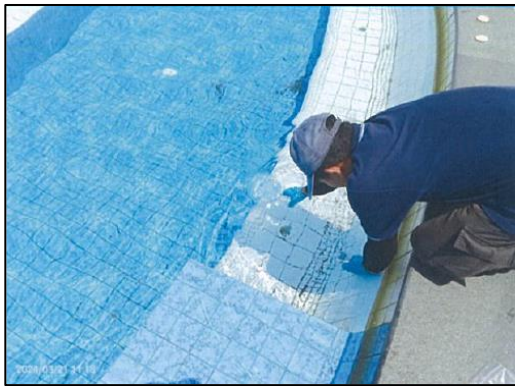
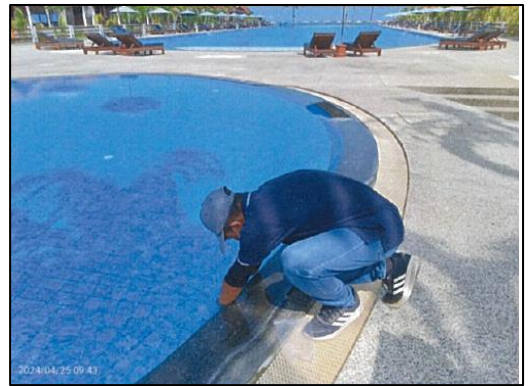
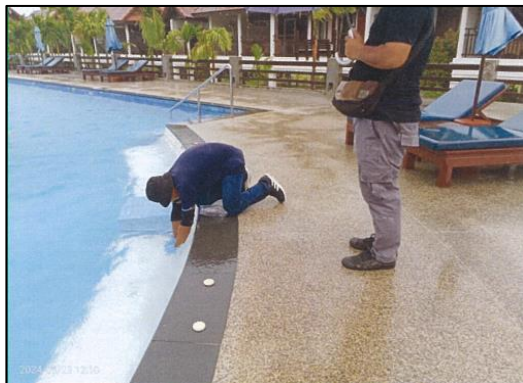
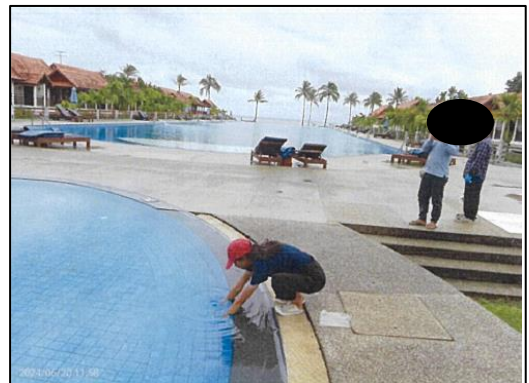
รูปที่ 3.2.5-1 : ภาพถ่ายแสดงการเก็บตัวอย่างน้ำสระว่ายน้ำ (Main Pool)

ในช่วงเดือนกรกฎาคม-ธันวาคม 2566 โครงการได้มีการตรวจวัดค่า pH และ Free Chlorine ในบริเวณส่วนลึกและส่วนตื้นของสระว่ายน้ำในช่วงก่อนเปิดใช้สระในตอนเช้าและหลังปิดใช้สระในตอนเย็นเป็นประจำแต่ไม่ได้จดบันทึกทุกวัน ได้มาเริ่มจดบันทึกในช่วงเดือนธันวาคม ซึ่งพบว่า ค่าความเป็นกรด-ด่าง (pH) ของตัวอย่างน้ำจากจุดที่ลึกและจุดที่ตื้นมีค่า 7.2 ซึ่งอยู่ในเกณฑ์มาตรฐานตามคำแนะนำของคณะกรรมการสาธารณสุข ฉบับที่ 1/2550 เรื่อง การควบคุมการประกอบกิจการสระว่ายน้ำ หรือกิจการอื่นๆ ในทำนองเดียวกัน ที่กำหนดค่าไว้ที่ 7.2 - 8.4 ส่วนคลอรีนอิสระ (Free Chlorine) ของตัวอย่างน้ำจากจุดที่ลึก และจุดที่ตื้นมีค่าอยู่ในช่วง 0.0 - 3.0 มก./ล. ซึ่งไม่อยู่ในเกณฑ์มาตรฐานฯ ที่กำหนดค่าที่ 0.6 - 1.0 มก./ล. โดยบางวันจะมีค่าต่ำกว่าเกณฑ์มาตรฐานฯ และบางวันมีค่าสูงกว่าเกณฑ์มาตรฐานฯ
