รายงานผลการปฏิบัติตามมาตรการป้องกันและแก้ไขผลกระทบสิ่งแวดล้อม
และมาตรการติดตามตรวจสอบคุณภาพสิ่งแวดล้อม
โครงการ พหลโยธิน 89 (เฟส 4)
ครั้งที่ 1/2567 (มกราคม – มิถุนายน 2567)

จัดทำโดย
บริษัท อีโค คอนซัลแทนท์ จำกัด

รายงานผลการปฏิบัติตามมาตรการป้องกันและแก้ไขผลกระทบสิ่งแวดล้อม
และมาตรการติดตามและตรวจสอบผลกระทบสิ่งแวดล้อม
โครงการ พหลโยธิน 89 (เฟส 4)

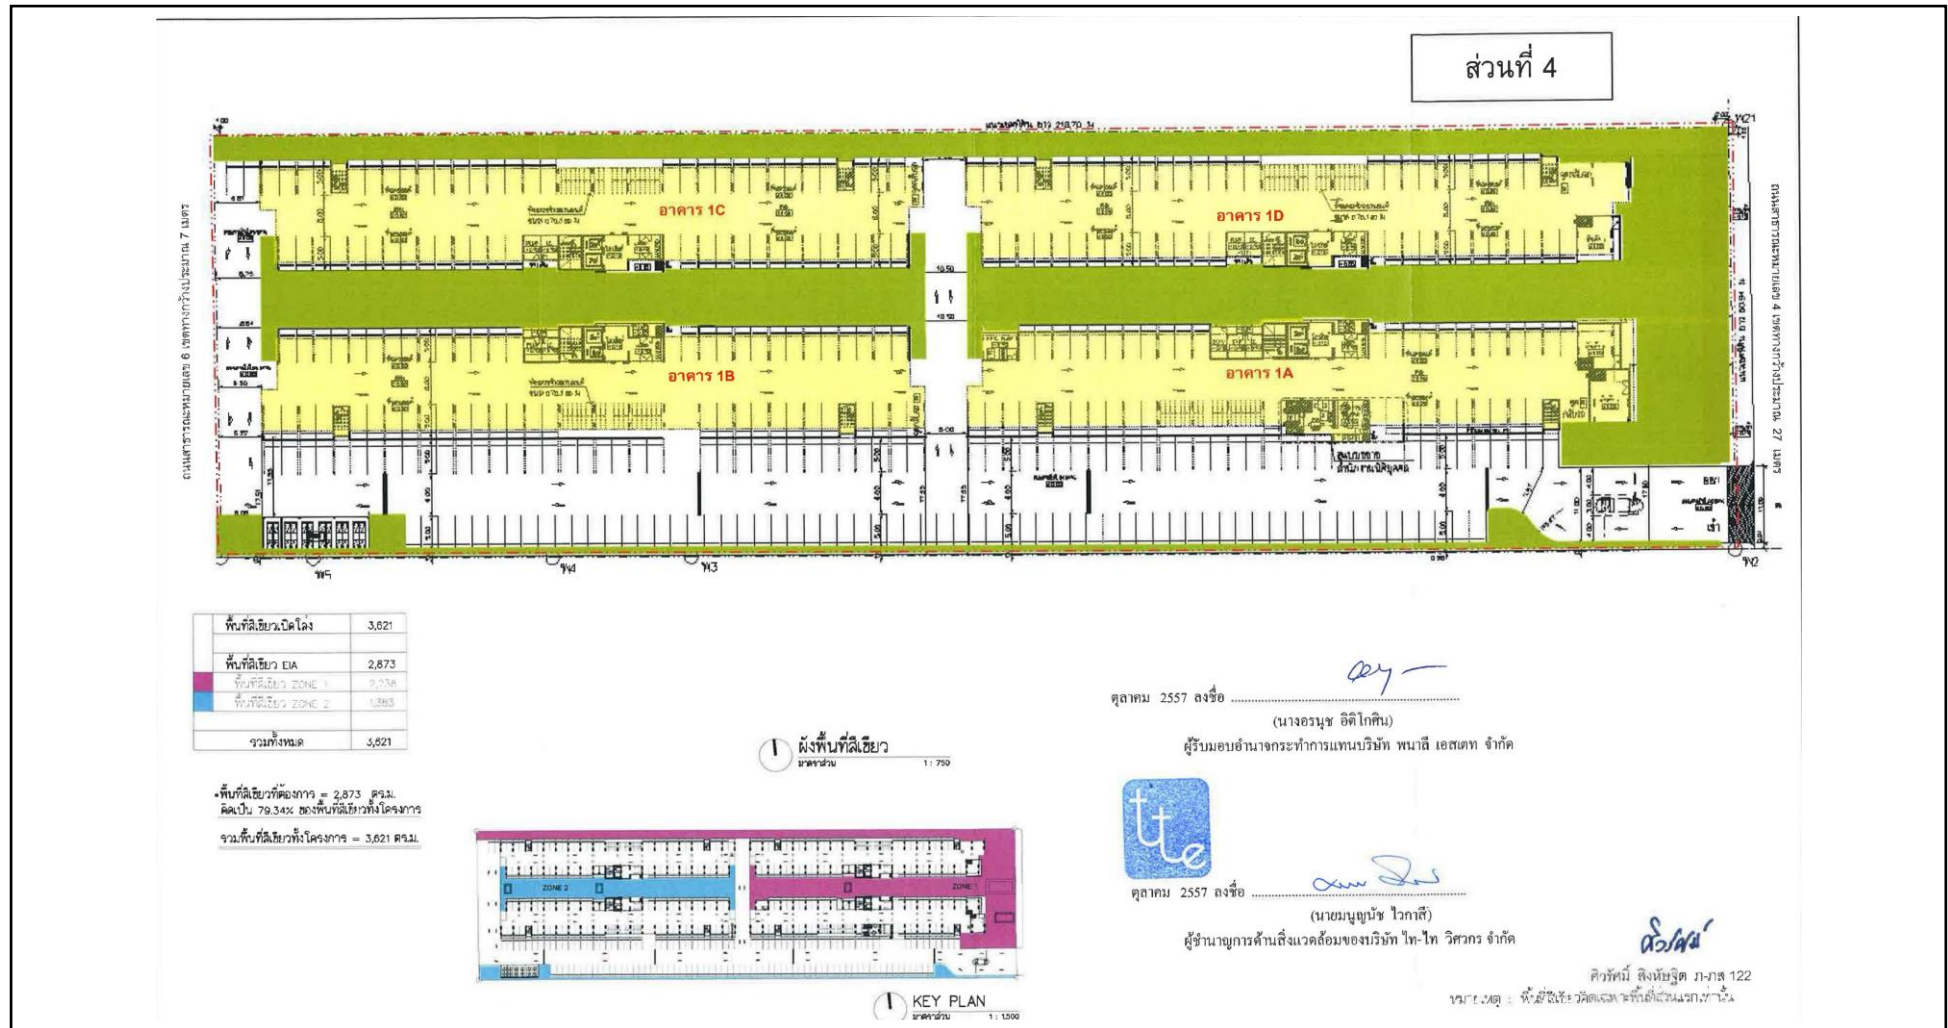
รูปที่ 1.9-1 แสดงพื้นที่สีเขียวโครงการ พหลโยธิน 89 (เฟส 4)

โครงการจัดให้มีพื้นที่สีเขียวภายในพื้นที่แต่ละส่วนแสดงดังรูปที่ 1.9-1 จัดให้มีพื้นที่สีเขียวชั้นล่างภายนอกอาคารทั้งหมด ขนาดพื้นที่ประมาณ 3,621 ตารางเมตร โดยเป็นพื้นที่ปลูกไม้ยืนต้นภายนอกอาคาร ขนาดพื้นที่ประมาณ 2,097 ตารางเมตร และพื้นที่ปลูกไม้คลุมดิน (นอกทรงพุ่มไม้ยืนต้น) 1,524 ตารางเมตร ซึ่งพันธุ์ไม้ที่จะนำมาปลูก ได้แก่ ตาลโตนด จามจุรี ชมพู พันธุ์ทิพย์ ประดู่ อังสนา ป๊อบ อินทนิลบก สะเดาป่า แก้ว โมกพวง ชบา เข็มบางกรวย กระดุมทองเลื้อยและหญ้านวลน้อย เป็นต้น

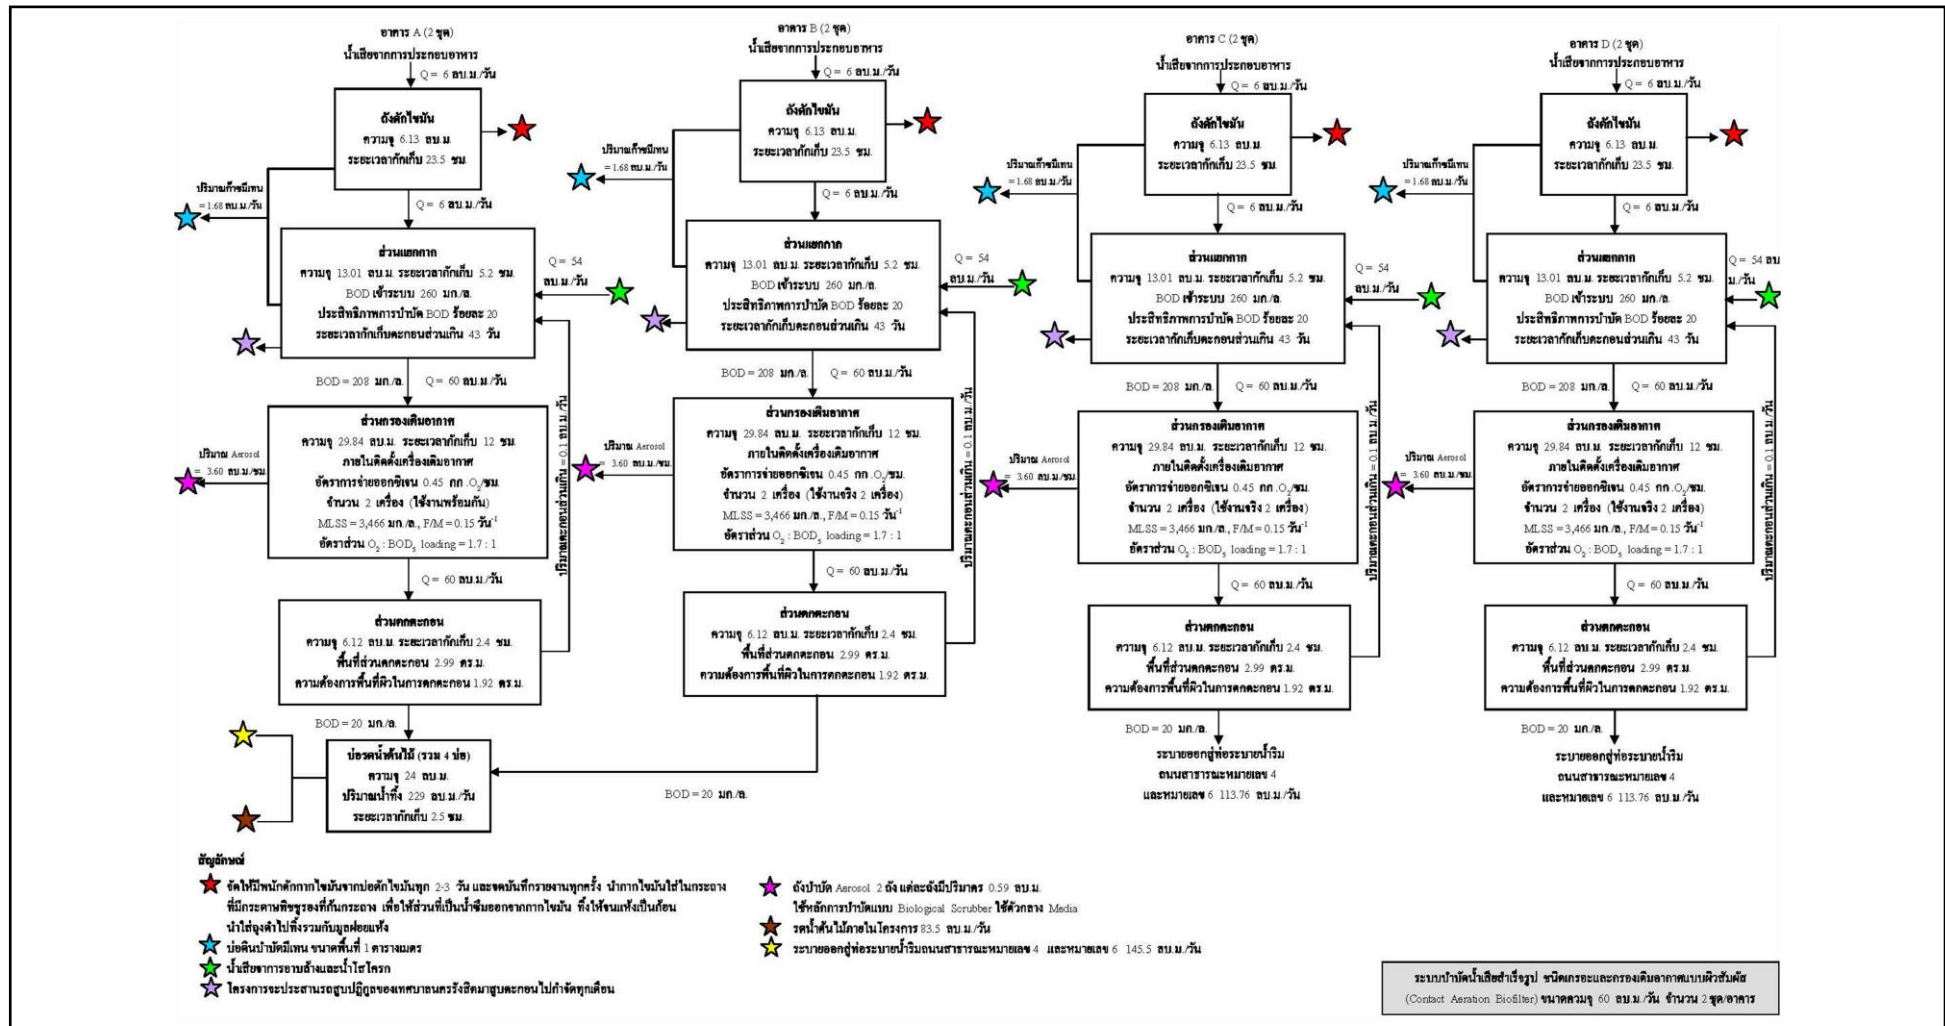
รูปที่ 1.11-1 แสดงผังขั้นตอนการบำบัดน้ำเสียโครงการ พหลโยธิน 89 (เฟส 4)

นอกจากนี้ โครงการจะจัดให้มีระบบบำบัดน้ำเสียสำเร็จรูปแบบกระโถน-กรองอากาศ ออกแบบให้รองรับน้ำเสียได้ไม่เกิน 0.8 ลูกบาศก์เมตร/วัน บำบัดน้ำเสียที่เกิดขึ้นจากห้องพัสดุฝอยรวมในพื้นที่โครงการแต่ละส่วน จำนวน 1 ชุด/ห้องพัสดุฝอยรวมปริมาณสูงสุด 0.08 ลูกบาศก์เมตร/วัน โดยระบบบำบัดน้ำเสียดังกล่าว สามารถบำบัดน้ำเสียจากห้องพัสดุฝอยรวมให้มีค่า BOD ในน้ำทิ้งไม่เกิน 20 มิลลิกรัม/ลิตร ก่อนระบายออกนอกพื้นที่โครงการแต่ละส่วนต่อไป

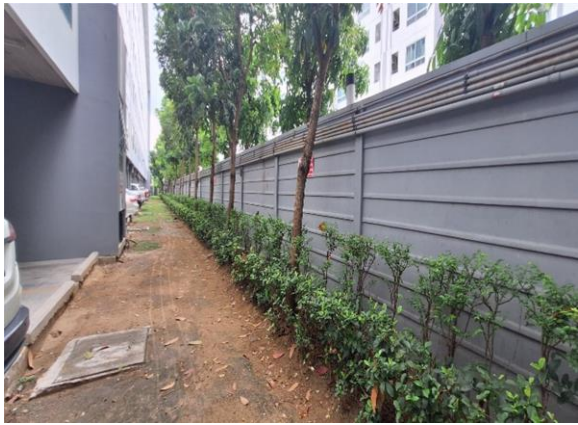
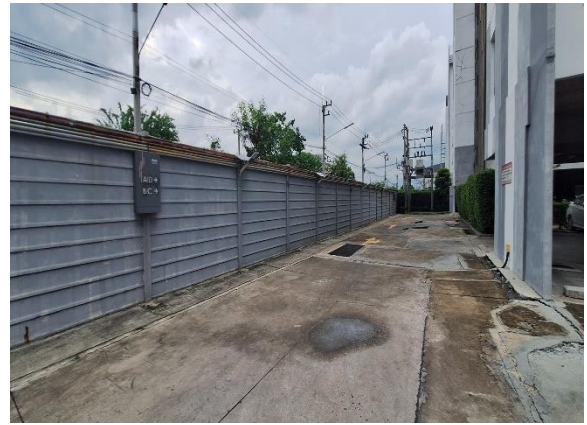
รูปที่ 2-1 รั้วรอบพื้นที่โครงการ

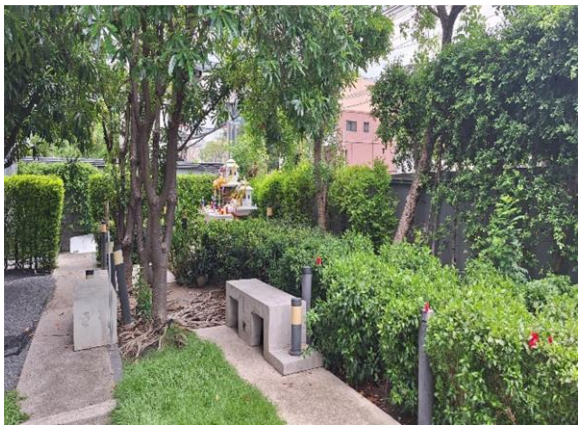
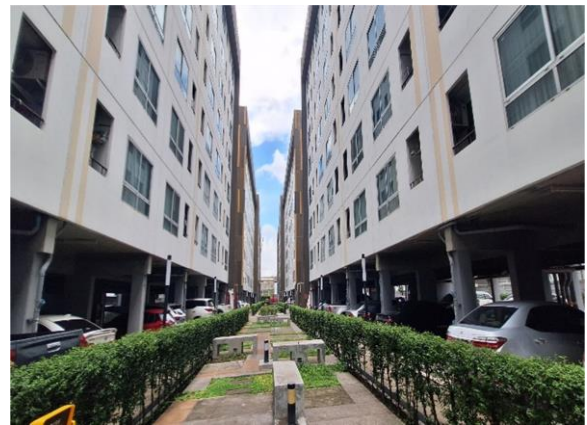
รูปที่ 2-2 พื้นที่สีเขียว

4. คุณค่าคุณภาพชีวิต			
4.7 ผลกระทบด้าน ความเป็นส่วนตัว และความปลอดภัย ของผู้พักอาศัย	- ปลุกต้นไม้โมกพวง ขนาดพุ่ม 0.5 เมตร ความสูง 1 เมตร บริเวณพื้นที่สีเขียว ซึ่งผู้พักอาศัยไม่สามารถเดินมาบริเวณห้องพักได้ จึงไม่กระทบด้านความปลอดภัยและความเป็นส่วนตัวของห้องพักดังกล่าว	✓ โครงการมีการปลูกไม้พุ่ม บริเวณพื้นที่สีเขียวที่กั้นระหว่างลานจอดรถของแต่ละอาคาร โดยทางโครงการไม่มีห้องพักอาศัยอยู่บริเวณ ชั้น 1 จึงไม่กระทบด้านความปลอดภัยและความเป็นส่วนตัวของห้องพักดังกล่าว	รูปที่ 2-2

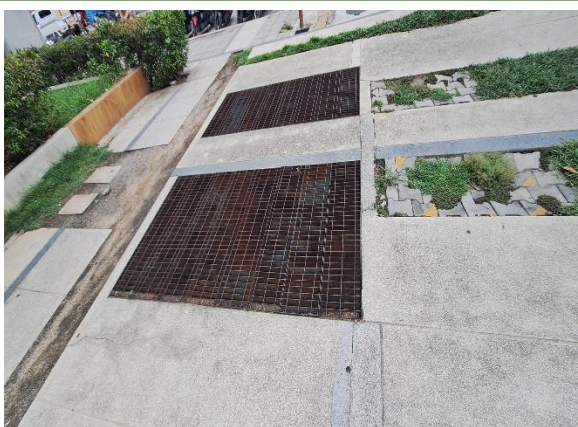
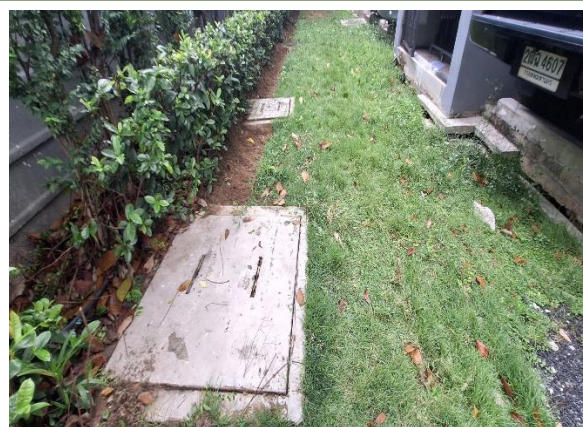
รูปที่ 2-9 ระบบบำบัดน้ำเสียสำเร็จรูป

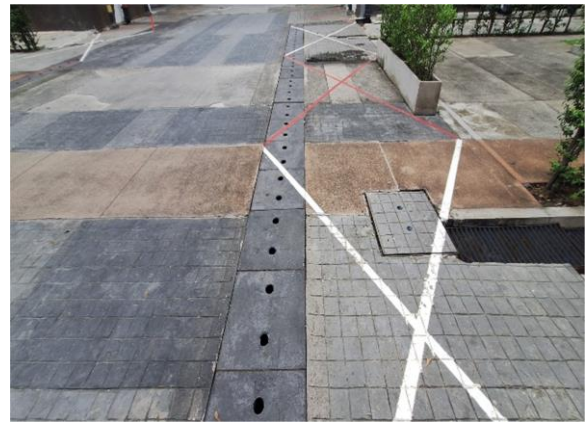
รูปที่ 2-19 รางระบายน้ำ

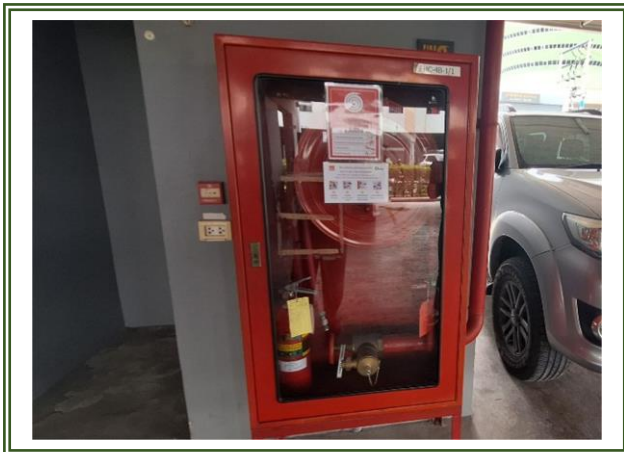
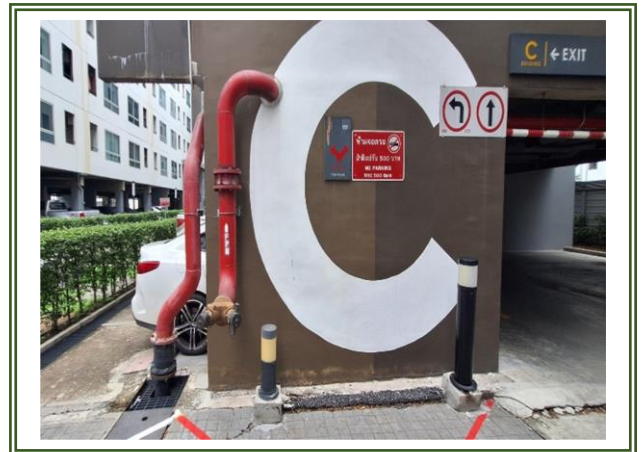
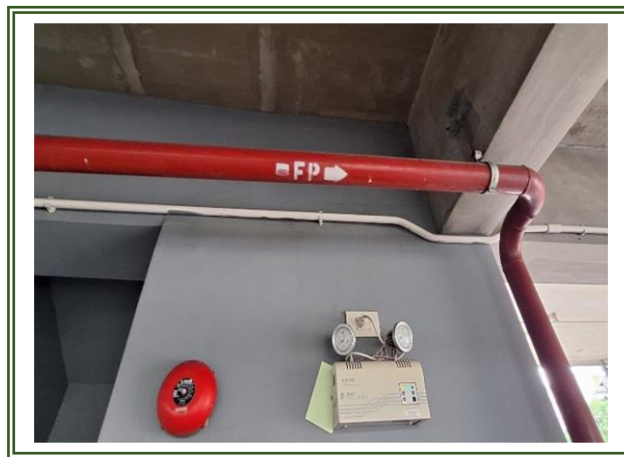
รูปที่ 2-35 ระบบป้องกันอัคคีภัย

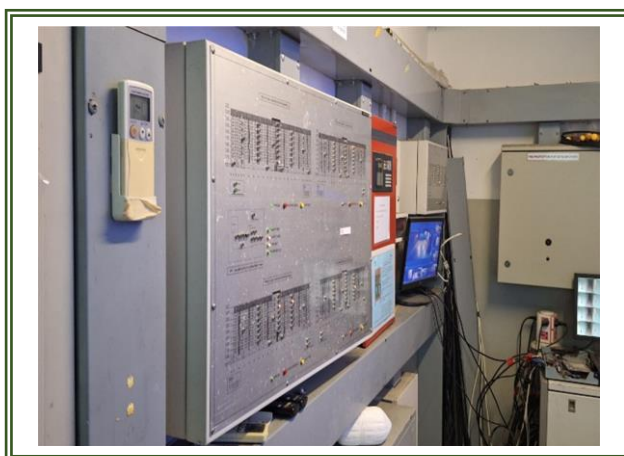
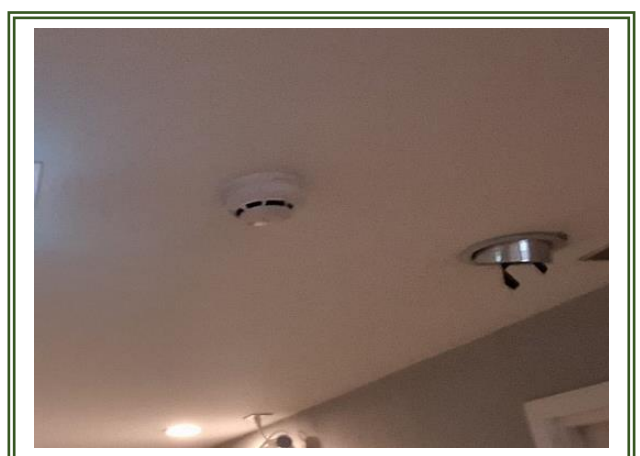
รูปที่ 2-36 ระบบเตือนอัคคีภัย

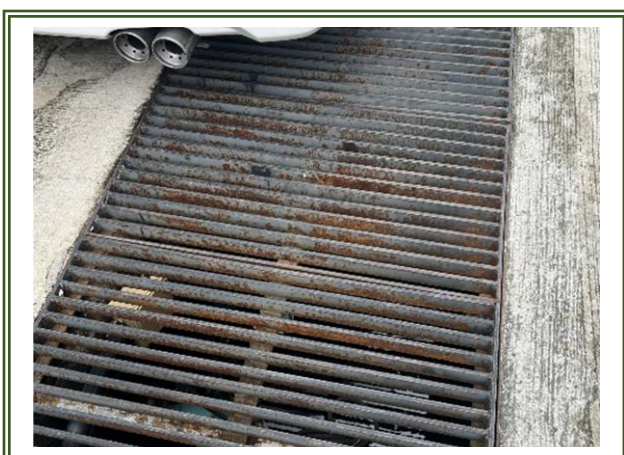
รูปที่ 2-46 ตะแกรงครอบตามรูท่อระบายน้ำ

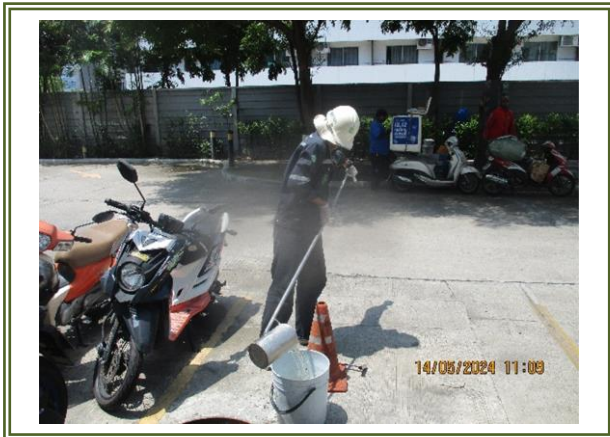
รูปที่ 3-8 คุณภาพน้ำทิ้ง
บริเวณน้ำเสียก่อนการบำบัดอาคาร A จุดที่ 1

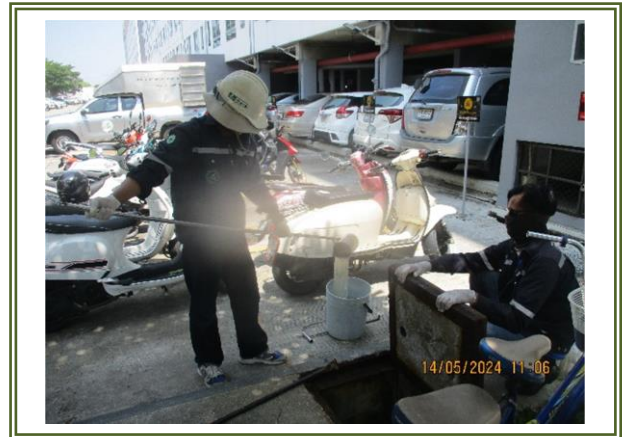
รูปที่ 3-9 คุณภาพน้ำทิ้ง
บริเวณน้ำทิ้งหลังการบำบัดอาคาร A จุดที่ 1

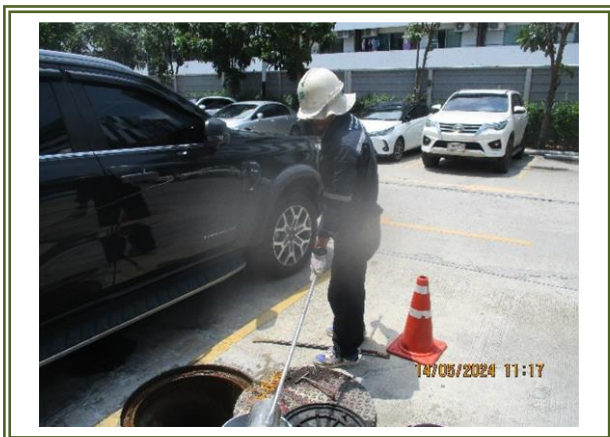
รูปที่ 3-10 คุณภาพน้ำทิ้ง
บริเวณน้ำเสียก่อนการบำบัดอาคาร A จุดที่ 2

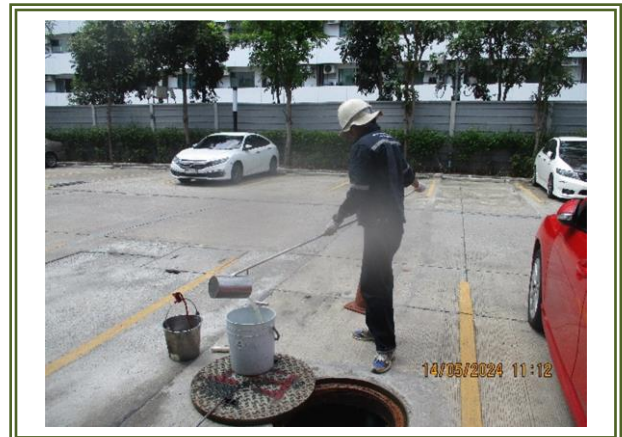
รูปที่ 3-11 คุณภาพน้ำทิ้ง
บริเวณน้ำทิ้งหลังการบำบัดอาคาร A จุดที่ 2

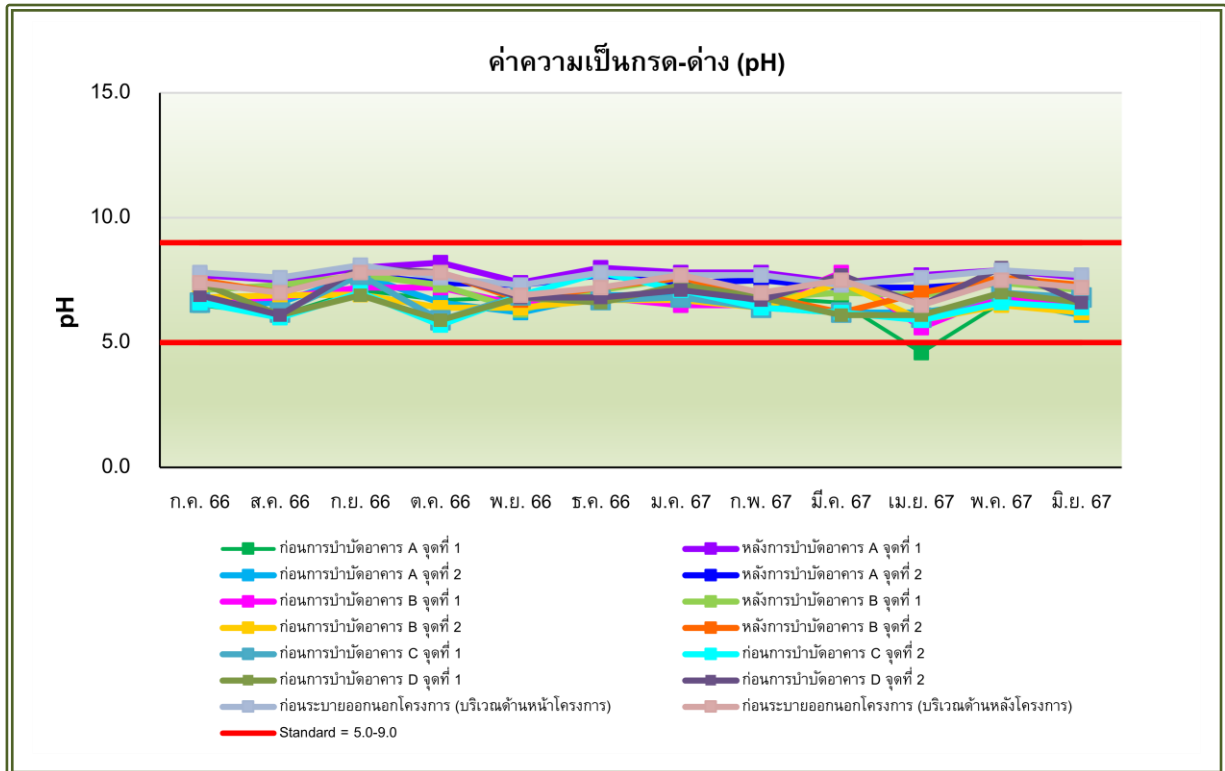
รูปที่ 3-22 กราฟเปรียบเทียบผลการตรวจวัดและวิเคราะห์ค่าความเป็นกรด-ด่าง (pH)
ระหว่างเดือนกรกฎาคม พ.ศ. 2566 – มิถุนายน พ.ศ. 2567

เปรียบเทียบผลการวิเคราะห์คุณภาพน้ำทิ้ง ตั้งแต่เดือนกรกฎาคม พ.ศ. 2566 – มิถุนายน พ.ศ. 2567 แสดงดังรูปที่ 3-22 ถึงรูปที่ 3-31 พบว่า คุณภาพน้ำทิ้งมีค่าเปลี่ยนแปลงไม่คงที่ ซึ่งทางโครงการมีการตรวจสอบสาเหตุ และปรับปรุงแก้ไขอยู่เสมอ เพื่อลดค่าความสกปรกน้ำทิ้งให้อยู่ในเกณฑ์ที่มาตรฐานกำหนด

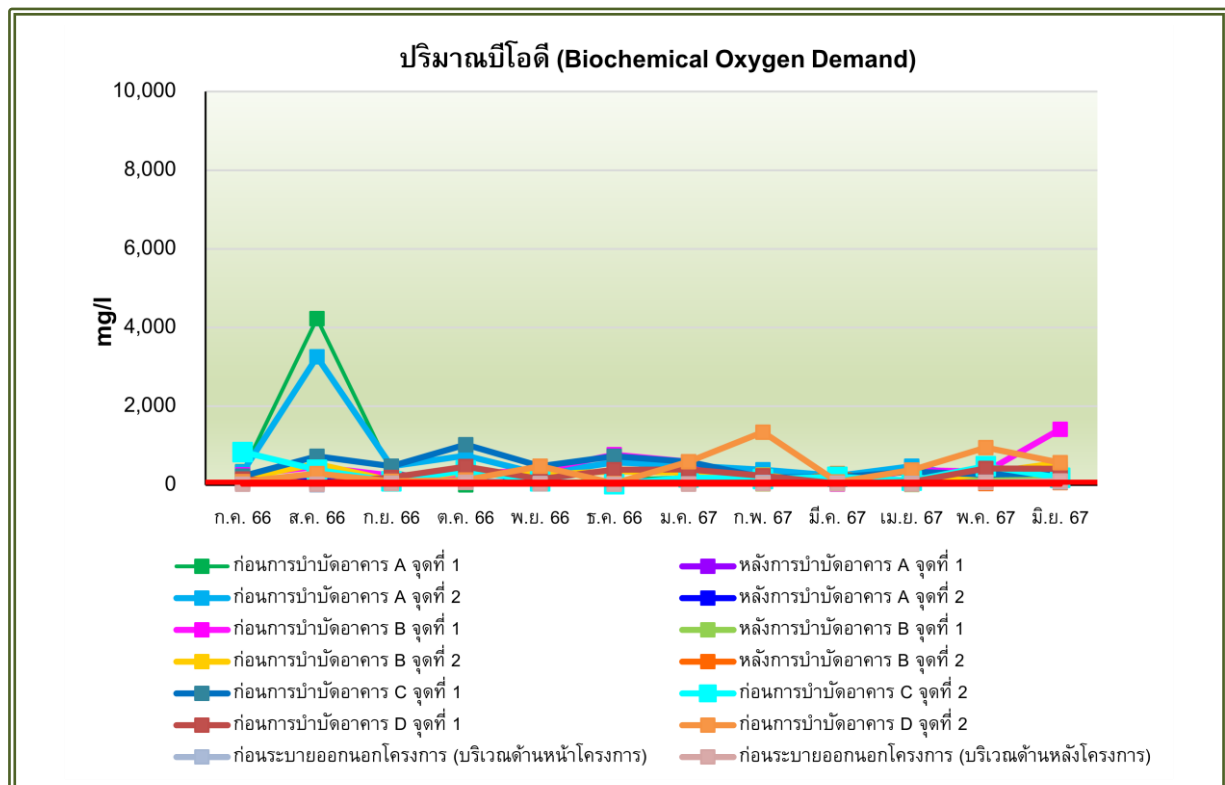
รูปที่ 3-23 กราฟเปรียบเทียบผลการตรวจวัดและวิเคราะห์ปริมาณบีโอดี (Biochemical Oxygen Demand)
ระหว่างเดือนกรกฎาคม พ.ศ. 2566 – มิถุนายน พ.ศ. 2567

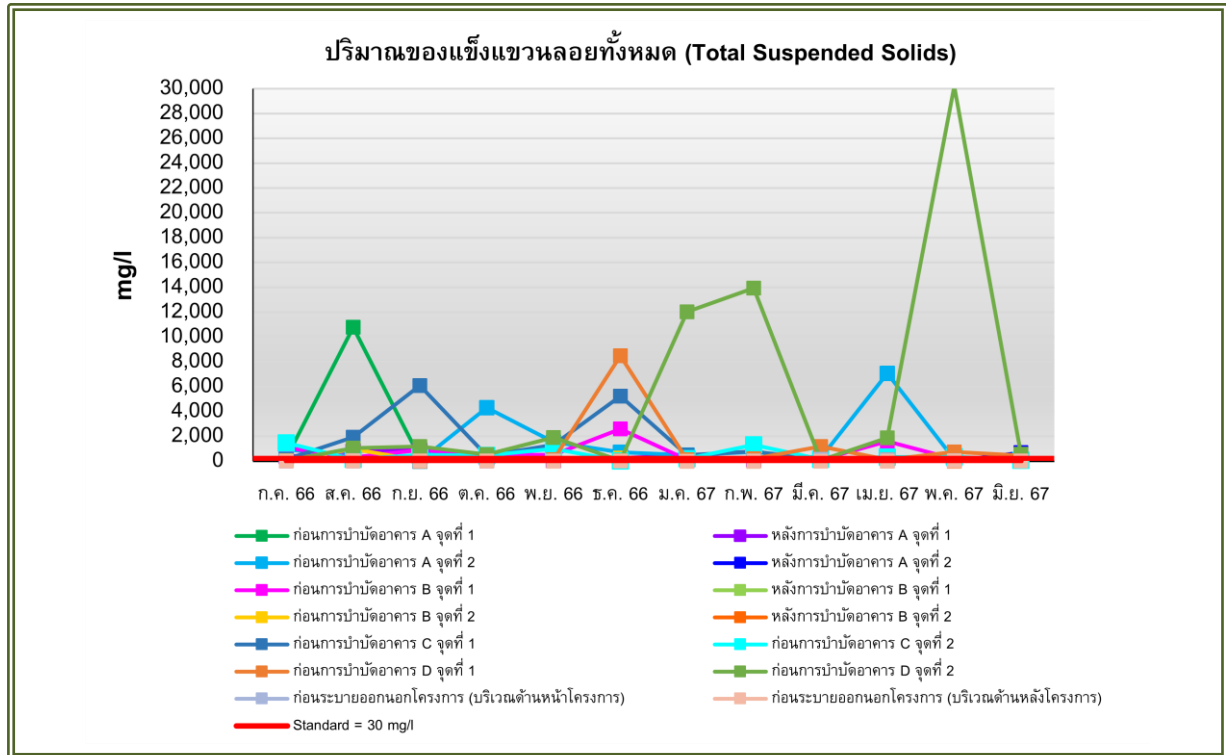
รูปที่ 3-24 กราฟเปรียบเทียบผลการตรวจวัดและวิเคราะห์ปริมาณของแข็งแขวนลอยทั้งหมด (Total Suspended Solids) ระหว่างเดือนกรกฎาคม พ.ศ. 2566 – มิถุนายน พ.ศ. 2567

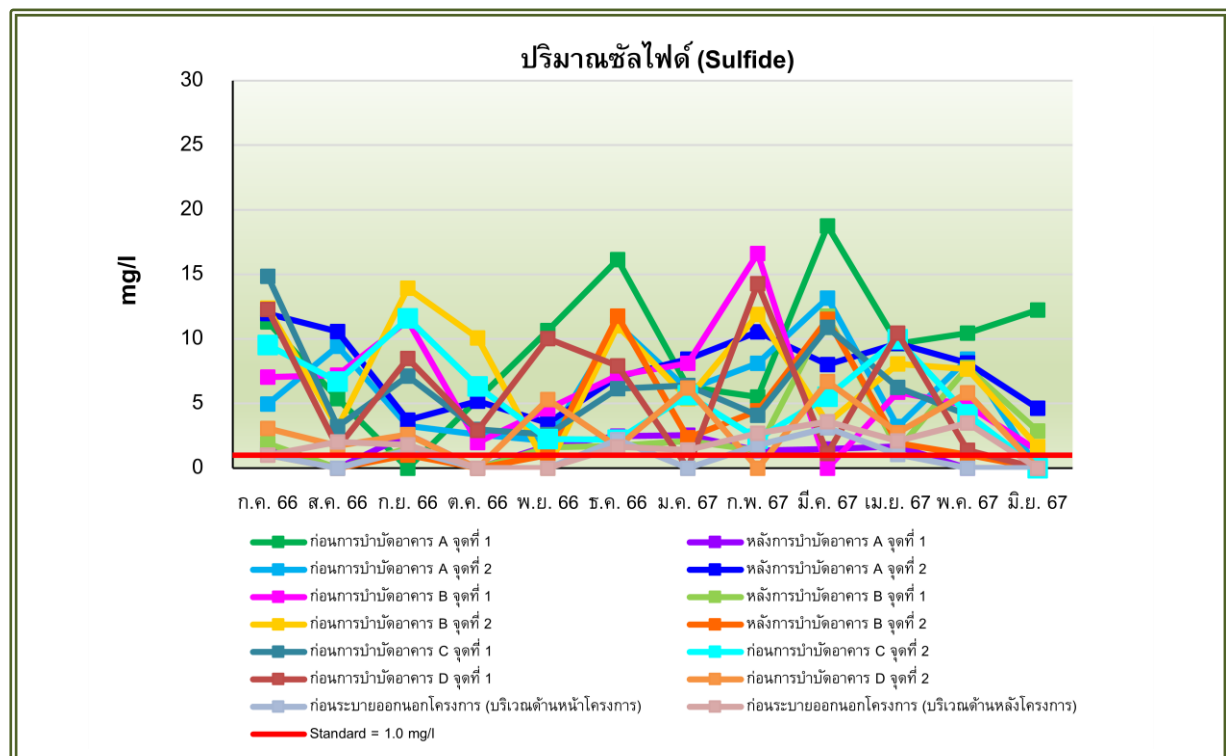
รูปที่ 3-25 กราฟเปรียบเทียบผลการตรวจวัดและวิเคราะห์ปริมาณซัลไฟด์ (Sulfide) ระหว่างเดือนกรกฎาคม พ.ศ. 2566 – มิถุนายน พ.ศ. 2567

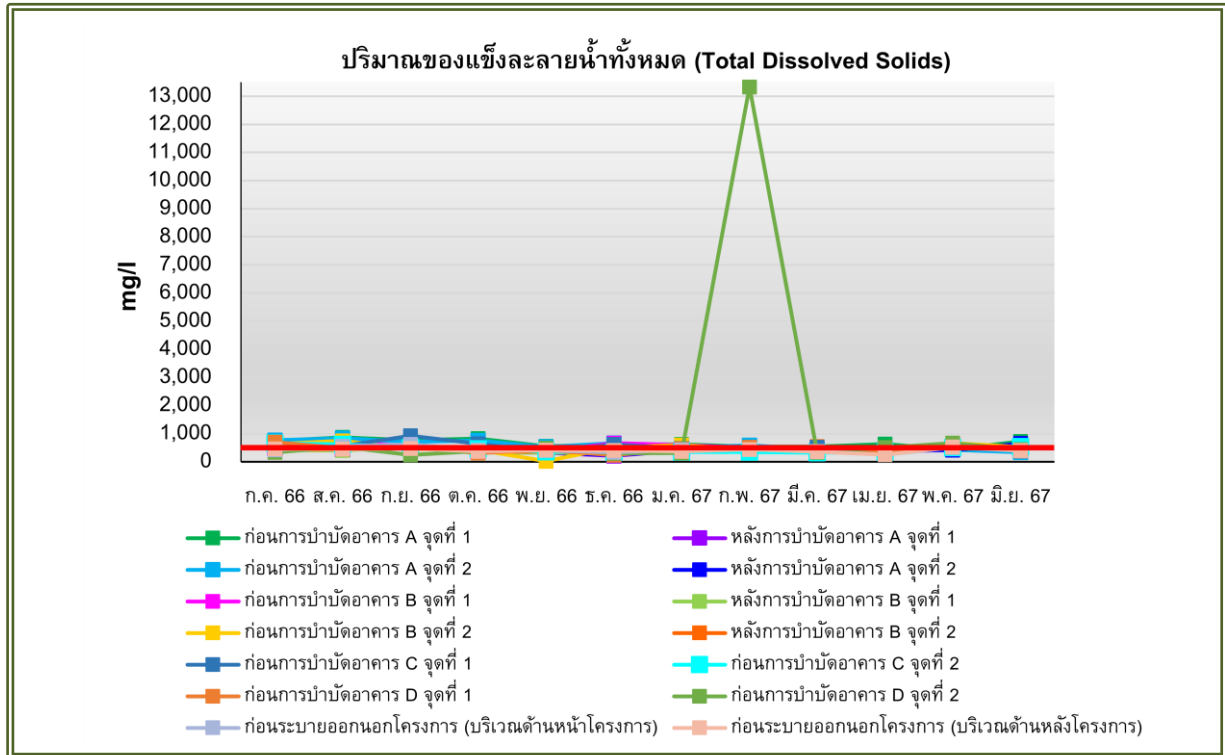
รูปที่ 3-26 กราฟเปรียบเทียบผลการตรวจวัดและวิเคราะห์ปริมาณของแข็งละลายน้ำทั้งหมด (Total Dissolved Solids) ระหว่างเดือนกรกฎาคม พ.ศ. 2566 – มิถุนายน พ.ศ. 2567

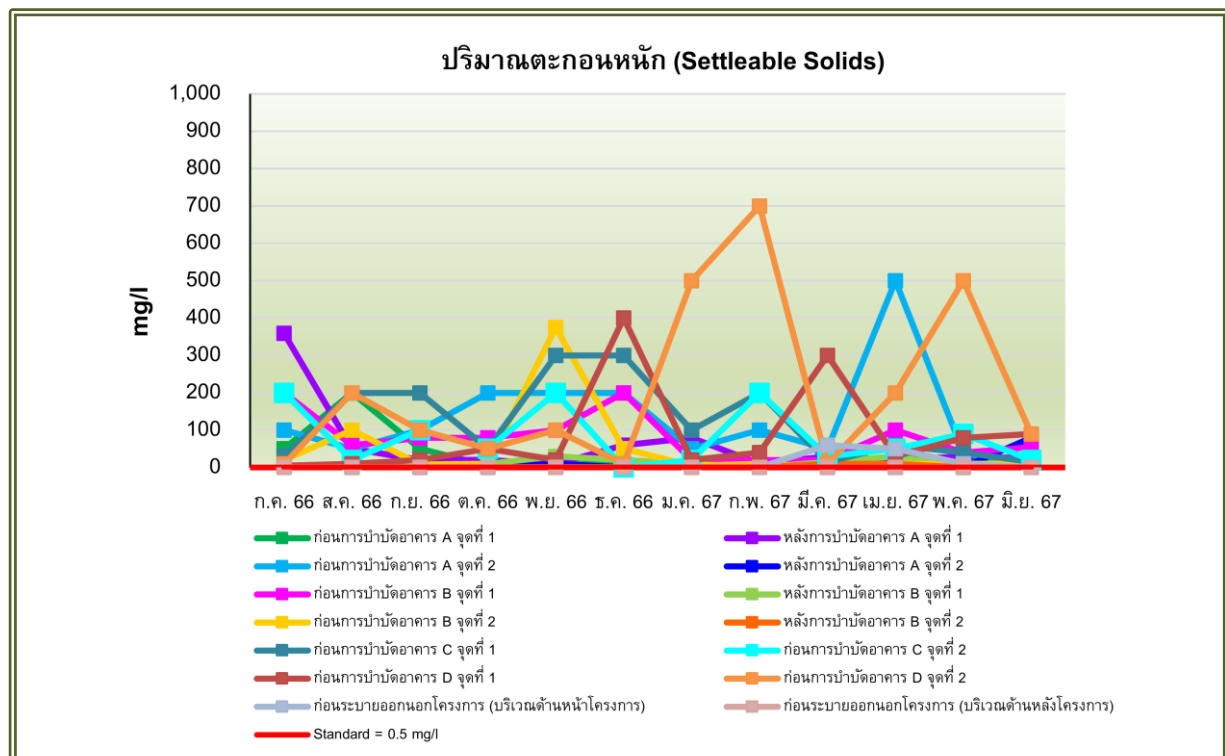
รูปที่ 3-27 กราฟเปรียบเทียบผลการตรวจวัดและวิเคราะห์ปริมาณตะกอนหนัก (Settleable Solids) ระหว่างเดือนกรกฎาคม พ.ศ. 2566 – มิถุนายน พ.ศ. 2567

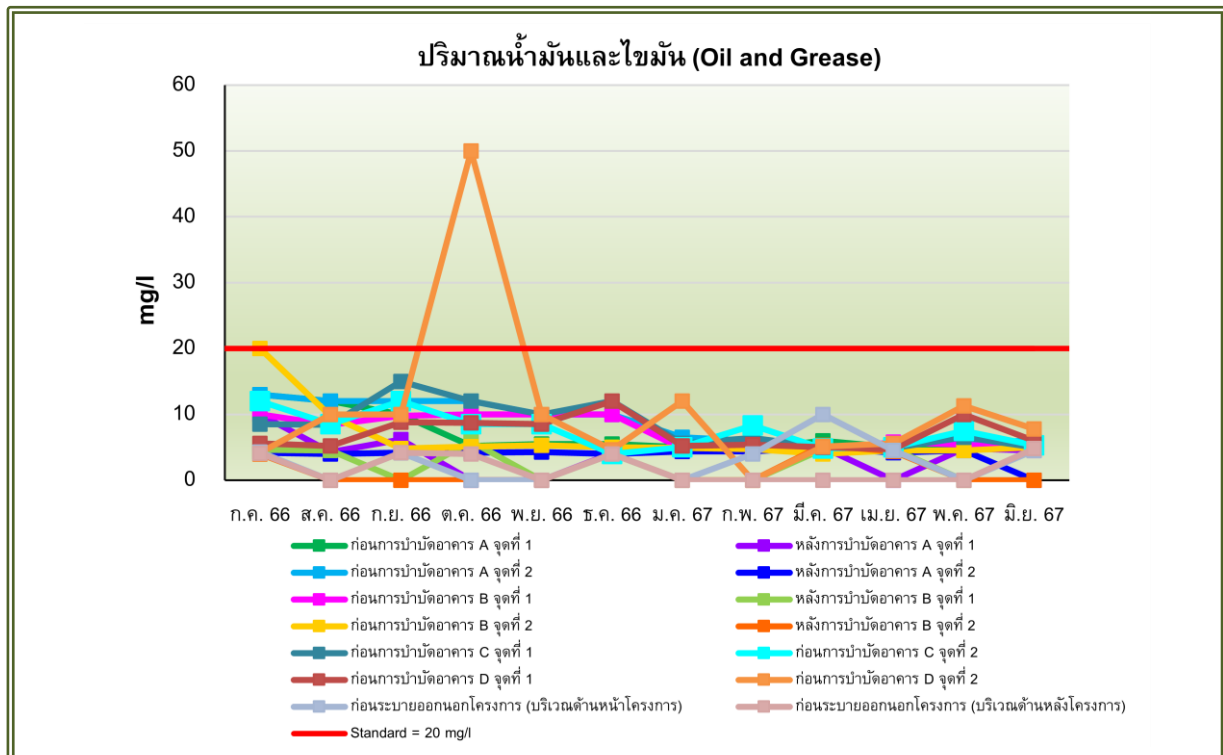
รูปที่ 3-28 กราฟเปรียบเทียบผลการตรวจวัดและวิเคราะห์ปริมาณน้ำมันและไขมัน (Fat Oil and Grease) ระหว่างเดือนกรกฎาคม พ.ศ. 2566 – มิถุนายน พ.ศ. 2567

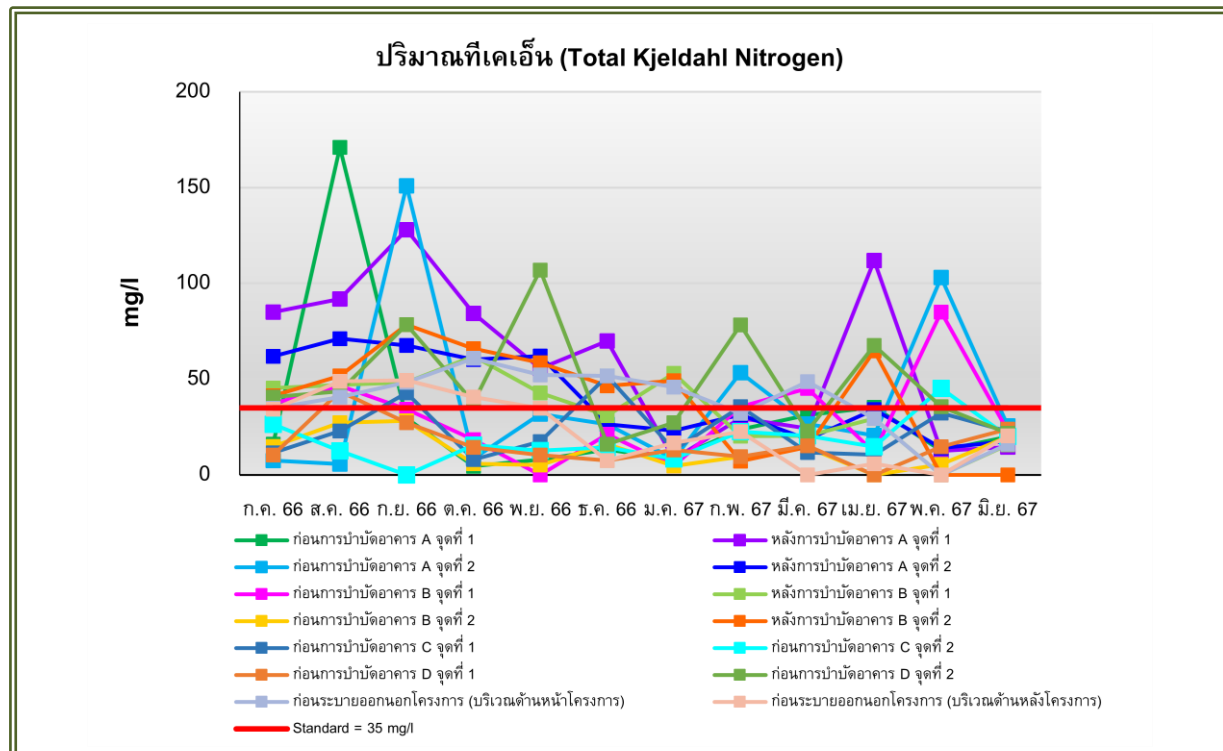
รูปที่ 3-29 กราฟเปรียบเทียบผลการตรวจวัดและวิเคราะห์ปริมาณที่เคเอ็น (Total Kjeldahl Nitrogen) ระหว่างเดือนกรกฎาคม พ.ศ. 2566 – มิถุนายน พ.ศ. 2567

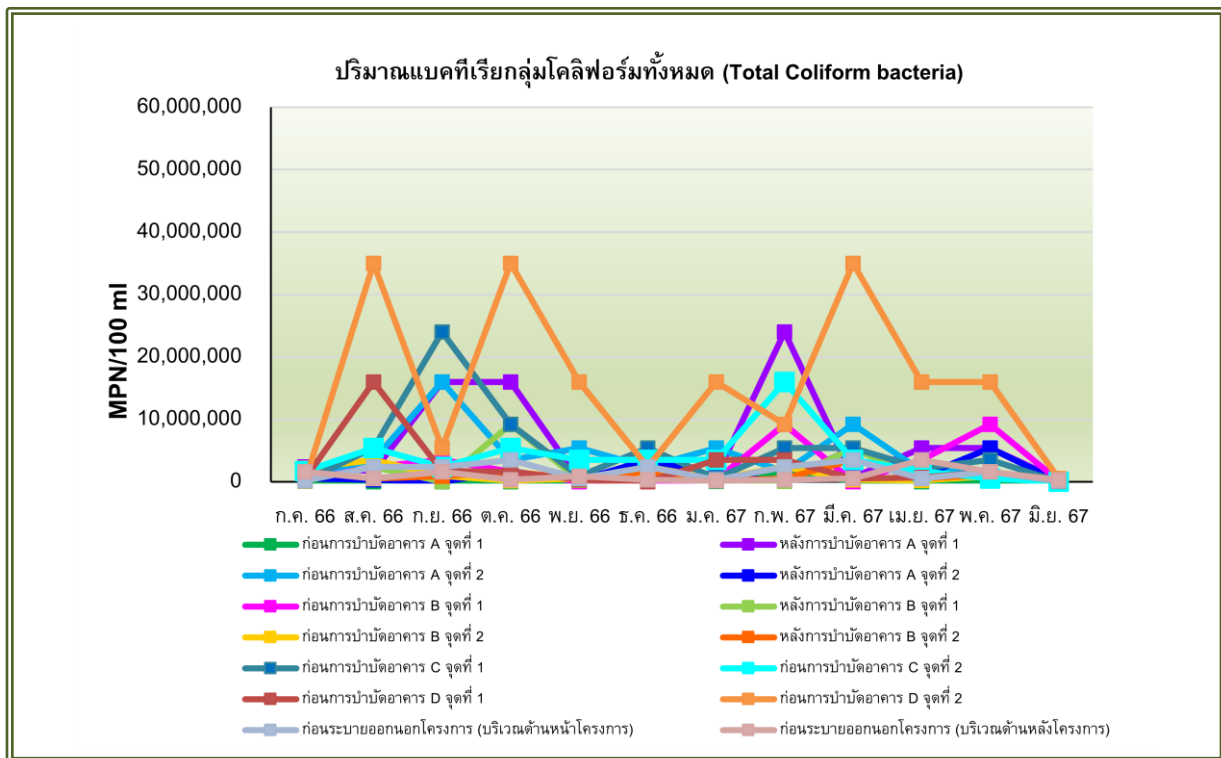
รูปที่ 3-30 กราฟเปรียบเทียบผลการตรวจวัดและวิเคราะห์ปริมาณแบคทีเรียกลุ่มโคลิฟอร์มทั้งหมด (Total Coliform bacteria) ระหว่างเดือนกรกฎาคม พ.ศ. 2566 – มิถุนายน พ.ศ. 2567

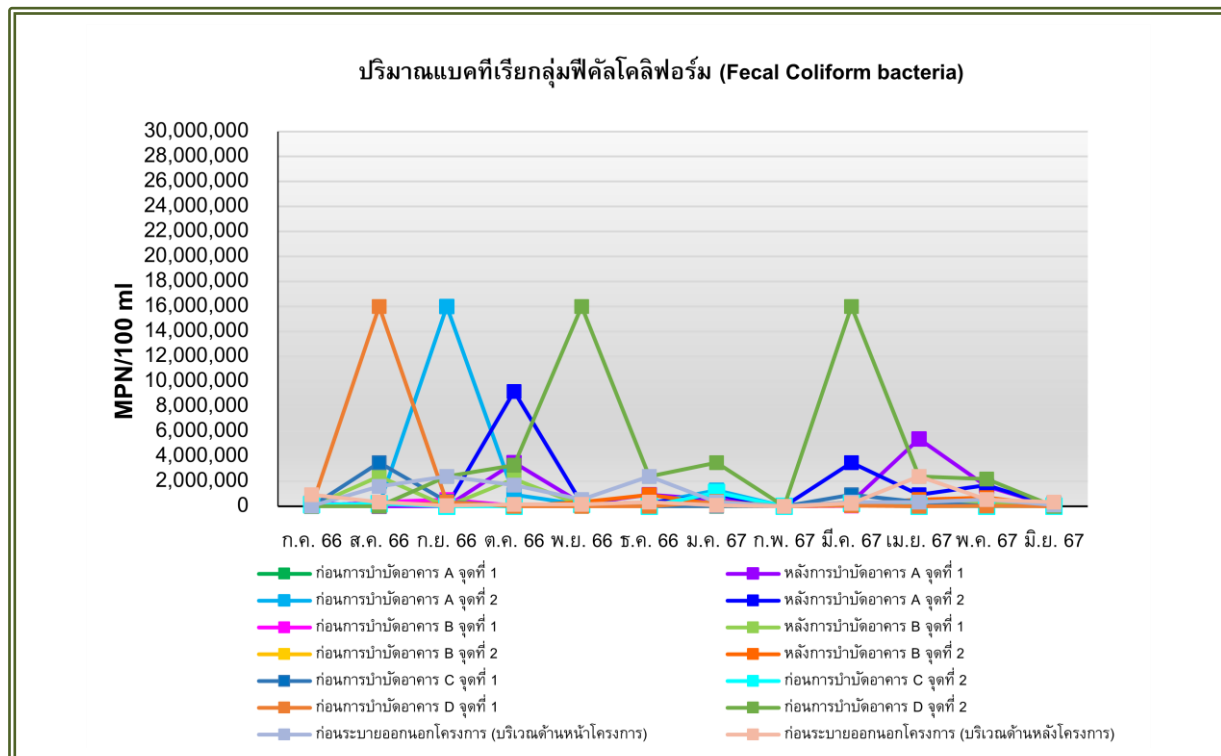
รูปที่ 3-31 กราฟเปรียบเทียบผลการตรวจวัดและวิเคราะห์ปริมาณแบคทีเรียกลุ่มฟีคัลโคลิฟอร์ม (Fecal Coliform bacteria) ระหว่างเดือนกรกฎาคม พ.ศ. 2566 – มิถุนายน พ.ศ. 2567
