## บทที่ 2

ผลการปฏิบัติตามมาตรการป้องกัน  
และแก้ไขผลกระทบสิ่งแวดล้อม

ผลการติดตามตรวจสอบการปฏิบัติตามมาตรการป้องกันและแก้ไขผลกระทบสิ่งแวดล้อม โครงการโรงงานผลิตโพลีสไตรีน (ครั้งที่ 3) ช่วงดำเนินการ ของบริษัท สยามโพลีสไตรีน จำกัด ระหว่างเดือนมกราคม-มิถุนายน พ.ศ. 2567 แสดงดังตารางที่ 2.2-1

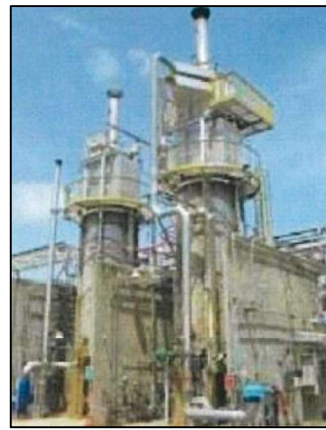
ภาพที่ 2.2-1 ควบคุมการระบายจากปล่องระบาย Heater A และ B

2. คุณภาพอากาศ	1. ควบคุมค่าความเข้มข้นของสารมลพิษทางอากาศ ที่ระบายออกจากปล่องเครื่องทำความร้อนของ โครงการ ดังนี้ <ul style="list-style-type: none"> <li>• ออกไซด์ของไนโตรเจน ไม่เกิน 149 ส่วนในล้าน ส่วน และคิดเป็นอัตราการระบาย ไม่เกิน 0.37 กรัม/วินาที</li> <li>• ฝุ่นละอองรวม ไม่เกิน 68 มิลลิกรัม/ลูกบาศก์ เมตร และคิดเป็นอัตราการระบาย ไม่เกิน 0.09 กรัม/วินาที</li> </ul>	- เครื่องทำ ความร้อน (Heater)	- ตลอดช่วง ดำเนินการ	<ul style="list-style-type: none"> <li>• โครงการดำเนินการควบคุมค่าความเข้มข้นของ สารมลพิษทางอากาศที่ระบายออกจากปล่อง เครื่องทำความร้อน (Heater Stack) ให้เป็นไป ตามมาตรฐานที่กำหนด โดยผลการตรวจวัด ค่าออกไซด์ของไนโตรเจน และฝุ่นละอองรวม โดยในระหว่างเดือนมกราคม-มิถุนายน พ.ศ. 2567 ดำเนินการตรวจวัดโดยบริษัท เอแอลเอส แลบอรา ทอรี กรุ๊ป (ประเทศไทย) จำกัด เมื่อวันที่ 14 มิถุนายน พ.ศ. 2567 พบว่า มีค่าอยู่ในเกณฑ์ที่ มาตรฐานกำหนด ดังนี้ <ul style="list-style-type: none"> <li>• NOx (at 7%O2) = 52.7 ppm</li> <li>• Emission Rate = 0.082 g/s</li> <li>• ฝุ่นละอองรวม (at 7%O2) = 4.6 mg/m³</li> <li>• Emission Rate = 0.004 g/s</li> </ul> </li> </ul>	-	รายละเอียดแสดง ดังรายงานบทที่ 3 หัวข้อ 3.4.1 คุณภาพอากาศจาก แหล่งกำเนิด ภาพที่ 2.2-1 ปล่องระบาย Heater

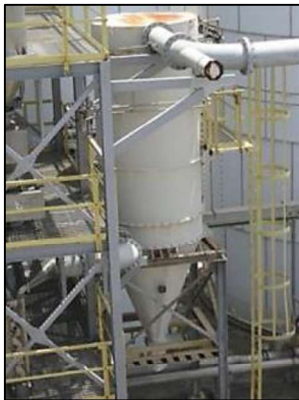
Cyclone

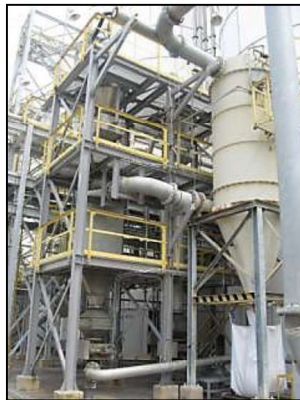
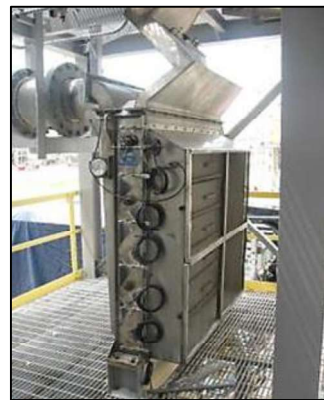
ภาพที่ 2.2-2 ระบบดักฝุ่นแบบถุงกรอง สำหรับดักฝุ่นผงโพลีเอสเตอร์

ระบบดักฝุ่น (Kice Deduster)

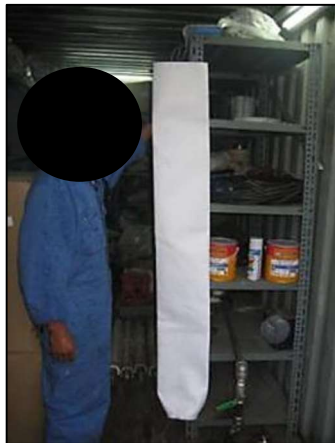
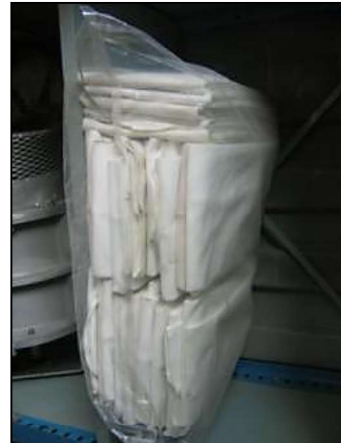
5. จัดเตรียมถุงกรองสำรอง เพื่อความพร้อมสำหรับการใช้งาน	- ระบบดักฝุ่นแบบถุงกรอง	- ตลอดช่วงดำเนินการ	<ul style="list-style-type: none"> <li>โครงการจัดเตรียมถุงกรองสำรองที่พร้อมสำหรับใช้งานตามที่กำหนดไว้มาเตรียมการแล้ว</li> </ul>	-	ภาพที่ 2.2-3 ถุงกรองสำรองสำหรับระบบดักฝุ่นแบบถุงกรองของโครงการ

2. คุณภาพอากาศ (ต่อ)	6. จัดเตรียมอุปกรณ์สำรองสำหรับบำบัด มลพิษทางอากาศอย่างเพียงพอ พร้อมทั้งดูแล ให้ระบบบำบัดมลพิษทำงานอย่างมีประสิทธิภาพ ตลอดเวลา	- ภายในพื้นที่ โครงการ	- ตลอดช่วง ดำเนินการ	- โครงการได้จัดเตรียมอุปกรณ์สำรองสำหรับระบบบำบัด มลพิษทางอากาศอย่างเพียงพอ พร้อมทั้งมีโปรแกรมในการ ดูแลรักษาอย่างสม่ำเสมอเพื่อให้ระบบบำบัดมลพิษทำงาน อย่างมีประสิทธิภาพ	-	ภาคผนวก ข-6 PPM plan ภาพที่ 2.2-3 อุปกรณ์สำรอง สำหรับระบบดักฝุ่น แบบถูกรองของ โครงการ

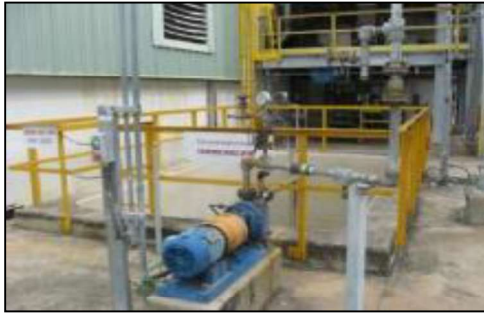
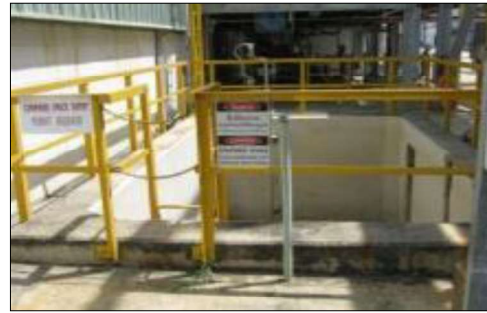
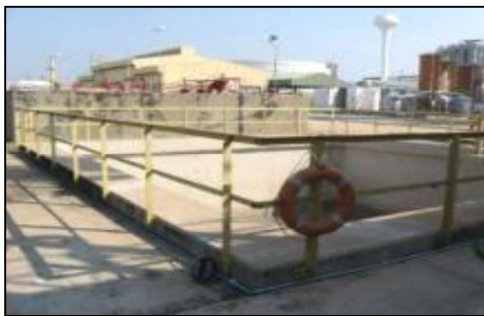
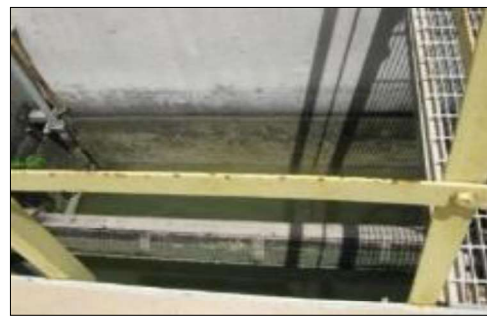
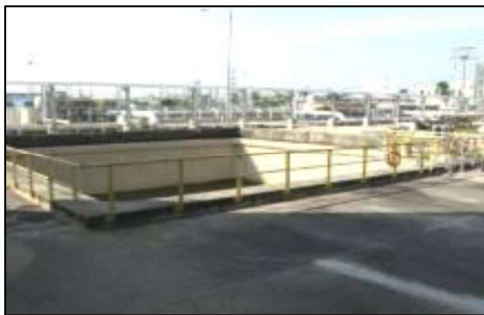
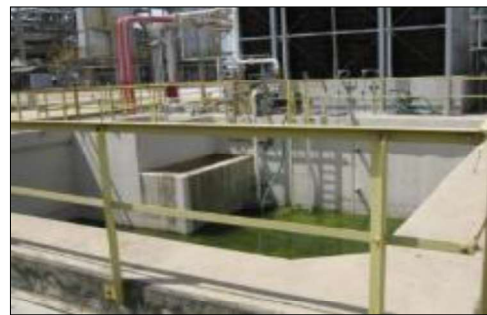
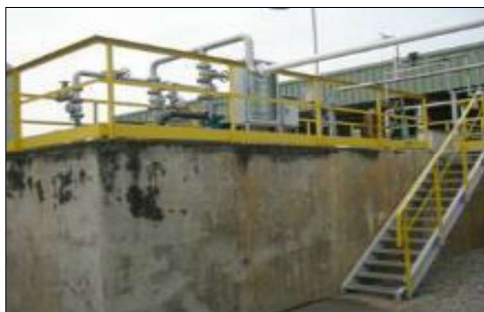
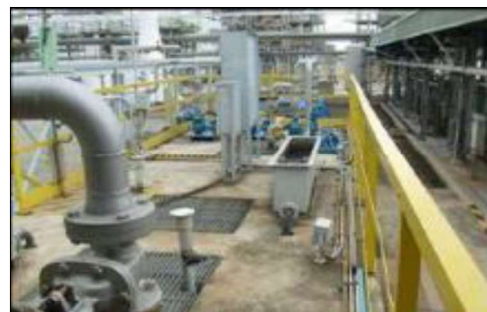
ภาพที่ 2.2-4 ปั๊รรวบรวมน้ำเสียและระบบบำบัดน้ำเสียส่วนกลางของกลุ่มบริษัทร่วมทุนฯ

3. คุณภาพน้ำ	1. จัดให้มีบ่อพักน้ำเพื่อรวบรวมน้ำเสียจากบริเวณ ต่างๆ เพื่อทำการตรวจสอบคุณภาพก่อนระบาย ออกนอกโครงการ	- ภายในพื้นที่ โครงการ	- ตลอดช่วง ดำเนินการ	<p>- โครงการได้จัดให้มีบ่อพักน้ำ เพื่อรวบรวมน้ำเสียจากบริเวณ ต่างๆ และทำการตรวจสอบคุณภาพก่อนระบายออกนอก โครงการ จำนวน 3 บ่อดังนี้</p> <ul style="list-style-type: none"> <li>บ่อ ES-1390 รวบรวมน้ำปนเปื้อนจากบริเวณเตรียม สารตั้งต้น (จะมีการตรวจวิเคราะห์ TOC และ pH ก่อน รวบรวมไปที่ ES-1890)</li> <li>บ่อ ES-1891 รวบรวมน้ำปนเปื้อนบริเวณลานเก็บวัตถุดิบ (จะมีการตรวจวิเคราะห์ TOC และ pH ก่อนรวบรวมไปที่ ES-1890)</li> <li>บ่อ ES-1890 เป็นบ่อรับน้ำทิ้งสุดท้ายของโครงการ ซึ่งรวบรวมน้ำปนเปื้อนจากกระบวนการผลิตส่วนอื่น ๆ ทั้งหมด รวมทั้ง รวบรวมน้ำเสียจากบ่อ ES-1390 และ ES-1891 ด้วย ทั้งนี้ โครงการมีการบันทึกปริมาณน้ำทิ้ง และวิเคราะห์คุณภาพน้ำทิ้งจาก ES-1890 เป็นประจำ ทุกเดือน</li> </ul>	-	<p>ภาพที่ 2.2-4 บ่อรวบรวมน้ำเสีย และระบบบำบัด น้ำเสียส่วนกลาง ของกลุ่มบริษัท ร่วมทุนฯ</p> <p>ภาคผนวก ข-8 บันทึกปริมาณ น้ำทิ้งและวิเคราะห์ คุณภาพน้ำทิ้งจาก ES-1890</p>

ปั๊รรวบรวมน้ำเสีย ES-1390

ปั๊รรวบรวมน้ำเสีย ES-1890

ปั๊รรวบรวมน้ำเสีย ES-1890 และระบบ Oil Skimmer

ปั๊รรวบรวมน้ำเสีย ES-1891

ระบบบำบัดน้ำเสียส่วนกลางของกลุ่มบริษัทร่วมทุนฯ

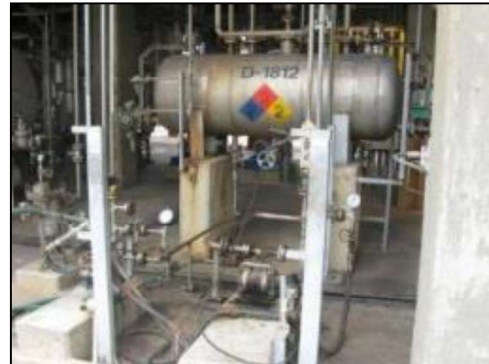
ภาพที่ 2.2-6 ระบบแยกน้ำมันออกจากน้ำ

7. จัดให้มีระบบแยกคราบน้ำมันออกจากน้ำ โดยสารประกอบอินทรีย์ที่แยกออกมาให้สุบไปยังถังเชื้อเพลิงสำหรับใช้ในเครื่องทำความร้อนส่วนนี้ที่แยกเอาสารประกอบอินทรีย์ออกไปแล้ว ให้บรรจุลงถัง และส่งกำจัดให้กับหน่วยงานที่ได้รับอนุญาตต่อไป	- ภายในส่วนการผลิต	- ตลอดช่วงดำเนินการ	- โครงการมีการติดตั้งระบบแยกคราบน้ำมันออกจากน้ำที่ถัง D-1812 ตามมาตรการกำหนด โดยสารประกอบอินทรีย์ที่แยกออกมาได้จะถูกส่งไปใช้เป็นเชื้อเพลิงสำหรับเครื่องทำความร้อน หรือ Heater ส่วนน้ำที่แยกสารประกอบอินทรีย์ออกไปแล้ว จะถูกส่งกำจัดยังหน่วยงานภายนอกที่ได้รับอนุญาต เช่น บริษัท เอสซีไอ อีโค เซอร์วิสฯ จำกัด	-	ภาพที่ 2.2-6 ระบบแยกน้ำมัน ออกจากน้ำและ ภาคผนวก ข-10 เอกสารสรุปปริมาณ ของเสีย และ ใบอนุญาตการจัด สิ่งปฏิกูลหรือวัสดุไม่ ใช้แล้วพร้อมใบกำกับ การขนส่ง

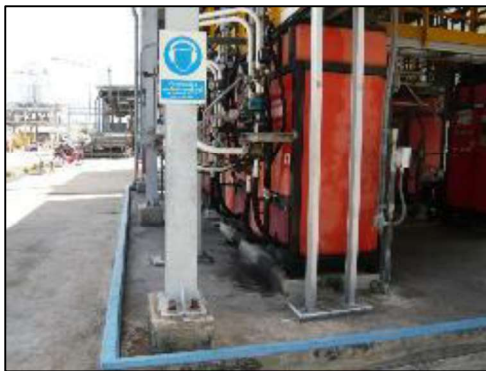
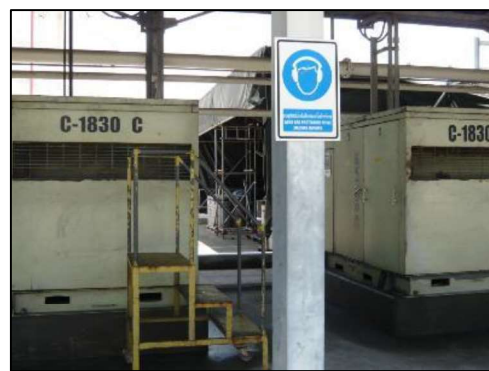
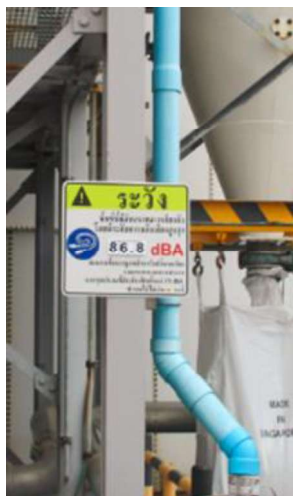
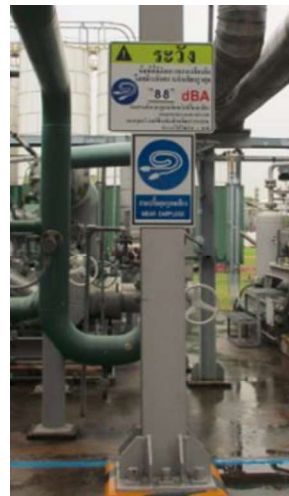
ภาพที่ 2.2-7 ติดตั้งป้ายเตือนพื้นที่เสียงดัง/ป้ายอุปกรณ์ป้องกันอันตรายส่วนบุคคล

4. เสียง (ต่อ)	2. ควบคุมระดับเสียงของเครื่องจักรอุปกรณ์ใน โครงการให้มีค่าไม่เกิน 90 เดซิเบลเอ (ที่ระยะห่าง จากเครื่องจักร 1 เมตร) ในกรณีที่ไม่สามารถ ลดระดับเสียงให้น้อยกว่า 90 เดซิเบลเอ จะต้อง กำหนดเป็นพื้นที่ควบคุม (restricted area) ซึ่งต้องมีป้ายเตือน และกำหนดให้ใส่อุปกรณ์ ป้องกันอย่างเคร่งครัด	- ภายในพื้นที่ โครงการ	- ตลอดช่วง ดำเนินการ	- โครงการมีการควบคุมระดับเสียงของเครื่องจักรและ อุปกรณ์ในโครงการตั้งแต่ขั้นตอนการออกแบบวางผัง บริเวณ จะพิจารณาเลือกเครื่องจักรที่มีระดับเสียง ไม่เกิน 90 เดซิเบลเอ (ที่ระยะห่างจากเครื่องจักร 1 เมตร) เพื่อลดผลกระทบด้านเสียงที่แหล่งกำเนิด สำหรับพื้นที่ที่มีระดับเสียงดังเกิน 90 เดซิเบลเอ  - โครงการกำหนดมาตรการในการลดผลกระทบด้าน เสียงโดยมีอาคารครอบคลุมบริเวณพื้นที่ Pelletizer ตีเส้นสีน้ำเงินล้อมรอบพื้นที่ และกำหนดให้ผู้เข้า ปฏิบัติงานในพื้นที่ดังกล่าวต้องใส่ Ear plug หรือ Ear Muffs ซึ่งโครงการได้จัดเตรียมอุปกรณ์ป้องกันเสียง ไว้ให้พนักงานอย่างเพียงพอ และกวดขันให้ผู้เข้า ปฏิบัติงานในพื้นที่โครงการต้องสวมใส่อุปกรณ์ ป้องกันเสียงอย่างเคร่งครัด ทั้งนี้ในพื้นที่ดังกล่าวไม่มี พนักงานทำงานประจำภายในพื้นที่ตลอดเวลา นอกจากนี้ โครงการได้มีการติดตั้งอุปกรณ์เพื่อลด ระดับเสียงในบริเวณ Pelletizer และระบบท่อขน ถ่ายผลิตภัณฑ์เพิ่มเติมเรียบร้อยแล้ว	-	ภาพที่ 2.2-7 ติดตั้งป้ายเตือนพื้นที่ เสียงดัง/ป้ายอุปกรณ์ ป้องกันอันตราย ส่วนบุคคล รายละเอียดแสดงถึง รายงานบทที่ 3 หัวข้อ 3.4.6  อาชีพอนามัยและ ความปลอดภัย  ภาคผนวก ข-44 การดำเนินการเพื่อ ควบคุม ป้องกัน และ ลดผลกระทบ เรื่องเสียงของพื้นที่ Pelletizer

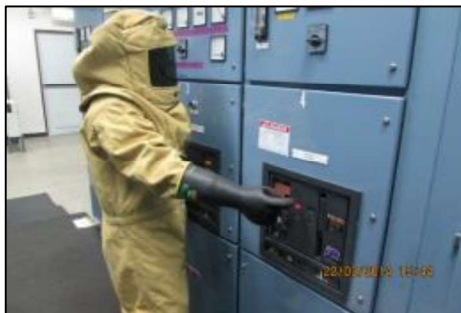
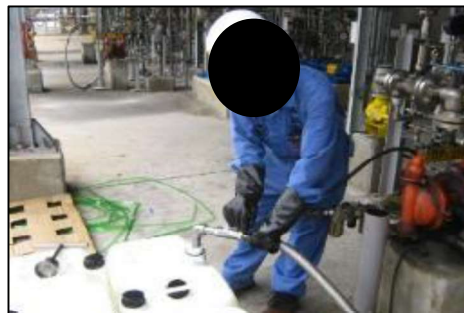
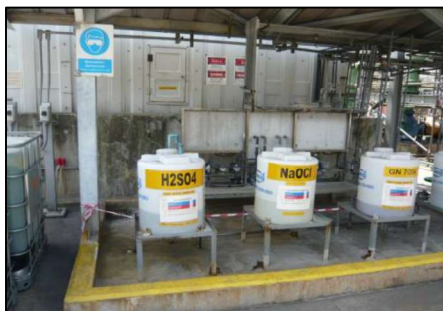
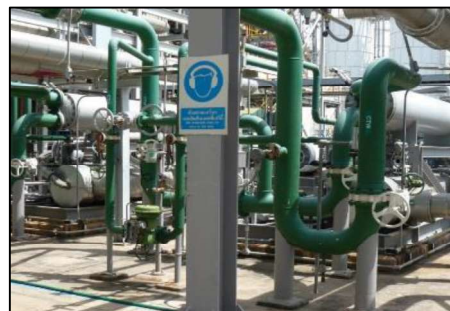
ภาพที่ 2.2-8 พนักงานสวมอุปกรณ์ป้องกันอันตรายส่วนบุคคล และป้ายเตือนให้พนักงาน  
สวมใส่อุปกรณ์ป้องกันอันตรายส่วนบุคคล

4. เสียง	1. จัดให้มีอุปกรณ์ป้องกันอันตรายส่วนบุคคลที่สามารถป้องกันอันตรายจากเสียงดังแก่พนักงานได้อย่างเหมาะสม	- ภายในพื้นที่โครงการ	- ตลอดช่วงดำเนินการ	- โครงการได้จัดให้มีอุปกรณ์ป้องกันอันตรายส่วนบุคคลที่สามารถป้องกันอันตรายจากเสียงดังแก่พนักงานอย่างเหมาะสม ได้แก่ Ear plug หรือ Ear muffs นอกจากนี้ในบริเวณที่มีเสียงดังเกิน 90 dB(A) โครงการกำหนดให้เป็นพื้นที่ควบคุมโดยตีเส้นสีน้ำเงินล้อมรอบเครื่องจักรหรือบริเวณดังกล่าว ซึ่งพนักงานที่จะเข้าทำงานในบริเวณพื้นที่ควบคุมจะต้องสวมใส่ Ear plug หรือ Ear muffs และมีการติดตั้งป้ายเตือนให้พนักงานสวมอุปกรณ์ป้องกันอันตรายส่วนบุคคลที่สามารถป้องกันอันตรายจากเสียงดัง - นอกจากนี้โครงการมีการติดตั้งกำแพงกันเสียงบริเวณ Transfer Blower เพื่อป้องกันเสียงดังบริเวณอุปกรณ์ดังกล่าว	-	ภาพที่ 2.2-7 ติดตั้งป้ายเตือนพื้นที่เสียงดัง/ป้ายอุปกรณ์ป้องกันอันตรายส่วนบุคคล และ ภาพที่ 2.2-8 พนักงานสวมอุปกรณ์ป้องกันอันตรายส่วนบุคคล และป้ายเตือนให้พนักงานสวมใส่อุปกรณ์ป้องกันอันตรายส่วนบุคคล

พนักงานสวมอุปกรณ์ป้องกันอันตรายส่วนบุคคล

ป้ายบังคับให้สวมใส่อุปกรณ์ป้องกันอันตรายส่วนบุคคล

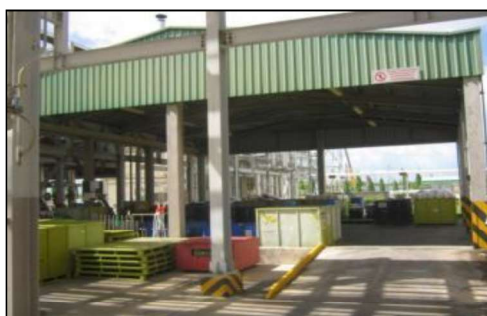
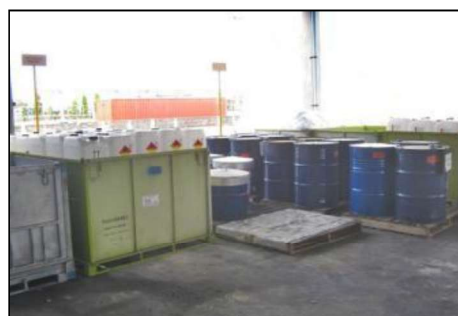
ภาพที่ 2.2-9 จุดรวบรวมของเสียของโครงการ

2. รวบรวมมูลฝอยจากกิจกรรมของพนักงานในถังรองรับมูลฝอยที่มีฝาปิดมิดชิด และจัดส่งให้เทศบาลเมืองมาบตาพุดหรือหน่วยงานอนุญาตรับไปกำจัดต่อไป	- ภายในพื้นที่โครงการ	- ตลอดช่วงดำเนินการ	- โครงการรวบรวมขยะจากกิจกรรมของพนักงานบรรจุในถังขยะที่มีฝาปิดมิดชิด โดยมีการแยกชนิดของขยะซึ่งขยะทั่วไปจะจัดส่งให้เทศบาลเมืองมาบตาพุดรับไปกำจัดต่อไป โดยส่งกำจัดภายใต้ชื่อ บริษัท สยามเลเลเทคส์เคราท์ จำกัด ซึ่งเป็นหนึ่งในกลุ่มบริษัทร่วมทุนฯ	-	ภาพที่ 2.2-9 จุดรวบรวมของเสีย ของโครงการ

3. ของเสียรีไซเคิลที่เก็บรวบรวมได้จากโรงงานให้รวบรวมและติดต่อให้ผู้รับซื้อมารับเพื่อนำกลับไปใช้ใหม่ต่อไป	- ภายในพื้นที่โครงการ	- ตลอดช่วงดำเนินการ	- โครงการรวบรวมของเสียที่สามารถนำไปรีไซเคิลได้ เช่น เม็ดพลาสติกที่ไม่ได้คุณภาพ และฝุ่นจากเม็ดพลาสติกโพลีเอสเตอร์ เพื่อจำหน่ายให้กับผู้รับซื้อภายนอกในรูปของผลิตภัณฑ์พลาสติกเกรดรอง (Downgrade product) หรือขยะพลาสติก และกระดาดแยกประเภท เพื่อส่งให้ผู้รับซื้อภายนอกนำไปรีไซเคิล เป็นต้น	-	ภาพที่ 2.2-9 จุดรวบรวมของเสีย ของโครงการ

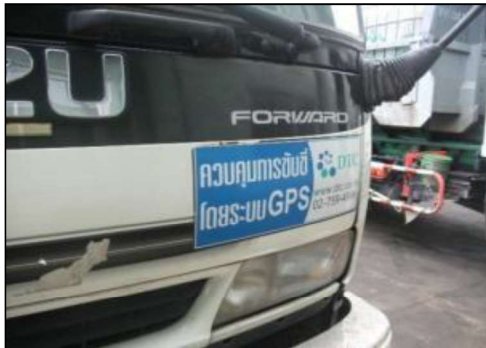
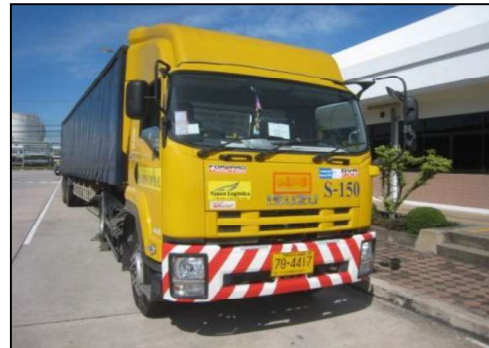
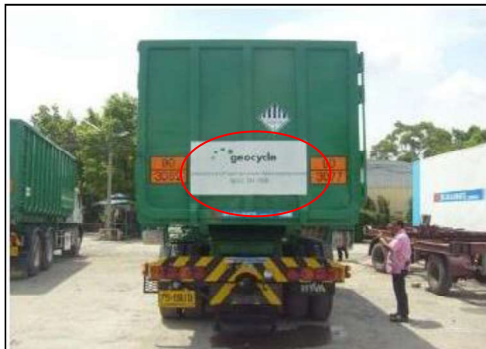
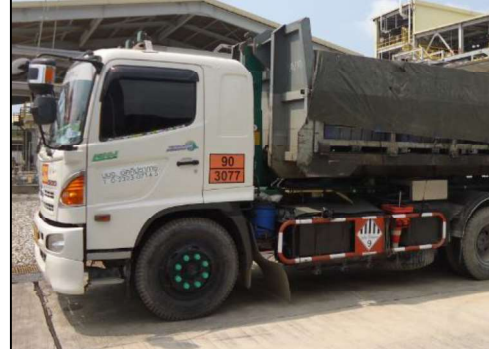
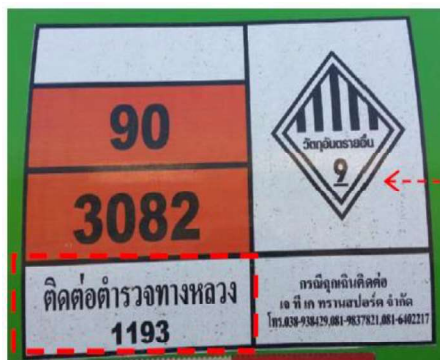
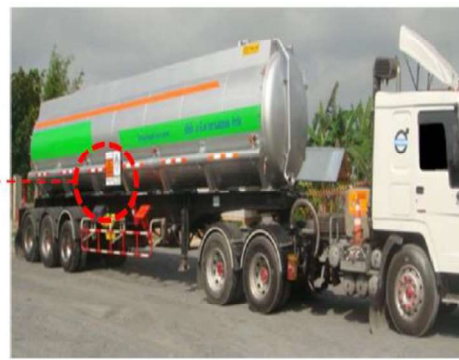
ภาพที่ 2.2-10 การควบคุมการขับขี่โดยระบบ GPS และป้ายชื่อบริษัทขนส่งสารเคมีและของเสีย

การควบคุมการขับขี่โดยระบบ GPS

ป้ายชื่อบริษัทขนส่งสารเคมีและของเสีย

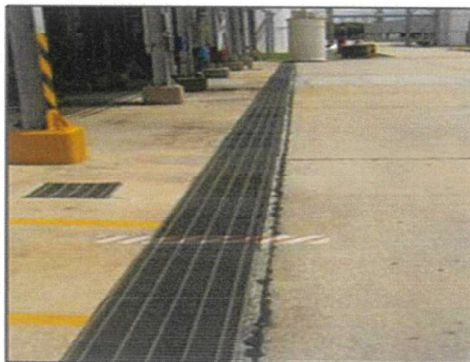
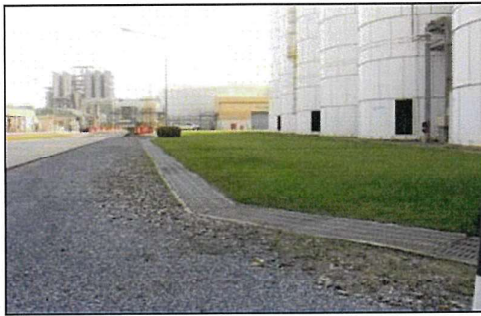
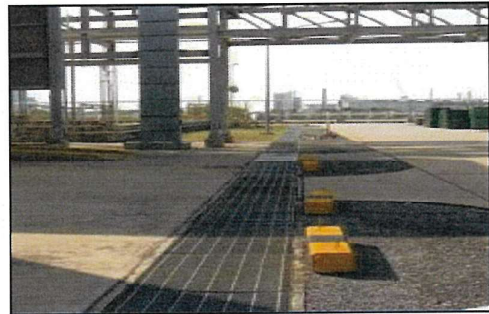
ภาพที่ 2.2-12 ระบบระบายน้ำภายในโครงการ

รางระบายน้ำเสีย

วางระบายน้ำฝน

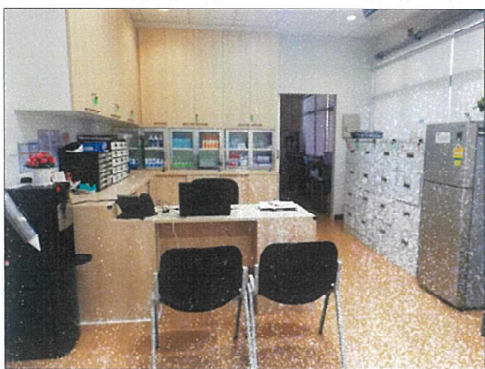
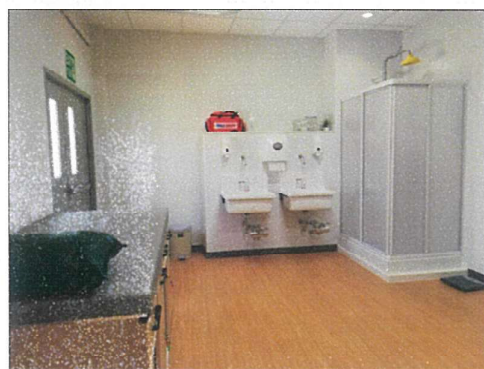
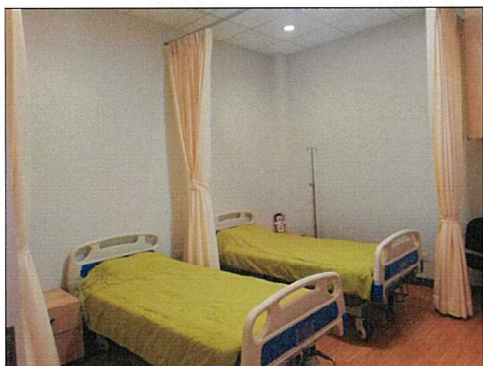
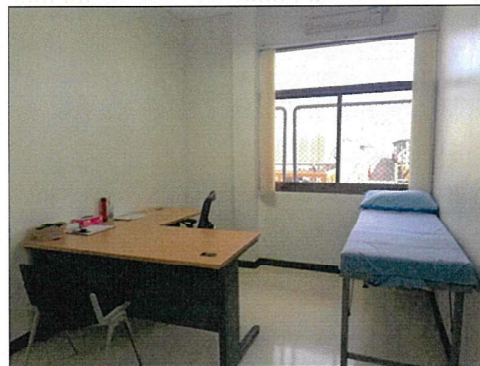
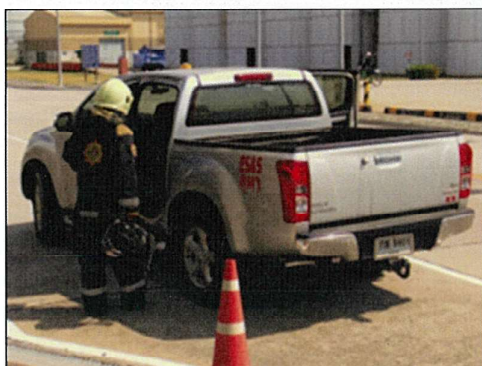
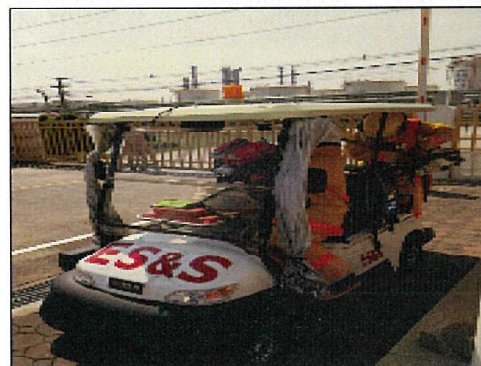
ภาพที่ 2.2-16 ห้องพยาบาล และพาหนะเพื่อใช้ในกรณีฉุกเฉิน

ห้องพยาบาลภายในโครงการ

ห้องพยาบาลภายในโครงการ (ต่อ)

รถยนต์ฉุกเฉินพร้อมอุปกรณ์ในการปฐมพยาบาล

อุปกรณ์ในการปฐมพยาบาลและกู้ภัยเบื้องต้น

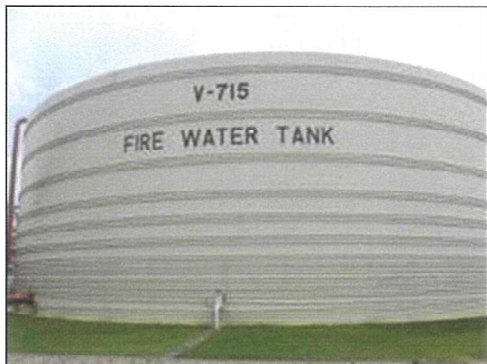
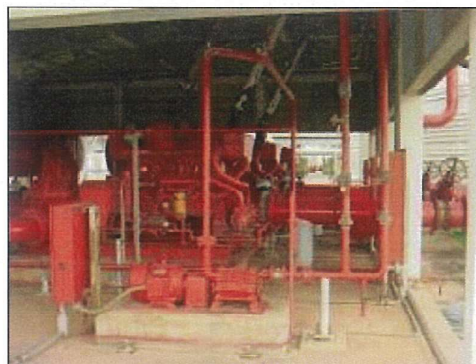
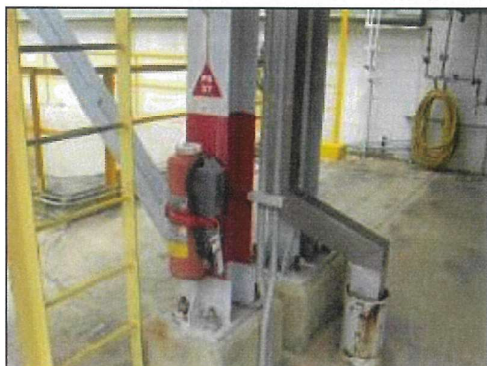
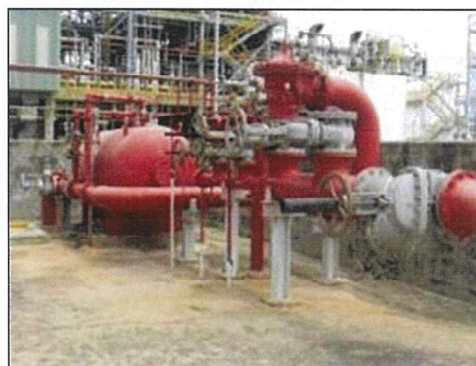
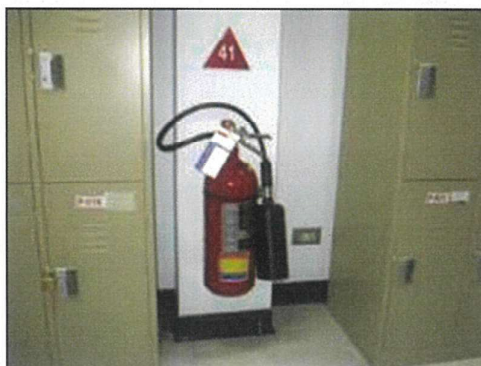
ภาพที่ 2.2-18 อุปกรณ์ระงับเหตุเพลิงไหม้ภายในโครงการ

ถังเก็บน้ำดับเพลิง

ปั้มน้ำดับเพลิง

ถังดับเพลิงในพื้นที่กระบวนการผลิต

ถังโหมดับเพลิง

ถังดับเพลิงภายในห้องควบคุมการผลิต

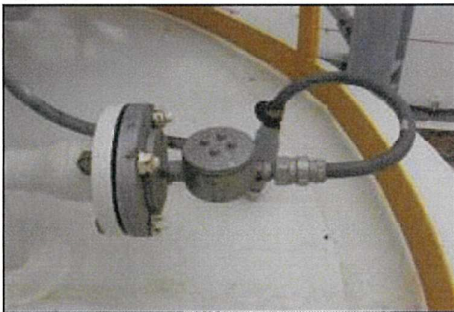
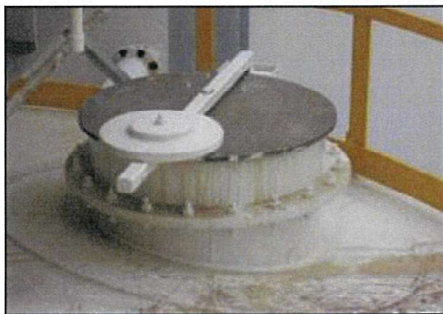
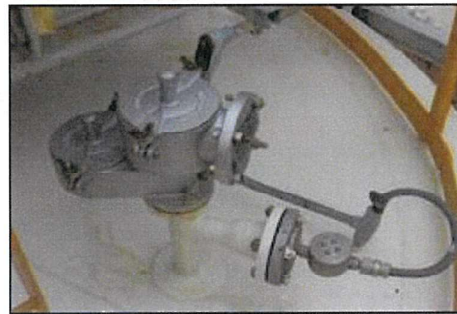
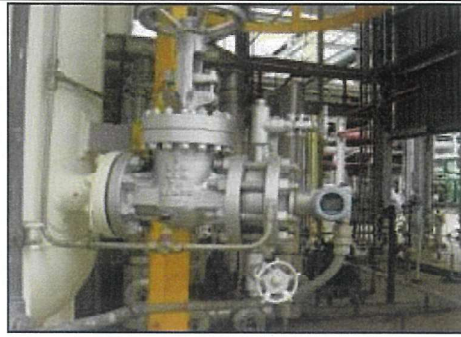
ภาพที่ 2.2-20 อุปกรณ์ป้องกันอันตรายบริเวณภาชนะบรรจุสารเคมี

Oxygen Sensor

Block Valve

Emergency Relief Valve

Pressure Vacuum Relief Valve

Level Transmitter
