บทที่ 3

การติดตามตรวจสอบการปฏิบัติตามมาตรการป้องกันและแก้ไข ผลกระทบสิ่งแวดล้อม

ตารางที่ 3-1 รายงานผลการปฏิบัติตามมาตรการป้องกันและแก้ไขผลกระทบสิ่งแวดล้อม โครงการก่อสร้างท่าอากาศยานเชียงรายแห่งใหม่
ในระยะดำเนินการ ท่าอากาศยานแม่ฟ้าหลวง เชียงราย

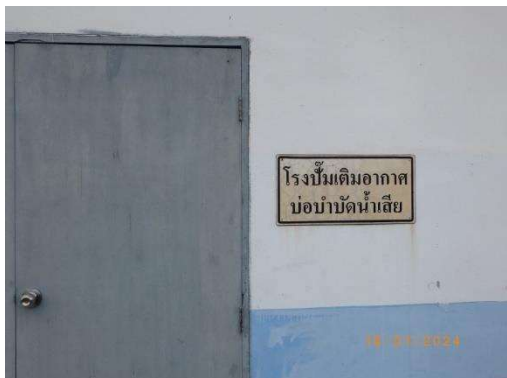
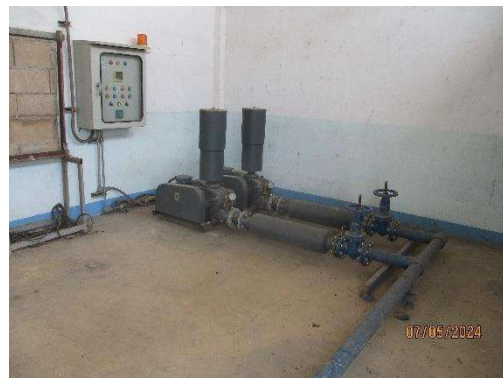
1. การจัดการระบบบำบัดน้ำเสีย	- จัดให้มีบิ่บอากาศสำรอง 1 ชุด	- ปฏิบัติตามมาตรการ ระบบบำบัดน้ำเสียของ ทชร. ประกอบด้วยระบบสระเติมอากาศ (Aerated Lagoon) 1 บ่อ ร่วมกับบ่อปรับแต่ง (Polishing Pond) 2 บ่อ และมีบ่อเติมคลอรีนก่อนระบายลงรางระบายน้ำของโครงการ โดยระบบบำบัดน้ำเสียของโครงการมีบิ่บเติมอากาศจำนวน 3 ตัว โดยจะเปิดบิ่บเติมอากาศครั้งละ 2 ตัว เป็นหลัก และสำรองไว้ 1 ตัว ทั้งนี้ ส่วนบำรุงรักษาท่าอากาศยานแม่ฟ้าหลวง เชียงราย (สปร. ทชร.) ได้กำหนดให้มีการตรวจสอบการทำงานของระบบบำบัดน้ำเสีย รวมถึงบิ่บเติมอากาศเป็นประจำทุกวัน	-	รูปที่ 3-1 เอกสารแนบ 2 เอกสารแนบ 3

รูปที่ 3-1 ปั๊มเติมอากาศสำหรับระบบบำบัดน้ำเสีย

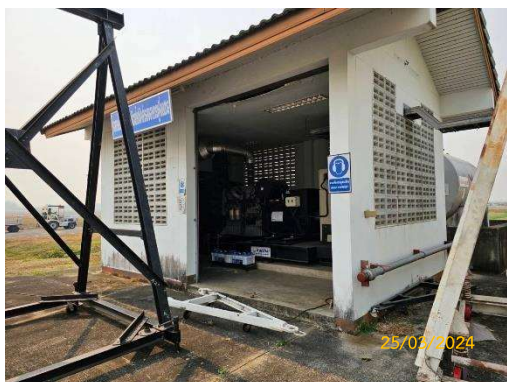
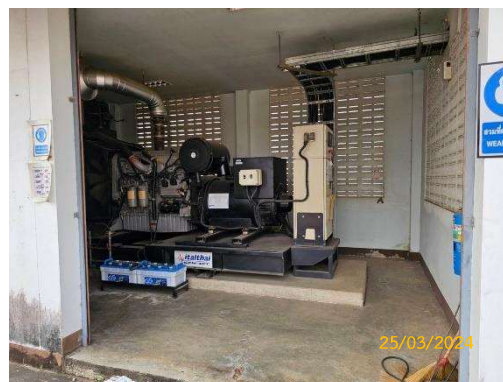
- จัดให้มีเครื่องสำรองไฟฟ้าอย่างน้อย 1 ชุด	- ปฏิบัติตามมาตรการ โดยระบบไฟฟ้าสำรองของ ทชร. แบ่งออกเป็น 2 ส่วน ได้แก่ ระบบสำรองไฟฟ้าของอาคารผู้โดยสาร และระบบไฟฟ้าสำรองท่าอากาศยาน ซึ่งระบบบำบัดน้ำเสียนั้นจะใช้ระบบไฟฟ้าสำรองร่วมกับอาคารผู้โดยสาร	-	รูปที่ 3-2

รูปที่ 3-2 เครื่องสำรองไฟฟ้าสำหรับอาคารผู้โดยสาร และระบบบำบัดน้ำเสีย

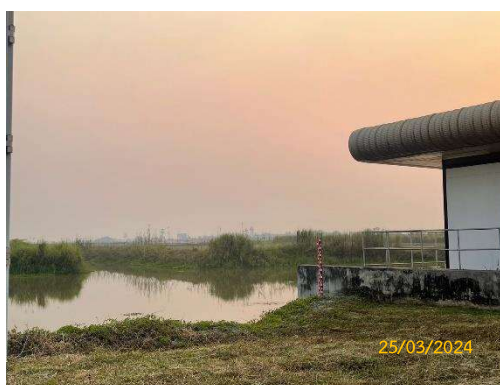
- กำจัดวัชพืชในบริเวณบ่อพักน้ำทิ้งอย่างสม่ำเสมอ	- ปฏิบัติตามมาตรการ โดย สปร. ทชร. ได้ดำเนินการขุดลอกวัชพืชบริเวณบ่อน้ำทิ้ง เพื่อเฝ้าระวังปัญหาเรื่องการเจริญเติบโตของวัชพืช โดยระหว่างเดือนมกราคม-มิถุนายน พ.ศ. 2567 ได้ดำเนินการขุดลอกวัชพืช ระหว่างเดือนกุมภาพันธ์-พฤษภาคม พ.ศ. 2567	-	รูปที่ 3-3 รูปที่ 3-4 เอกสารแนบ 4

รูปที่ 3-3 สภาพโดยรอบบ่อบำบัดน้ำทิ้ง

- กำจัดวัชพืชบริเวณรางระบายน้ำก่อนเข้าสู่บ่อพักน้ำทั้งก่อนสม่ำเสมอ	- ปฏิบัติตามมาตรการ โดย สบร. ทสร. จัดให้มีการกำจัดวัชพืชบริเวณรางระบายน้ำก่อนเข้าสู่บ่อพักน้ำทั้งและบริเวณบ่อพักน้ำทั้งเป็นประจำ โดยระหว่างเดือนมกราคม-มิถุนายน พ.ศ. 2567 สบร. ทสร. ได้ดำเนินการขุดลอกวัชพืช ระหว่างเดือนกุมภาพันธ์-พฤษภาคม พ.ศ. 2567	-	รูปที่ 3-3 รูปที่ 3-4 เอกสารแนบ 4

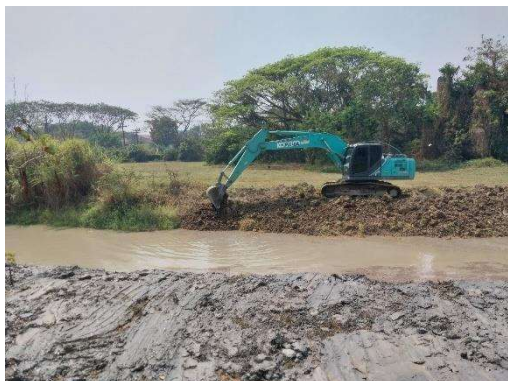
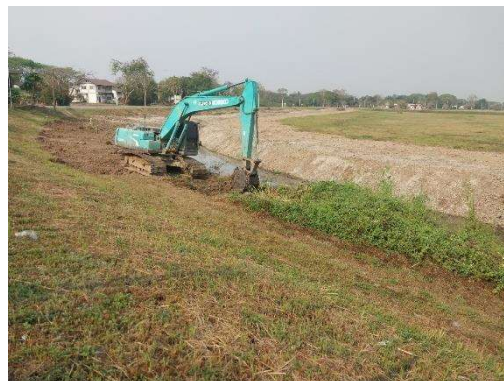
5.การระบายน้ำและป้องกันน้ำท่วม	- ตรวจสอบรางระบายน้ำรอบพื้นที่ ทำการขุดลอกและกำจัดวัชพืชบริเวณรางระบายน้ำ	- ปฏิบัติตามมาตรการ โดย สบร. ทสร. จัดให้มีการตรวจสอบรางระบายน้ำเขต Airside รางระบายน้ำเขต Landside อย่างสม่ำเสมอ และมีการกำจัดวัชพืช และขุดลอกปรับแต่งระบายน้ำเป็นประจำ โดยระหว่างเดือนมกราคม-มิถุนายน พ.ศ. 2567 สบร. ทสร. ได้ดำเนินการตรวจสอบรางระบายน้ำและขุดลอกวัชพืช ระหว่างเดือนกุมภาพันธ์-พฤษภาคม พ.ศ. 2567 และไม่พบปัญหาน้ำท่วมขังในพื้นที่โครงการ	-	รูปที่ 3-4 รูปที่ 3-25 เอกสารแนบ 4

รูปที่ 3-4 การขุดลอกวัชพืชบริเวณบ่อพักน้ำทิ้งและรางระบายน้ำโดยรอบ ทขร.

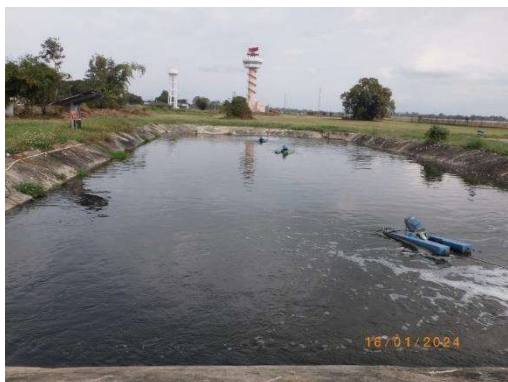
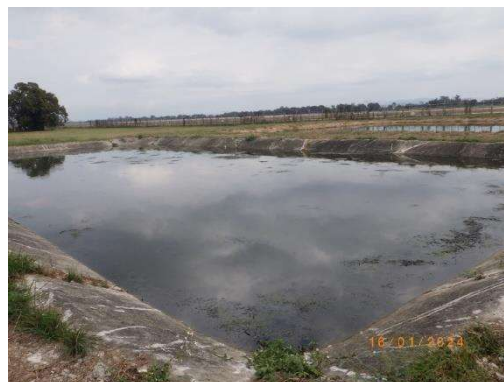
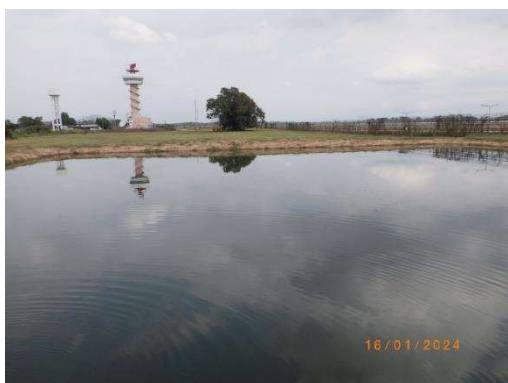
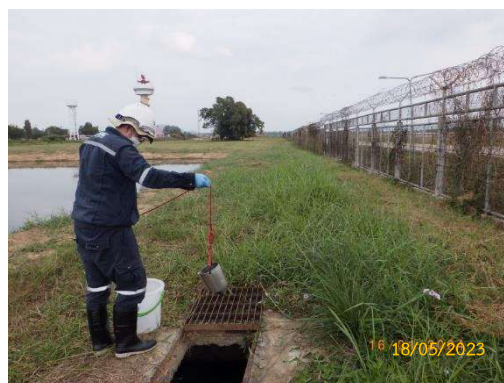
1. การจัดการระบบบำบัดน้ำเสีย (ต่อ)	- ติดตามตรวจสอบคุณภาพน้ำก่อนเข้าบ่อซึม และน้ำทิ้งจากบ่อบำบัดน้ำทิ้งอย่างสม่ำเสมอ	- ปฏิบัติตามมาตรการ ทชร. ได้ทำการติดตามตรวจสอบคุณภาพน้ำจากระบบบำบัดน้ำเสีย จำนวน 3 จุด ได้แก่ 1) น้ำเสียก่อนเข้าระบบบำบัดน้ำเสีย (บริเวณบ่อบำบัดน้ำเสียช่องทางที่ 1) 2) น้ำทิ้งในระบบบำบัดน้ำเสีย (บ่อที่ 1 บ่อเติมอากาศ) และ 3) น้ำทิ้งที่ผ่านระบบบำบัดน้ำเสีย (บริเวณโครงสร้าง คสล. หลังผ่าน Chlorine feed set) โดยได้ทำการว่าจ้างให้บริษัทที่ปรึกษาดำเนินการติดตามตรวจสอบคุณภาพน้ำทิ้ง ระหว่างเดือนมกราคม-มิถุนายน พ.ศ. 2566 เมื่อวันที่ 31 มกราคม พ.ศ. 2566 และวันที่ 18 เมษายน พ.ศ. 2566 พบว่าดัชนีคุณภาพน้ำทิ้งทั้งหมดมีค่าอยู่ในเกณฑ์มาตรฐานน้ำทิ้งจากอาคารประเภท ข ตามประกาศกระทรวงทรัพยากรธรรมชาติและสิ่งแวดล้อม เรื่อง กำหนดมาตรฐานควบคุมการระบายน้ำทิ้งจากอาคารบางประเภทและบางขนาด	-	รูปที่ 3-5 ถึงรูปที่ 3-8 เอกสารแนบ 5

บ่อเติมอากาศ

บ่อดกตะกอน

บ่อฝั่ง

บ่อเติมคลอรีน

รูปที่ 3-5 ระบบบำบัดน้ำเสีย

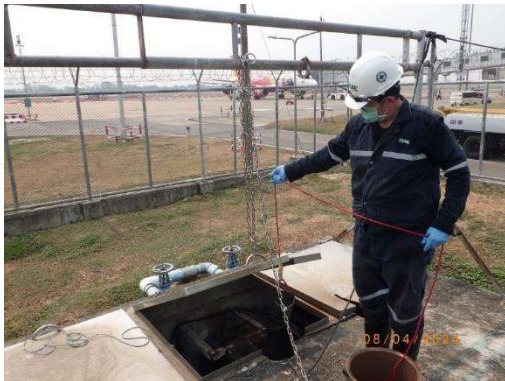
รูปที่ 3-6 การติดตามตรวจสอบคุณภาพน้ำเสีย
ก่อนเข้าระบบบำบัดน้ำเสีย
(บริเวณบ่อกักน้ำเสียช่องทางที่ 1)

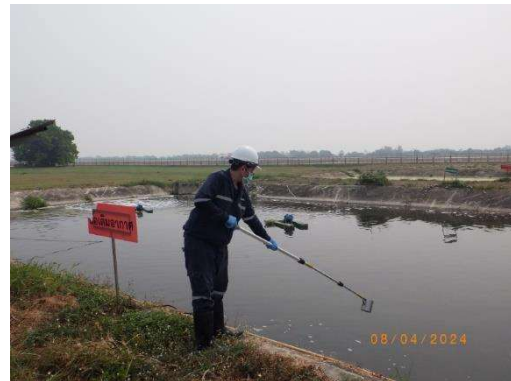
รูปที่ 3-7 การติดตามตรวจสอบคุณภาพน้ำทิ้ง
ในระบบบำบัดน้ำเสีย
(บ่อที่ 1 บ่อเติมอากาศ)

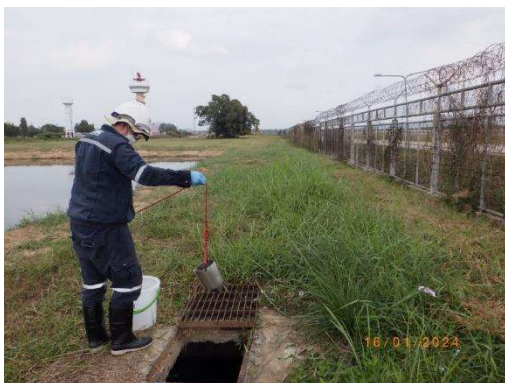
รูปที่ 3-8 การติดตามตรวจสอบคุณภาพน้ำทิ้ง
ที่ผ่านระบบบำบัดน้ำเสีย
(บริเวณโครงสร้าง คสล. หลังผ่าน Chlorine feed set)

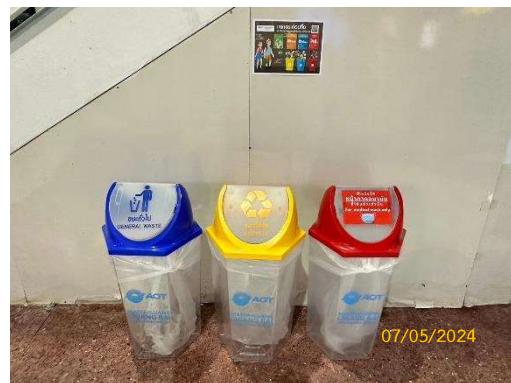
2. การจัดการของเสีย	- จัดให้มีถังขยะแยกประเภท เช่น ขยะอันตราย ขยะเปียก ขยะแห้ง เป็นต้น ภายในพื้นที่ ทขร.	- ปฏิบัติตามมาตรการ โดย ทขร. ได้จัดให้มีถังขยะแยกประเภท ที่มีลักษณะได้แก่ ขยะเปียก ขยะแห้ง และขยะอันตราย บริเวณภายในพื้นที่ ทขร. ทั้งนี้ขยะที่เกิดขึ้นจะมีพนักงานของ บริษัท ยูนิเพสท์ จำกัด มาทำการเก็บรวบรวมและขนย้ายไปยังอาคารพักขยะเป็นประจำทุกวัน สำหรับช่วงสถานการณ์การแพร่ระบาดของโรคติดเชื้อไวรัสโคโรนา 2019 (COVID-19) ทาง ทขร. ได้จัดเตรียมถังขยะสำหรับทิ้งหน้ากากอนามัย ไว้บริเวณภายในอาคารผู้โดยสาร	-	รูปที่ 3-9 รูปที่ 3-10

- ควรมีการซ่อมแซมถังขยะที่ชำรุดอย่างสม่ำเสมอ เช่น ต้องมีฝาปิดมิดชิดหรือจัดหาเพิ่มเติมใหม่	- ปฏิบัติตามมาตรการ โดย ทขร. จะทำการซ่อมแซมหากถังขยะที่ชำรุดนั้นสามารถซ่อมแซมได้ หรือจัดหาเพิ่มเติมแทน และจากการสำรวจภาคสนามพบว่า ถังขยะอยู่ในสภาพที่ดี สะอาด ไม่มีขยะล้นถัง และมีฝาปิดมิดชิด	-	รูปที่ 3-9 รูปที่ 3-10 รูปที่ 3-11

รูปที่ 3-9 ถังขยะแยกประเภทบริเวณอาคารผู้โดยสาร

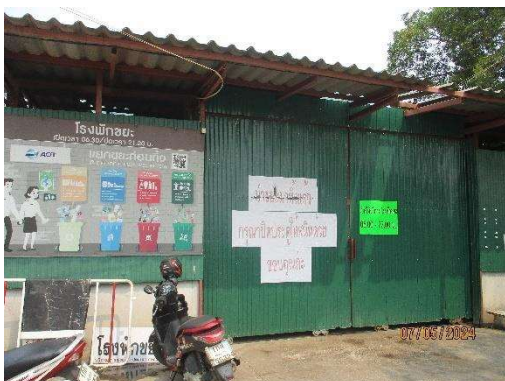
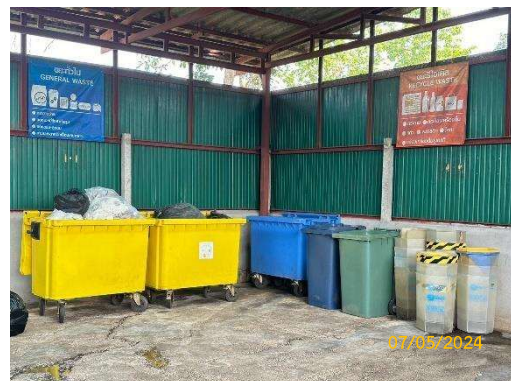
- ถังขยะในอาคารที่พักขยะจะต้องมีฝาปิดมิดชิดอยู่ในสภาพดีตลอดเวลา และมีจำนวนเพียงพอกับปริมาณขยะที่นำมาทิ้ง	- ปฏิบัติตามมาตรการ โดย ทขร. ได้จัดเตรียมถังขยะขนาด 660 ลิตร ภายในอาคารที่พักขยะ เพื่อรองรับปริมาณขยะที่ถูกรวบรวมมาจากจุดต่าง ๆ ภายในพื้นที่ ทขร.	-	รูปที่ 3-10

- ขยะจากเครื่องบินมีการจัดเก็บและคัดแยกจากเครื่องบิน (มี/ไม่มี/การกำจัดที่อื่น)	- ทสร. ได้มีมาตรการในการจัดเก็บ และคัดแยกขยะจากเครื่องบิน โดยให้นำขยะใส่ถุงดำก่อนนำมารวบรวมในอาคารพักขยะของ ทสร. แต่ทั้งนี้เนื่องจากระยะเวลาจอดพักแต่ละเที่ยวบินมีช่วงเวลาด้าน ทางเที่ยวบินจึงไม่มีการขนถ่ายขยะออกมาจากเครื่องบินแต่อย่างใด	-	รูปที่ 3-10

รูปที่ 3-10 ถังขยะแยกประเภทบริเวณอาคารพักขยะ

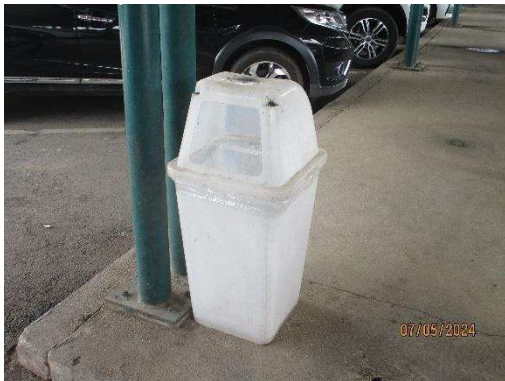
- จัดหาถังขยะเพิ่มเติมบริเวณลานจอดรถ	- ปฏิบัติตามมาตรการ โดย ทขร. ได้จัดเตรียมถังขยะบริเวณลานจอดรถยนต์เพื่อรองรับขยะที่เกิดขึ้นจากพื้นที่บริเวณดังกล่าว	-	รูปที่ 3-11

รูปที่ 3-11 ถังขยะบริเวณลานจอดรถยนต์

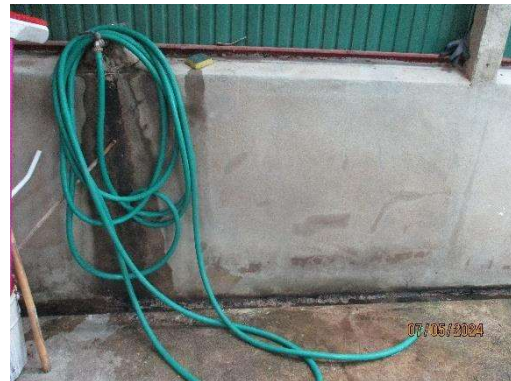
- ต้องทำความสะอาดอาคารพักขยะมูลฝอยอย่างสม่ำเสมอ ไม่ให้ขยะตกค้าง	- ปฏิบัติตามมาตรการ โดย ทสร. กำหนดให้บริษัทที่เก็บขยะต้องดูแลความสะอาดของพื้นที่ให้เรียบร้อยทุกครั้ง รวมทั้งทำความสะอาดเส้นทางที่รถขนขยะผ่าน โดยมีให้มีเศษขยะร่วงหล่นจนพื้นถนนสกปรกเลอะเทอะ และต้องไม่เป็นการรบกวน หรือสร้างความเดือดร้อนให้แก่ผู้ที่มาใช้บริการ รวมทั้งประชาชนทั่วไป นอกจากนี้ทาง ทสร. จัดให้มีก๊อกรน้ำและสายยางไว้สำหรับล้างทำความสะอาดพื้นที่อาคารพักขยะ และมีรางระบายน้ำบริเวณโดยรอบเพื่อรวบรวมน้ำเสียจากการล้างอาคารพักขยะก่อนระบายลงสู่บ่อพักน้ำทิ้งซึ่งตั้งอยู่บริเวณด้านหลังของอาคารพักขยะ และทำการสูบน้ำเสีย เพื่อส่งไปบำบัดยังระบบบำบัดของโครงการต่อไป	-	รูปที่ 3-12 รูปที่ 3-15

รูปที่ 3-12 สายยางสำหรับทำความสะอาด
อาคารพักขยะ

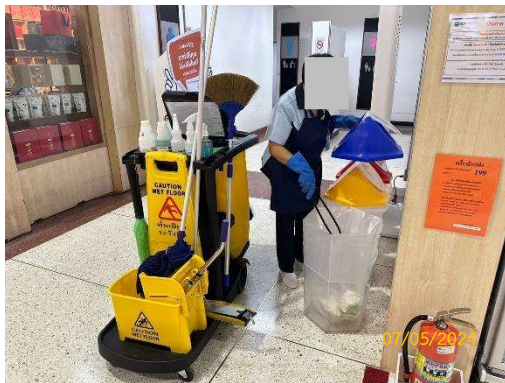
2. การจัดการของเสีย (ต่อ)	- พนักงานเก็บขยะมีเพียงพอกับปริมาณและถึงขยะที่ติดตั้งในแต่ละแหล่งและพนักงานเก็บขยะมีอุปกรณ์ป้องกัน เช่น ถุงมือ ผ้ากรองจมูก อุปกรณ์ทุ่นแรง เช่น ถังรวบรวมชนิดมีล้อ	- ปฏิบัติตามมาตรการ โดย ทสร. ได้ว่าจ้าง บริษัท ยูนิเพสท์ จำกัด ในการทำหน้าที่ทำความสะอาดและเก็บรวบรวมขยะบริเวณพื้นที่ต่าง ๆ ภายใน ทสร. ขนย้ายไปยังอาคารพักขยะเป็นประจำทุกวัน โดยมีการจัดเตรียมอุปกรณ์ต่าง ๆ รวมไปถึงอุปกรณ์ป้องกัน เช่น ถุงมือและผ้ากรองจมูก และอุปกรณ์ทุ่นแรง เช่น รถเข็น และถังขยะประเภทล้อเลื่อนซึ่งอยู่สภาพที่ดี ไม่เสื่อมคุณภาพ สามารถใช้งานได้มีประสิทธิภาพ และมีจำนวนเพียงพอ	-	รูปที่ 3-13

รูปที่ 3-13 พนักงานทำความสะอาดเก็บรวบรวม
และขนย้ายขยะ

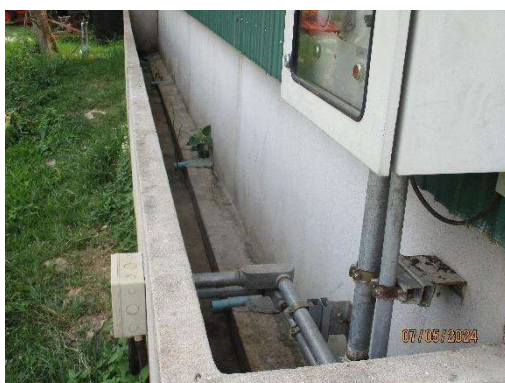
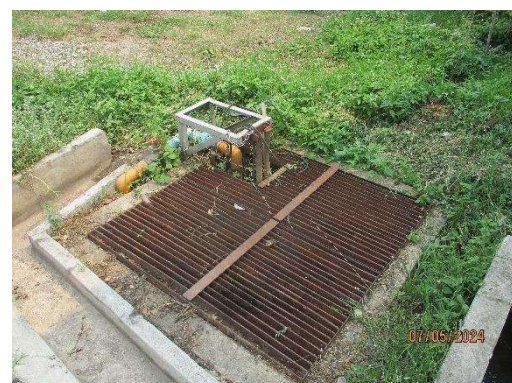
รูปที่ 3-15 รางระบายน้ำรอบอาคารพักขยะ

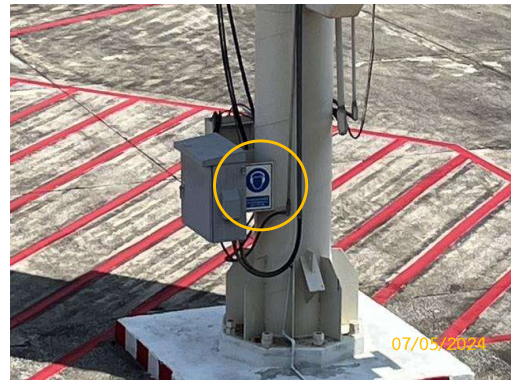
3. เสียง	- ก้งหนดให้พนักงานต้งใส่ครีองป้องกันเสียงอันตรายสำนวนบุคคลประเภทที่อุดหูในพื้นที่ที่มีเสียงต้ง เช่น Ear Plugs หรือ Ear Muffs	- ปฏิบัติตามมาตรการ โดย ทชร. ได้ต้งต้งป้ายเตือนให้สวมใส่ครีองป้องกันเสียงบริเวณพื้นที่เสียงต้ง และก้งหนดให้พนักงานที่ปฏิบัติหน้ทักบริเวณลานจอดอากาศยาน ซึ่งเป้นบริเวณที่มีเสียงต้งสวมใส่ครีองป้องกันอันตรายสำนวนบุคคล เช่น Ear Plugs หรือ Ear Muffs เพื่เป้นการลดผลกระทบต้งเสียง ตลอดระยะเวลาปฏิบัติงาน	-	รูปที่ 3-17 รูปที่ 3-18

รูปที่ 3-18 ป้ายเตือนให้สวมใส่เครื่อง
ป้องกันเสียง

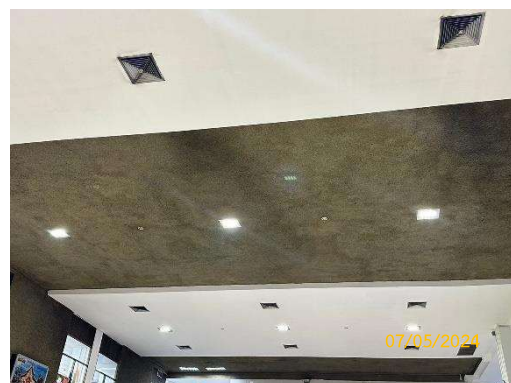
3. เสียง (ต่อ)	- ตรวจสอบการติดตั้งระบบป้องกันเสียงภายในอาคารที่พักผู้โดยสาร 1) ติดตั้งกระจก 2 ชั้น ด้านติดกับลานจอดเครื่องบิน 2) ปูพรมหรือวัสดุที่มีรูพรุนบนพื้น 3) ติดตั้งเพดานยิปซัมบอร์ดหรือวัสดุดูดซับเสียง	- ปฏิบัติตามมาตรการ โดย ทชร. ได้ออกแบบให้ห้องพักผู้โดยสารเป็นห้องที่มีการติดตั้งฝ้าเพดาน และปูพรมเพื่อดูดซับเสียง และติดตั้งกระจก 2 ชั้น สำหรับพื้นที่ด้านที่ติดกับลานจอดเครื่องบิน เพื่อลดผลกระทบด้านเสียงจากอากาศยานภายในอาคารผู้โดยสาร	-	รูปที่ 3-19

รูปที่ 3-19 บริเวณอาคารผู้โดยสารส่วนที่ติดกับลานจอดอากาศยาน มีการติดตั้งกระจก 2 ชั้น
ปูพรม และติดตั้งเพดานยิปซัมบอร์ด เพื่อดูดซับเสียง

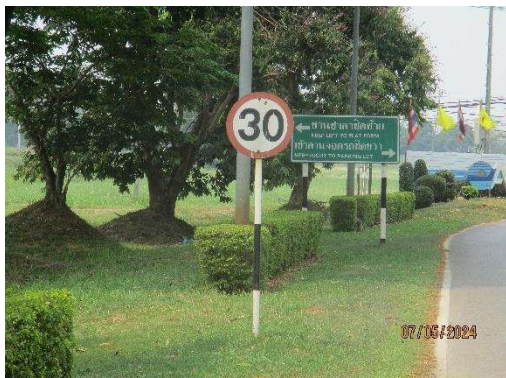
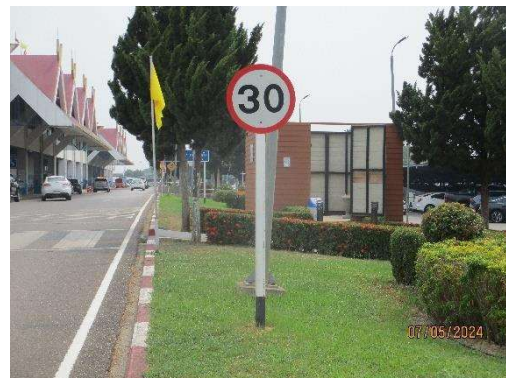
4. การคมนาคมขนส่ง	- จำกัดความเร็วของยานพาหนะที่ใช้ในท่าอากาศยานฯ โดยให้มีความเร็วไม่เกิน 30 กิโลเมตรต่อชั่วโมง	- ปฏิบัติตามมาตรการ โดย ทชร. ได้ติดตั้งป้ายจำกัดความเร็วของรถไม่เกิน 30 กิโลเมตรต่อชั่วโมง ภายใน ทชร. พร้อมทั้งมีเจ้าหน้าที่รักษาความปลอดภัยตรวจตราอย่างสม่ำเสมอ	-	รูปที่ 3-20 รูปที่ 3-21

- จัดทำป้ายจำกัดความเร็ว จัดให้มีป้ายสัญญาณเตือนที่เห็นได้ชัดเจน ทั้งกลางวันและกลางคืนบริเวณที่เป็นจุดตัด หรือทางเชื่อมกันของถนน โดยเฉพาะบริเวณประตูทางเข้า-ออกท่าอากาศยานฯ บนถนนรอบท่าอากาศยานฯ และถนนทางเข้า-ออก	- ปฏิบัติตามมาตรการ โดย ทชร. ได้ติดตั้งป้ายสัญญาณจราจร เช่น ป้ายจำกัดความเร็ว ป้ายหยุดรถ และป้ายห้ามเลี้ยว เป็นต้น บริเวณจุดตัดหรือทางเชื่อมของถนนรอบท่าอากาศยานและภายใน ทชร. รวมถึงมีเจ้าหน้าที่รักษาความปลอดภัยตรวจตราอย่างสม่ำเสมอบริเวณทางเข้า-ออก ทชร.	-	รูปที่ 3-20 รูปที่ 3-23 รูปที่ 3-24

รูปที่ 3-20 ป้ายจำกัดความเร็วยานพาหนะ ที่ใช้ในท่าอากาศยาน

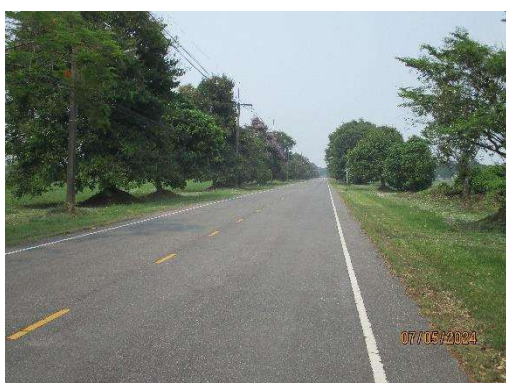
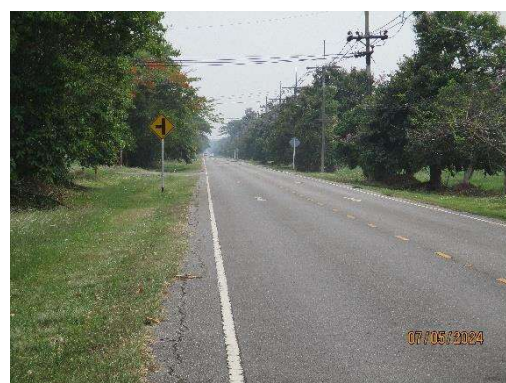
- ปรับปรุงไหล่ทางถนนรอบท่าอากาศยานฯ เชียงรายให้อยู่ในระดับเดียวกับผิวถนน	- ปฏิบัติตามมาตรการ โดย ทชร. ได้ทำการปรับปรุงไหล่ทางถนนรอบทชร. ให้อยู่ในระดับเดียวกับผิวถนนโดยรอบ	-	รูปที่ 3-22

รูปที่ 3-22 บริเวณไหล่ถนนรอบท่าอากาศยานที่อยู่ระดับเดียวกับผิวถนน

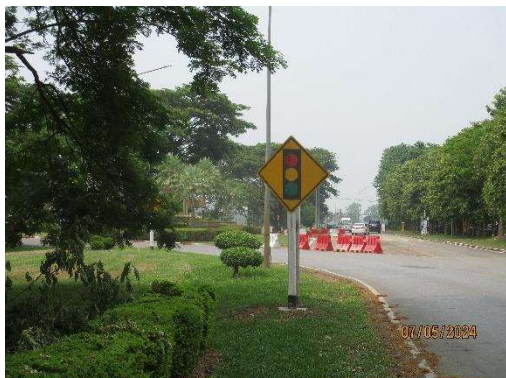
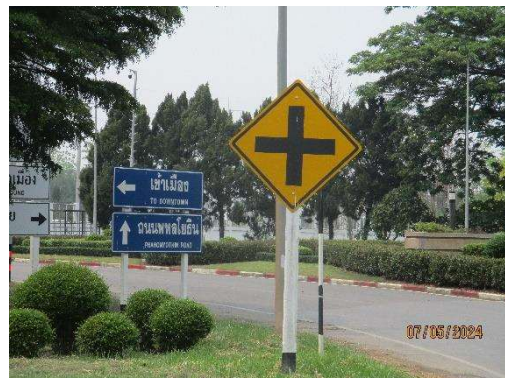
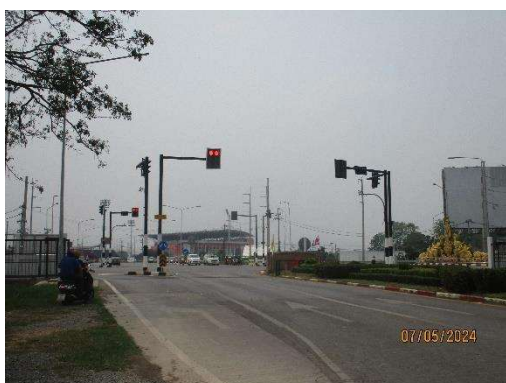
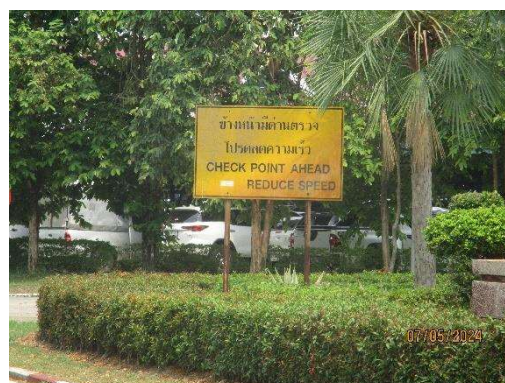
รูปที่ 3-23 ป้ายสัญญาณจราจรบริเวณจุดตัดของถนนและบริเวณประตูเข้า-ออก ทขร.

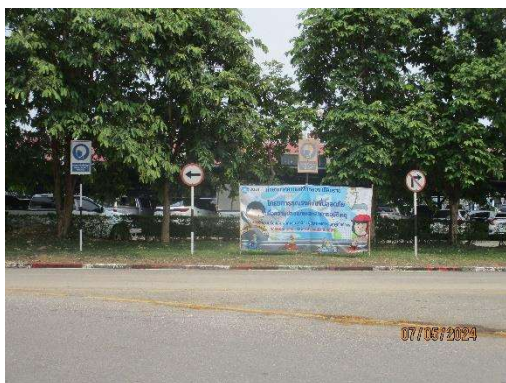
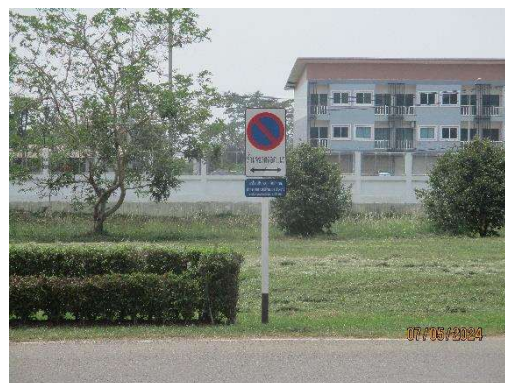
รูปที่ 3-24 ป้ายสัญญาณจราจรภายใน ทขร.

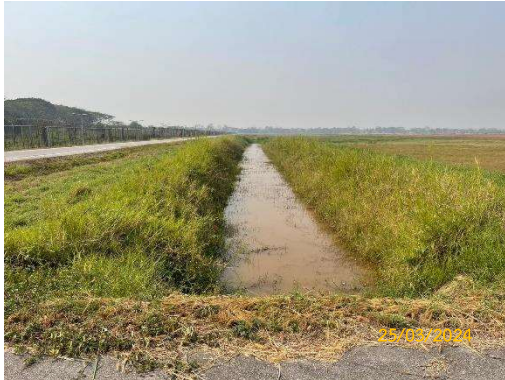
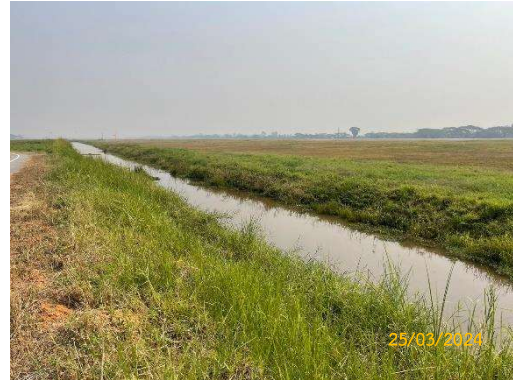
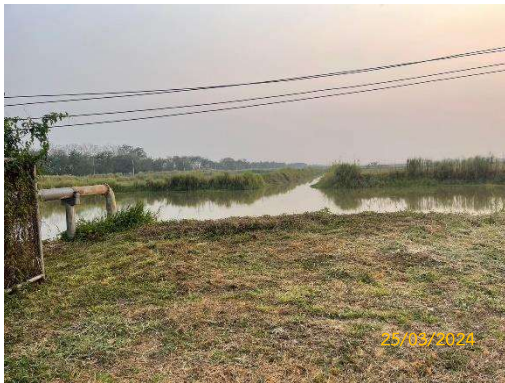
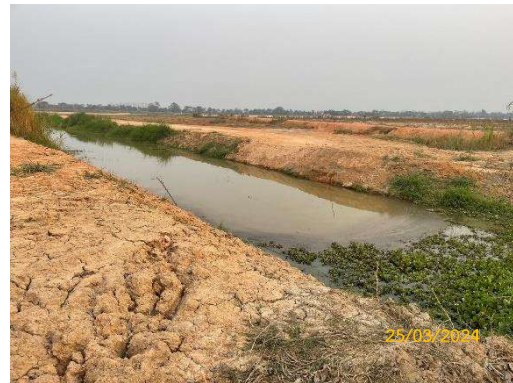
รางระบายน้ำในเขต Airside

รางระบายน้ำในเขต Landside

รูปที่ 3-25 รางระบายน้ำในเขต Airside และ Landside
