ผลการปฏิบัติตามมาตรการป้องกัน
และแก้ไขผลกระทบสิ่งแวดล้อม

ตารางที่ 2.2-1 ผลการปฏิบัติตามมาตรการป้องกันและแก้ไขผลกระทบสิ่งแวดล้อม โครงการโรงงานผลิตเลเทกซ์สังเคราะห์ (ระยะดำเนินการ)

ของบริษัท สยามเลเทกซ์สังเคราะห์ จำกัด ระหว่างเดือนมกราคม ถึงมิถุนายน พ.ศ. 2567

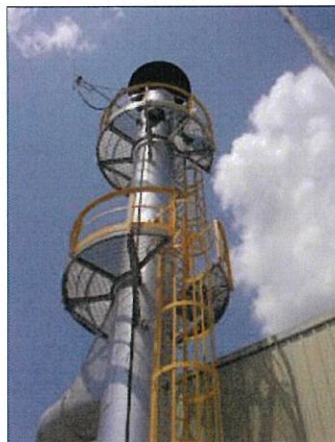
1. คุณภาพอากาศ	<ul style="list-style-type: none"> ควบคุมค่าความเข้มข้นมลสารที่ระบายออกให้มีค่าอยู่ในเกณฑ์ที่กำหนด ดังนี้ <ul style="list-style-type: none"> ออกไซด์ของไนโตรเจน < 200 mg/Nm³ ฝุ่น < 100 mg/Nm³ 	- หม้อไอน้ำ	<ul style="list-style-type: none"> โครงการดำเนินการตรวจวัดค่าความเข้มข้นของมลสารที่ระบายออกจากปล่องหม้อไอน้ำ ปีละ 2 ครั้ง โดยบริษัท เอแอลเอส แลบบอราทอรี กรุ๊ป (ประเทศไทย) จำกัด สำหรับรายงานฉบับที่ 1/2567 ได้ทำการตรวจวัดเมื่อวันที่ 8 พฤษภาคม พ.ศ. 2567 พบว่า ปริมาณความเข้มข้นของมลสารที่ระบายออกมีค่าอยู่ในเกณฑ์ที่กำหนด ดังนี้ <ul style="list-style-type: none"> NO_x (คิดที่ actual O₂) = 108.46 mg/Nm³ หรือ 57.65 ppm TSP (คิดที่ actual O₂) 2.90 mg/Nm³ 	-	<ul style="list-style-type: none"> ภาคผนวก ค-1 ผลการวิเคราะห์คุณภาพอากาศจากแหล่งกำเนิด ภาพที่ 2.2-1 ปล่องหม้อไอน้ำ (Boiler)

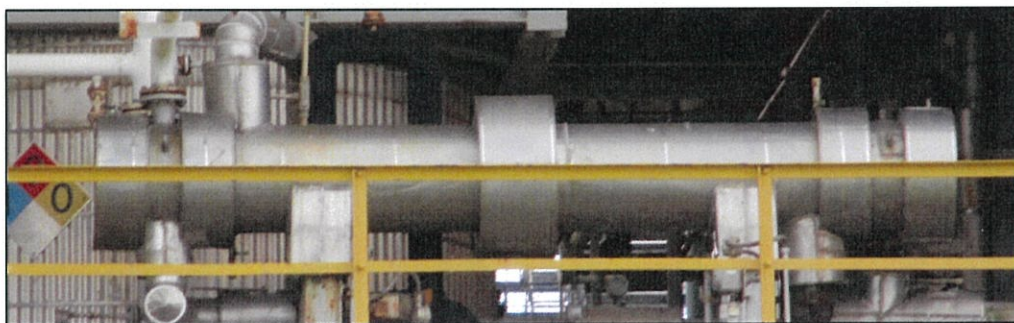
1. คุณภาพอากาศ (ต่อ)	- ติดตั้งเครื่องควบแน่น (Condenser) อากาศเสียจากกระบวนการผลิต เพื่อแยกสารประกอบอินทรีย์ทั้งในรูปของก๊าซและของเหลวออกจากน้ำ และนำกลับไปใช้เป็นเชื้อเพลิงที่หม้อไอน้ำ	- หม้อไอน้ำ	- โครงการได้ติดตั้งเครื่องควบแน่น (Condenser) เพื่อใช้แยกสารประกอบอินทรีย์ ทั้งในรูปของก๊าซและของเหลว โดยก๊าซจะส่งไปเผาที่หม้อไอน้ำ ส่วนของเหลวจะนำไปผ่านกระบวนการแยกของเหลวออกจากน้ำและนำน้ำกลับไปใช้ใหม่ในกระบวนการผลิต ส่วนของเหลวจะถูกนำไปใช้เป็นเชื้อเพลิงที่หม้อไอน้ำ	-	- ภาพที่ 2.2-2 เครื่องควบแน่น (Condenser)

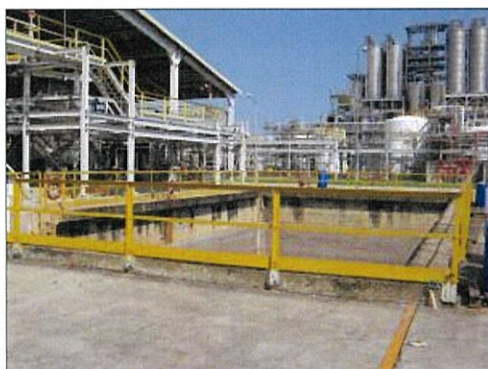
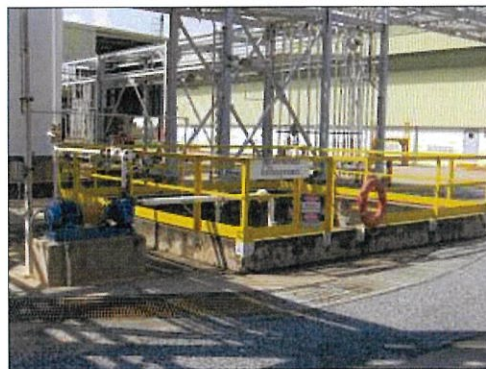
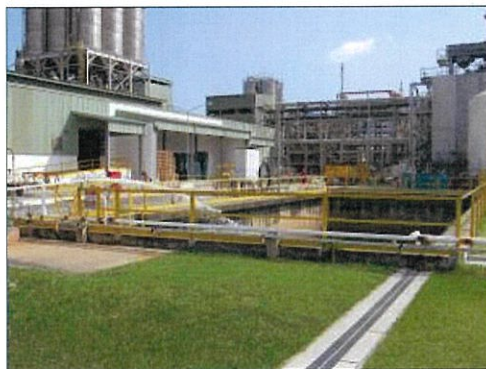
2. คุณภาพน้ำ	- ระบายน้ำจากการดับเพลิงและน้ำฝนปนเปื้อนส่งไปยังบ่อพักน้ำทิ้ง เพื่อตรวจสอบคุณภาพให้ได้ตามมาตรฐานน้ำทิ้งของกรมควบคุมมลพิษก่อนระบายออก	- ภายในพื้นที่โครงการ	- โครงการมีระบบจัดการกับน้ำทิ้งต่างๆ อย่างเหมาะสม ดังนี้ <ul style="list-style-type: none"> ● น้ำทิ้งที่มาจากการดับเพลิงหรือน้ำฝนที่ปนเปื้อนจากกระบวนการผลิตจะส่งไปยังบ่อพักน้ำทิ้ง H-306 และจะทำการบันทึกปริมาณและวิเคราะห์คุณภาพน้ำทุกครั้ง ก่อนส่งต่อไปยังบ่อพักน้ำทิ้งสุดท้าย H-304 ● น้ำทิ้งที่มาจากลานเก็บวัตถุดิบ และลานเก็บผลิตภัณฑ์ของโครงการ (Tank Farm) จะส่งไปยังบ่อพักน้ำทิ้ง H-307 และจะทำการบันทึกปริมาณและวิเคราะห์คุณภาพน้ำทุกครั้ง ก่อนส่งต่อไปยังบ่อพักน้ำทิ้งสุดท้าย H-304 ● น้ำทิ้งที่มาจากลานถังเก็บวัตถุดิบไวไฟจะถูกกักอยู่ในบ่อพักน้ำทิ้งสุดท้าย H-304 ● พื้นที่ที่มีหีคลังคาถุและไม่มีมีการปนเปื้อนจะระบายน้ำฝนออกนอกโรงงานโดยตรง 	-	- ภาคผนวก ค-3 ผลการวิเคราะห์คุณภาพน้ำ - ภาคผนวก ข-3 บันทึกปริมาณของน้ำทิ้ง - ภาพที่ 2.2-3 บ่อรวบรวมน้ำเสีย (H-306, H-307 และ H-304)

บ่อรวบรวมน้ำเสีย H-306

บ่อรวบรวมน้ำเสีย H-307

บ่อรวบรวมน้ำเสีย H-304

2. คุณภาพน้ำ (ต่อ)	- ควบคุมน้ำระบายทิ้งจากระบบหล่อเย็นให้มีคุณภาพตามมาตรฐานน้ำทิ้งของกรมควบคุมมลพิษ	- ระบบน้ำหล่อเย็น	- โครงการมีการควบคุมน้ำทิ้งจากระบบน้ำหล่อเย็นโดยจะส่งไปยังบ่อบำบัดน้ำทิ้ง H-306 และทำการบันทึกปริมาณและตรวจวิเคราะห์ คุณภาพน้ำทุกครั้งก่อนส่งต่อไปยังบ่อบำบัดน้ำทิ้งสุดท้าย H-304 พบว่า ผลการวิเคราะห์คุณภาพน้ำทิ้งจากบ่อ H-306 และ H-304 ระหว่างเดือนมกราคม ถึง มิถุนายน พ.ศ. 2567 มีค่าอยู่ในเกณฑ์มาตรฐานกำหนด	-	- ภาคผนวก ค-3 ผลการวิเคราะห์คุณภาพน้ำ - ภาคผนวก ข-3 บันทึกปริมาณของน้ำทิ้ง - ภาพที่ 2.2-3 บ่อบรรณน้ำเสีย (H-306, H-307 และ H-304)

- ควบคุมน้ำระบายทิ้งจากหม้อไอน้ำให้มีคุณภาพตามมาตรฐานน้ำทิ้งของกรมควบคุมมลพิษ	- หม้อไอน้ำ	- โครงการมีการควบคุมน้ำทิ้งจากหม้อไอน้ำโดยจะส่งไปยังบ่อบำบัดน้ำทิ้ง H-306 และทำการวิเคราะห์คุณภาพน้ำทุกครั้งก่อนส่งต่อไปยังบ่อบำบัดน้ำทิ้งสุดท้าย H-304 พบว่า ผลการวิเคราะห์คุณภาพน้ำทิ้งจากบ่อ H-306 และ H-304 ระหว่างเดือนมกราคม ถึงมิถุนายน พ.ศ. 2567 มีค่าอยู่ในเกณฑ์มาตรฐานกำหนด	-	- ภาคผนวก ค-3 ผลการวิเคราะห์คุณภาพน้ำ - ภาคผนวก ข-3 บันทึกปริมาณของน้ำทิ้ง - ภาพที่ 2.2-3 บ่อบรรณน้ำเสีย (H-306, H-307 และ H-304)

2. คุณภาพน้ำ (ต่อ)	<ul style="list-style-type: none"> - ควบคุมคุณภาพน้ำทิ้งที่ผ่านการบำบัดแล้วให้มีคุณภาพตามคุณภาพน้ำทิ้งของ กรมควบคุมมลพิษ ดังนี้ <ul style="list-style-type: none"> • BOD < 20 มิลลิกรัม/ลิตร • COD < 120 มิลลิกรัม/ลิตร • SS < 50 มิลลิกรัม/ลิตร (จากค่า TDS ในแหล่งรองรับน้ำทิ้ง) • Oil & Grease < 5 มิลลิกรัม/ลิตร • TOC < 50 ส่วนในล้านส่วน • pH 5.5-9 	<ul style="list-style-type: none"> - จุดปล่อยน้ำทิ้งจากบ่อพักน้ำทิ้ง (Sump) H-306, H-307 และ H-304 	<ul style="list-style-type: none"> - โครงการมีการตรวจสอบคุณภาพน้ำทิ้งจากบ่อพักน้ำทิ้ง H-306 และ H-307 ตามเกณฑ์คุณภาพน้ำทิ้งที่กำหนด ดังนี้ <ul style="list-style-type: none"> • มีการบันทึกปริมาณของน้ำทิ้งที่ได้จากการคำนวณ ทุกครั้งที่มีการส่งไปยังบ่อพักน้ำทิ้งสุดท้าย H-304 • ตรวจสอบค่า pH และ TOC ทุกครั้งก่อนการส่งไปยังบ่อพักน้ำทิ้งสุดท้าย H-304 • ตรวจสอบค่า BOD, COD, SS, TDS, Oil & Grease, TOC, pH, สี และอุณหภูมิ ทุก 3 เดือน - น้ำทิ้งจากบ่อพักน้ำทิ้งสุดท้าย H-304 จะตรวจวิเคราะห์คุณภาพน้ำตามเกณฑ์คุณภาพน้ำทิ้งที่กำหนด ดังนี้ <ul style="list-style-type: none"> • บันทึกปริมาณน้ำที่ระบายออก BOD, COD, SS, TDS, Oil & Grease, TOC, pH, สี และอุณหภูมิ โดยตรวจสอบเป็นประจำทุกเดือน 	-	<ul style="list-style-type: none"> - ภาคผนวก ค-3 ผลการวิเคราะห์คุณภาพน้ำ - ภาคผนวก ข-3 บันทึกปริมาณของน้ำทิ้ง - ภาพที่ 2.2-3 บ่อรวบรวมน้ำเสีย (H-306, H-307 และ H-304)

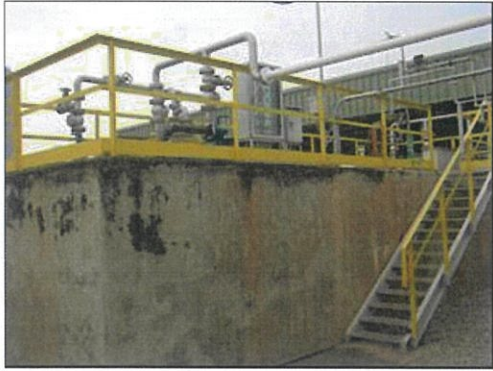
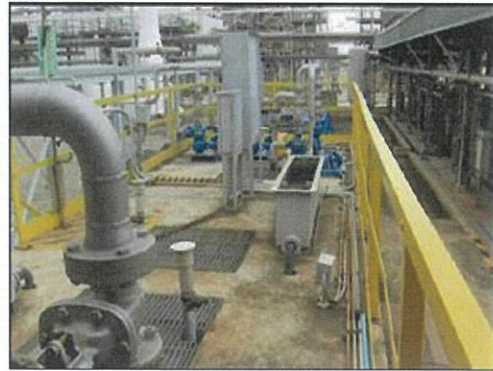
2. คุณภาพน้ำ (ต่อ)	- รวบรวมน้ำเสียจากอาคารสำนักงานไปบำบัดยังระบบบำบัดน้ำเสียส่วนกลาง (Domestic)	- ระบบบำบัดน้ำเสียส่วนกลาง (Domestic Wastewater Treatment Plant)	- โครงการได้รวมน้ำทิ้งจากอาคารสำนักงานและกิจกรรมของพนักงานไว้ในบ่อรวมน้ำเสีย แล้วส่งไปบำบัดในระบบบำบัดน้ำเสียส่วนกลางของกลุ่มบริษัทร่วมทุนฯ - น้ำทิ้งจากโรงอาหารจะถูกบำบัดเบื้องต้นโดยบ่อดักไขมัน ก่อนส่งไปบำบัดในระบบบำบัดน้ำเสียส่วนกลางของกลุ่มบริษัทร่วมทุนฯ	-	- ภาพที่ 2.2-4 ระบบบำบัดน้ำเสียส่วนกลางของกลุ่มบริษัทร่วมทุนฯ

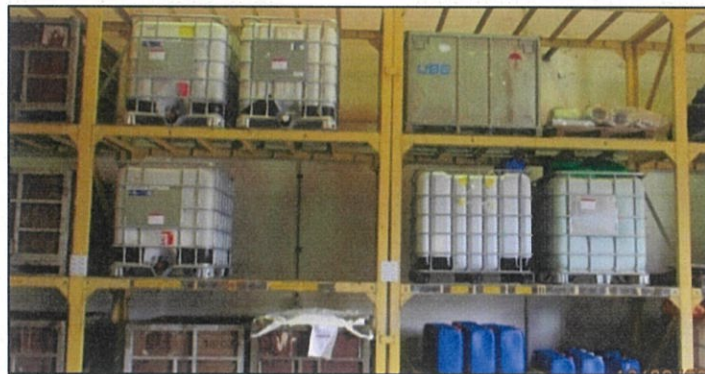
3. การจัดการกากของเสีย 3.1 กากของเสียจากกระบวนการผลิต เช่น ของเสียจากห้องปฏิบัติการ, Maintenance Solvent, น้ำมัน และไขมัน, ถุงบรรจุวัตถุ, ถังเปล่า, วัสดุที่นำกลับมาใช้ใหม่ไม่ได้	- รวบรวมของเสียทั้งของเหลวและของแข็งส่งไปเผาในเตาเผาส่วนกลางของกลุ่มบริษัทฯ หรือนำส่งกำจัดเตาโดยหน่วยงานที่ได้รับอนุญาตจากหน่วยราชการที่เกี่ยวข้องก่อนดำเนินการทุกครั้ง	- พื้นที่ส่วนผลิต	- ของเสียจากห้องปฏิบัติการที่เป็นของเหลว จะถูกรวบรวมไว้และรอส่งไปกำจัดยังหน่วยงานที่ได้รับอนุญาตจากทางราชการ เช่น บริษัท เอส ซี ไอ อีโค เซอร์วิส เซส จำกัด - สำหรับของเสียที่เป็นกระดาษ ขวดพลาสติก และถุงบรรจุวัตถุ จะถูกรวบรวมไว้และรอส่งไปกำจัดยังหน่วยงานที่ได้รับอนุญาตจากทางราชการ เช่น บริษัท ดุงทอง รีไซเคิล จำกัด เป็นต้น - ของเสียที่มาจาก การเก็บตัวอย่างวัตถุดิบและผลิตภัณฑ์จะนำกลับมาใช้ใหม่ในกระบวนการผลิต หากไม่สามารถนำกลับมาใช้ใหม่ได้จะส่งกำจัดยังหน่วยงานที่ได้รับอนุญาตจากทางราชการ เช่น บริษัท เอส ซี ไอ อีโค เซอร์วิส เซส จำกัด และ/หรือ บริษัท ปูนซีเมนต์นครหลวง จำกัด (มหาชน) (โรงงาน 3) - วัสดุที่ไม่สามารถนำกลับมาใช้ใหม่ได้ เช่น ชีตที่ได้จากการทำความสะอาดหม้อไอน้ำจะถูกรวบรวมใส่ถุงพลาสติกและบรรจุไว้ในถังปิด จากนั้นจะถูกรวบรวมแล้วส่งออกไปกำจัดภายนอก เช่น บริษัท อินทรี อีโคไซเคิล จำกัด		- ภาคผนวก ข-2 ใบกำกับการขนส่ง (Manifest) - ภาคผนวก ข-4 เอกสารบันทึกชนิด คุณสมบัติ และปริมาณ กากของเสีย - ภาคผนวก ข-5 หนังสือแจ้งผลการพิจารณาอนุญาตให้นำสิ่งปฏิกูลหรือวัสดุที่ไม่ใช้แล้วออกนอกบริเวณโรงงาน - ภาคผนวก ข-6 แบบตรวจสอบสภาพรถขนส่ง - ภาพที่ 2.2-5 จุดรวบรวมของเสีย

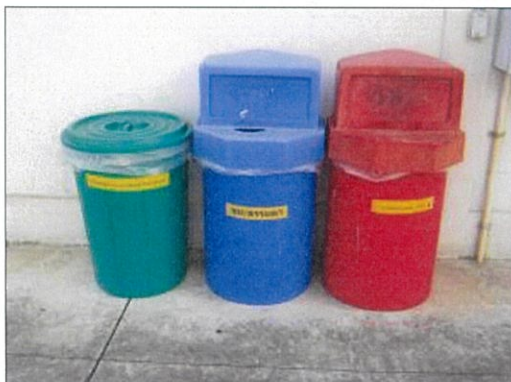
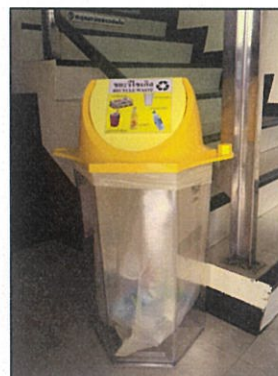
3.2 กากของเสียจากอาคารสำนักงาน	- จัดให้มีถังขยะที่มีฝาปิดมิดชิดเพื่อรวบรวมขยะทั่วไปส่งให้เทศบาลมาบำบัดและกำจัด	- ภายในพื้นที่โครงการ	- โครงการจัดให้มีถังขยะที่มีฝาปิดมิดชิดรวบรวมไว้ให้เทศบาลเมืองมาบำบัดและกำจัด	-	- ภาพที่ 2.2-6 ถังขยะแยกประเภท

- พัฒนาแผนการลดปริมาณของเสียให้สามารถนำไปปฏิบัติได้ในทุกฝ่าย	- ภายในพื้นที่โครงการ	- โครงการจัดให้มีแผนการลดปริมาณของเสียโดยการแยกขยะประเภทต่างๆ ที่เกิดขึ้นในสำนักงานเพื่อการจัดการที่เหมาะสมต่อไป เช่น แยกกระดาษให้ผู้รับซื้อภายนอกนำไปรีไซเคิลหรือการรณรงค์ลดการใช้ กระดาษ เป็นต้น - สำหรับขยะจากโรงอาหารและเศษขยะที่นำกลับมาใช้ใหม่ไม่ได้ จะรวบรวมไว้ให้เทศบาลเมืองมาบำบัดและกำจัด	-	- ภาพที่ 2.2-6 ถังขยะแยกประเภท - ภาพที่ 2.2-7 ป้ายรณรงค์การลดของเสีย

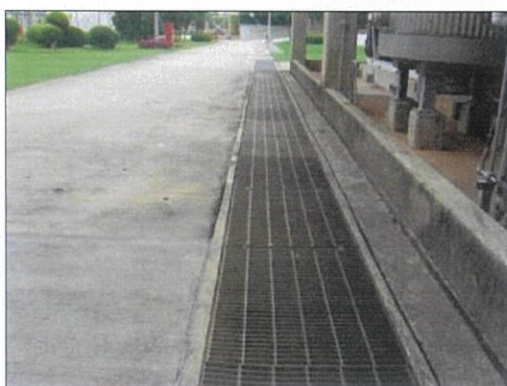
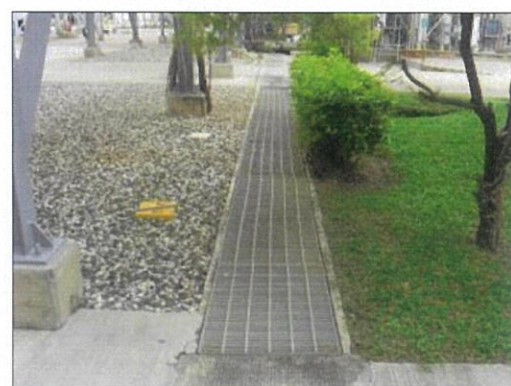
6. การระบายน้ำและป้องกันท่วม	- รวบรวมน้ำฝนที่ไม่มีการปนเปื้อนลงสู่รางระบายแบบเปิดก่อนระบายลงสู่รางระบายน้ำของการนิคมฯ	- พื้นที่การผลิตที่มีหลังคาคลุมอาคาร และพื้นที่ไม่มีอุปกรณ์การผลิต	- โครงการมีการระบายน้ำฝนจากพื้นที่การผลิตที่มีหลังคาคลุม อาคารสำนักงาน และพื้นที่ที่ไม่มีอุปกรณ์ที่เกี่ยวข้องกับการผลิตลงสู่รางระบายน้ำแบบเปิดก่อนระบายลงสู่รางระบายน้ำของการนิคมฯ	-	- ภาพที่ 2.2-12 รางระบายน้ำฝน

- รวบรวมน้ำฝนปนเปื้อนและน้ำจากการดับเพลิงไปยังบ่อพักเพื่อตรวจสอบและบำบัด (ถ้าจำเป็น) ก่อนระบายสู่รางระบายน้ำของการนิคมฯ	- พื้นที่การผลิตและบริเวณลานถึง	- โครงการจะทำการรวบรวมน้ำฝนที่มีโอกาสปนเปื้อนหรือน้ำจากการดับเพลิงไปยังบ่อพักน้ำทิ้งเพื่อตรวจสอบคุณภาพน้ำให้มีค่าอยู่ในเกณฑ์มาตรฐานก่อนระบายออกสู่รางระบายน้ำของการนิคมฯ ทั้งนี้ ระบบรางระบายน้ำฝนและน้ำเสียของโครงการแยกจากกันอย่างชัดเจน	-	- ภาคผนวก ข-10 ผังการระบายน้ำในพื้นที่ - ภาพที่ 2.2-3 บ่อรวบรวมน้ำเสีย (H-306, H-307 และ H-304) - ภาพที่ 2.2-12 รางระบายน้ำฝน - ภาพที่ 2.2-13 รางระบายน้ำเสีย

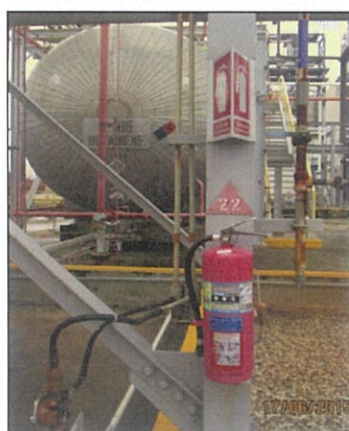
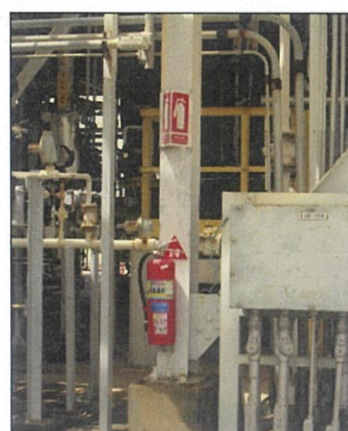
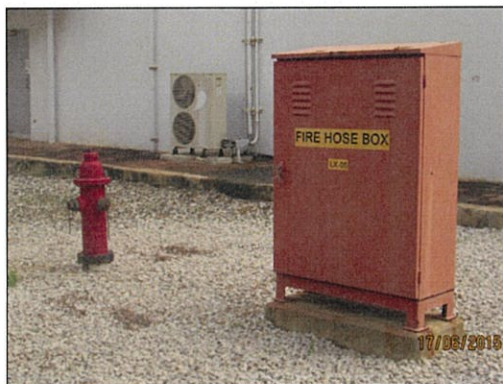
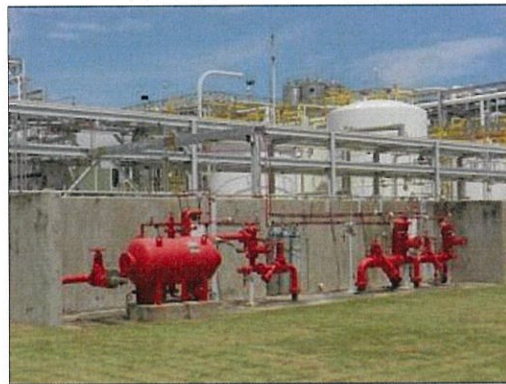
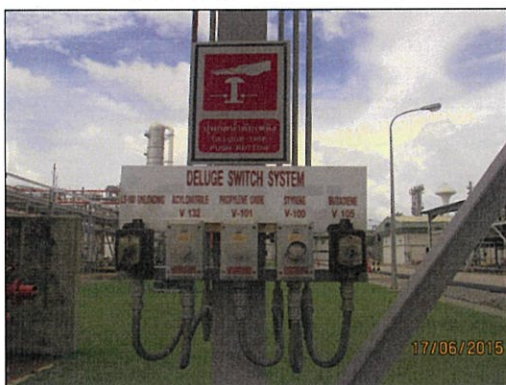
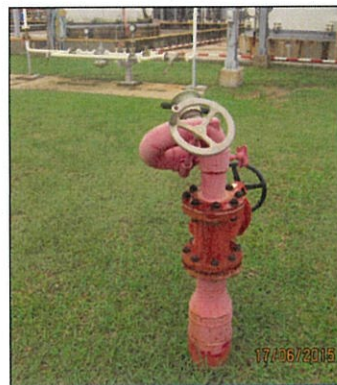
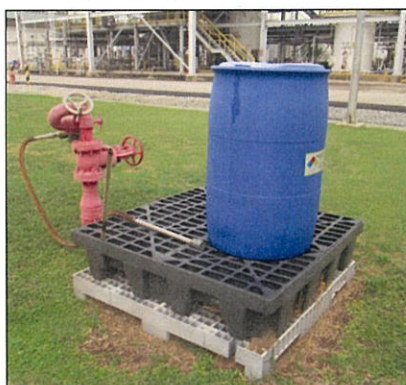
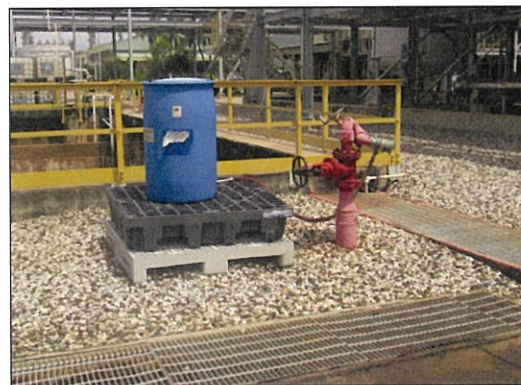
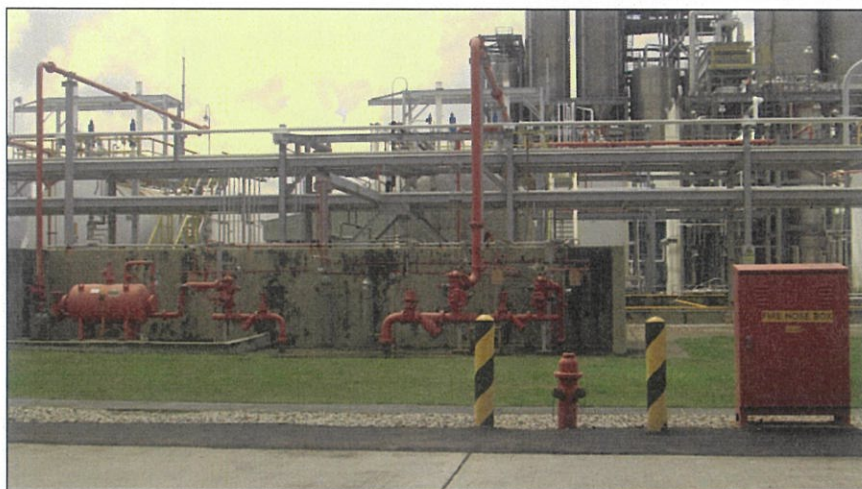
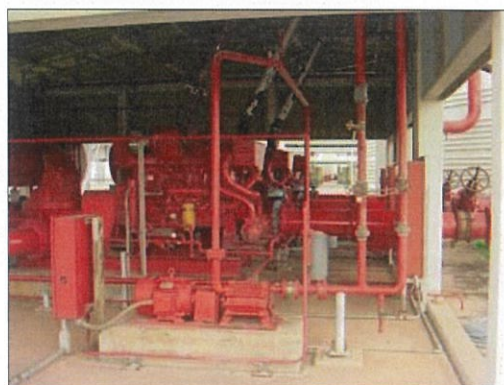
ภาพที่ 2.2-20 ระบบและอุปกรณ์ดับเพลิง

10. การศึกษา อันตรายร้ายแรง	- จัดเตรียมระบบ/อุปกรณ์สำหรับดับเพลิง ได้แก่ <ul style="list-style-type: none"> • ระบบกระจายน้ำดับเพลิง • Hydrants และปืนฉีดน้ำ • ถังดับเพลิง • ระบบสัญญาณเตือนภัย • ระบบจ่ายโฟม 	- ภายในพื้นที่ โครงการ	- โครงการมีการจัดเตรียมระบบและอุปกรณ์ดับเพลิง ประกอบด้วย <ul style="list-style-type: none"> • ถังเก็บน้ำความจุ 12,000 ลบ.ม. และปั๊ม 3 ตัว สามารถ จ่ายน้ำได้อย่างเพียงพอภายในโครงการ คือ 800 ลบ.ม./ ชม./เครื่อง ซึ่งถังเก็บน้ำ และปั๊มสูบน้ำดับเพลิงนี้จะใช้ ร่วมกับโครงการอื่นๆ ในกลุ่มบริษัทร่วมทุนฯ ที่ได้มีการ ออกแบบให้สามารถรองรับกรณีเกิดเหตุฉุกเฉินที่รุนแรง ที่สุดแล้ว • มีอุปกรณ์ในการดับเพลิงต่างๆ ครบถ้วน ได้แก่ ระบบ หัวฉีดน้ำ (Monitor gun) ระบบฉีดพ่นน้ำ (Water Spray & Deluge System) ถังดับเพลิงชนิดผงเคมีแห้ง และ คาร์บอนไดออกไซด์สำหรับห้องควบคุม และห้อง MCC ระบบสัญญาณเตือนภัย และระบบจ่ายโฟม ทั้งนี้ มีการ ทดสอบการทำงานตามระยะเวลาที่กำหนดเป็นประจำ 	-	- ภาคผนวก ข-23 ตัวอย่างเอกสาร การตรวจสอบการทำงาน ของอุปกรณ์ด้านความ ปลอดภัย - ภาพที่ 2.2-20 ระบบและอุปกรณ์ ดับเพลิง

ถังดับเพลิง บริเวณถังเก็บวัตถุดิบ

ถังดับเพลิง บริเวณพื้นที่ผลิต

สายดับเพลิง บริเวณพื้นที่ผลิต

ถังเก็บโฟมและระบบจ่ายโฟม

ปุ่มกดน้ำดับเพลิง บริเวณถังเก็บวัตถุดิบ

ปืนฉีดน้ำดับเพลิง บริเวณถังเก็บวัตถุดิบ

ปืนฉีดน้ำดับเพลิง และโฟมดับเพลิง บริเวณถังเก็บวัตถุดิบ

ฉีดน้ำดับเพลิง และโฟมดับเพลิง บริเวณอาคารเก็บวัตถุดิบ

ฉีดย่น้ำดับเพลิง และโฟมดับเพลิง บริเวณอาคารเก็บวัตถุดิบ (ต่อ)

ถังเก็บน้ำดับเพลิง

ปั๊มน้ำดับเพลิง

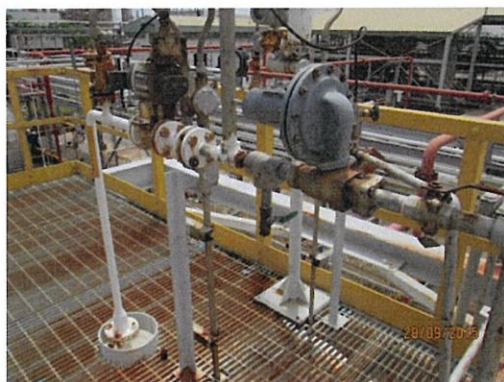
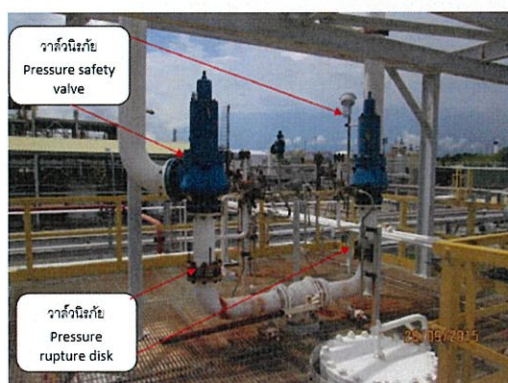
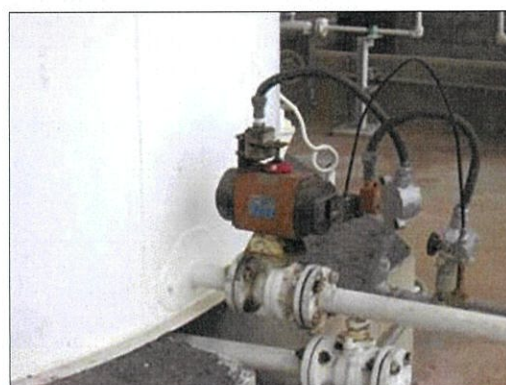
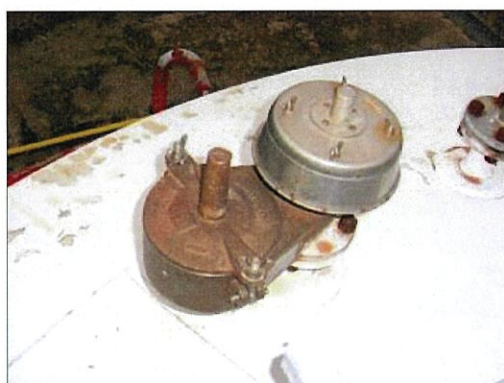
- จัดให้มีอุปกรณ์ความปลอดภัยและอุปกรณ์ควบคุมที่เหมาะสม	- ภายในพื้นที่โครงการ	- โครงการจัดให้มีอุปกรณ์ควบคุมความปลอดภัย โดยมีการออกแบบรายละเอียดโครงการในด้านความปลอดภัย ดังนี้ <ul style="list-style-type: none"> • ใช้ระบบควบคุมอัตโนมัติจากส่วนกลางทำให้การผลิตเป็นไปอย่างคงที่ โดยระบบจะแจ้งเตือนพนักงานและหยุดกระบวนการผลิต หากเกิดเหตุการณ์ฉุกเฉิน • การติดตั้งอุปกรณ์ควบคุมหรือตรวจสอบตัวแปรต่างๆ เช่น ความดันอุณหภูมิ ระดับก๊าซไวไฟ ซึ่งจะติดตั้งสำรองเผื่อไว้เสมอ เพื่อให้แน่ใจว่าจะสามารถควบคุมและตรวจสอบได้ตลอดเวลา และอุปกรณ์ทางอิเล็กทรอนิกส์ต่างๆ จะถูกติดตามผลโดยคอมพิวเตอร์ควบคุมส่วนกลาง • ติดตั้งวาล์วตัดแยกระบบ (Block Valve) ที่ภาชนะบรรจุสารเคมีที่เป็นอันตรายทุกชนิด - ติดตั้ง Safety Relief Valve หรือ Rupture Disc ที่ภาชนะบรรจุสารเคมีที่เป็นอันตราย ทั้งนี้เพื่อป้องกันมิให้เกิดกรณีความดันในภาชนะสูงเกินปกติ นอกจากนั้นยังมีการตรวจสอบและปรับหรือเปลี่ยนตามระยะเวลาที่กำหนด		- ภาคผนวก ข-23 ตัวอย่างเอกสารการตรวจสอบการทำงานของอุปกรณ์ด้านความปลอดภัย - ภาพที่ 2.2-21 อุปกรณ์ความปลอดภัยและอุปกรณ์ควบคุมด้านความปลอดภัย

วาล์วควบคุมความดัน Pressure Control Valve

วาล์วนิรภัย และอุปกรณ์ระบายความดัน (Rupture Disc) ป้องกันระบบถึงปฏิกิริยา

วาล์วตัดแยกระบบในกรณีฉุกเฉิน (Emergency Block Valve)

วาล์วระบายความดันและป้องกันการเกิดสุญญากาศ (Pressure-Vacuum Relief Valve) สำหรับถังเก็บสารเคมี

10. การศึกษาอันตรายร้ายแรง (ต่อ)	- (ต่อ) จัดให้มีอุปกรณ์ความปลอดภัยและอุปกรณ์ควบคุมที่เหมาะสม	- ภายในพื้นที่โครงการ	ออกแบบระยะห่างระหว่างอาคารหรือหน่วยผลิตต่างๆ ให้มีระยะห่างอย่างน้อย ดังนี้ <ul style="list-style-type: none"> Reactor ห่างจากอาคารปฏิบัติงาน 26 เมตร ถังเก็บสารเคมีไวไฟ ห่างจากอาคารปฏิบัติงาน 60 เมตร ถังเก็บสารเคมีไวไฟ ห่างจาก Reactor 60 เมตร Reactor ห่างจาก Utilities 50 เมตร <ul style="list-style-type: none"> เลือกอุปกรณ์และเครื่องมือโดยคำนึงถึงหลักความปลอดภัย จัดเตรียมอุปกรณ์เพื่อความปลอดภัยภายในโครงการ โดยเฉพาะพื้นที่ที่อาจเป็นอันตราย เช่น จัดเตรียมฝักบัวและอ่างล้างตาฉุกเฉิน ถังดับเพลิง และอุปกรณ์ช่วยหายใจ เป็นต้น 	-	- ภาพที่ 2.2-20 ระบบและอุปกรณ์ดับเพลิง - ภาพที่ 2.2-21 อุปกรณ์ความปลอดภัยและอุปกรณ์ควบคุมด้านความปลอดภัย
