ผลการปฏิบัติตามมาตรการติดตาม
ตรวจสอบผลกระทบสิ่งแวดล้อม

การติดตามตรวจสอบผลกระทบสิ่งแวดล้อม ตามข้อกำหนดในรายงานการประเมินผลกระทบสิ่งแวดล้อม
โครงการ EDGE Sukhumvit 23 (ระยะดำเนินการ) ระหว่างเดือนมกราคม-มิถุนายน พ.ศ. 2567 มีองค์ประกอบ
ด้านสิ่งแวดล้อมที่ต้องดำเนินการติดตามตรวจสอบ จำนวน 8 ด้าน ประกอบด้วย

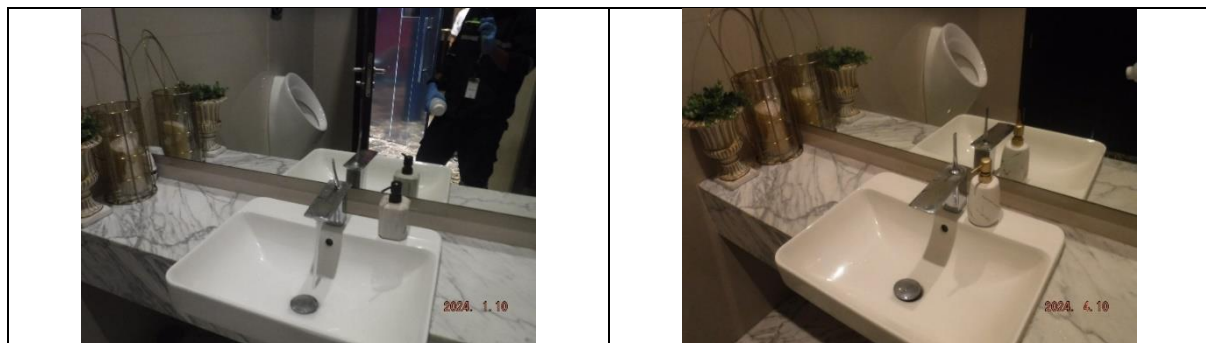
รูปที่ 3-6 การติดตามตรวจสอบคุณภาพน้ำประปา

การเก็บตัวอย่างน้ำประปา ก่อนเก็บตัวอย่างผู้เก็บตัวอย่างจะล้างอุปกรณ์ที่ใช้ในการเก็บตัวอย่างน้ำด้วยตัวอย่างน้ำ ณ จุดเก็บทุกครั้ง ซึ่งเป็นไปตามระบบการควบคุมมาตรฐาน ISO/IEC 17025 โดยตัวอย่างน้ำประปาที่ได้จะทำการถ่ายใส่ภาชนะบรรจุตัวอย่าง ปิดฉลากแสดงรายละเอียดตัวอย่างพร้อมบันทึกรายละเอียดลงในใบกำกับตัวอย่าง (Chain of Custody) เพื่อส่งห้องปฏิบัติการวิเคราะห์ตัวอย่างภายในเวลาที่กำหนดต่อไป การเก็บตัวอย่างน้ำประปาบริเวณอาคารโครงการแสดงดังรูปที่ 3-6

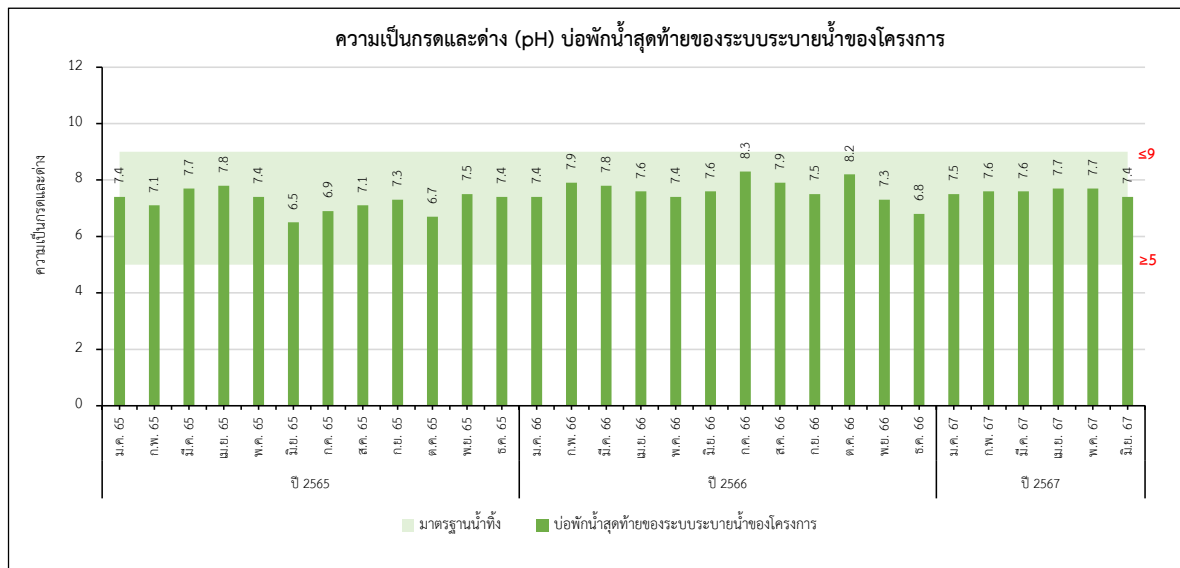
ผลการเปรียบเทียบคุณภาพน้ำทิ้งจากระบบบำบัดน้ำเสีย บ่อพักน้ำสุดท้ายของระบบระบายน้ำของโครงการก่อนระบายลงสู่ระบบระบายน้ำบริเวณด้านหน้าโครงการ ส่วนใหญ่มีแนวโน้มค่อนข้างไม่คงที่ ยกเว้น ความเป็นกรดและด่าง ซัลไฟด์ และน้ำมันและไขมัน ที่มีแนวค่อนข้างคงที่ โดยผลการเปรียบเทียบแสดงดังตารางที่ 3-10 ถึงตารางที่ 3-11 และรูปที่ 3-14 ถึงรูปที่ 3-27

- บีโอดี ได้แก่ เดือนมิถุนายน พ.ศ. 2565
- สารแขวนลอย ได้แก่ เดือนมีนาคม พ.ศ. 2565
- สารที่ละลายได้ทั้งหมด ได้แก่ เดือนเมษายน และเดือนกันยายน พ.ศ. 2565

รูปที่ 3-21 เปรียบเทียบค่าความเป็นกรดและด่าง บ่อพักน้ำสุดท้ายของระบบระบายน้ำของโครงการ
ก่อนระบายลงสู่ระบบระบายน้ำบริเวณด้านหน้าโครงการ

รูปที่ 3-22 เปรียบเทียบค่าบีโอดี บ่อพักน้ำสุดท้ายของระบบระบายน้ำของโครงการ
ก่อนระบายลงสู่ระบบระบายน้ำบริเวณด้านหน้าโครงการ

รูปที่ 3-23 เปรียบเทียบสารแขวนลอย บ่อพักน้ำสุดท้ายของระบบระบายน้ำของโครงการ
ก่อนระบายลงสู่ระบบระบายน้ำบริเวณด้านหน้าโครงการ

รูปที่ 3-24 เปรียบเทียบค่าสารที่ละลายได้ทั้งหมด บ่อพักน้ำสุดท้ายของระบบระบายน้ำของโครงการ
ก่อนระบายลงสู่ระบบระบายน้ำบริเวณด้านหน้าโครงการ

รูปที่ 3-25 เปรียบเทียบค่าทีเคเอ็น บ่อพักน้ำสุดท้ายของระบบระบายน้ำของโครงการ
ก่อนระบายลงสู่ระบบระบายน้ำบริเวณด้านหน้าโครงการ

รูปที่ 3-26 เปรียบเทียบค่าซัลไฟด์ บ่อพักน้ำสุดท้ายของระบบระบายน้ำของโครงการ
ก่อนระบายลงสู่ระบบระบายน้ำบริเวณด้านหน้าโครงการ

รูปที่ 3-27 เปรียบเทียบค่าน้ำมันและไขมัน บ่อพักน้ำสุดท้ายของระบบระบายน้ำของโครงการ
ก่อนระบายลงสู่ระบบระบายน้ำบริเวณด้านหน้าโครงการ
